## BEWERTUNG

Gemäß Ihrem Auftrag 3263749ZGWWM vom 11.06.2026 wurde eine Fahrzeugbewertung erstellt. Für Rückfragen stehen wir Ihnen jederzeit gerne zur Verfügung.

Superb Combi (3T5)(01.2010->)

**87.902 km** (abgelesen)

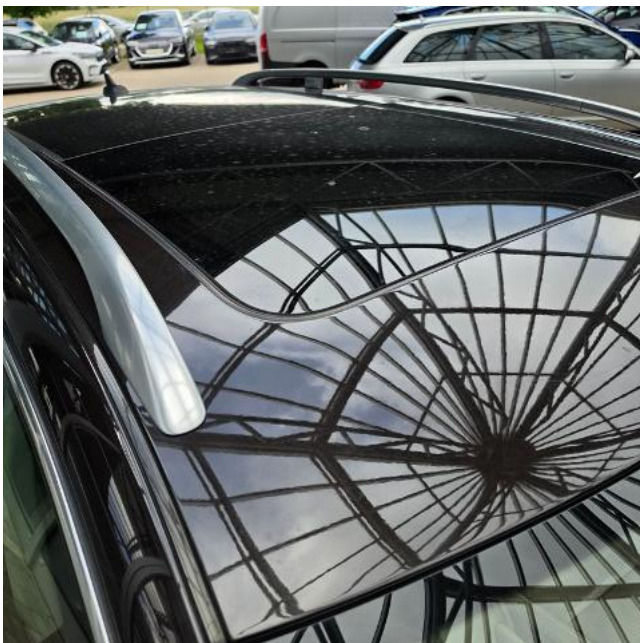
Bild 30

Fahrzeug stark verschmutzt

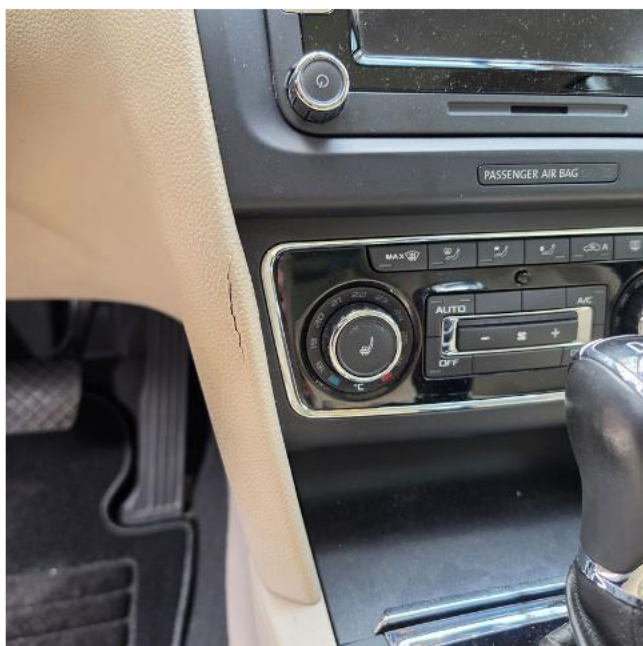
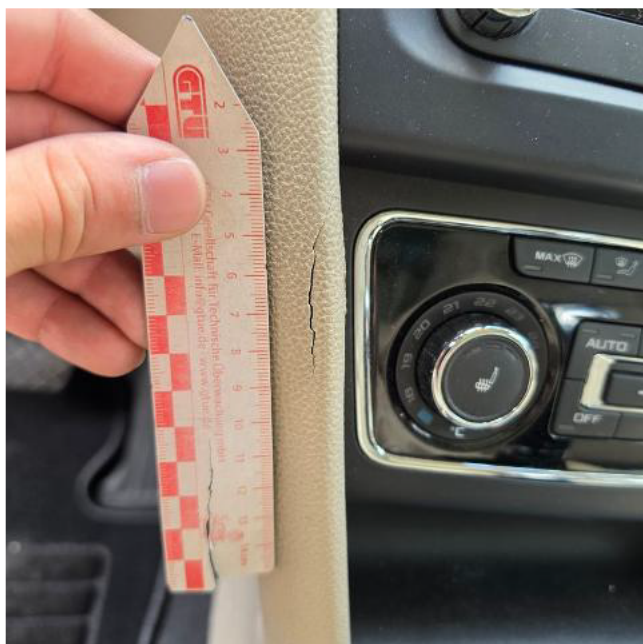
Nr.: 1

| NR. | BEZEICHNUNG | BESCHÄDIGUNGSART / REPARATUR |
|---|---|---|
| 1 | Armaturenbrett | Gerissen |

**Bauteil:** Armaturenbrett

**Beschädigungsart:** Gerissen

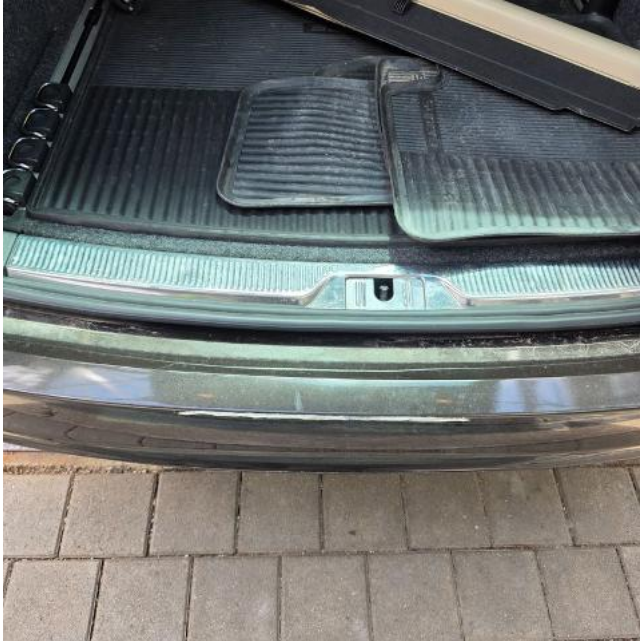
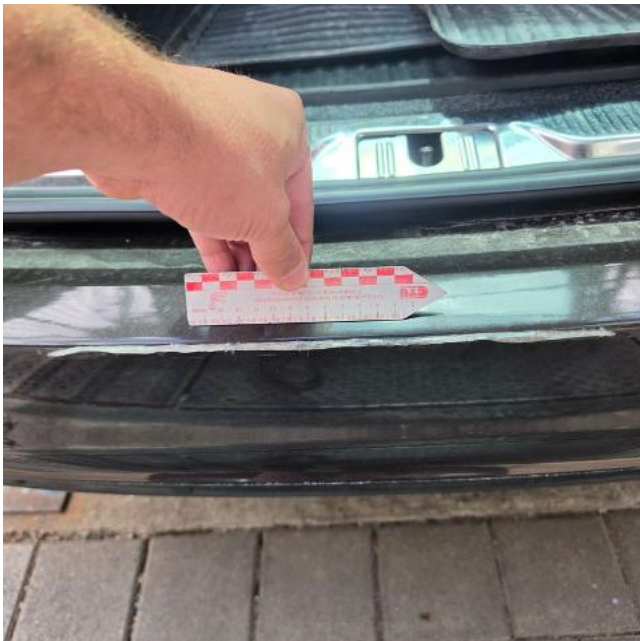
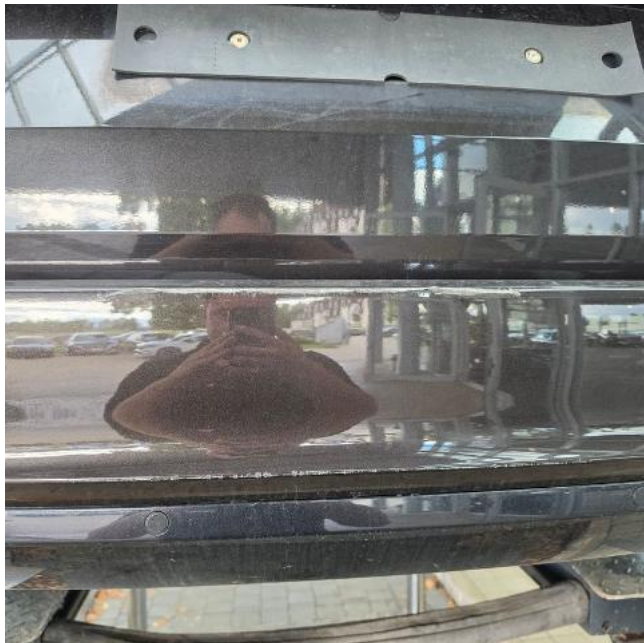
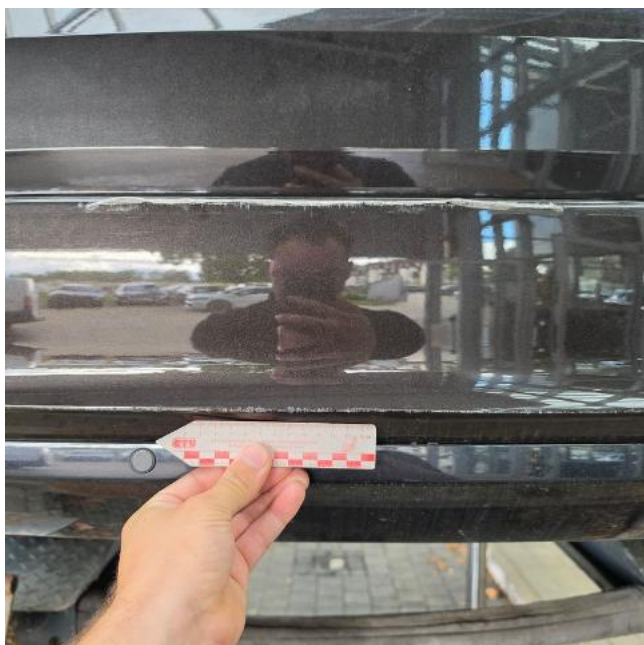
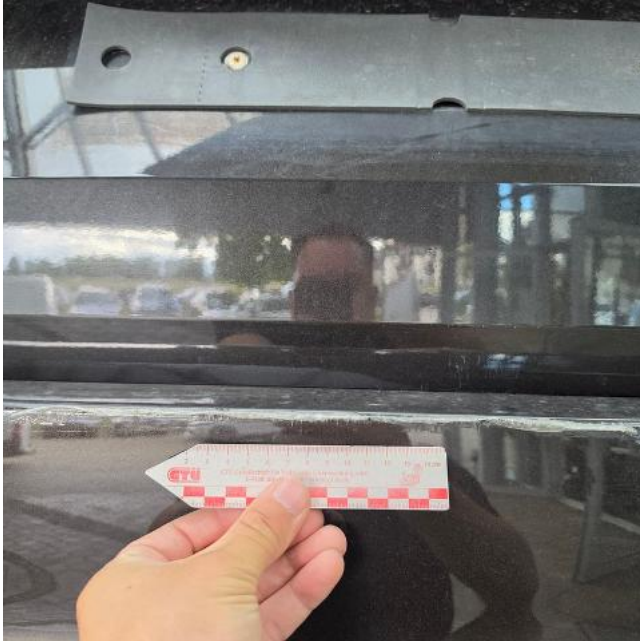
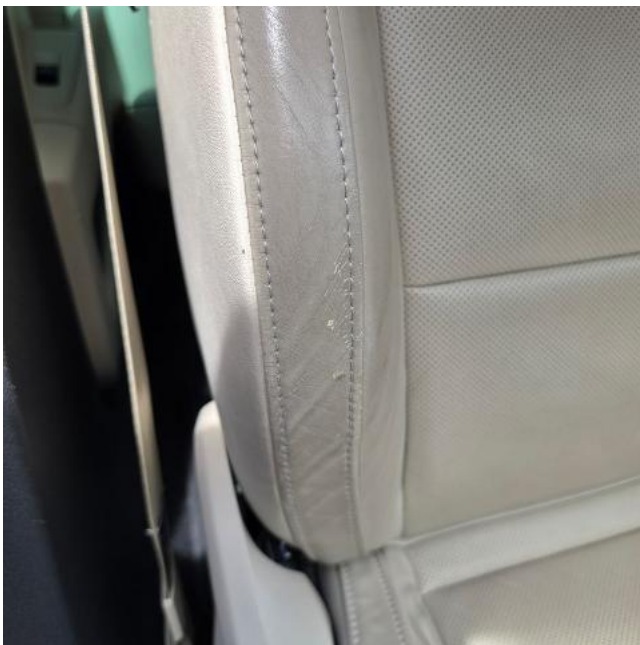
**Nr.: 2**

| NR. | BEZEICHNUNG | BESCHÄDIGUNGSART / REPARATUR |
|---|---|---|
| 2 | Stoßfänger hinten / Folie Ladekante | Abschürfung |

**Bauteil:** Stoßfänger hinten /  
Folie Ladekante

**Beschädigungsart:**  
Abschürfung

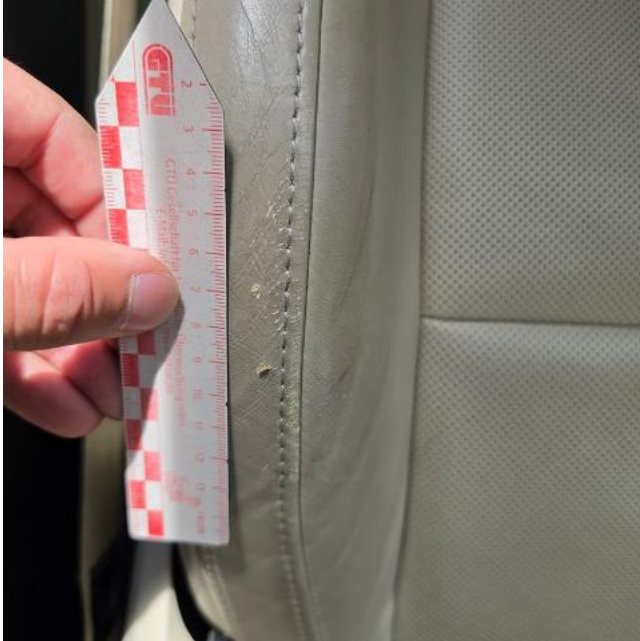
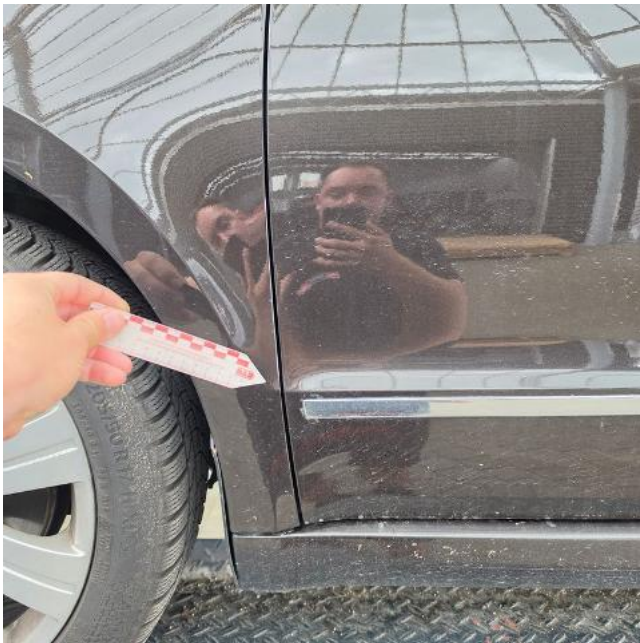
**Nr.: 3**

| NR. | BEZEICHNUNG | BESCHÄDIGUNGSART / REPARATUR |
|---|---|---|
| 3 | Sitz vorne rechts / Sitzbezug oberhalb | Abschürfung |

**Bauteil:** Sitz vorne rechts /  
Sitzbezug oberhalb

**Beschädigungsart:**  
Abschürfung

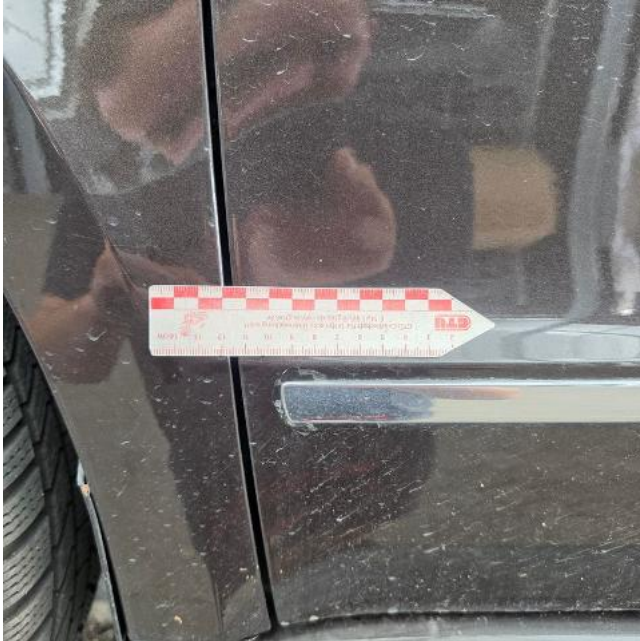
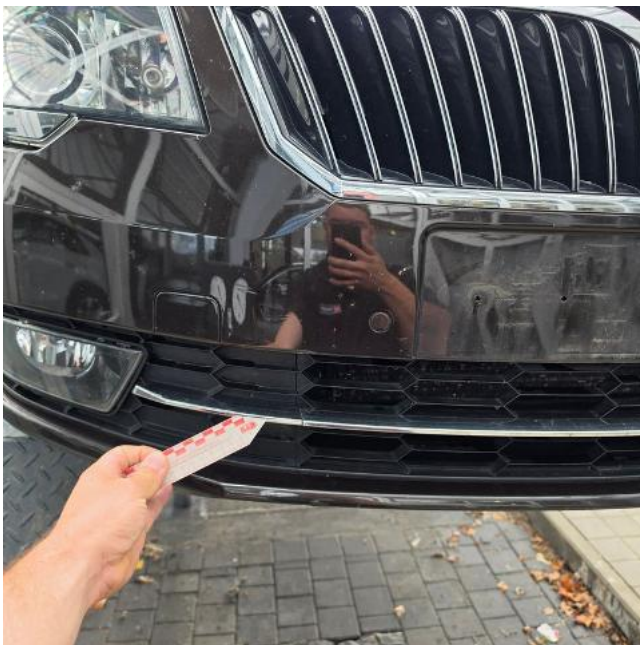
**Nr.: 4**

| NR. | BEZEICHNUNG | BESCHÄDIGUNGSART / REPARATUR |
|---|---|---|
| 4 | Tür vorne links | Lackmangel |

**Bauteil:** Tür vorne links

**Beschädigungsart:** Lackmangel

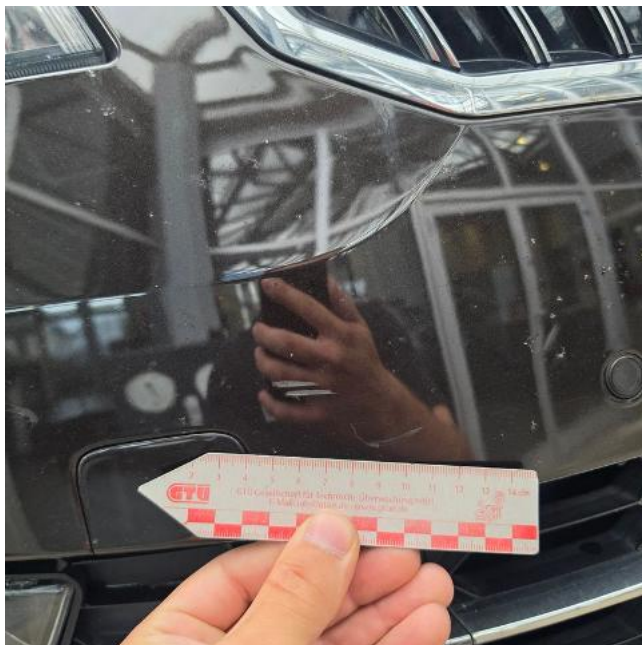
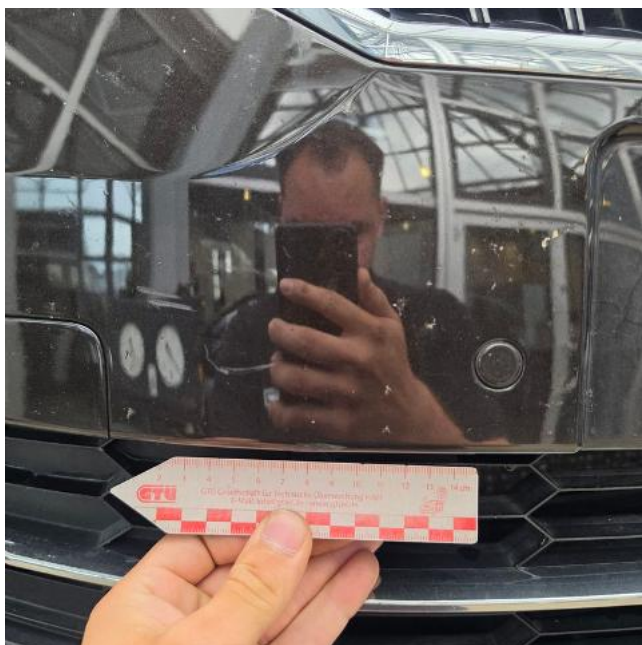
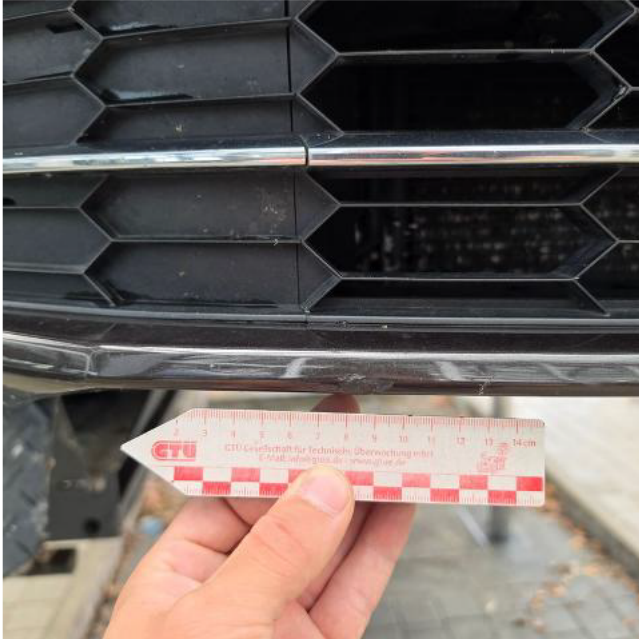
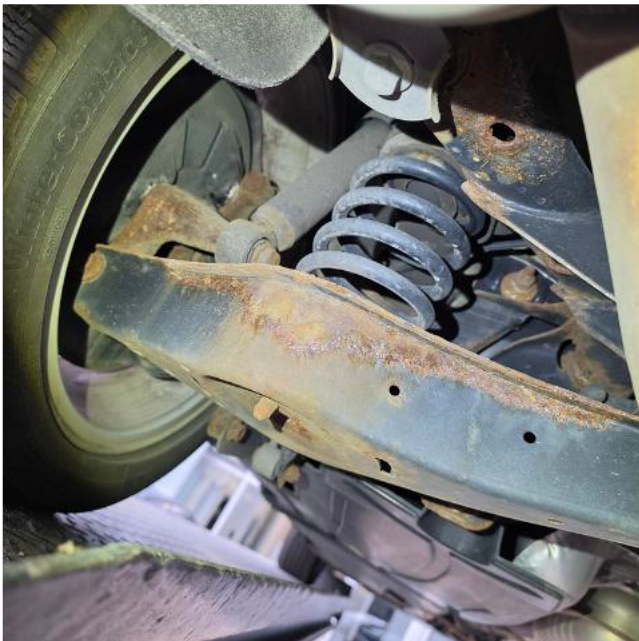
**Nr.: 5**

| NR. | BEZEICHNUNG | BESCHÄDIGUNGSART / REPARATUR |
|---|---|---|
| 5 | Stoßfänger vorne | Abschürfung |

**Bauteil:** Stoßfänger vorne

Abschürfung

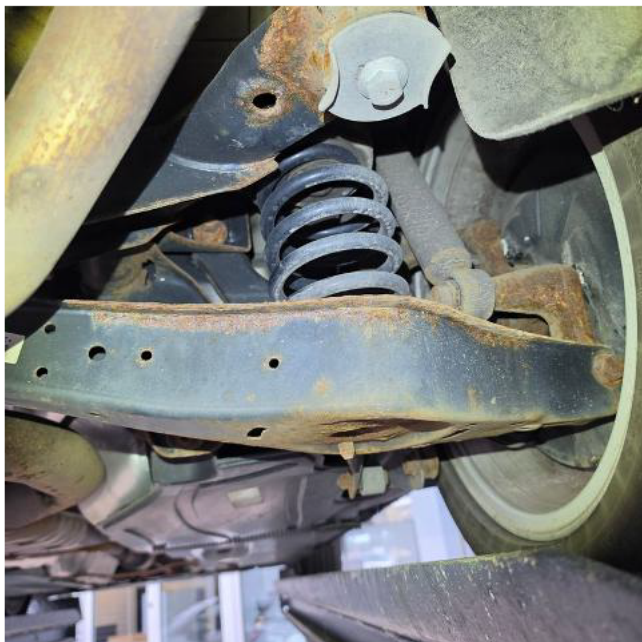
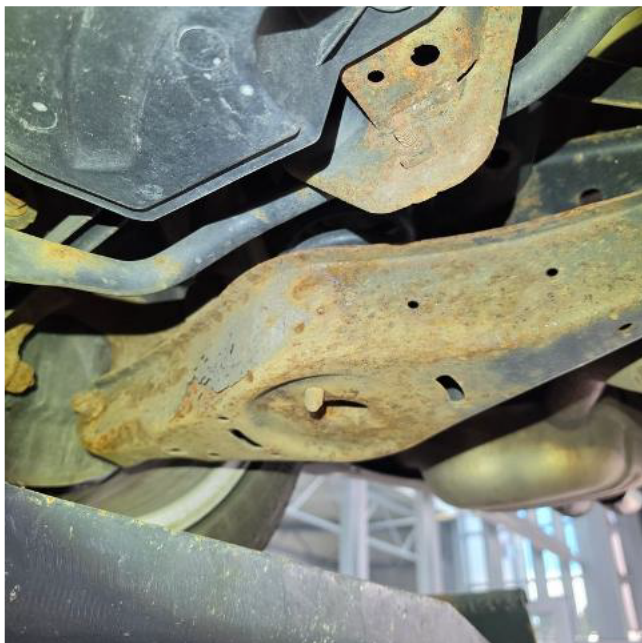
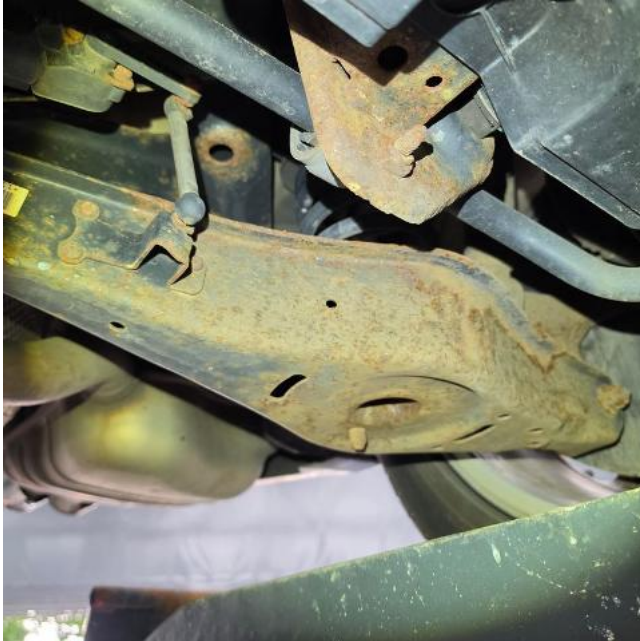
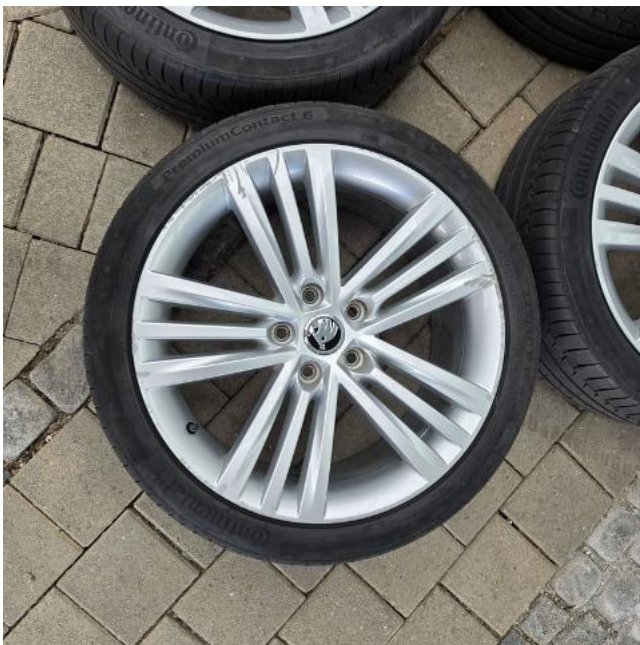
**Nr.: 6**

| NR. | BEZEICHNUNG | BESCHÄDIGUNGSART / REPARATUR |
|---|---|---|
| 6 | Hinterachse | Korrosion |

**Bauteil: Hinterachse**

**Beschädigungsart: Korrosion**

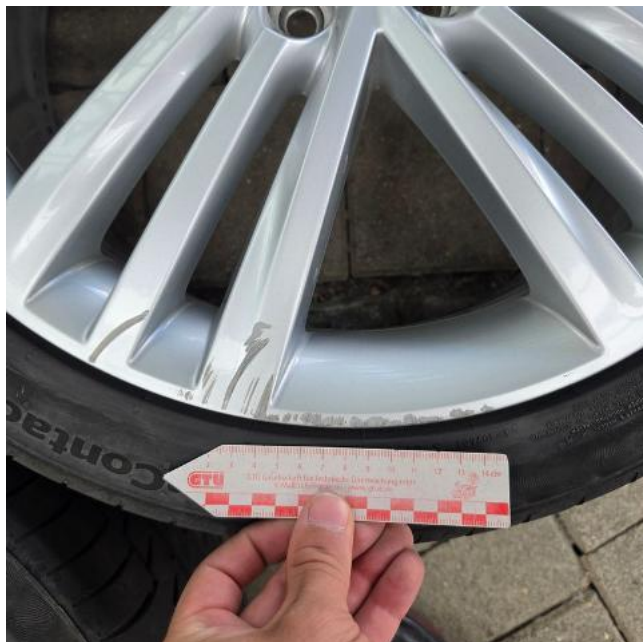
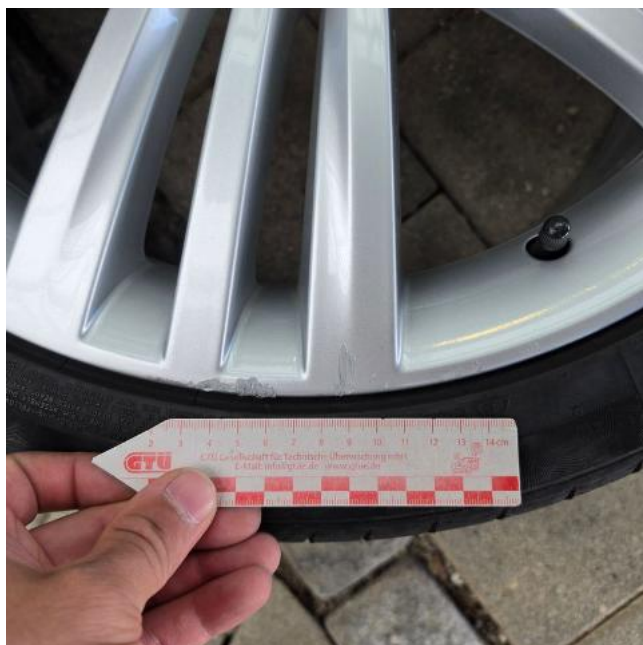
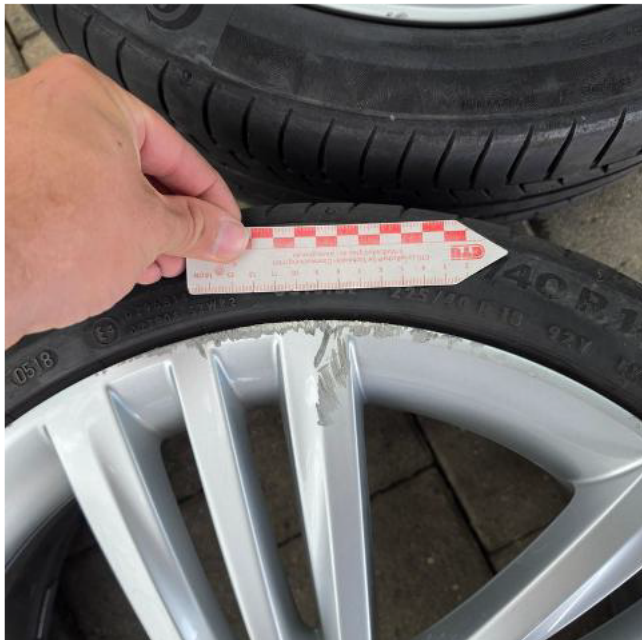
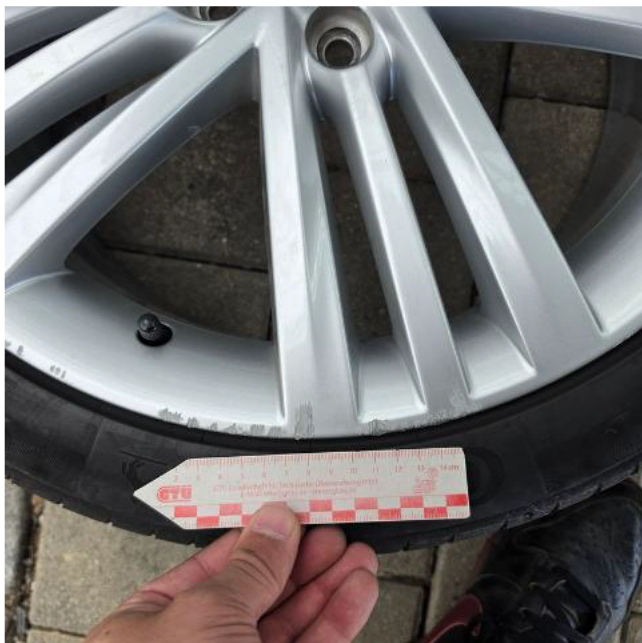
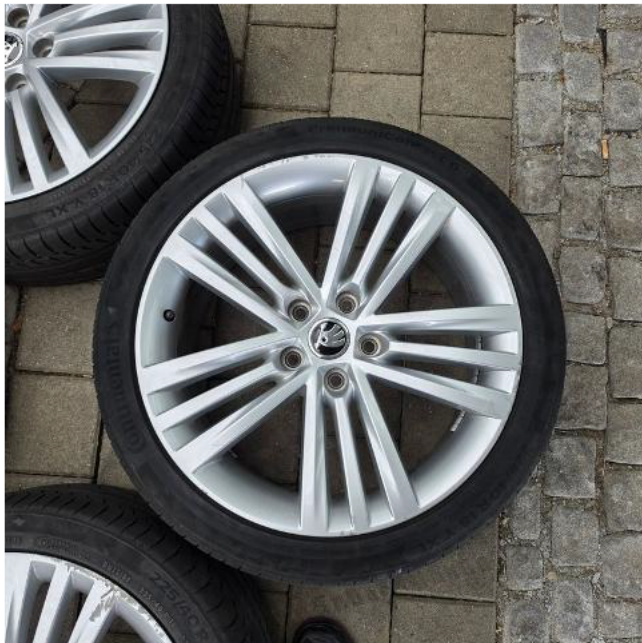
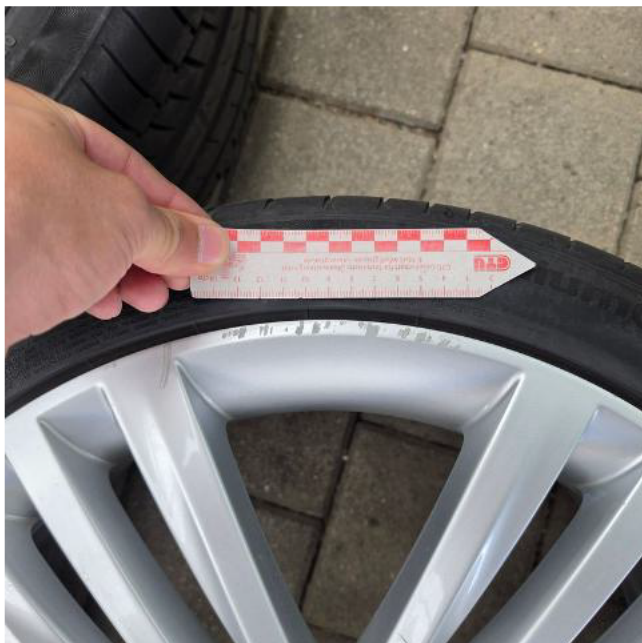
**Nr.: 7**

| NR. | BEZEICHNUNG | BESCHÄDIGUNGSART / REPARATUR |
|---|---|---|
| 7 | 2x Felge beiliegend | Abschürfung |

**Bauteil:** 2x Felge beiliegend

Abschürfung

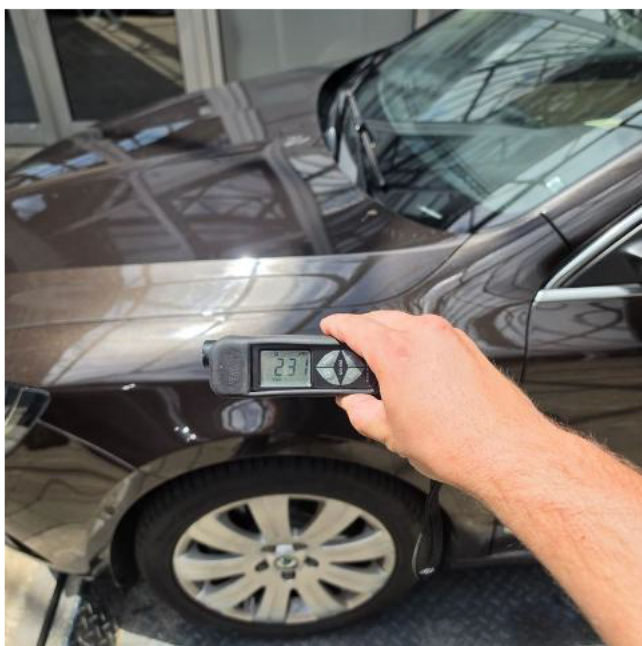
Bild 60

| POSITION | DICKE | WEITERE MESSUNGEN | BESCHREIBUNG |
|---|---|---|---|
| Kotflügel vorne links | 231,00 µm | | |

Kotflügel vorne links: 231µm

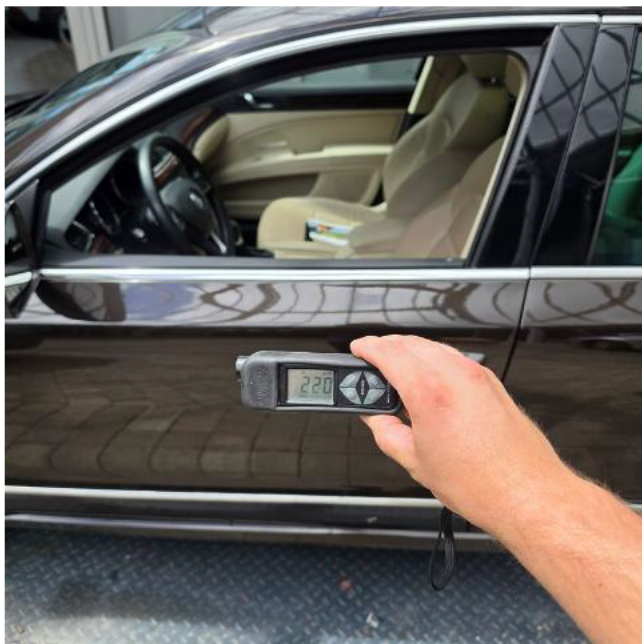
Bild 61

| POSITION | DICKE | WEITERE MESSUNGEN | BESCHREIBUNG |
|---|---|---|---|
| Tür vorne links | 220,00 µm | | |

Tür vorne links: 220µm

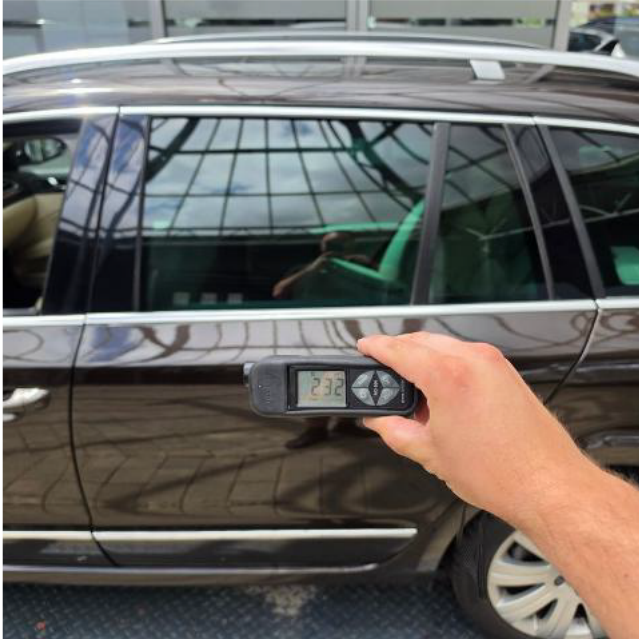
Bild 62

| POSITION | DICKE | WEITERE MESSUNGEN | BESCHREIBUNG |
|---|---|---|---|
| Tür hinten links | 232,00 µm | | |

Tür hinten links: 232µm

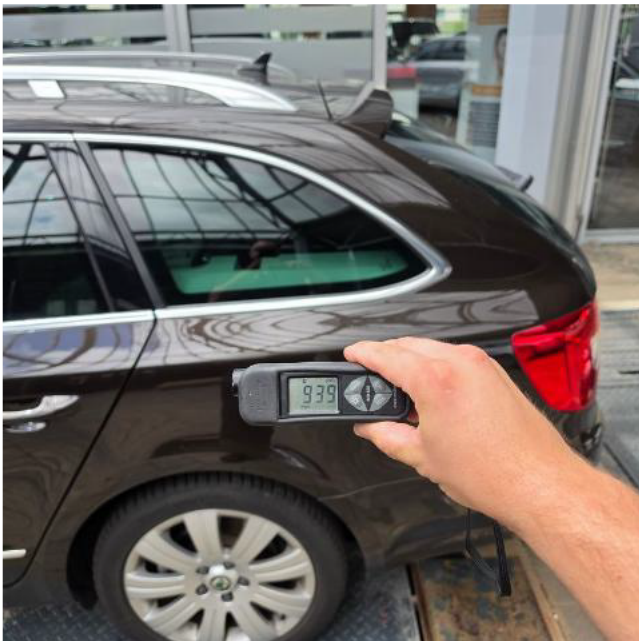
Bild 63

Das Fahrzeug wurde in seinen Lackwerten über die gesamte Karosserie untersucht. Folgende Lackwerte zeigen in Ihrer Wertigkeit bedenkliche Werte eines reparierten Vorschadens auf.

| POSITION | DICKE | WEITERE MESSUNGEN | BESCHREIBUNG |
|---|---|---|---|
| Seitenwand hinten links | 939,00 µm | | |

Seitenwand hinten links: 939µm
