## Zustandsbericht

| Berichtsnummer : | 0000000928746-DE968 | | |

#### Hyundai Ioniq 6 (11.2022->) Techniq Elektro

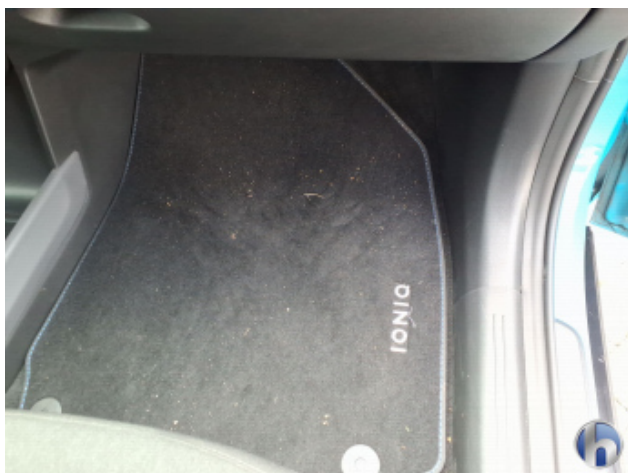
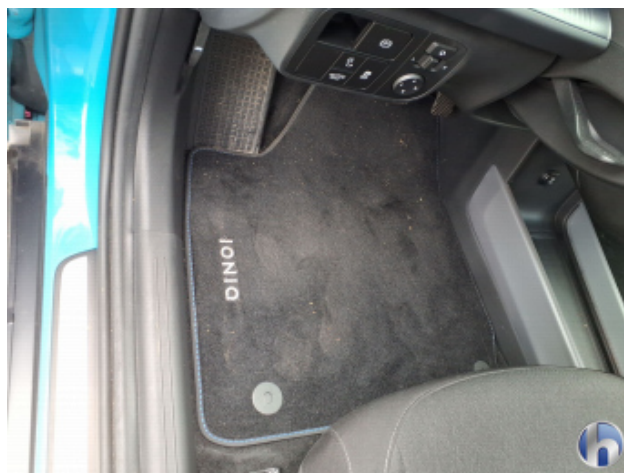
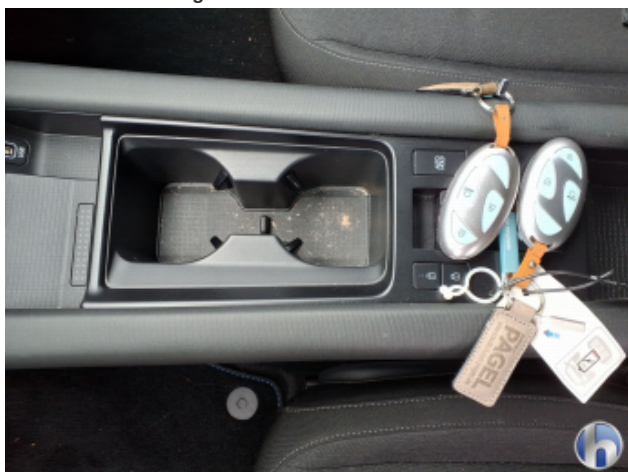
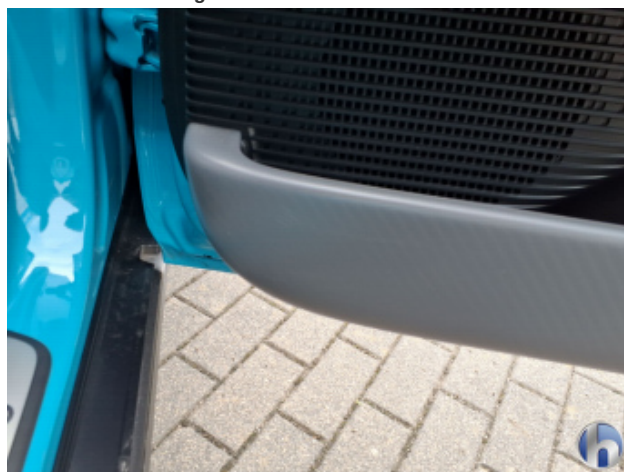
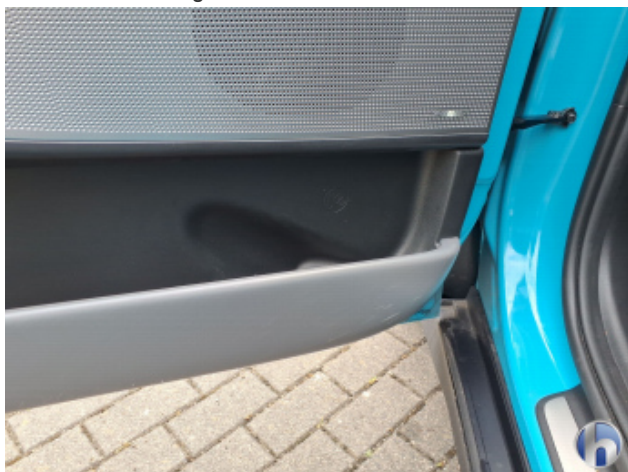
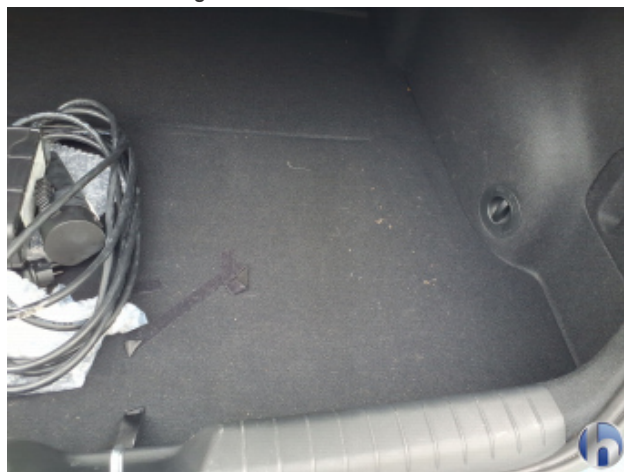
| | Bauteil | Schaden | Rep.-Art |
|---|---|---|---|
| 1. | Innenraum | Verschmutzt | Reinigen |

1. Innenraum  
Verschmutzt - Reinigen
