## Wertgutachten

<b>Ihr Auftrag vom</b>	28.04.2026 durch Raiffeisen-Impuls Fuhrparkmanagement GmbH & Co. KG
<b>Besichtigungsort</b>	36272 Niederaula, Industriestraße 11
<b>Besichtigungsdatum</b>	13.05.2026
<b>Referenznummern</b>	0002072385

<b>Fahrzeugident.-Nr.</b>	<b>WF0YXXTTGYNR48607</b>		
<b>Fahrzeugart</b>	Transporter - Kasten geschlossen	<b>Farbton / Lackart</b>	Polar-Silber / Metallic
<b>Hersteller</b>	Ford	<b>Nächste HU</b>	keine Angabe
<b>Typ / Verkaufsbez.</b>	Transit Custom Kasten 320 L1 Trend	<b>Laufleistung abgelesen</b>	112.819 km
<b>Erstzulassung</b>	22.02.2023	<b>Emissionsklasse</b>	Euro 6d
<b>Getriebe / Gänge</b>	Manuell / 6	<b>Sitzplätze / Türen</b>	2 / 4
<b>Achsen / angetrieben</b>	2 / 1	<b>Anzahl Besitzer</b>	keine Angabe
<b>Motorart</b>	Reihenmotor / Diesel	<b>Hubraum / Nennleistung</b>	1.995 ccm / 96 KW
<b>Antriebsart</b>	Frontantrieb

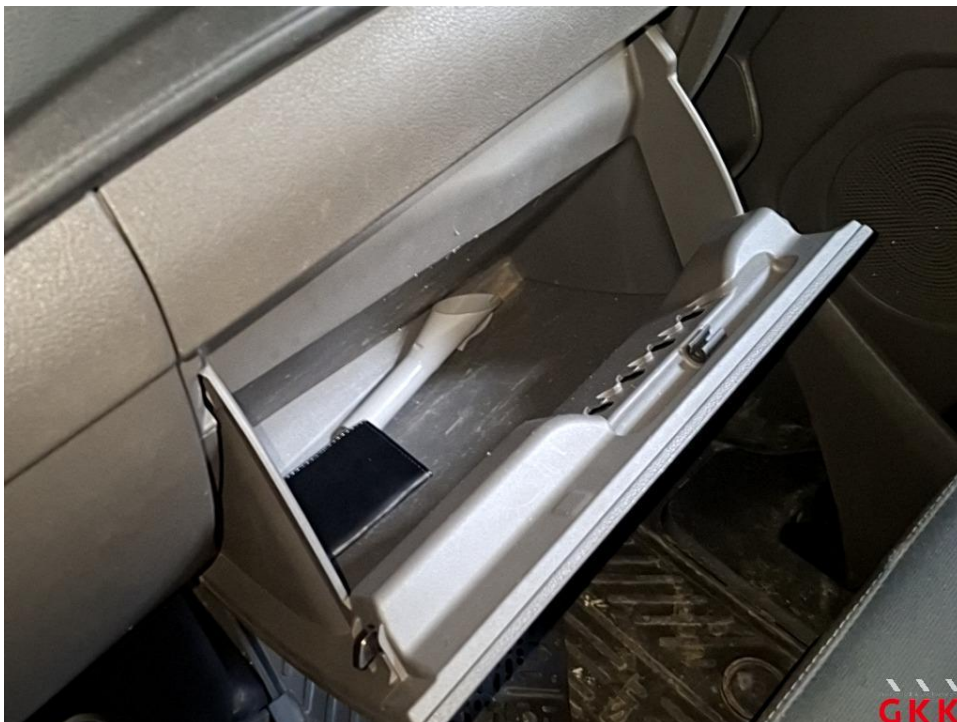
Bild 14 Bordmappe, komplett, fehlt, ersetzen

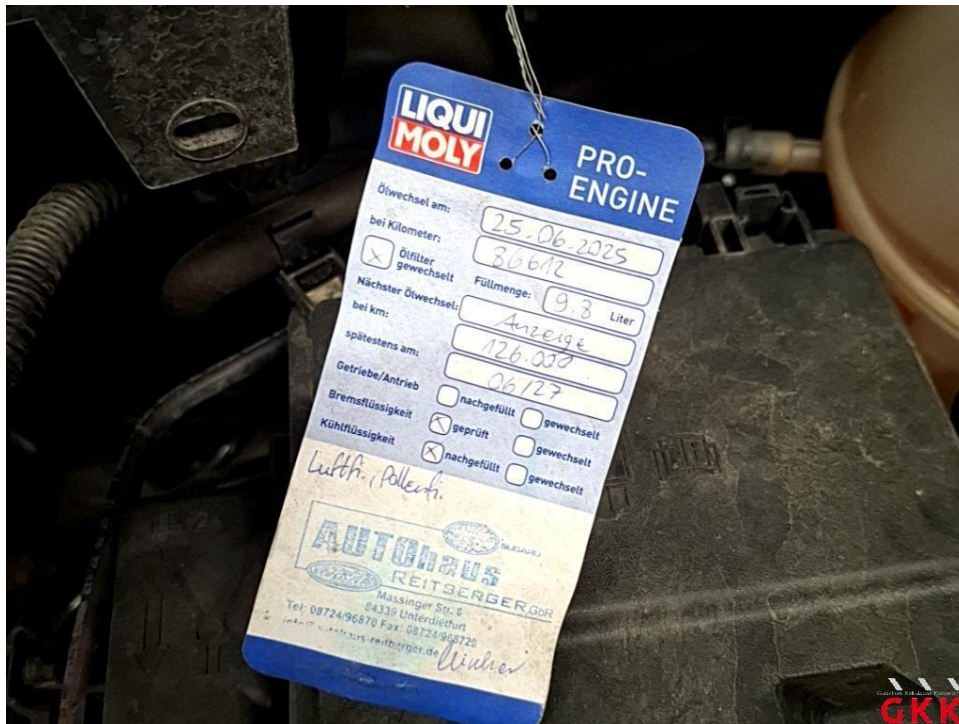
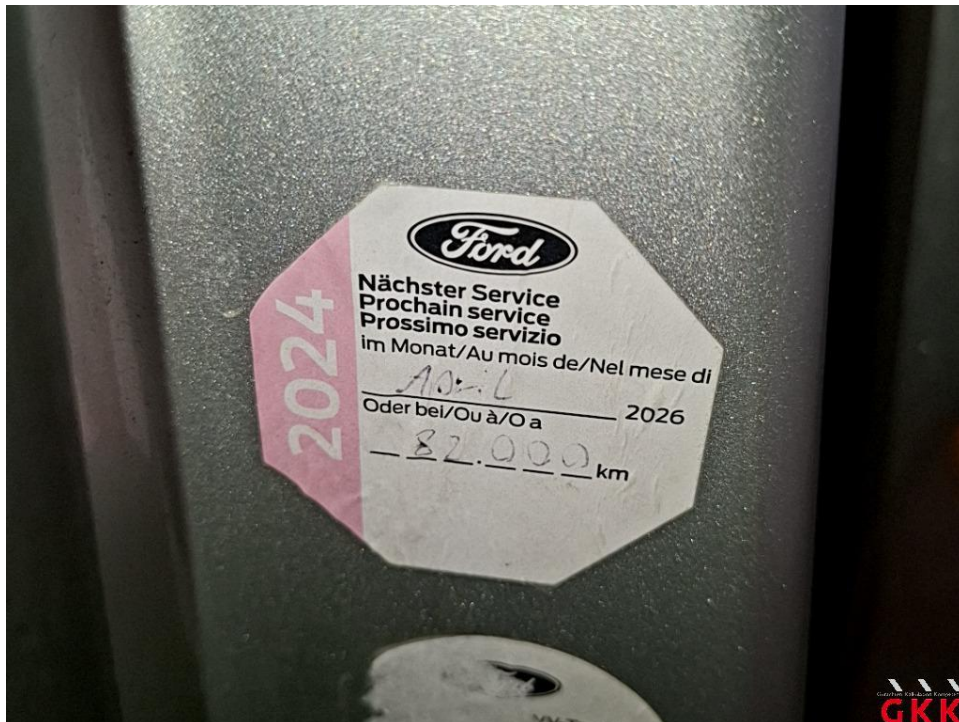
Bild 15 Inspektion groß, Transporter, kein gültiger Nachweis vorhanden, durchführen

Bild 16 Inspektion groß, Transporter, kein gültiger Nachweis vorhanden, durchführen

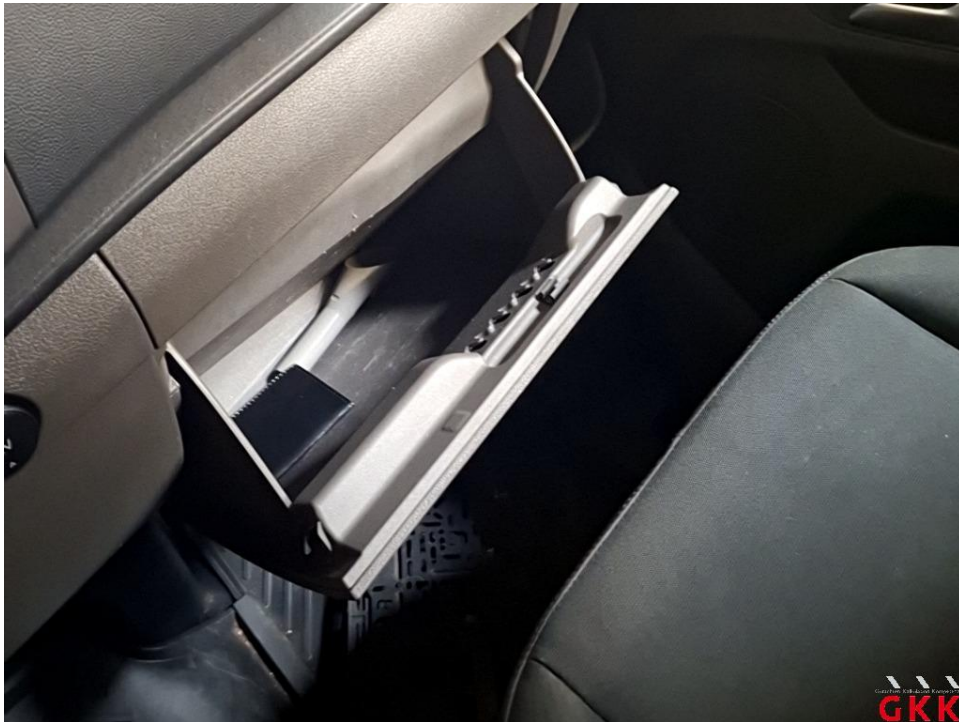
Bild 17 HU (Hauptunters.), PKW / Transporter, kein gültiger Nachweis vorhanden, durchführen

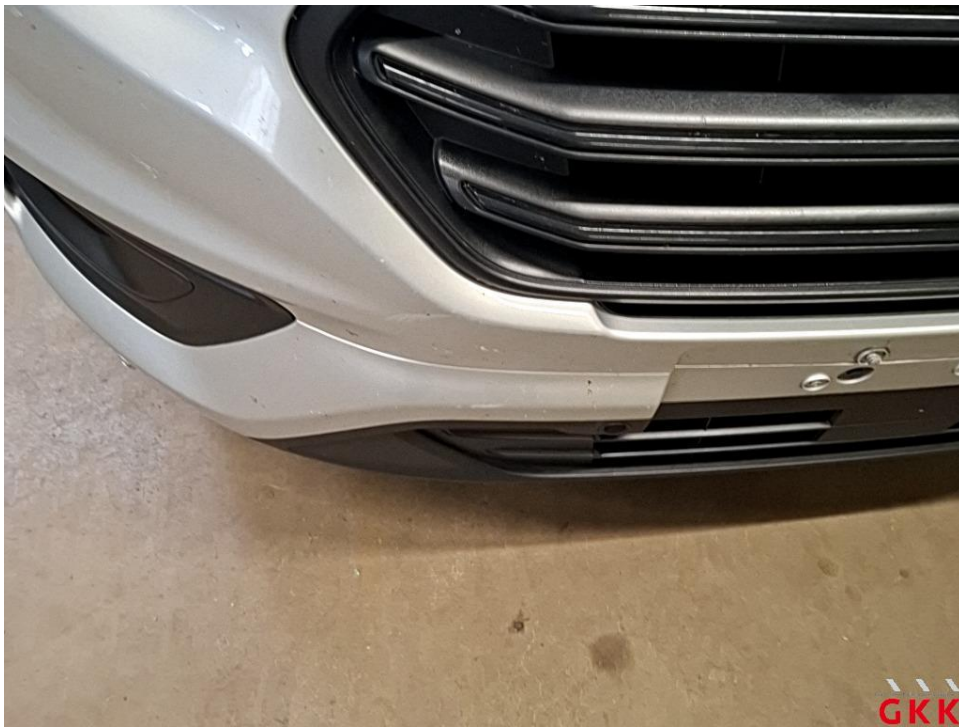
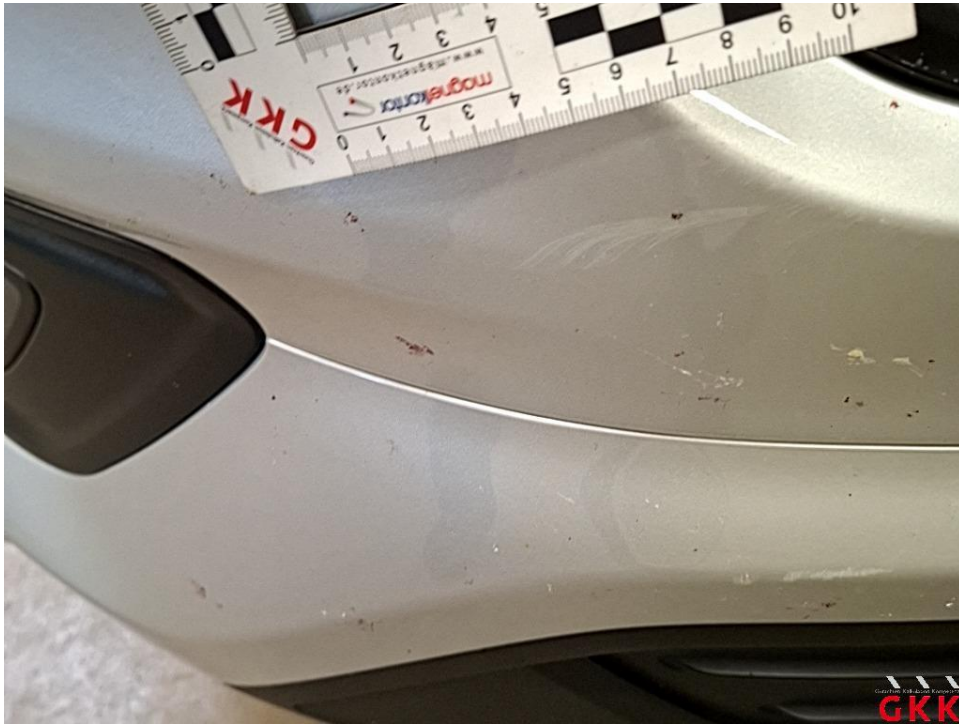
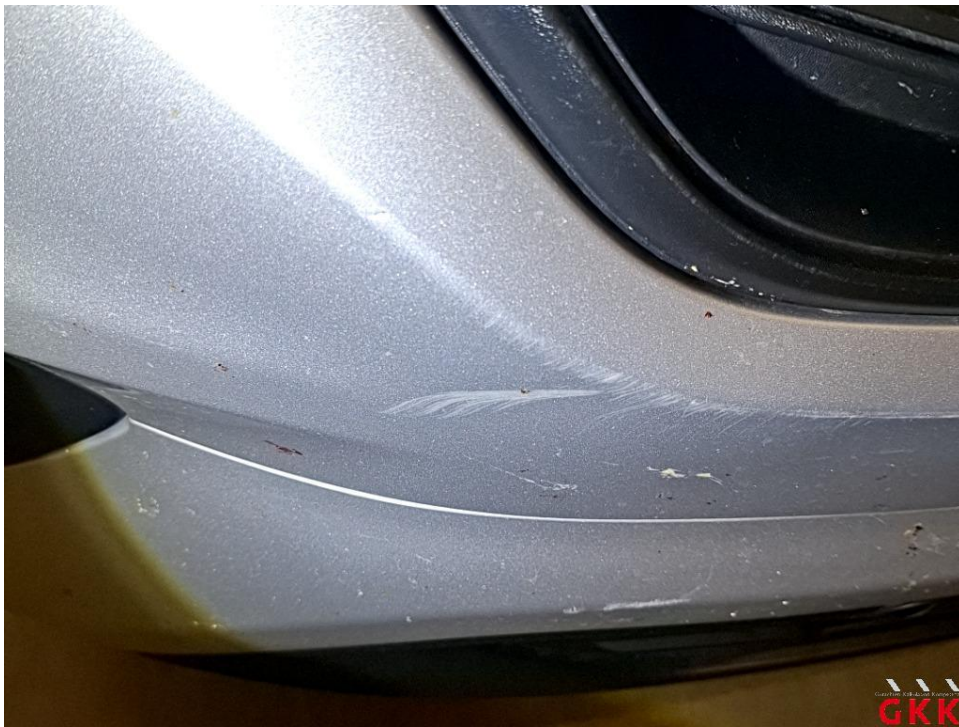
<b>Wertbeeinflussende Faktoren</b>		
<b>Front</b> (Angaben ohne MwSt.)	Reparaturkosten	MW
Stoßfänger vorne Verkleidung oberhalb -lackiert-, verkratzt, lackieren (Bild 20, Bild 21, Bild 22)	434,17 €	238,79 €
Stoßfänger vorne Verkleidung unterhalb -lackiert-, verkratzt, lackieren (Bild 23, Bild 24, Bild 25)	676,86 €	372,27 €
<b>Seite links</b> (Angaben ohne MwSt.)	Reparaturkosten	MW
Spiegelgehäuse links Kappe -lackiert-, verkratzt, lackieren (Bild 26)	182,86 €	100,57 €
<b>Seite rechts</b> (Angaben ohne MwSt.)	Reparaturkosten	MW
Schiebetür rechts, verkratzt, lackieren (Bild 31, Bild 32, Bild 33)	665,59 €	366,07 €
<b>Heck</b> (Angaben ohne MwSt.)	Reparaturkosten	MW
Stoßfänger hinten Ecke rechts -lackiert-, verkratzt, lackieren (Bild 36, Bild 37, Bild 38)	347,09 €	190,90 €
Stoßfänger hinten Verkleidung -unlackiert-, verkratzt, Gebrauchsspur	0,00 €	0,00 €
Heckklappe Innenverkleidung, beschädigt, ersetzen (Bild 29, Bild 30)	159,63 €	87,80 €

Bild 20 Stoßfänger vorne, Verkleidung oberhalb -lackiert-, verkratzt, lackieren

Bild 21 Stoßfänger vorne, Verkleidung oberhalb -lackiert-, verkratzt, lackieren

Bild 22 Stoßfänger vorne, Verkleidung oberhalb -lackiert-, verkratzt, lackieren

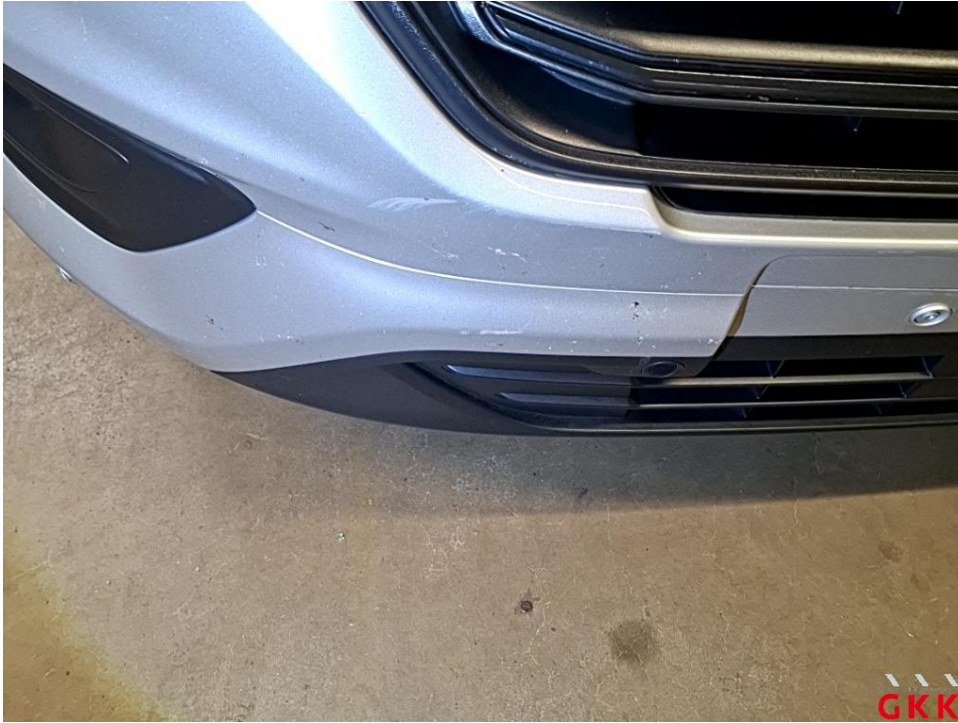
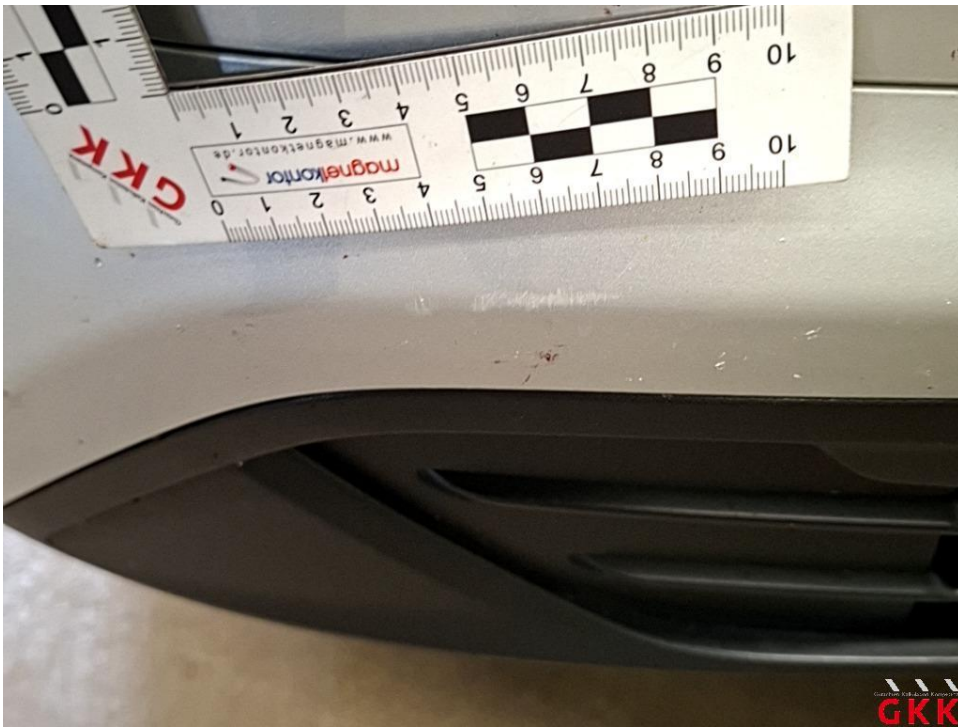
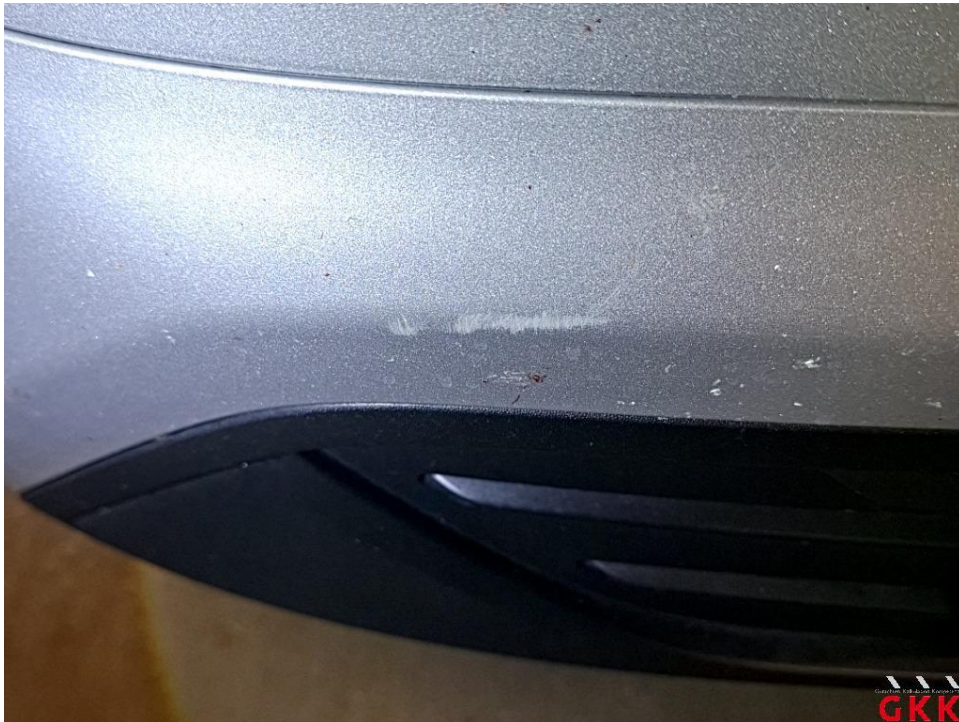
Bild 23 Stoßfänger vorne, Verkleidung unterhalb -lackiert-, verkratzt, lackieren

Bild 24 Stoßfänger vorne, Verkleidung unterhalb -lackiert-, verkratzt, lackieren

Bild 25 Stoßfänger vorne, Verkleidung unterhalb -lackiert-, verkratzt, lackieren

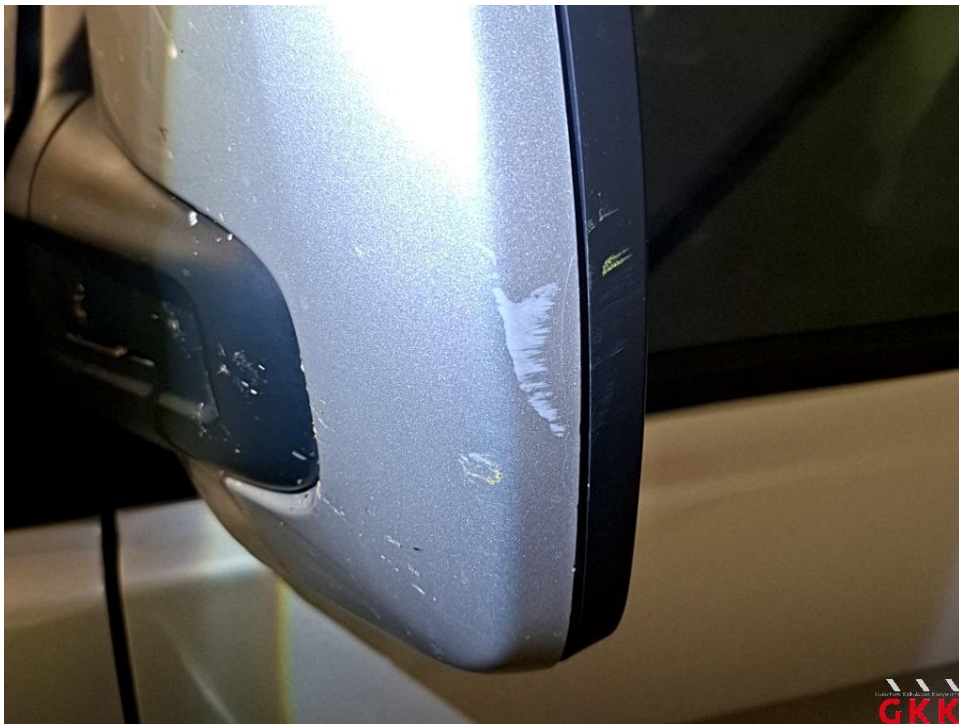
Bild 26 Spiegelgehäuse links, Kappe -lackiert-, verkratzt, lackieren

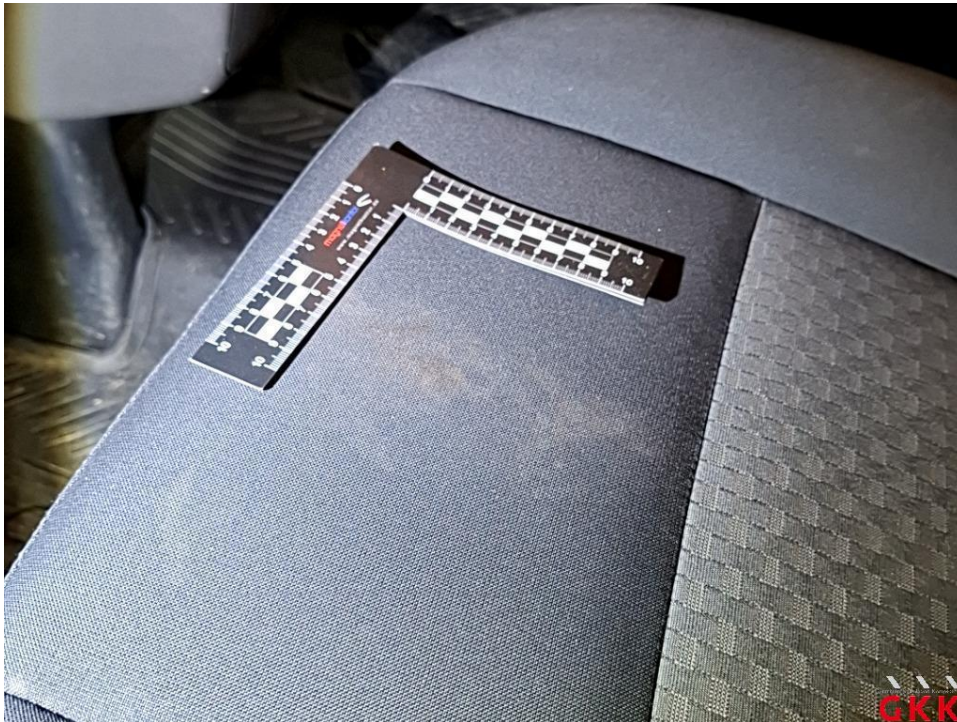
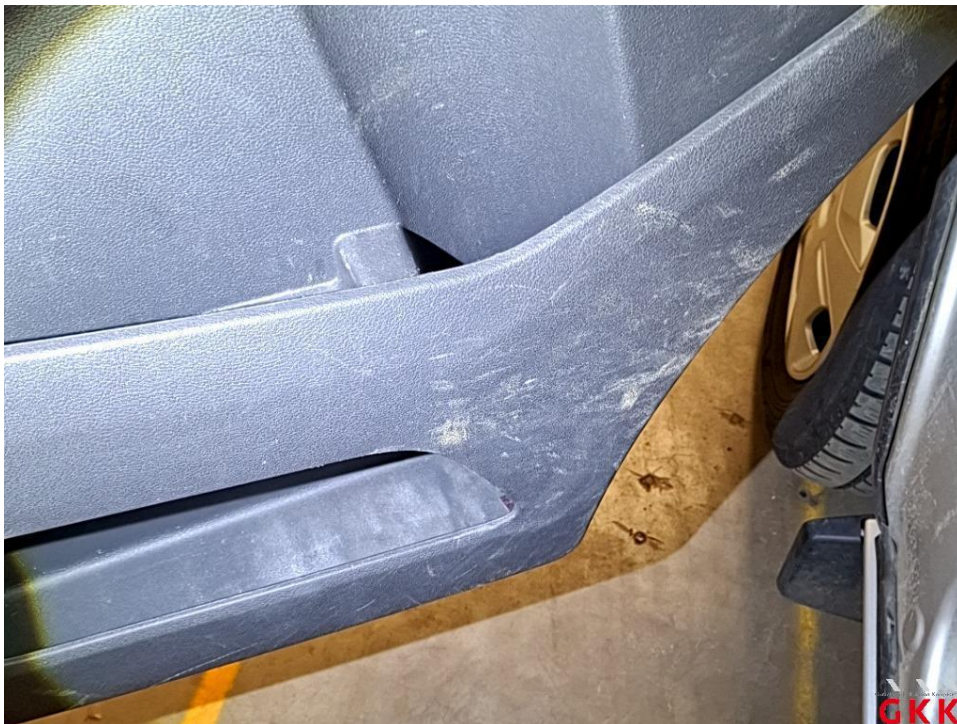
<b>Reifen, Felgen, Radkappen</b> (Angaben ohne MwSt.)	Reparaturkosten	MW
Reifen vorne rechts, einseitig abgefahren und Untermaß, ersetzen (Bild 18, Bild 19)	201,81 €	201,81 €
Reifen vorne links, einseitig abgefahren, ersetzen (Bild 34, Bild 35)	201,81 €	201,81 €
<b>Exterieur</b> (Angaben ohne MwSt.)	Reparaturkosten	MW
Beschriftungs- / Werbefolie, beklebt, entkleben	140,00 €	140,00 €
<b>Interieur</b> (Angaben ohne MwSt.)	Reparaturkosten	MW
Laderaum, beschädigt, Gebrauchsspur	0,00 €	0,00 €
<b>Zubehör, Bordwerkzeug</b> (Angaben ohne MwSt.)	Reparaturkosten	MW
Bordmappe komplett, fehlt, ersetzen (Bild 14)	45,00 €	45,00 €
<b>Sonstiges</b> (Angaben ohne MwSt.)	Reparaturkosten	MW
HU (Hauptunters.) PKW / Transporter, kein gültiger Nachweis vorhanden, durchführen (Bild 17)	132,77 €	132,77 €
Inspektion groß Transporter, kein gültiger Nachweis vorhanden, durchführen (Bild 15, Bild 16)	858,87 €	858,87 €
Fahrzeug innen, verkratzt und verschmutzt, aufbereiten (Bild 27, Bild 28)	159,52 €	159,52 €

Bild 27 Fahrzeug, innen, verkratzt und verschmutzt, aufbereiten

Bild 28 Fahrzeug, innen, verkratzt und verschmutzt, aufbereiten

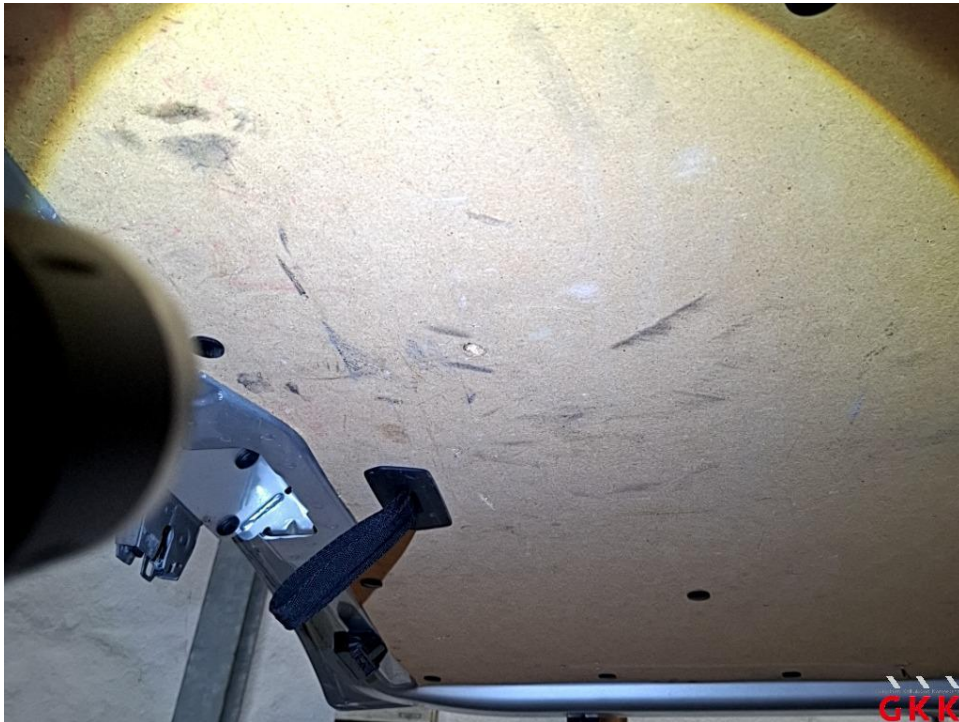
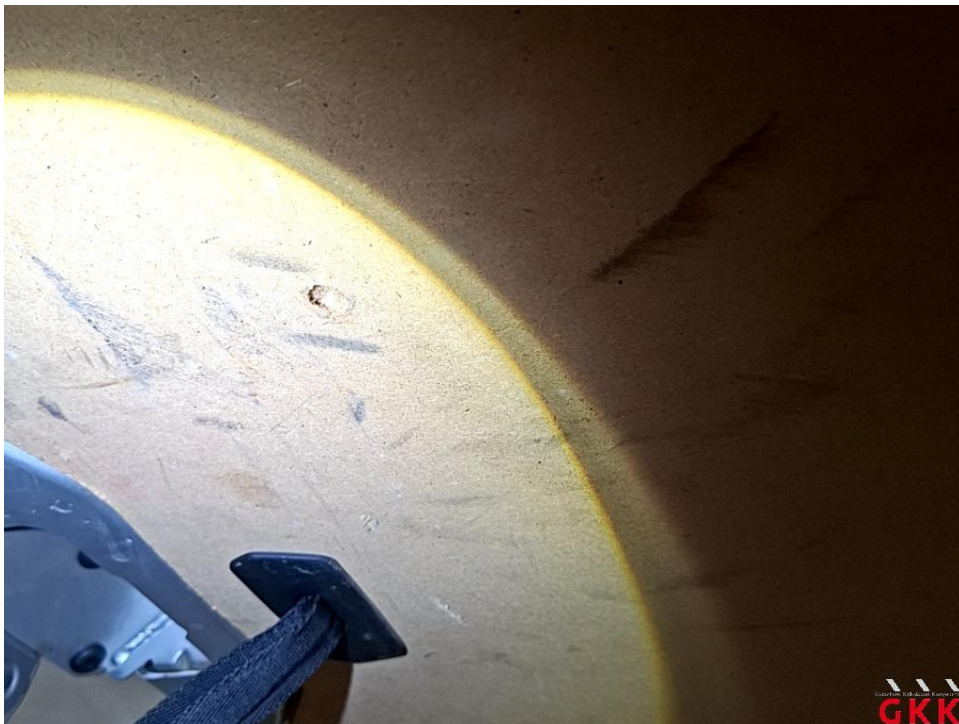
Bild 29 Heckklappe, Innenverkleidung, beschädigt, ersetzen

Bild 30 Heckklappe, Innenverkleidung, beschädigt, ersetzen

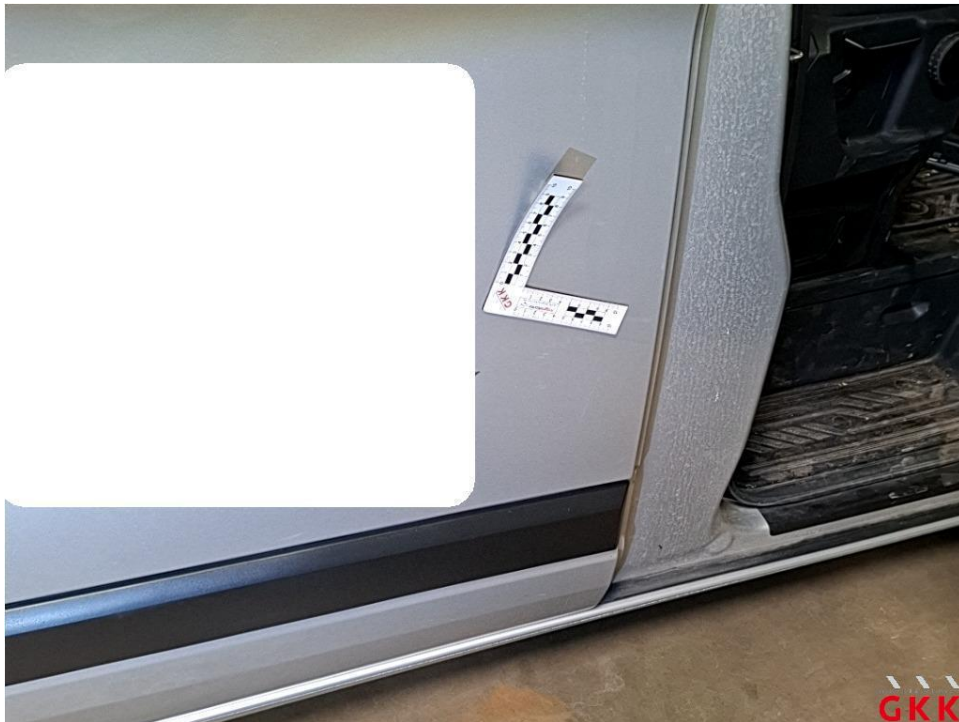
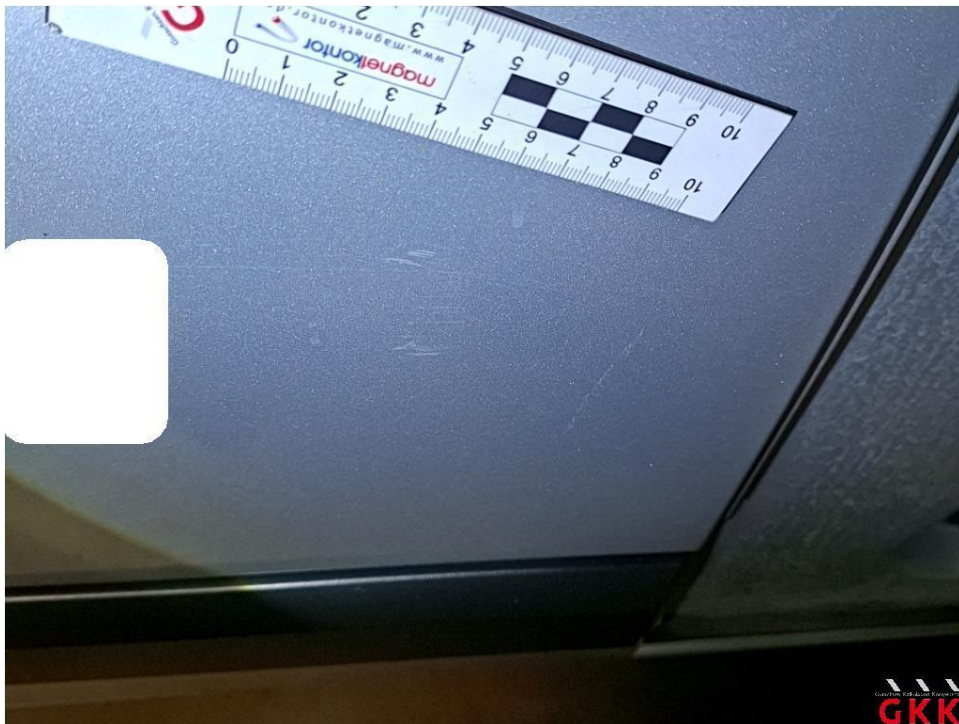
Bild 31 Schiebetür rechts, verkratzt, lackieren

Bild 32 Schiebetür rechts, verkratzt, lackieren

Bild 33 Schiebetür rechts, verkratzt, lackieren

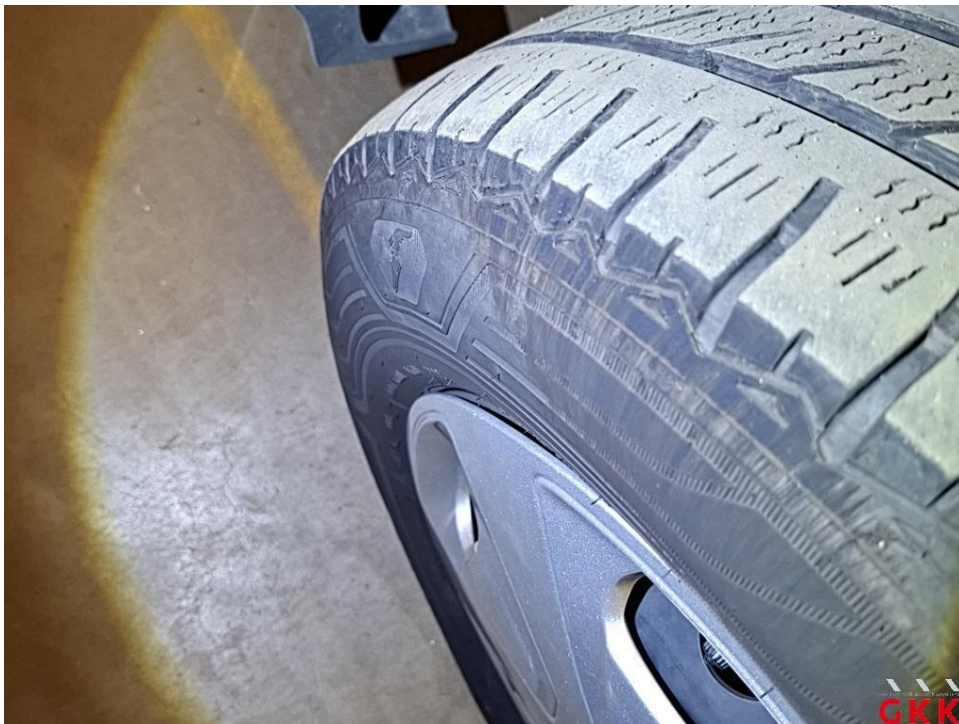
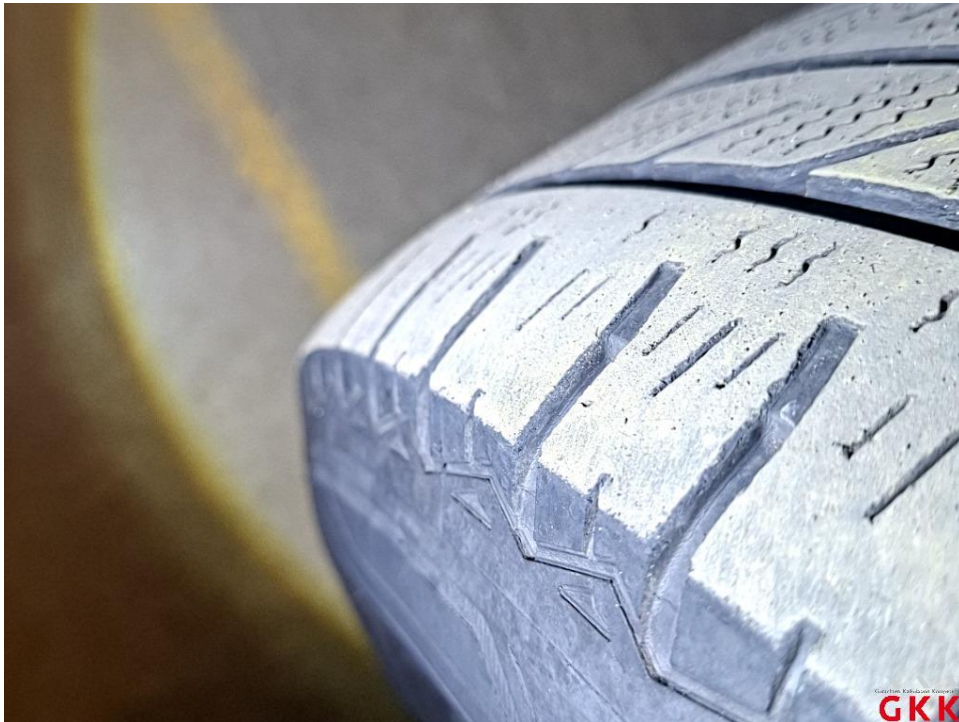
Bild 34 Reifen, vorne links, einseitig abgefahren, ersetzen

Bild 35 Reifen, vorne links, einseitig abgefahren, ersetzen

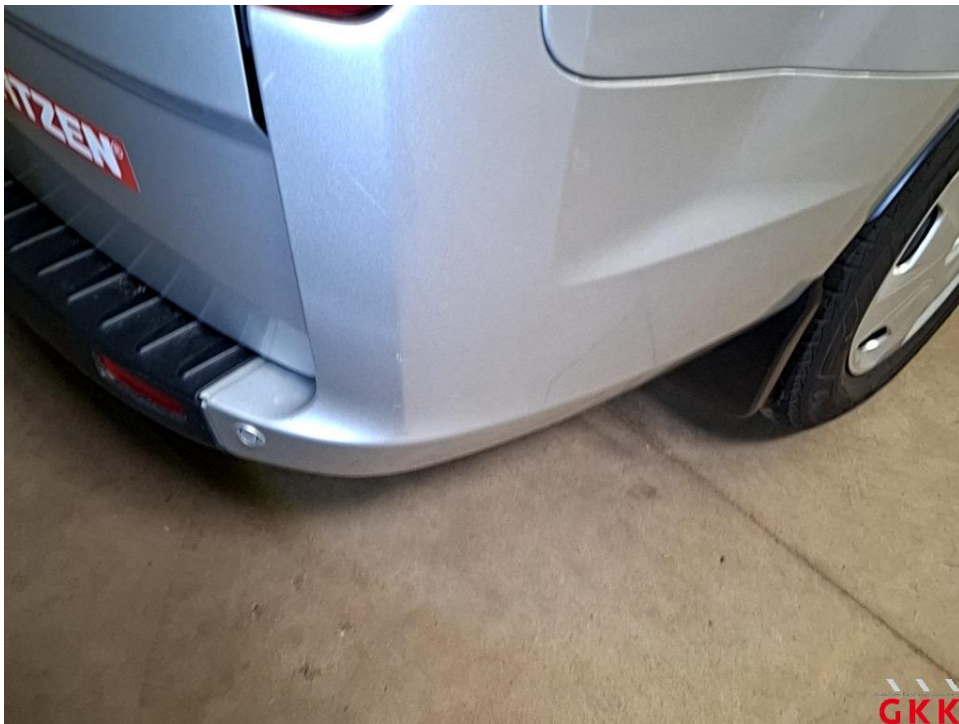
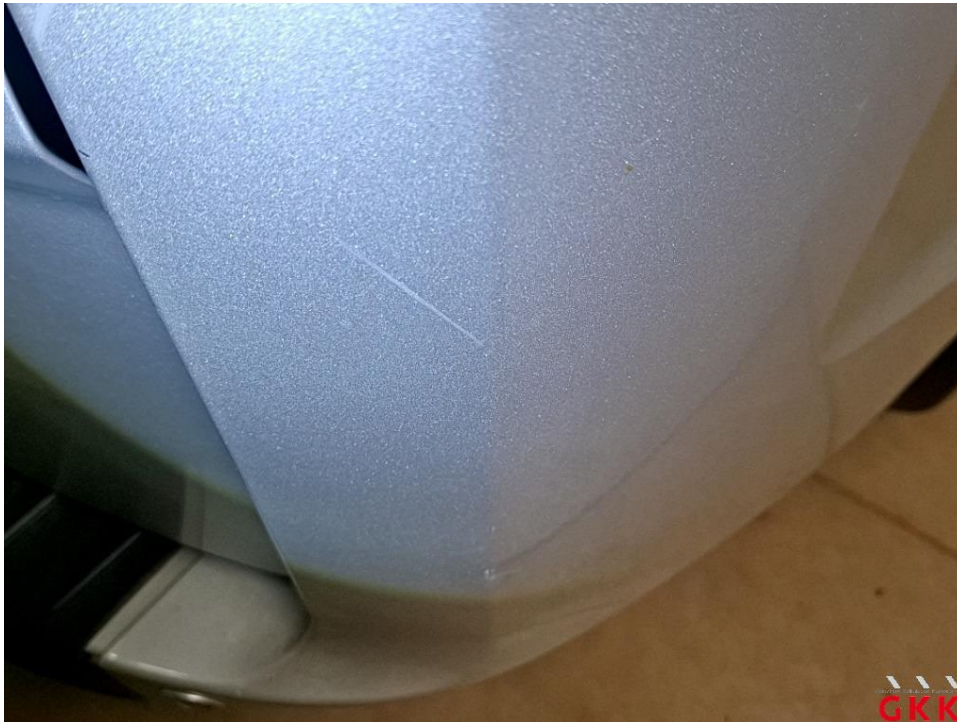
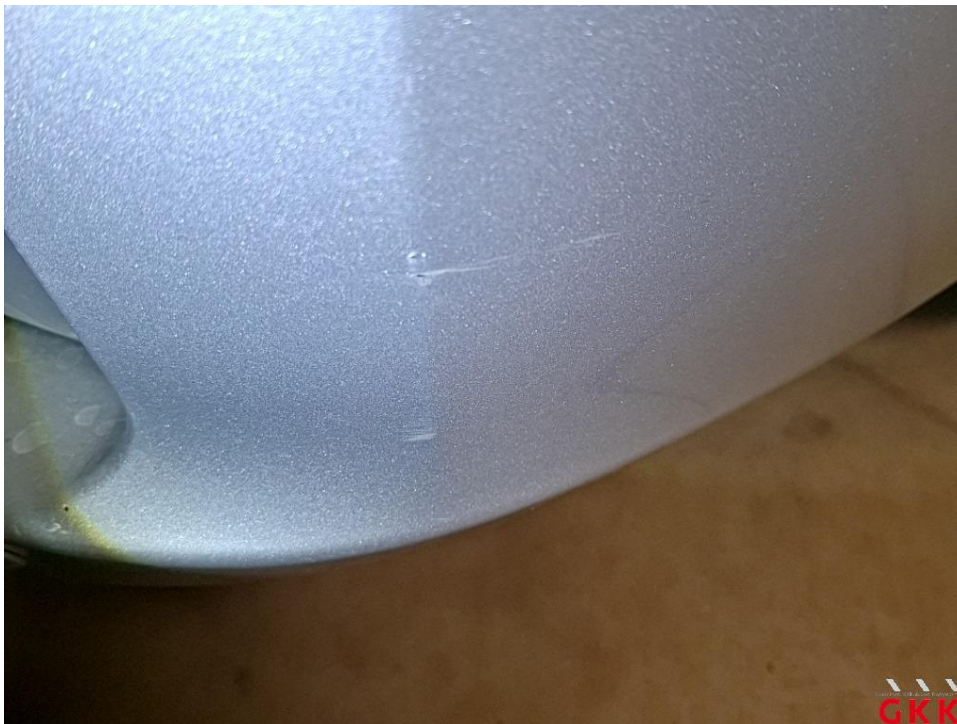
Bild 36 Stoßfänger hinten, Ecke rechts -lackiert-, verkratzt, lackieren

Bild 37 Stoßfänger hinten, Ecke rechts -lackiert-, verkratzt, lackieren

Bild 38 Stoßfänger hinten, Ecke rechts -lackiert-, verkratzt, lackieren
