Zustandsbericht

Fahrzeughalter	Allane SE
Ihr Auftrag vom	28.04.2026 durch Allane SE
Besichtigungsort	41460 Neuss, Hammfelddamm 6
Besichtigungsdatum	06.05.2026
Referenznummern	0031176227 - 0038695076

Kennzeichen	M-C 5496	Fzg.-Ident.-Nummer	VF1FL000X67438217
Fabrikat	Renault	1. Zulassung	23.08.2021
Typ	Trafic L1H1 dCi 120 2,8t Komfort	Fahrzeugart	Transporter
Getriebe / Gänge	Manuell / 6	Farbe	Arktis Weiß - Uni
Laufleistung abgelesen	91.548 km	Sitzplätze	3
Achsen / angetrieben	2 / 1	Aufbau	Kasten, 5 Tüer
Anzahl Besitzer	1	nächste HU	11/2027
Motorart	Reihenmotor / Diesel	Hubraum / Nennleistung	1.997 ccm / 88 KW

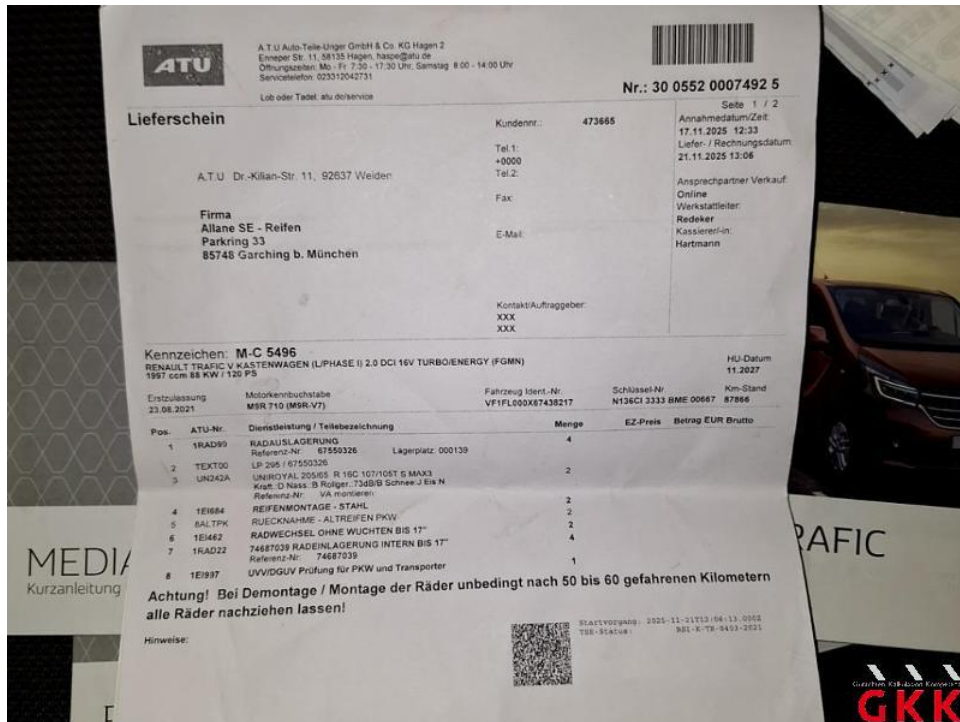
Satz Sommerreifen auf Stahlfelgen mit Metallventilen gem. Ausst., fehlt (Bild 13)

Bild 13. Satz Sommerreifen auf Stahlfelgen mit Metallventilen gem. Ausst., fehlt, ersetzen

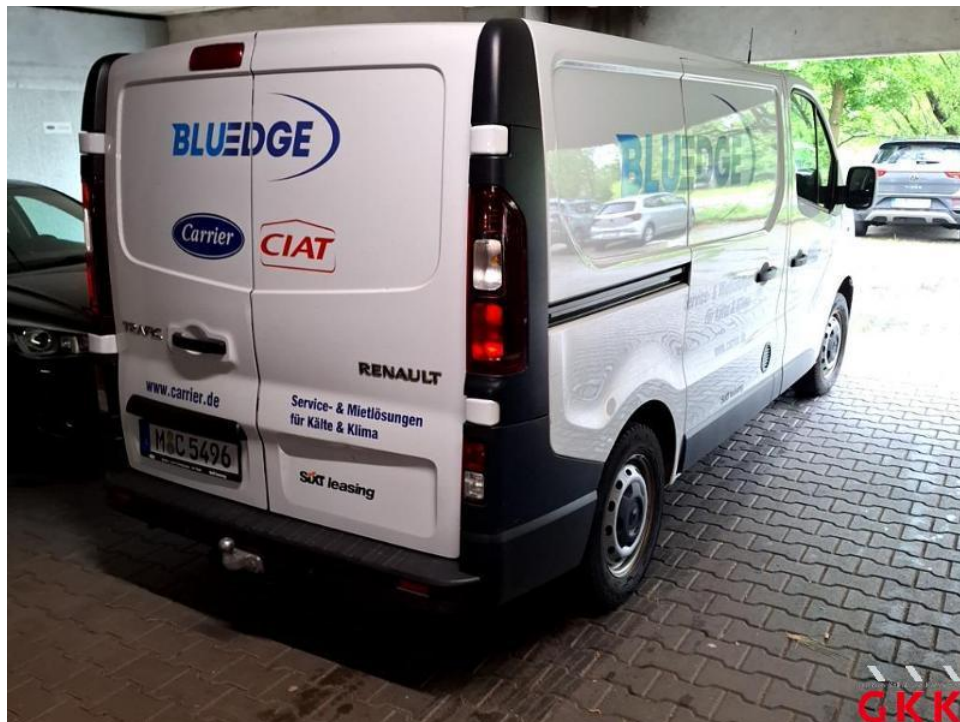
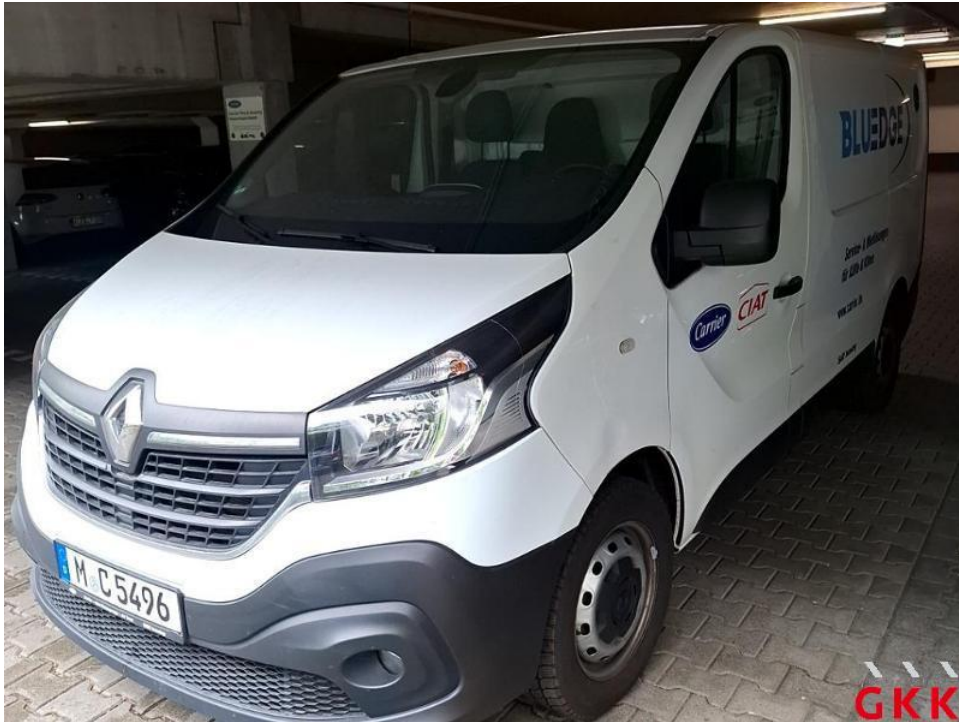
Beschriftungs- / Werbefolie, beklebt (Bild 14, Bild 15)

Bild 14. Beschriftungs- / Werbefolie, beklebt, entkleben

Bild 15. Beschriftungs- / Werbefolie, beklebt, entkleben

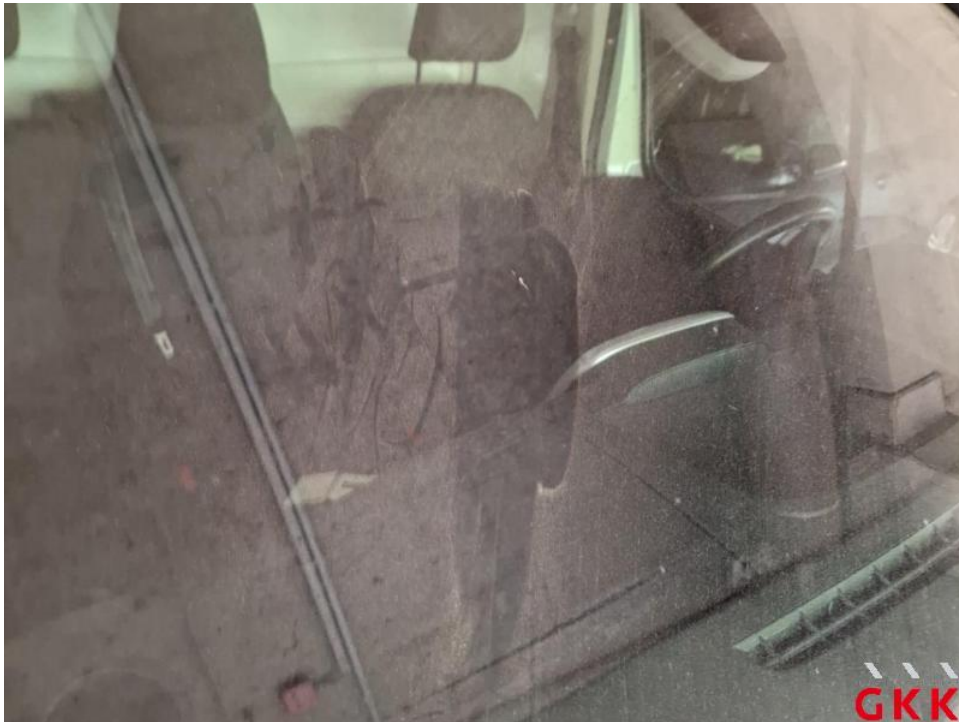
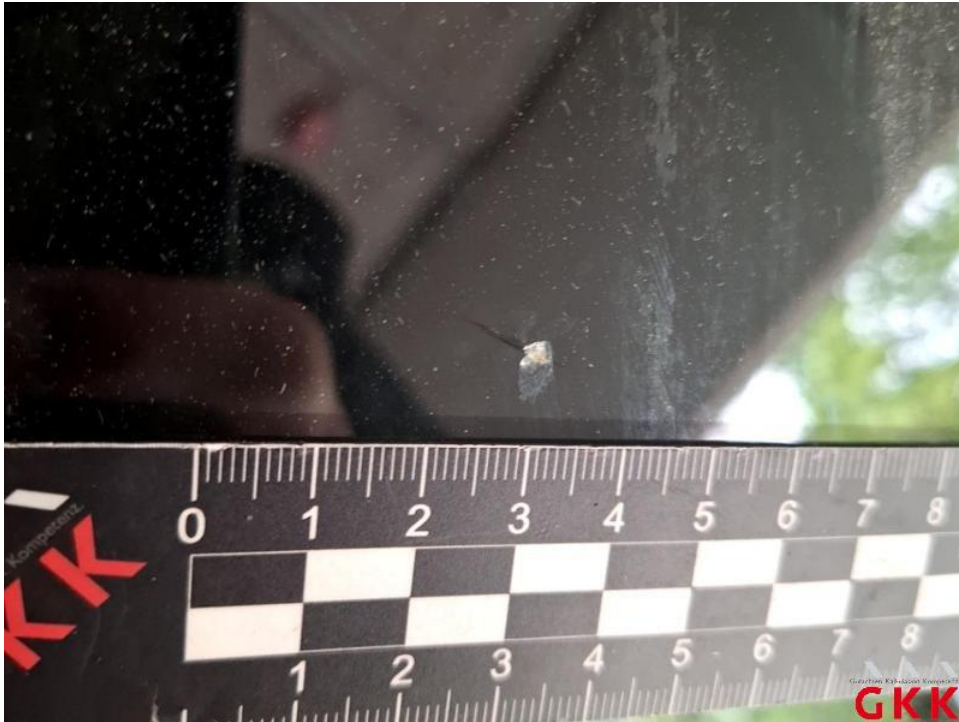
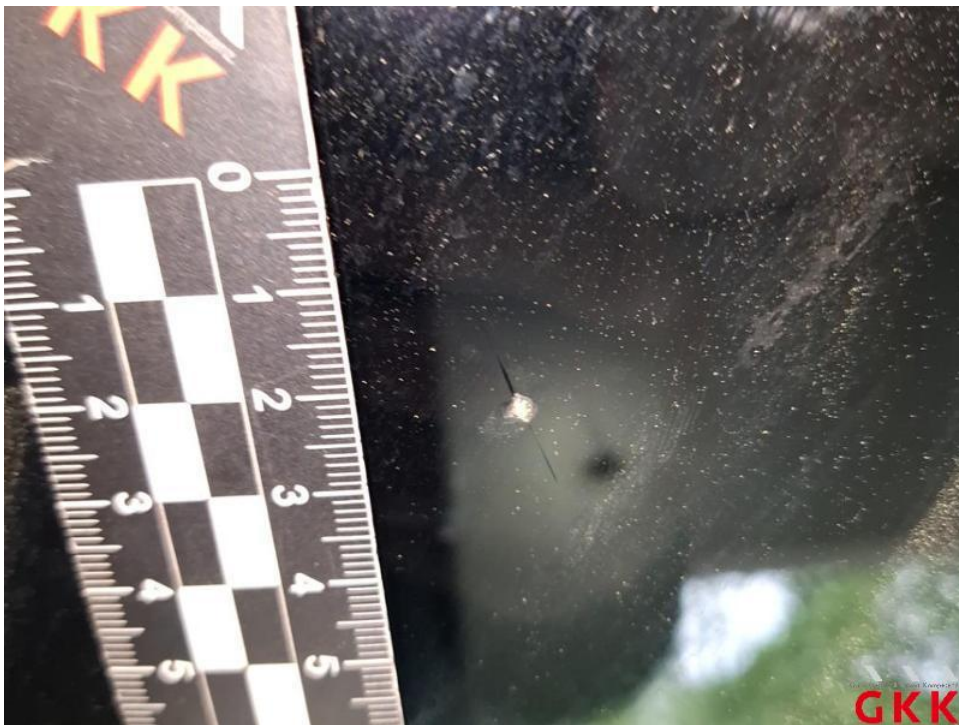
Frontscheibe mit Regensensor, Steinschlag mit Rissbildung (Bild 16, Bild 17, Bild 18)

Bild 16. Frontscheibe, mit Regensensor, Stein Schlag mit Rissbildung, ersetzen

Bild 17. Frontscheibe, mit Regensensor, Steinschlag mit Rissbildung, ersetzen

Bild 18. Frontscheibe, mit Regensensor, Steinschlag mit Rissbildung, ersetzen

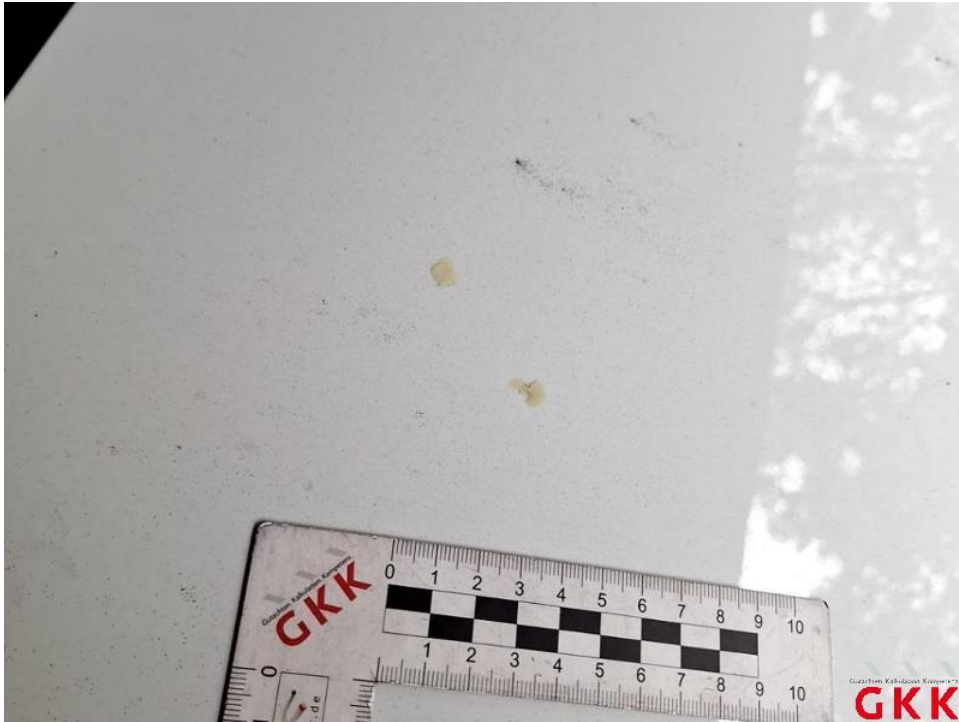
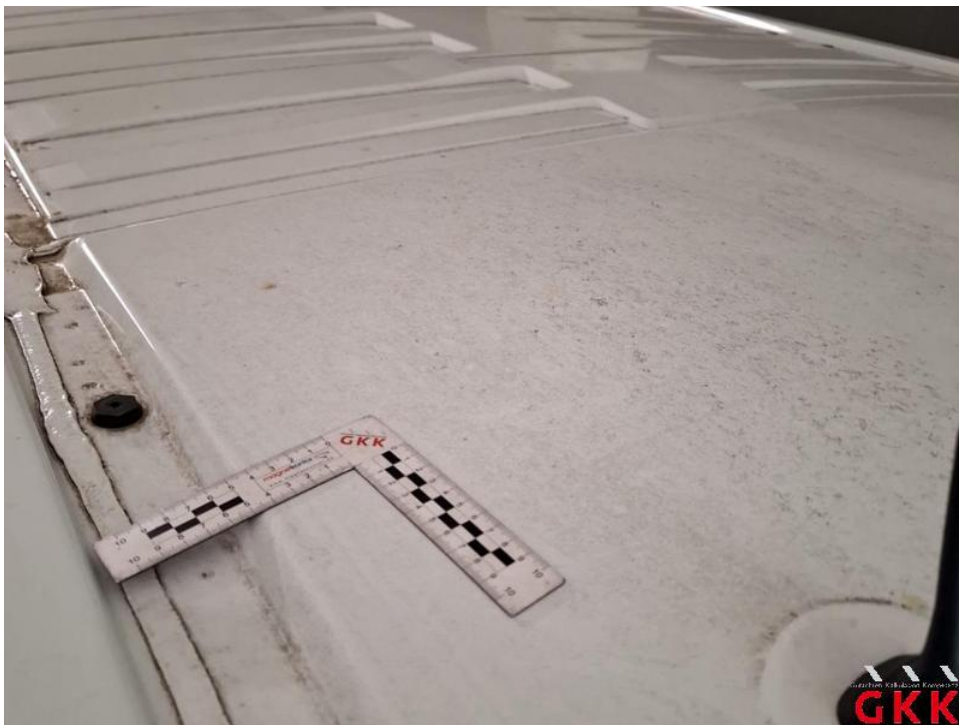
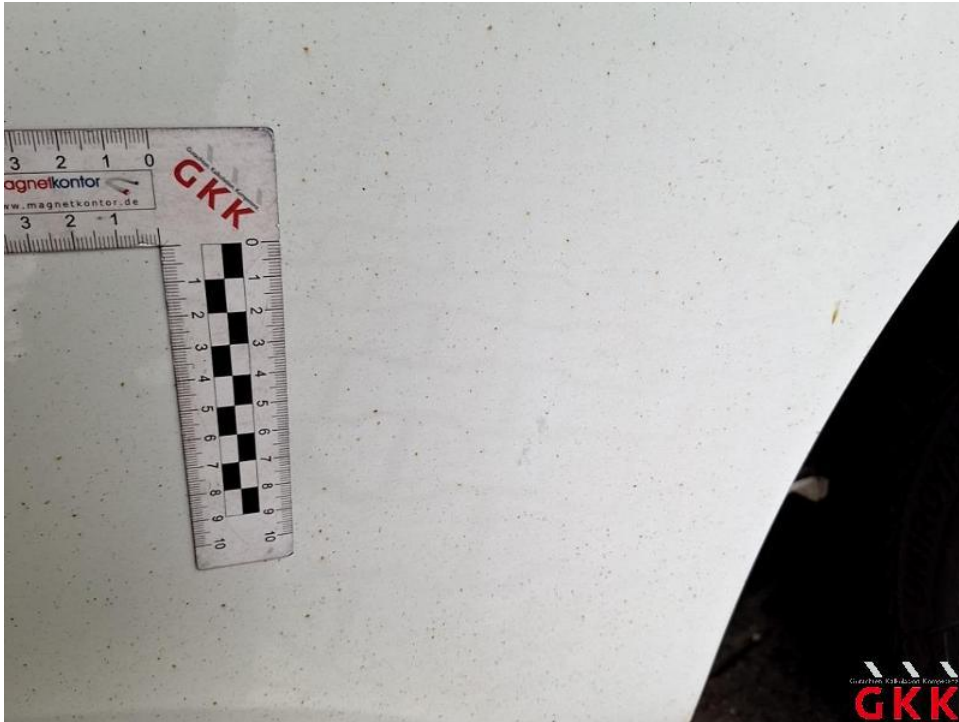
Fahrzeug außen, Industriestaubanhaftung / Flugrost (Bild 19, Bild 20, Bild 21)

Bild 19. Fahrzeug, außen, Industriestaubanhaftung / Flugrost, aufbereiten

Bild 20. Fahrzeug, außen, Industriestaubanhaftung / Flugrost, aufbereiten

Bild 21. Fahrzeug, außen, Industriestaubanhaftung / Flugrost, aufbereiten

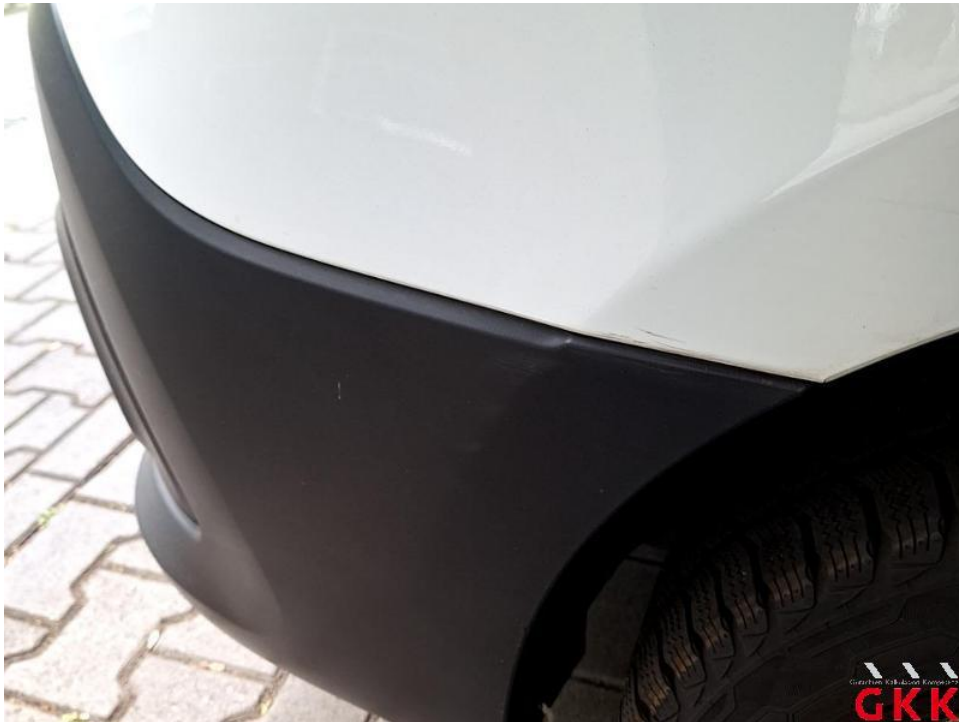
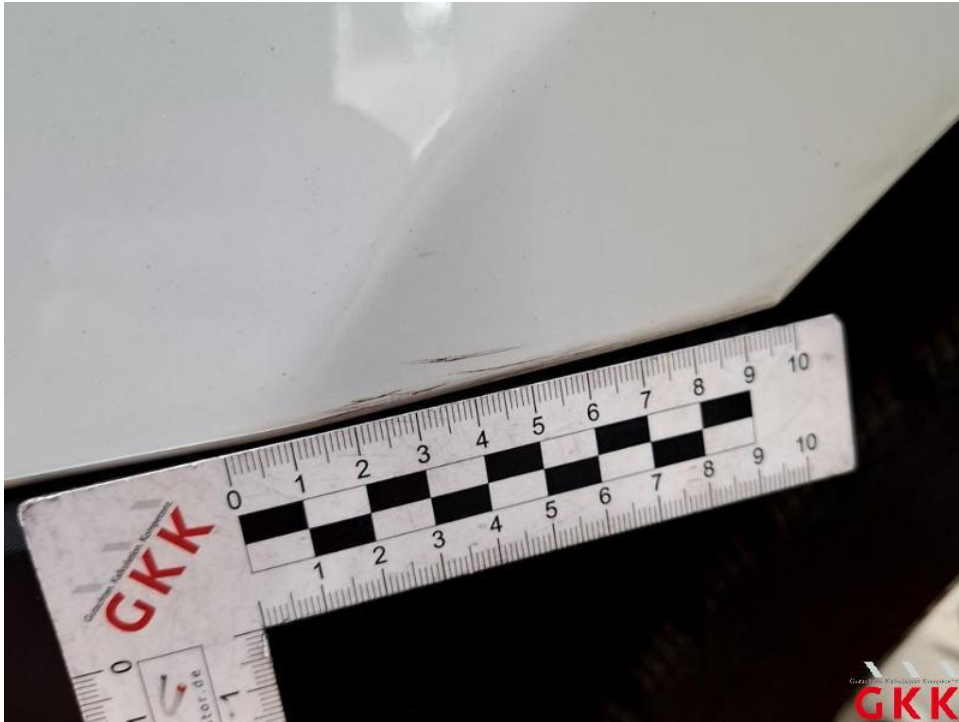
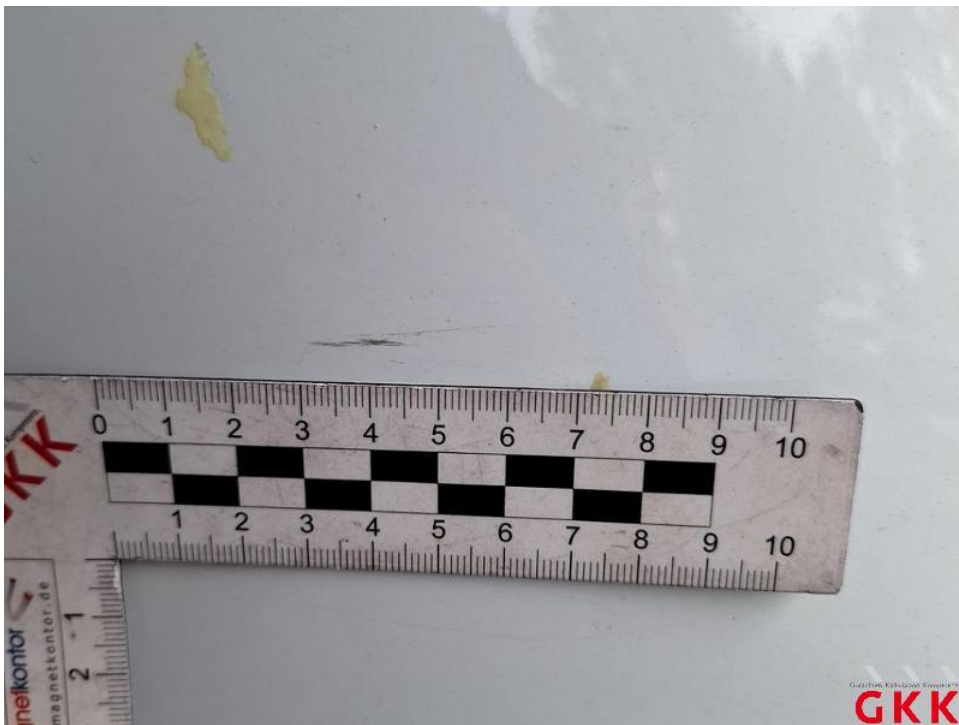
Stoßfänger vorne Verkleidung -teillackiert-, verkratzt (Bild 22, Bild 23, Bild 24)

Bild 22. Stoßfänger vorne, Verkleidung -teillackiert-, verkratzt, auslegen, schleifen, polieren

Bild 23. Stoßfänger vorne, Verkleidung -teillackiert-, verkratzt, auslegen, schleifen, polieren

Bild 24. Stoßfänger vorne, Verkleidung -teillackiert-, verkratzt, auslegen, schleifen, polieren

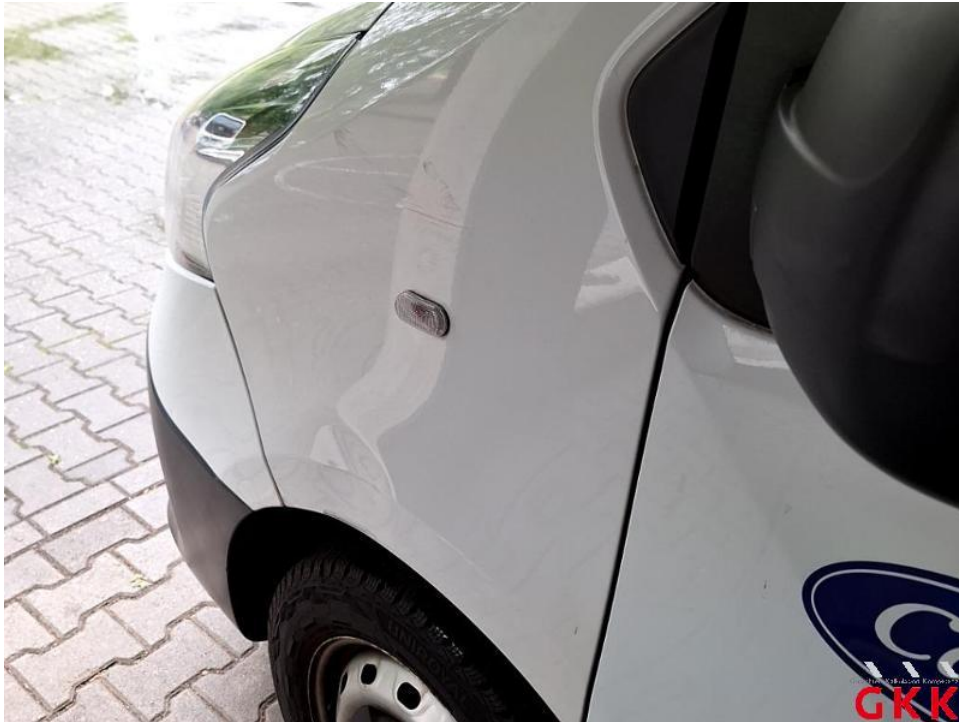
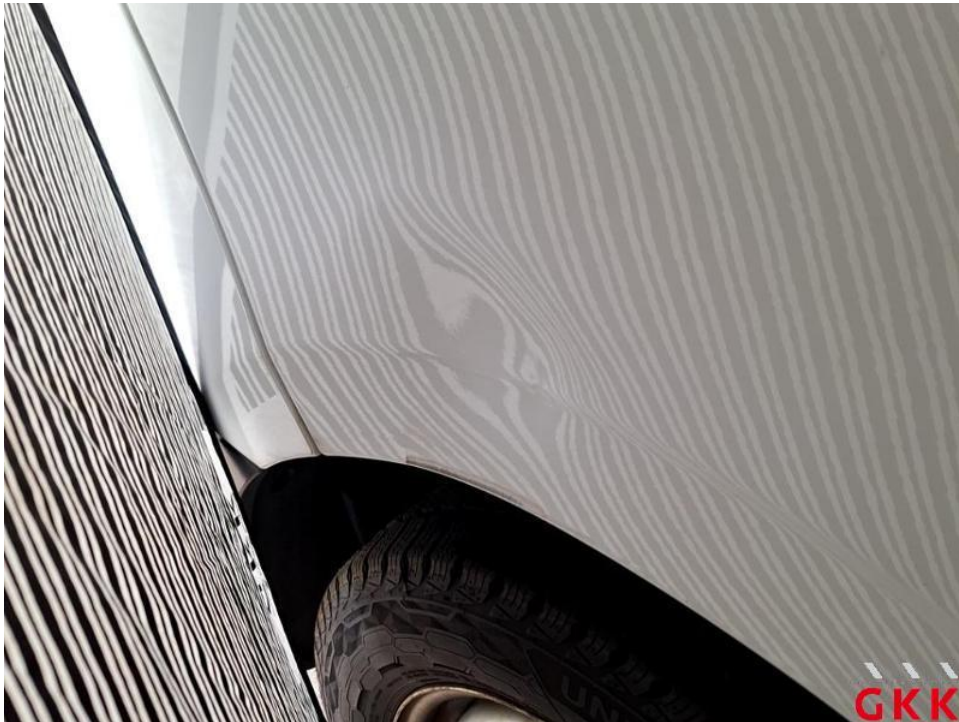
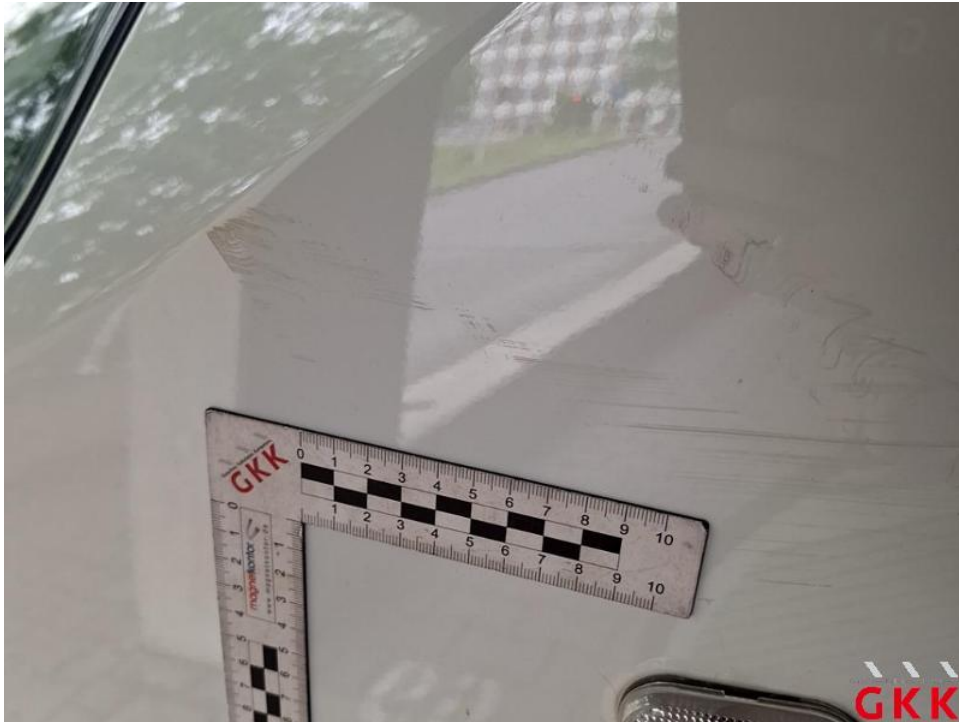
Kotflügel vorne links, beschädigt (Bild 25, Bild 26, Bild 27)

Bild 25. Kotflügel vorne links, beschädigt, instand setzen - lackieren

Bild 26. Kotflügel vorne links, beschädigt, instand setzen - lackieren

Bild 27. Kotflügel vorne links, beschädigt, instand setzen - lackieren

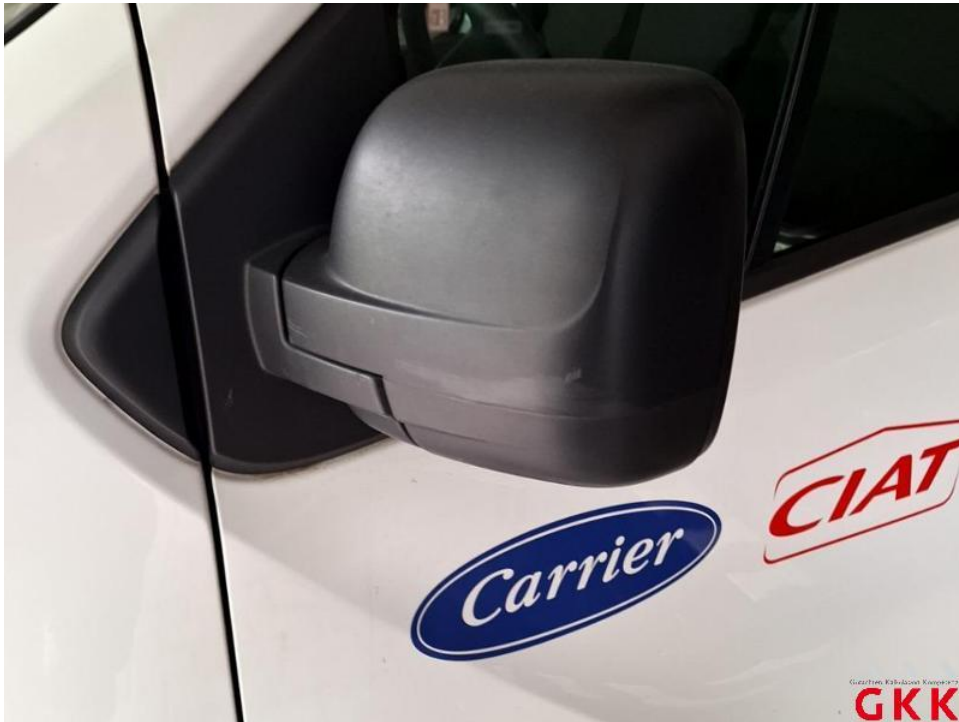
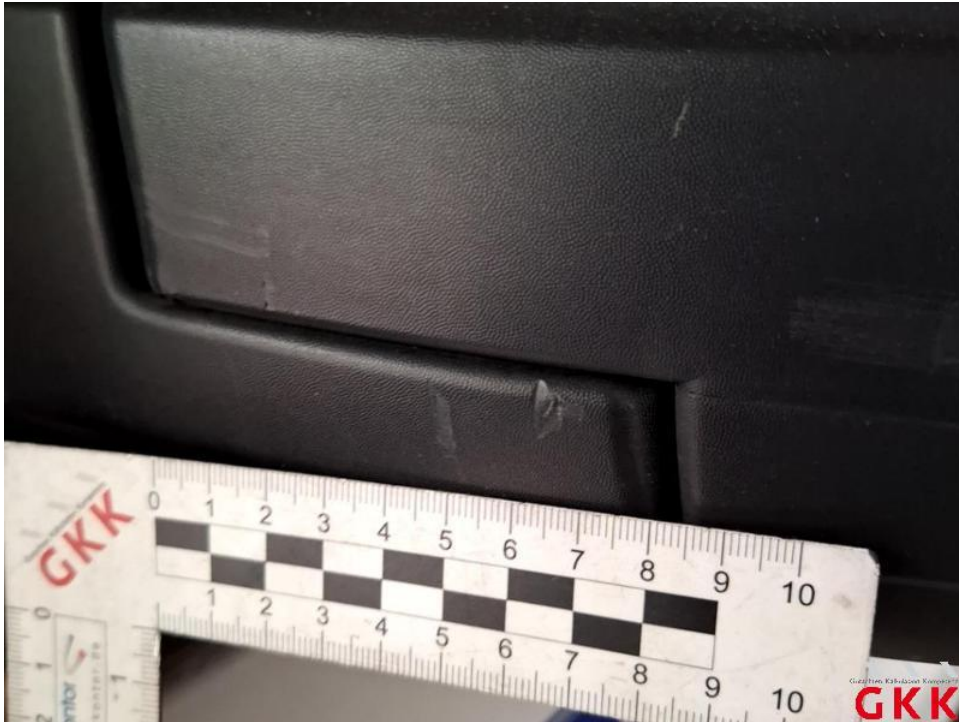
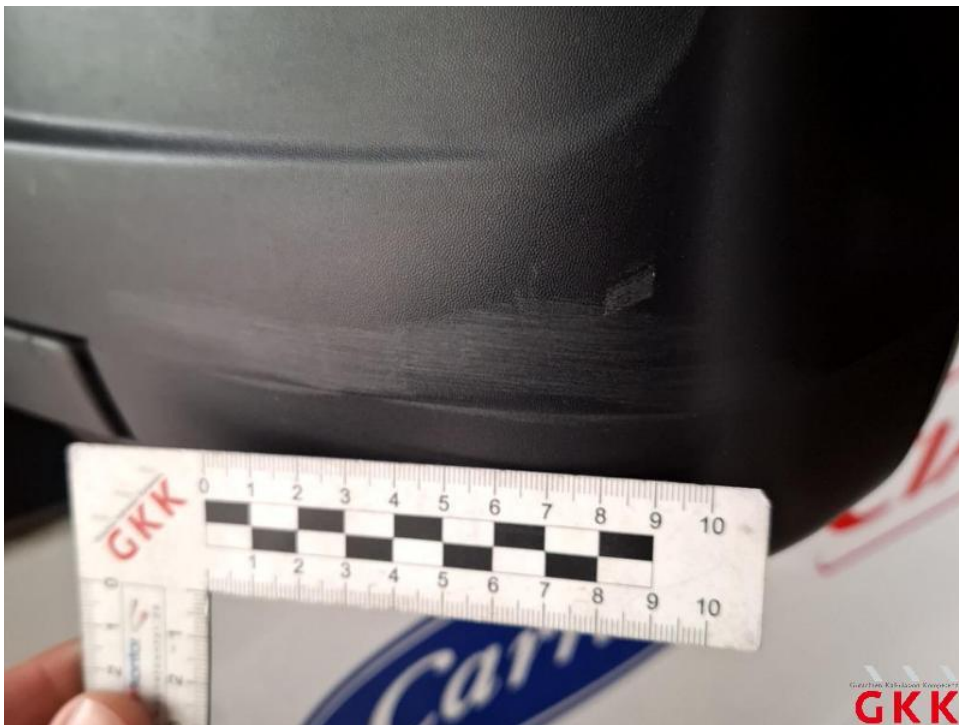
Spiegelgehäuse links Rahmen, verkratzt (Bild 28, Bild 29, Bild 30)

Bild 28. Spiegelgehäuse links, Rahmen, verkratzt, Smartrepair

Bild 29. Spiegelgehäuse links, Rahmen, verkratzt, Smartrepair

Bild 30. Spiegelgehäuse links, Rahmen, verkratzt, Smartrepair

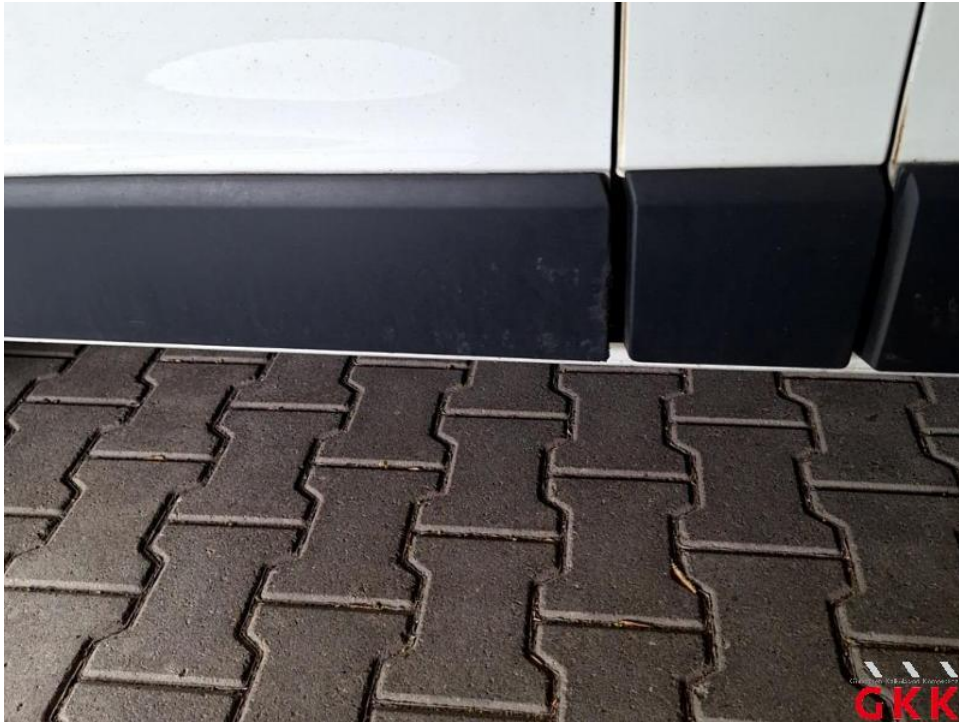
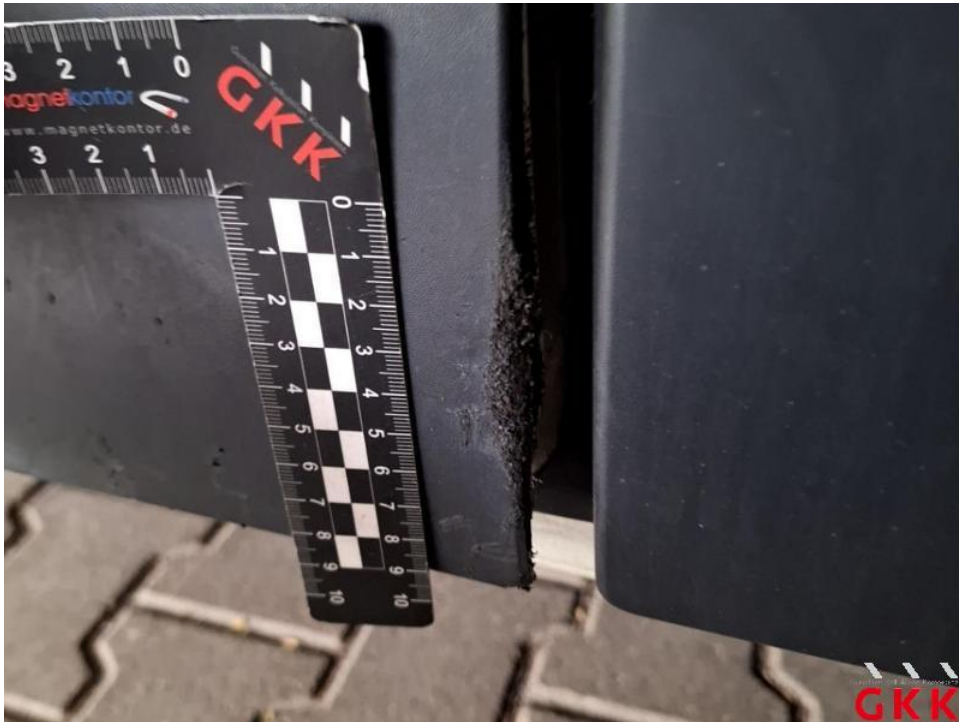
Tür vorne links Leiste -unten-, beschädigt (Bild 31, Bild 32)

Bild 31. Tür vorne links, Leiste -unten-, beschädigt, ersetzen

Bild 32. Tür vorne links, Leiste -unten-, beschädigt, ersetzen

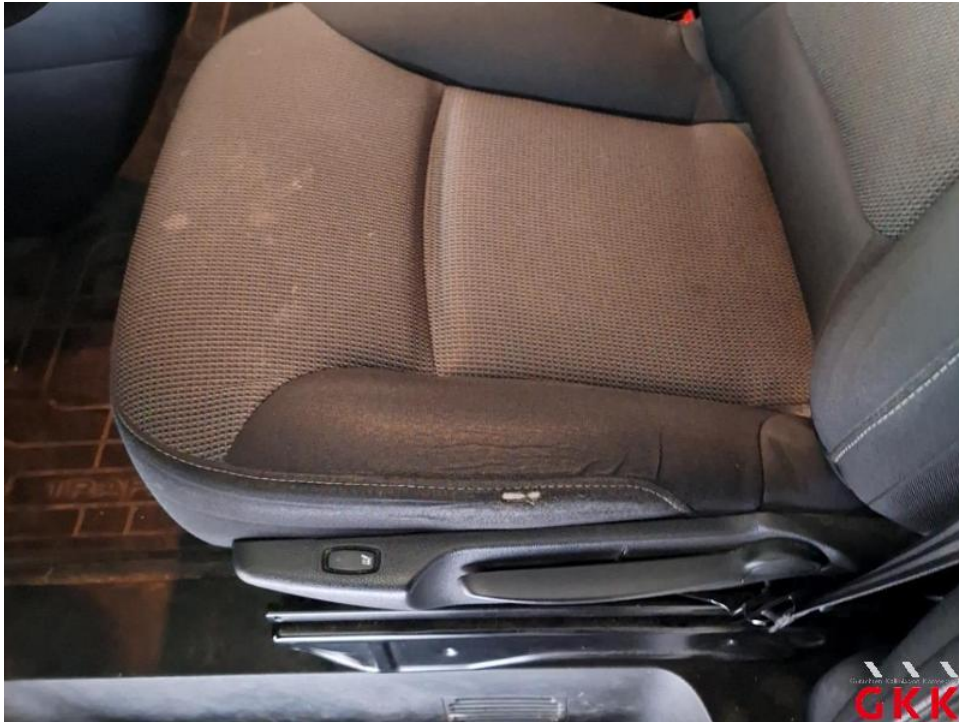
Sitz vorne links Bezug Sitzkissen -Stoff-, beschädigt (Bild 33)

Bild 33. Sitz vorne links, Bezug Sitzkissen -Stoff-, beschädigt, ersetzen

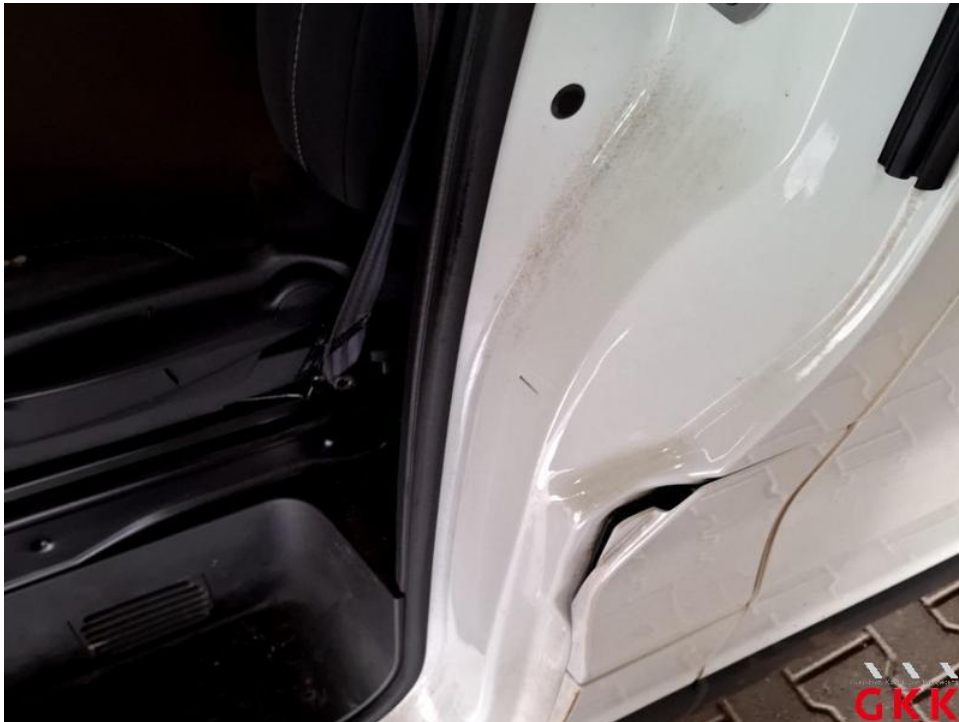
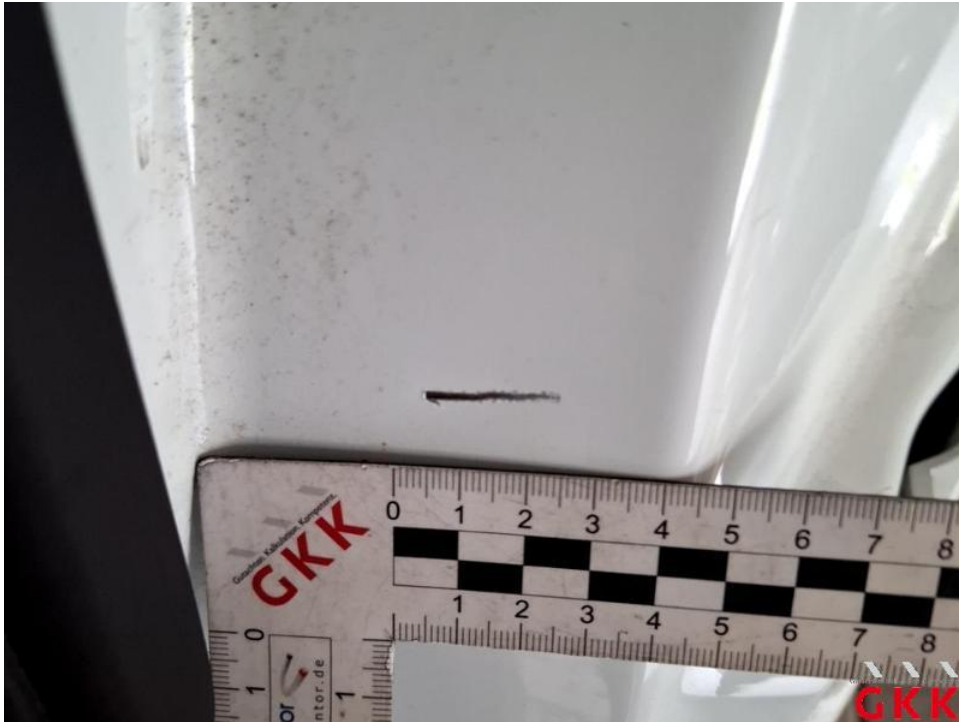
Tür vorne links Einstieg, verkratzt (Bild 34, Bild 35)

Bild 34. Tür vorne links, Einstieg, verkratzt, Smartrepair

Bild 35. Tür vorne links, Einstieg, verkratzt, Smartrepair

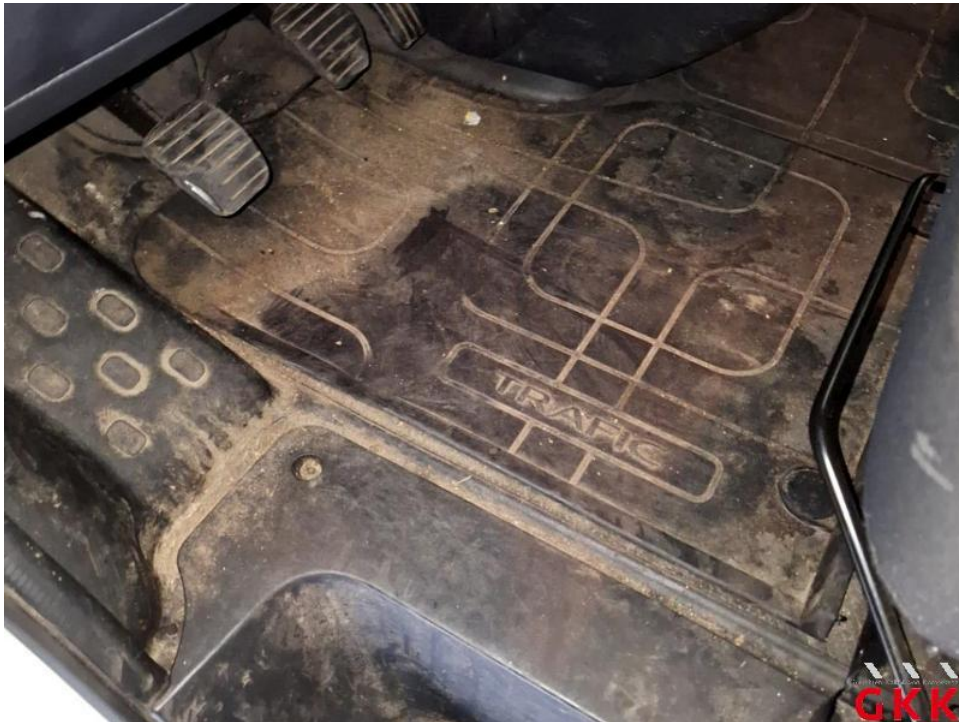
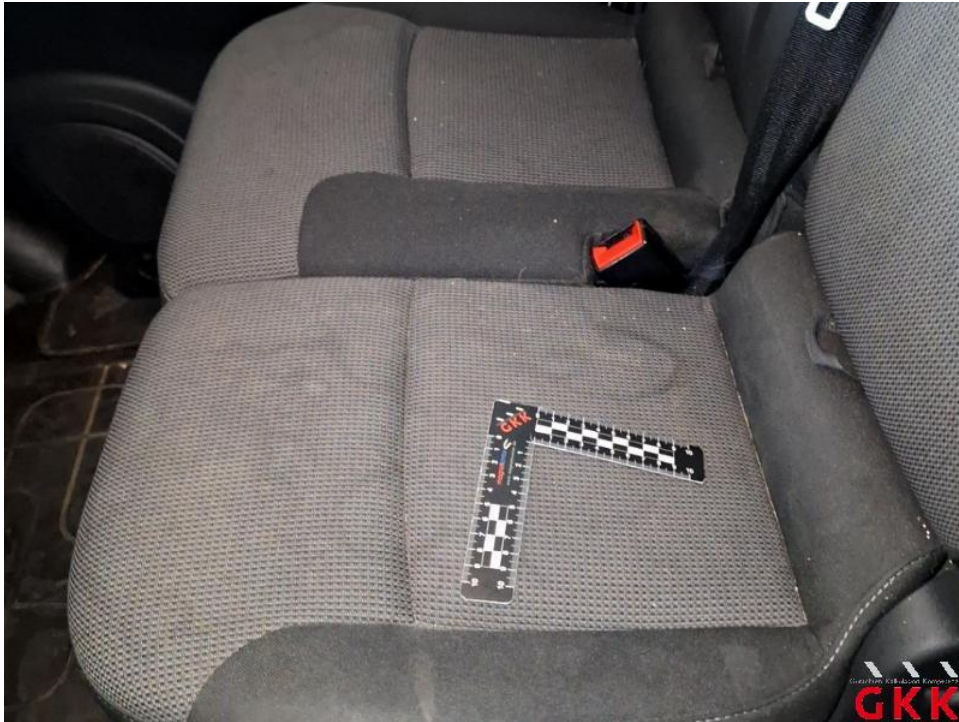
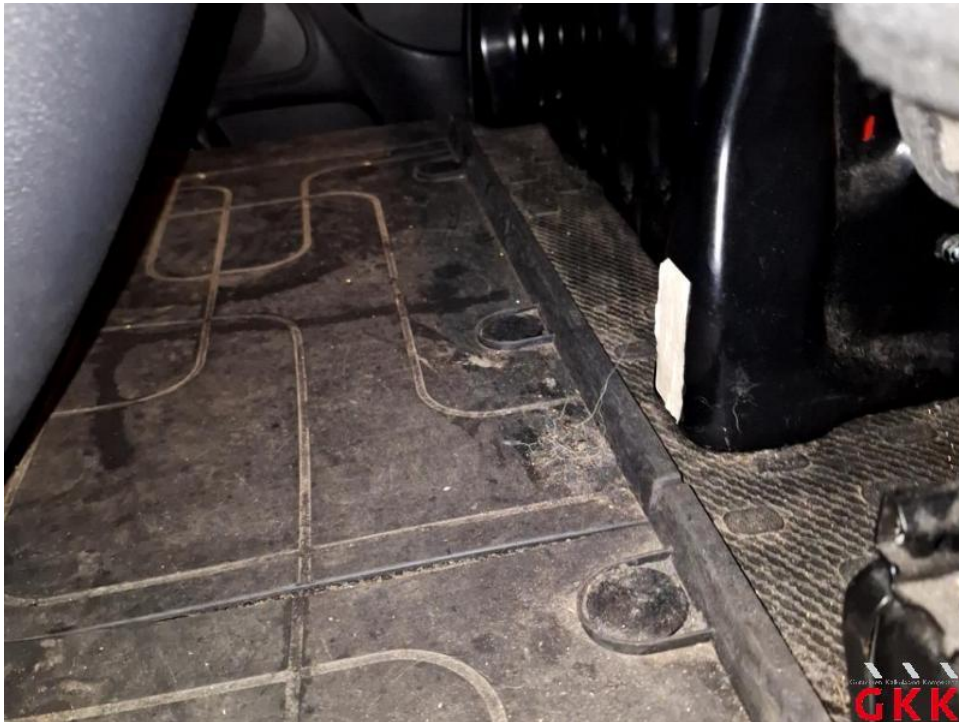
Fahrzeug innen, verschmutzt (Bild 36, Bild 37, Bild 38)

Bild 36. Fahrzeug, innen, verschmutzt, aufbereiten

Bild 37. Fahrzeug, innen, verschmutzt, aufbereiten

Bild 38. Fahrzeug, innen, verschmutzt, aufbereiten

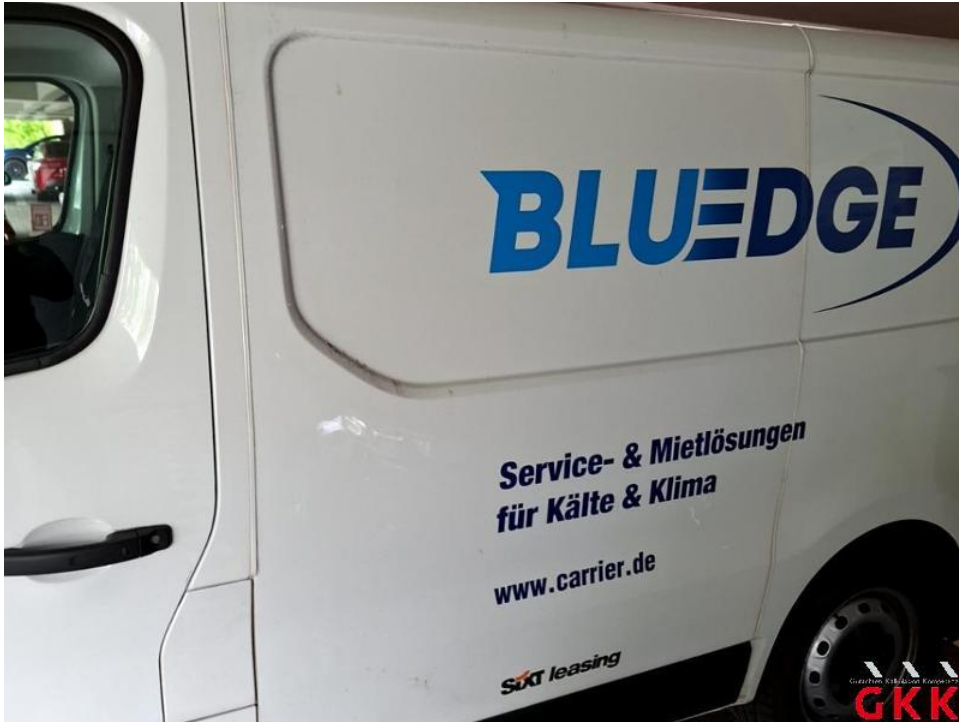
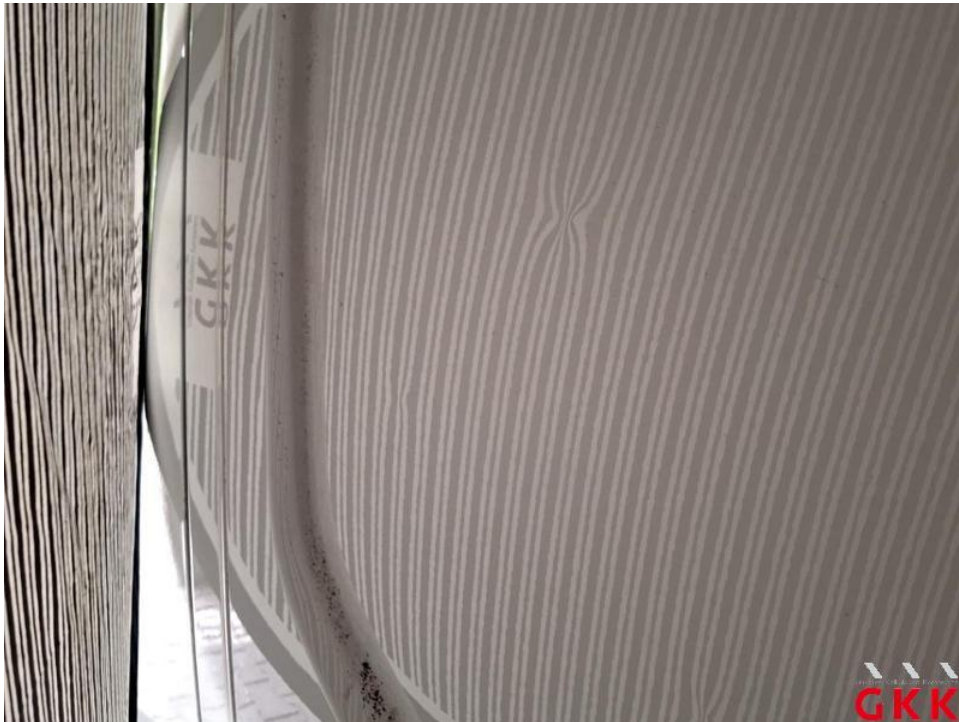
Seitenwand links vorne, beschädigt (Bild 39, Bild 40)

Bild 39. Seitenwand links, vorne, beschädigt, instand setzen - lackieren

Bild 40. Seitenwand links, vorne, beschädigt, instand setzen - lackieren

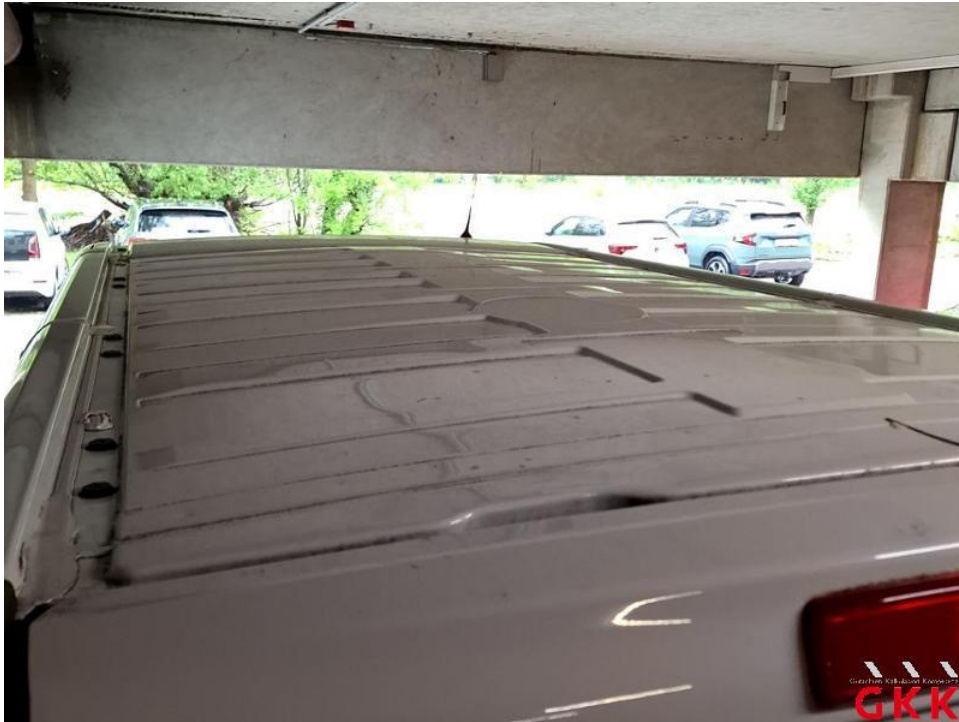
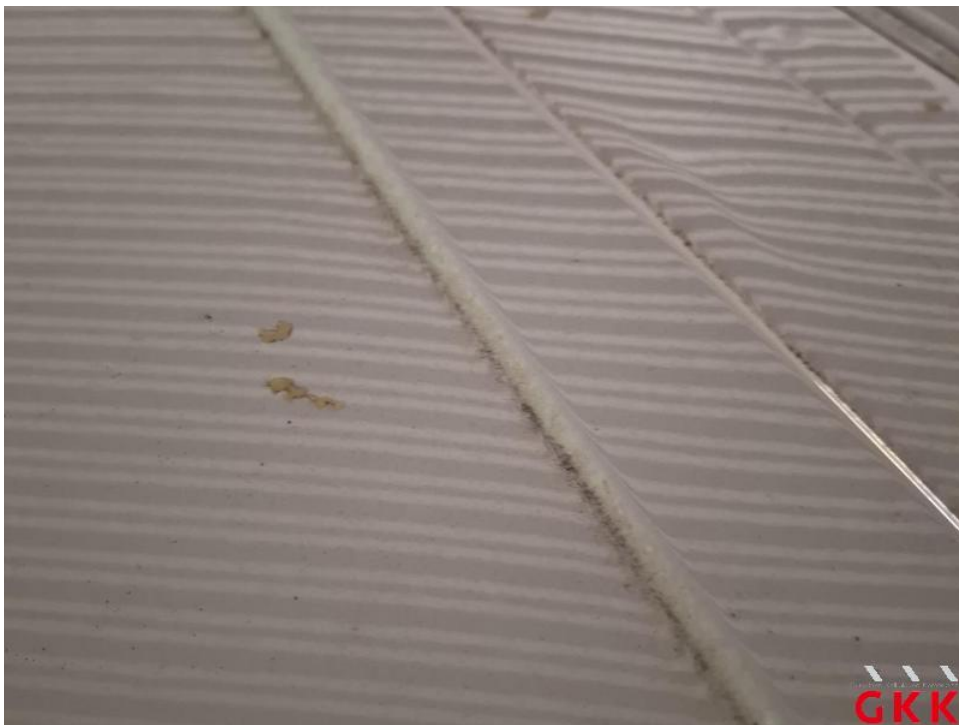
Dach, bis 3 Dellen / Bauteil (Bild 41, Bild 42)

Bild 41. Dach, bis 3 Dellen / Bauteil, kalt drücken

Bild 42. Dach, bis 3 Dellen / Bauteil, kalt drücken

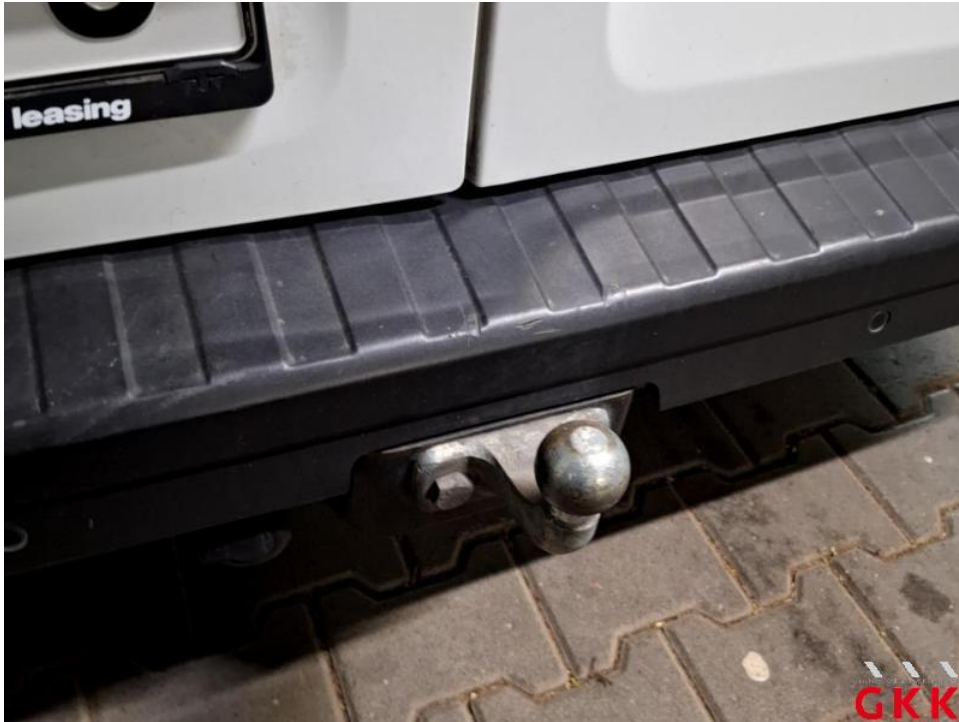
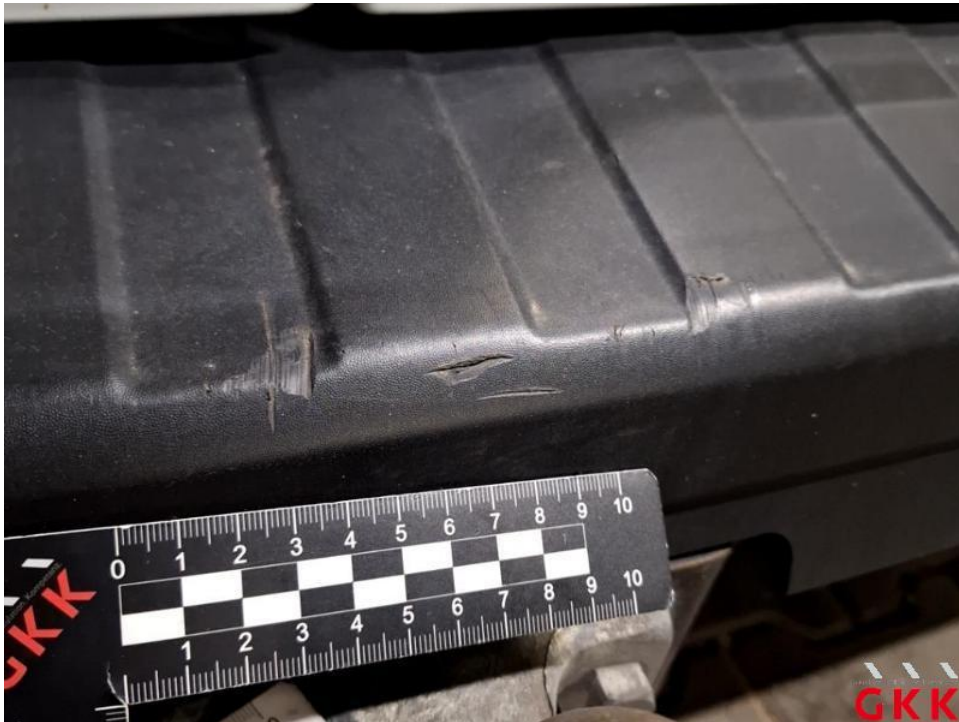
Stoßfänger hinten Verkleidung -unlackiert-, verkratzt (Bild 43, Bild 44)

Bild 43. Stoßfänger hinten, Verkleidung -unlackiert-, verkratzt, Smartrepair

Bild 44. Stoßfänger hinten, Verkleidung -unlackiert-, verkratzt, Smartrepair
