Zustandsbericht

Fahrzeughalter	Allane SE
Ihr Auftrag vom	28.04.2026 durch Allane SE
Besichtigungsort	41460 Neuss, Hammfelddamm 6
Besichtigungsdatum	06.05.2026
Referenznummern	0031176227 - 0038695076

Kennzeichen	M-C 5496	Fzg.-Ident.-Nummer	VF1FL000X67438217
Fabrikat	Renault	1. Zulassung	23.08.2021
Typ	Trafic L1H1 dCi 120 2,8t Komfort	Fahrzeugart	Transporter
Getriebe / Gänge	Manuell / 6	Farbe	Arktis Weiß - Uni
Laufleistung abgelesen	91.548 km	Sitzplätze	3
Achsen / angetrieben	2 / 1	Aufbau	Kasten, 5 Tüer
Anzahl Besitzer	1	nächste HU	11/2027
Motorart	Reihenmotor / Diesel	Hubraum / Nennleistung	1.997 ccm / 88 KW

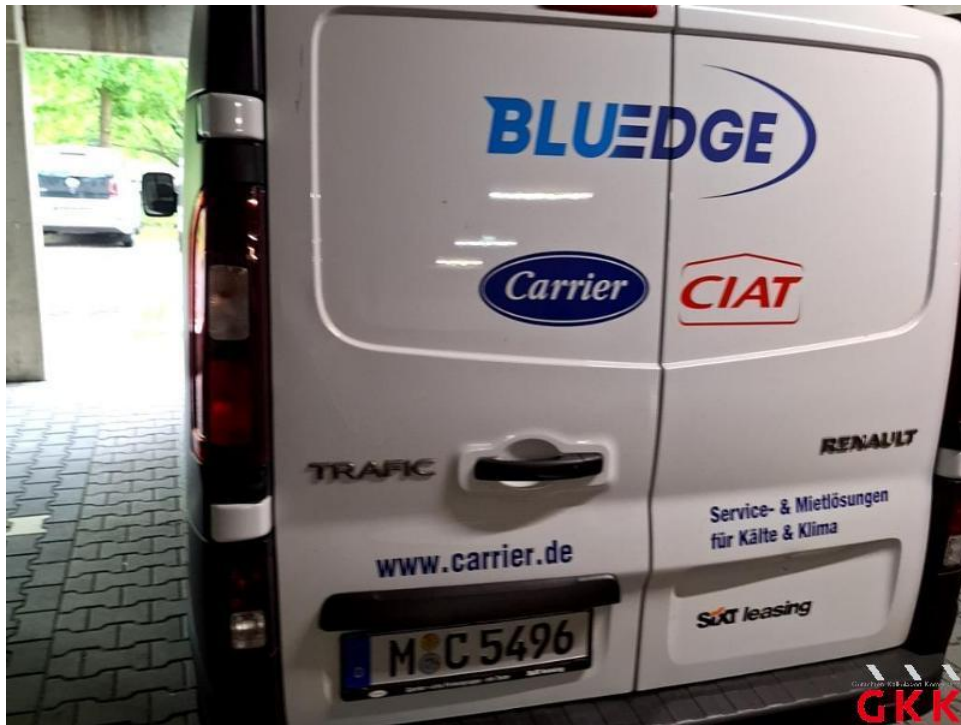
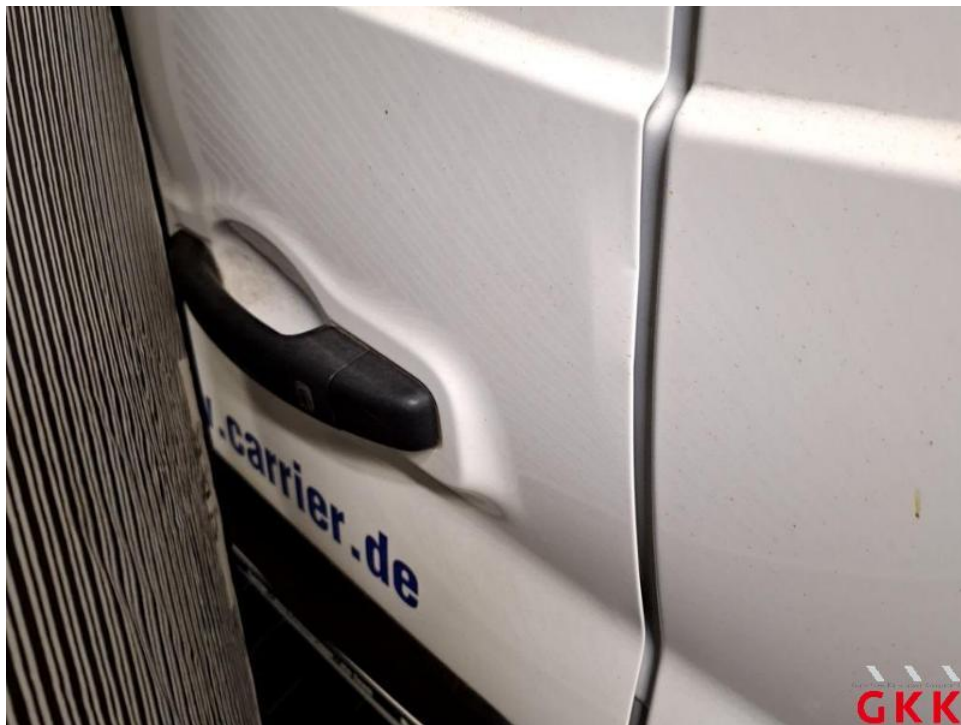
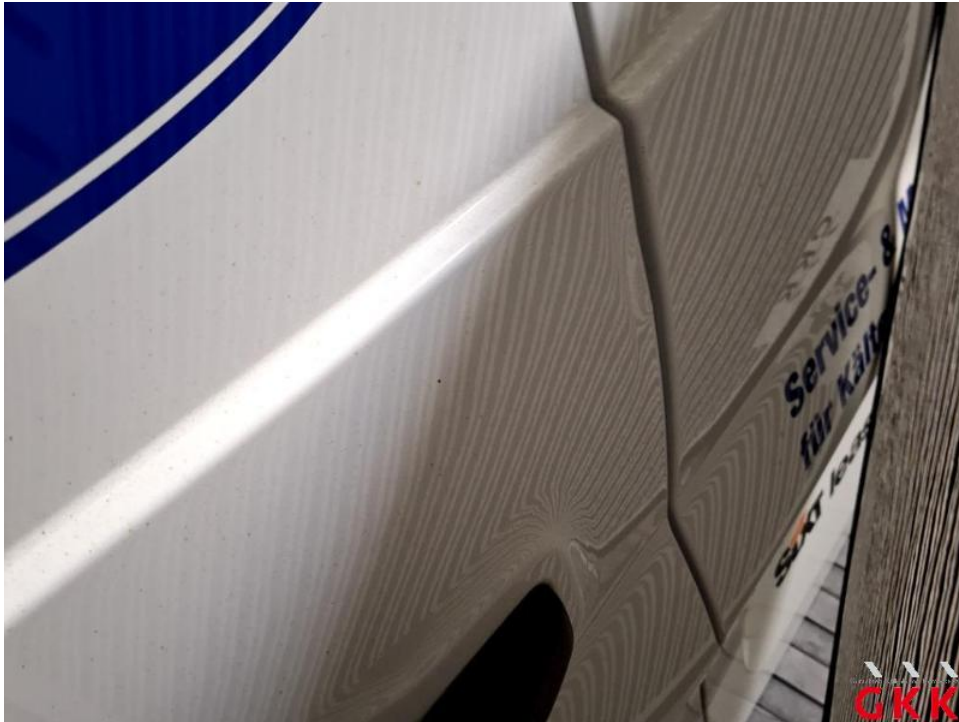
Hecktür links, beschädigt (Bild 45, Bild 46, Bild 47)

Bild 45. Hecktür links, beschädigt, instand setzen - lackieren

Bild 46. Hecktür links, beschädigt, instand setzen - lackieren

Bild 47. Hecktür links, beschädigt, instand setzen - lackieren

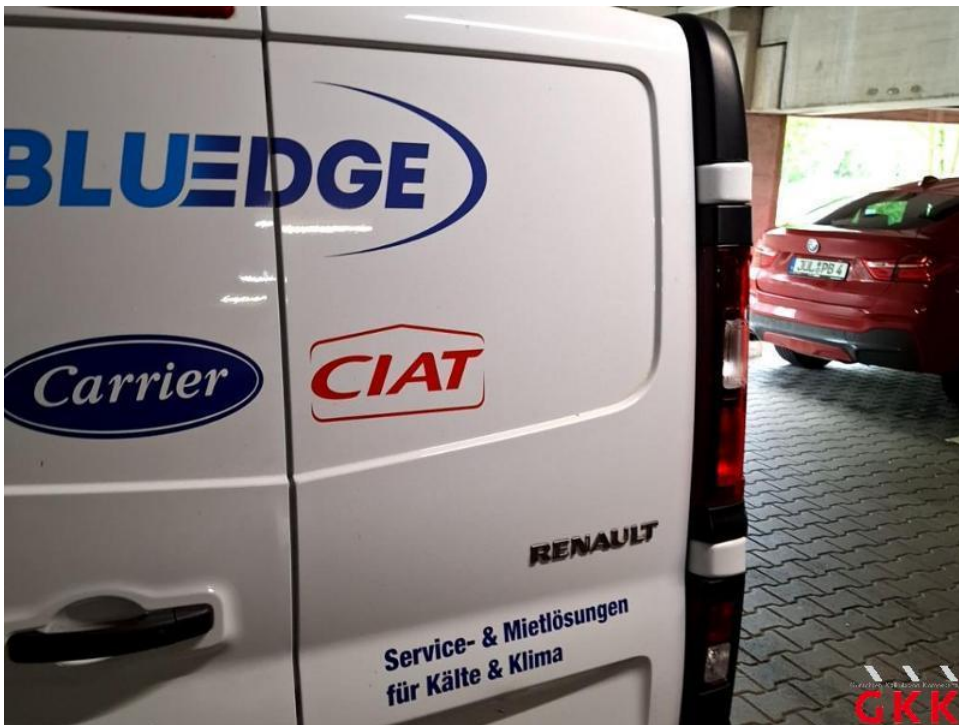
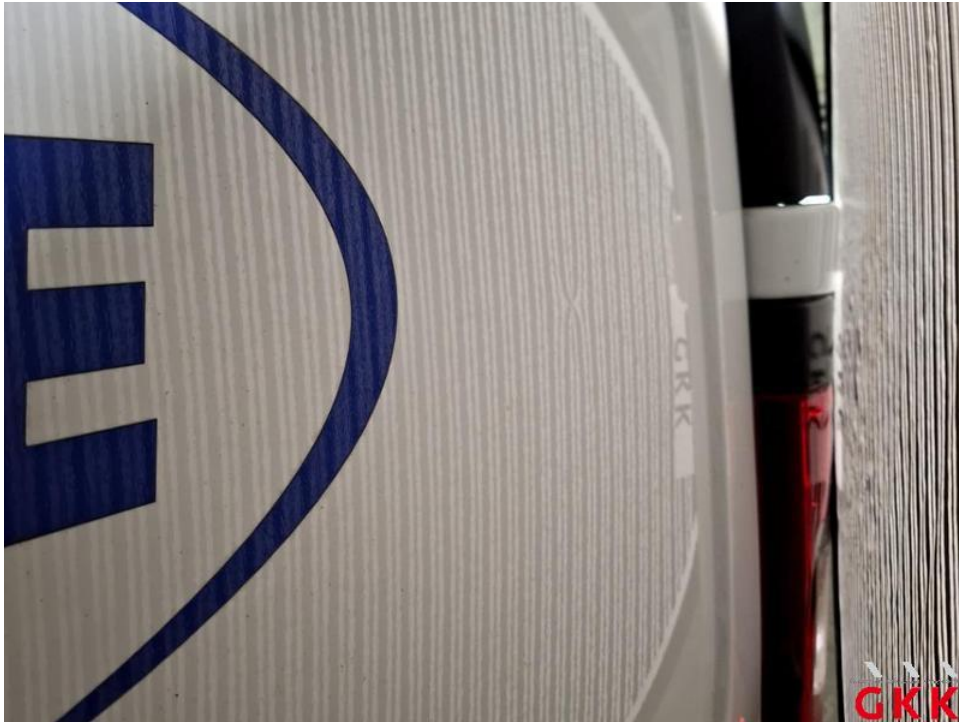
Hecktür rechts, bis 3 Dellen / Bauteil (Bild 48, Bild 49)

Bild 48. Hecktür rechts, bis 3 Dellen / Bauteil, kalt drücken

Bild 49. Hecktür rechts, bis 3 Dellen / Bauteil, kalt drücken

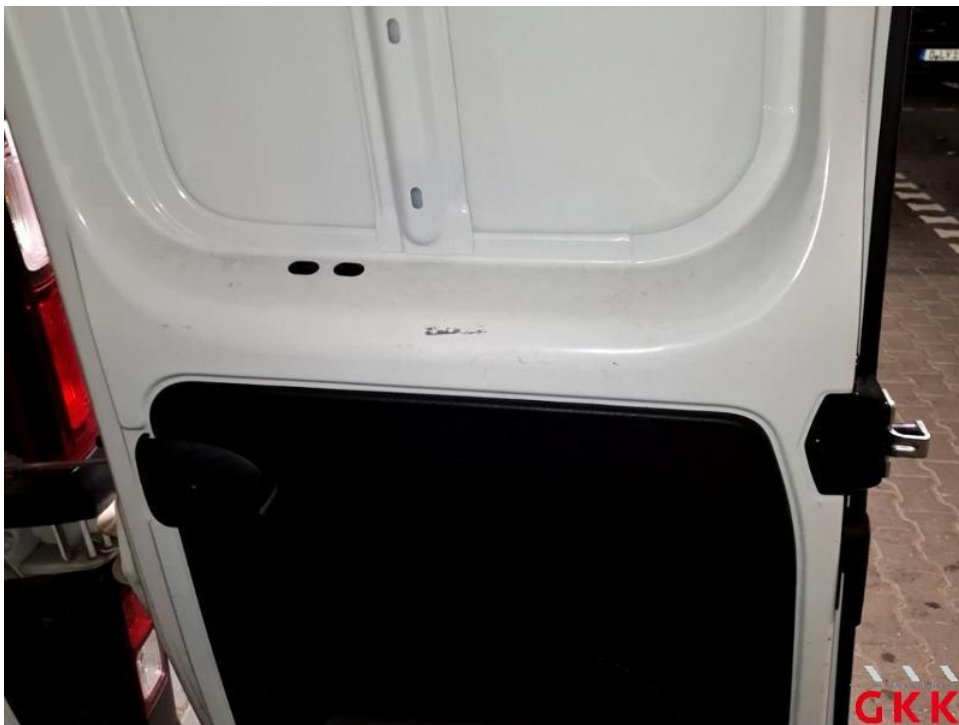
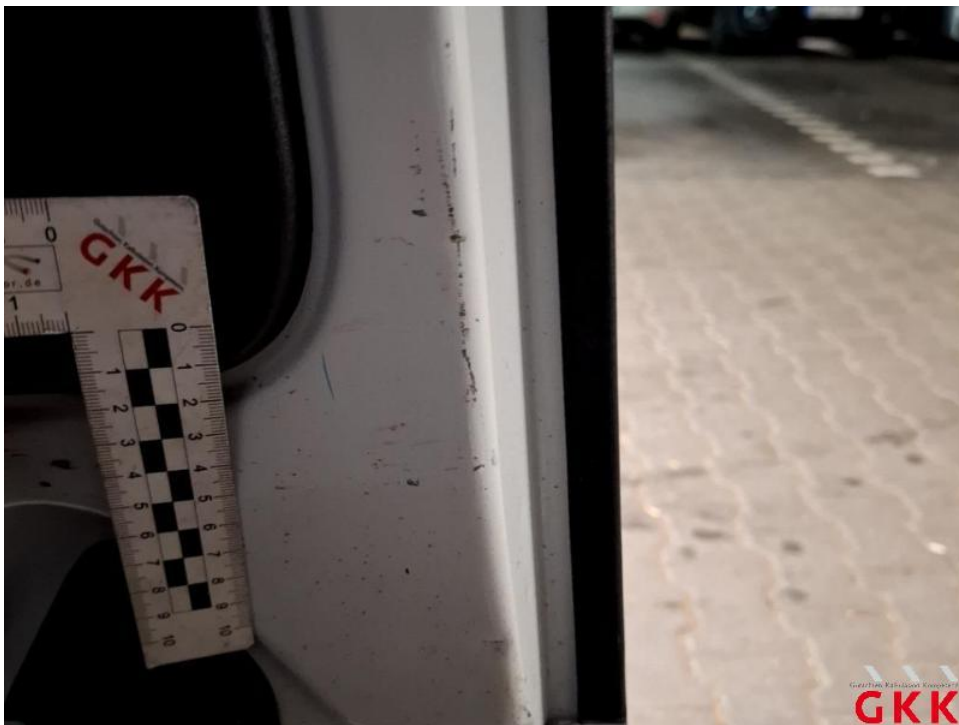
Hecktür rechts innen, verkratzt (Bild 50, Bild 51, Bild 52)

Bild 50. Hecktür rechts, innen, verkratzt, Smartrepair

Bild 52. Hecktür rechts, innen, verkratzt, Smartrepair

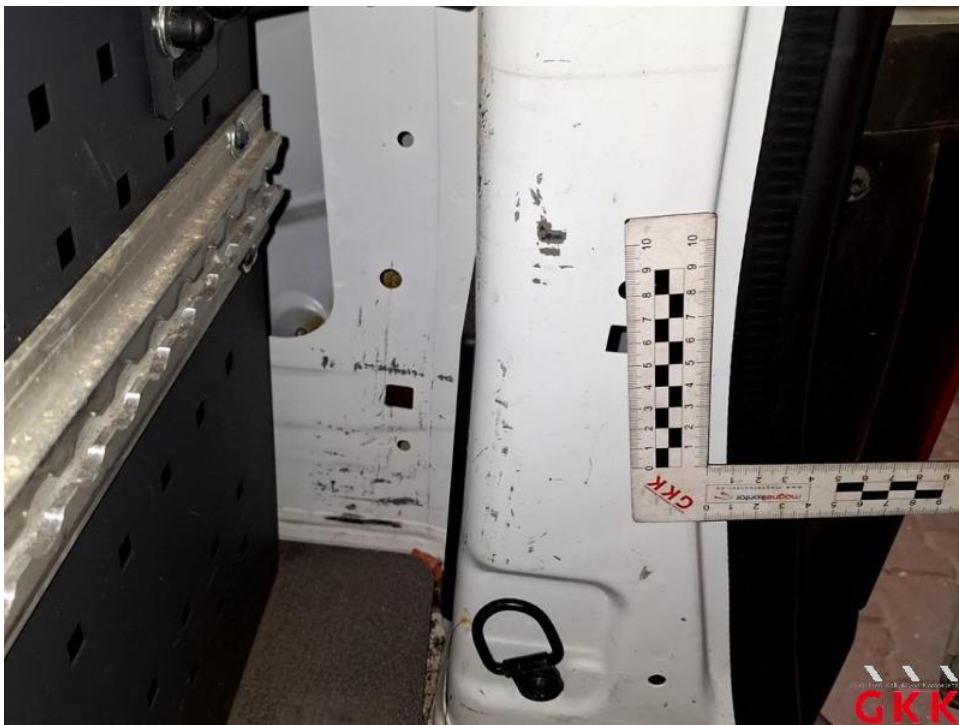
Laderaum, verkratzt (Bild 56, Bild 57, Bild 58)

Bild 58. Laderaum, verkratzt, Smartrepair

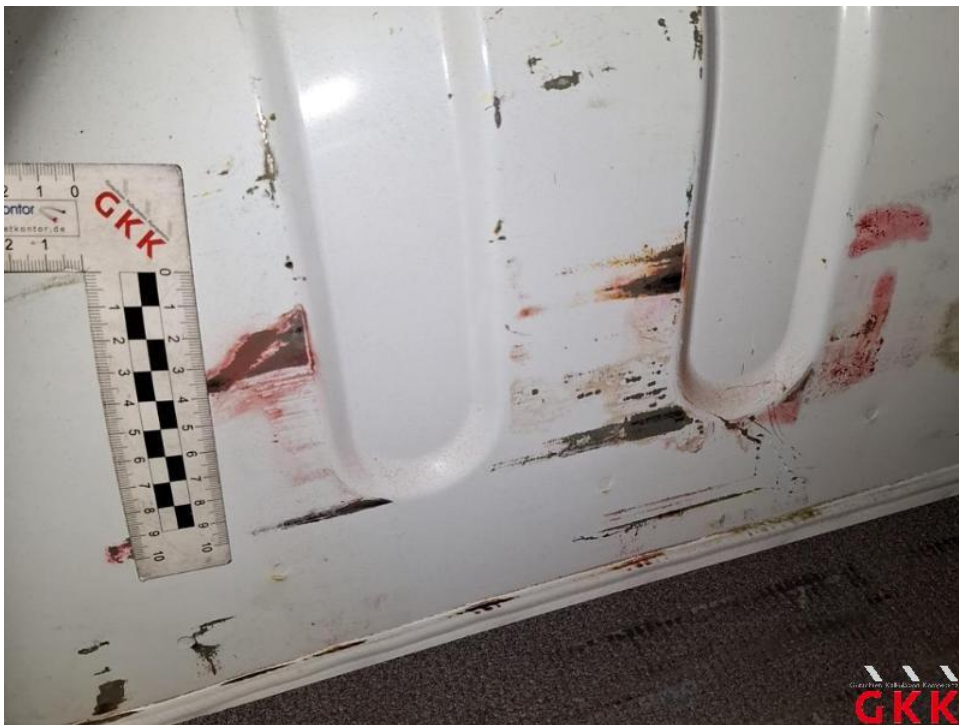
Radhaus hinten links, verkratzt (Bild 59, Bild 60)

Bild 60. Radhaus hinten links, verkratzt, lackieren

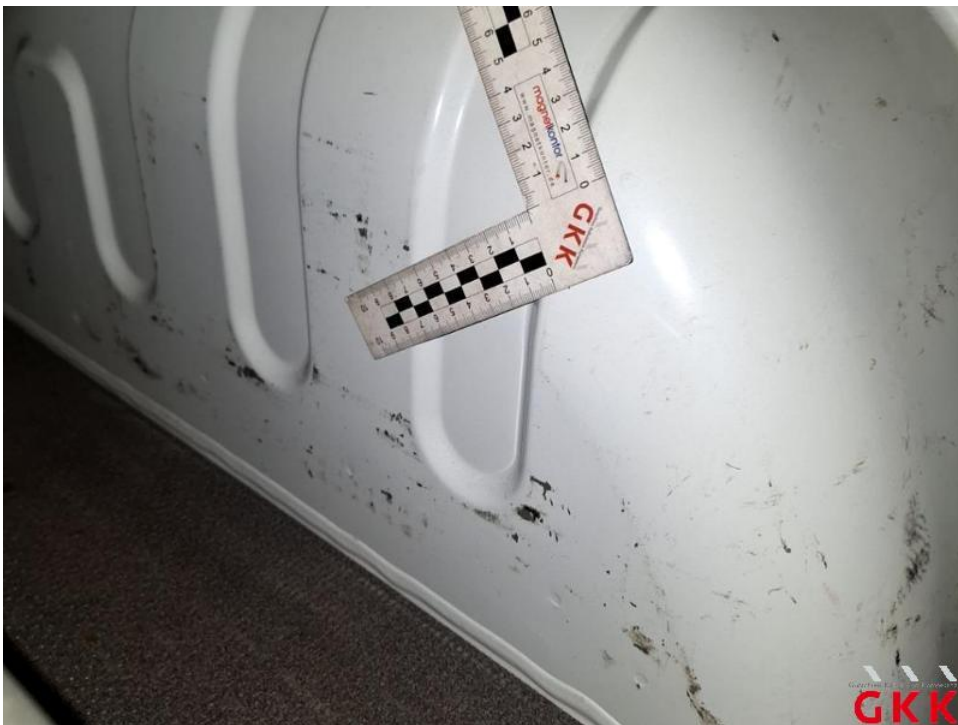
Radhaus hinten rechts, verkratzt (Bild 61, Bild 62)

Bild 62. Radhaus hinten rechts, verkratzt, lackieren

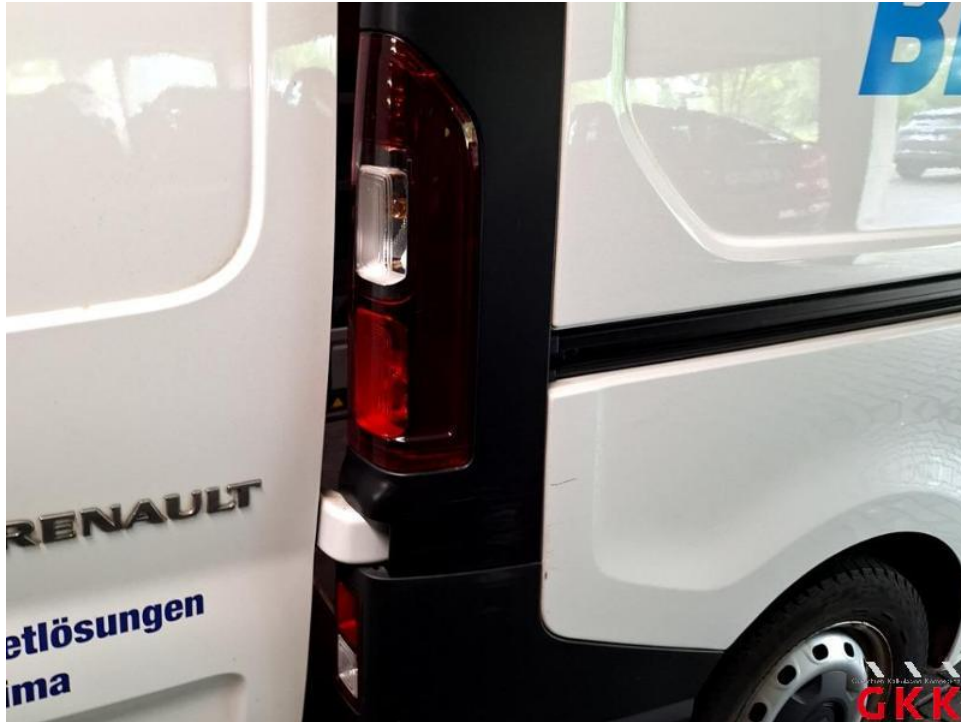
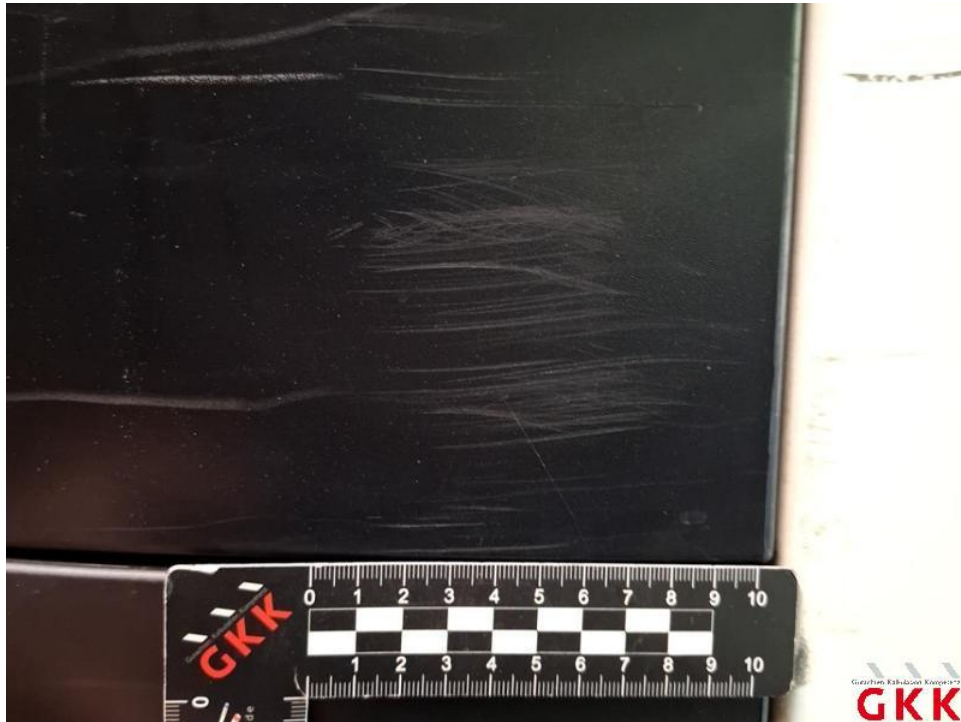
D- Säule rechts Abdeckung -unlackiert-, beschädigt (Bild 63, Bild 64)

Bild 63. D- Säule rechts, Abdeckung -unlackiert-, beschädigt, ersetzen

Bild 64. D- Säule rechts, Abdeckung -unlackiert-, beschädigt, ersetzen

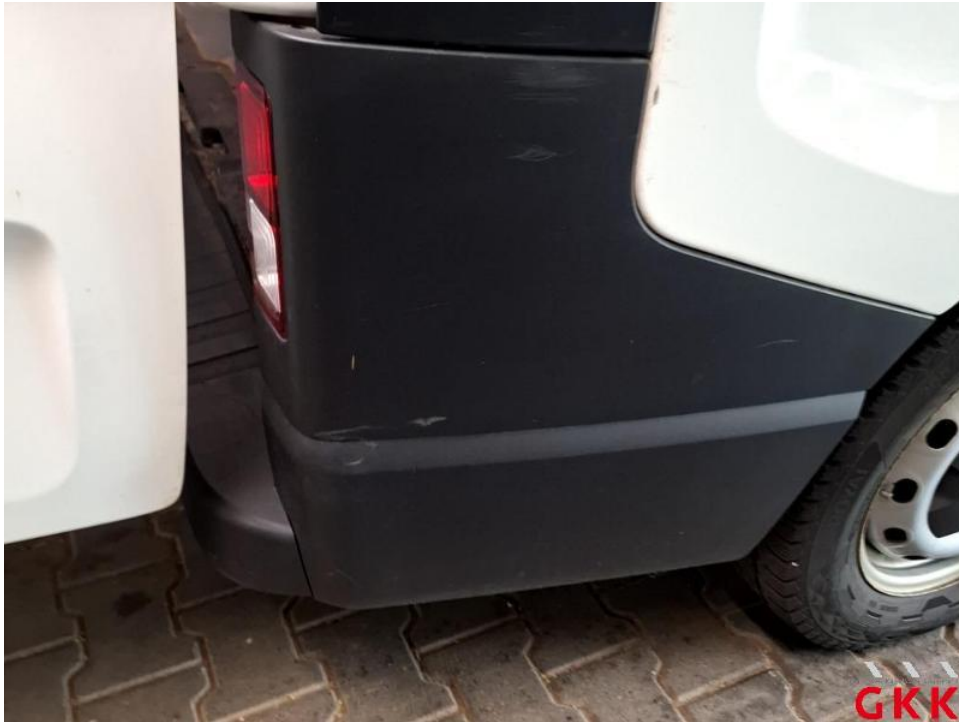
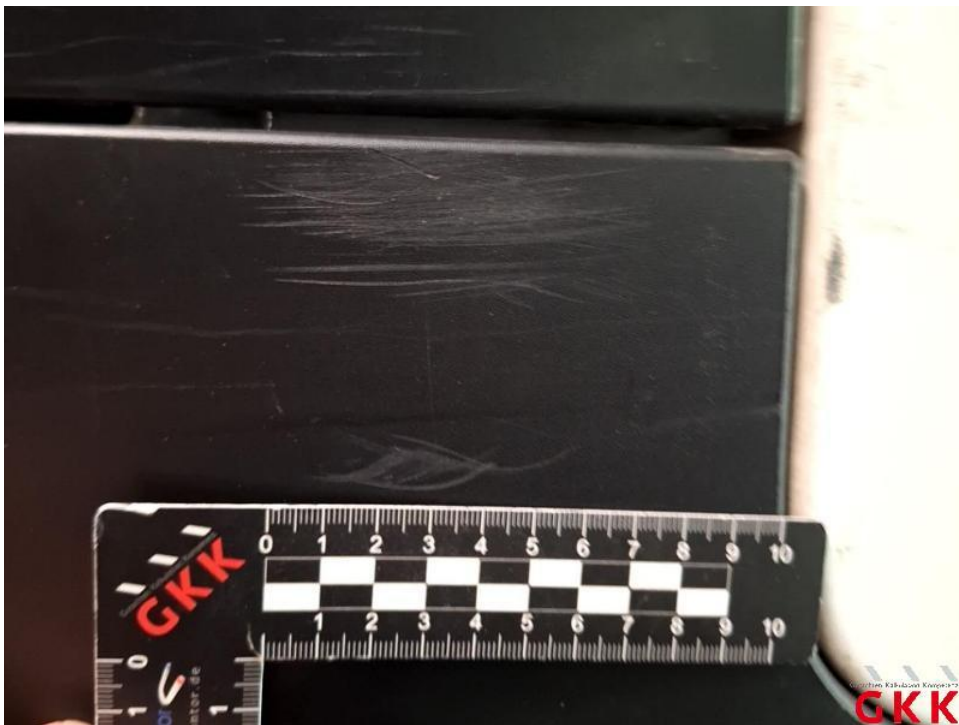
Stoßfänger hinten Ecke rechts -unlackiert-, verkratzt (Bild 65, Bild 66, Bild 67)

Bild 65. Stoßfänger hinten, Ecke rechts -unlackiert-, verkratzt, Smartrepair

Bild 66. Stoßfänger hinten, Ecke rechts -unlackiert-, verkratzt, Smartrepair

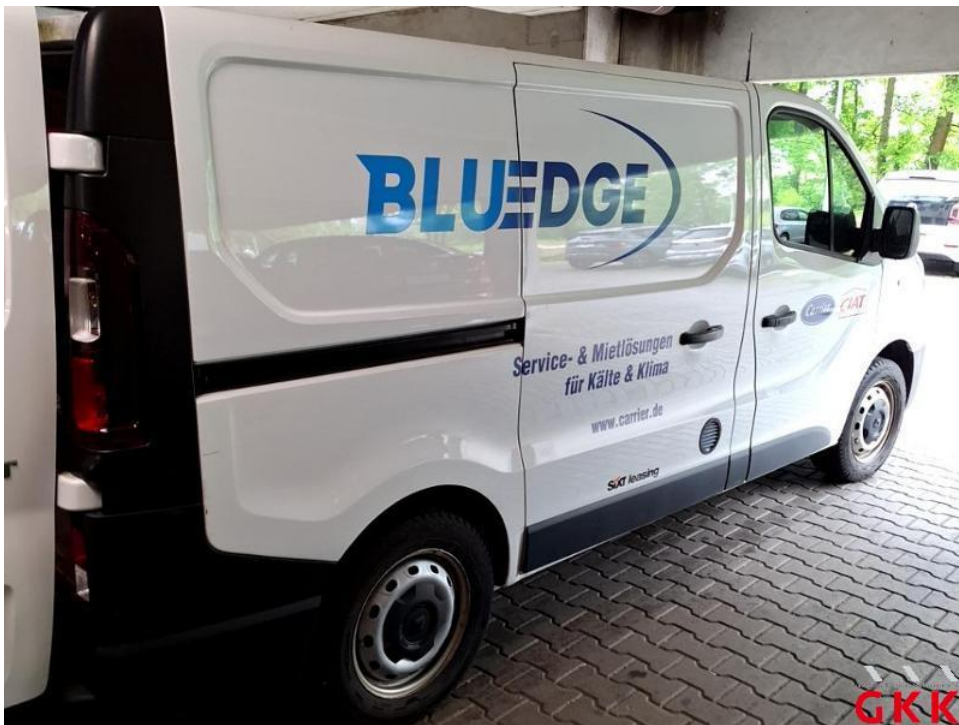
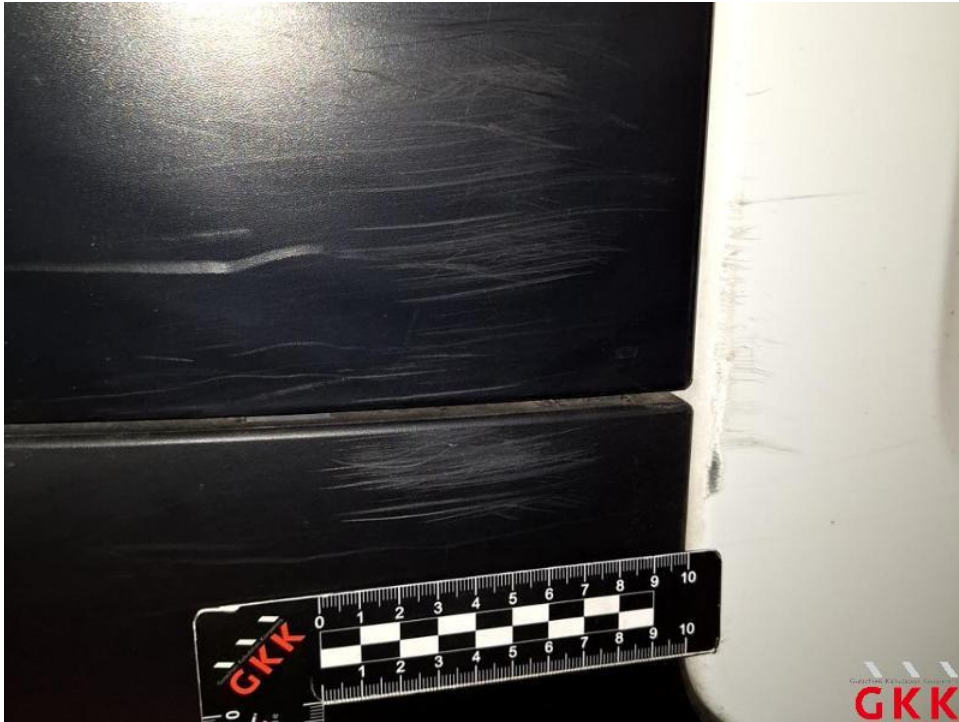
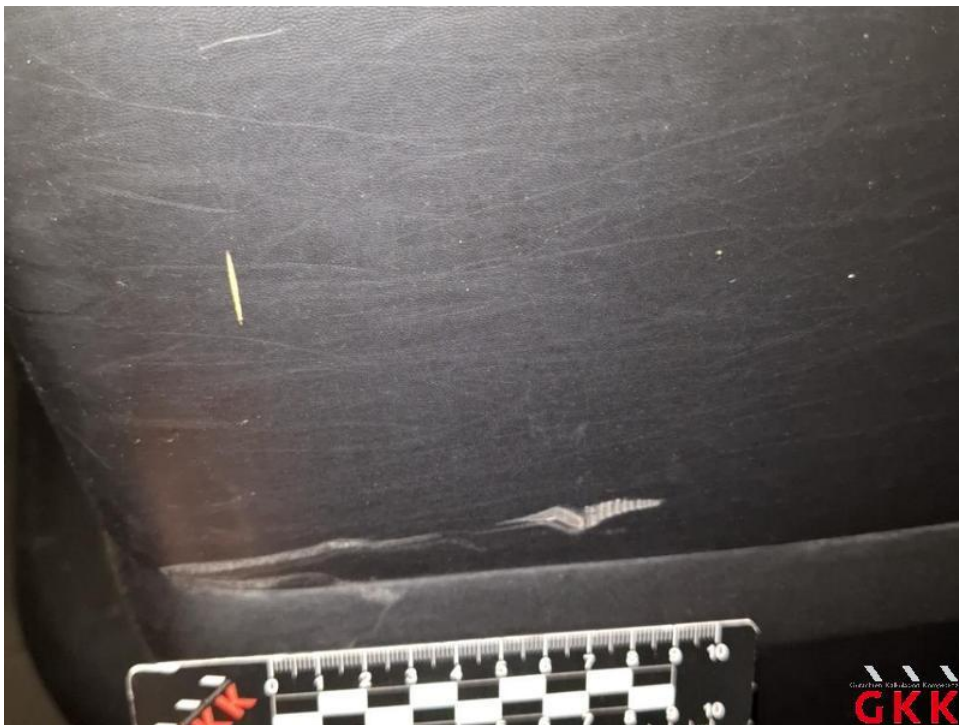
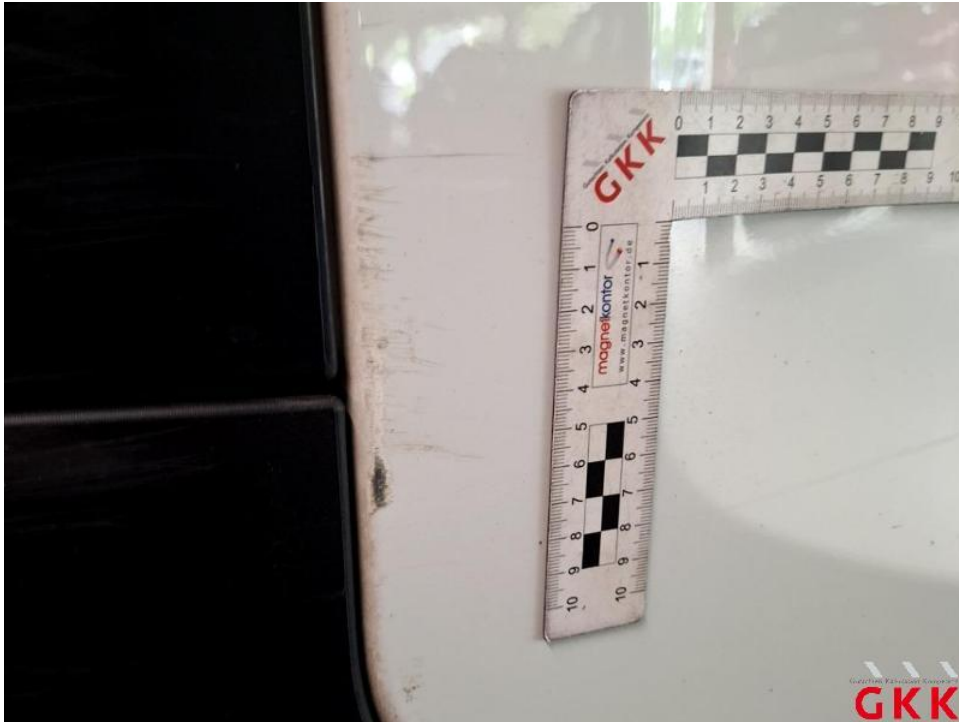
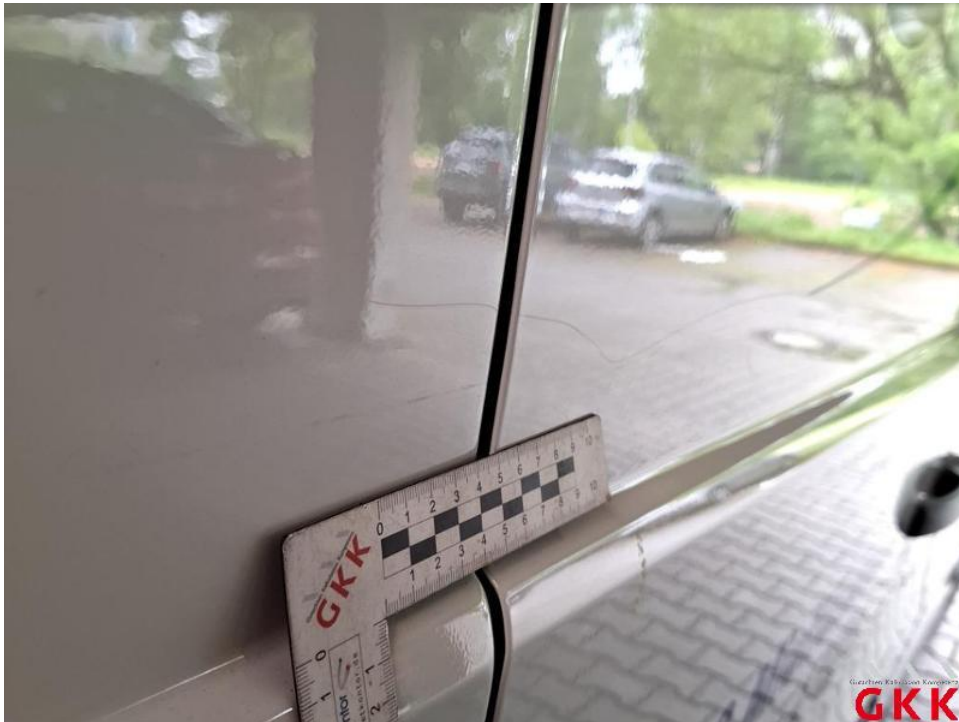
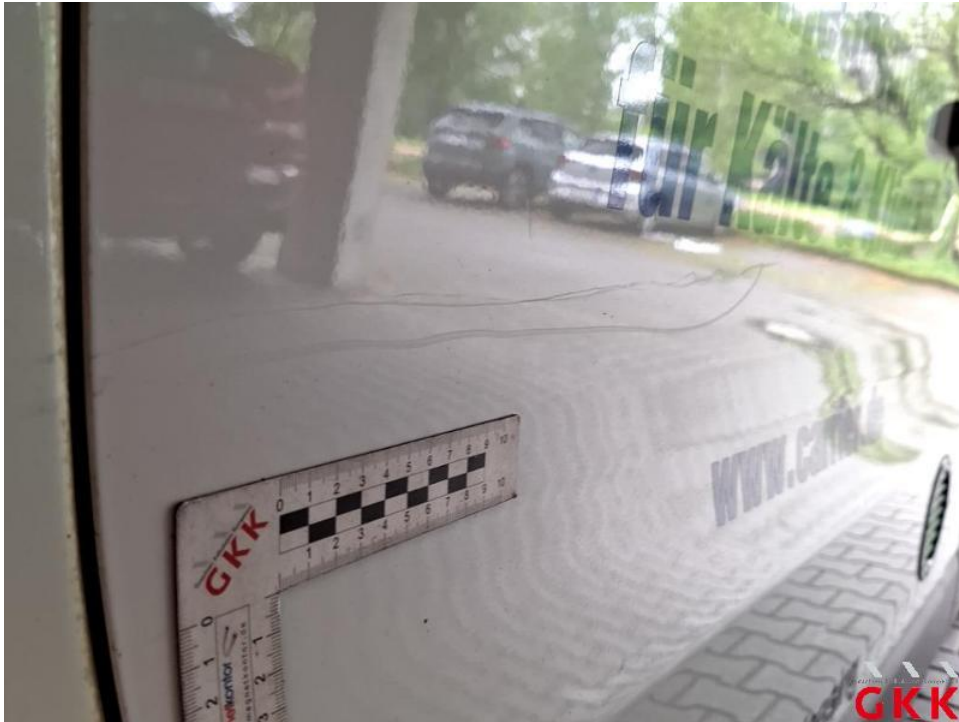
Anmerkungen
<p>Unfallschaden: Unfallschaden hinten rechts.</p> <p>Eine Unterbodenkontrolle wurde nicht durchgeführt. 2 Hauptschlüssel vorhanden. Räder-Einlagerungsschein vorhanden / lag vor. Das Überprüfen von evtl. überzogenen Wartungsintervallen konnte im Rahmen der Qualitätssicherung nicht erfolgen, somit wird die Möglichkeit von Folgekosten bzw. Folgeschäden nicht ausgeschlossen.</p>

Fahrzeug hinten rechts, Unfallschaden (Bild 68, Bild 69, Bild 70, Bild 71, Bild 72, Bild 73)

Bild 68. Fahrzeug, hinten rechts, Unfallschaden, Unfallschaden beheben

Bild 69. Fahrzeug, hinten rechts, Unfallschaden, Unfallschaden beheben

Bild 70. Fahrzeug, hinten rechts, Unfallschaden, Unfallschaden beheben

Bild 71. Fahrzeug, hinten rechts, Unfallschaden, Unfallschaden beheben

Bild 72. Fahrzeug, hinten rechts, Unfallschaden, Unfallschaden beheben

Bild 73. Fahrzeug, hinten rechts, Unfallschaden, Unfallschaden beheben

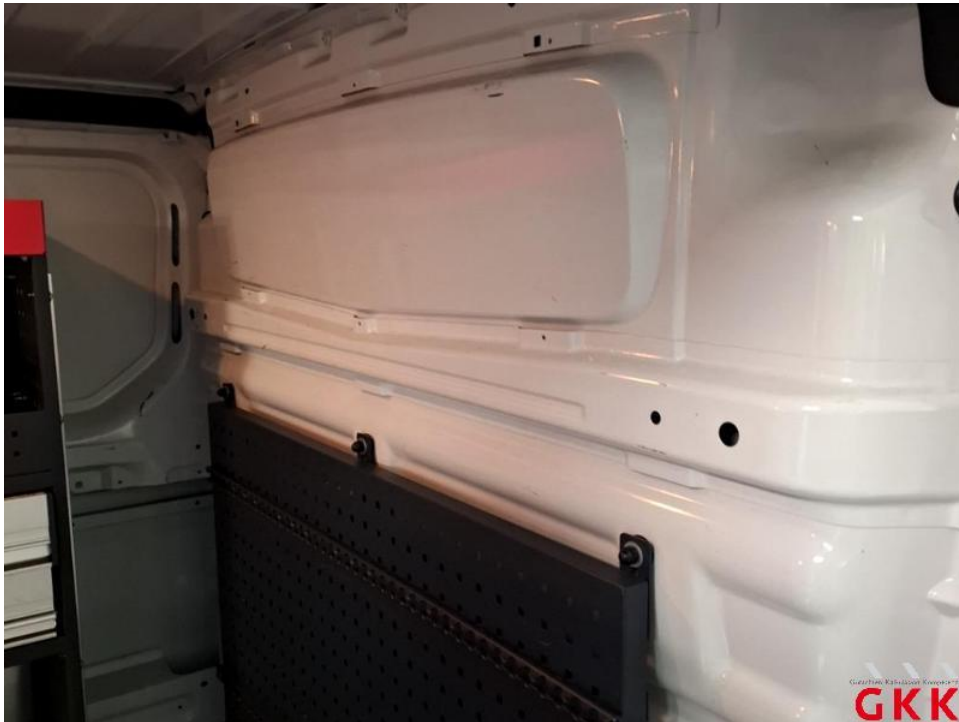
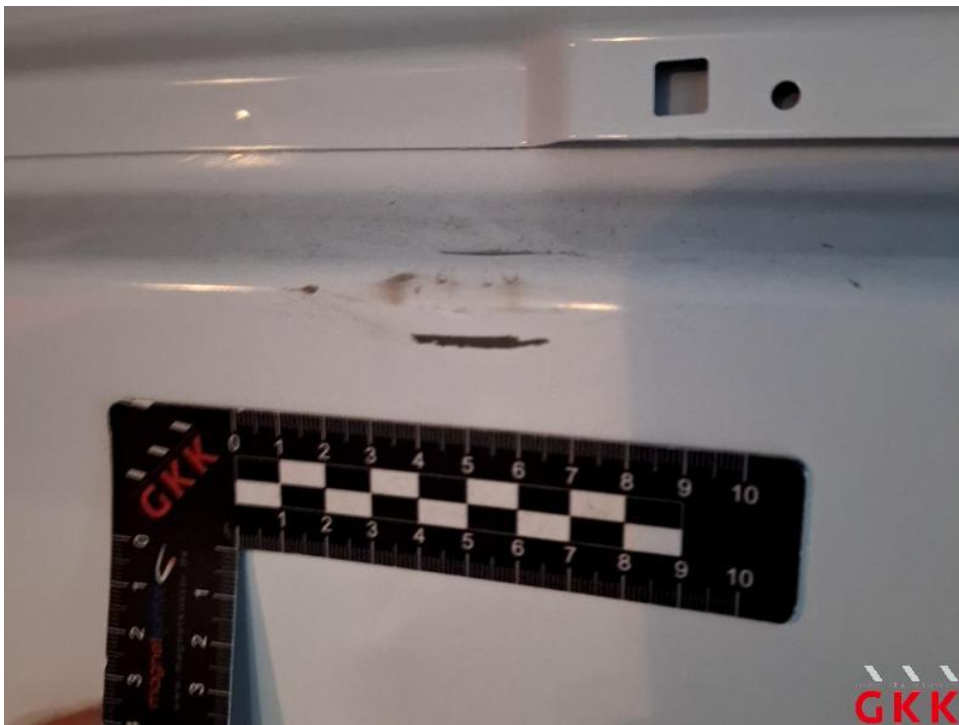
Trennwand, verkratzt (Bild 74, Bild 75, Bild 76)

Bild 74. Trennwand, verkratzt, Smartrepair

Bild 76. Trennwand, verkratzt, Smartrepair

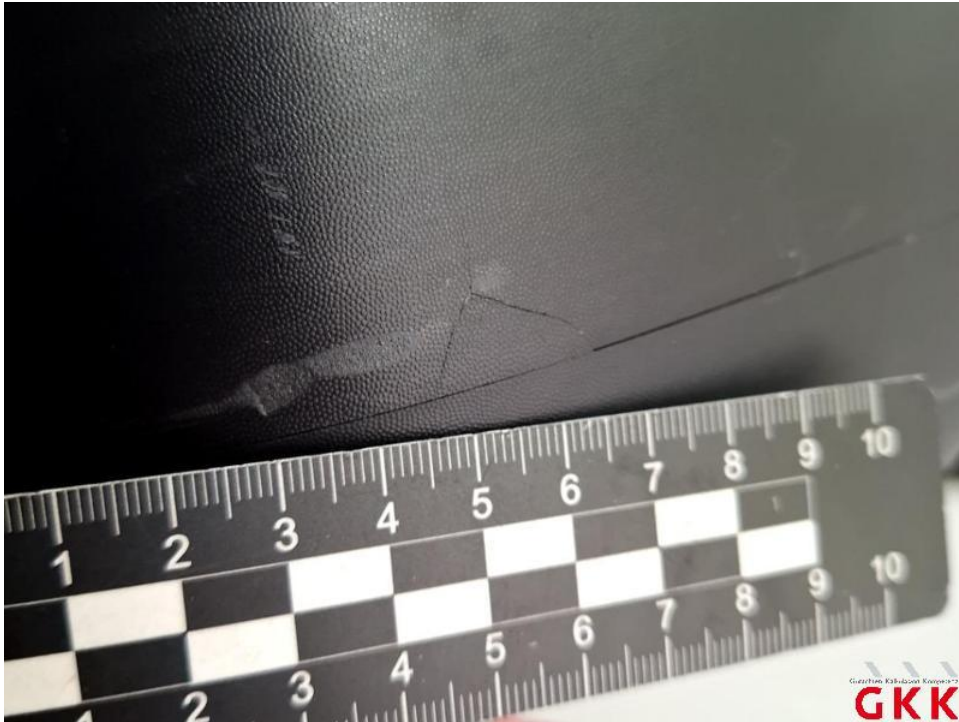
Spiegelgehäuse rechts Kappe -unlackiert-, gerissen (Bild 77)

Bild 77. Spiegelgehäuse rechts, Kappe -unlackiert-, gerissen, ersetzen

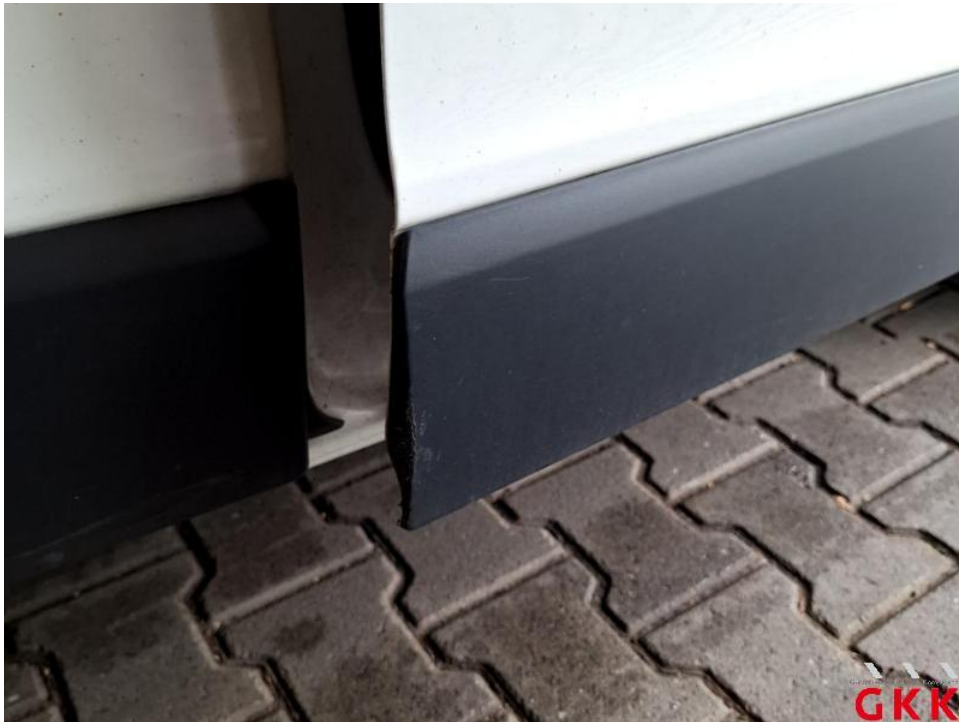
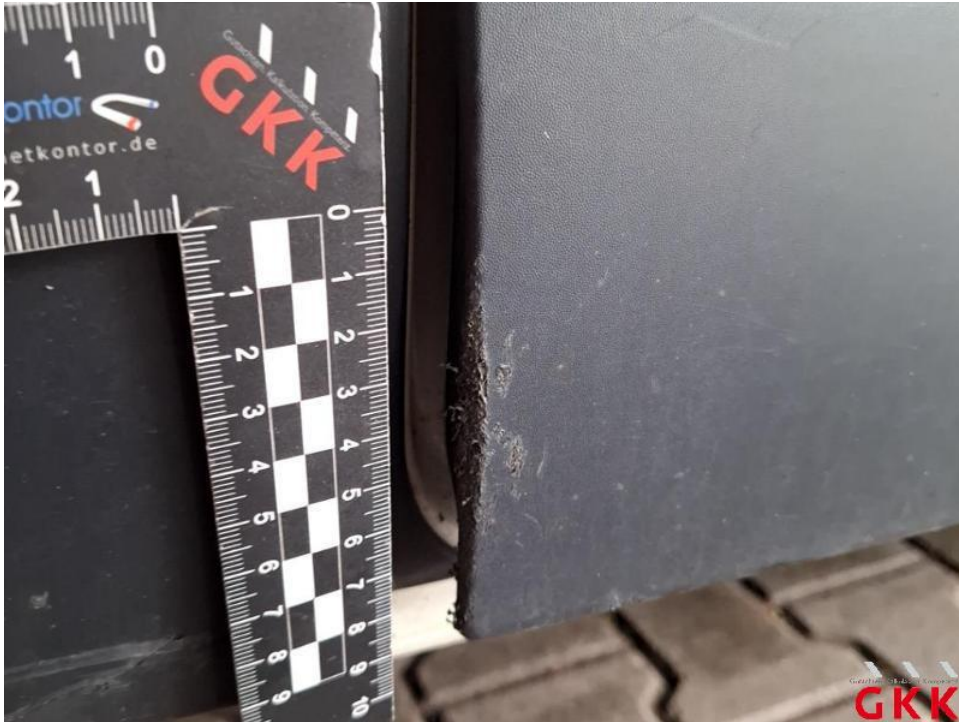
Tür vorne rechts Leiste -unten-, beschädigt (Bild 78, Bild 79)

Bild 78. Tür vorne rechts, Leiste -unten-, beschädigt, ersetzen

Bild 79. Tür vorne rechts, Leiste -unten-, beschädigt, ersetzen

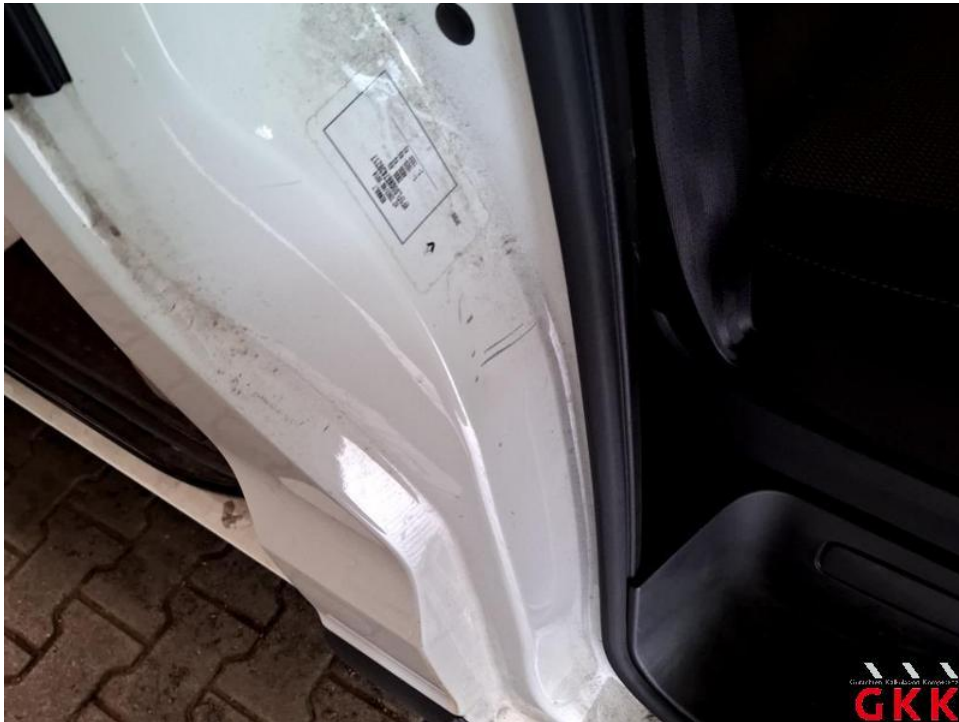
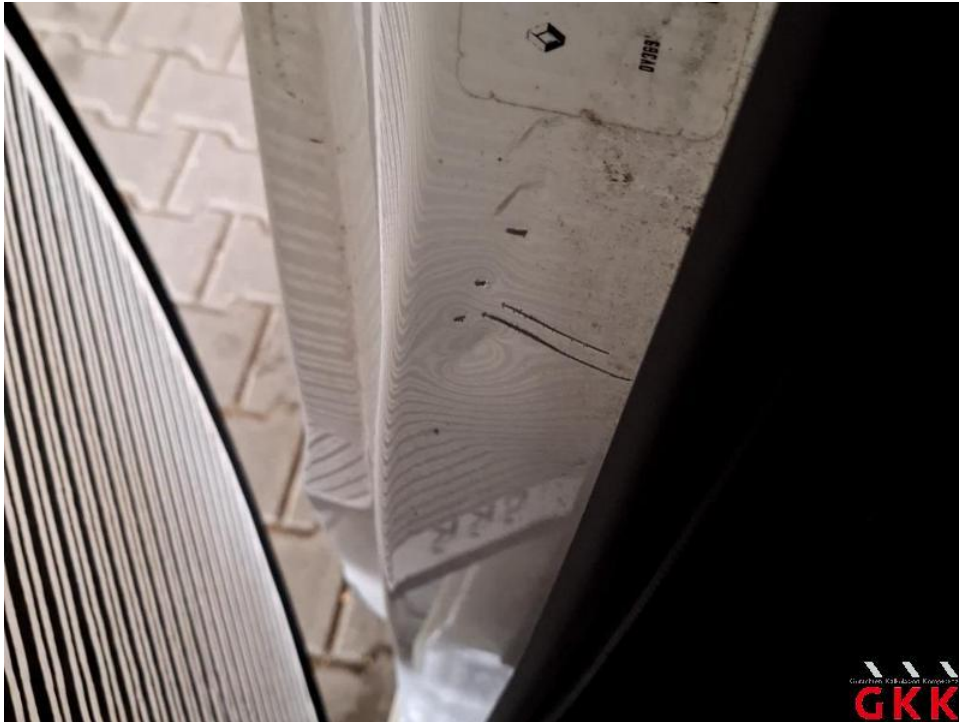
Tür vorne rechts Einstieg, beschädigt (Bild 80, Bild 81)

Bild 80. Tür vorne rechts, Einstieg, beschädigt, Smartrepair

Bild 81. Tür vorne rechts, Einstieg, beschädigt, Smartrepair
