Wertgutachten für Allane SE

Fahrzeughalter	Allane SE
Ihr Auftrag vom	21.05.2026 durch Allane SE
Besichtigungsort	76189 Karlsruhe, Bernhard-Lichtenberg-Str. 103
Besichtigungsdatum	28.05.2026
Referenznummern	0031189981 - 0076603081

Kennzeichen	HH-IN 1027	Fzg.-Ident.-Nummer	WAUZZZF6P2135882
Fabrikat	Audi	1. Zulassung	21.06.2023
Typ	Q5 40 TDI quattro S line	Fahrzeugart	PKW
Getriebe / Gänge	Automatik / 7	Farbe	Weiß - Uni
Laufleistung abgelesen	144.885 km	Sitzplätze	5
Achsen / angetrieben	2 / 2	Aufbau	Kombilimousine, 5 Türen
Anzahl Besitzer	1	nächste HU	06/2026
Motorart	Hybridantrieb / Diesel / Elektro	Hubraum / Nennleistung	1.968 ccm / 150 KW

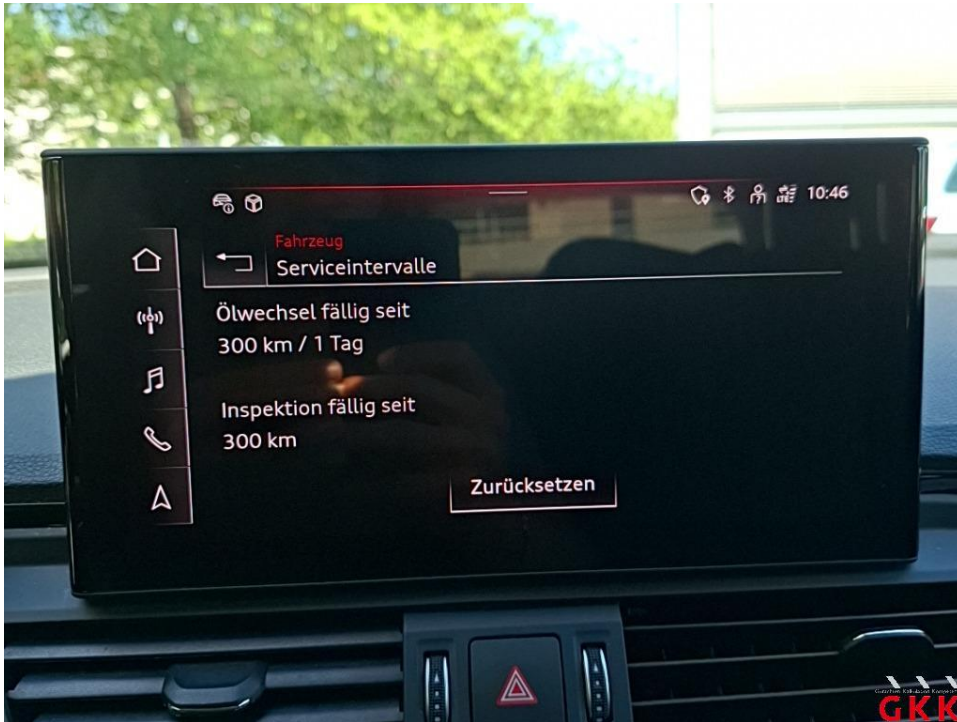
Bild 13. Inspektion groß, SUV / Geländewagen, fällig, durchführen

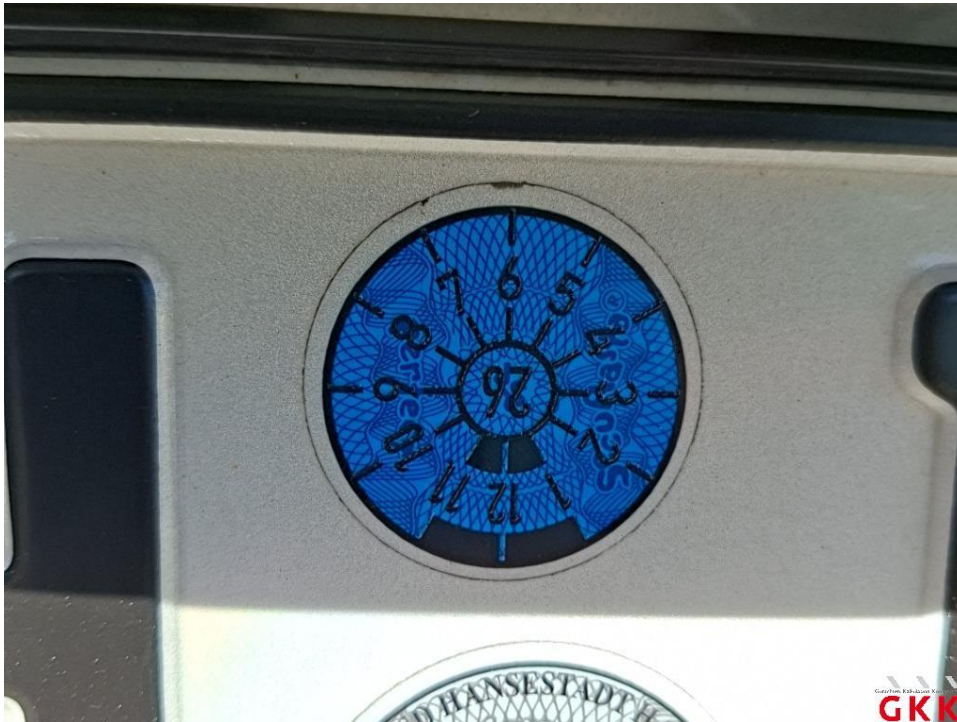
Bild 14. HU (Hauptunters.), Verbrennerfzg. (Allane), kein gültiger Nachweis vorhanden, durchführen

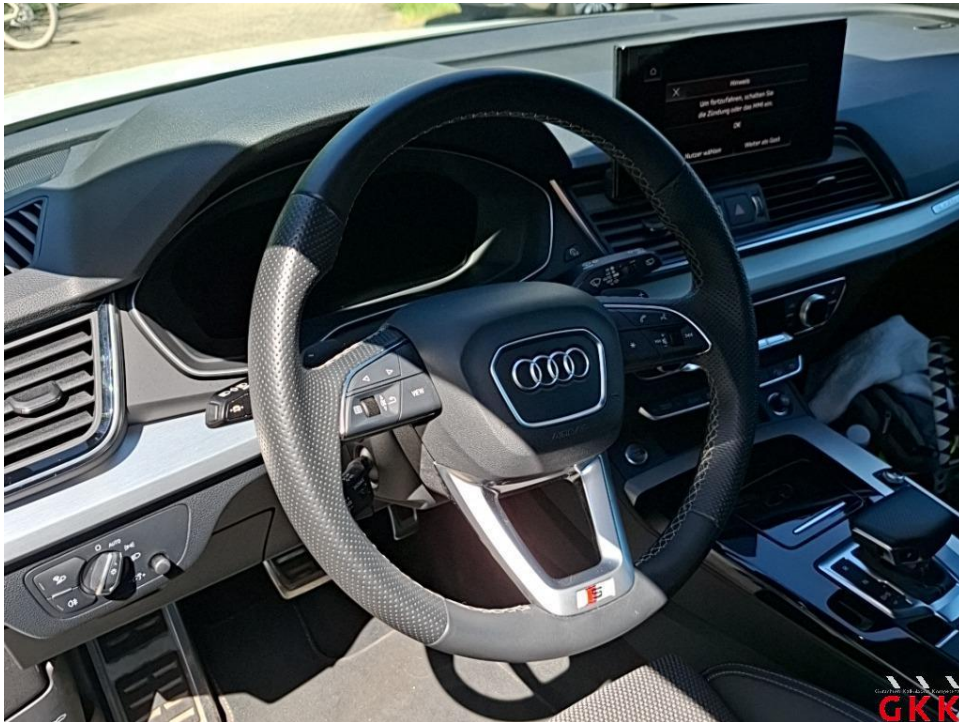
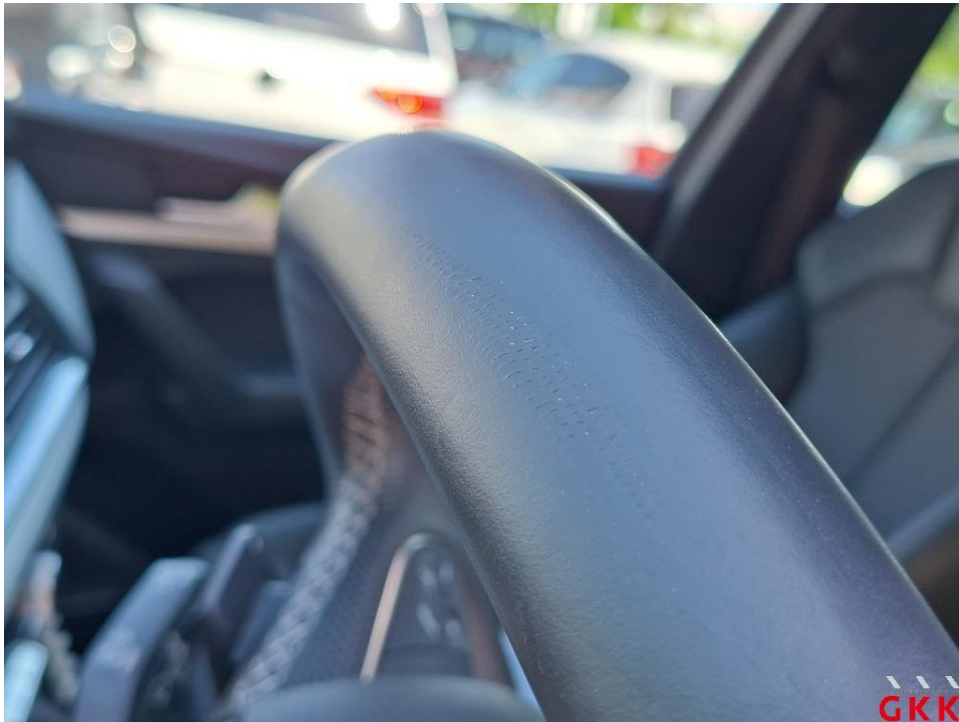
Bild 15. Lenkrad, Leder, verkratzt, Smartrepair

Bild 16. Lenkrad, Leder, verkratzt, Smartrepair

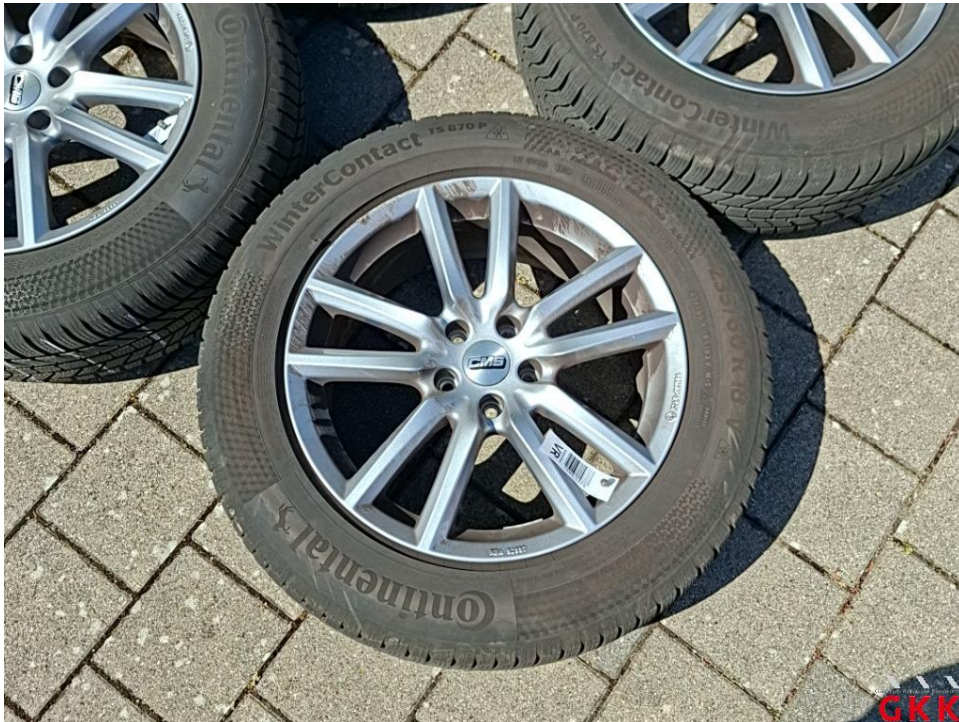
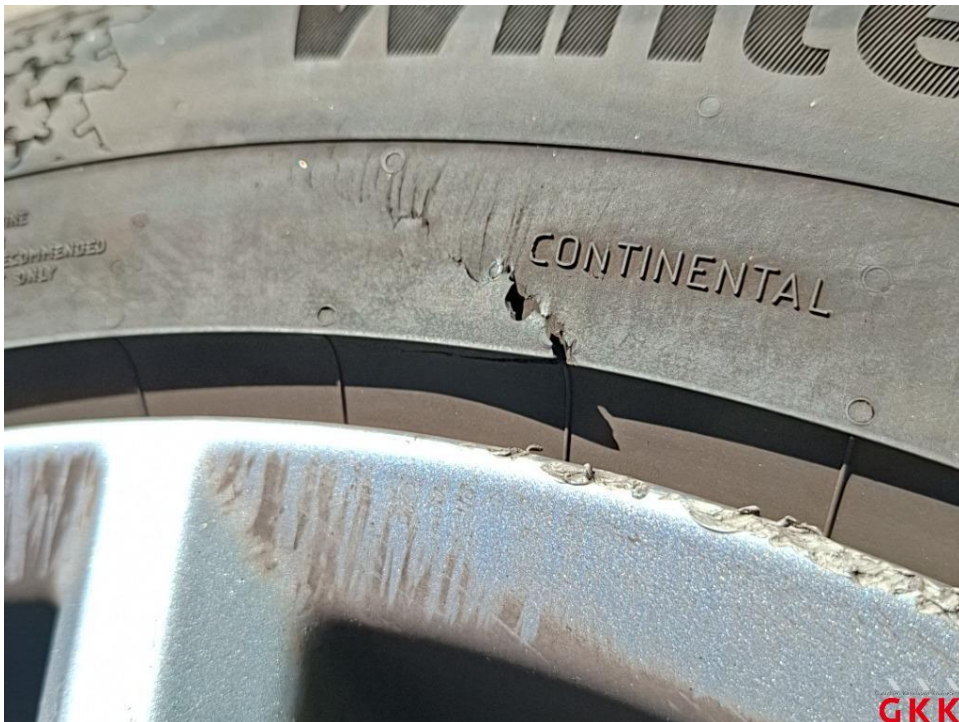
Reifen, Felgen, Radkappen (Angaben ohne MwSt.)	Reparaturkosten	ÜDV
Reifen 1 x beiliegend, beschädigt, ersetzen (Bild 17, Bild 18)	199,00 €	199,00 €
LM-Rad 1 x beiliegend, Materialabtrag, ersetzen (Bild 19, Bild 20)	131,00 €	131,00 €
Technik (Angaben ohne MwSt.)	Reparaturkosten	ÜDV
Lenkrad Leder, verkratzt, Smartrepair (Bild 15, Bild 16)	31,50 €	31,50 €
Sonstiges (Angaben ohne MwSt.)	Reparaturkosten	ÜDV
HU (Hauptunters.) Verbrennerfzg. (Allane), kein gültiger Nachweis vorhanden, durchführen (Bild 14)	130,00 €	130,00 €
Inspektion groß SUV / Geländewagen, fällig, durchführen (Bild 13)	695,31 €	695,31 €

Bild 17. Reifen, 1 x beiliegend, beschädigt, ersetzen

Bild 18. Reifen, 1 x beiliegend, beschädigt, ersetzen

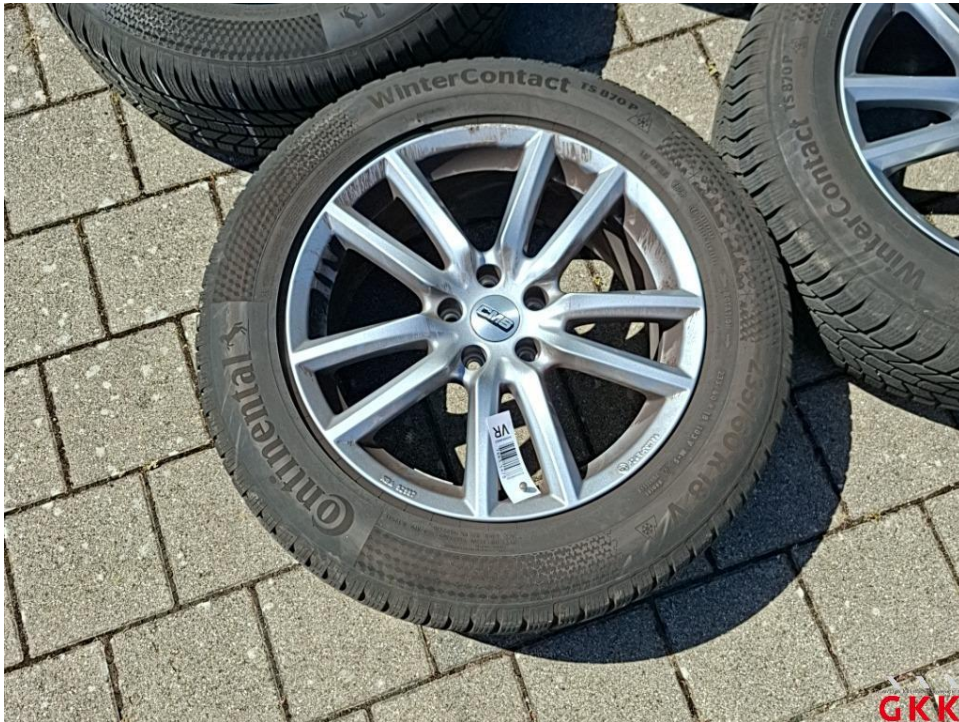
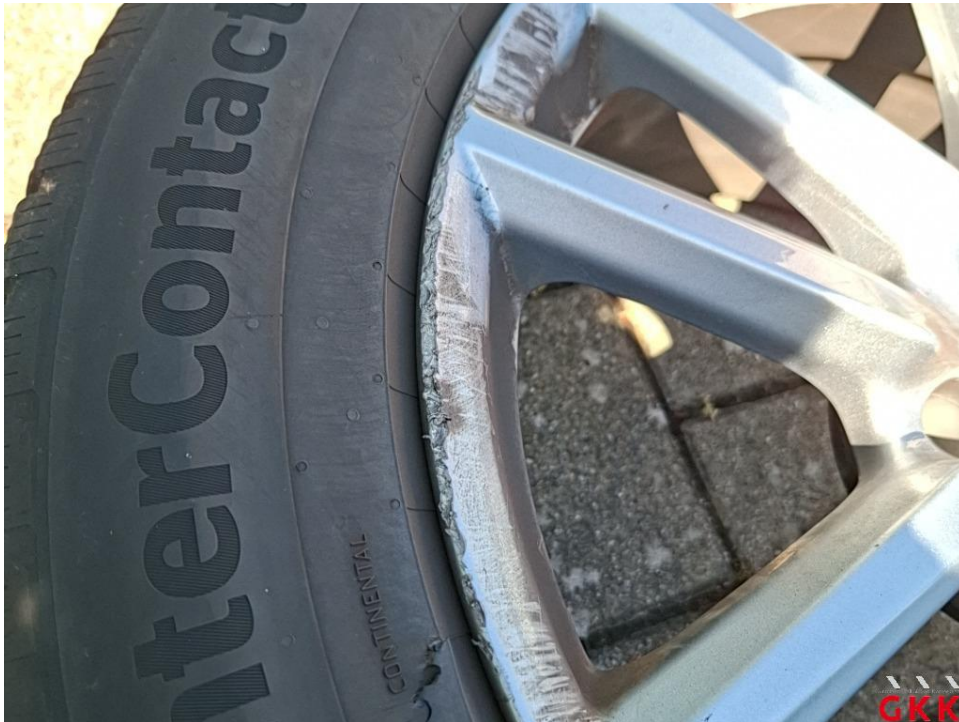
Bild 19. LM-Rad, 1 x beiliegend, Materialabtrag, ersetzen

Bild 20. LM-Rad, 1 x beiliegend, Materialabtrag, ersetzen

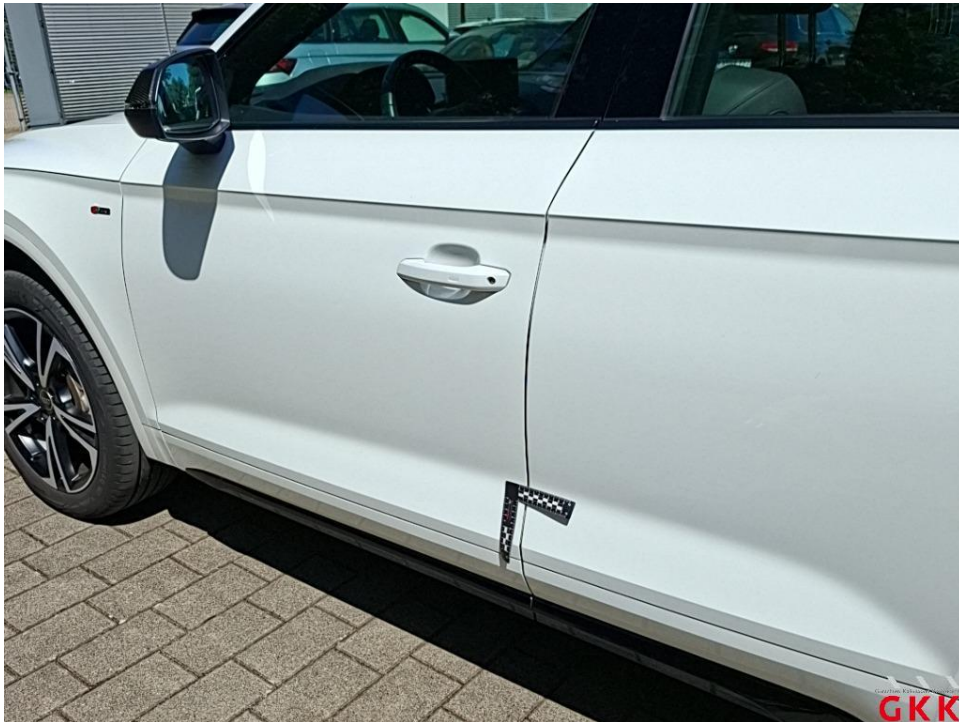
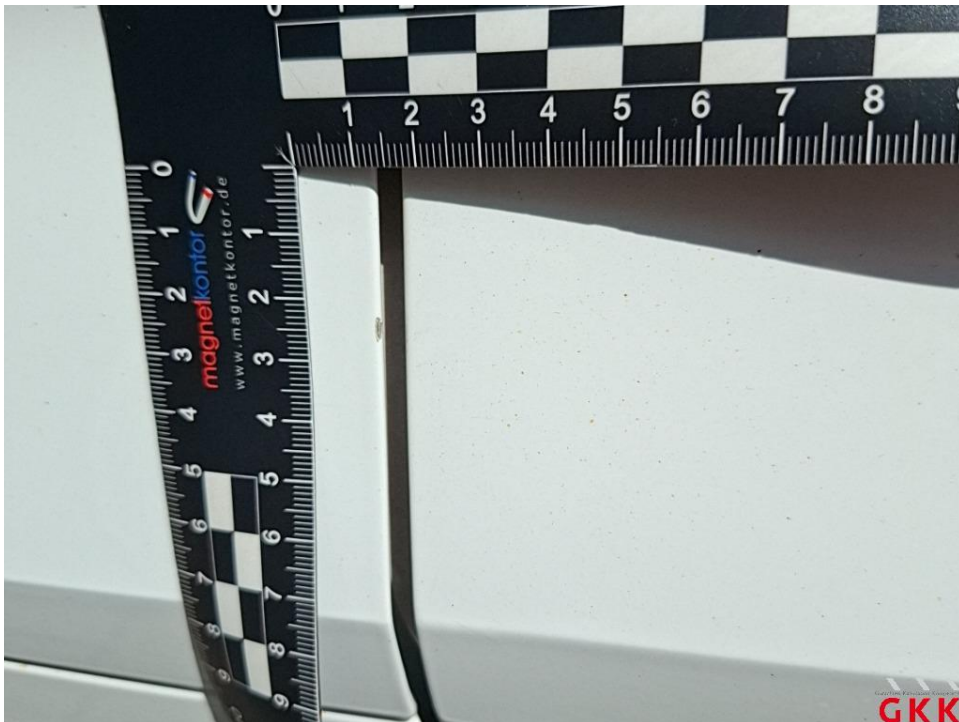
Bild 21. Tür vorne links, Kante, beschädigt, auslegen, schleifen, polieren

Bild 22. Tür vorne links, Kante, beschädigt, auslegen, schleifen, polieren

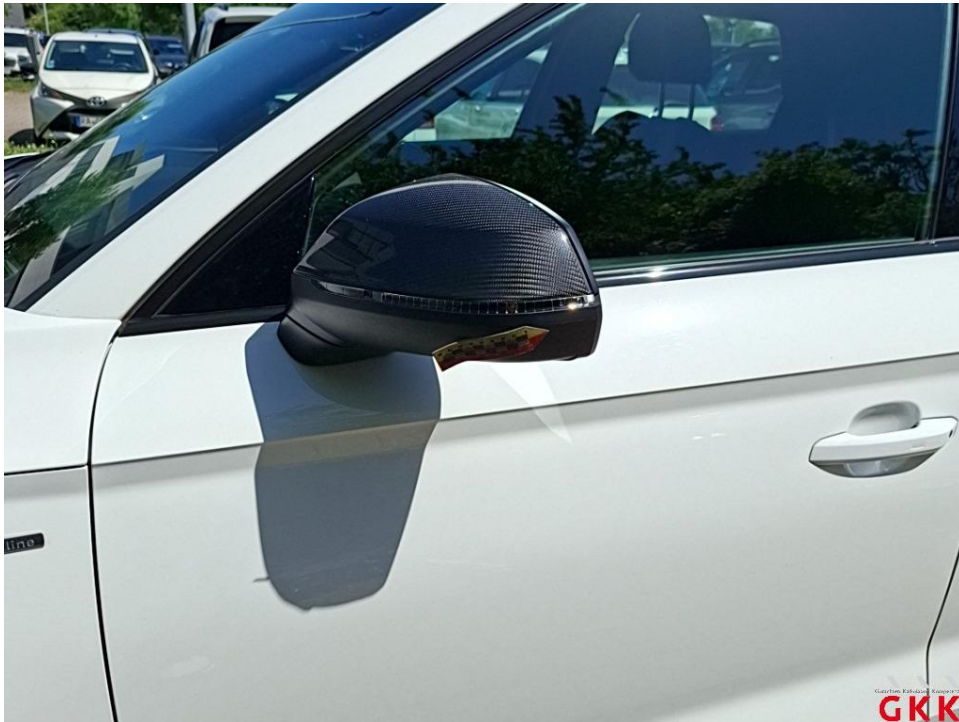
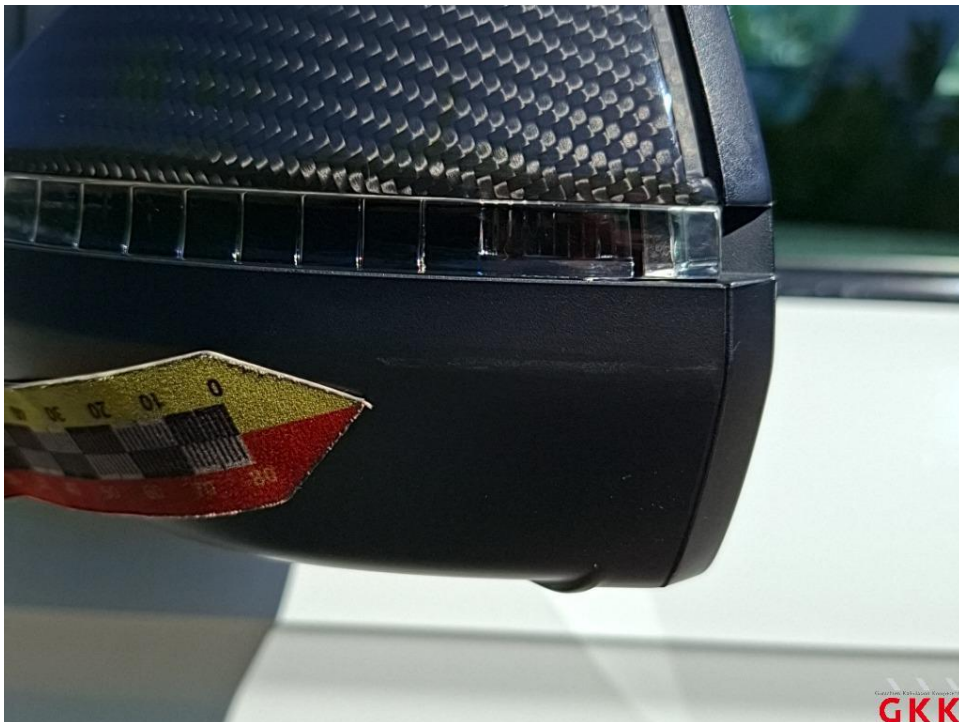
Bild 23. Spiegelgehäuse links, Blende -unlackiert-, verkratzt, Smartrepair

Bild 24. Spiegelgehäuse links, Blende -unlackiert-, verkratzt, Smartrepair

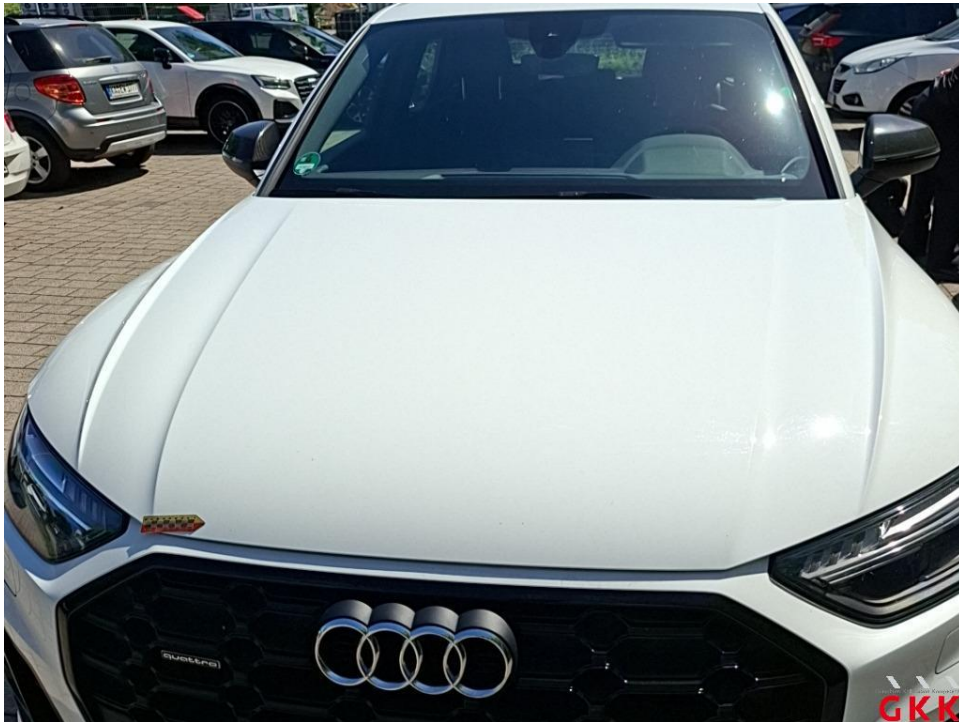
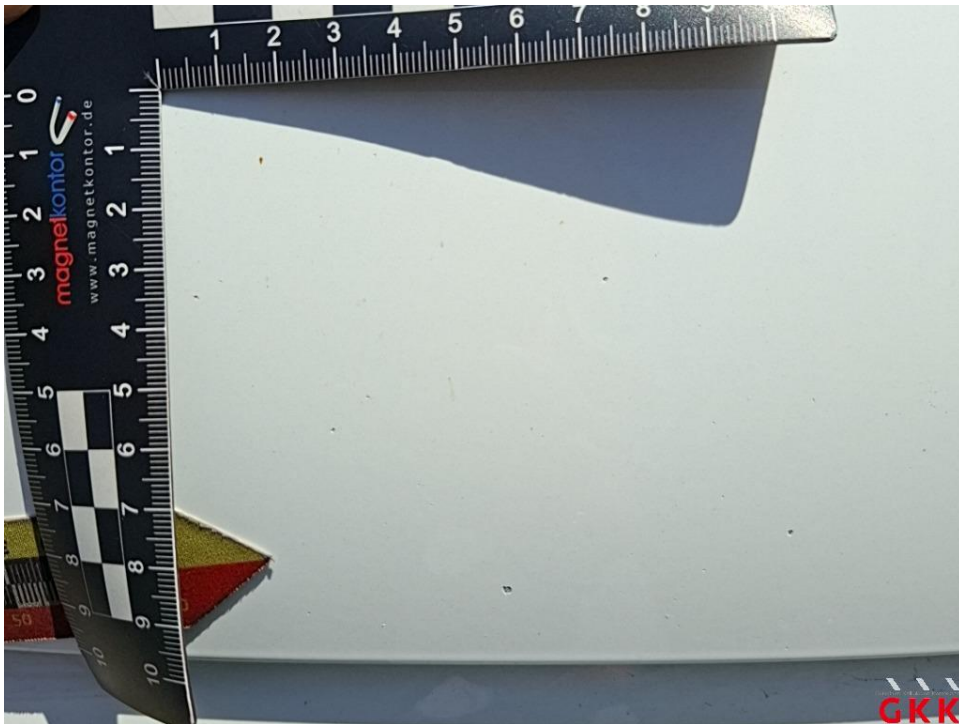
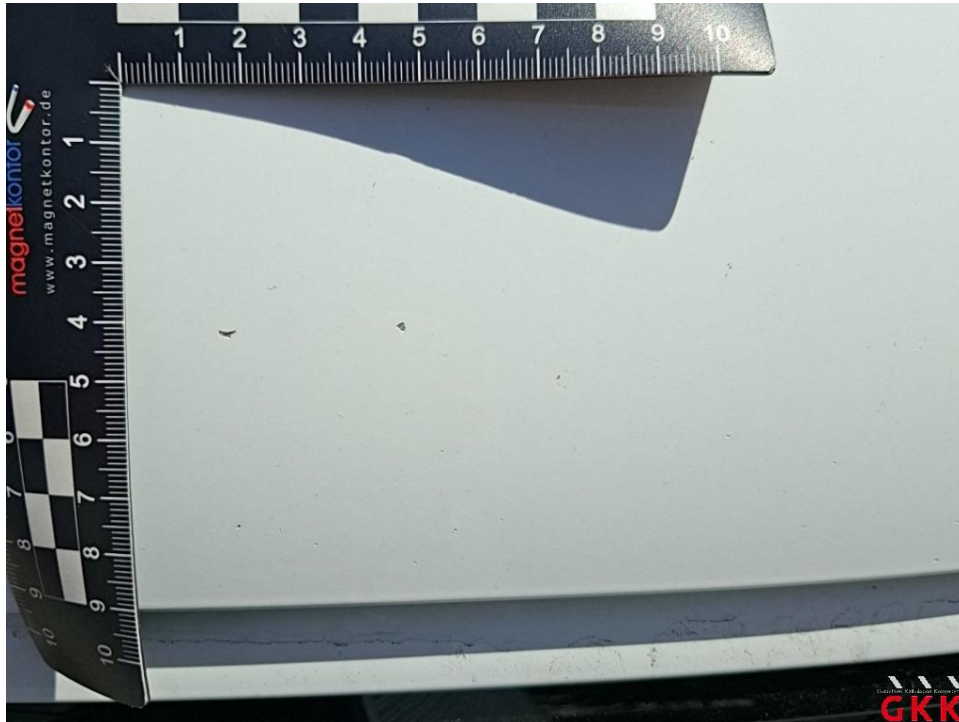
Bild 25. Motorhaube, Steinschlag, lackieren

Bild 26. Motorhaube, Steinschlag, lackieren

Bild 27. Motorhaube, Steinschlag, lackieren

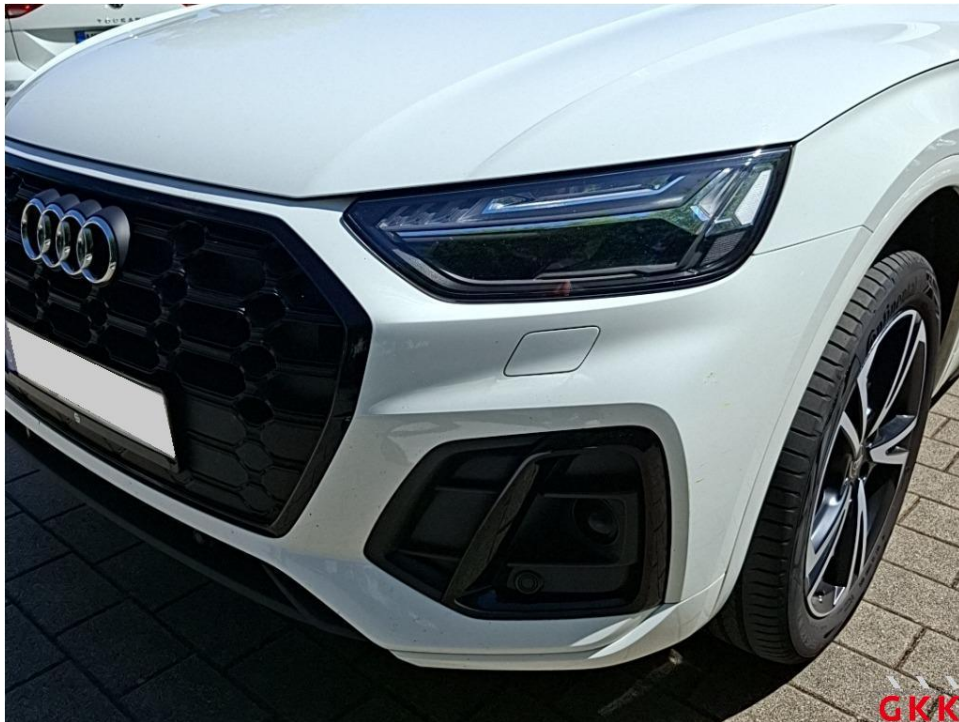
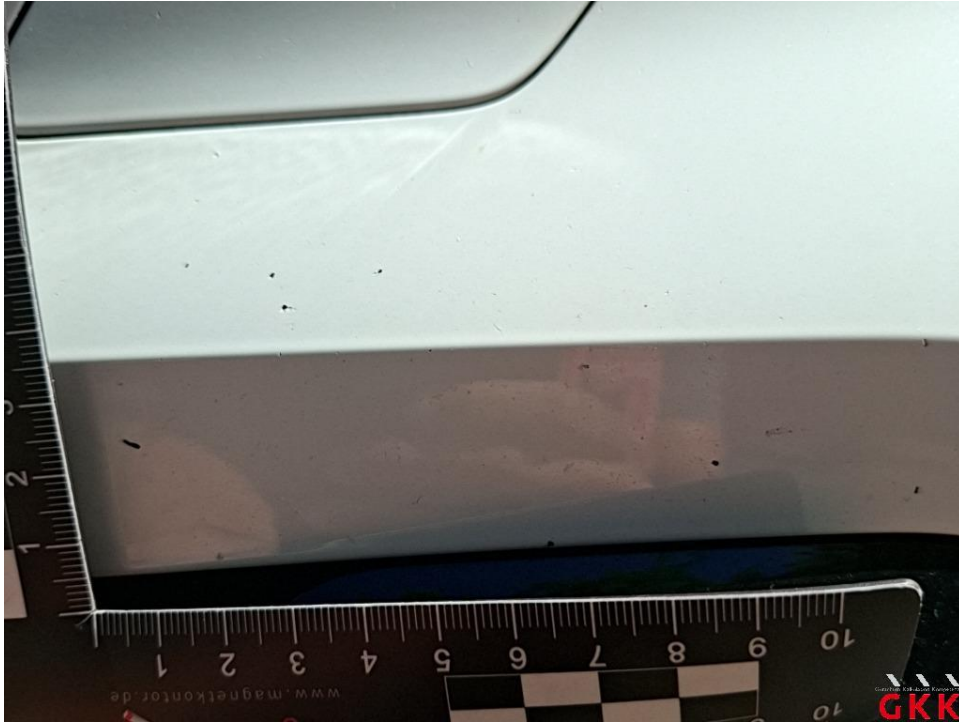
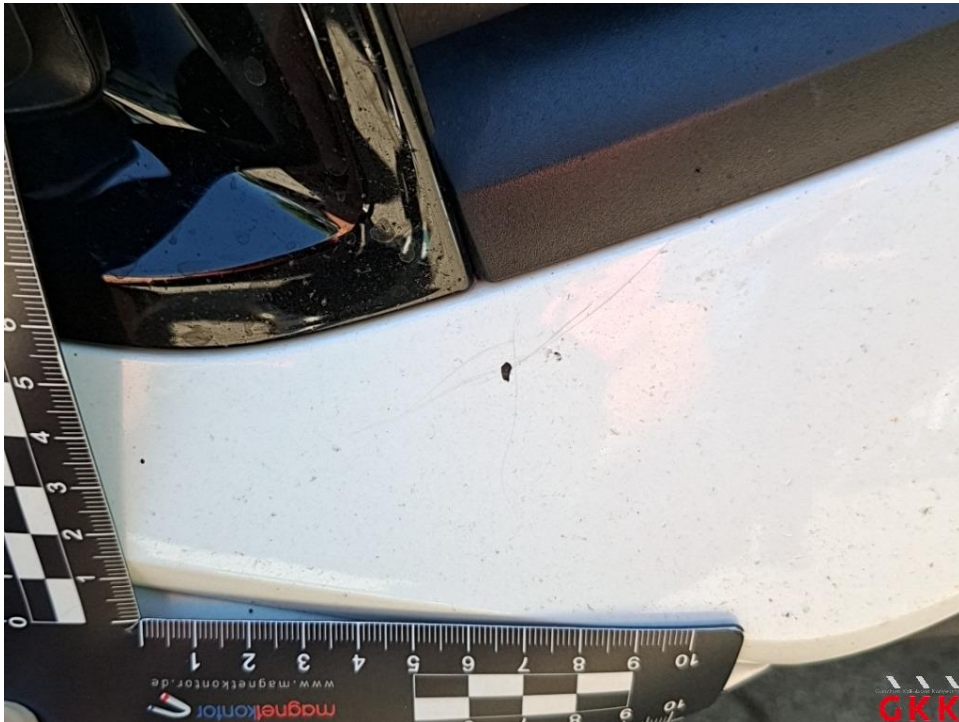
Bild 28. Stoßfänger vorne, Verkleidung -lackiert-, Steinschlag, lackieren

Bild 29. Stoßfänger vorne, Verkleidung -lackiert-, Steinschlag, lackieren

Bild 30. Stoßfänger vorne, Verkleidung -lackiert-, Steinschlag, lackieren

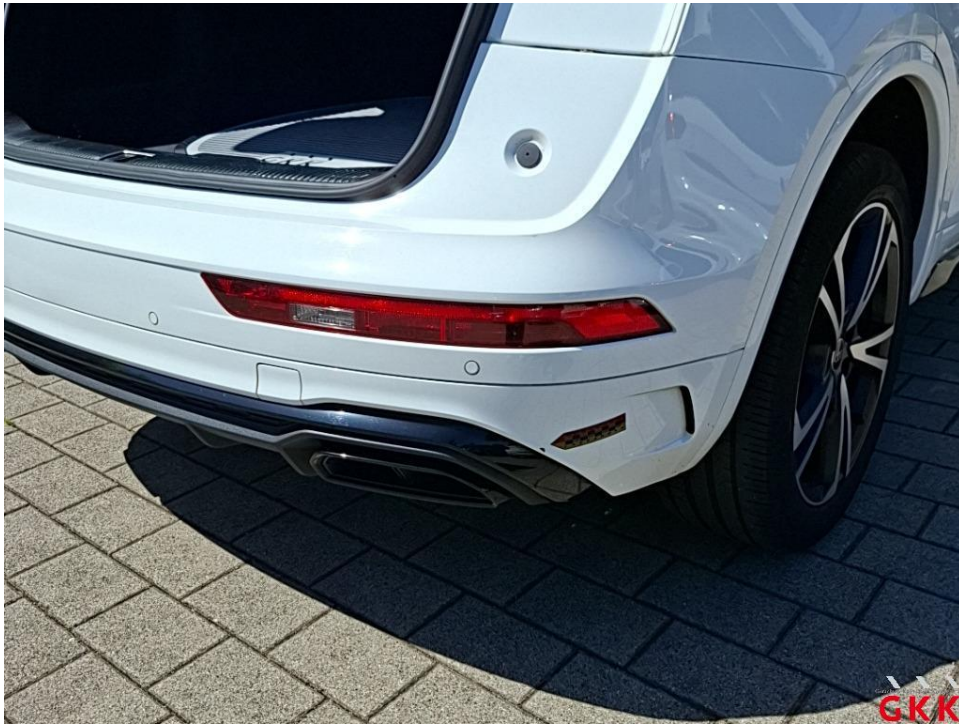
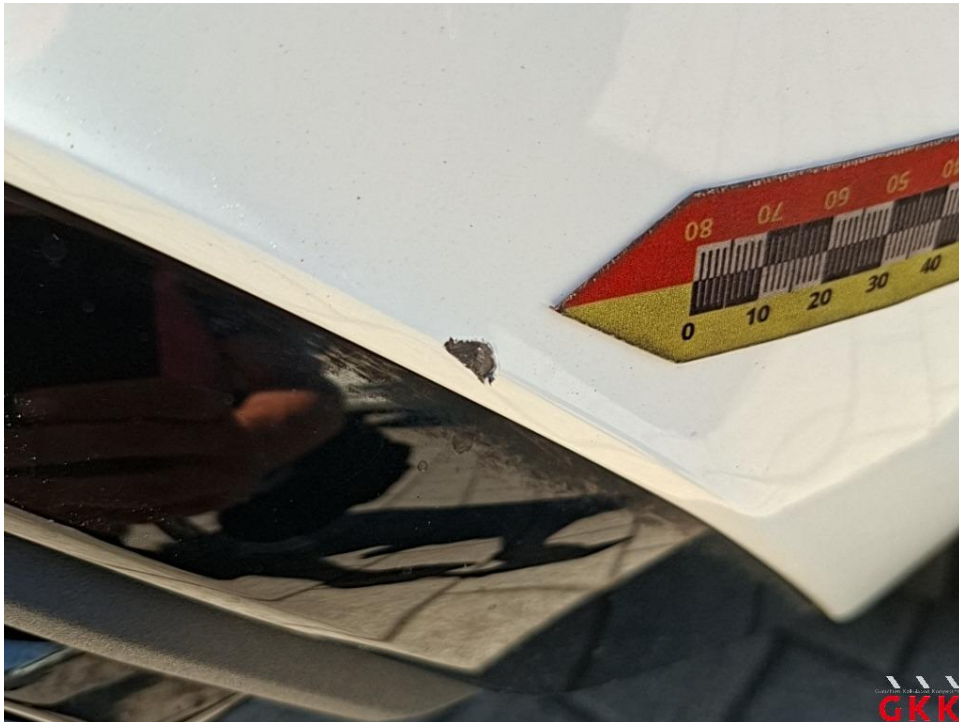
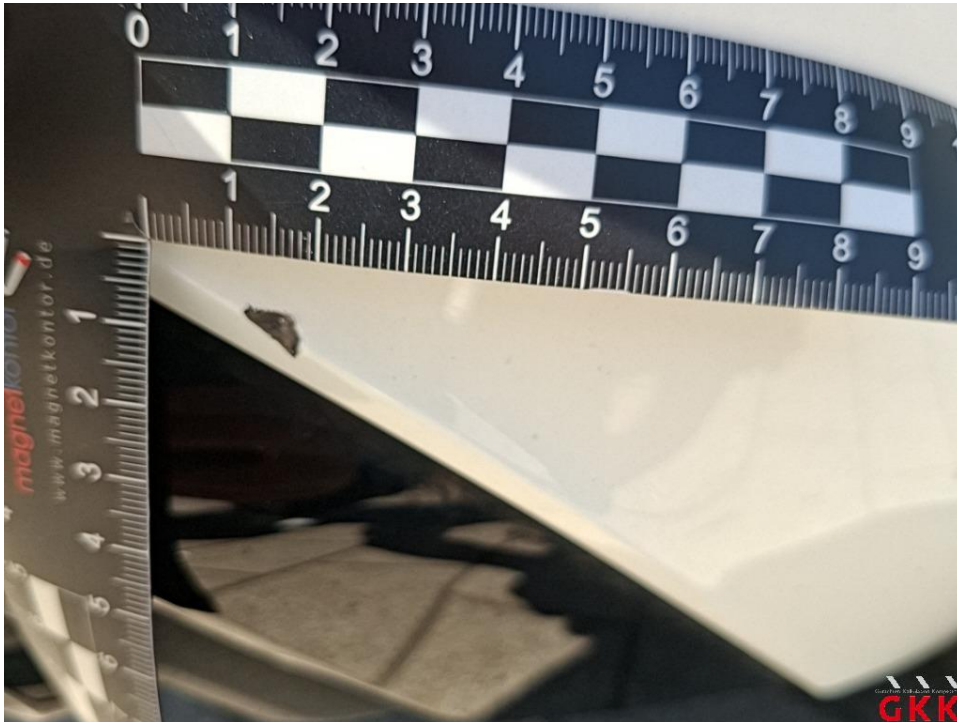
Bild 31. Stoßfänger hinten, Verkleidung unterhalb -lackiert-, beschädigt, instand setzen - lackieren

Bild 32. Stoßfänger hinten, Verkleidung unterhalb -lackiert-, beschädigt, instand setzen - lackieren

Bild 33. Stoßfänger hinten, Verkleidung unterhalb -lackiert-, beschädigt, instand setzen - lackieren

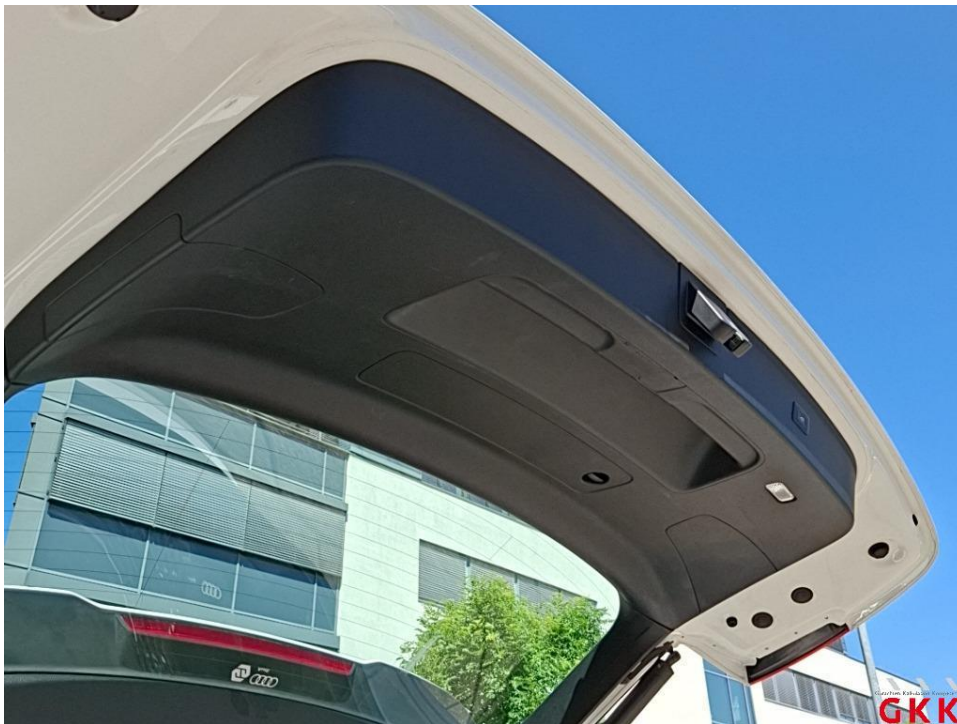
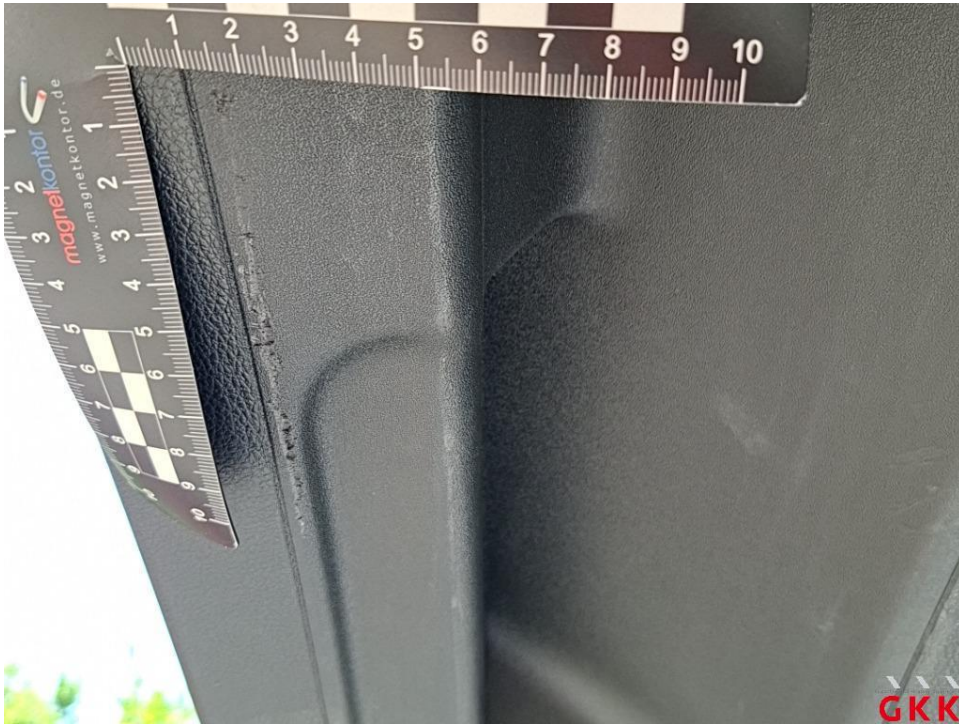
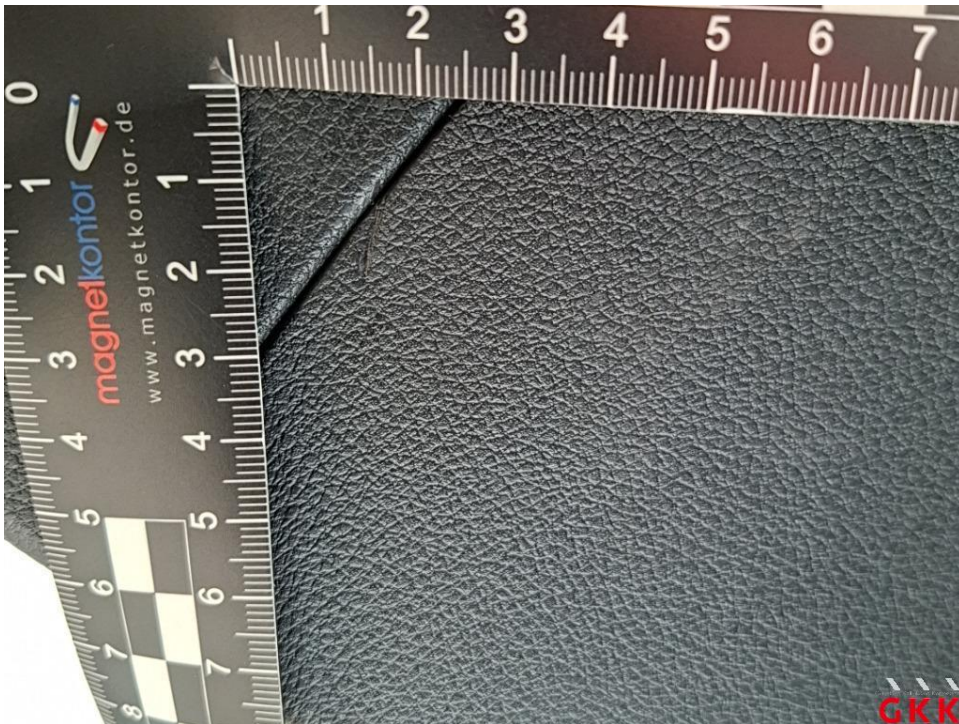
Bild 34. Heckklappe, Innenverkleidung, verkratzt, ersetzen

Bild 35. Heckklappe, Innenverkleidung, verkratzt, ersetzen

Bild 36. Heckklappe, Innenverkleidung, verkratzt, ersetzen

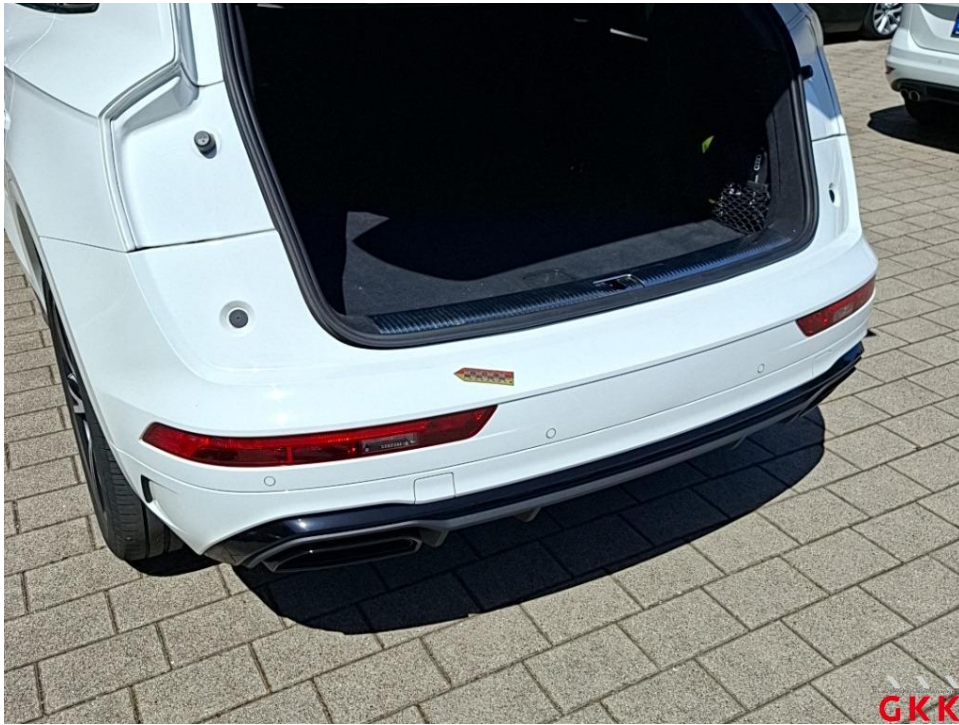
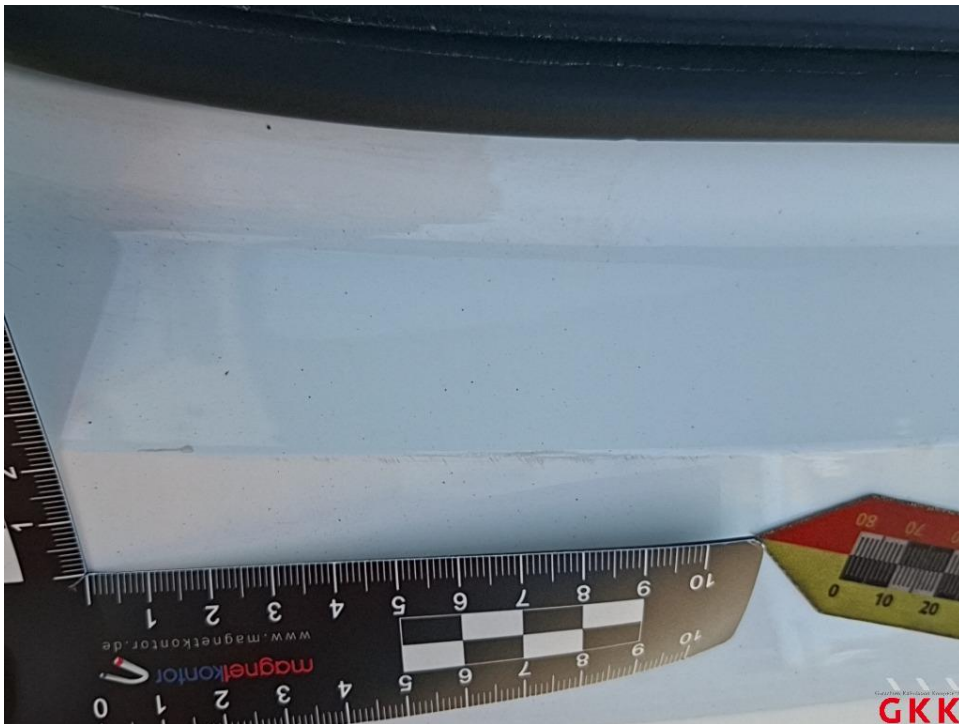
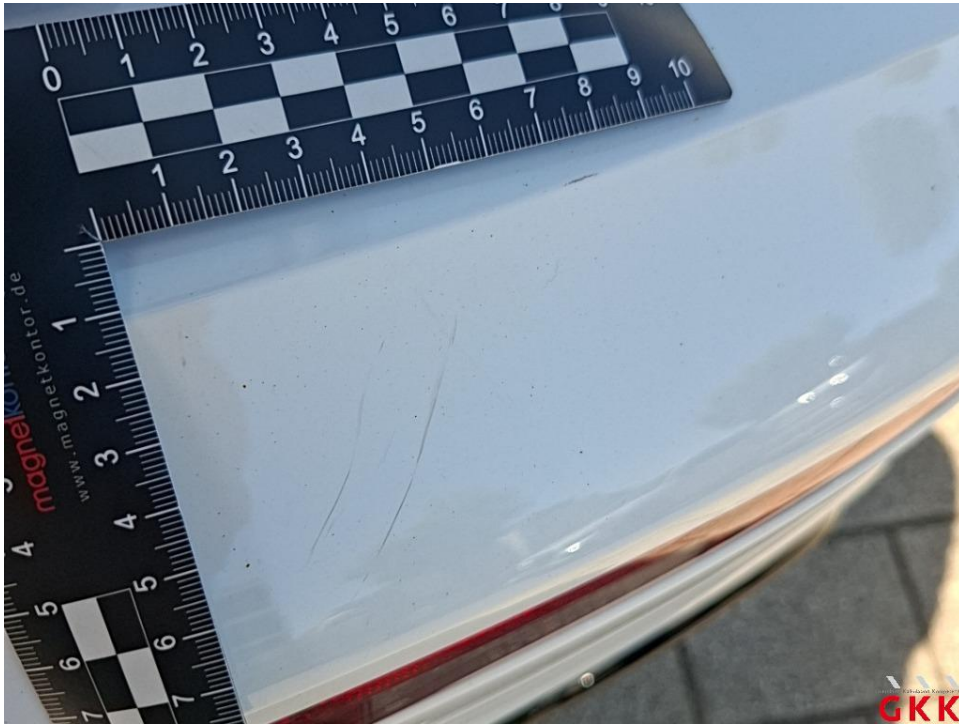
Bild 37. Stoßfänger hinten, Verkleidung oberhalb -lackiert-, verkratzt, lackieren

Bild 38. Stoßfänger hinten, Verkleidung oberhalb -lackiert-, verkratzt, lackieren

Bild 39. Stoßfänger hinten, Verkleidung oberhalb -lackiert-, verkratzt, lackieren
