**Fahrzeug:** HYUNDAI IONIQ 5 77,4 kWh Heckantrieb Sports Utility Vehicle 5-türig 0 ccm 229 PS / 168 KW Elektrisch Automatik

| Amtliches Kennzeichen: | ERK-ZV 0012E | Fahrgestell-Nummer: | KMHKM81EFP196388 |

## Zustandsbericht / Minderwertgutachten

0215437671  
Allane SE Rückgabeabteilung, Parkring 33, 85748 Garching b.München  
18.06.2026, elektronisch.  
01.07.2026, 10:00 Uhr, durch Herrn Julian Iwanicki bei DEKRA Automobil GmbH  
Nied, Rottstr. 41, 52068 Aachen, im Beisein von Frau Sylvia Stieger.  
01.07.2026  
Vertragsnummer 86989081  
Auftragsnummer ELSRM004812  
Rahmenkostenstelle ZUB

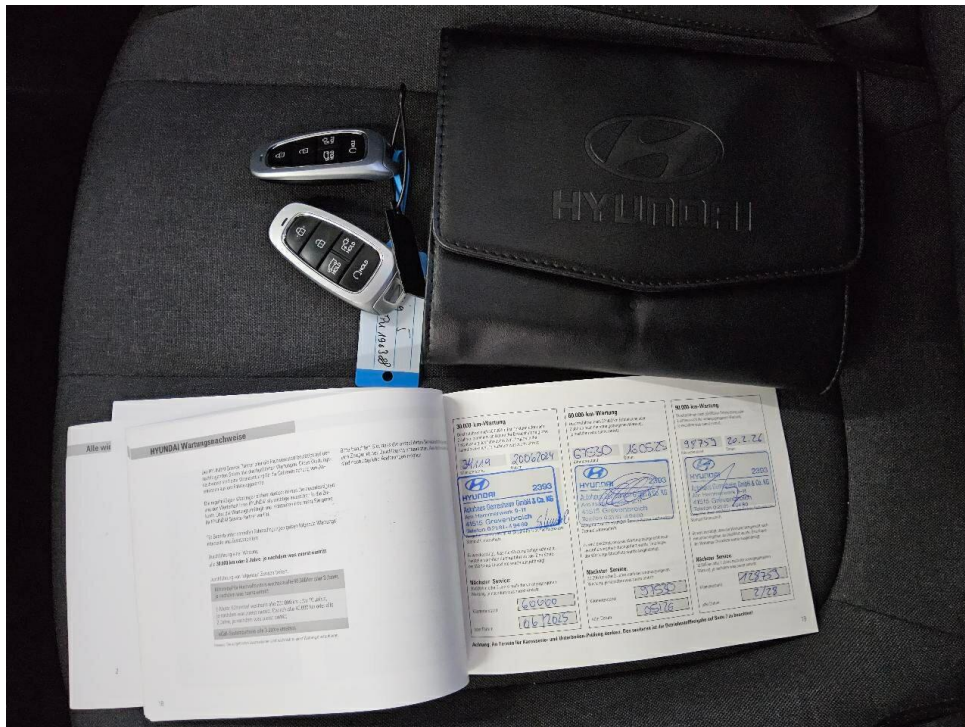
**Bild 5 :** Schlüssel und ggfls. Serviceheft, Navi-CD  
Servicehistorie, Toleranzbereich von 2000KM nicht eingehalten

| Bezeichnung des Schadens / Rep.-Weg | Rep.Kost | | Anrechn. | Minderwert in EUR | |
|---|---|---|---|---|---|
| 1. Servicehistorie, Toleranzbereich von 2000KM nicht eingehalten (Bild 5) | 966,39 | 1.150 | 100 | -966,39 | -1.150,00 |

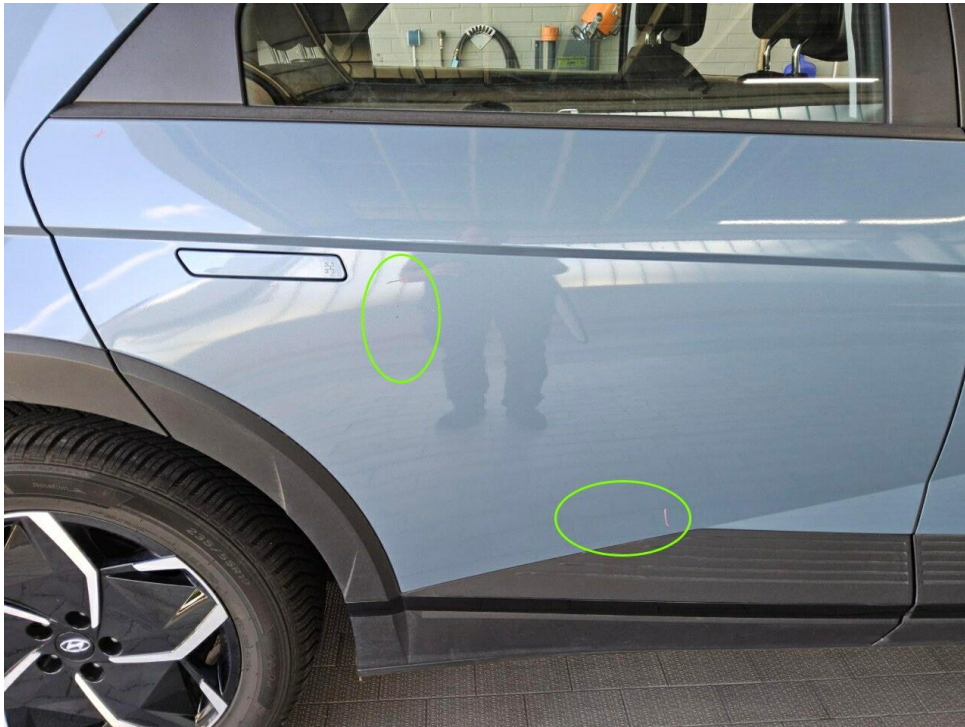
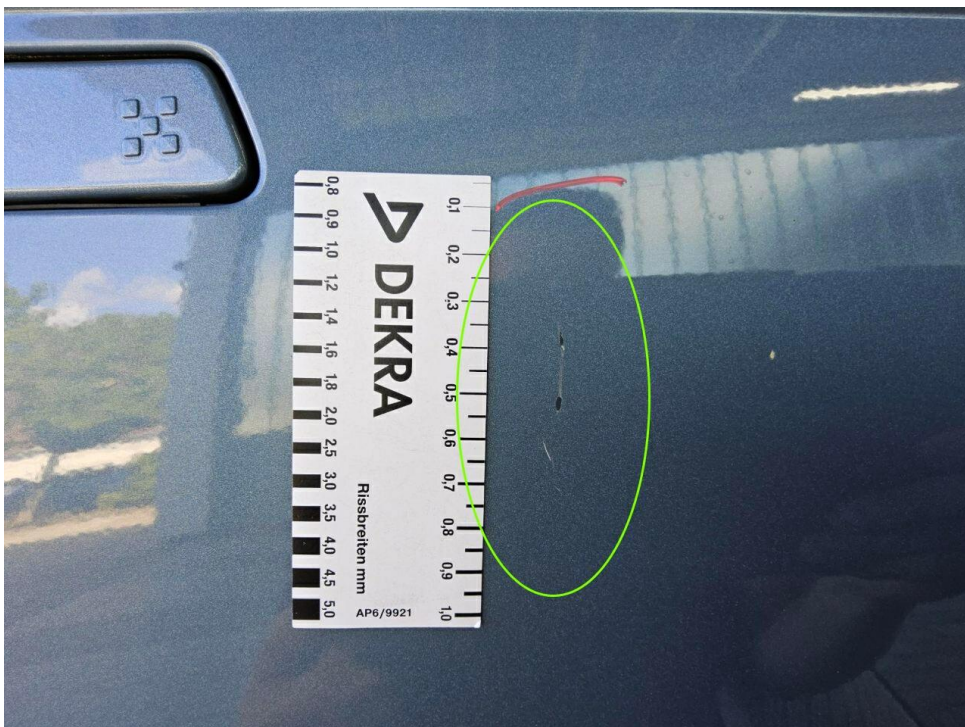
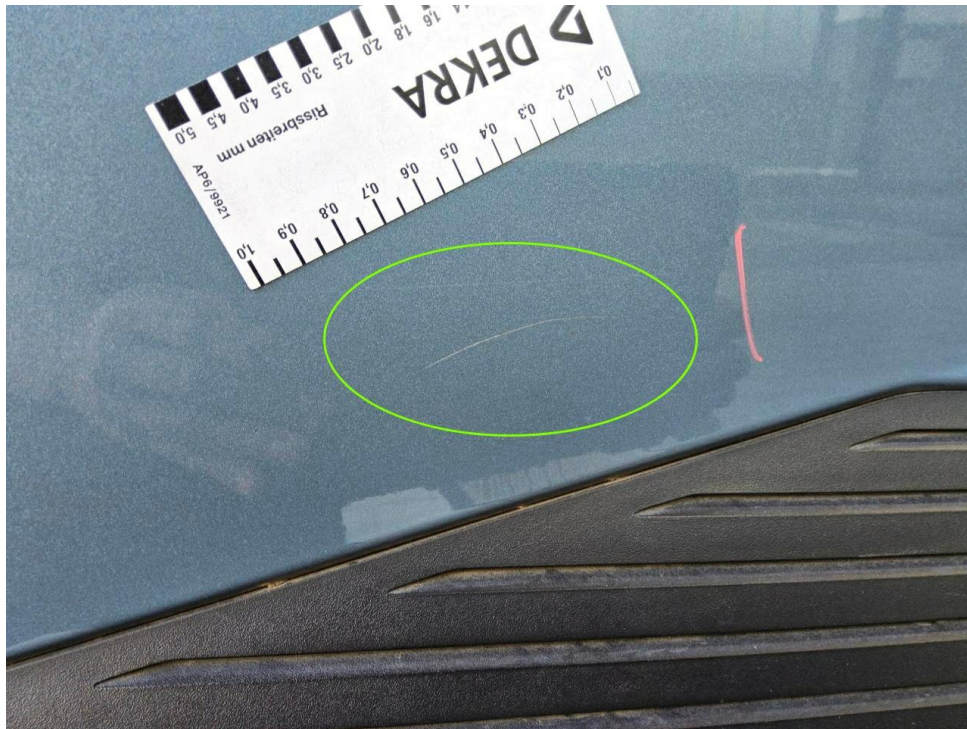
Bild 7 : Tür hinten rechts Lackierung, verschrammt, lackieren mit Lackaufbau

Bild 8 : Tür hinten rechts Lackierung, verschrammt, lackieren mit Lackaufbau

Bild 9 : Tür hinten rechts Lackierung, verschrammt, lackieren mit Lackaufbau

| Bezeichnung des Schadens / Rep.-Weg | Rep.Kost | | Anrechn. | Minderwert in EUR | |
|---|---|---|---|---|---|
| 4. Tür hinten rechts Lackierung, verschrammt, lackieren mit Lackaufbau (Bild 7, 8, 9) | 419,33 | 499 | 45 | -188,70 | -224,55 |

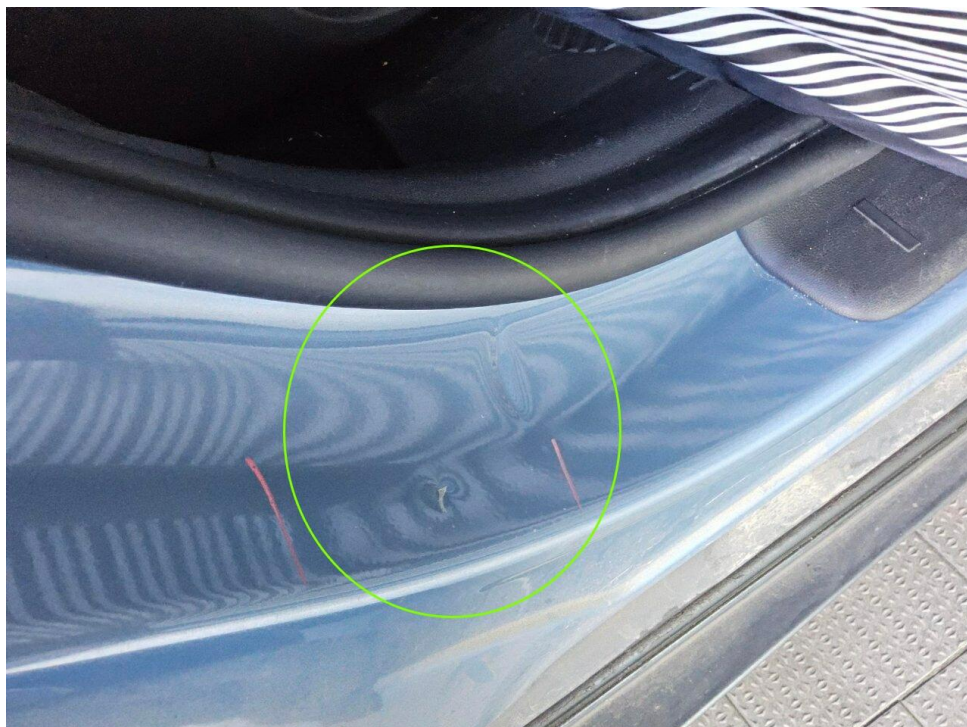
Bild 10 : Tür hinten links Einstieg, eingedellt, smart repair

| Bezeichnung des Schadens / Rep.-Weg | Rep.Kost | | Anrechn. | Minderwert in EUR | |
|---|---|---|---|---|---|
| 6. Tür hinten rechts Einstieg, eingedellt, smart repair | 105,04 | 125 | 100 | -105,04 | -125,00 |

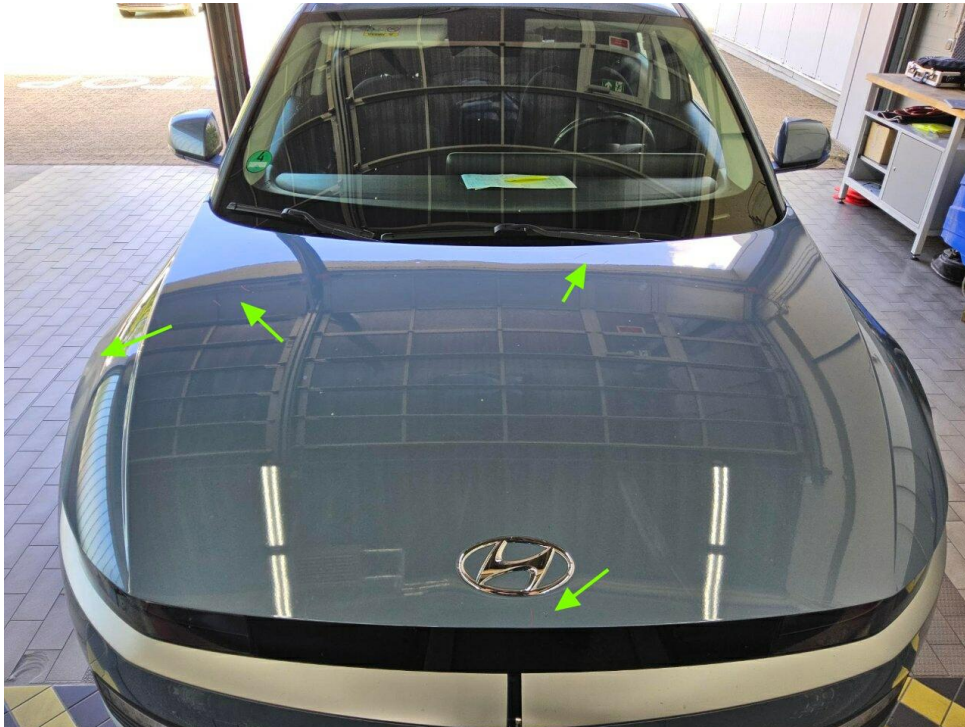
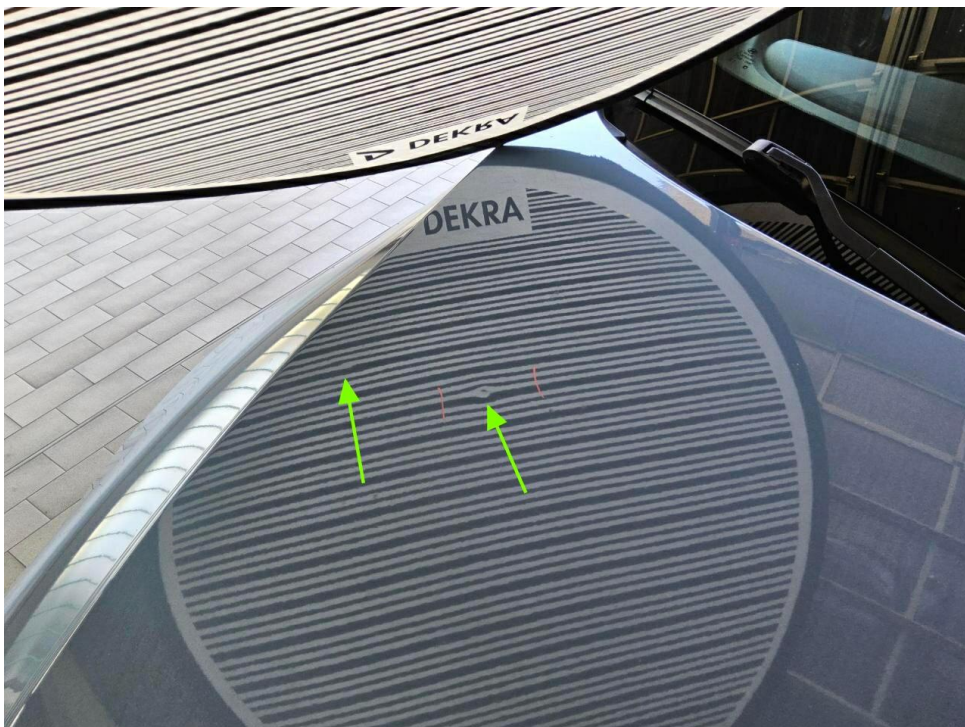
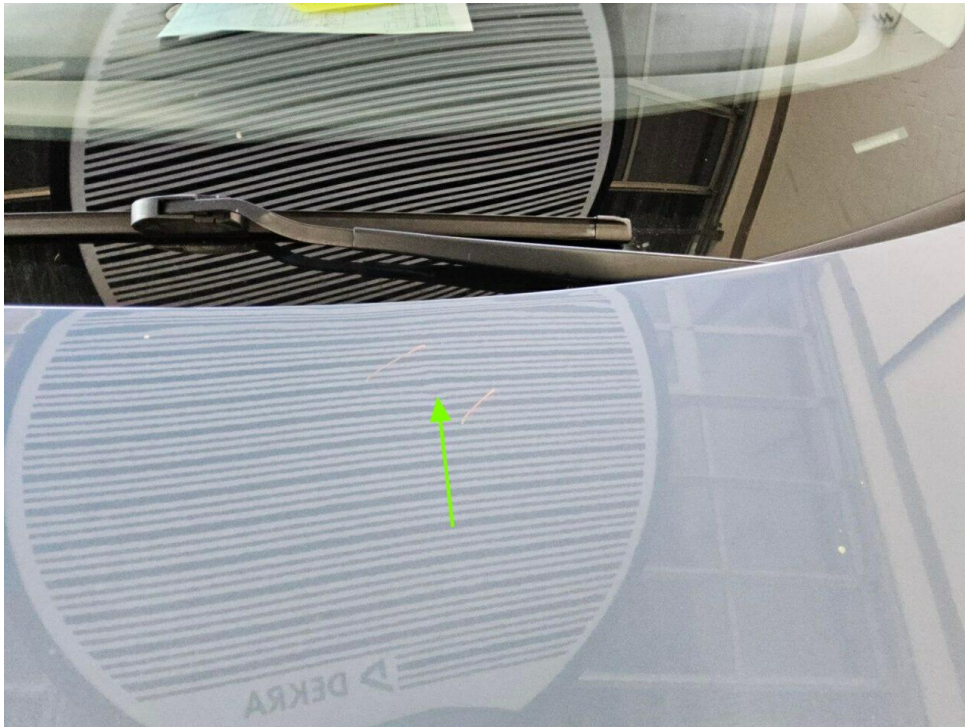
Bild 11 : Motorhaube, mehrfach eingedellt, instandsetzen und lackieren mit Lackaufbau

Bild 12 : Motorhaube, mehrfach eingedellt, instandsetzen und lackieren mit Lackaufbau

Bild 13 : Motorhaube, mehrfach eingedellt, instandsetzen und lackieren mit Lackaufbau

| Bezeichnung des Schadens / Rep.-Weg | Rep.Kost | | Anrechn. | Minderwert in EUR | |
|---|---|---|---|---|---|
| 3. Motorhaube, mehrfach eingedellt, instandsetzen und lackieren mit Lackaufbau (Bild 11, 12, 13) | 630,25 | 750 | 45 | -283,61 | -337,50 |

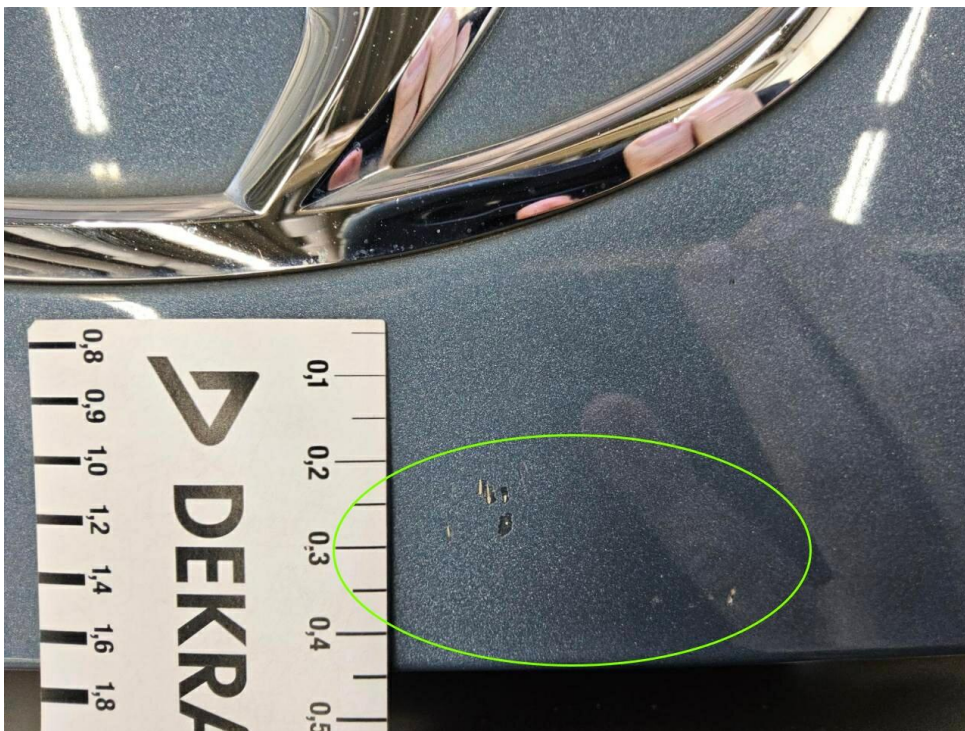
Bild 14 : Motorhaube, verschrammt, instandsetzen und lackieren mit Lackaufbau

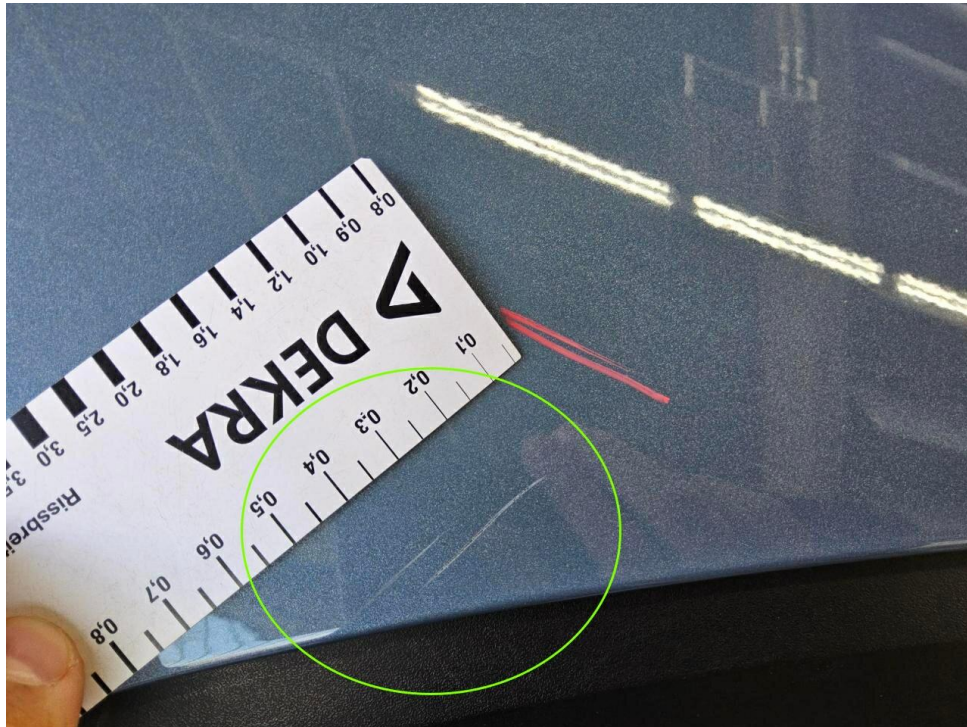
Bild 15 : Motorhaube,verschrammt, instandsetzen und lackieren mit Lackaufbau

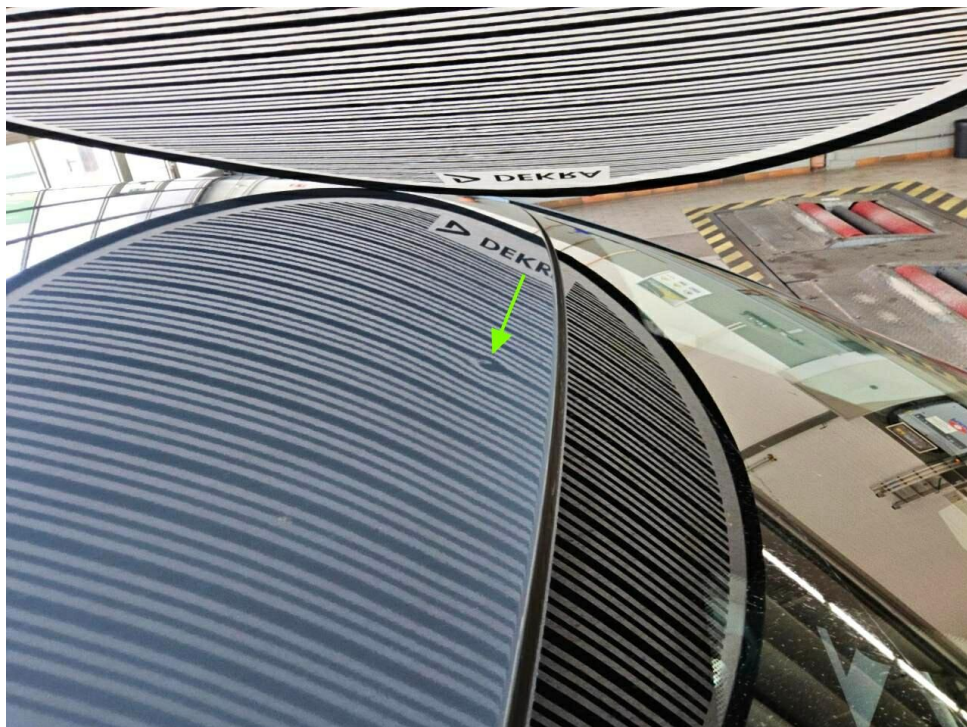
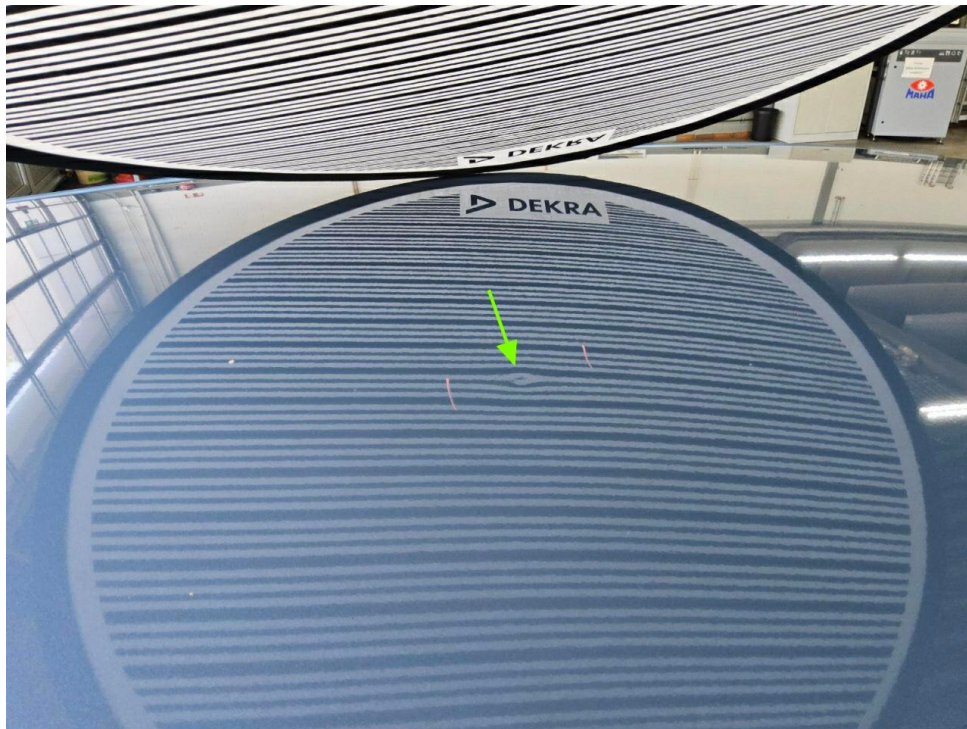
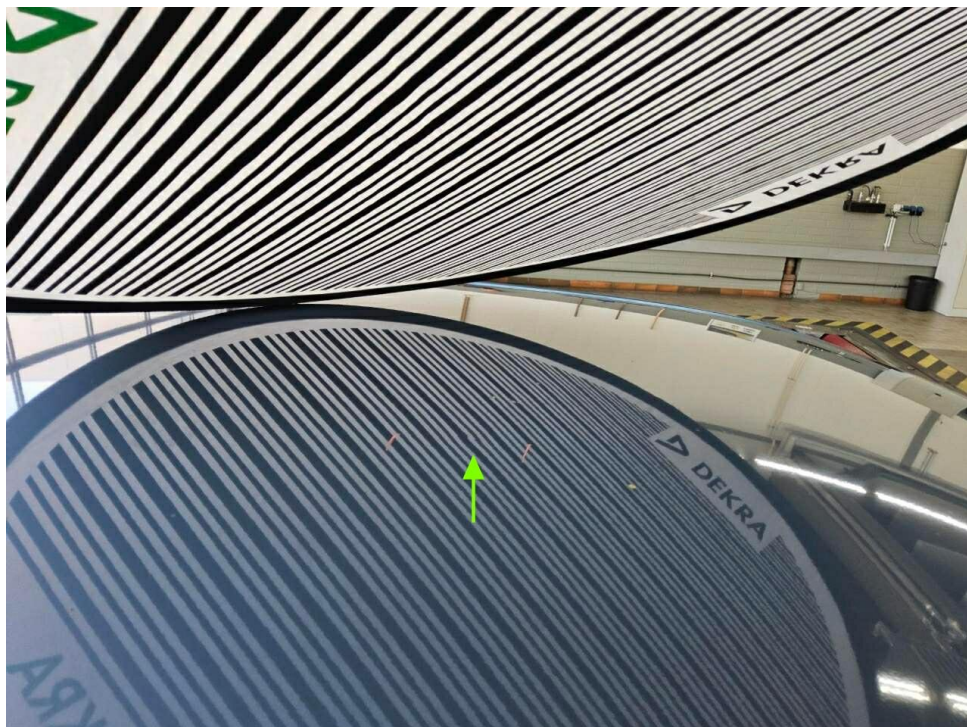
Bild 16 : Dach, mehrfach eingedellt, drücken

Bild 17 : Dach, mehrfach eingedellt, drücken

Bild 18 : Dach, mehrfach eingedellt, drücken

| Bezeichnung des Schadens / Rep.-Weg | Rep.Kost | | Anrechn. | Minderwert in EUR | |
|---|---|---|---|---|---|
| 7. Dach, mehrfach eingedellt, drücken (Bild 16, 17, 18) | 157,14 | 187 | 100 | -157,14 | -187,00 |

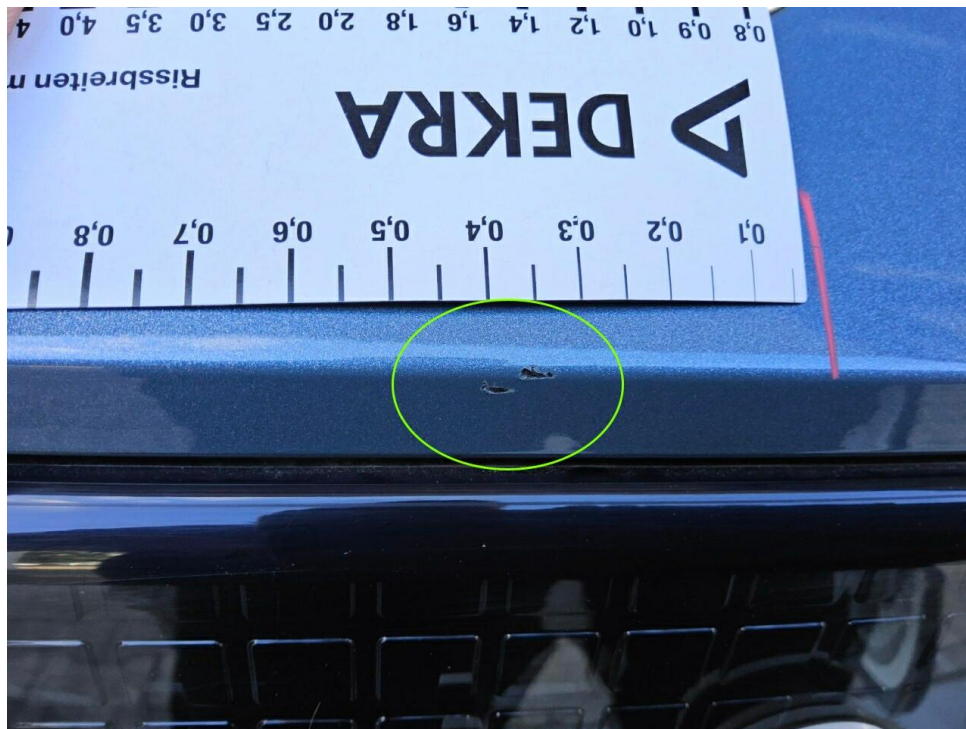
Bild 19 : Heckklappe Lackierung oberhalb, verschrammt, smart repair

| Bezeichnung des Schadens / Rep.-Weg | Rep.Kost | | Anrechn. | Minderwert in EUR | |
|---|---|---|---|---|---|
| 5. Heckklappe Lackierung oberhalb, verschrammt, smart repair (Bild 19) | 52,10 | 62 | 100 | -52,10 | -62,00 |

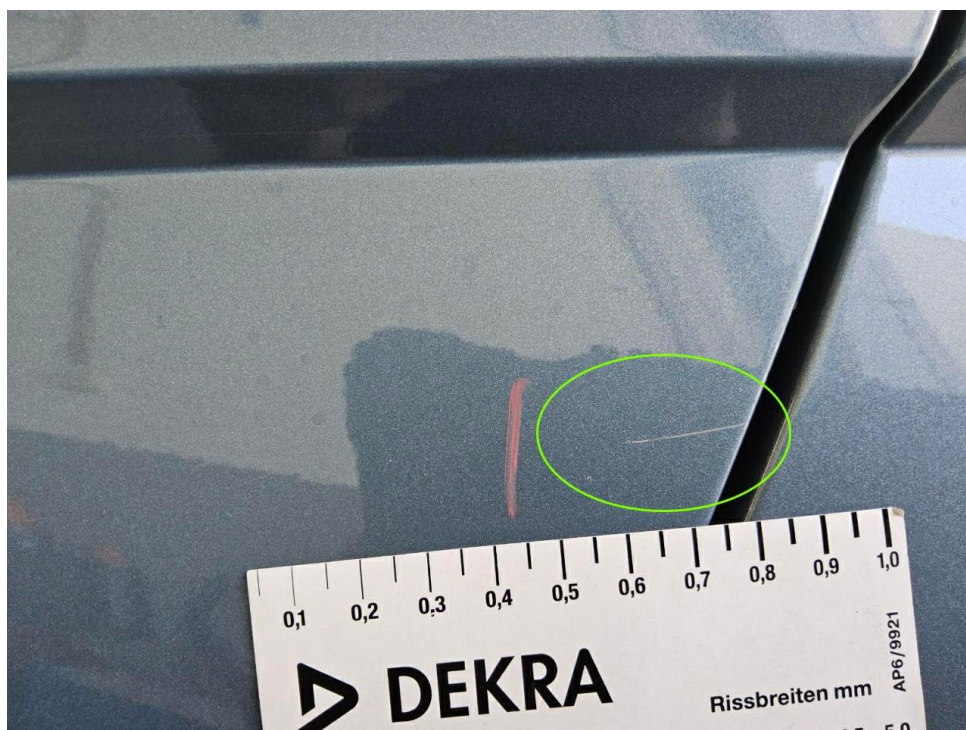
Bild 20 : Tür hinten links Lackierung, zerkratzt, polieren

| Bezeichnung des Schadens / Rep.-Weg | Rep.Kost | | Anrechn. | Minderwert in EUR | |
|---|---|---|---|---|---|
| 2. Tür hinten links Lackierung, zerkratzt, polieren (Bild 20) | 26,05 | 31 | 100 | -26,05 | -31,00 |
