# Zustandsbericht

Protokollnummer: 46233349  
Auftrags-Nr / Referenz: 20551652  
Besichtigungsdatum: 12.06.2026

| Hersteller / Modell | Tesla Model Y Long Range Dual Motor AWD | | |

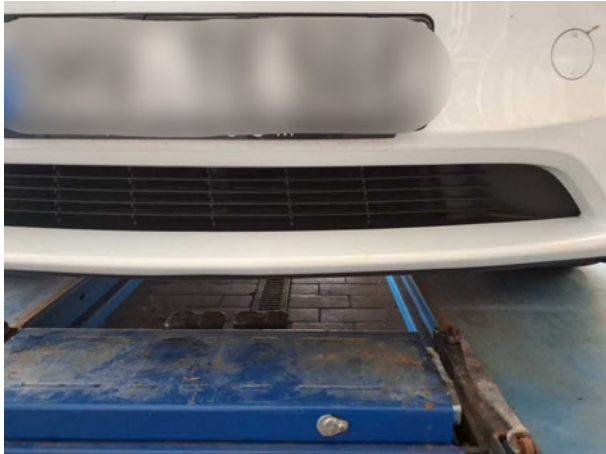
| Nr. | Bauteilgruppe | Beschreibung |
|---|---|---|
| 1 | Stoßfänger vorn | Stoßfänger vorn - Lackmangel - Smart Repair |

**Beschädigung #1:** Stossfänger vorn: Stossfänger vorn - Lackmangel - Smart Repair

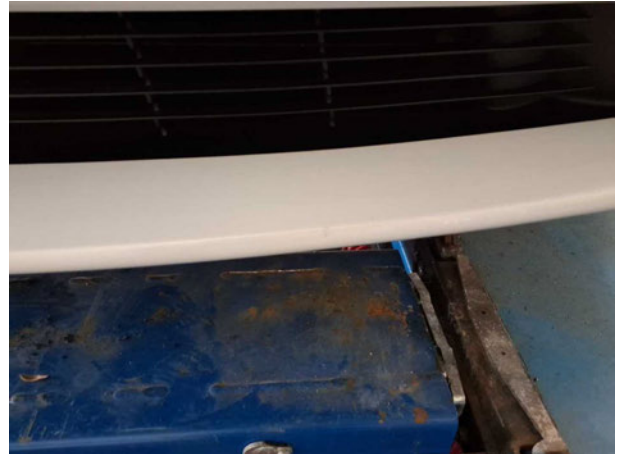
**Beschädigung #1:** Stossfänger vorn: Stossfänger vorn - Lackmangel - Smart Repair

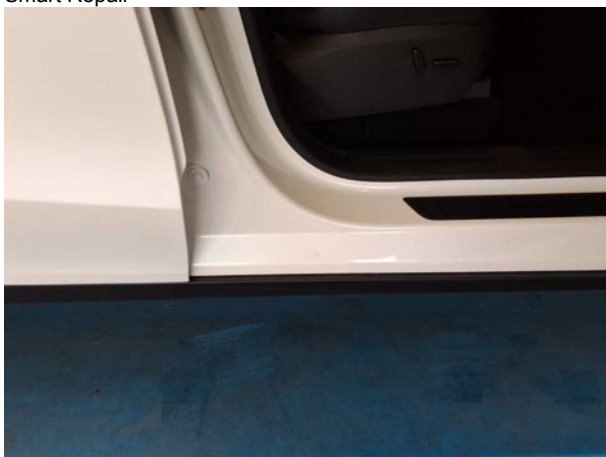
| Nr. | Bauteilgruppe | Beschreibung |
|---|---|---|
| 2 | Schweller rechts | Einstieg - Delle / Lackschaden - Smart Repair |

**Beschädigung #2:** Schweller rechts: Einstieg - Delle / Lackschaden - Smart Repair

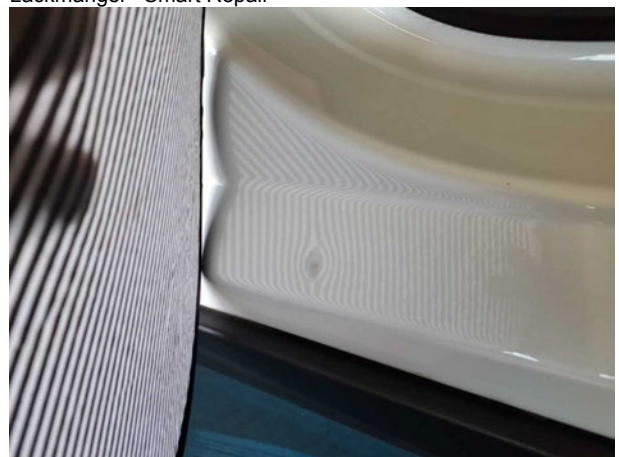
**Beschädigung #2:** Schweller rechts: Einstieg - Delle / Lackschaden - Smart Repair

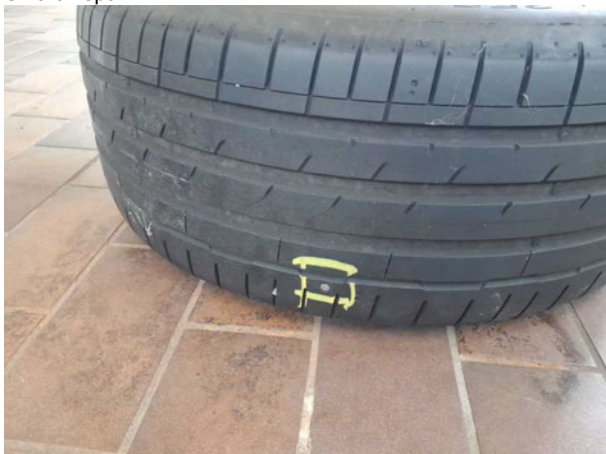
| Nr. | Bauteilgruppe | Beschreibung |
|---|---|---|
| 3 | 2.Radsatz | 1 Reifen - beschädigt - erneuern |

**Beschädigung #3:** 2.Radsatz: 1 Reifen - beschädigt - erneuern

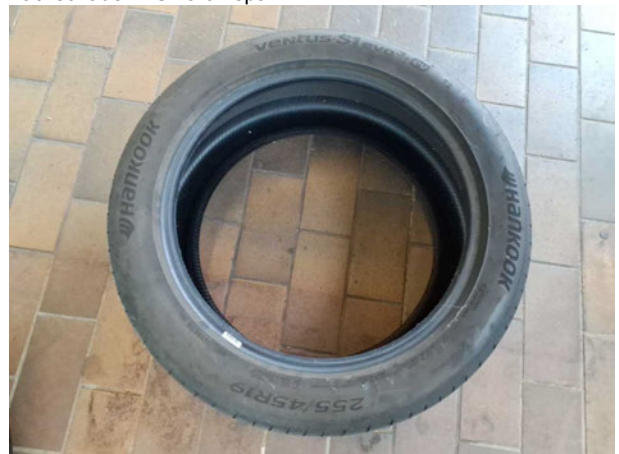
**Beschädigung #3:** 2.Radsatz: 1 Reifen - beschädigt - erneuern

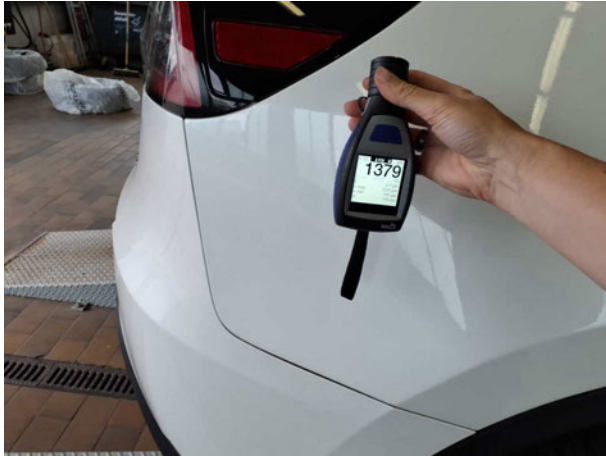
| Nr. | Ort | Wertminderung |
|---|---|---|
| 1 | Heckklappe/-tür, Seitenwand rechts, Tür hinten rechts, fachgerecht ausgeführt, Reparaturrechnung nicht vorhanden | |

**Nachlackierung 1:** Heckklappe/-tür, Seitenwand rechts, Tür hinten rechts

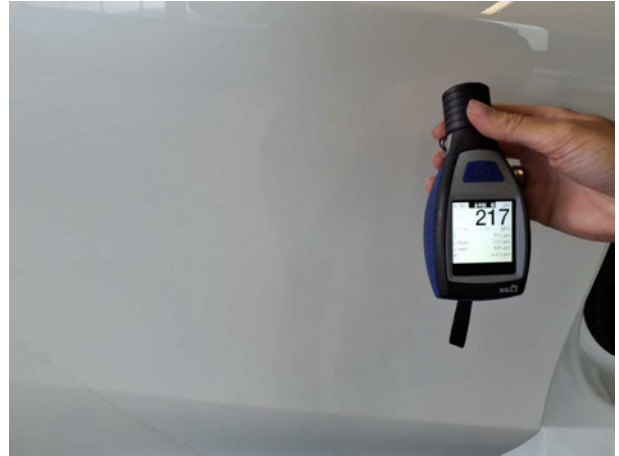
**Nachlackierung 1:** Heckklappe/-tür, Seitenwand rechts, Tür hinten rechts
