## Zustandsbericht

| Berichtsnummer : | 0000000938333-DE926 | | |

#### Hyundai Kona (OS)(2017->) Edition 30+ Elektro 2WD

| Fahrzeug-Ident.-Nr.: | TMAK281HFNJ065617 | Laufleistung abgelesen: | 53416 km |

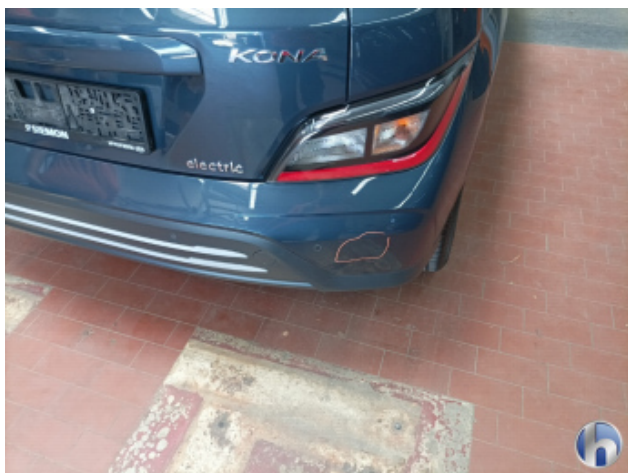
| | Bauteil | Schaden | Rep.-Art |
|---|---|---|---|
| 1. | Stoßfänger Hinten | Kratzer | Smart Repair |

1. Stoßfänger Hinten  
Kratzer - Smart Repair

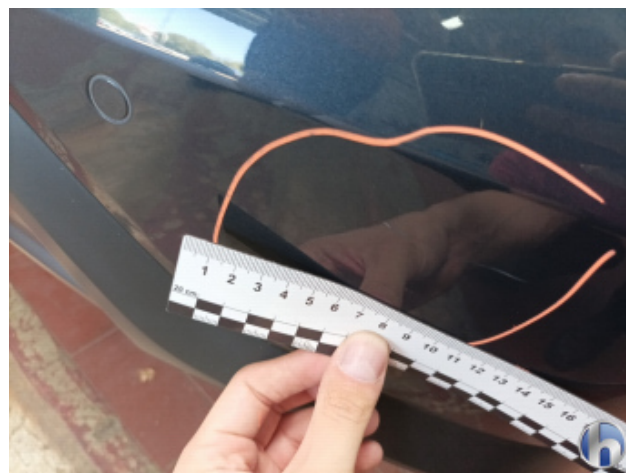
1. Stoßfänger Hinten  
Kratzer - Smart Repair

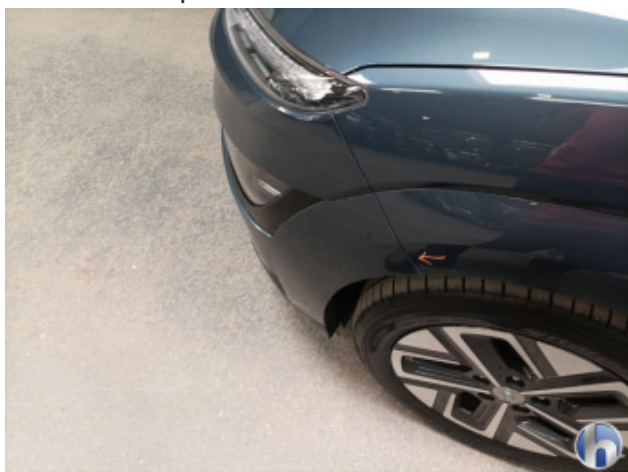
| | Bauteil | Schaden | Rep.-Art |
|---|---|---|---|
| 2. | Kotflügel Vorne - Links | Spaltmaß Ungenau | Aus-/ Einbauen |

2. Kotflügel Vorne - Links  
Spaltmaß Ungenau - Aus-/ Einbauen

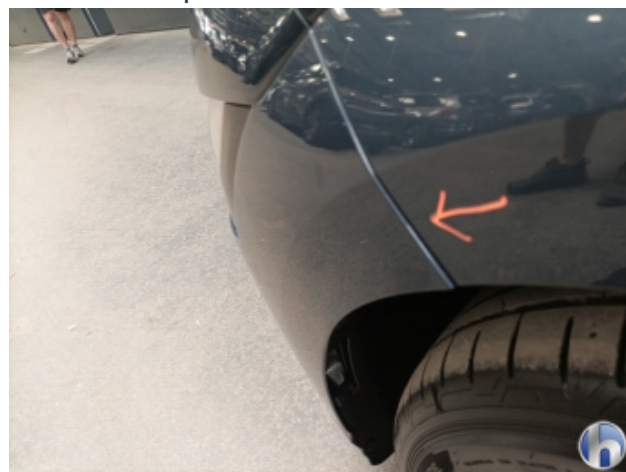
2. Kotflügel Vorne - Links  
Spaltmaß Ungenau - Aus-/ Einbauen

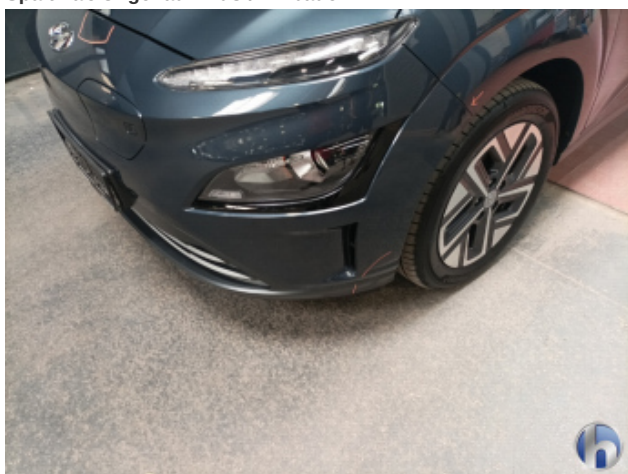
| | Bauteil | Schaden | Rep.-Art |
|---|---|---|---|
| 3. | Frontspoiler | Beschädigt | Smart Repair |

3. Frontspoiler  
Beschädigt - Smart Repair

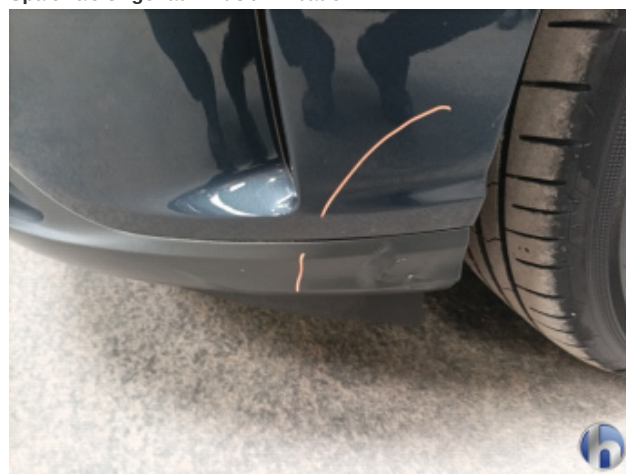
3. Frontspoiler  
Beschädigt - Smart Repair

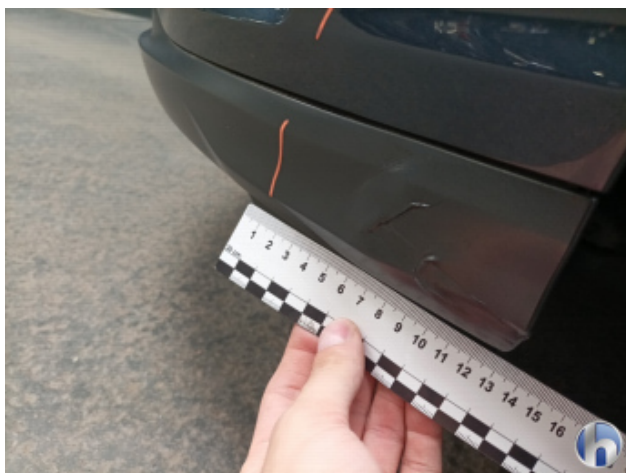
3. Frontspoiler  
Beschädigt - Smart Repair

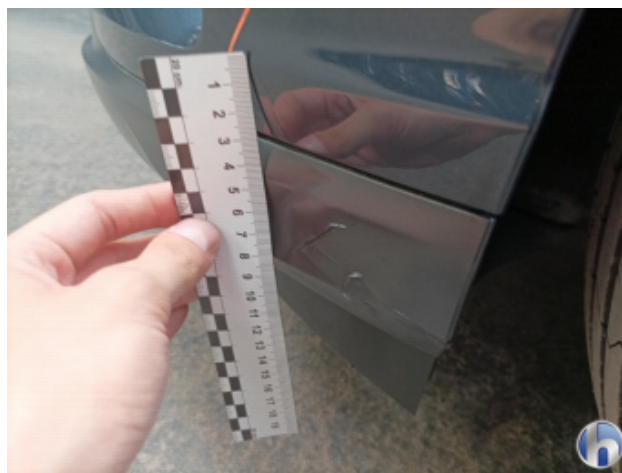
3. Frontspoiler  
Beschädigt - Smart Repair

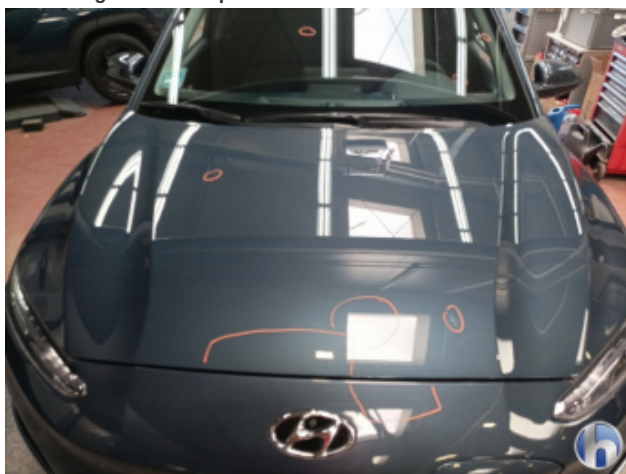
| | Bauteil | Schaden | Rep.-Art |
|---|---|---|---|
| 4. | Motorhaube | Steinschlag | Smart Repair |

4. Motorhaube  
Steinschlag - Smart Repair

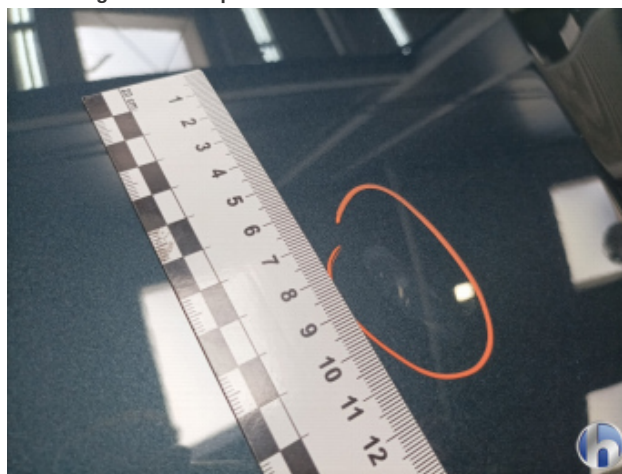
4. Motorhaube  
Steinschlag - Smart Repair

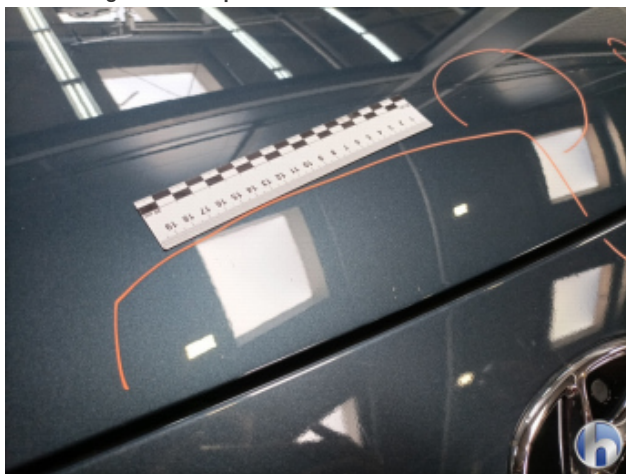
4. Motorhaube  
Steinschlag - Smart Repair

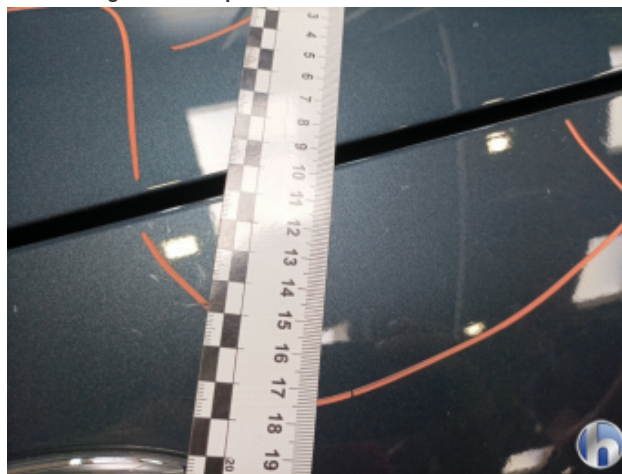
4. Motorhaube  
Steinschlag - Smart Repair

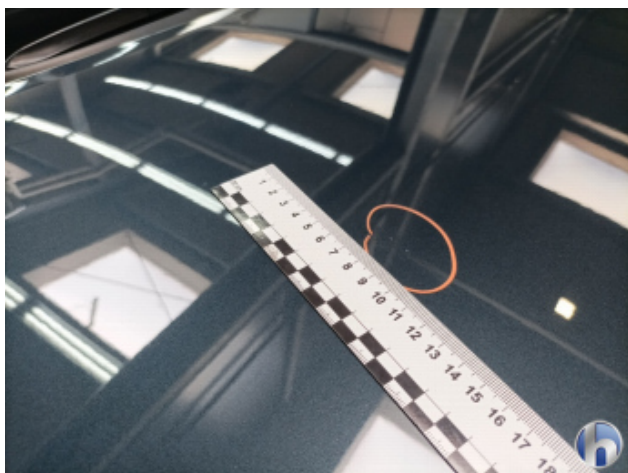
4. Motorhaube  
Steinschlag - Smart Repair

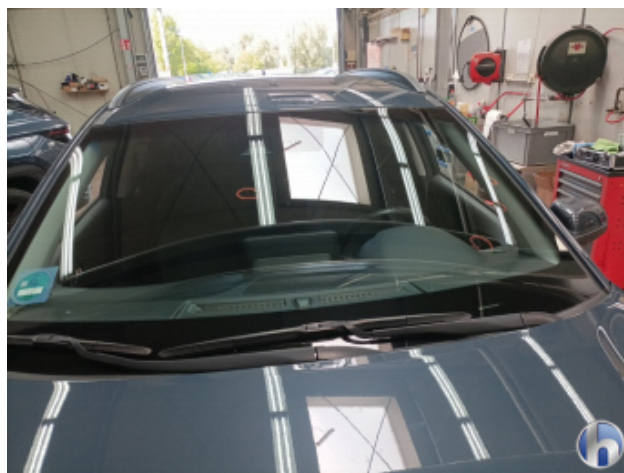
| | Bauteil | Schaden | Rep.-Art |
|---|---|---|---|
| 5. | Windschutzscheibe | Steinschlag | Smart Repair |

5. Windschutzscheibe  
Steinschlag - Smart Repair

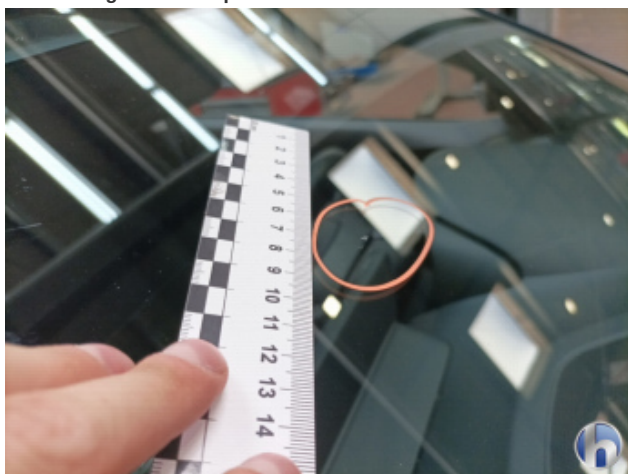
5. Windschutzscheibe  
Steinschlag - Smart Repair

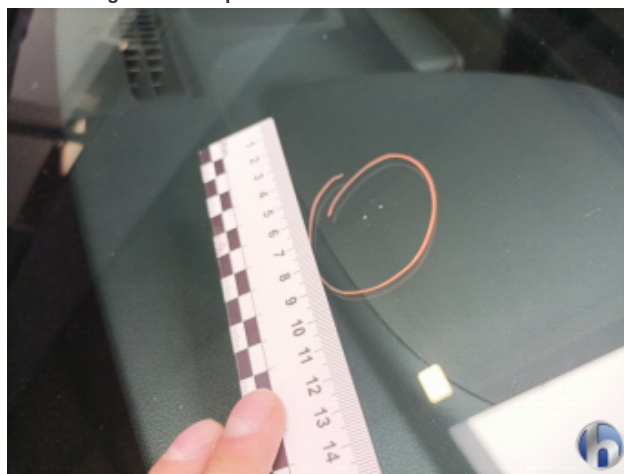
5. Windschutzscheibe  
Steinschlag - Smart Repair

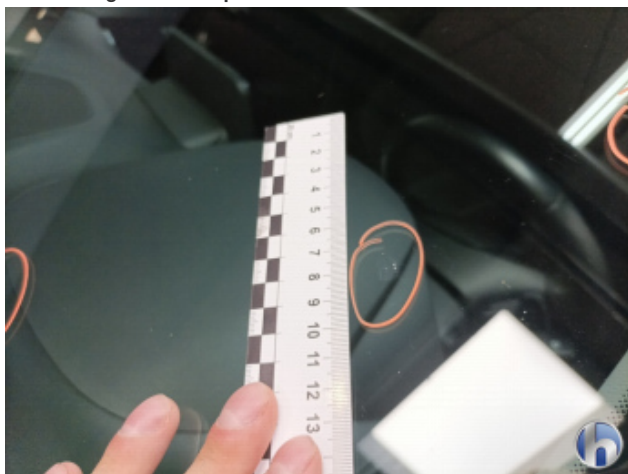
5. Windschutzscheibe  
Steinschlag - Smart Repair

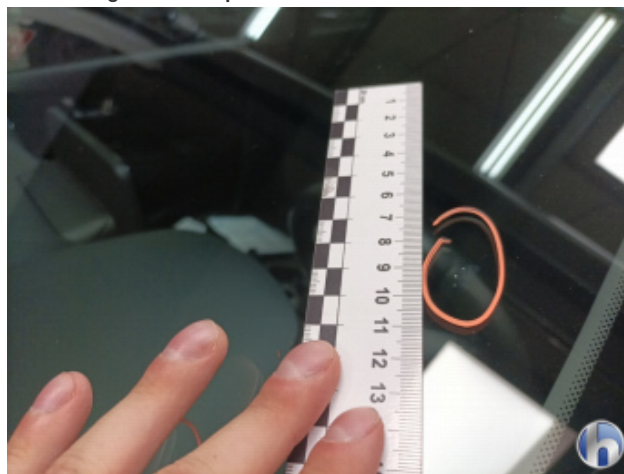
5. Windschutzscheibe  
Steinschlag - Smart Repair
