Zustandsbericht

- Protokoll der Fahrzeugbewertung -

Berichts-Nr: 10911324
vom: 01.07.2026

Auftrags-Nr: 1002485447
Besichtigt am: 29.06.2026 08:52
Berichts-Nr: 10911324
FIN: WAUZZZ4M1MD027167

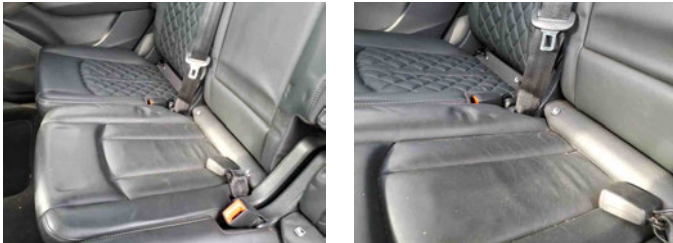
1 - Sitzbezug hinten mitte - Delle(n) - Ersetzen

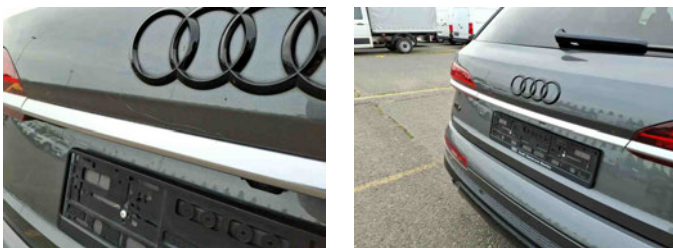
2 - Heckklappe - Kratzer - Lackieren

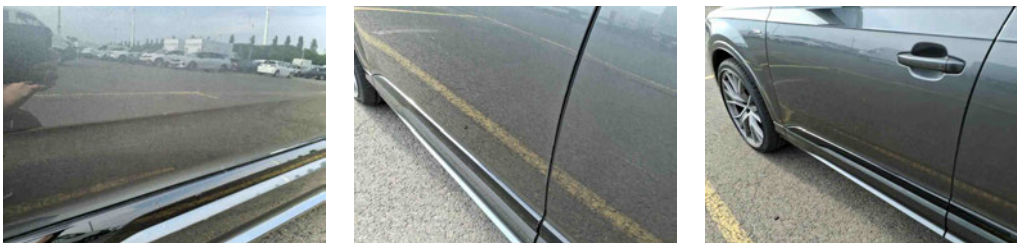
3 - Tür vorne links - Kratzer - Lackieren

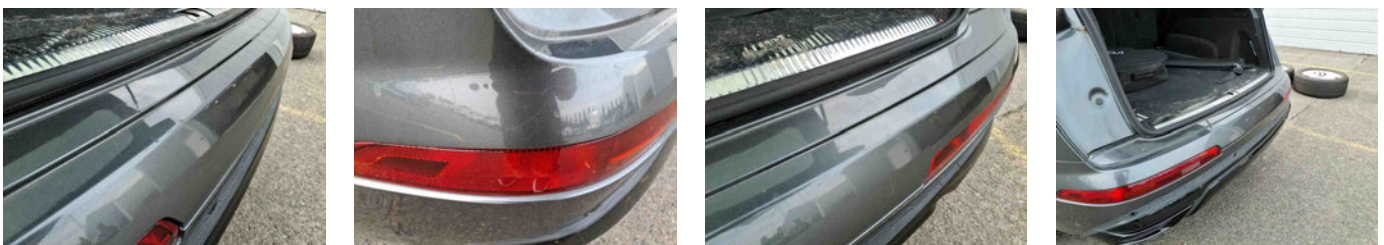
4 - Stoßfänger hinten - Kratzer - Lackieren

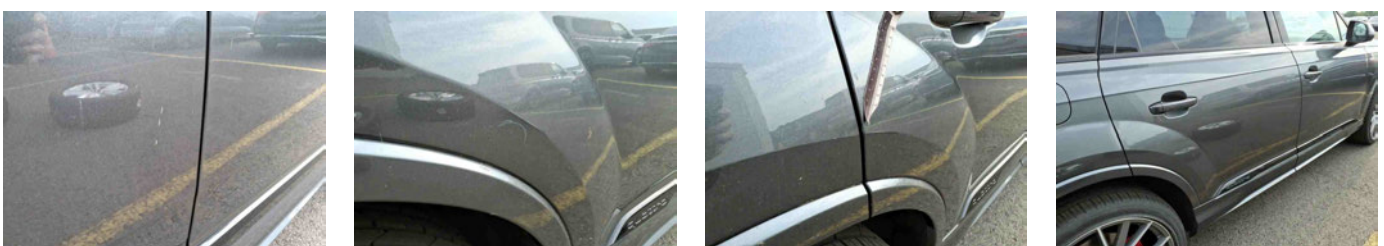
5 - Tür hinten rechts - Kratzer - Lackieren

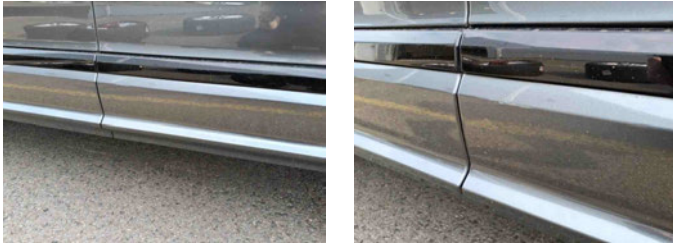
7 - Türzierleiste vorne rechts - Kratzer - Ersetzen und lackieren

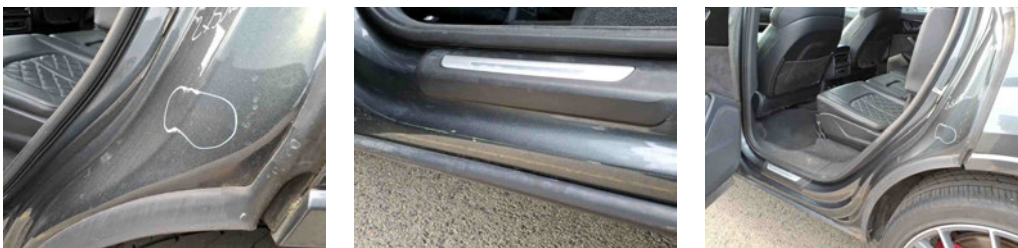
8 - Einstiegsschweller hinten links - Kratzer - Lackieren

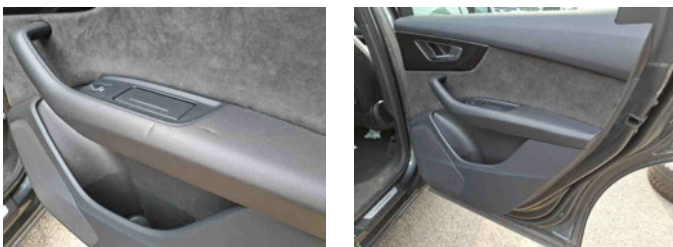
11 - Türverkleidung hinten rechts - Deformiert - Ersetzen

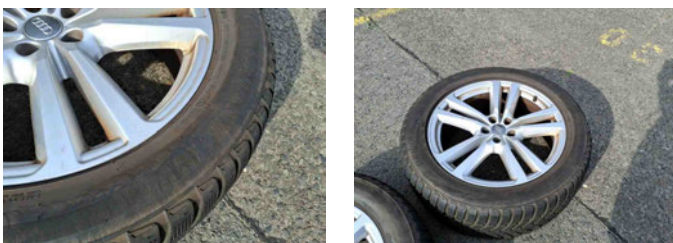
12 - Reifen vorne rechts - Außerhalb Toleranzbereich - Ersetzen

Anstoßspuren
