# Zustandsbericht

Protokollnummer: 45810094  
Auftrags-Nr / Referenz: 20773523  
Besichtigungsdatum: 22.05.2026

Hersteller / Modell	Opel Astra 1.5 D Automatik Business Elegance		
Kennzeichen	HI-TB 6399	Fahrgestellnummer	VXKFBYHZTP1030196
Erstzulassung	22.05.2023	Laufleistung (abgelesen)	115.945 km
HSN/TSN	1889 / AES 00087	Kraftstoffart / Zylinder	Diesel / 4
Fahrzeugart	PKW Limousine	Antriebsart	Frontantrieb
Schadstoffklasse	EURO6;WLTP;AP;PI/CI; M, N...	Getriebe / Anzahl Gänge	Automatik
Farbe	Schwarz Metallic	Besichtigungszustand	ausreichend
Leistung / Hubraum	96 kW / 1.499 ccm	Nächste HU	05/2026
Wartungsheft / Nachweis	vorhanden / vollständig	Restlauf bis Service	10 Monat(e)
Letzte Wartung	04/2026 bei 114.812 km	Polsterart	Stoff/Leder Kombination
Vorschaden	Keine Feststellbar	Polsterfarbe	Grau-Anthrazit
Nachlackierung	Keine Feststellbar	zul. Gesamtgewicht	1.940 kg
Dokumente	ZB   vorhanden	Anzahl Halter	unbekannt
Schlüssel soll/ist	2/2	Anzahl Sitze / Türen	5 / 5
Vertragsnummer	10408865	Re-Import	Nein

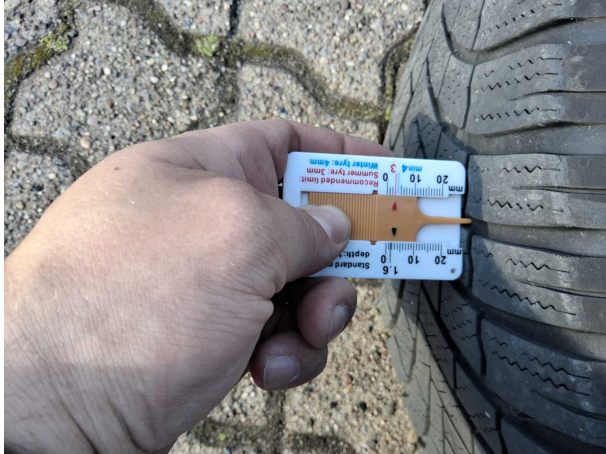
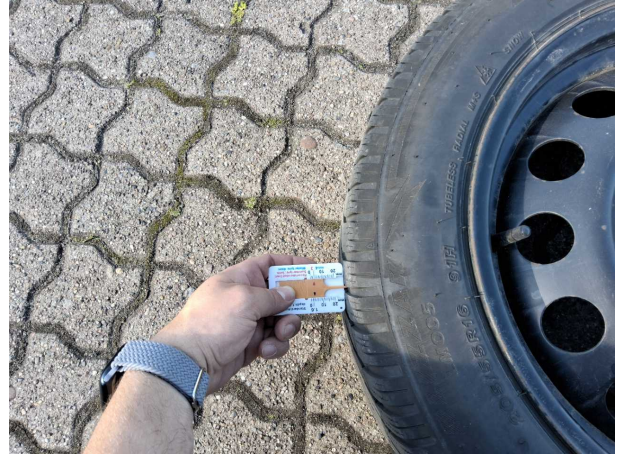
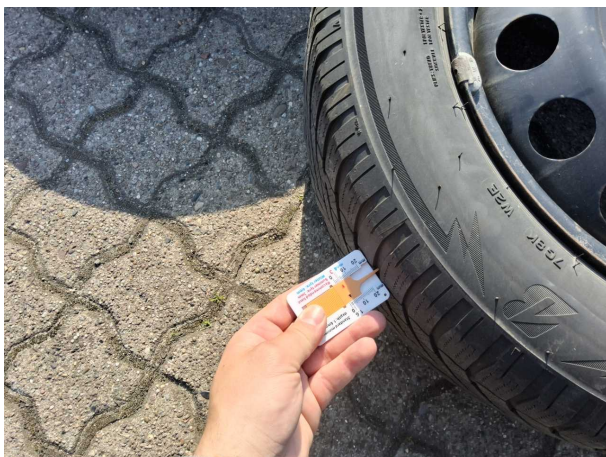
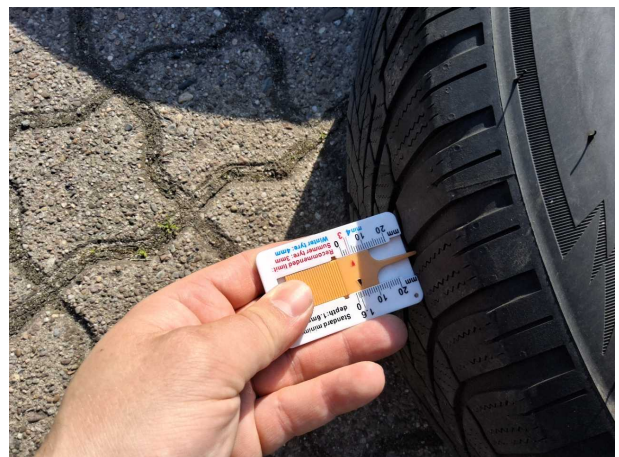
Beschädigung #1: 2.Radsatz: 2 Reifen - verschlissen

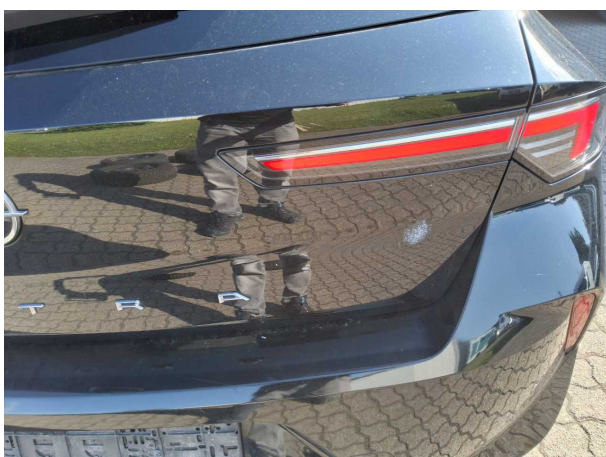
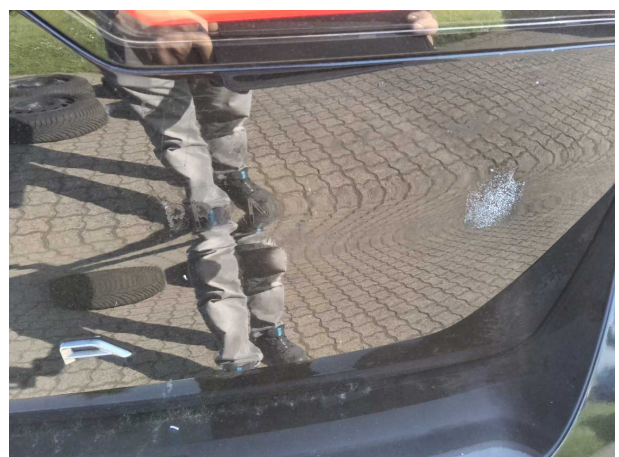
Beschädigung #2: Heckklappe/-tür: Heckklappe - beklebt/ beschriftet - entkleben/neutralisieren

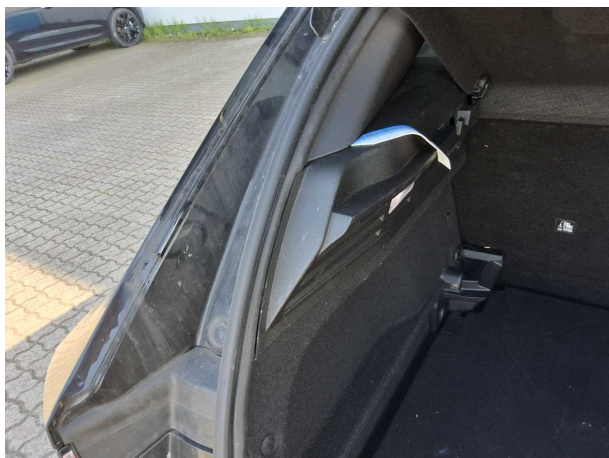
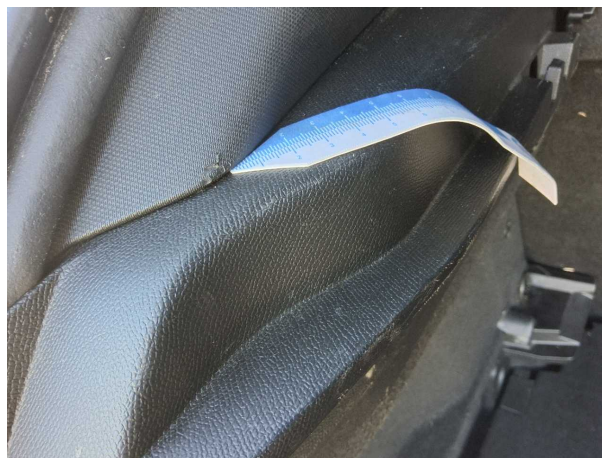
**Beschädigung #3:** Verkleidungen/Abdeckungen:  
Kofferraumverkleidung (Links) - beschädigt - Wertminderung

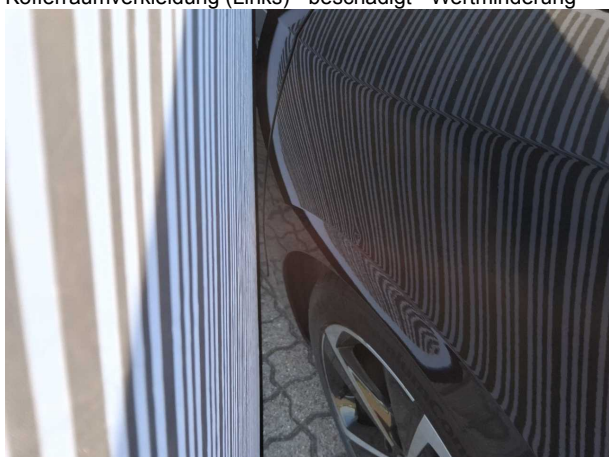
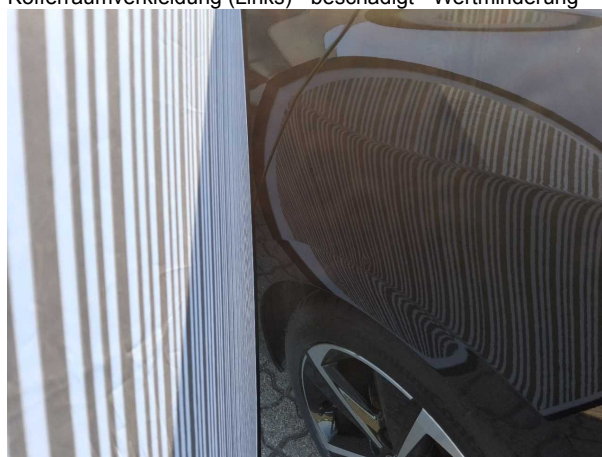
**Beschädigung #4:** Seitenwand links: Seitenwand - Delle(n) - Smart Repair

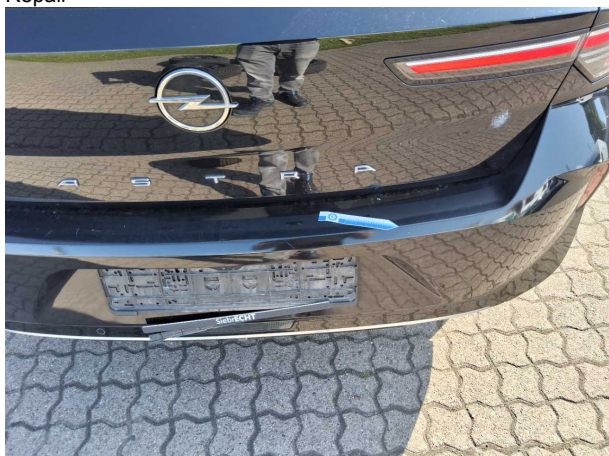
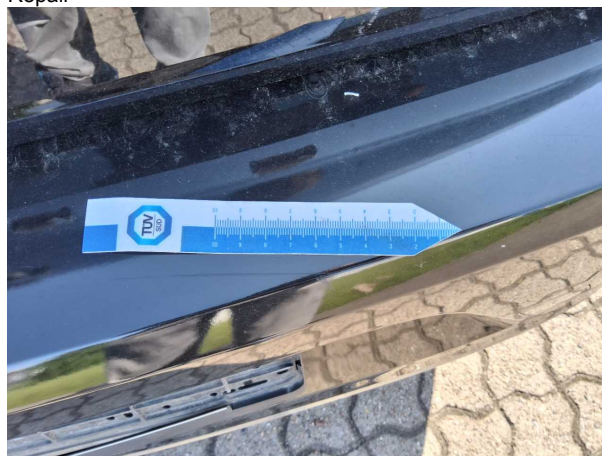
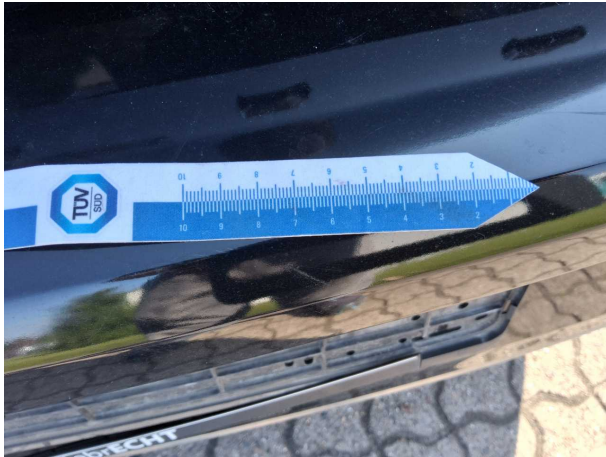
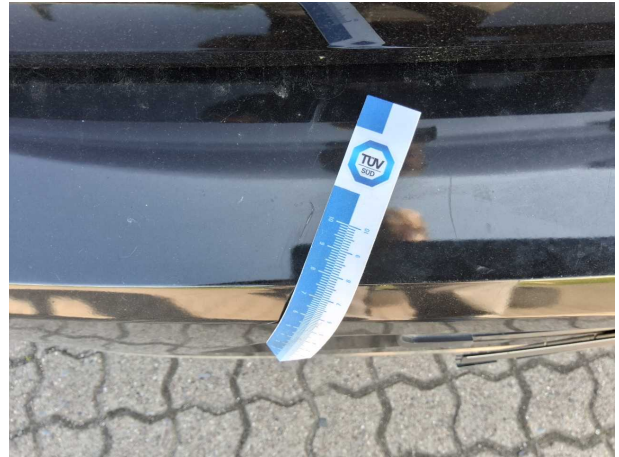
**Beschädigung #5:** Stossfänger hinten: Stossfänger hinten - Kratzer - Smart Repair

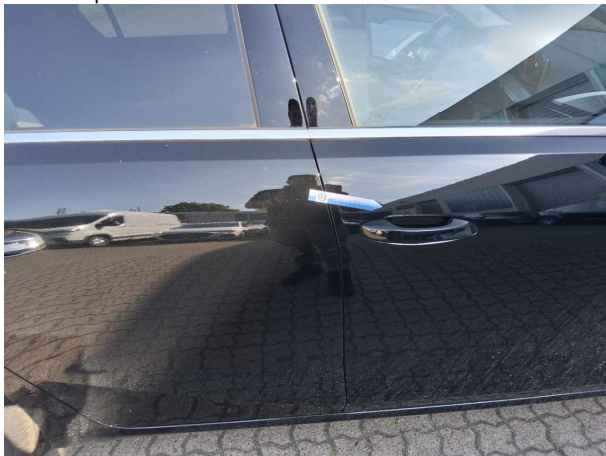
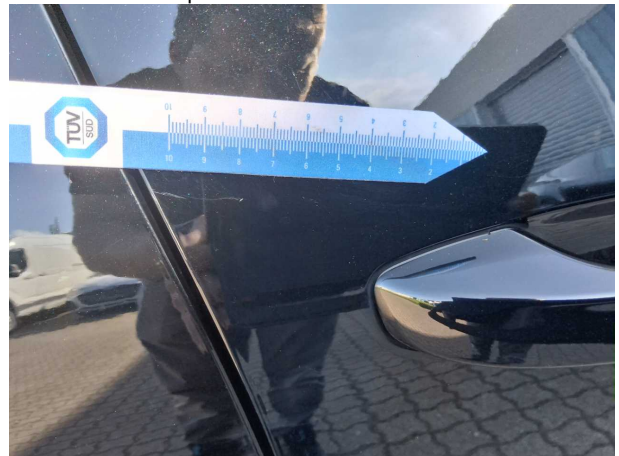
**Beschädigung #6:** Tür vorn rechts: Tür - Kratzer - Smart Repair

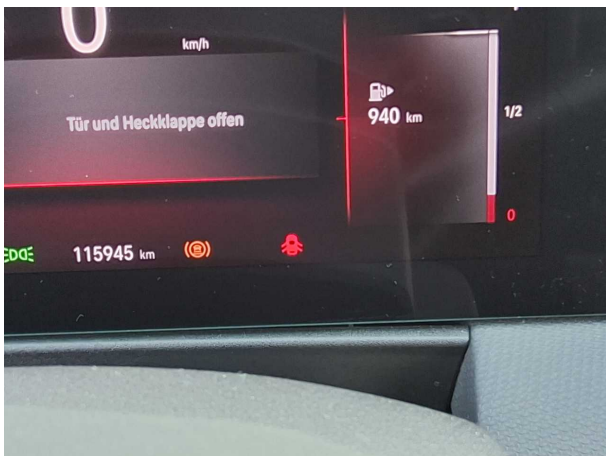
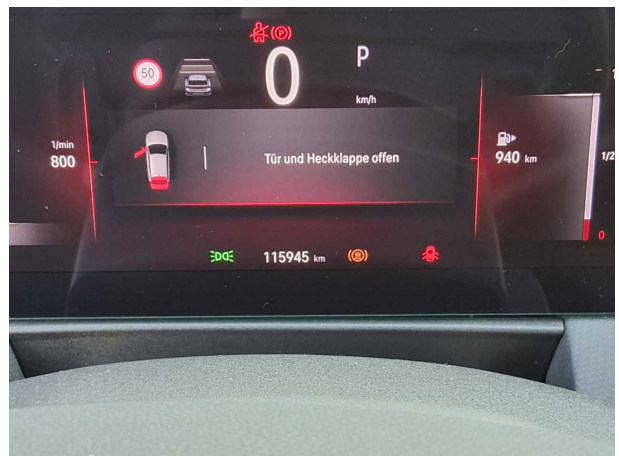
**Beschädigung #7:** Instrumententafel: Kontrollleuchte (ABS) - leuchte... befunden ggf. instandsetzen

**Beschädigung #7:** Instrumententafel: Kontrollleuchte (ABS) - leuchtet - befunden ggf. instandsetzen

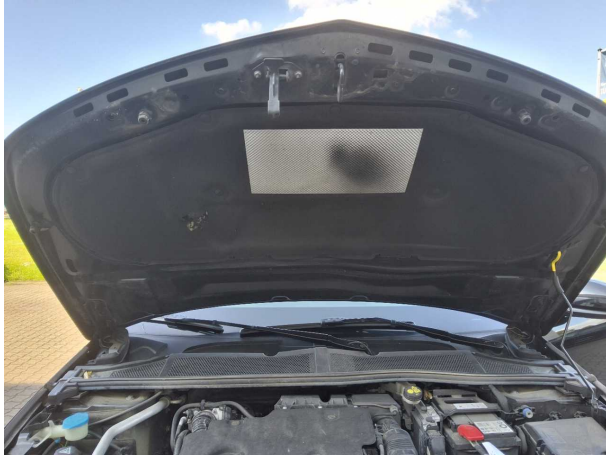
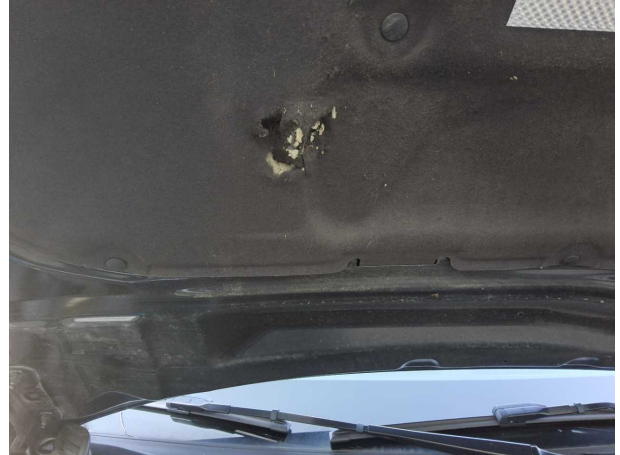
**Beschädigung #8:** Motorhaube: Dämmmatte - Marderschaden - erneuern

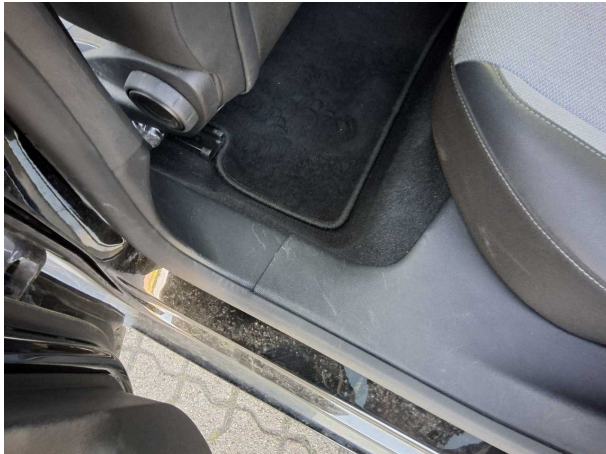
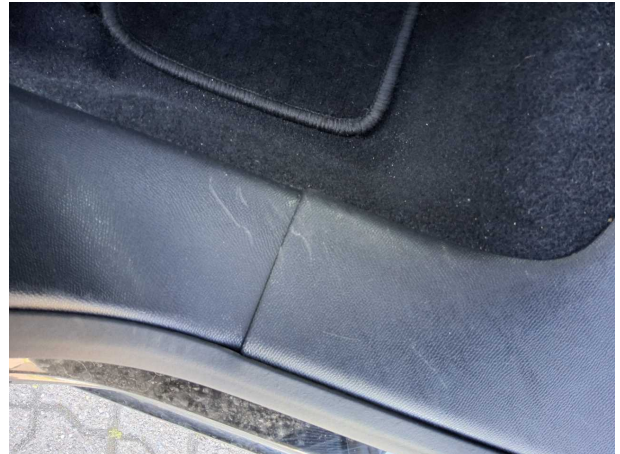
**Beschädigung #9:** Seitenwand links: Einstieg (Verkleidung Einstieg hinten links) - beschädigt - erneuern

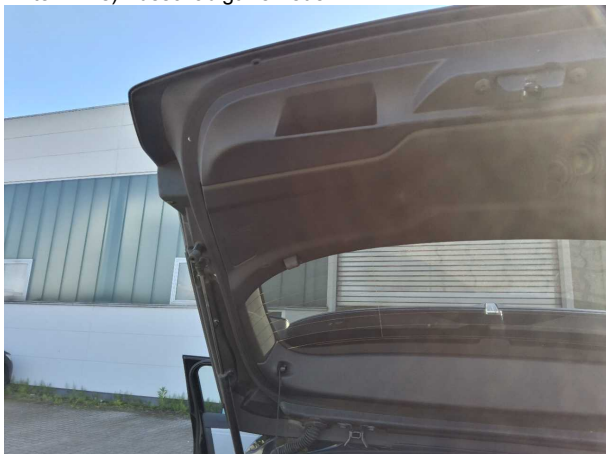
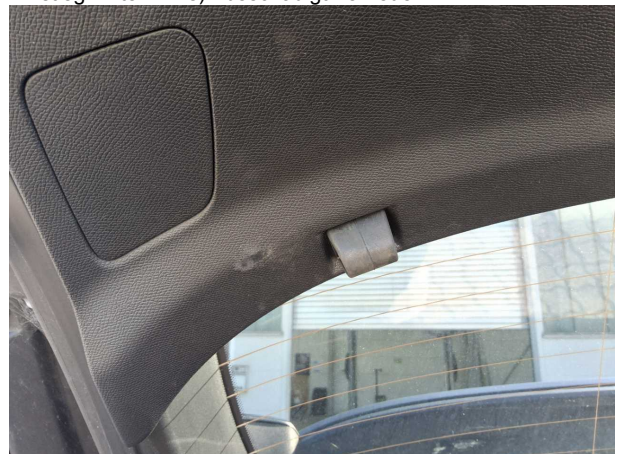
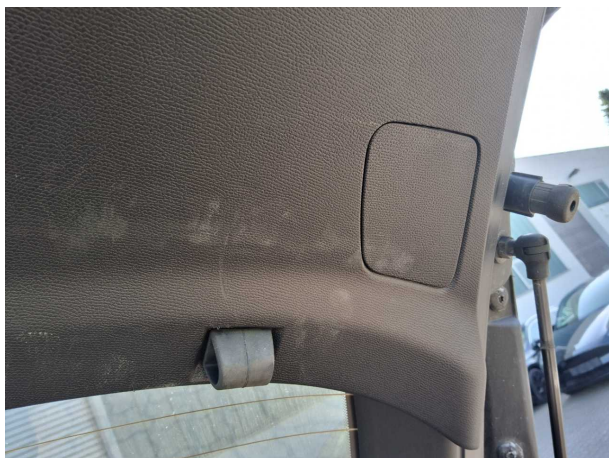
**Beschädigung #10:** Verkleidungen/Abdeckungen: Heckdeckel, Innenverkleidung - beschädigt - erneuern

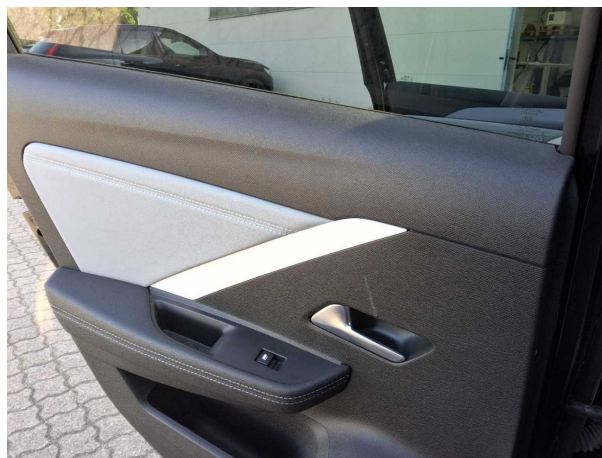
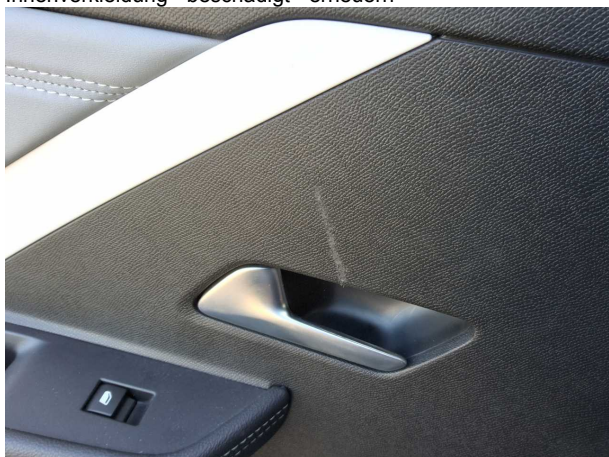
**Beschädigung #11:** Verkleidungen/Abdeckungen: Türverkleidung hinten links - verkratzt / verschürft - erneuern

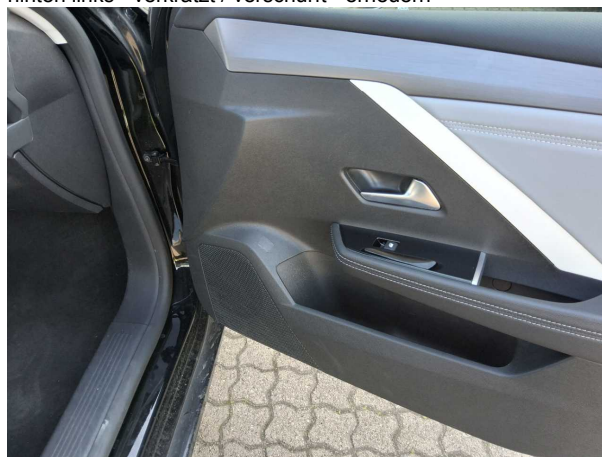
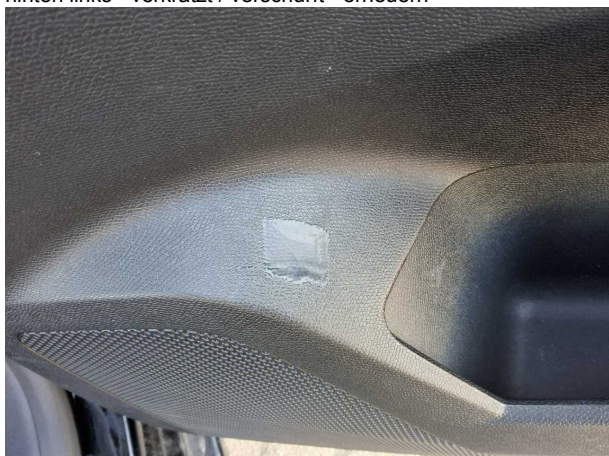
**Beschädigung #12:** Verkleidungen/Abdeckungen: Türverkleidung vorn rechts - gebrochen / gerissen - erneuern
