Mercedes-Benz

LVV Nr 357343  
Hersteller Mercedes-Benz  
Model E-Class  
Variante Avantgarde Line E 300 de PHEV  
Listenpreis 61.425,00  
VIN W1K2132161A994015  
Erstzulassungsdatum 1.8.2021  
Kennzeichen E NM319E

# Zustandsbericht / Minderwertgutachten

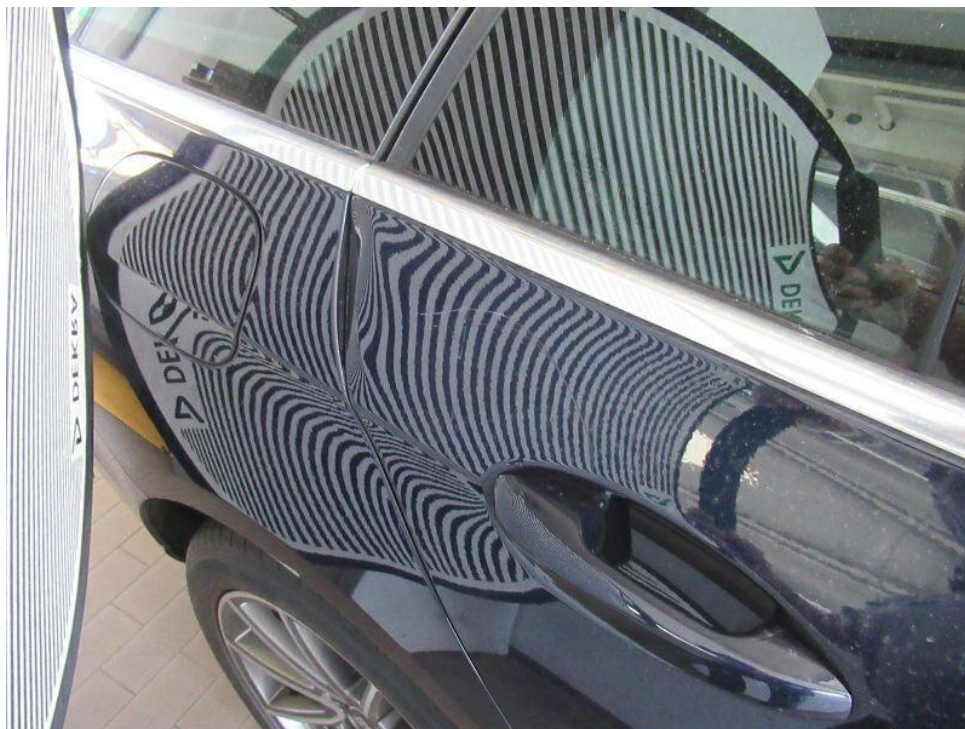
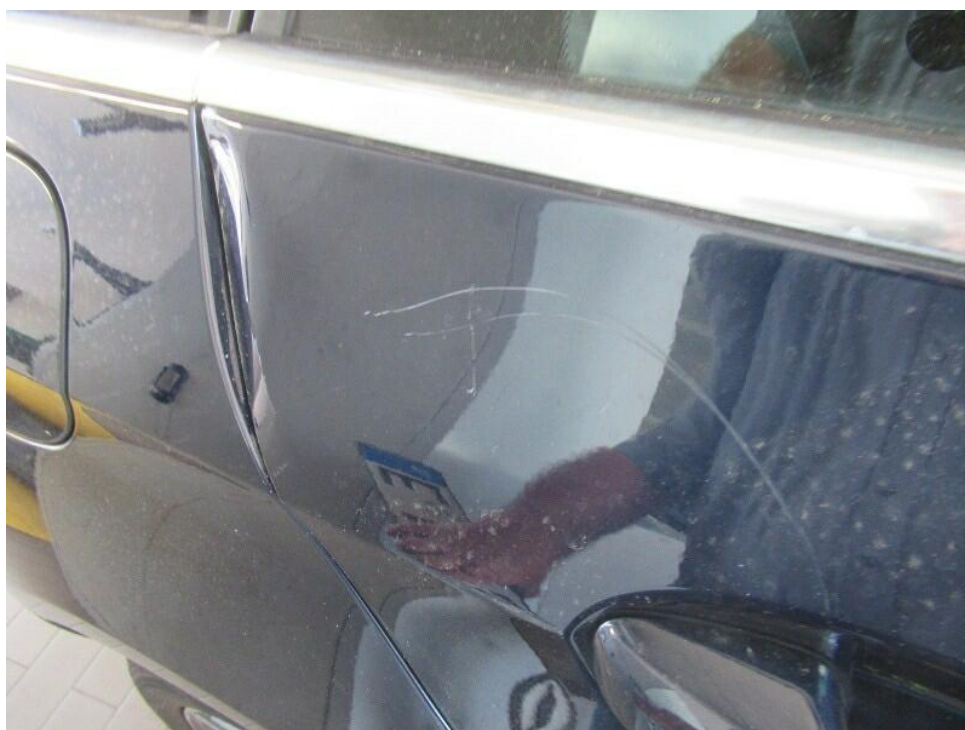
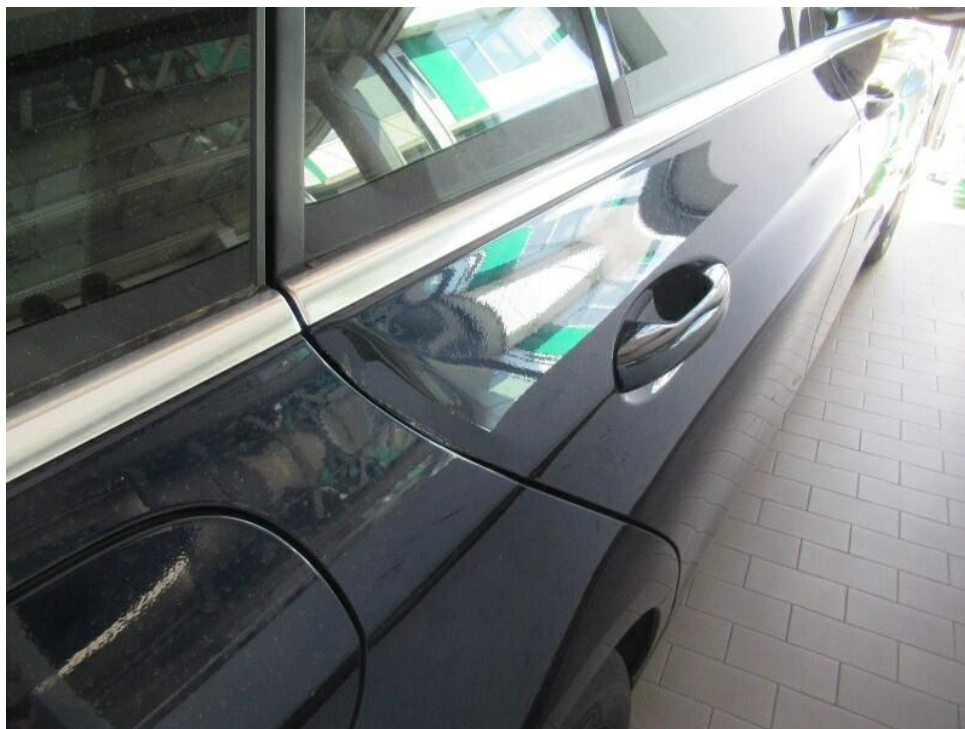
Bild 19 : Tür hinten rechts beschädigt eingedrückt verkratzt.

Bild 20 : Tür hinten rechts beschädigt eingedrückt verkratzt.

Bild 21 : Tür hinten rechts beschädigt eingedrückt verkratzt.

1. Leichtmetallfelge vorne links  
beschädigt verschrammt., (Bild 22, 23)
2. Leichtmetallfelge vorne rechts  
beschädigt verschrammt., (Bild 24, 25,  
26, 27, 28, 29)
3. Leichtmetallfelge hinten rechts  
beschädigt verschrammt., (Bild 30, 31,  
32, 33)
4. Tür hinten rechts beschädigt  
einggedrückt verkratzt.,  
instandsetzen (Bild 19, 20, 21)
5. Frontscheibe, Steinschlag,  
instandsetzen (Bild 39, 40, 41, 42)

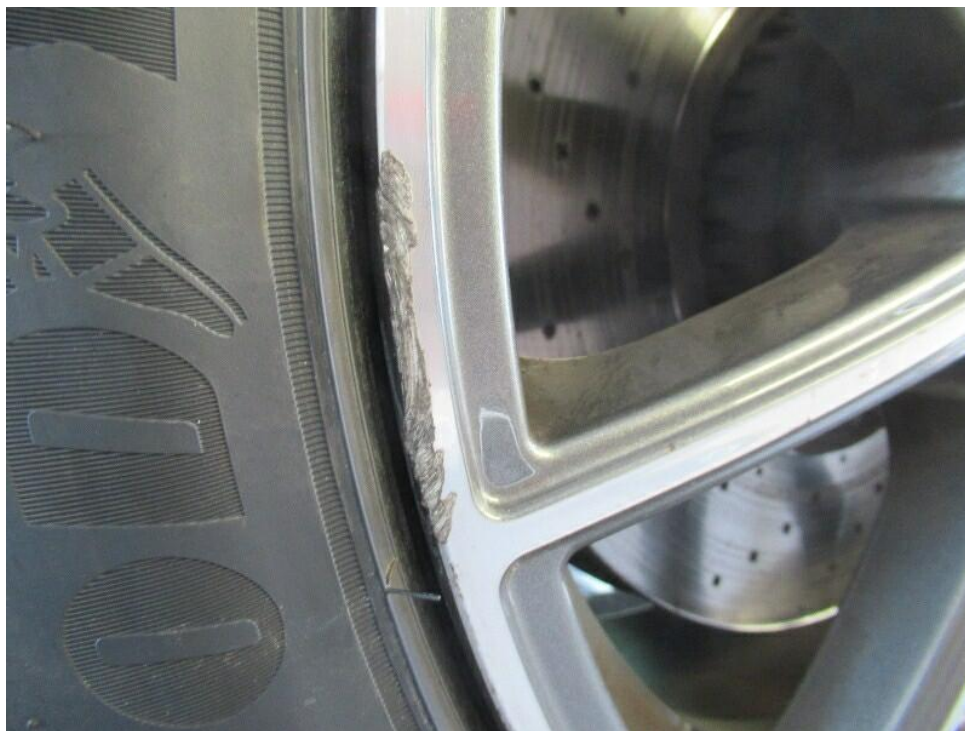
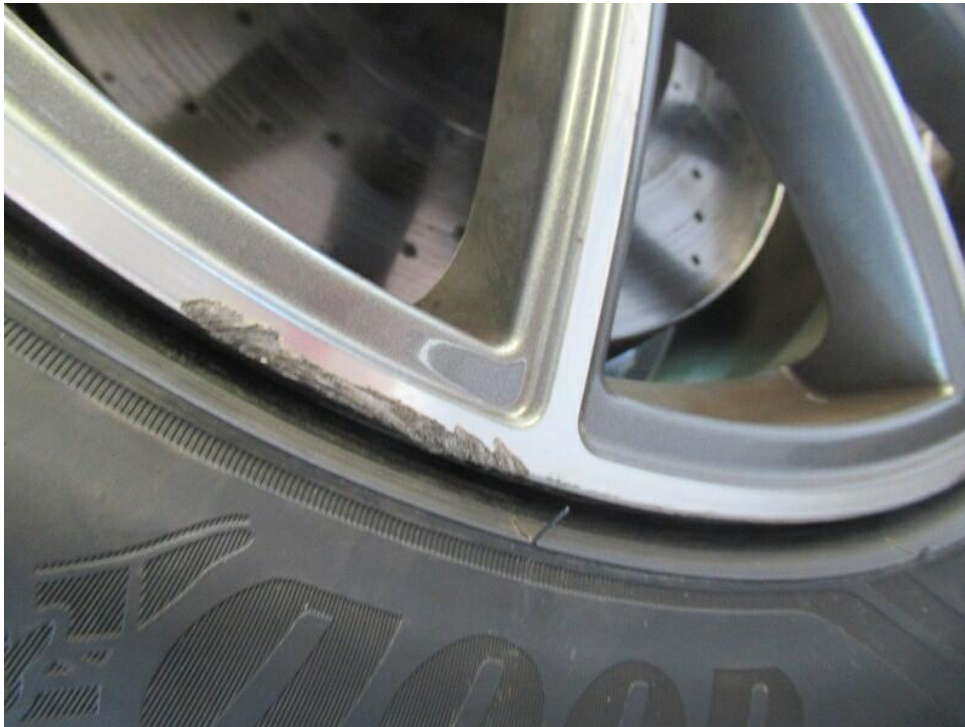
Bild 22 : Leichtmetallfelge vorne links beschädigt verschrammt.

Bild 23 : Leichtmetallfelge vorne links beschädigt verschrammt.

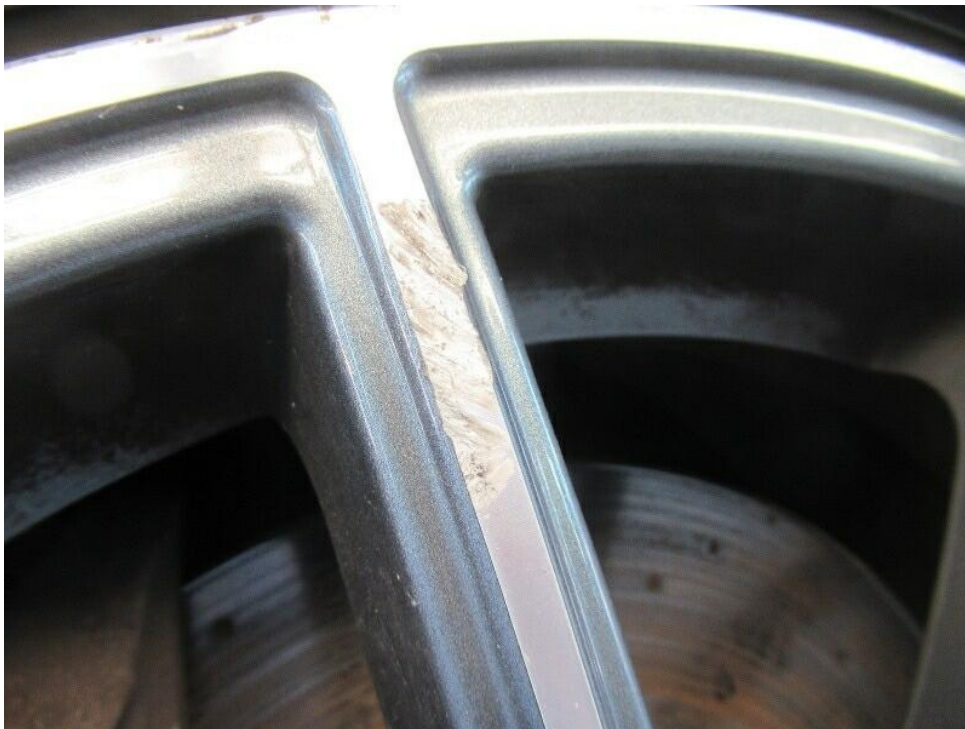
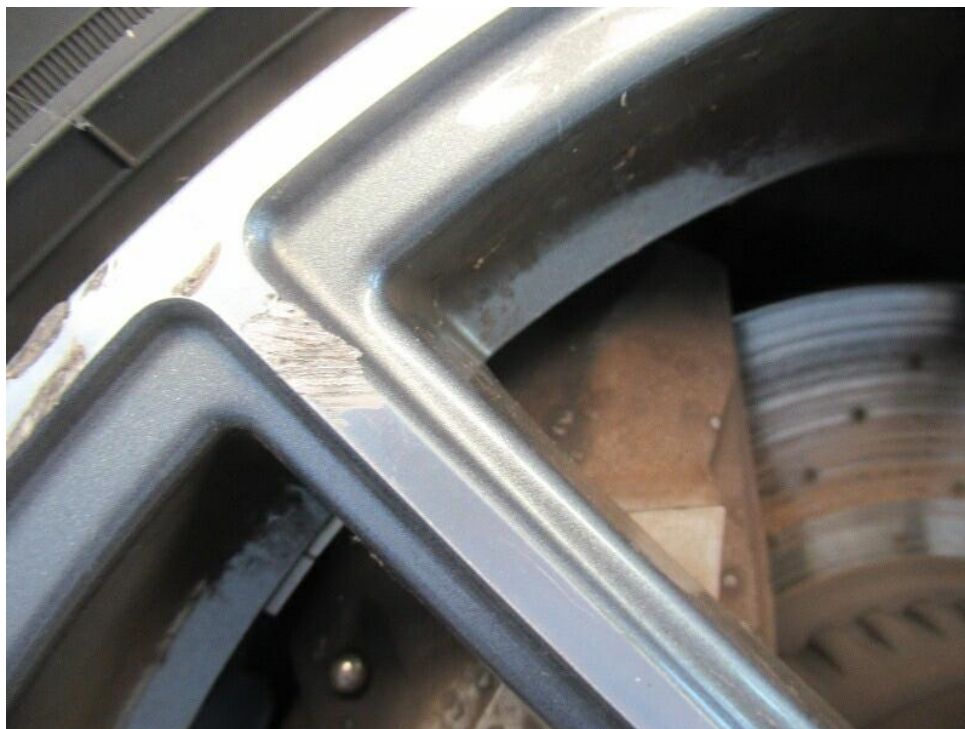
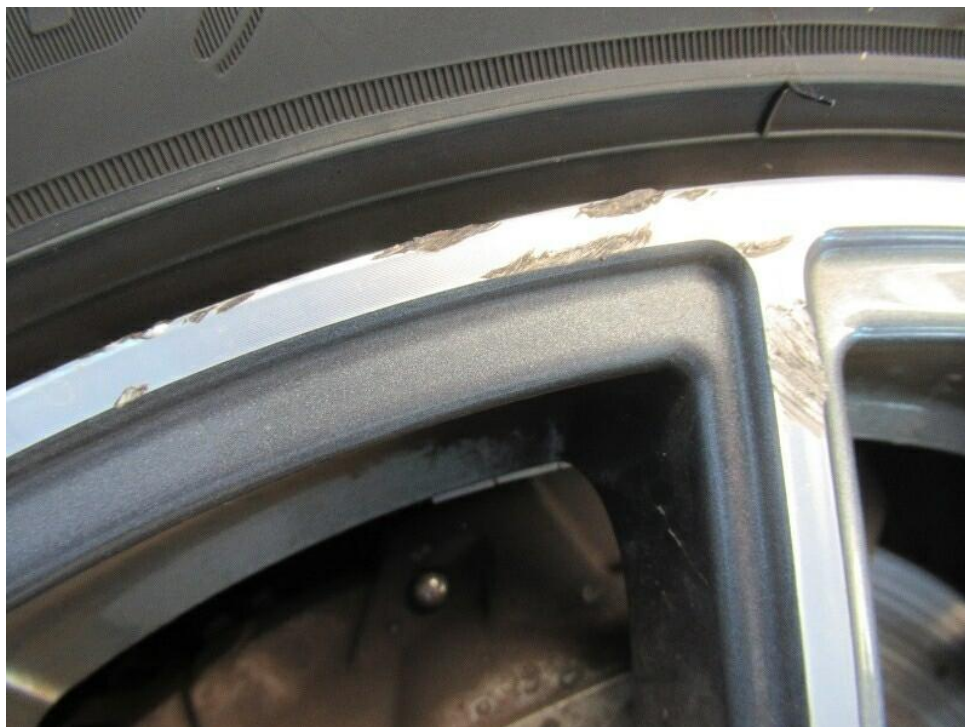
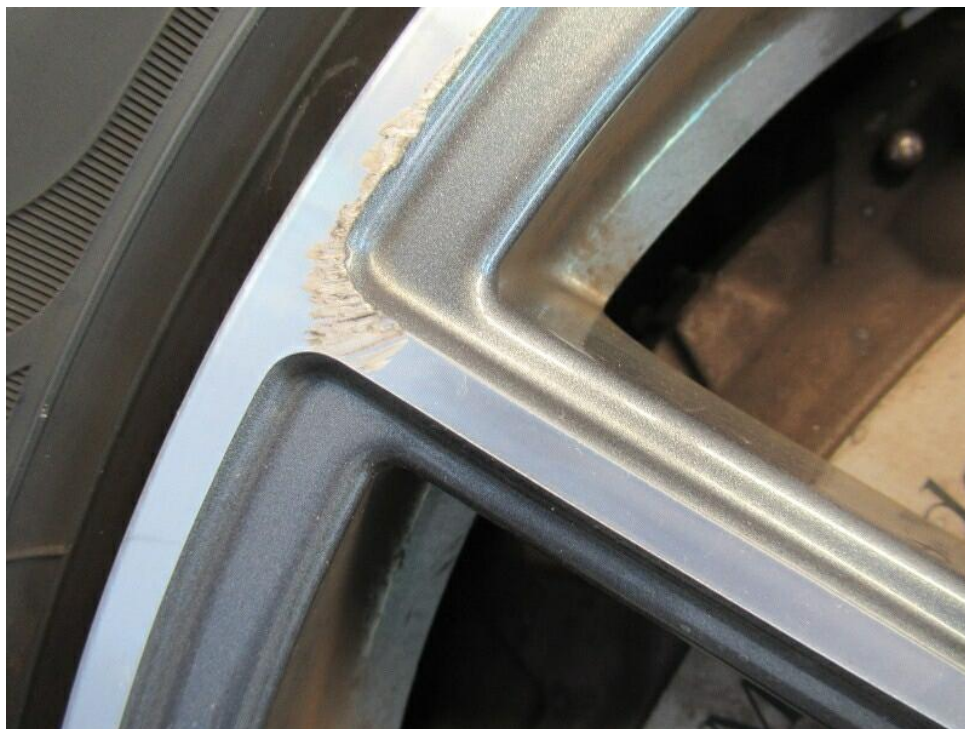
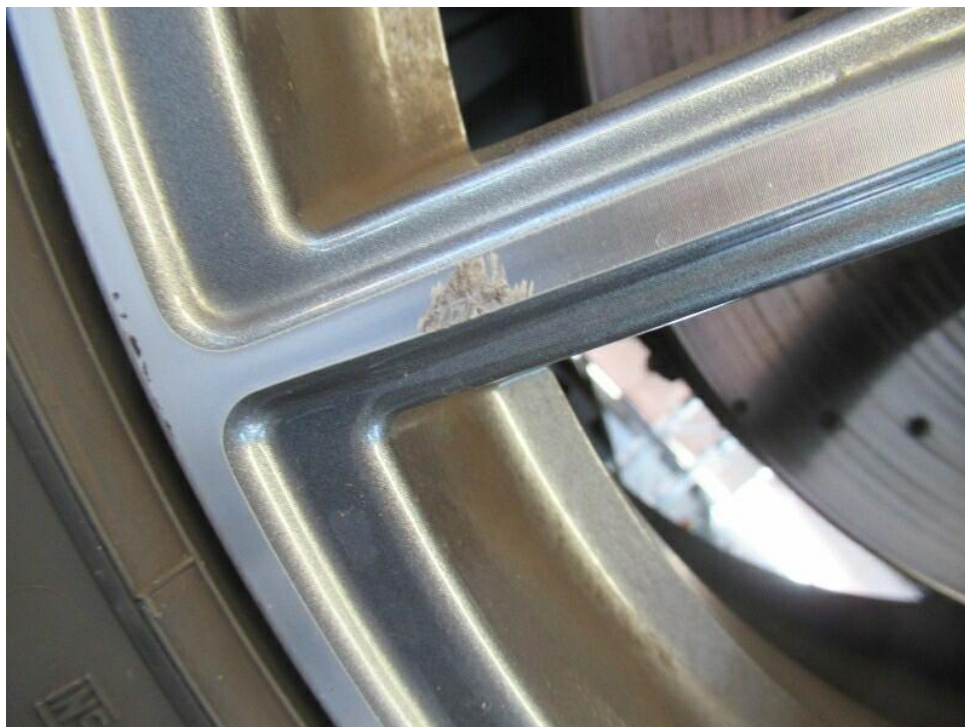
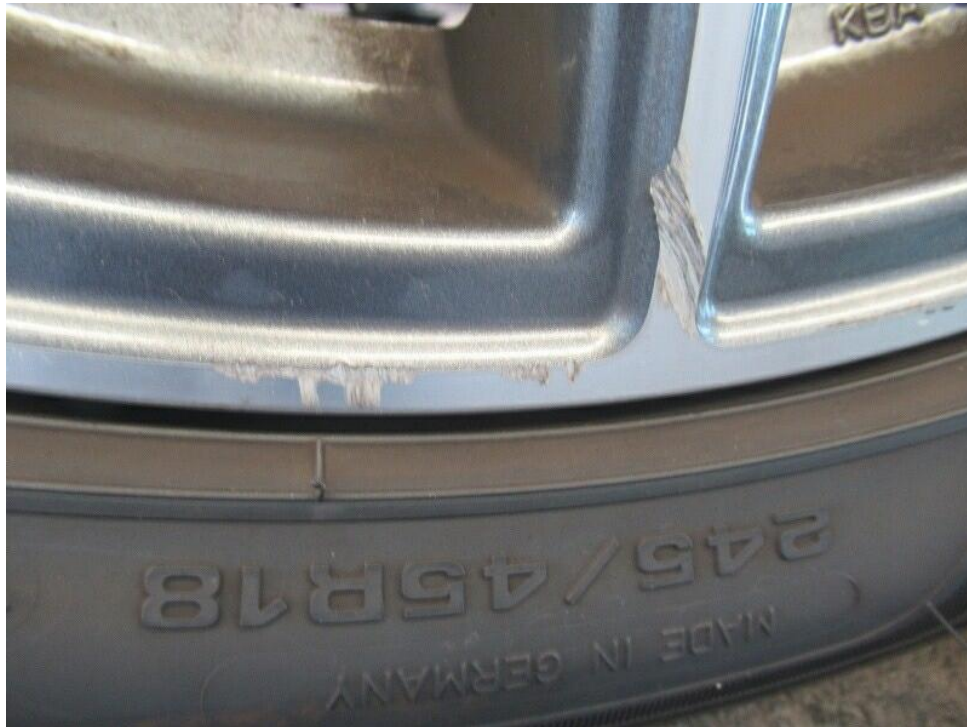
Bild 24 : Leichtmetallfelge vorne rechts beschädigt verschrammt.

Bild 25 : Leichtmetallfelge vorne rechts beschädigt verschrammt.

Bild 26 : Leichtmetallfelge vorne rechts beschädigt verschrammt.

Bild 27 : Leichtmetallfelge vorne rechts beschädigt verschrammt.

Bild 28 : Leichtmetallfelge vorne rechts beschädigt verschrammt.

Bild 29 : Leichtmetallfelge vorne rechts beschädigt verschrammt.

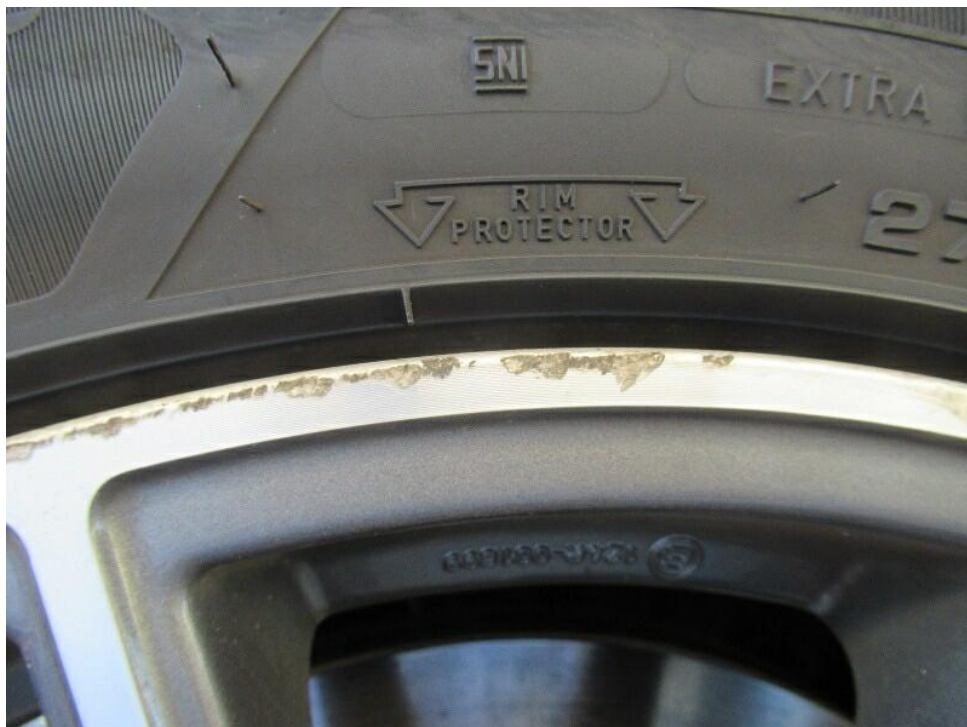
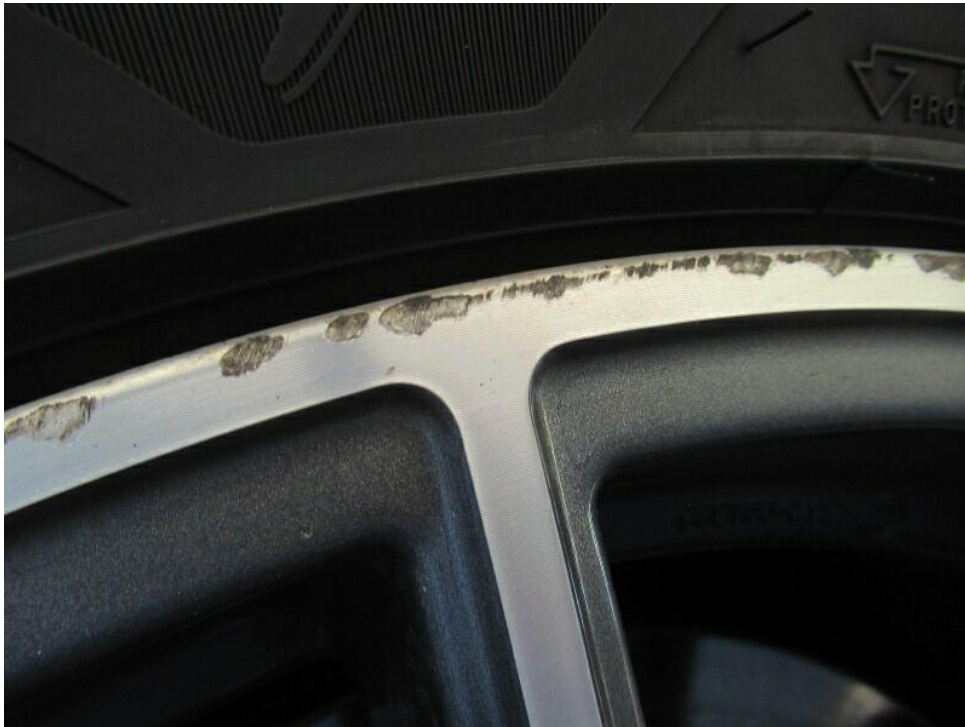
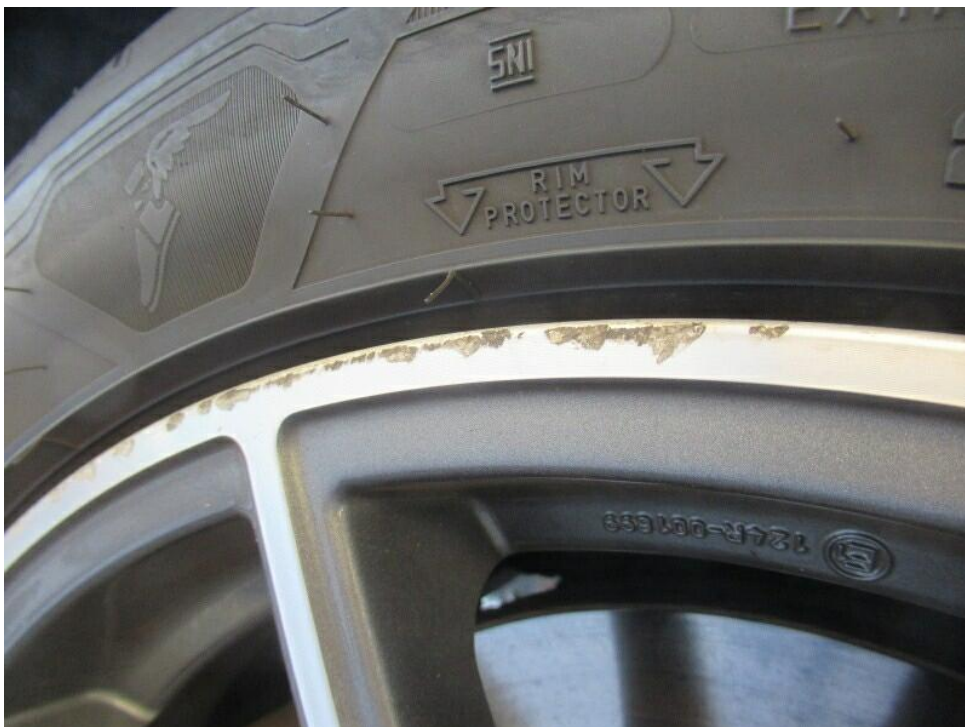
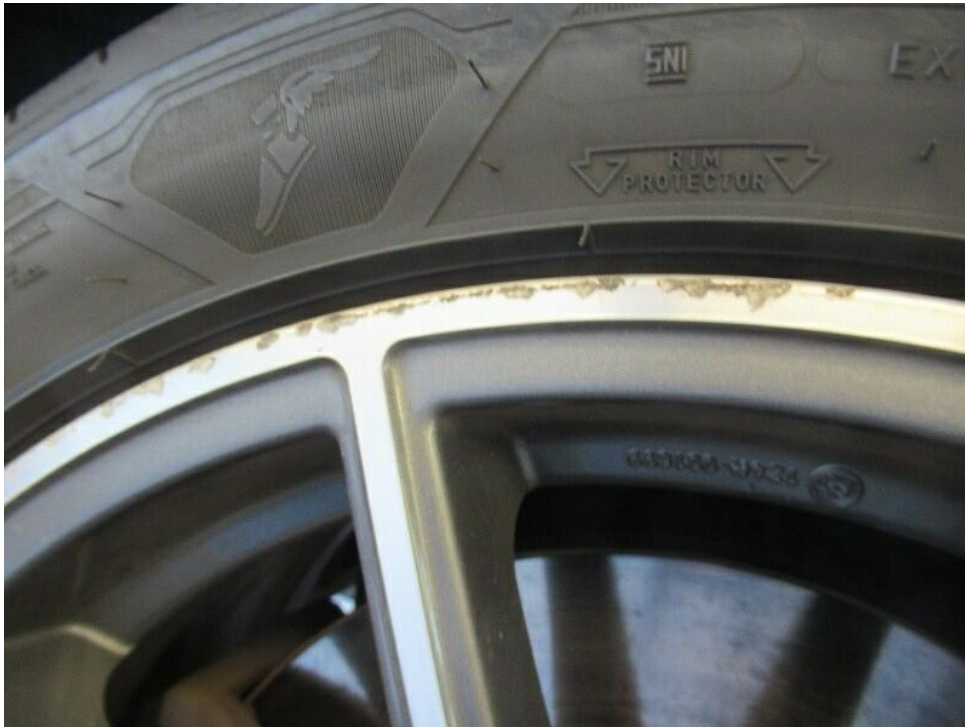
Bild 30 : Leichtmetallfelge hinten rechts beschädigt verschrammt.

Bild 31 : Leichtmetallfelge hinten rechts beschädigt verschrammt.

Bild 32 : Leichtmetallfelge hinten rechts beschädigt verschrammt.

Bild 33 : Leichtmetallfelge hinten rechts beschädigt verschrammt.

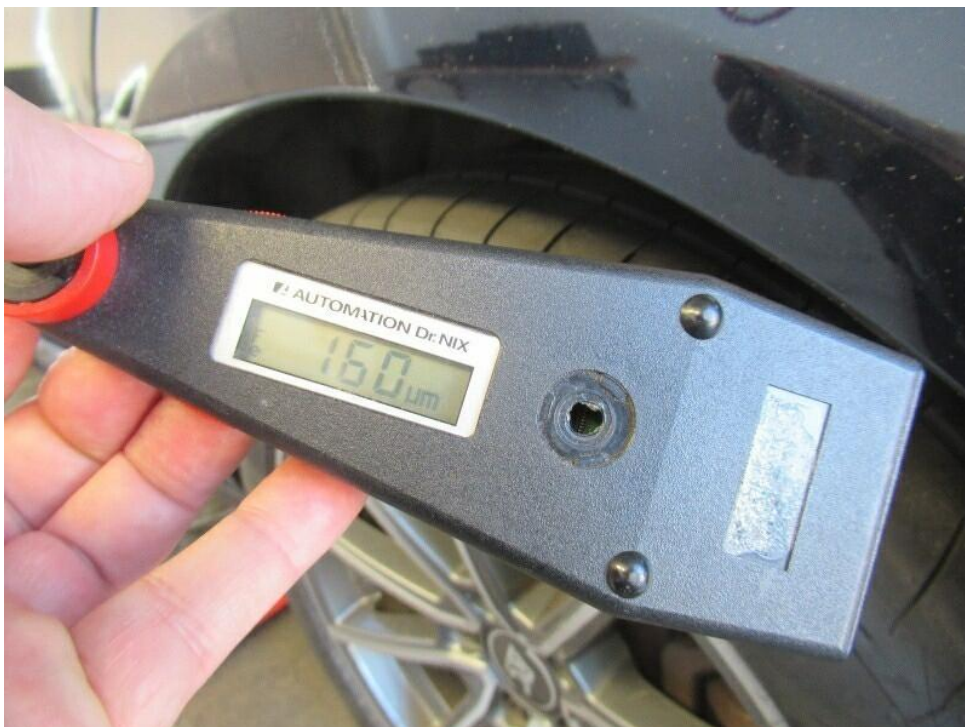
Bild 34 : Seitenteil hinten links,..... .

- ( Seitenteil hinten links, beide Türen links und der Kotflügel vorne links Nachlackiert )

Ohne weitergehende Untersuchungen wurde nach dem Umfang der festgestellten Nachlackierungen und der Ausführungsqualität nach sachverständigem Ermessen *kein* merkantiler Minderwert angesetzt.

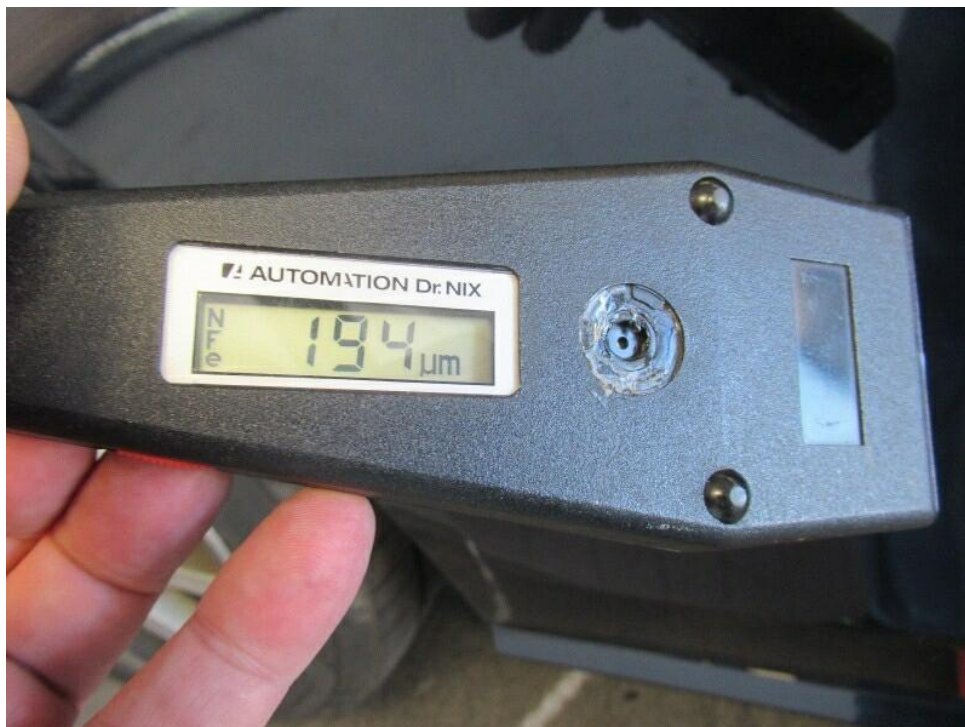
Bild 38 : Kotflügel vorne links Nachlackiert.

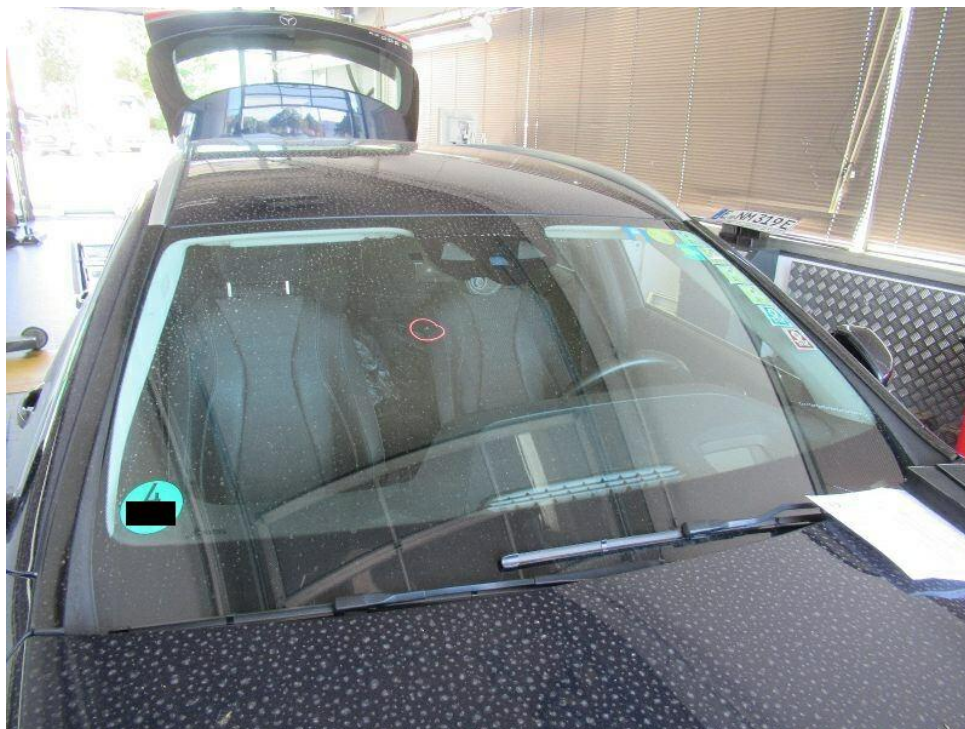
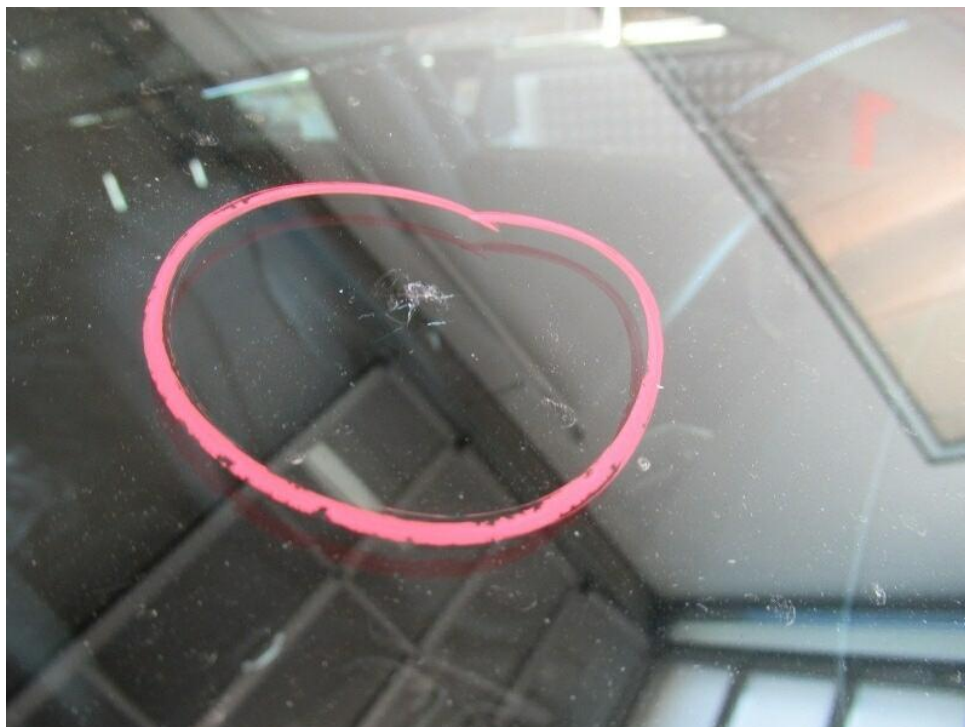
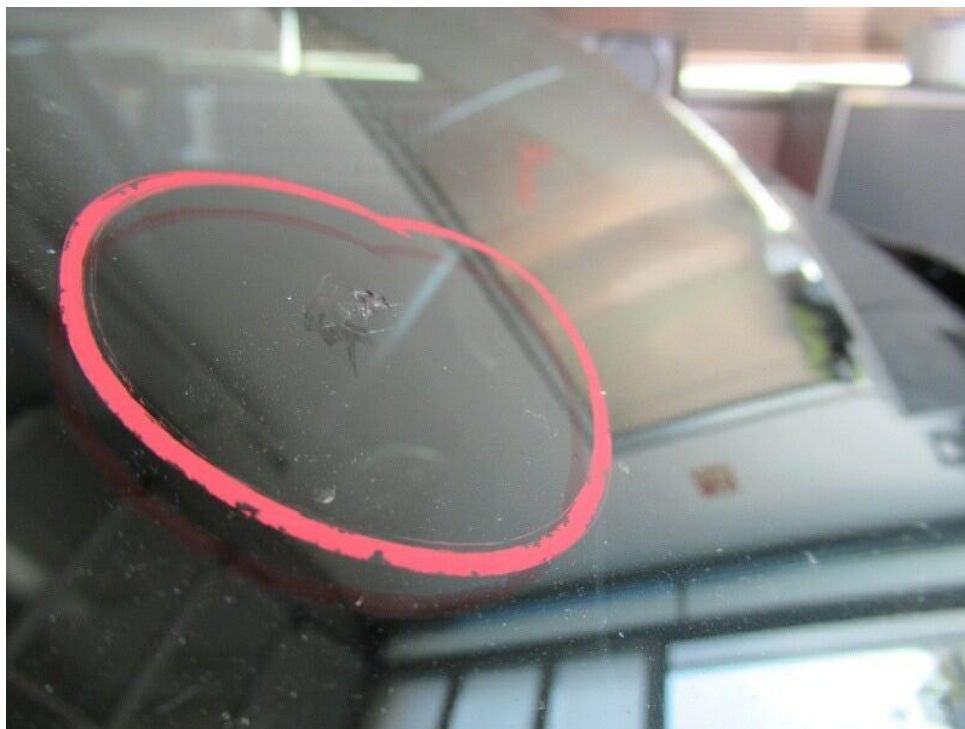
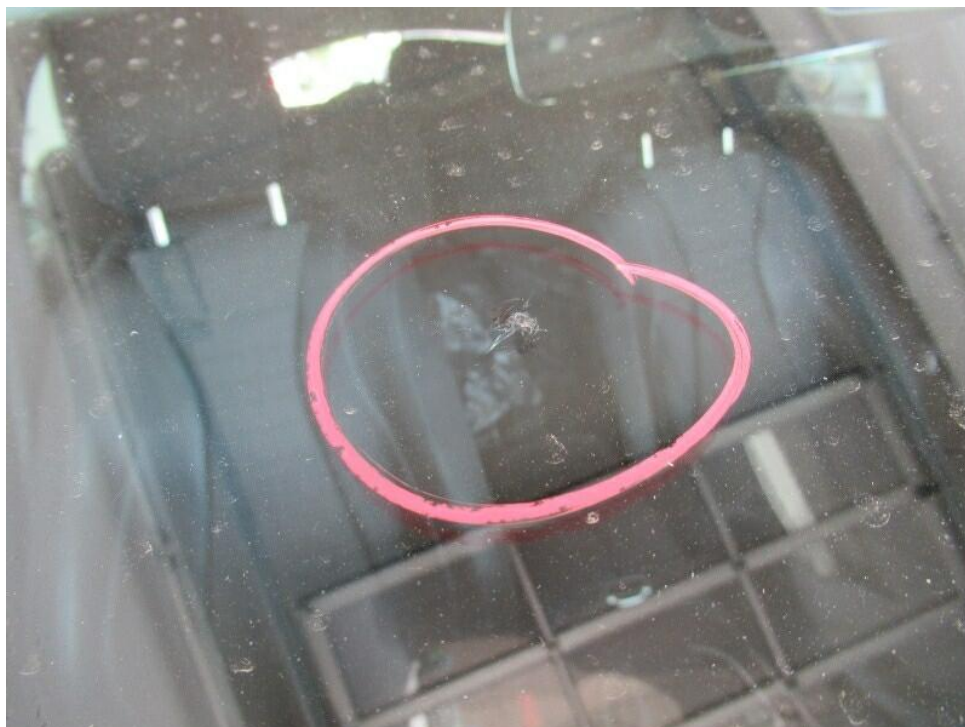
Bild 39 : Frontscheibe, Steinschlag, instandsetzen

Bild 40 : Frontscheibe, Steinschlag, instandsetzen

Bild 41 : Frontscheibe, Steinschlag, instandsetzen

Bild 42 : Frontscheibe, Steinschlag, instandsetzen
