# Zustandsbericht / Minderwertgutachten

Auftraggeber Mobilize Financial Services, eine Marke der RCI Banque S.A., Niederlassung  
Deutschland, Jagenbergstr. 1, 41468 Neuss  
Besichtigung 20.04.2026

| Typ / Verkaufsbez. | Megane E-Tech Electric (02.2022->) / Megane E-Tech EV60 220 Iconic (60 kWh) | Aufbauart | Limousine |

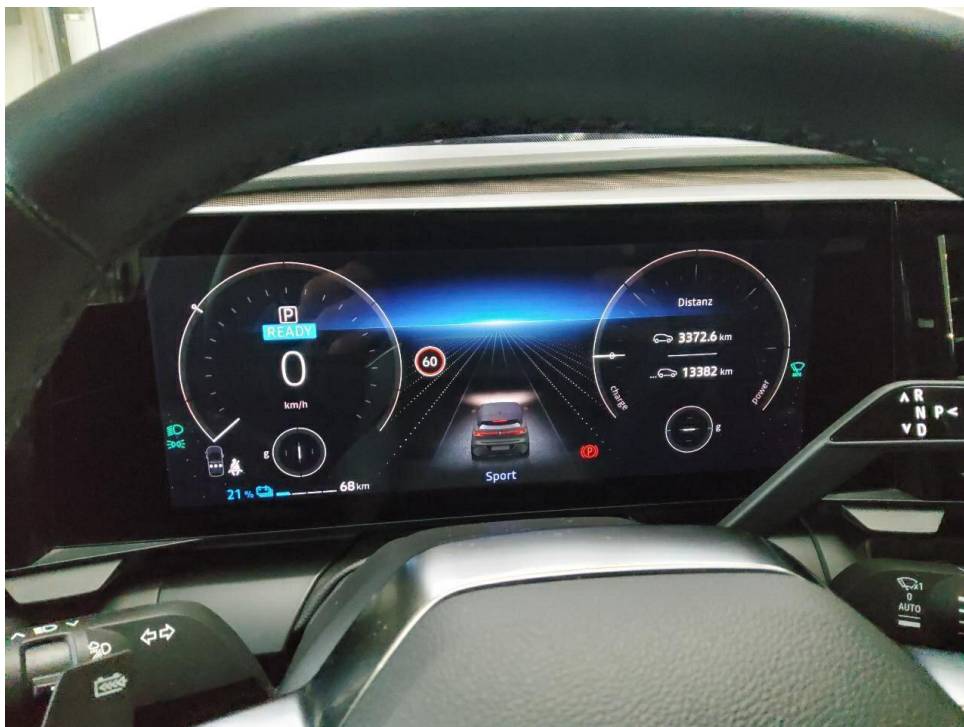
Bild 6 : Kombiinstrument (betriebsbereit) mit Kilometerstand

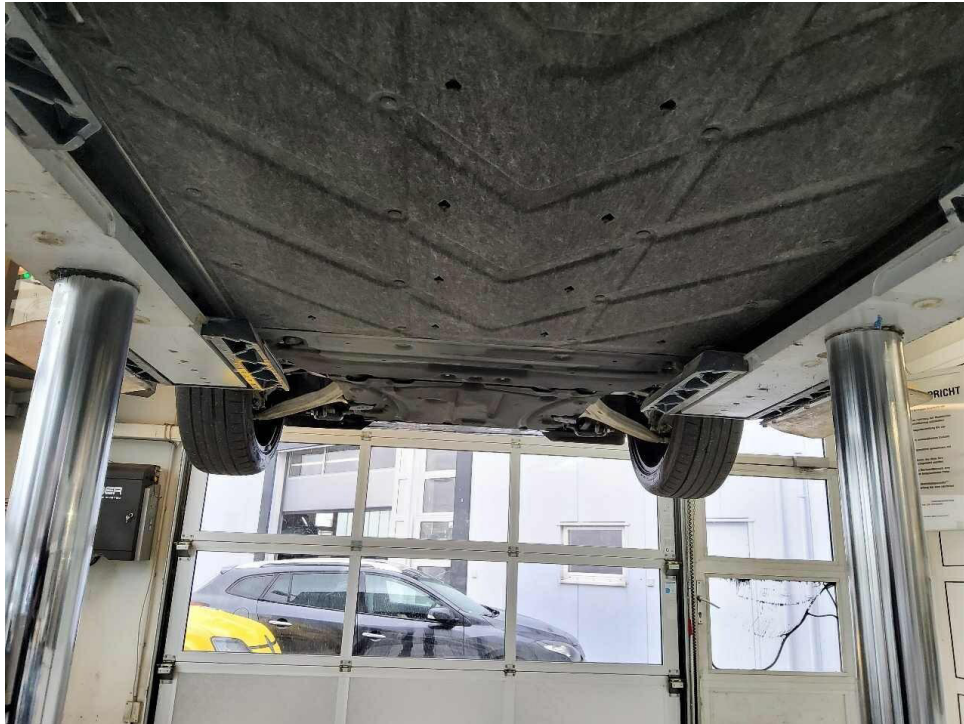
Bild 9 : Unterboden

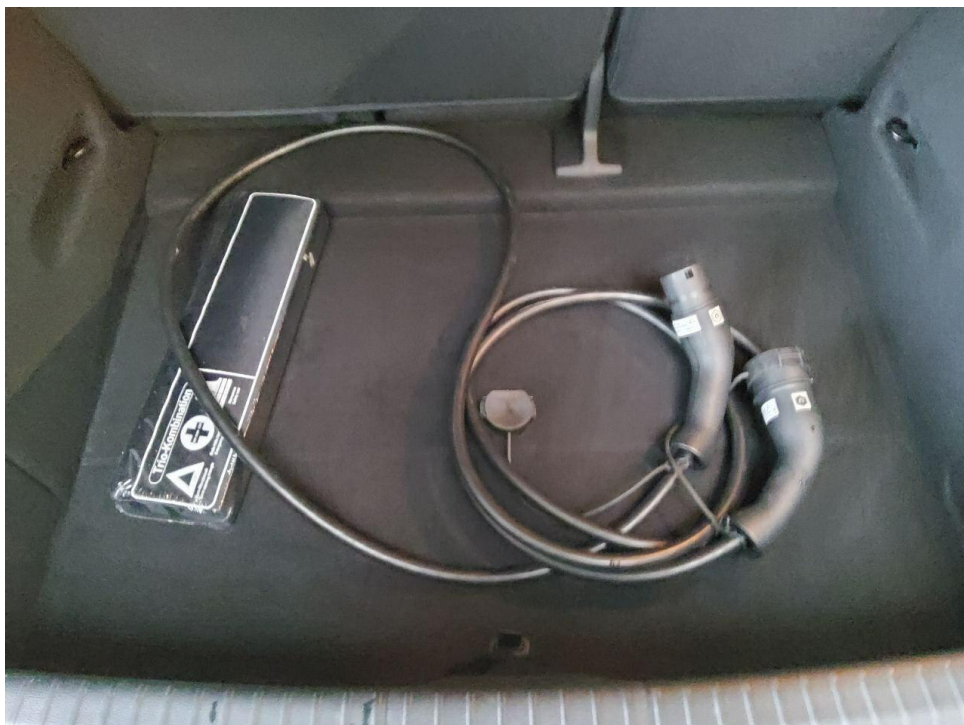
Bild 10 : Ladekabel
