Fahrzeugbeschreibung

Fahrzeug: MERCEDES GLE GLE 350 e 4MATIC Sports Utility Vehicle 5-türig 1991 ccm 333 PS / 245 KW Elektrisch Automatik

Zustandsbericht

Inspection date: 17 Apr 2026
Protocol number: 45335019

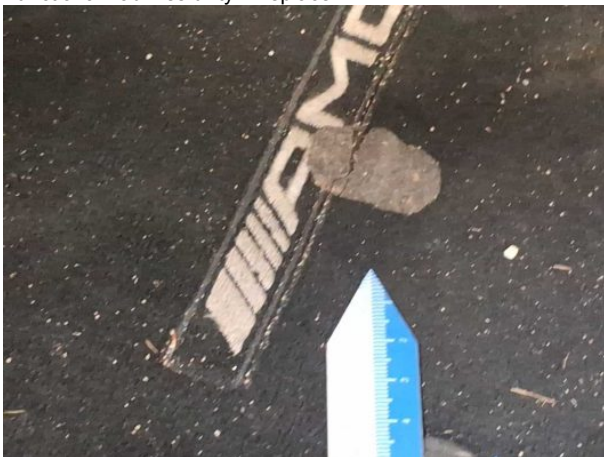
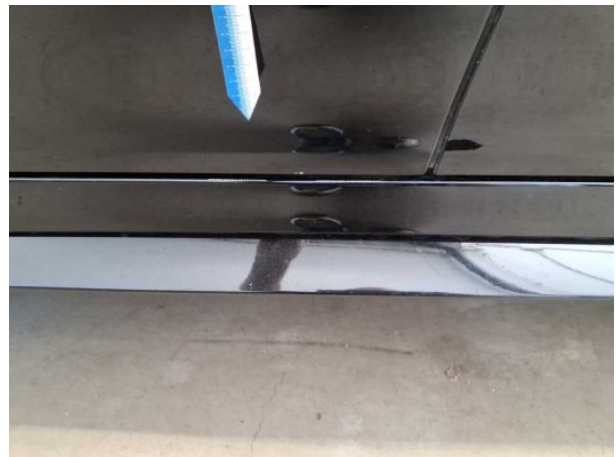
Damage #2: Trim / covers: Floor mats - Soiled - Clean

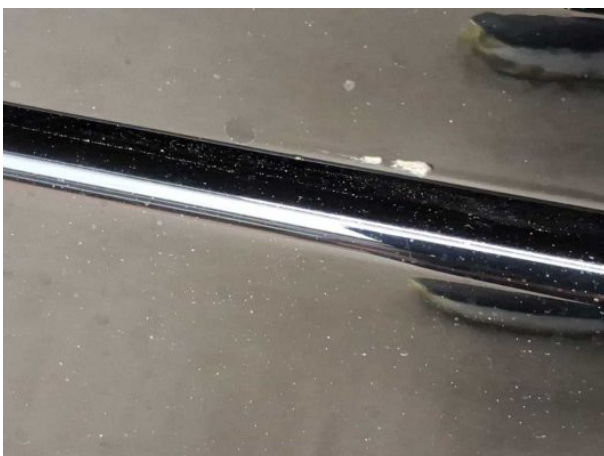
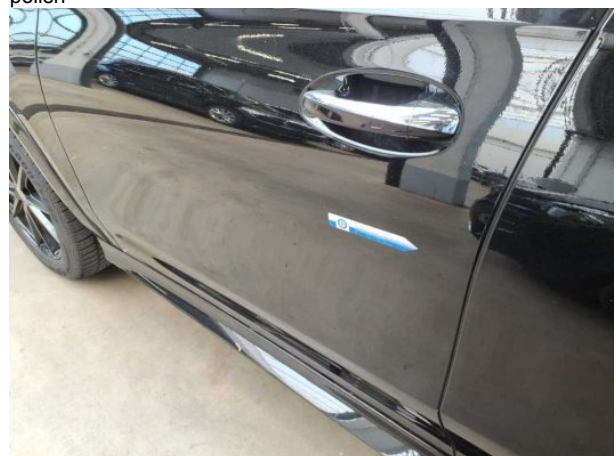
Damage #3: Door - rear right side: Door - Scratch(es) - Cover /
polish

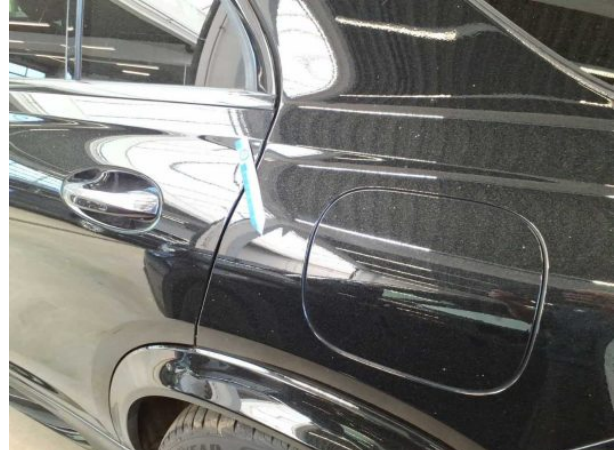
Damage #4: Door - front left side: Door - dent(s) - Smooth
repair work

Damage #4: Door - front left side: Door - dent(s) - Smooth repair work

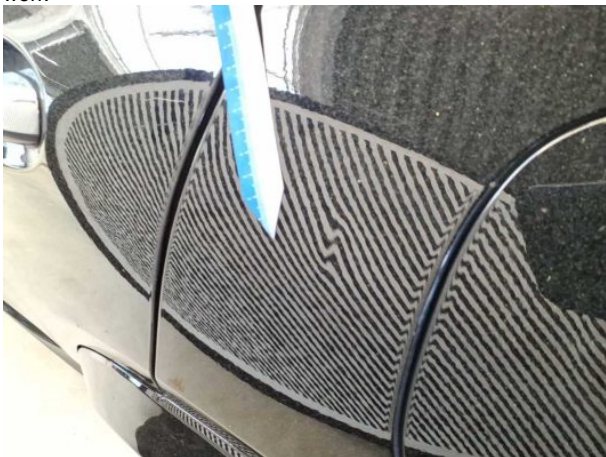
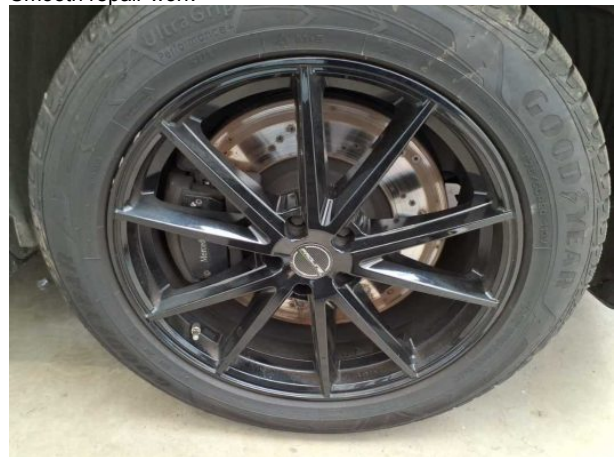
Damage #5: Side panel - rear left side: Side panel - dent(s) - Smooth repair work

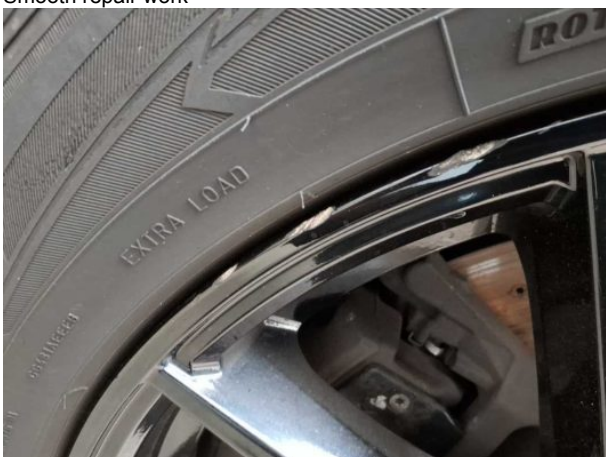
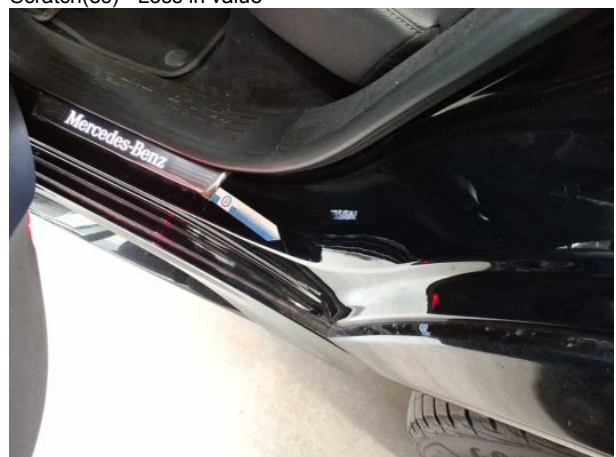
Damage #6: Wheel / tyres: Alloy rim - front right side - Scratch(es) - Loss in value

Damage #6: Wheel / tyres: Alloy rim - front right side - Scratch(es)...
Loss in value

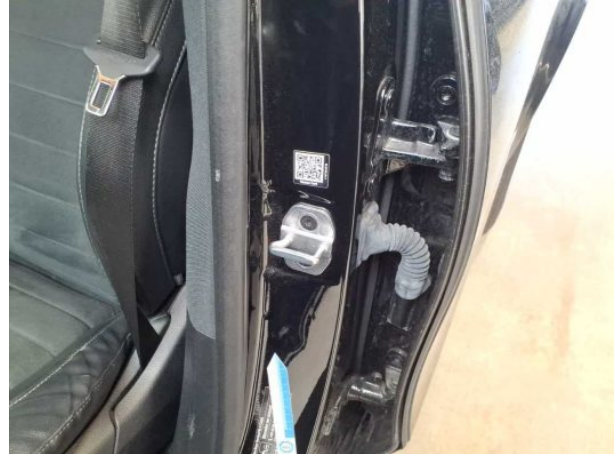
Damage #7: Side panel - rear left side: Sill - Scratch(es) - Smart repair

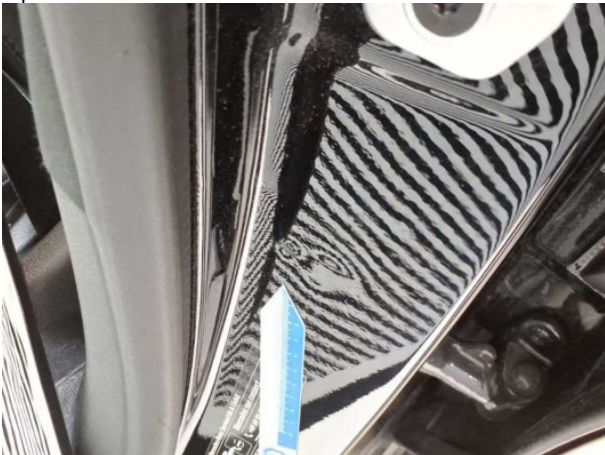
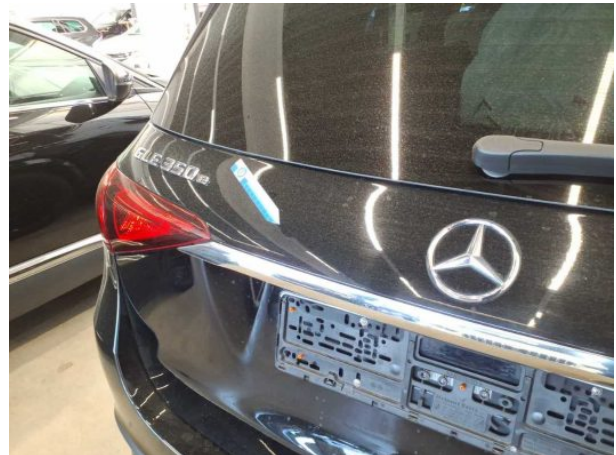
Damage #8: Body: B-pillar - left side - dent(s) - Smooth repair work

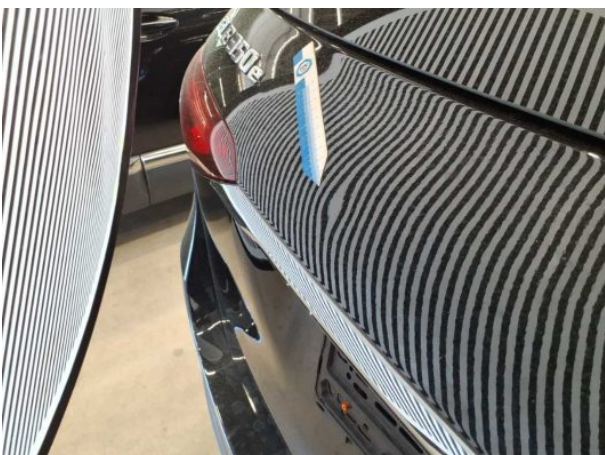
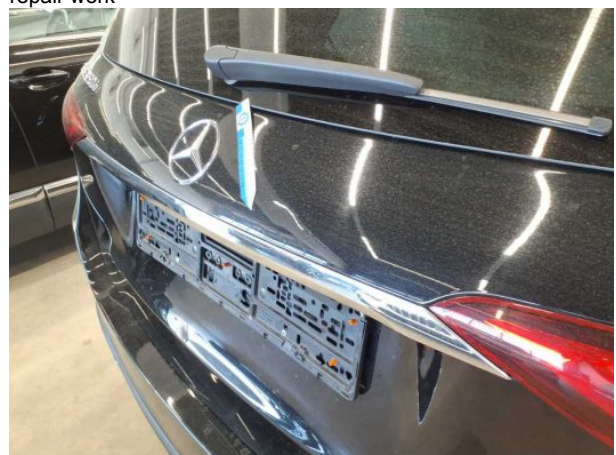
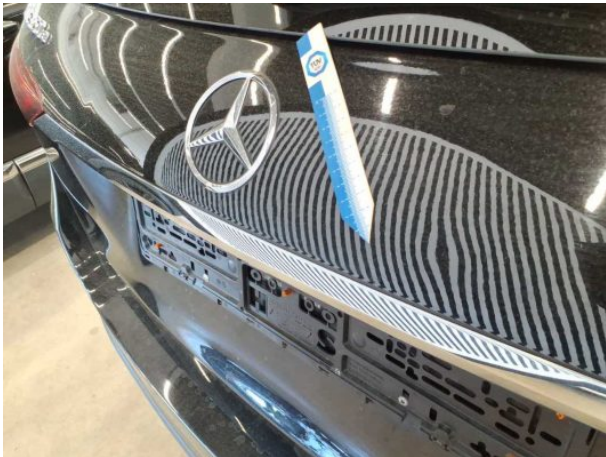
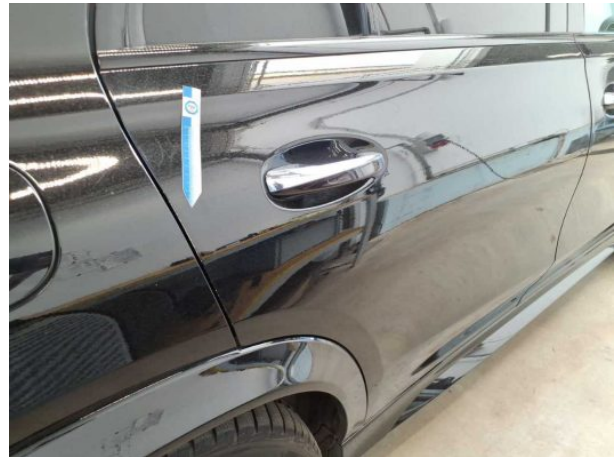
Damage #9: Boot lid / rear door: Boot lid - dent(s) - Smooth repair work

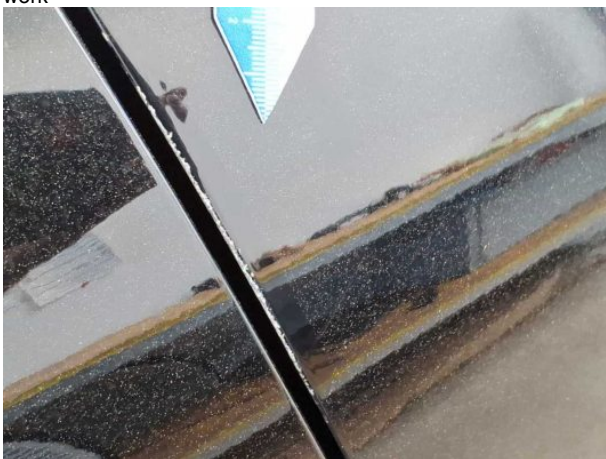
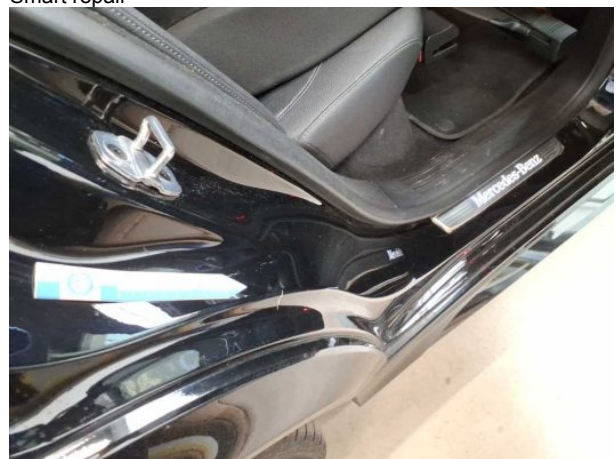
Damage #10: Door - rear right side: Door edge - Scratch(es) - Smart repair

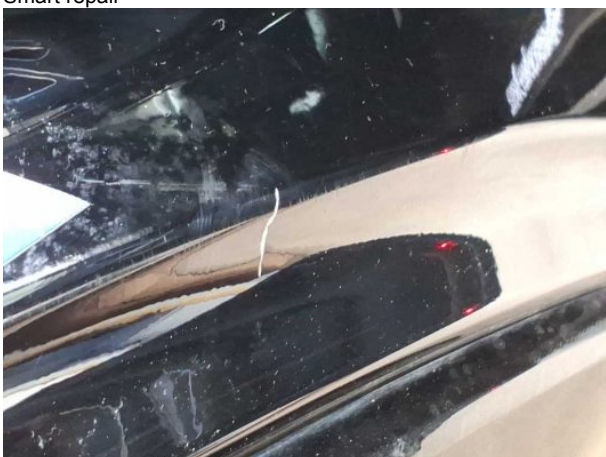
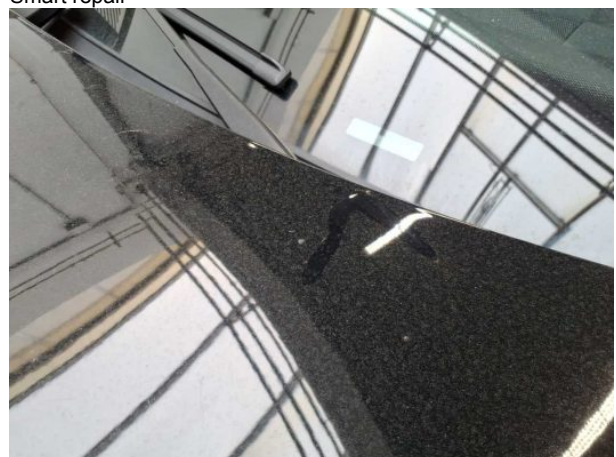
Damage #11: Side panel - rear right side: Sill - Scratch(es) - Smart repair

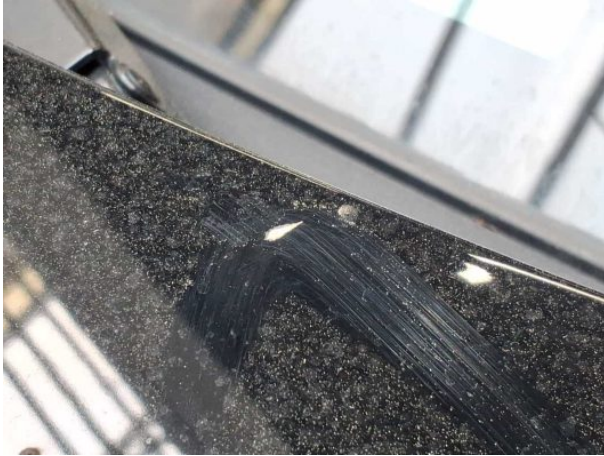
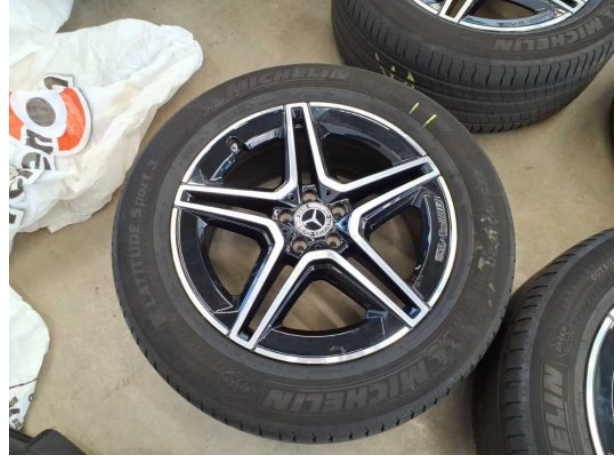
Damage #12: Bonnet: Bonnet - Scratch(es) - Smart repair

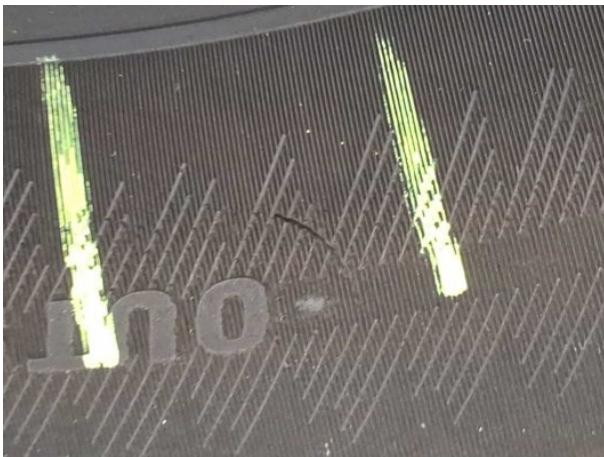
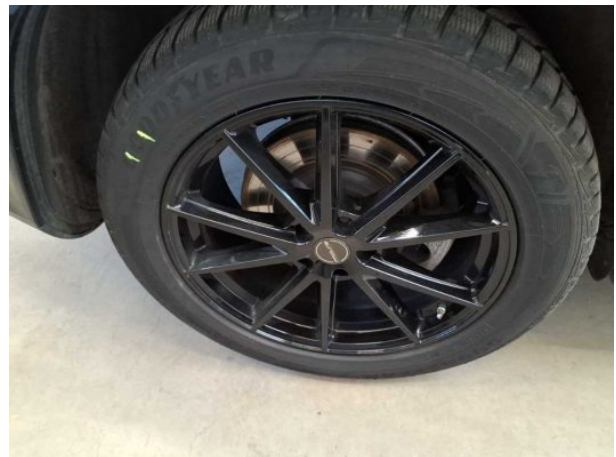
Damage #13: 2nd wheel set: 1 tyre - Broken / torn - Replace

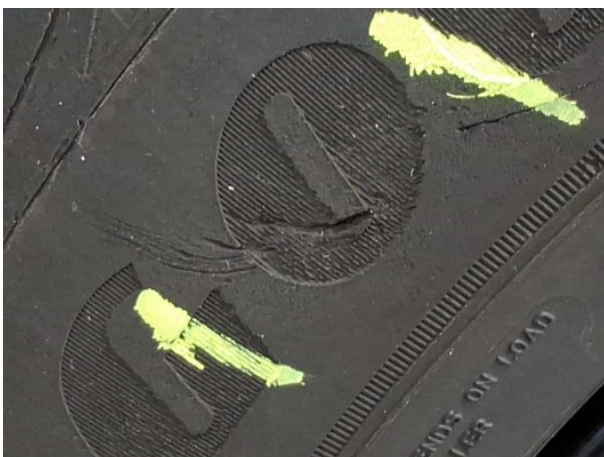
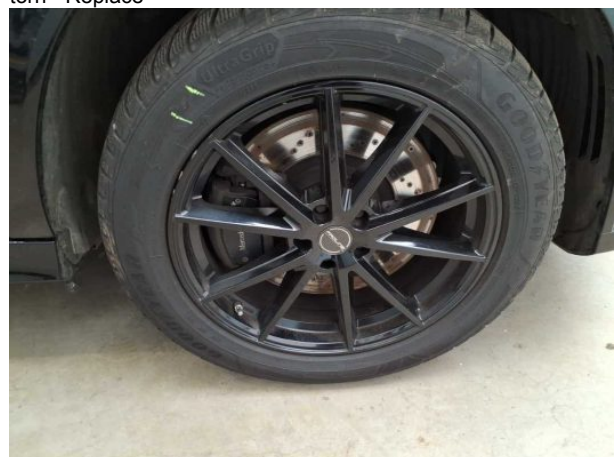
Damage #14: Wheel / tyres: Tyre - rear right side - Broken / torn - Replace

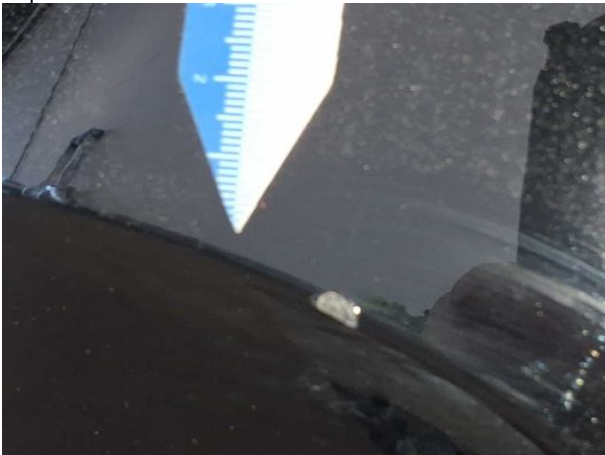
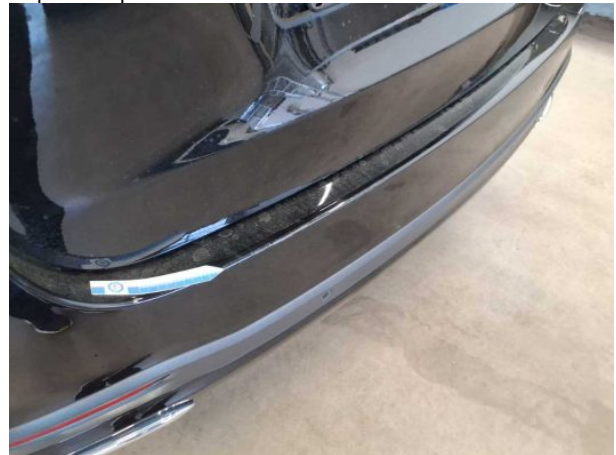
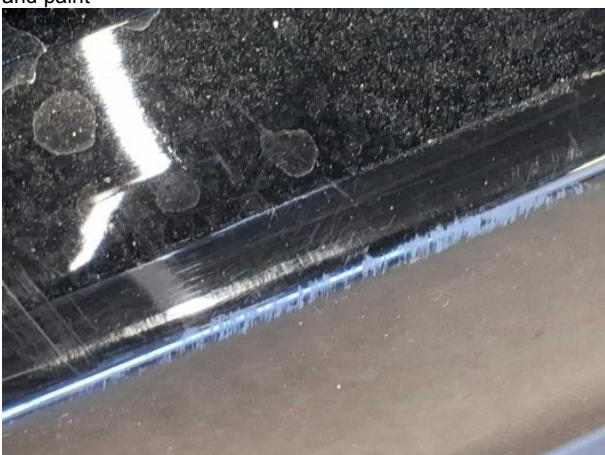
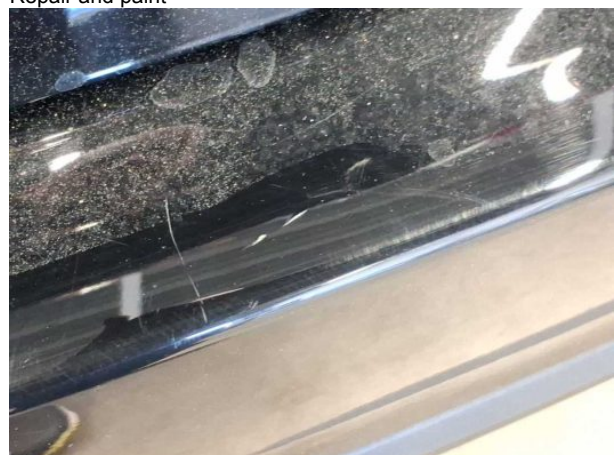
Damage #16: Rear bumper: Rear bumper - Scratch(es) - Repair and paint

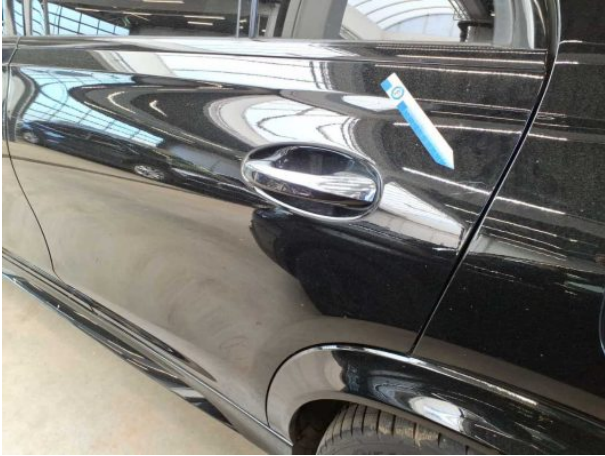
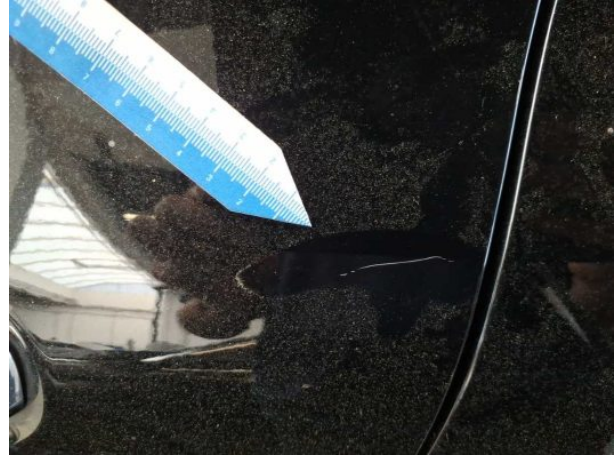
Damage #16: Rear bumper: Rear bumper - Scratch(es) - Repair and paint

Damage #17: Door - rear left side: Door - Scratch(es) - Repair and paint

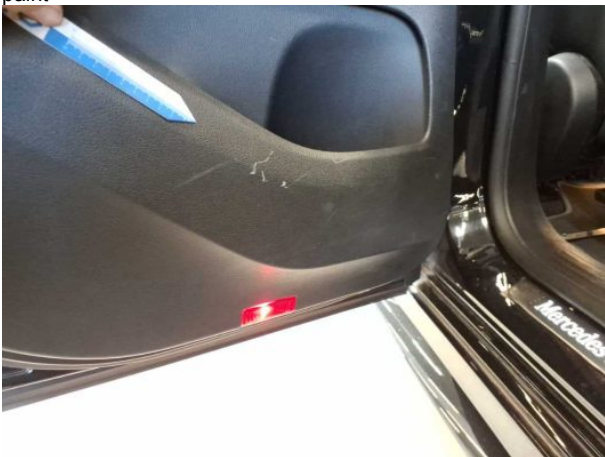
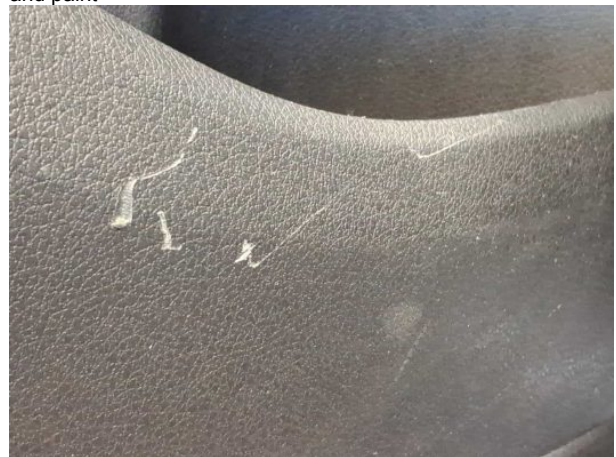
Damage #17: Door - rear left side: Door - Scratch(es) - Repair and paint

Damage #18: Trim / covers: Door trim - rear left side - Scratch(es) - Replace
