# Zustandsbericht

Protokollnummer: 46361123  
Auftrags-Nr / Referenz: MW3045704  
Besichtigungsdatum: 01.07.2026  
Sachverständiger:

| Kennzeichen | | Fahrgestellnummer | LMELBL1PXNRC09906 |

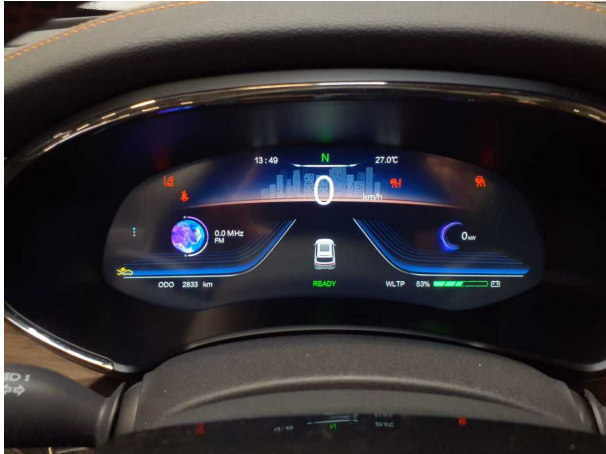
| Nr. | Bauteilgruppe | Beschreibung | Kosten (netto) | Minderwert |
|---|---|---|---|---|
| 1 | Instrumententafel | Kontrollleuchte - leuchtet - Diagnose durchführen | 0,00 € | 0,00 € |

**Beschädigung #1:** Instrumententafel: Kontrollleuchte - leuchtet - Diagnose durchführen

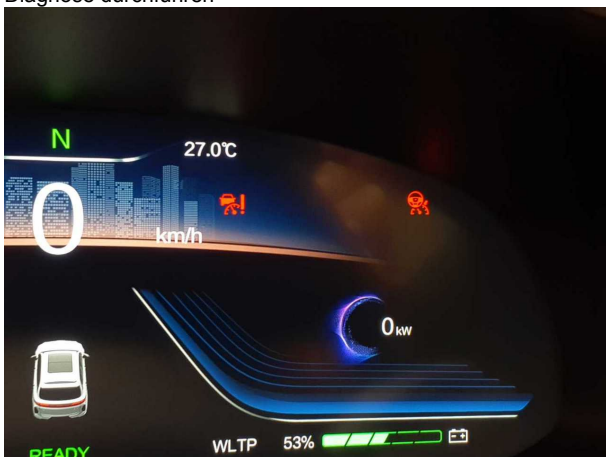
**Beschädigung #1:** Instrumententafel: Kontrollleuchte - leuchtet - Diagnose durchführen

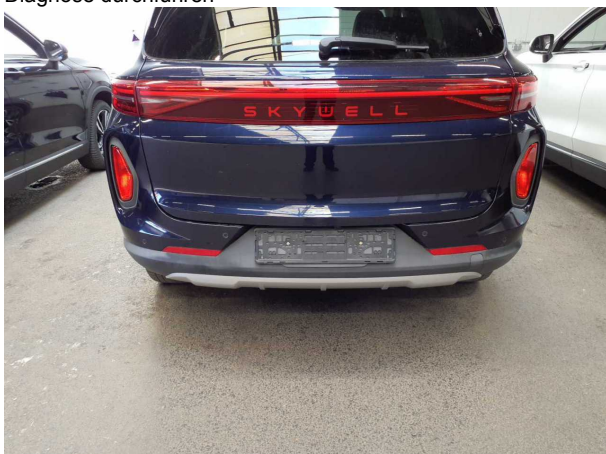
| Nr. | Bauteilgruppe | Beschreibung | Kosten (netto) | Minderwert |
|---|---|---|---|---|
| 3 | Stoßfänger hinten | Stoßfänger hinten (unlackiert) (Ausgeblichen) -<br>abweichend Auslieferungszustand - kein Abzug | 0,00 € | 0,00 € |

**Beschädigung #3:** Stossfänger hinten: Stossfänger hinten (unlackiert) (Ausgeblichen) - abweichend Auslieferungszustand - kein Abzug

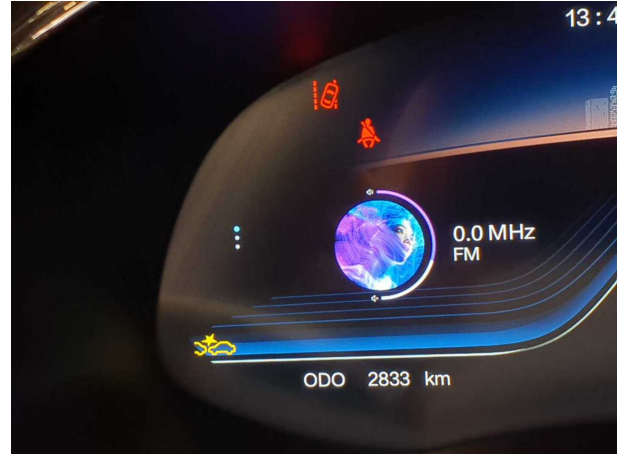
**Beschädigung #1:** Instrumententafel: Kontrollleuchte - leuchtet - Diagnose durchführen

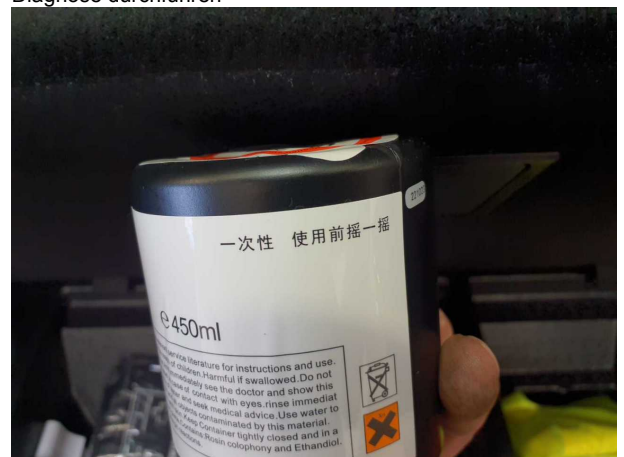
| Nr. | Bauteilgruppe | Beschreibung | Kosten (netto) | Minderwert |
|---|---|---|---|---|
| 2 | Ausrüstung | Tirefit Füllmittel - kein Nachweis - kein Abzug | 0,00 € | 0,00 € |

**Beschädigung #2:** Ausrüstung: Tifit Füllmittel - kein Nachweis - kein Abzug

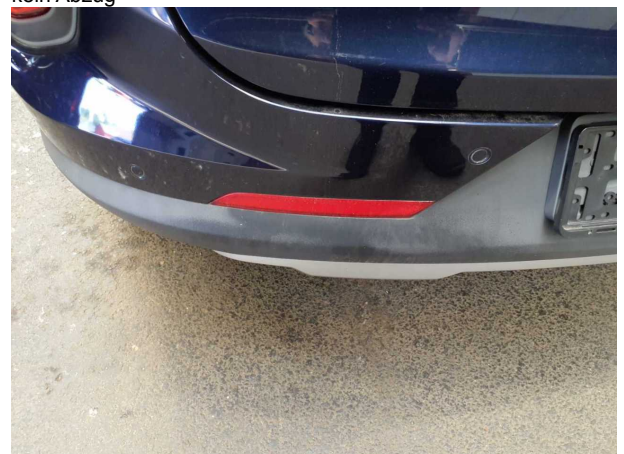
**Beschädigung #3:** Stossfänger hinten: Stossfänger hinten (unlackiert) (Ausgeblichen) - abweichend Auslieferungszustand -

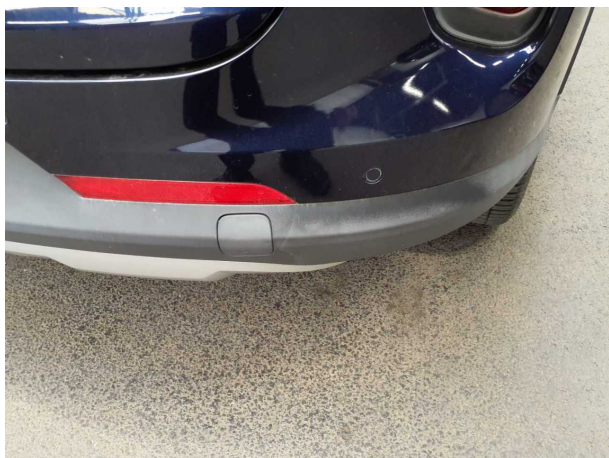
**Beschädigung #3:** Stossfänger hinten: Stossfänger hinten (unlackiert) (Ausgeblichen) - abweichend Auslieferungszustand - kein Abzug

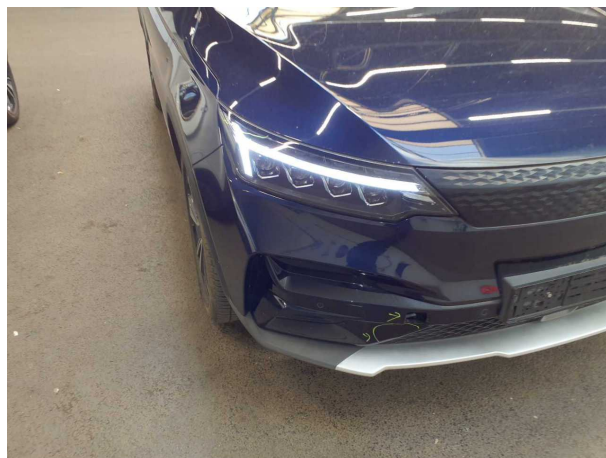
| Nr. | Bauteilgruppe | Beschreibung | Kosten (netto) | Minderwert |
|---|---|---|---|---|
| 4 | Scheinwerfer | Scheinwerfer rechts (Materialmangel) - abweichend<br>Auslieferungszustand - kein Abzug | 0,00 € | 0,00 € |

**Beschädigung #4:** Scheinwerfer: Scheinwerfer rechts (Materialmangel) - abweichend Auslieferungszustand - kein Abzug

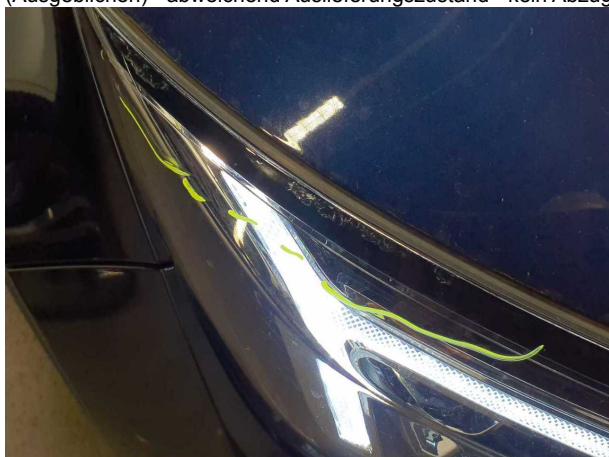
**Beschädigung #4:** Scheinwerfer: Scheinwerfer rechts (Materialmang... - abweichend Auslieferungszustand - kein Abzug

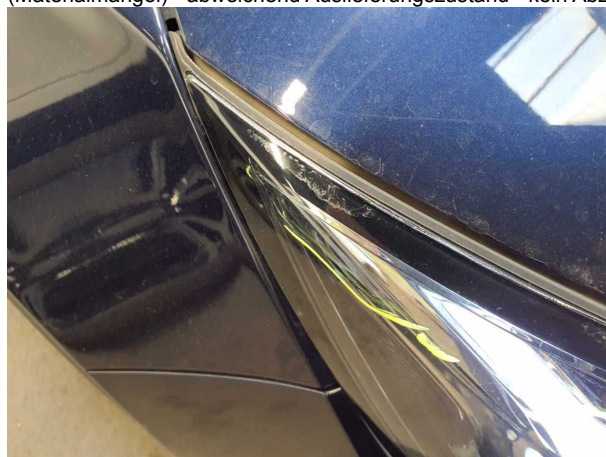
**Beschädigung #4:** Scheinwerfer: Scheinwerfer rechts (Materialmangel) - abweichend Auslieferungszustand - kein Abzug

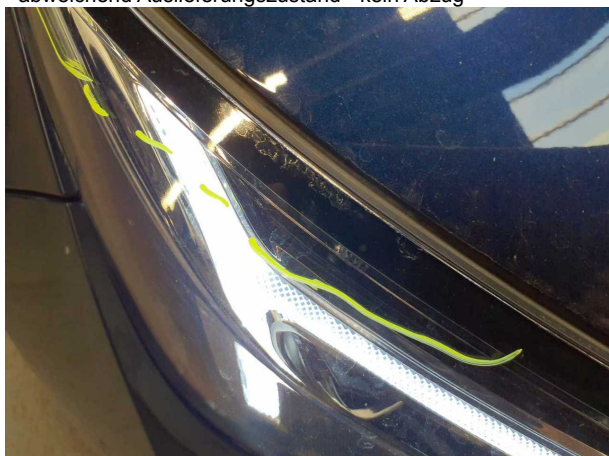
**Beschädigung #4:** Scheinwerfer: Scheinwerfer rechts (Materialmang... - abweichend Auslieferungszustand - kein Abzug

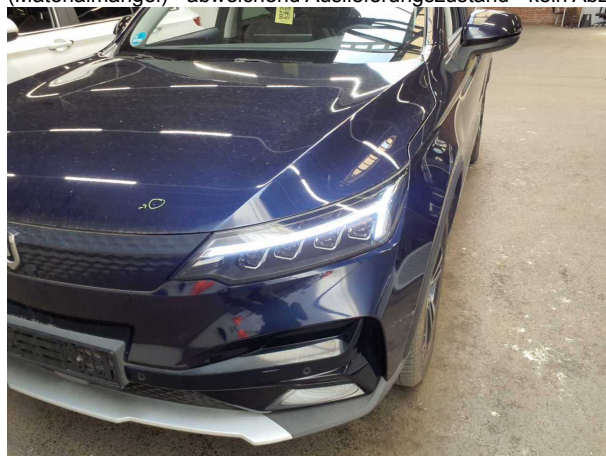
| Nr. | Bauteilgruppe | Beschreibung | Kosten (netto) | Minderwert |
|---|---|---|---|---|
| 5 | Scheinwerfer | Scheinwerfer links (Materialmangel) - abweichend<br>Auslieferungszustand - kein Abzug | 0,00 € | 0,00 € |

**Beschädigung #5:** Scheinwerfer: Scheinwerfer links (Materialmangel) - abweichend Auslieferungszustand - kein Abzug

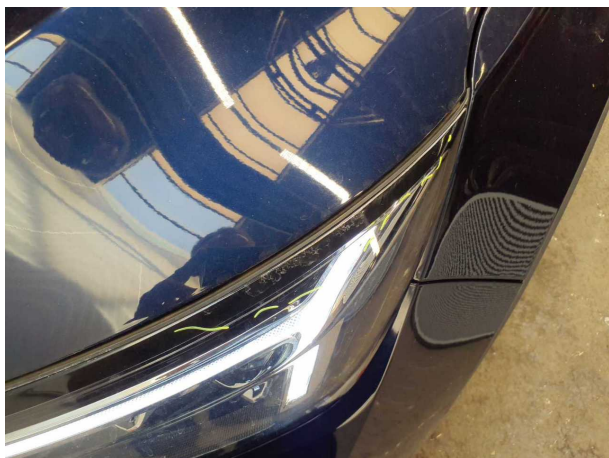
**Beschädigung #5:** Scheinwerfer: Scheinwerfer links (Materialmangel...  
abweichend Auslieferungszustand - kein Abzug

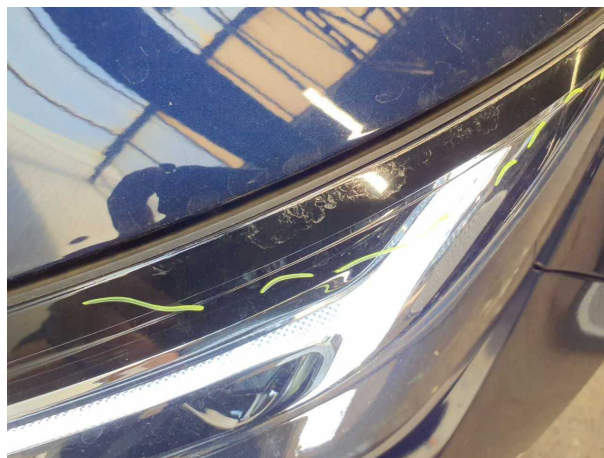
**Beschädigung #5:** Scheinwerfer: Scheinwerfer links  
(Materialmangel) - abweichend Auslieferungszustand - kein Abzug

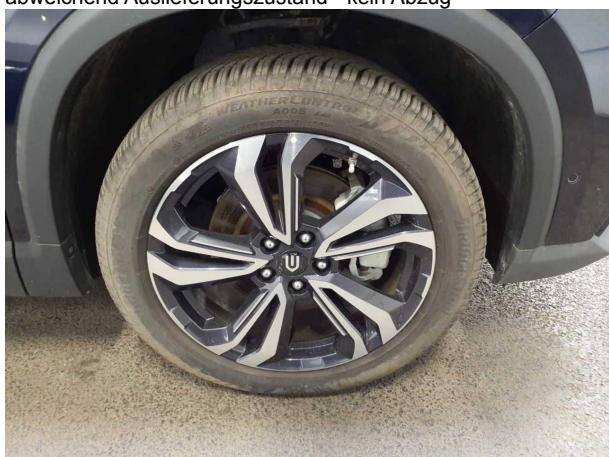
| Nr. | Bauteilgruppe | Beschreibung | Kosten (netto) | Minderwert |
|---|---|---|---|---|
| 6 | Rad/Reifen | Felgensatz komplett - Korrosion - kein Abzug | 0,00 € | 0,00 € |

**Beschädigung #6:** Rad/Reifen: Felgensatz komplett - Korrosion - kein  
Abzug

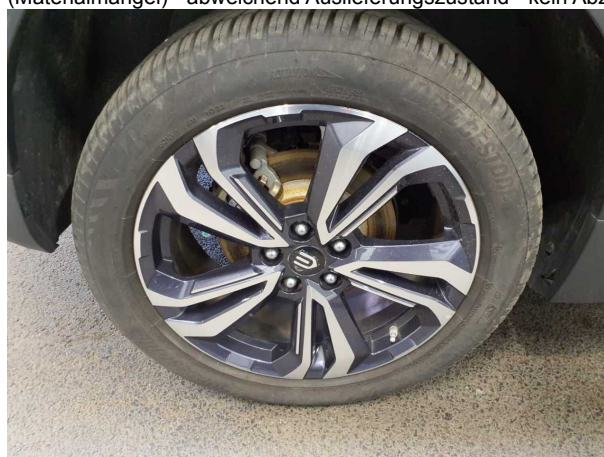
**Beschädigung #6:** Rad/Reifen: Felgensatz komplett - Korrosion -  
kein Abzug

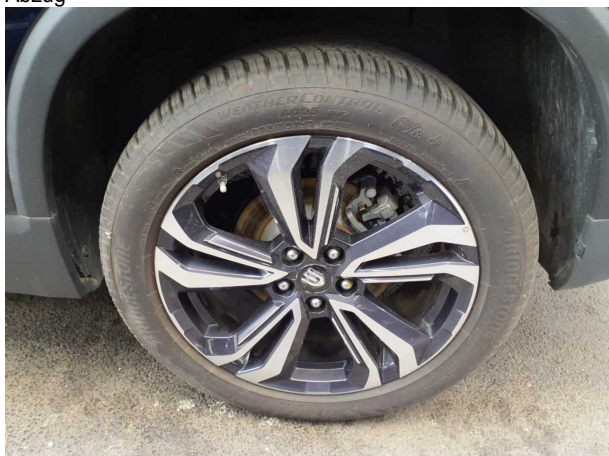
**Beschädigung #6:** Rad/Reifen: Felgensatz komplett - Korrosion - kein  
Abzug

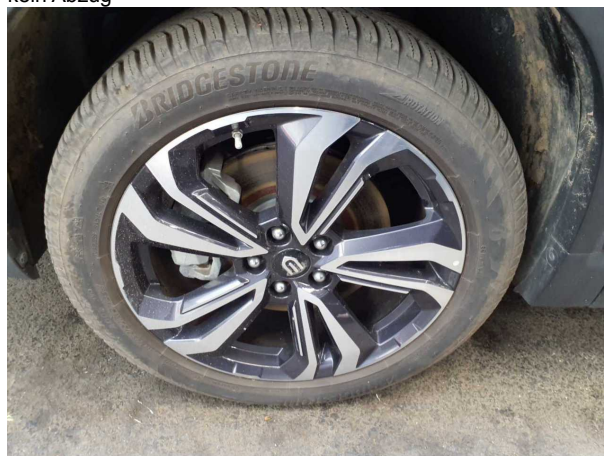
**Beschädigung #6:** Rad/Reifen: Felgensatz komplett - Korrosion -  
kein Abzug

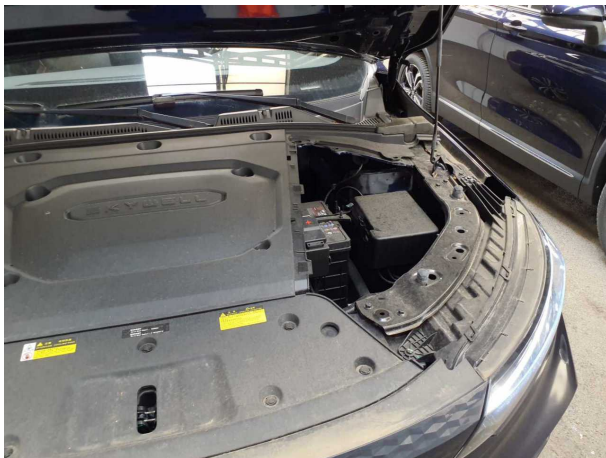
| Nr. | Bauteilgruppe | Beschreibung | Kosten (netto) | Minderwert |
|---|---|---|---|---|
| 7 | elektrisches System | Batterie - elektrischer Fehler - befunden ggf.<br>instandsetzen | 0,00 € | 0,00 € |

- Es wurde bei der Besichtigung des Fahrzeuges keine Probefahrt/keine Rangierfahrt durchgeführt.
- Ein Probelauf des Motors wurde mit Beanstandung durchgeführt.  
Bemerkung: Batterie tiefenentladen

**Beschädigung #7:** elektrisches System: Batterie - elektrischer Fehler - befunden ggf. instandsetzen

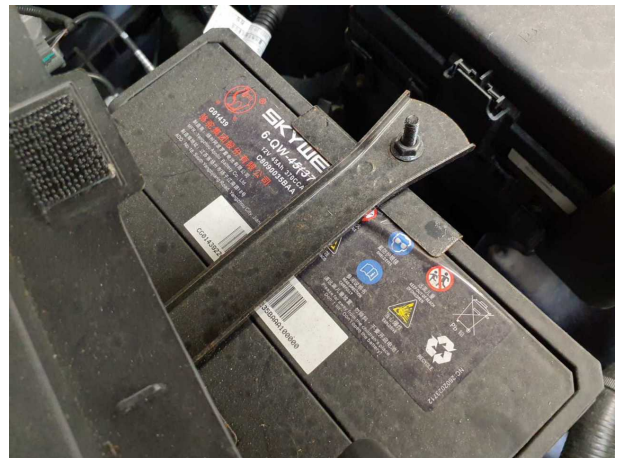
**Beschädigung #7:** elektrisches System: Batterie - elektrischer Fehler - befunden ggf. instandsetzen

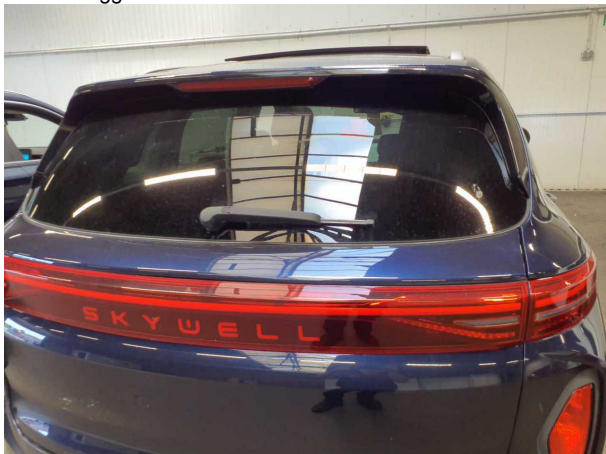
| Nr. | Bauteilgruppe | Beschreibung | Kosten (netto) | Minderwert |
|---|---|---|---|---|
| 8 | Scheibenreinigung | Scheibenwischerblatt hinten - porös / rissig -<br>erneuern | 30,00 € | 30,00 € |

**Beschädigung #8:** Scheibenreinigung: Scheibenwischerblatt hinten - porös / rissig - erneuern

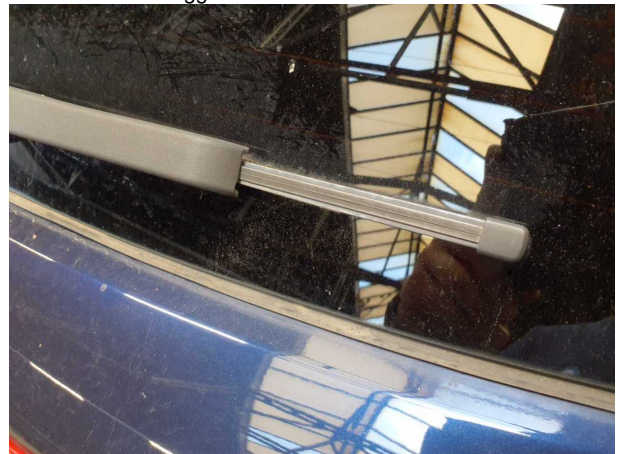
**Beschädigung #8:** Scheibenreinigung: Scheibenwischerblatt hinten - porös / rissig - erneuern

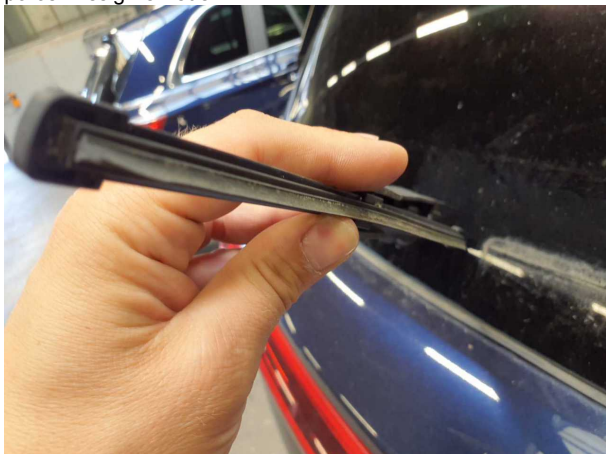
**Beschädigung #8:** Scheibenreinigung: Scheibenwischerblatt hinten - porös / rissig - erneuern

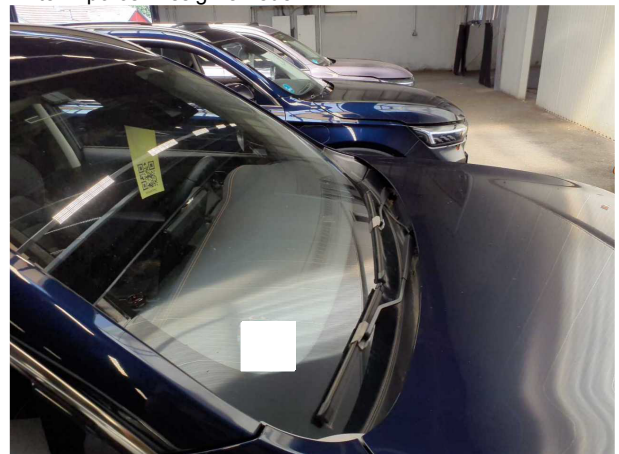
| Nr. | Bauteilgruppe | Beschreibung | Kosten (netto) | Minderwert |
|---|---|---|---|---|
| 9 | Scheibenreinigung | Scheibenwischerblätter vorn - gebrochen / gerissen -<br>erneuern | 50,00 € | 50,00 € |

**Beschädigung #9:** Scheibenreinigung: Scheibenwischerblätter vorn - gebrochen / gerissen - erneuern

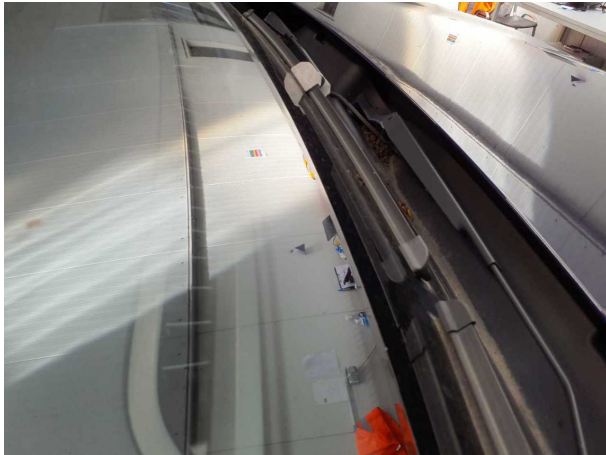
**Beschädigung #9:** Scheibenreinigung: Scheibenwischerblätter vorn - gebrochen / gerissen - erneuern

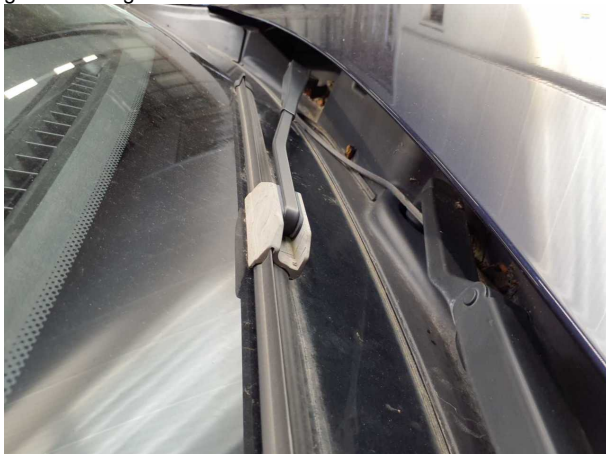
**Beschädigung #9:** Scheibenreinigung: Scheibenwischerblätter vorn - gebrochen / gerissen - erneuern

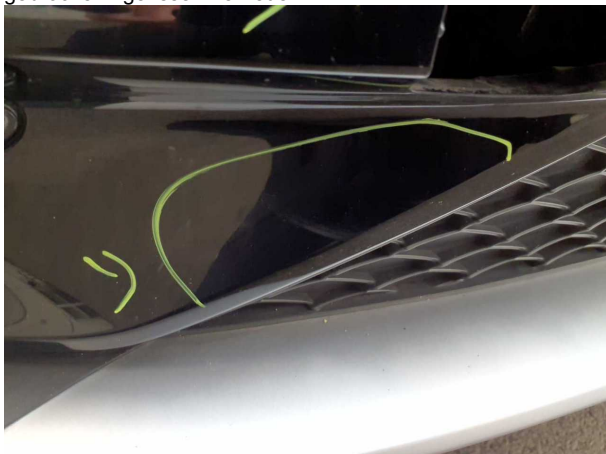
| Nr. | Bauteilgruppe | Beschreibung | Kosten (netto) | Minderwert |
|---|---|---|---|---|
| 10 | Verkleidungen/Abdeckungen | Verkleidungen/Abdeckungen (Stoßfänger vorne<br>rechts) - verkratzt / verschürft - Smart Repair | 80,00 € | 80,00 € |

**Beschädigung #10:** Verkleidungen/Abdeckungen: Verkleidungen/Abdeckungen (Stoßfänger vorne rechts) - verkratzt / verschürft - Smart

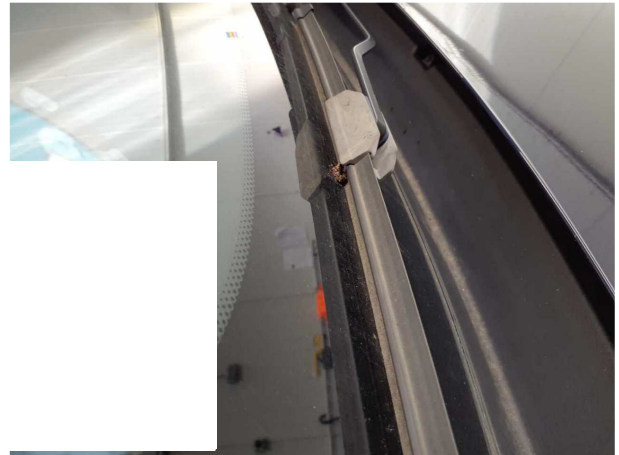
**Beschädigung #9:** Scheibenreinigung: Scheibenwischerblätter vorn - gebrochen / gerissen - erneuern

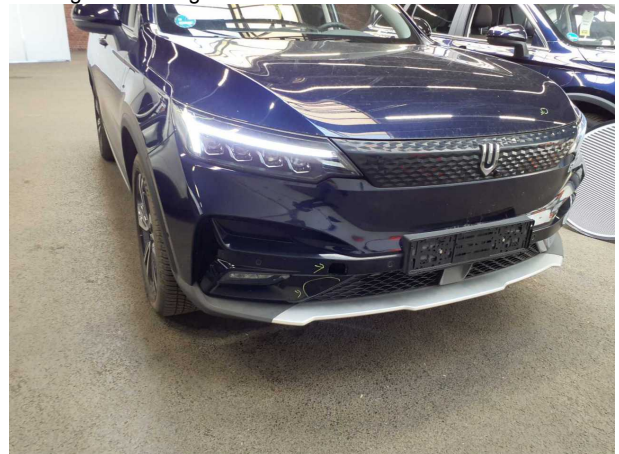
**Beschädigung #10:** Verkleidungen/Abdeckungen: Verkleidungen/Abdeckungen (Stoßfänger vorne rechts) - verkratzt / verschürft -

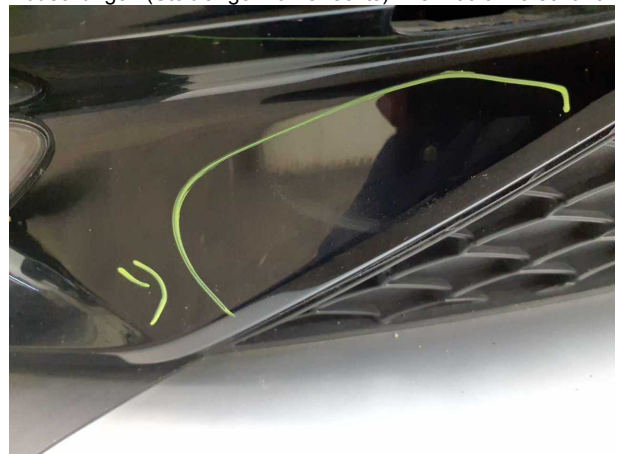
**Beschädigung #10:** Verkleidungen/Abdeckungen: Verkleidungen/Abdeckungen (Stoßfänger vorne rechts) - verkratzt / verschürft -

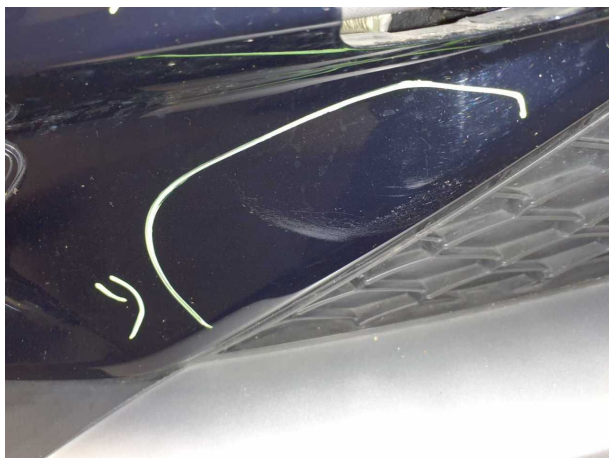
**Beschädigung #10:** Verkleidungen/Abdeckungen: Verkleidungen/Abdeckungen (Stoßfänger vorne rechts) - verkratzt / verschürft - Smart

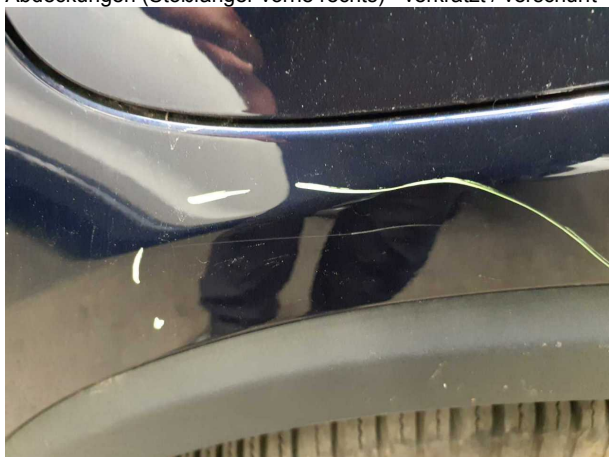
| Nr. | Bauteilgruppe | Beschreibung | Kosten (netto) | Minderwert |
|---|---|---|---|---|
| 11 | Kotflügel rechts | Kotflügel rechts - verkratzt / verschürft - Smart<br>Repair | 80,00 € | 80,00 € |

**Beschädigung #11:** Kotflügel rechts: Kotflügel rechts - verkratzt / verschürft - Smart Repair

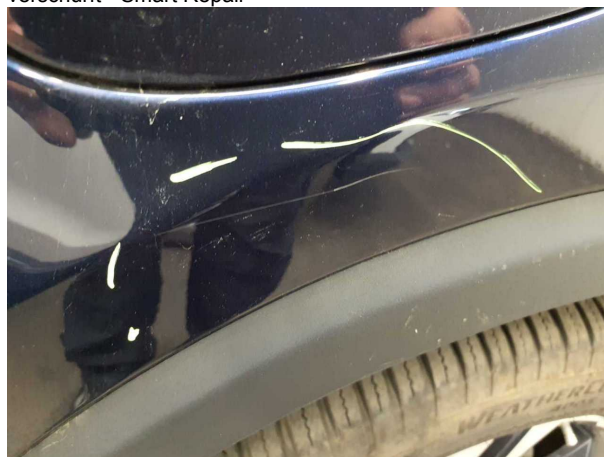
**Beschädigung #11:** Kotflügel rechts: Kotflügel rechts - verkratzt / verschürft - Smart Repair

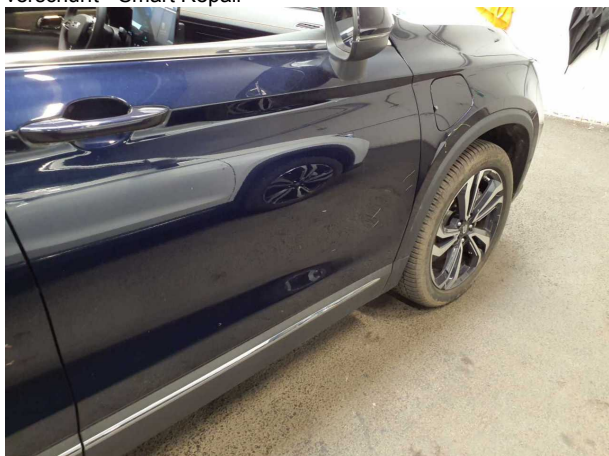
| Nr. | Bauteilgruppe | Beschreibung | Kosten (netto) | Minderwert |
|---|---|---|---|---|
| 12 | Tür vorn rechts | Tür - verkratzt / verschürft - lackieren | 130,00 € | 90,00 € |

**Beschädigung #12:** Tür vorn rechts: Tür - verkratzt / verschürft - lackieren

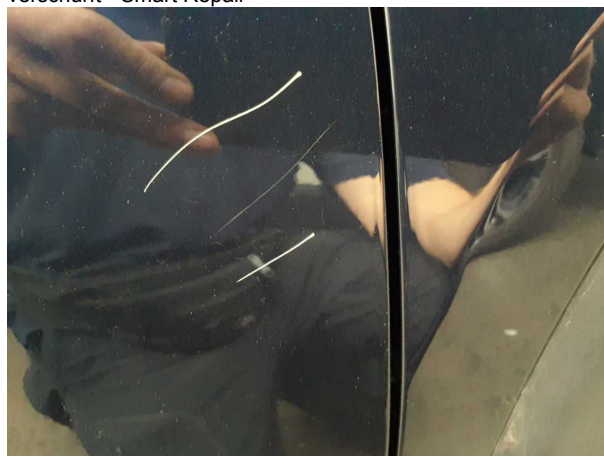
**Beschädigung #12:** Tür vorn rechts: Tür - verkratzt / verschürft - lackieren

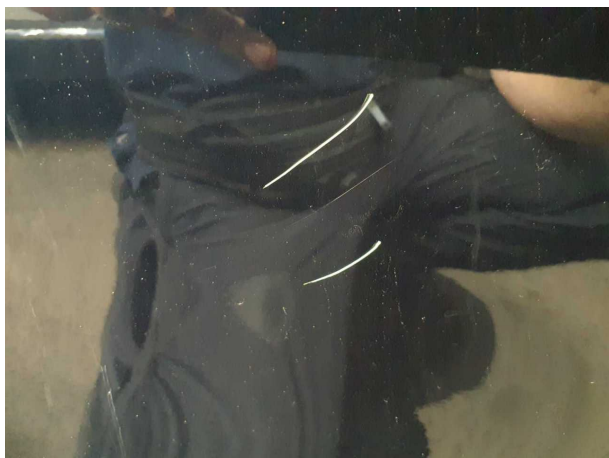
**Beschädigung #12:** Tür vorn rechts: Tür - verkratzt / verschürft - lackieren

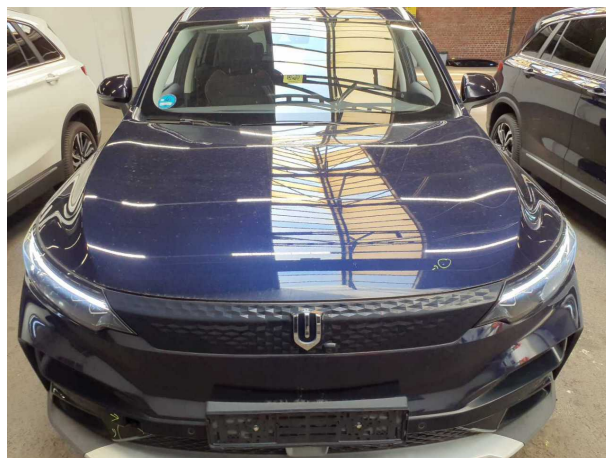
| Nr. | Bauteilgruppe | Beschreibung | Kosten (netto) | Minderwert |
|---|---|---|---|---|
| 13 | Motorhaube | Motorhaube (Rost) - verkratzt / verschürft - lackieren | 165,00 € | 120,00 € |

**Beschädigung #13:** Motorhaube: Motorhaube (Rost) - verkratzt / verschürft - lackieren

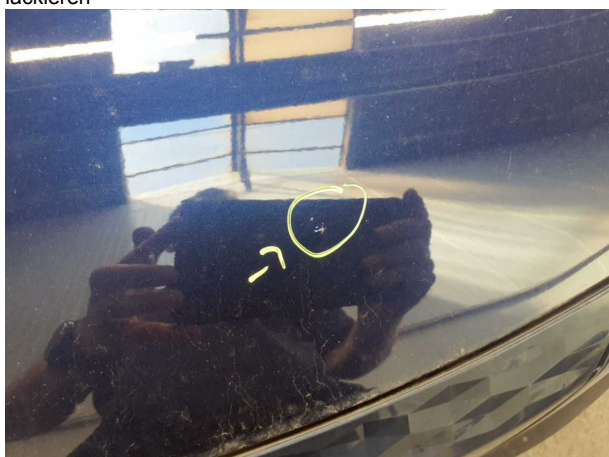
**Beschädigung #13:** Motorhaube: Motorhaube (Rost) - verkratzt / verschürft - lackieren

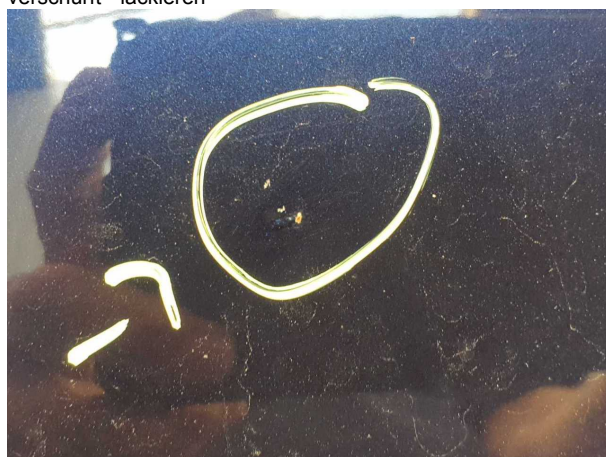
**Beschädigung #13:** Motorhaube: Motorhaube (Rost) - verkratzt / verschürft - lackieren
