## Zustandsbericht

| Berichtsnummer : | 0000000924808-DE968 | | |

#### Kia Sportage (NQ5)(2021->) GT-Line Plug-in Hybrid 4WD

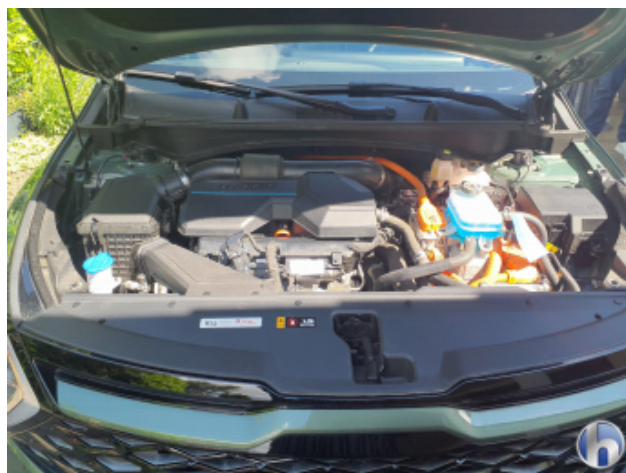
Motorraum

| <b>Motorlauf:</b> | Die Überprüfung des Motorlaufs war nur eingeschränkt möglich. Dabei wurden keine akustischen bzw. visuellen Auffälligkeiten festgestellt. |
