| Amtliches Kennzeichen: | HD -ED 0450E | Fahrgestell-Nummer: | YSMVSEGE4PL153010 |

## Zustandsbericht

| Berichtsnummer : | 0000000929138-DE968 | | |

#### Polestar 2 (05.2020->) Long Range Single

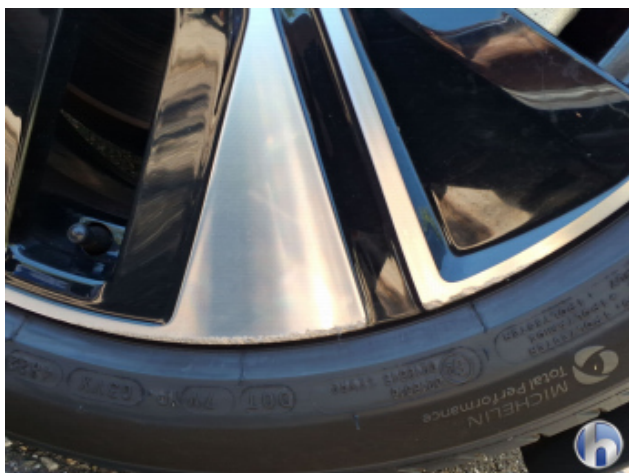
| | Bauteil | Schaden | Rep.-Art |
|---|---|---|---|
| 1. | Felge Vorne - Rechts | Kratzer | Smart Repair |

1. Felge Vorne - Rechts  
Kratzer - Smart Repair

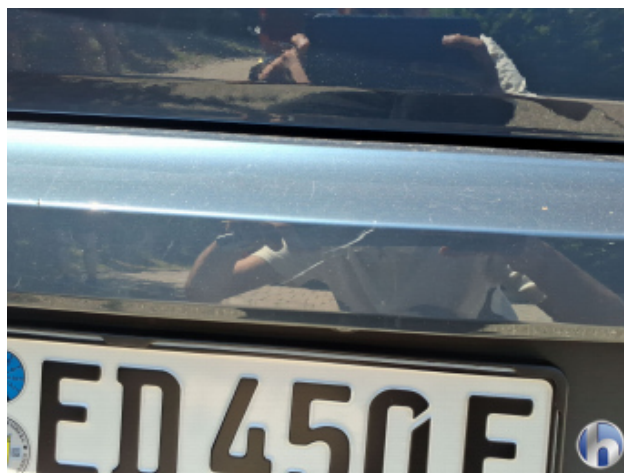
| | Bauteil | Schaden | Rep.-Art |
|---|---|---|---|
| 2. | Stoßfänger Hinten | Kratzer | Smart Repair |

2. Stoßfänger Hinten  
Kratzer - Smart Repair

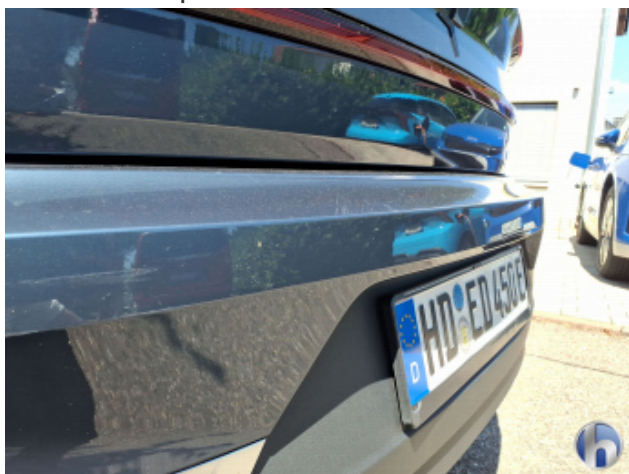
2. Stoßfänger Hinten  
Kratzer - Smart Repair

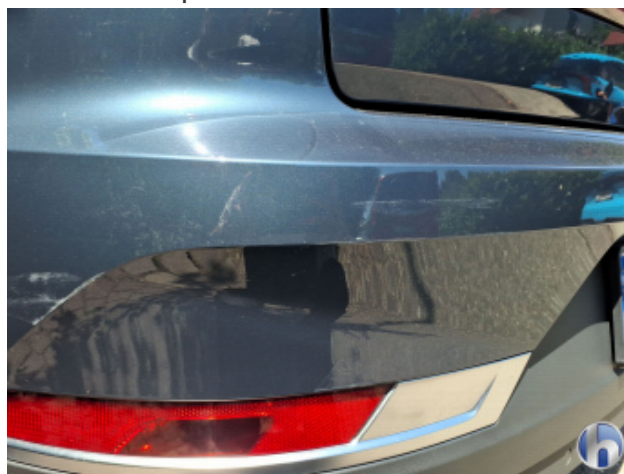
2. Stoßfänger Hinten  
Kratzer - Smart Repair

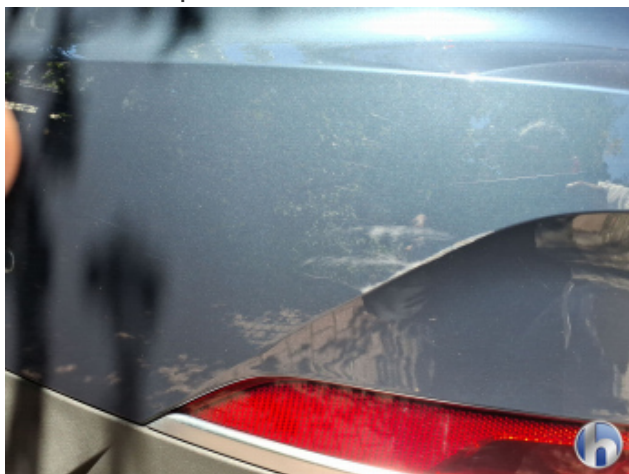
2. Stoßfänger Hinten  
Kratzer - Smart Repair

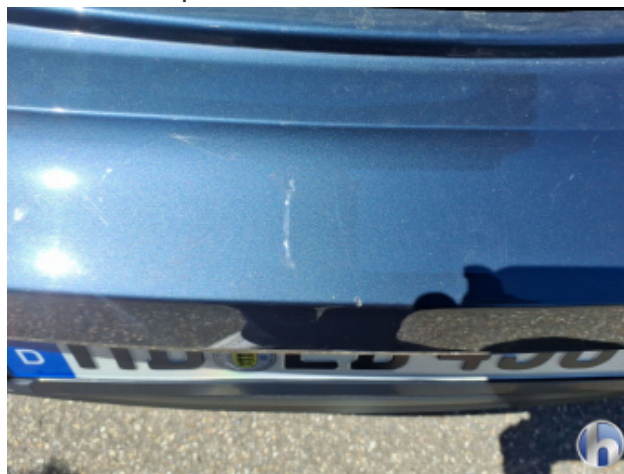
| | Bauteil | Schaden | Rep.-Art |
|---|---|---|---|
| 3. | Stoßfänger Hinten | Kratzer | Smart Repair |

3. Stoßfänger Hinten  
Kratzer - Smart Repair

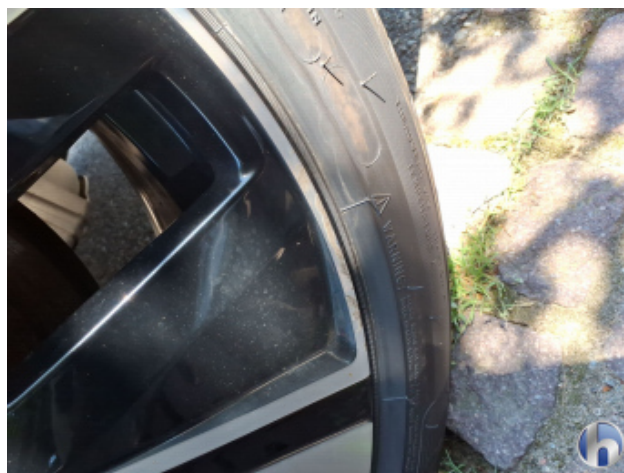
| | Bauteil | Schaden | Rep.-Art |
|---|---|---|---|
| 5. | Felge Hinten - Links | Kratzer | Smart Repair |

5. Felge Hinten - Links  
Kratzer - Smart Repair

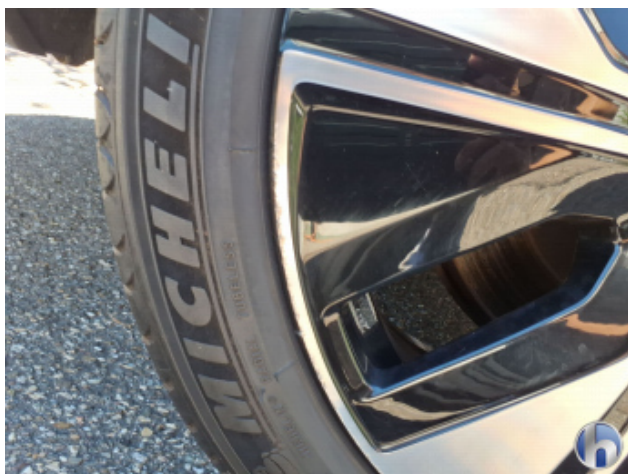
| | Bauteil | Schaden | Rep.-Art |
|---|---|---|---|
| 6. | Felge Hinten - Rechts | Kratzer | Smart Repair |

6. Felge Hinten - Rechts  
Kratzer - Smart Repair

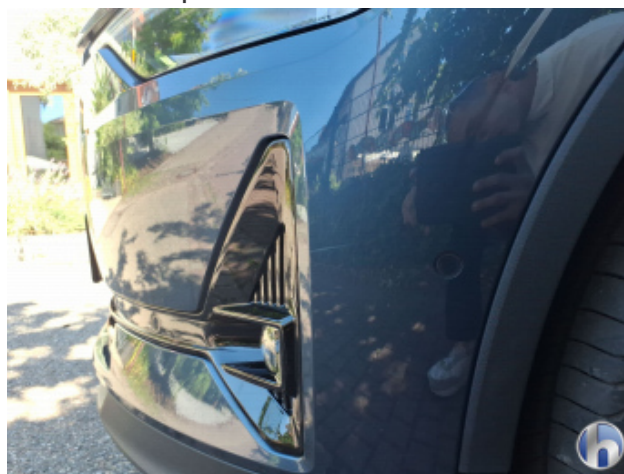
| | Bauteil | Schaden | Rep.-Art |
|---|---|---|---|
| 7. | Stoßfänger Vorne | Kratzer | Smart Repair |

7. Stoßfänger Vorne  
Kratzer - Smart Repair

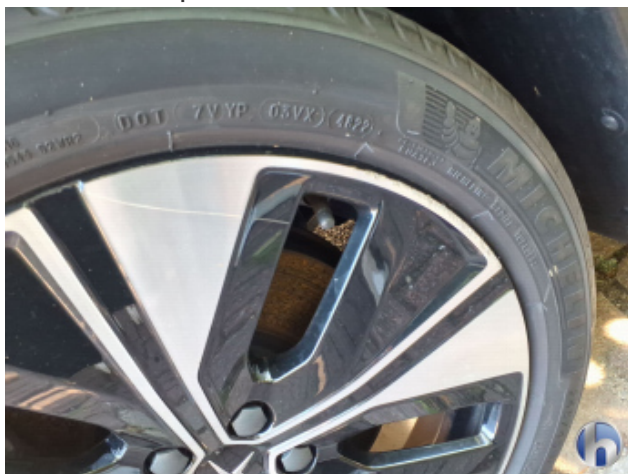
| | Bauteil | Schaden | Rep.-Art |
|---|---|---|---|
| 8. | Felge Vorne - Links | Kratzer | Smart Repair |

8. Felge Vorne - Links  
Kratzer - Smart Repair

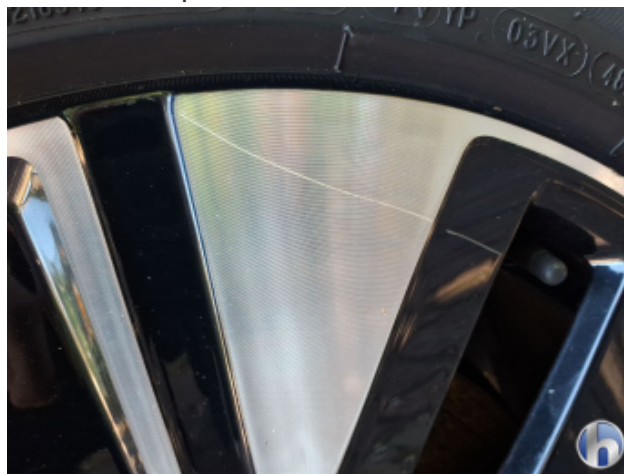
| | Bauteil | Schaden | Rep.-Art |
|---|---|---|---|
| 9. | Felge Vorne - Rechts | Kratzer | Smart Repair |

9. Felge Vorne - Rechts  
Kratzer - Smart Repair

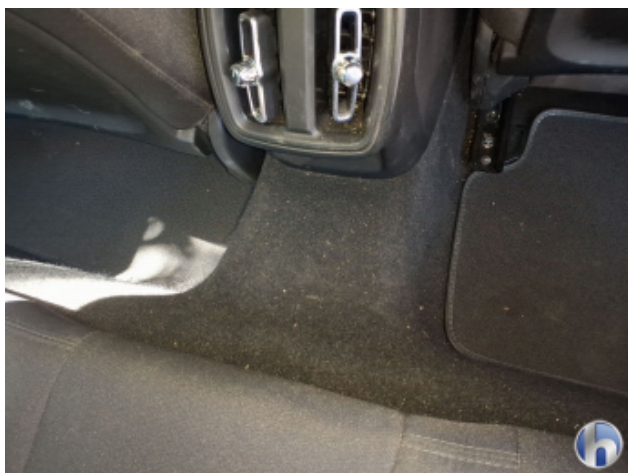
| | Bauteil | Schaden | Rep.-Art |
|---|---|---|---|
| 10. | Sitz Innenraum rechts vorne | Verschmutzt | Reinigen |

10. Sitz Innenraum rechts vorne  
**Verschmutzt - Reinigen**

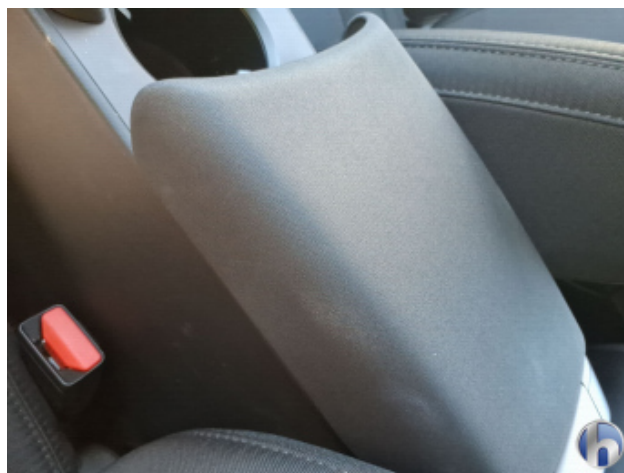
10. Sitz Innenraum rechts vorne  
**Verschmutzt - Reinigen**

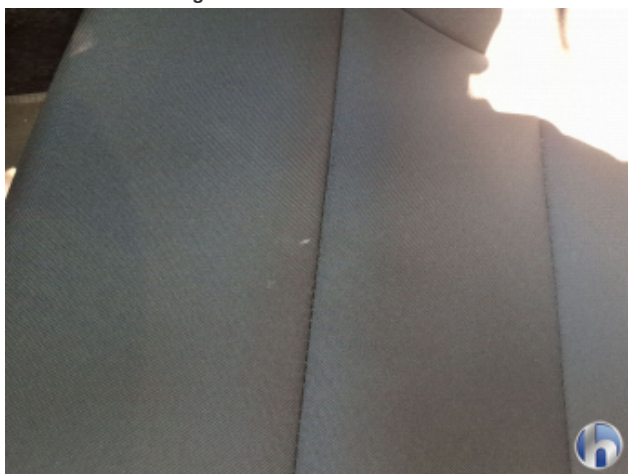
10. Sitz Innenraum rechts vorne  
**Verschmutzt - Reinigen**

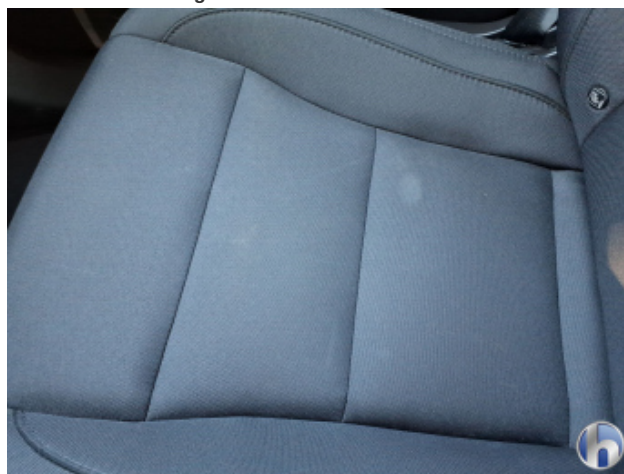
10. Sitz Innenraum rechts vorne  
**Verschmutzt - Reinigen**
