## Bewertungsgutachten

**BO GN7394**

**WWZZZCD2PW187460**

| Leasingrückläufer | BO GN7394 |

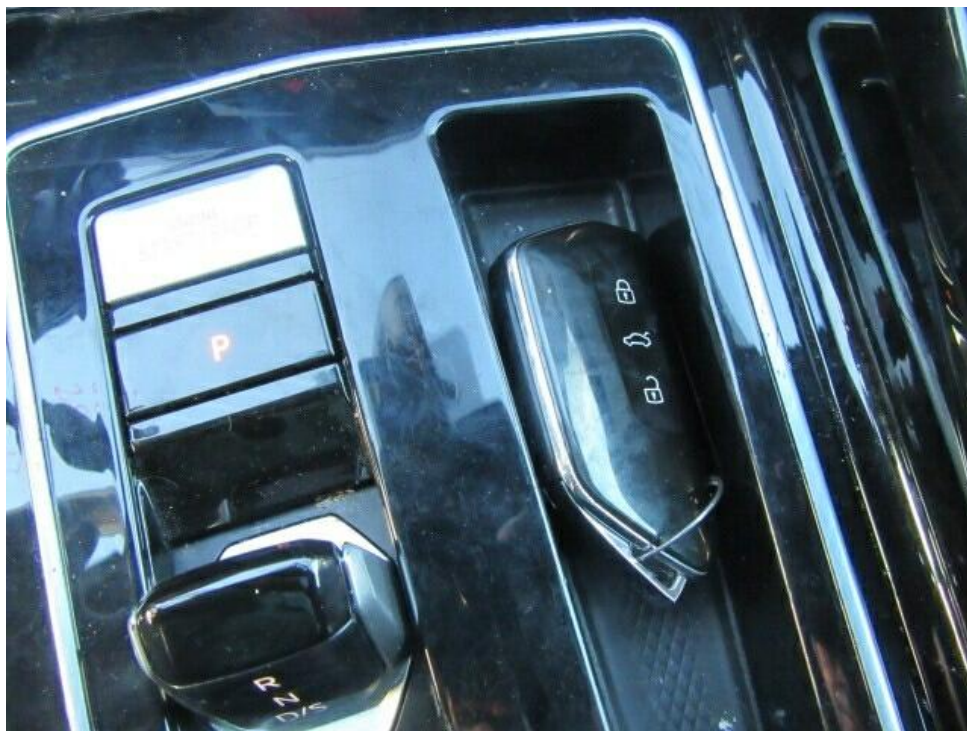
Bild 13 : Fahrzeugschlüssel nicht vollständig

Fahrzeugschlüssel nicht vollständig ( Schließsatz erneuern).

| | Kosten<br>brutto | Anrechnung | Minderwert<br>brutto | |
|---|---|---|---|---|
| 1. Fahrzeugschlüssel nicht vollständig (Schließsatz erneuern). | 517 | voll | -517 | |

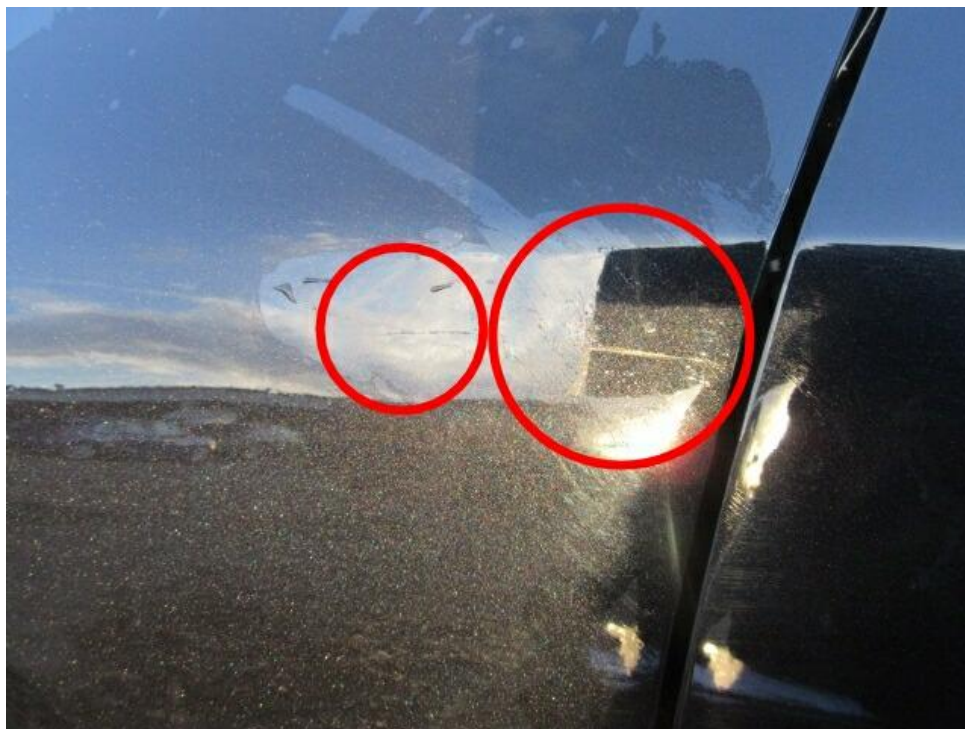
Bild 14 : Kotflügel vorne links Kratzer

Kotflügel vorne links Kratzer, lackieren mit Lackaufbau (Bild 14); Seitenwand hinten links Kratzer, lackieren mit Lackaufbau (Bild 15, 16).

| Bezeichnung des Schadens / Rep.-Weg | Rep.Kost<br>brutto | Anrechnung | Minderwert<br>brutto | |
|---|---|---|---|---|
| 1. Kotflügel vorne links Kratzer, lackieren mit Lackaufbau (Bild 14) | 541 | anteilig | -285 | |

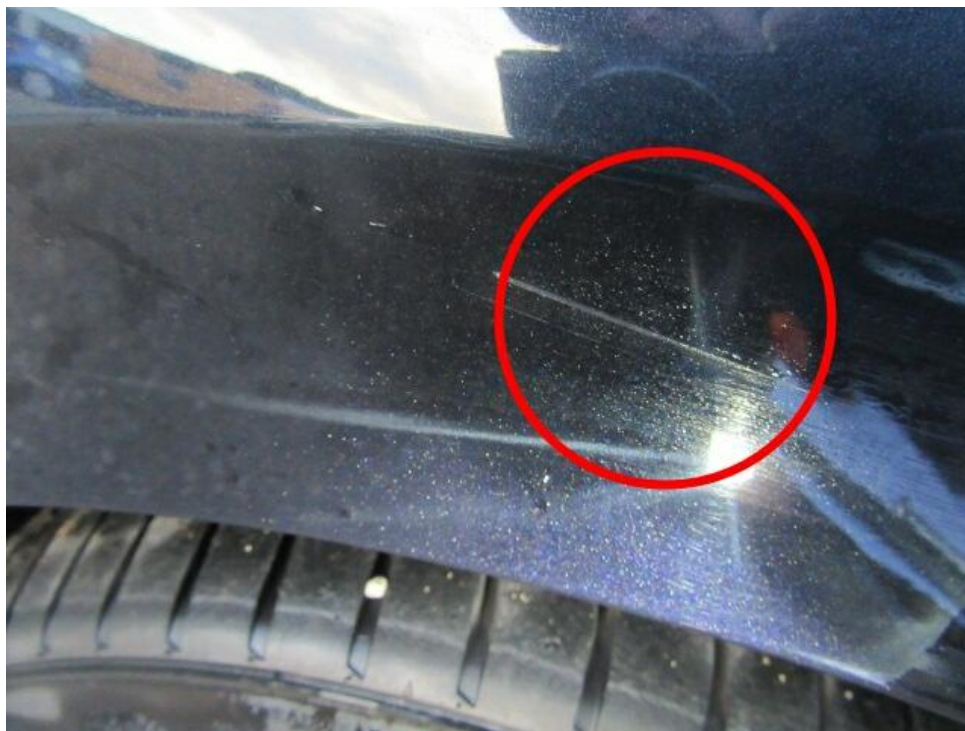
Bild 15 : Seitenwand hinten links Kratzer

| Bezeichnung des Schadens / Rep.-Weg | Rep.Kost<br>brutto | Anrechnung | Minderwert<br>brutto | |
|---|---|---|---|---|
| 2. Seitenwand hinten links Kratzer, lackieren mit Lackaufbau (Bild 15, 16) | 527 | anteilig | -278 | |

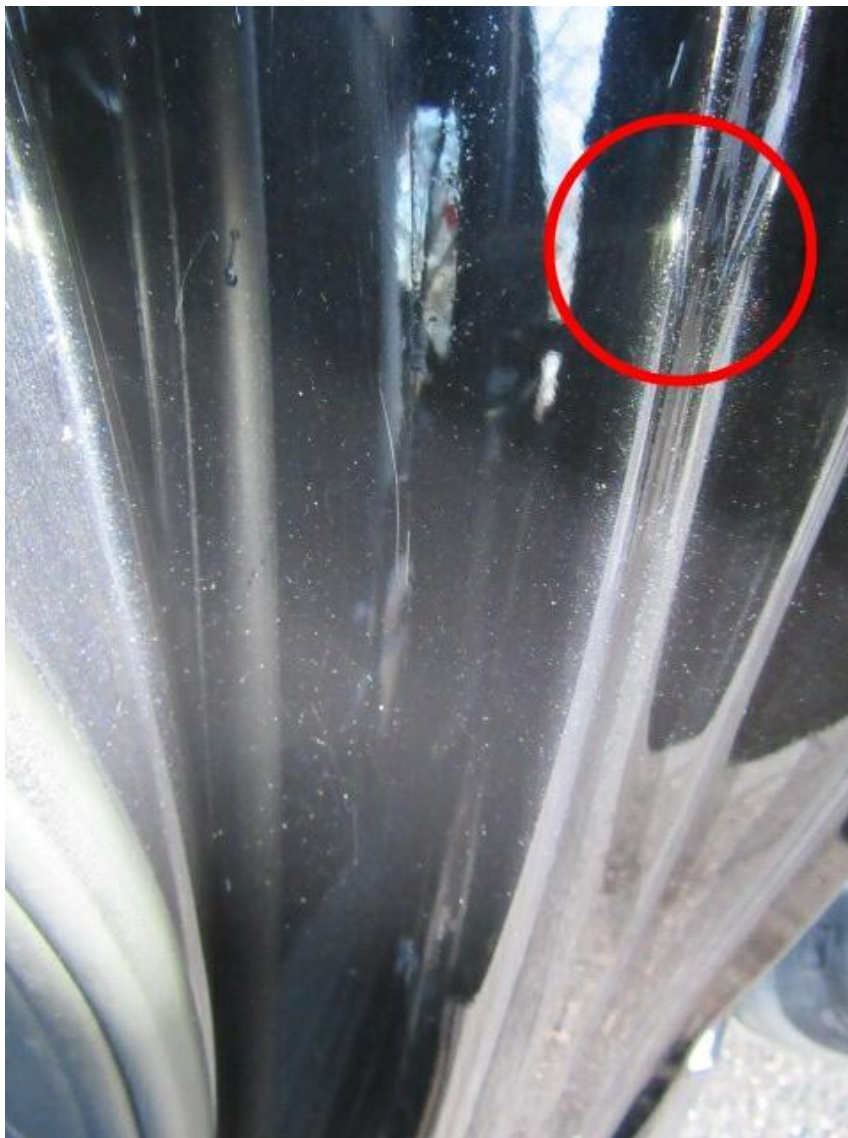
Bild 16 : Seitenwand hinten links Kratzer
