# Zustandsbericht / Minderwertgutachten

| Hersteller | AUDI | Typ / Verkaufsbez. | A6 Avant 50 TFSI e quattro |
| Sitzplätze | 5 | Fahrzeug-Ident.-Nr. | WAUZZZF27PN047692 |

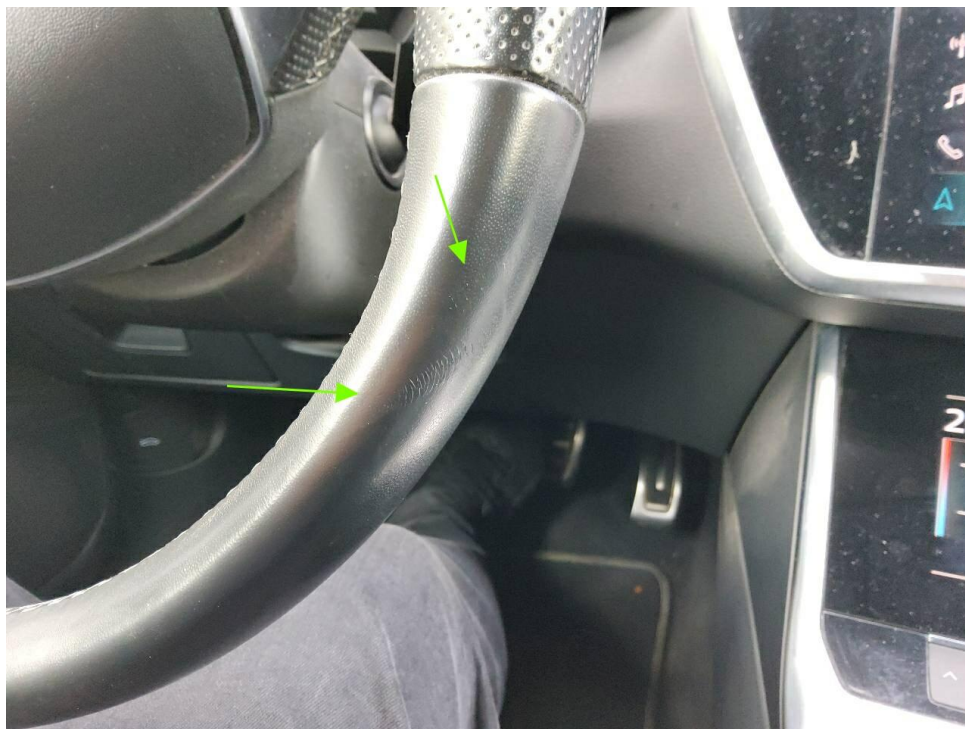
Bild 15 : Lenkrad Kratzer

- Lenkrad Kratzer, (Bild 15)
- Frontscheibe kleinere Steinschläge, (Bild 16)
- Felge Winterräder kleiner Kratzer, (Bild 18)
- Verkleidung Heckklappe Kratzer, (Bild 22)
- Türe hinten links unten Kratzer, (Bild 41)

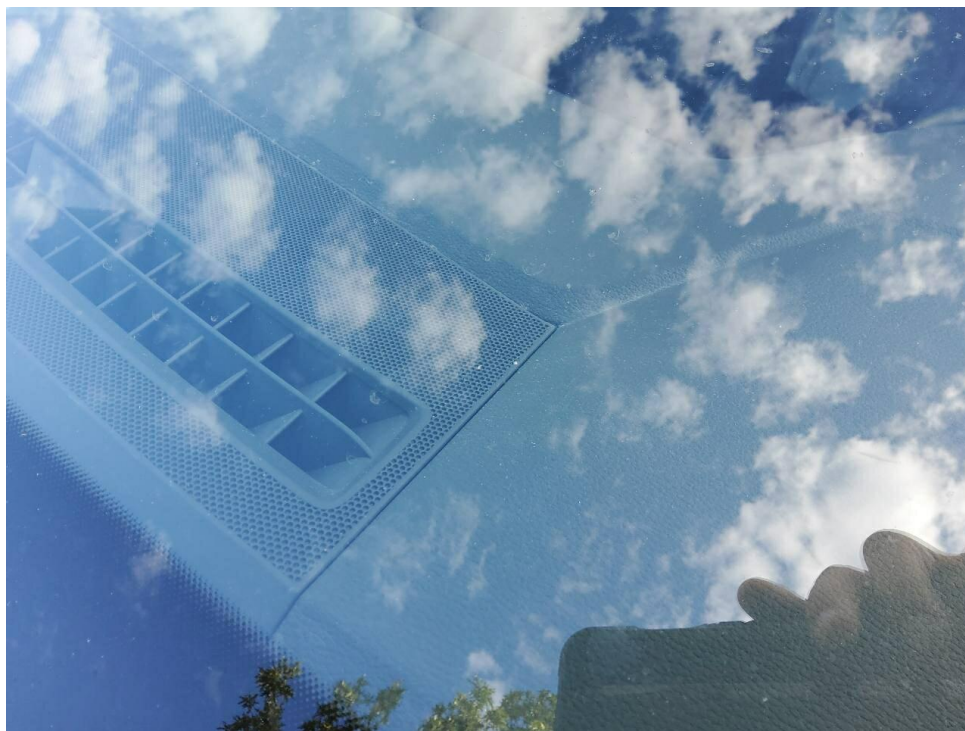
Bild 16 : Frontscheibe kleinere Steinschläge

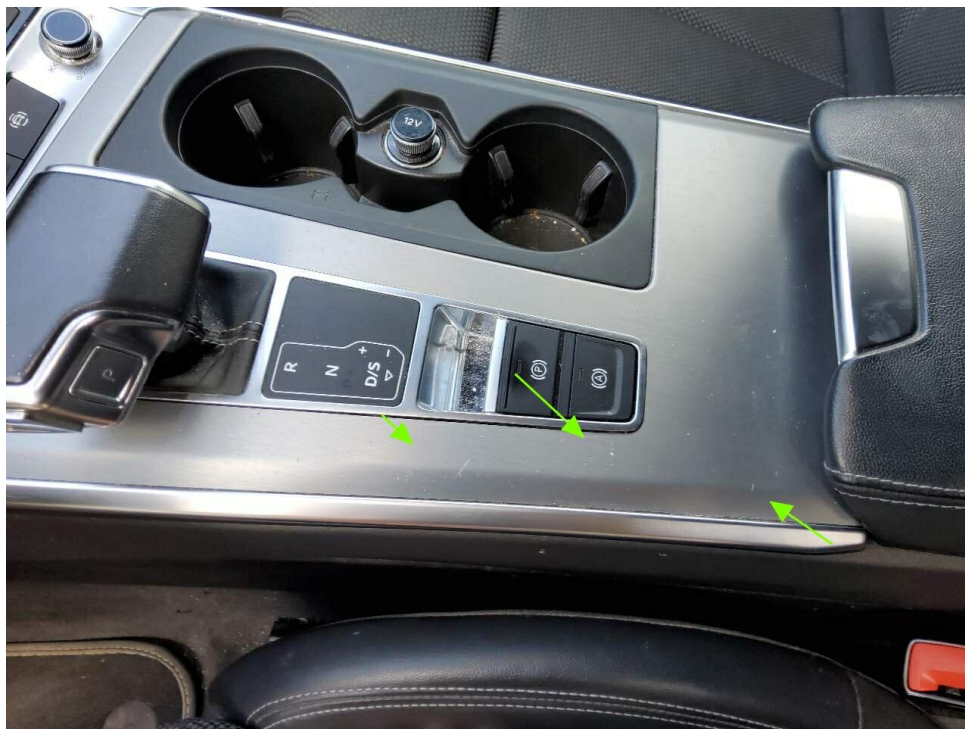
Bild 17 : Blende Mittelkonsole Kratzer und Kerben

1. Blende Mittelkonsole Kratzer und Kerben, (Bild 17)
2. Felge Winterräder Kratzer, smart repair (Bild 19)
3. Felge Winterräder verkratzt mit Materialabtrag, erneuern

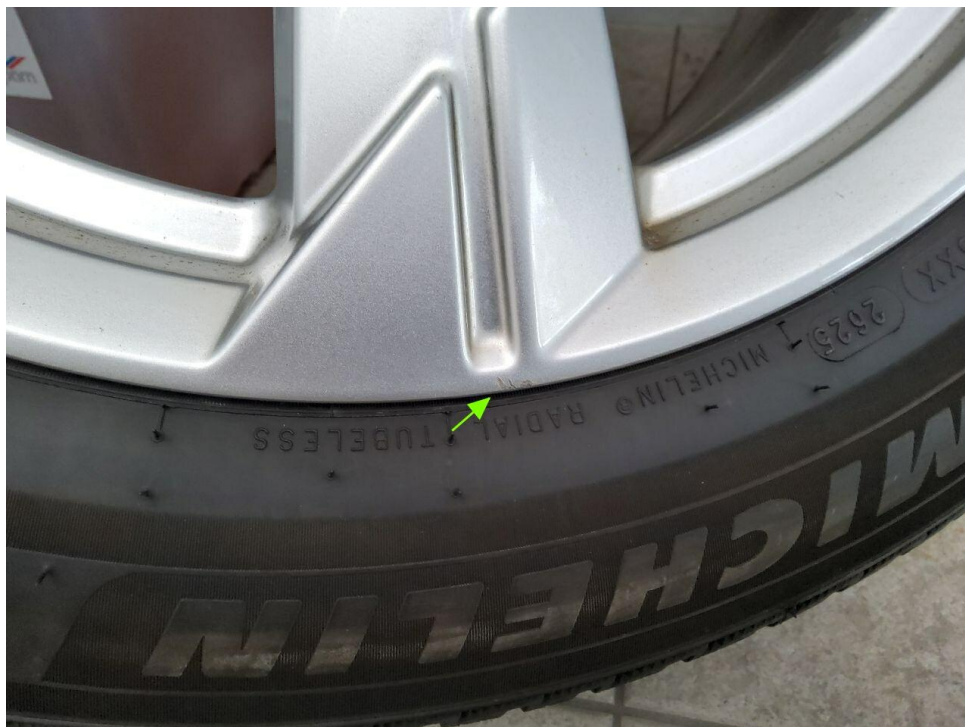
Bild 18 : Felge Winterräder kleiner Kratzer

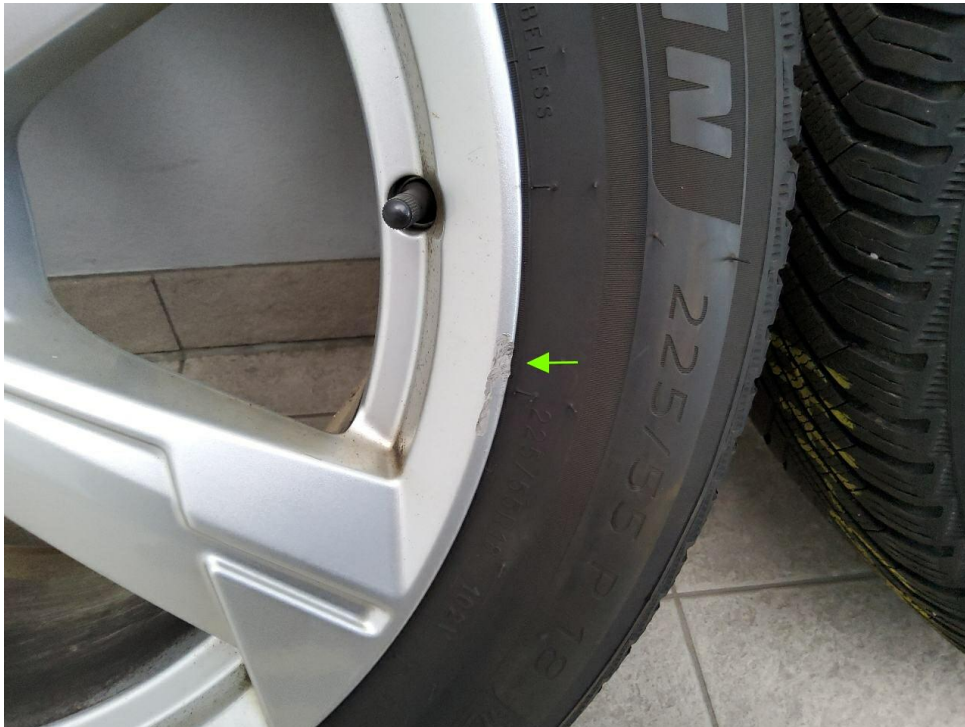
Bild 19 : 2. Felge Winterräder Kratzer

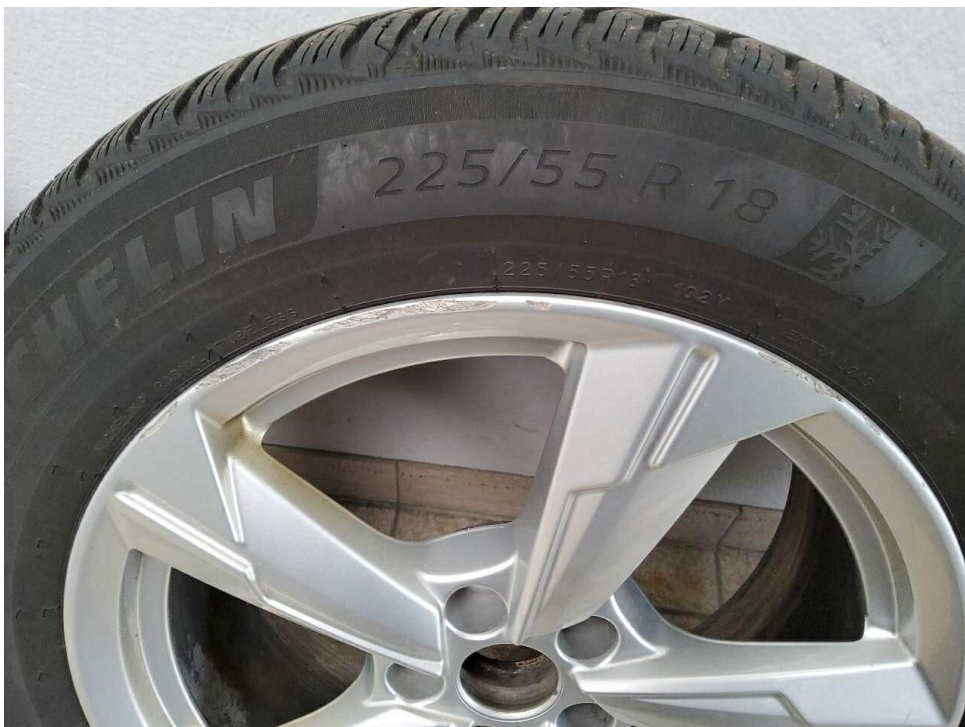
Bild 20 : 3. Felge Winterräder verschrammt mit Materialabtrag

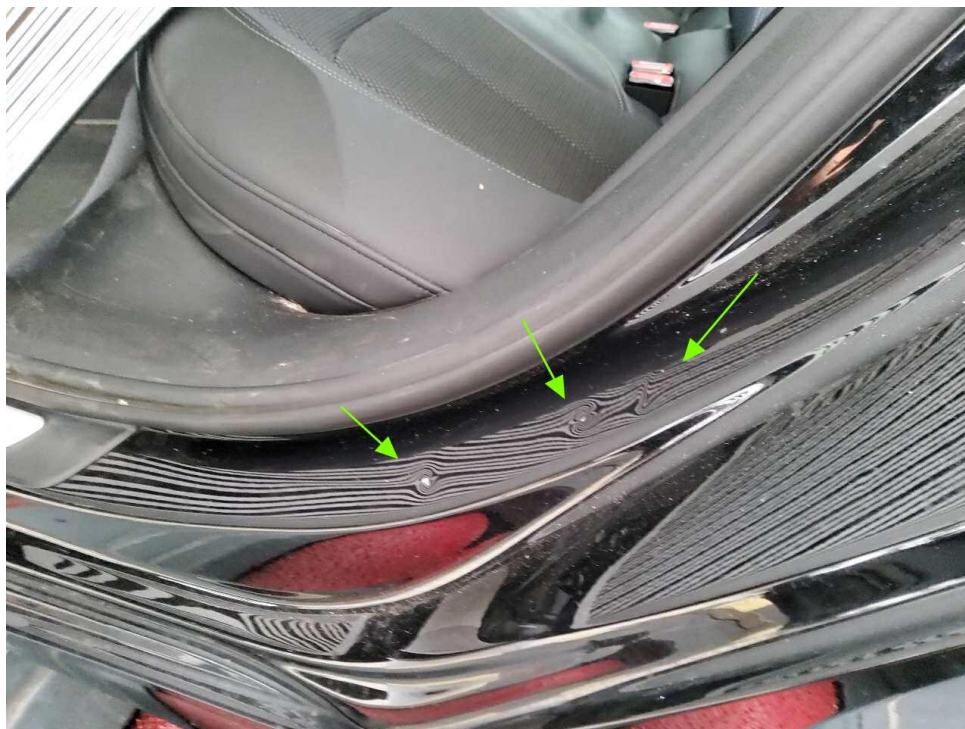
Bild 21 : Einstieg hinten links Dellen mit Lackbeschädigung

4. Einstieg hinten links Dellen mit Lackbeschädigung, smart repair (Bild 21)
5. Heckklappe Aufkleber entfernen + Kratzer, smart repair (Bild 24)
6. Spoiler hinten oben Kratzer, lackieren

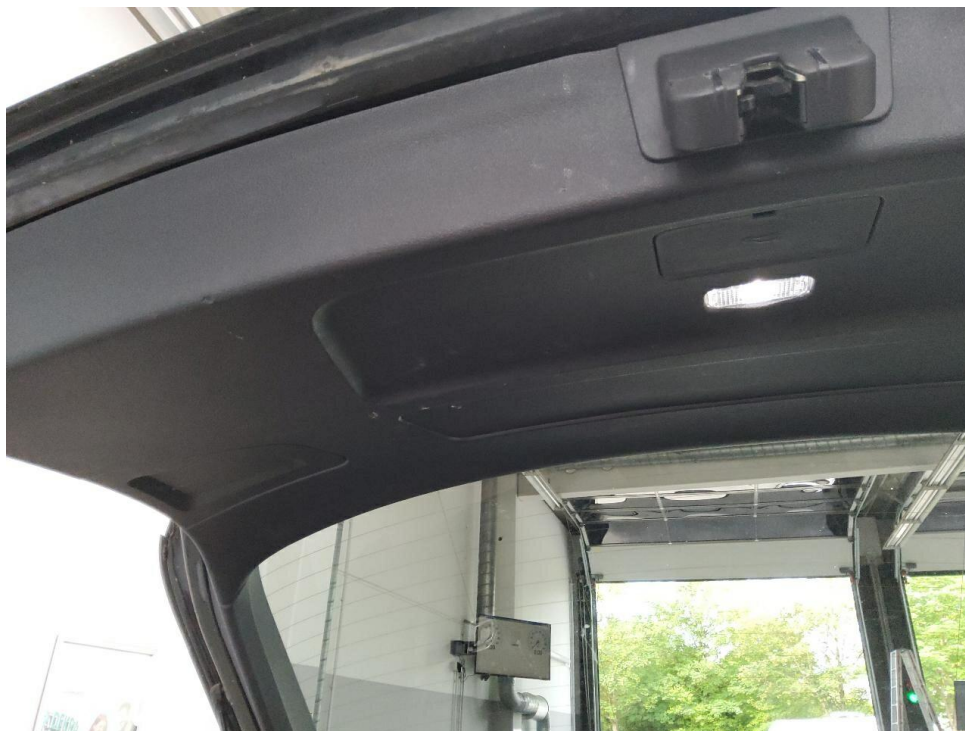
Bild 22 : Verkleidung Heckklappe Kratzer

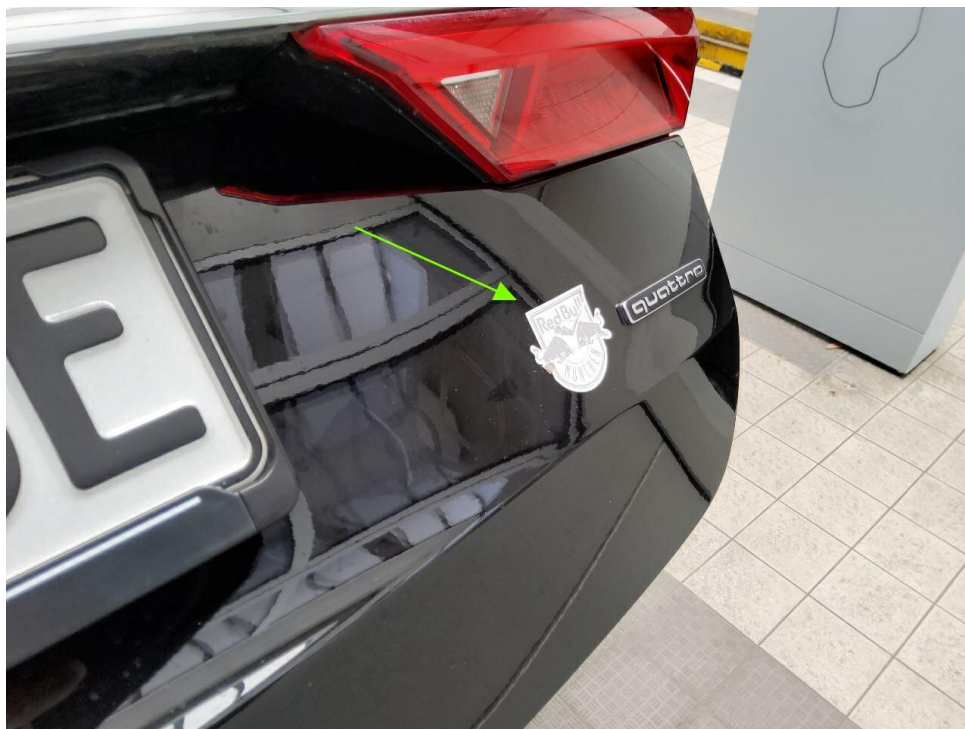
Bild 23 : Heckklappe Aufkleber entfernen

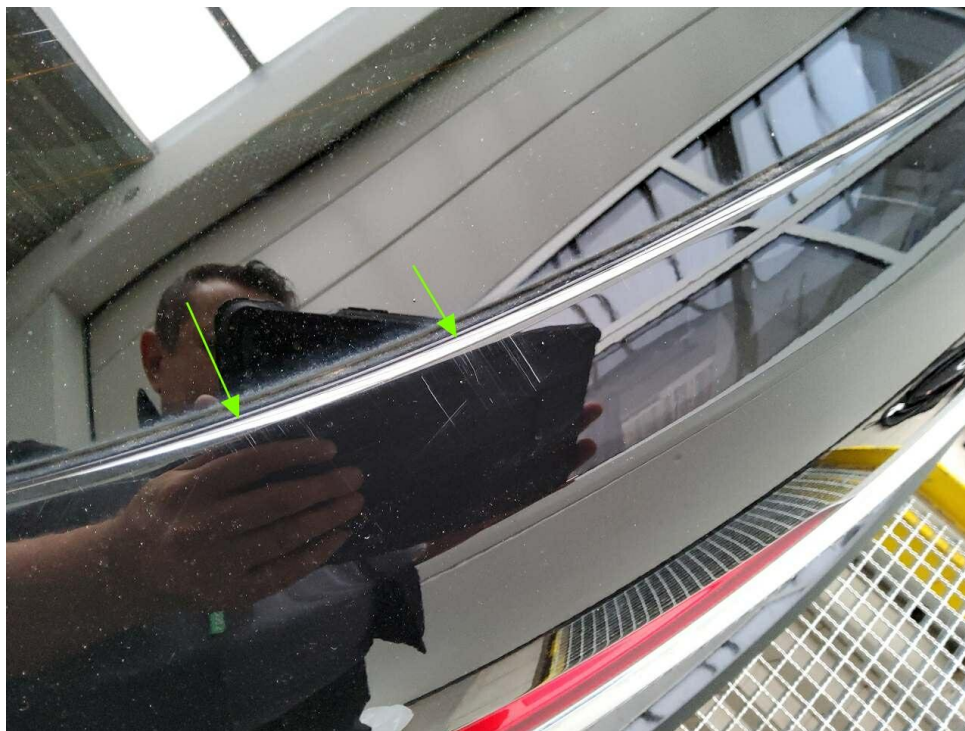
Bild 24 : Heckklappe Aufkleber entfernen + Kratzer

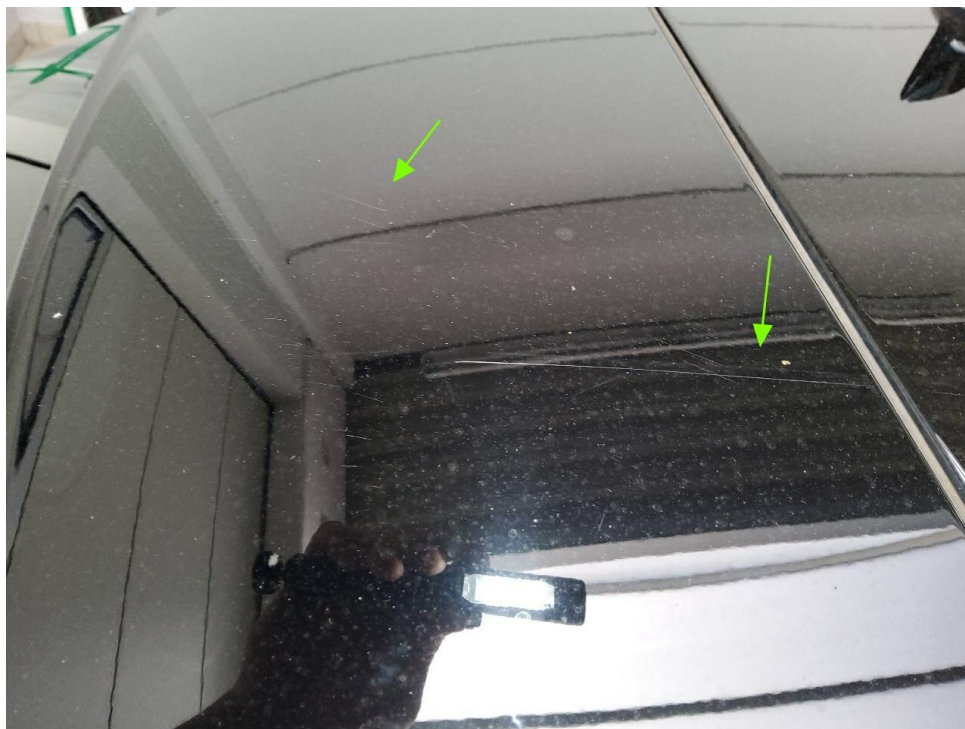
Bild 25 : Spoiler hinten Kratzer

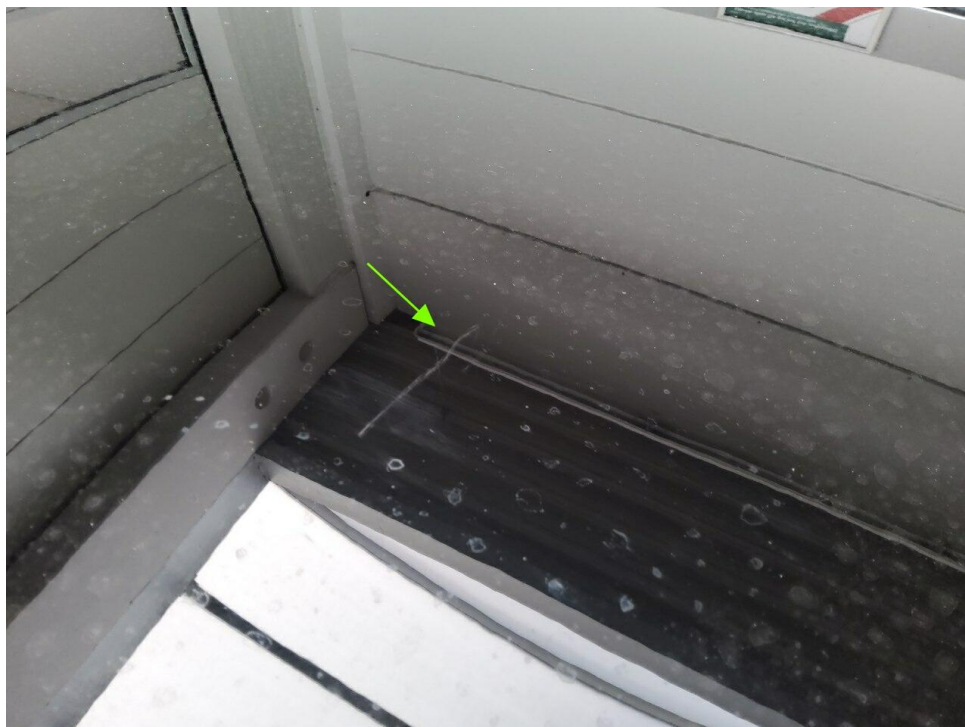
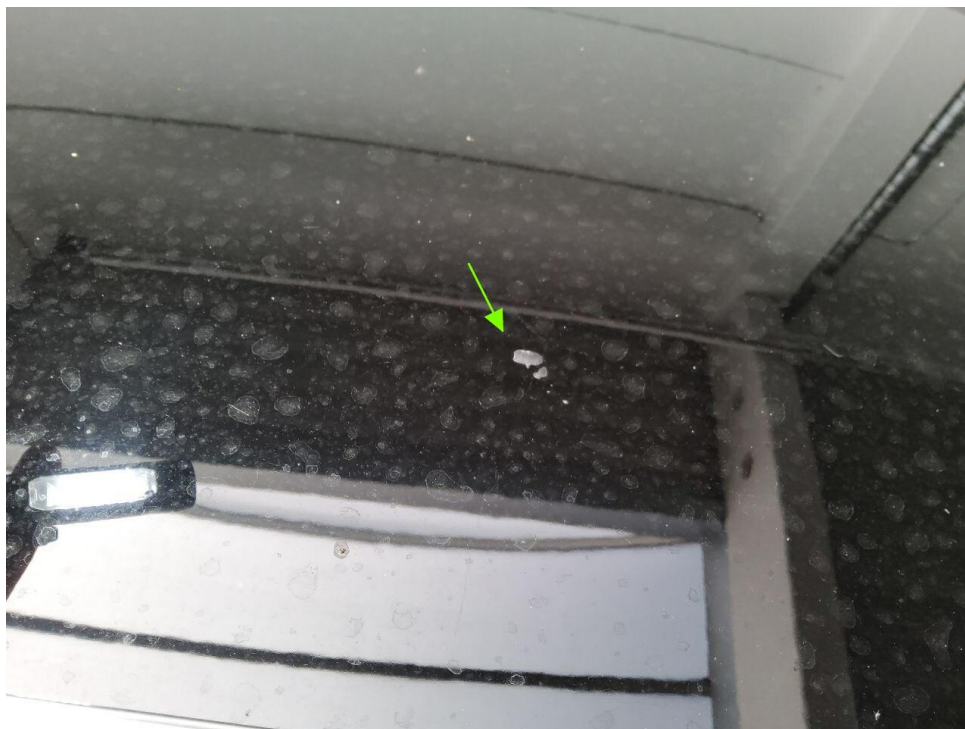
Bild 26 : Dach Kratzer und Umweltflecken, polieren

Bild 27 : Dach Kratzer und Umweltflecken, polieren

7. Dach Kratzer und Umweltflecken sowie hagelähnliche Dellen, Zierblende hinten rechts Dellen, instandsetzen
8. Innenraum verschmutzt, reinigen (Bild 53, 54)

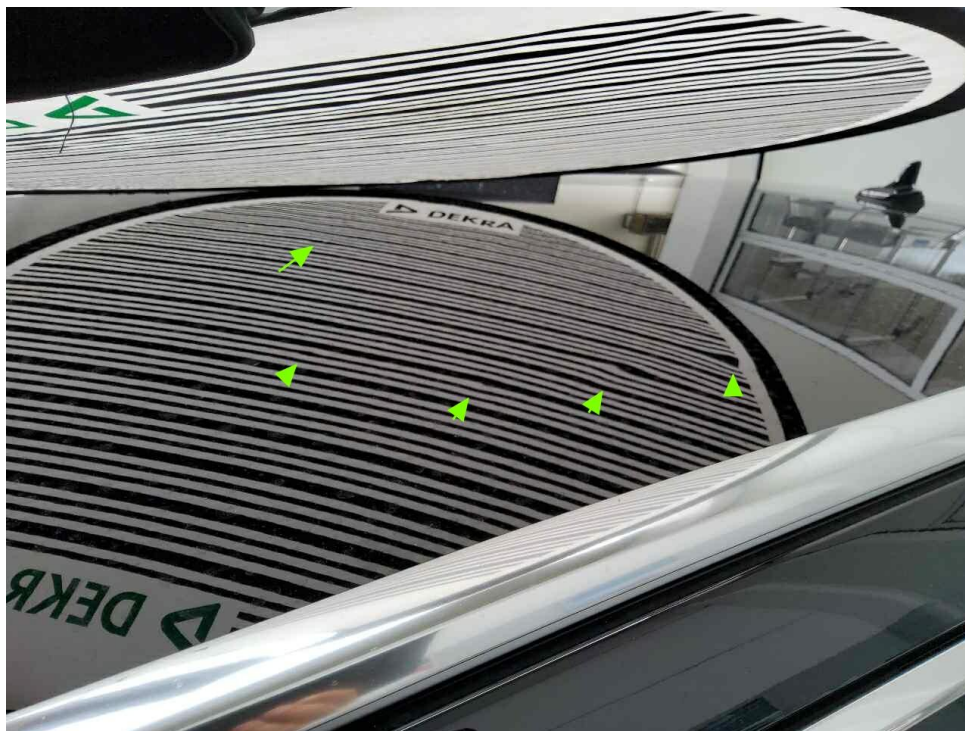
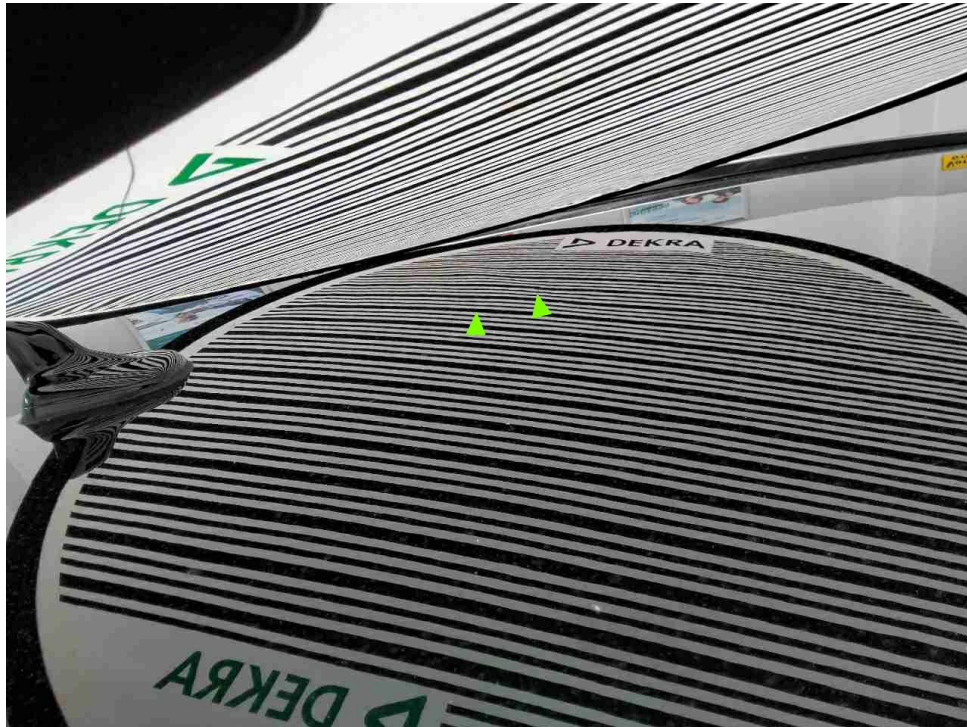
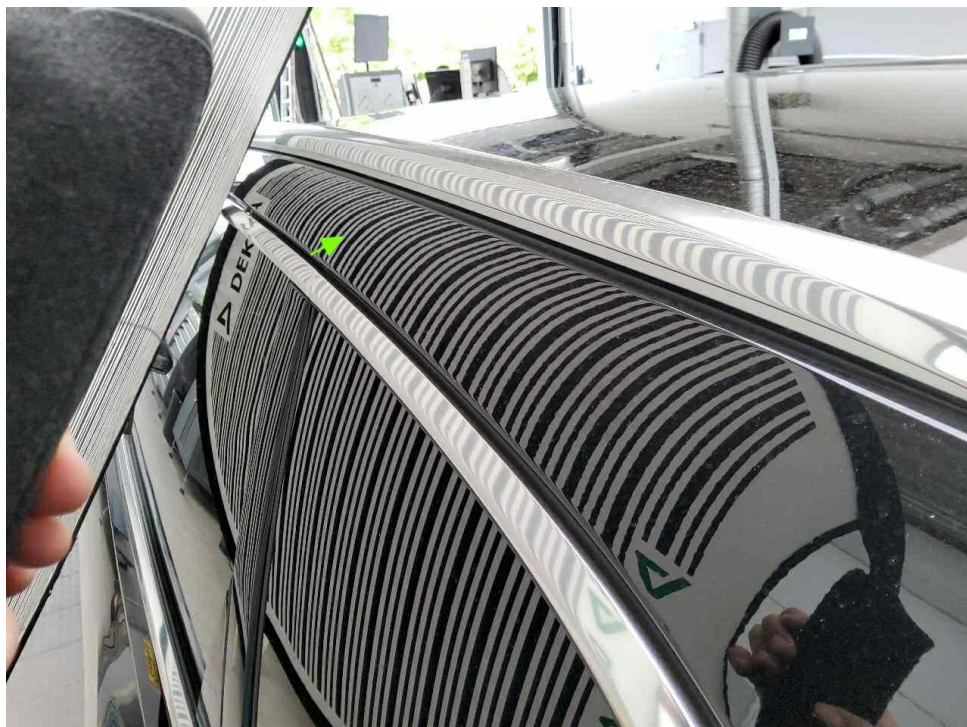
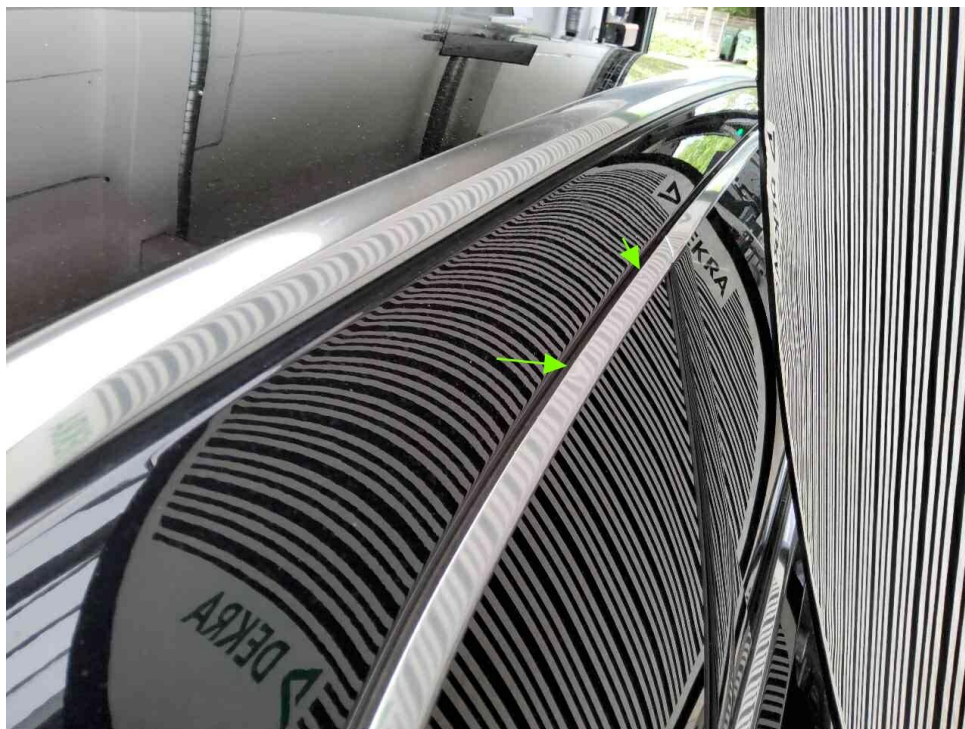
Bild 28 : Hagelähnliche Dellen im Dachbereich

Bild 29 : Hagelähnliche Dellen im Dachbereich

Bild 30 : Hagelähnliche Dellen im Dachbereich

Bild 31 : Hagelähnliche Dellen im Dachbereich

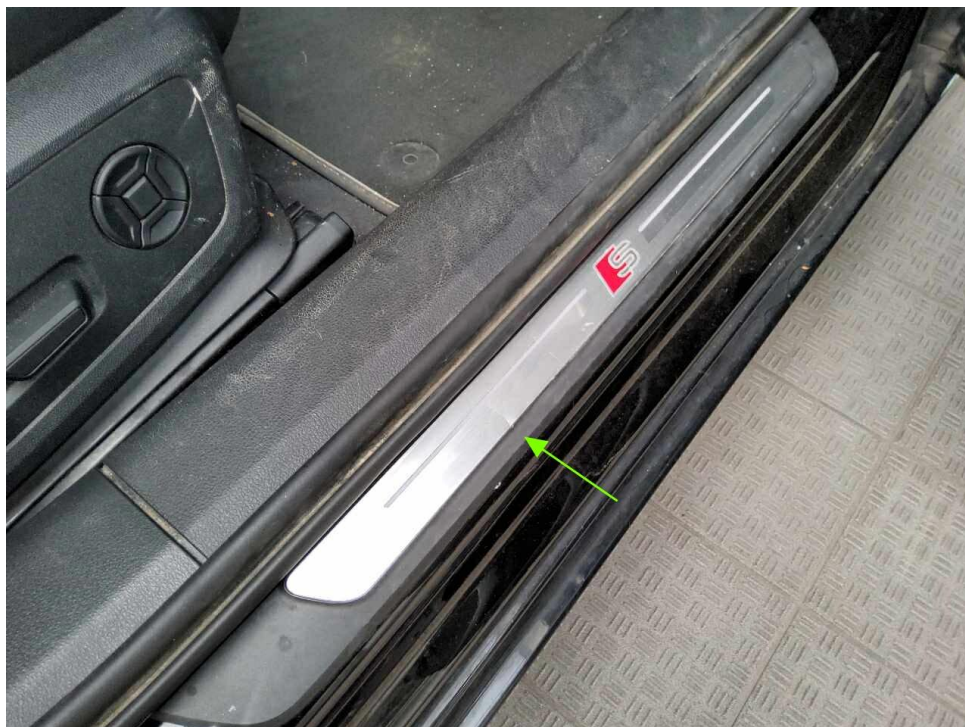
Bild 32 : Einstiegsblende rechts Delle

9. Einstiegsblende vorn rechts Delle, erneuern
10. Einstieg rechts Kratzer, smart repair (Bild 33)
11. Seitenwand hinten rechts Dellen mit Lackbeschädigung, instandsetzen

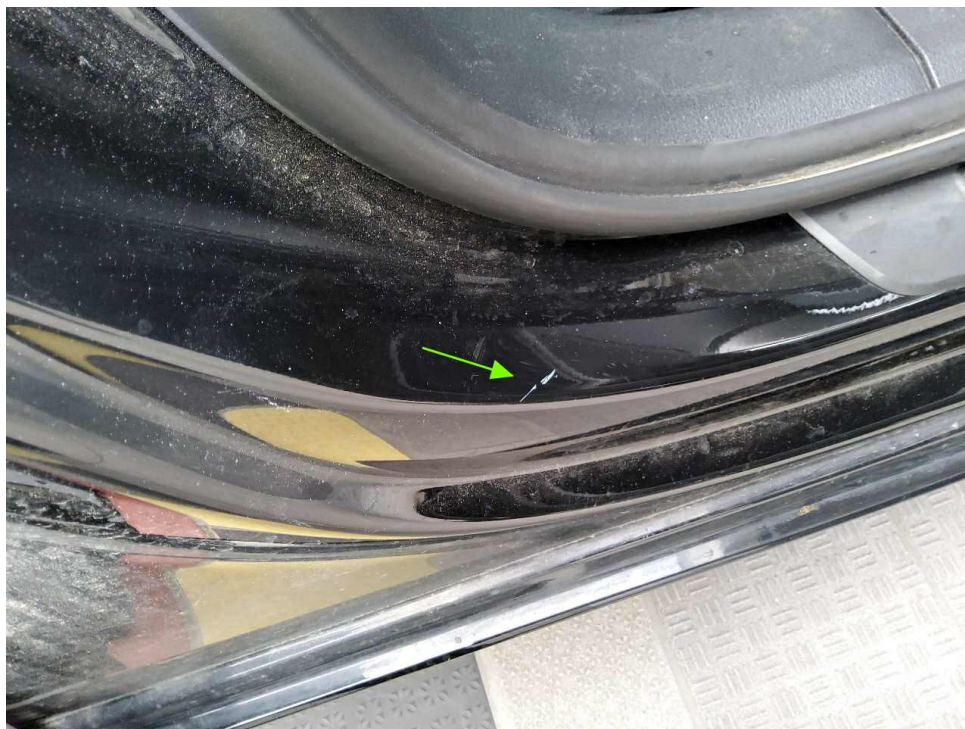
Bild 33 : Einstieg rechts Kratzer

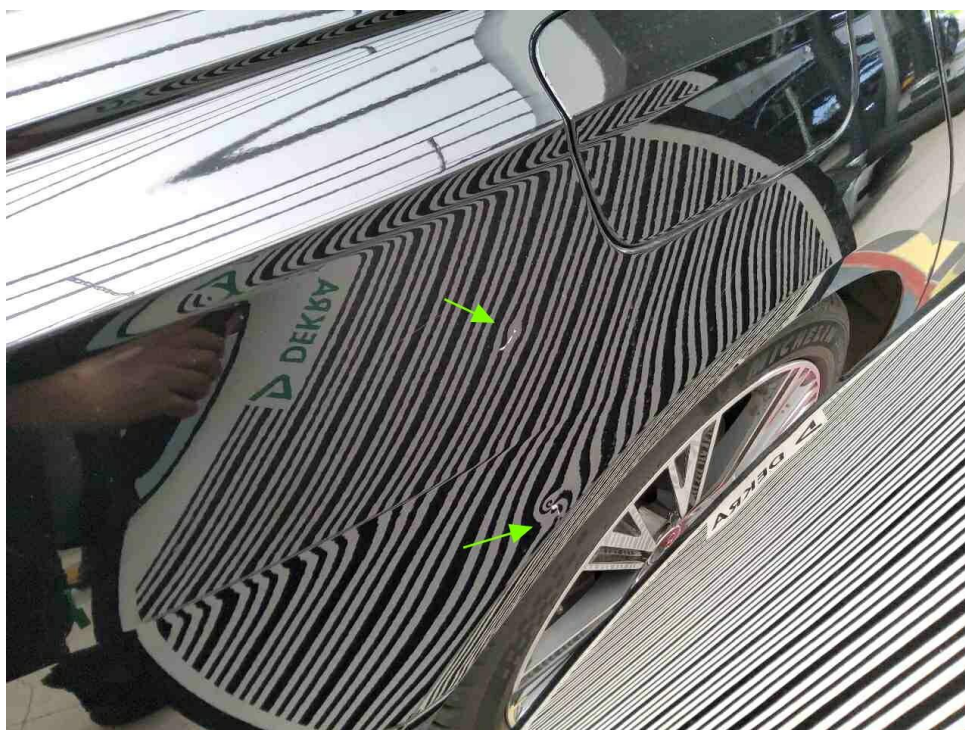
Bild 34 : Seitenwand hinten rechts Delle mit Lackbeschädigung

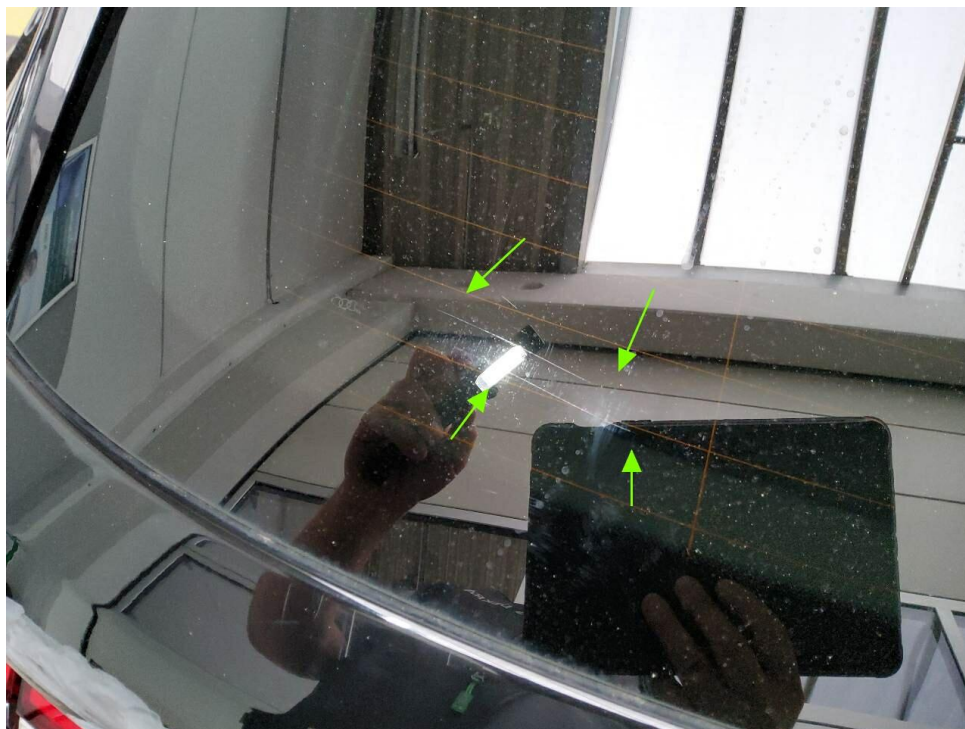
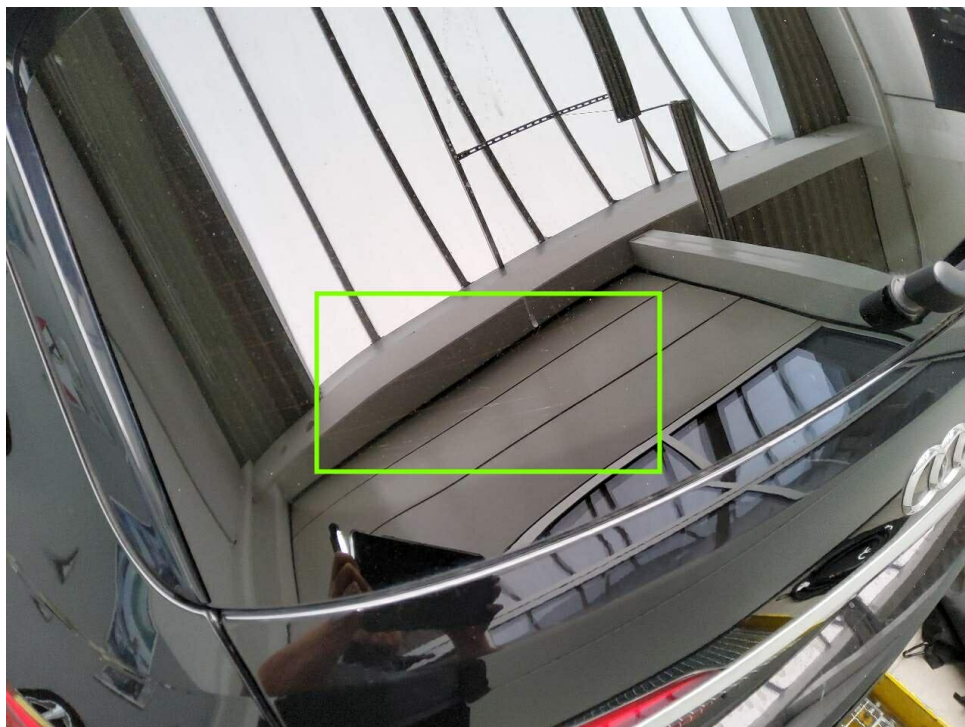
Bild 35 : Heckscheibe Kratzer

Bild 36 : Heckscheibe Kratzer

12. Heckscheibe Kratzer, erneuern (Bild 35, 36)
13. Stossfänger vorn gerissen, Kratzer und viele Steinschläge, erneuern (Bild 37, 38, 39, 40)
14. Schwellerblende links verschrammt, erneuern (Bild 42)

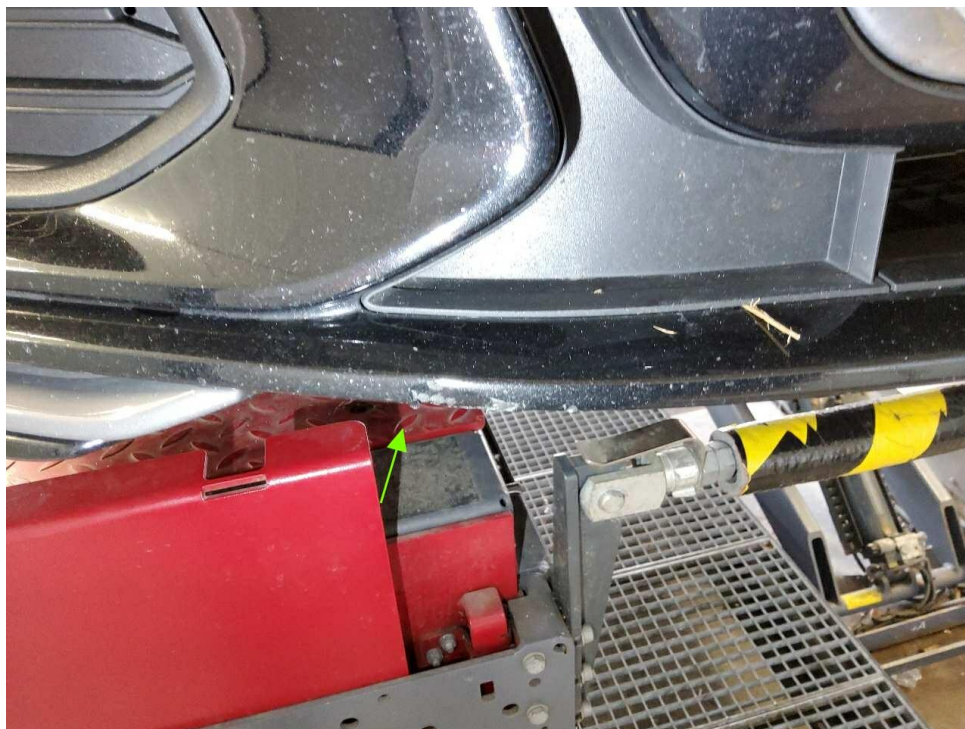
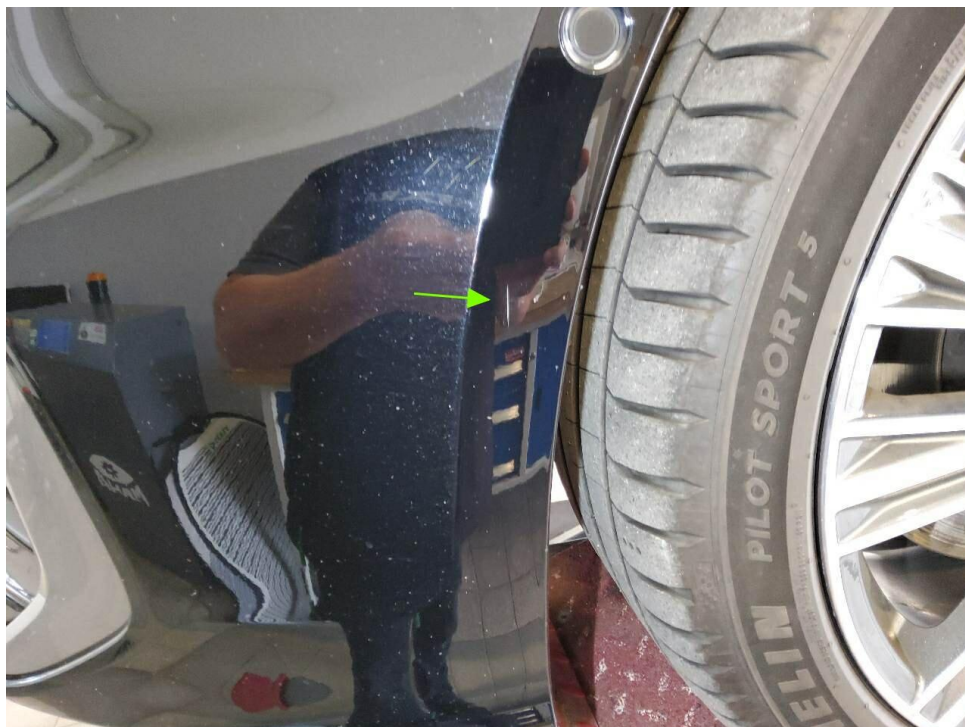
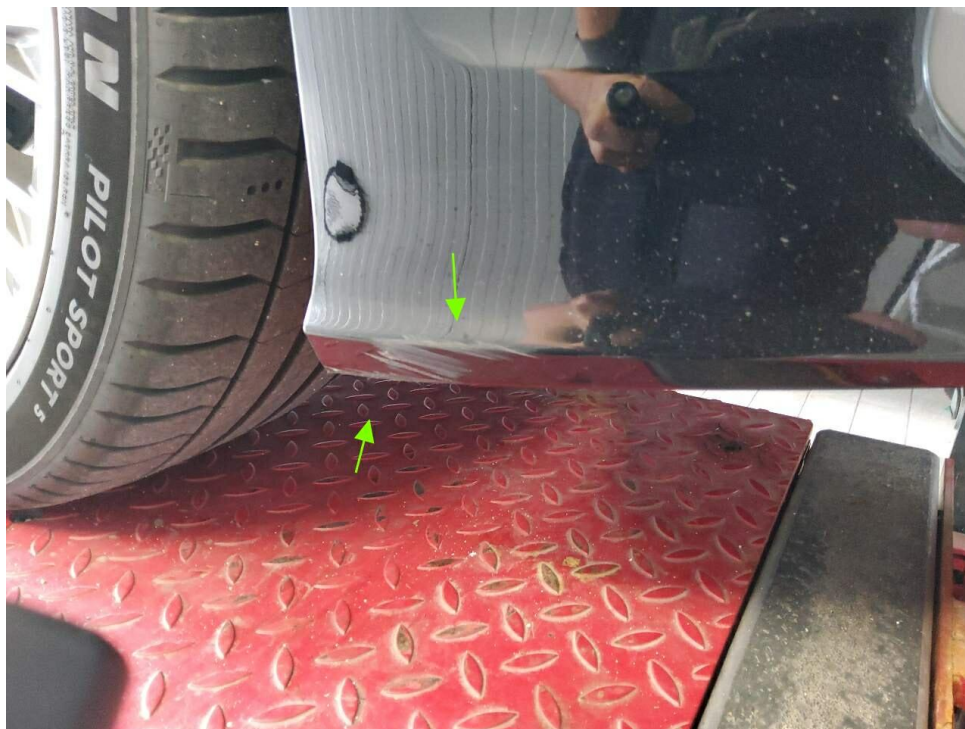
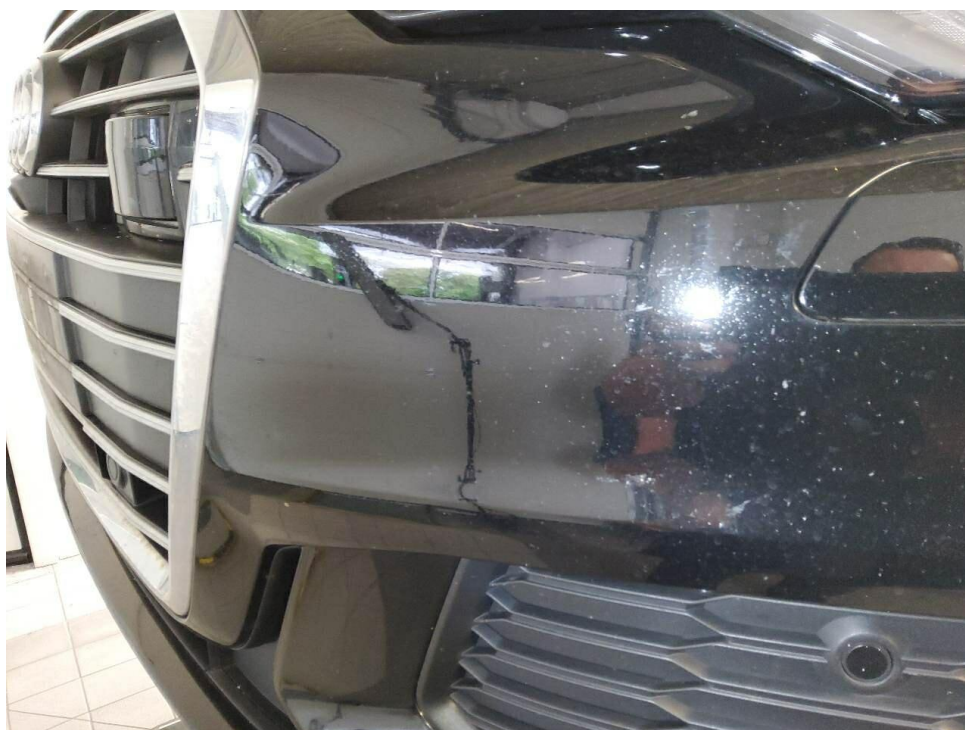
Bild 37 : Stossfänger vorn gerissen, Kratzer und viele Steinschläge

Bild 38 : Stossfänger vorn gerissen, Kratzer und viele Steinschläge

Bild 39 : Stossfänger vorn gerissen, Kratzer und viele Steinschläge

Bild 40 : Stossfänger vorn gerissen, Kratzer und viele Steinschläge

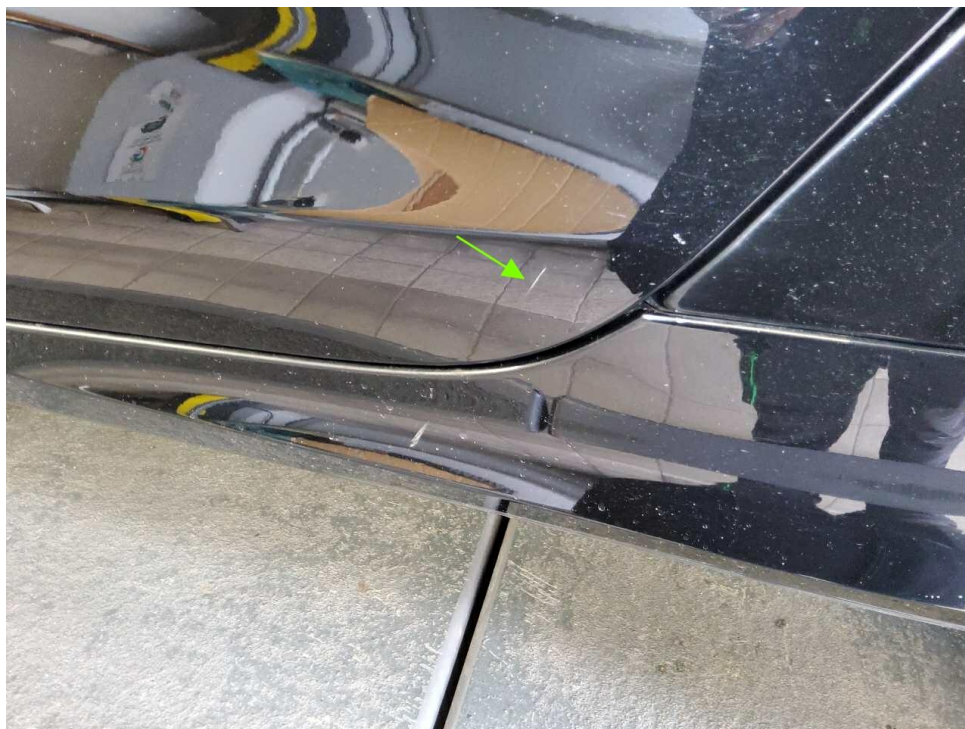
Bild 41 : Türe hinten links unten Kratzer

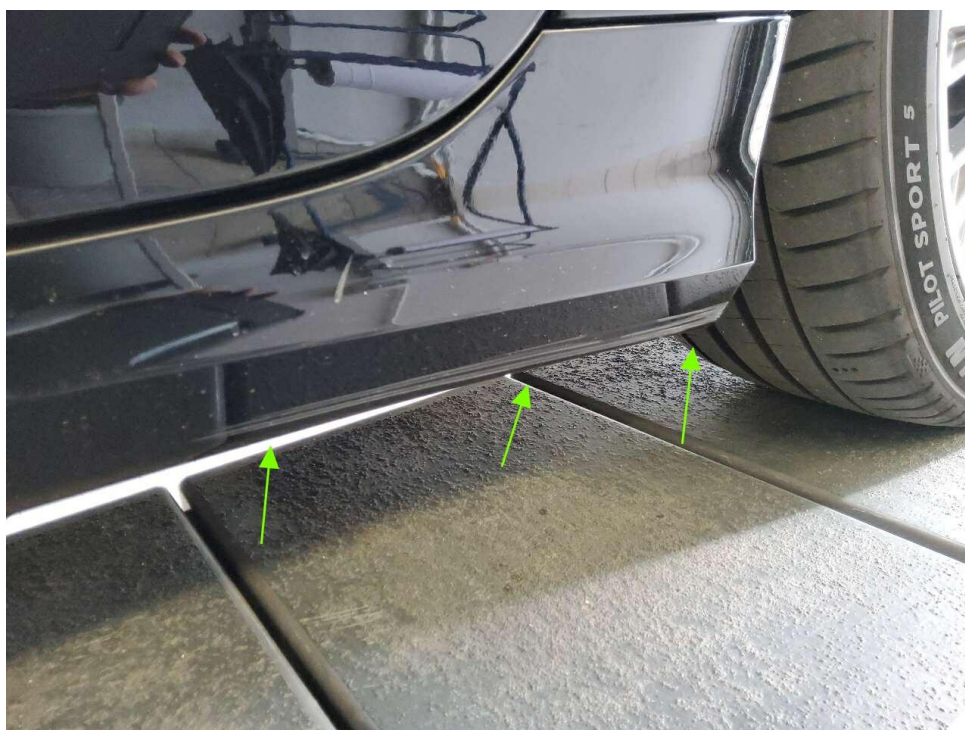
Bild 42 : Schwellerblende links verschrammt

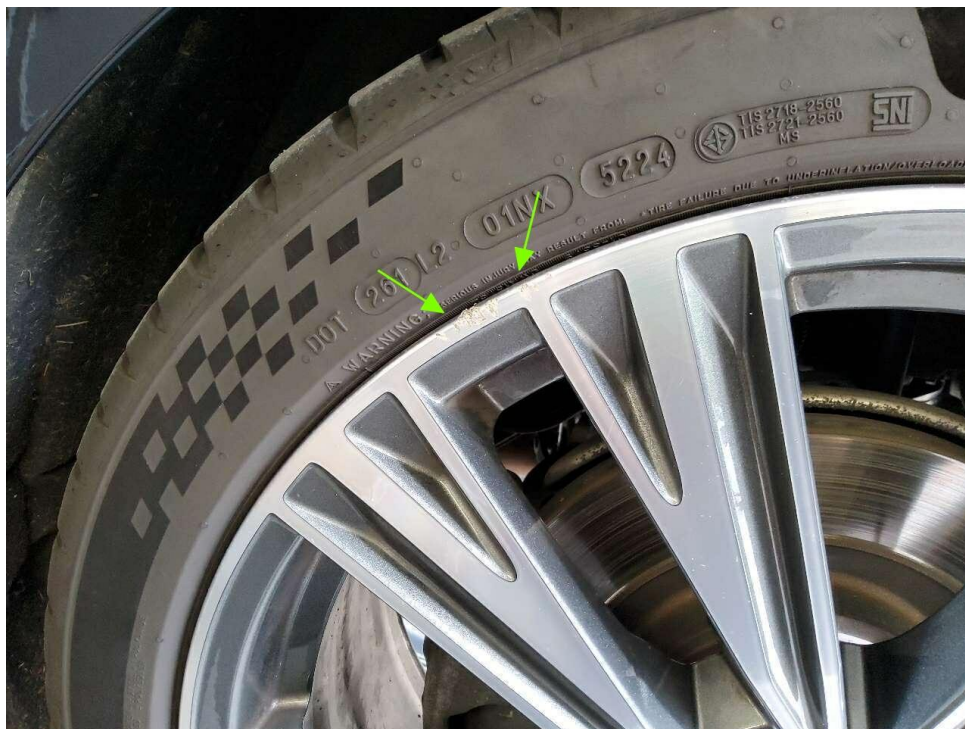
Bild 43 : Felge hinten links Kratzer

15. Felge hinten links Kratzer (glanzgedreht), erneuern
16. Stossfänger hinten mehrere Kratzer und Kerben, lackieren mit Lackaufbau (Bild 44, 45, 46)

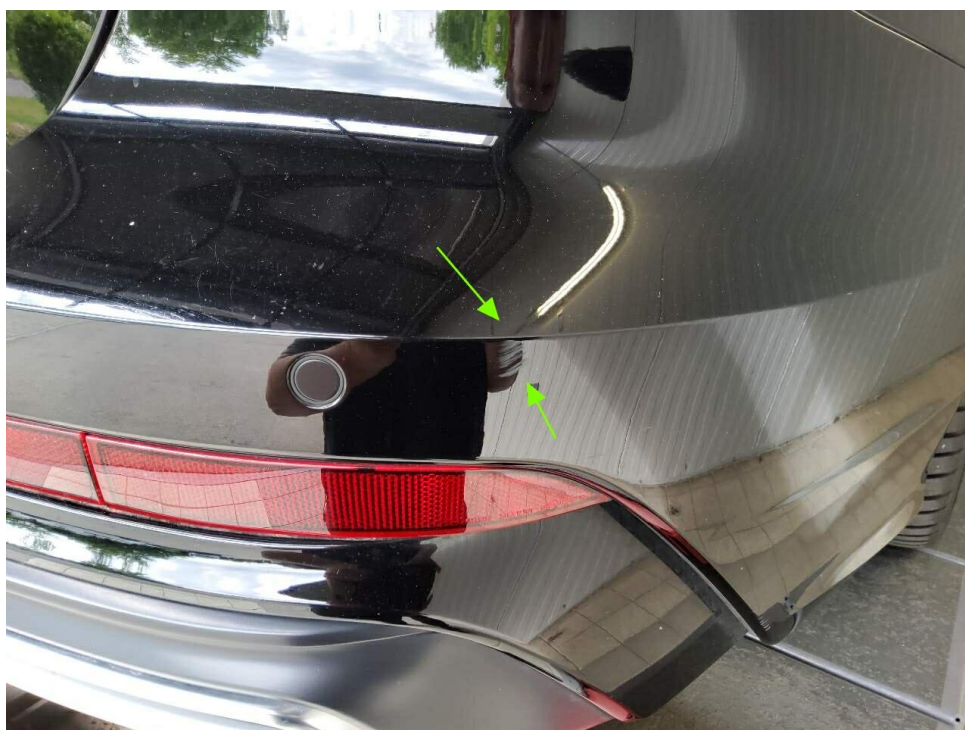
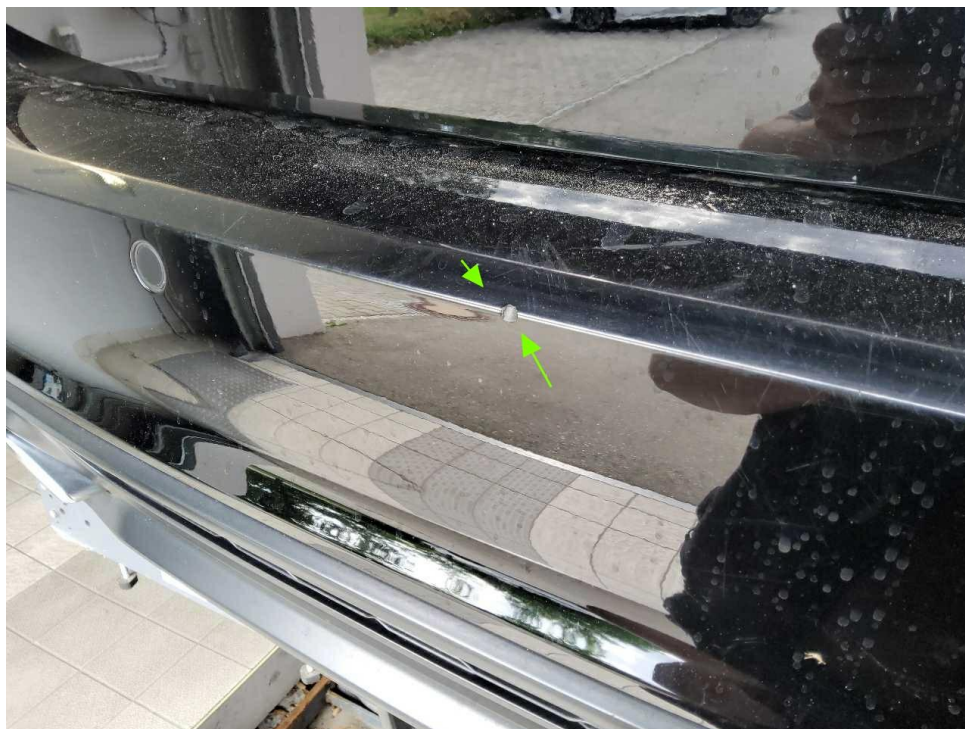
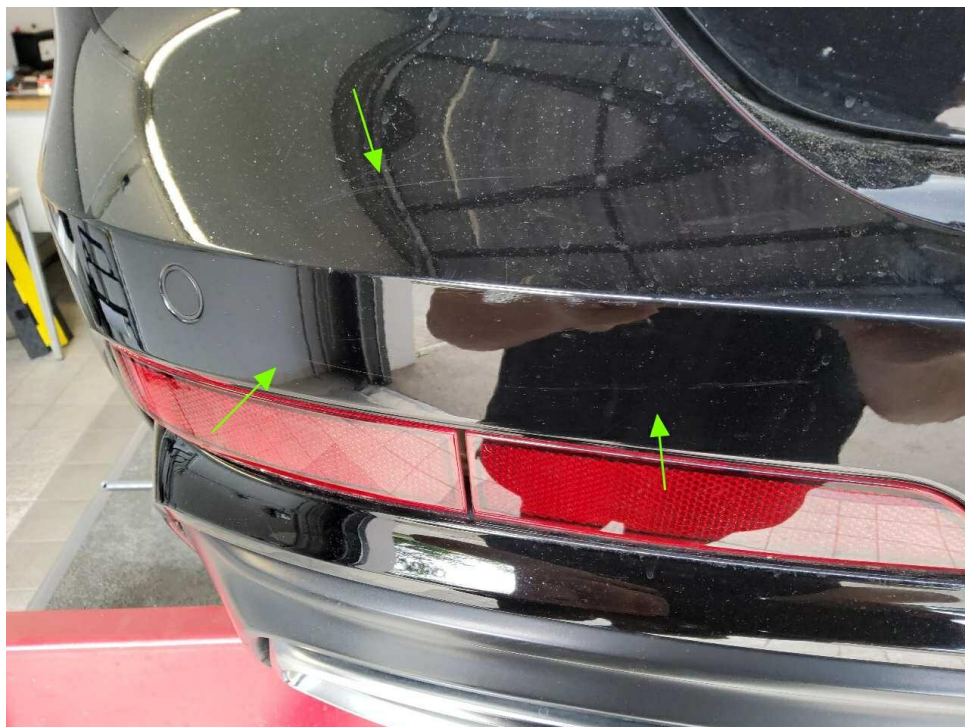
Bild 44 : Stossfänger hinten mehrere Kratzer und Kerben

Bild 45 : Stossfänger hinten mehrere Kratzer und Kerben

Bild 46 : Stossfänger hinten mehrere Kratzer und Kerben
