# Zustandsbericht / Minderwertgutachten

| Hersteller | AUDI | Typ / Verkaufsbez. | A6 Avant 50 TFSI e quattro |
| Sitzplätze | 5 | Fahrzeug-Ident.-Nr. | WAUZZZF27PN047692 |

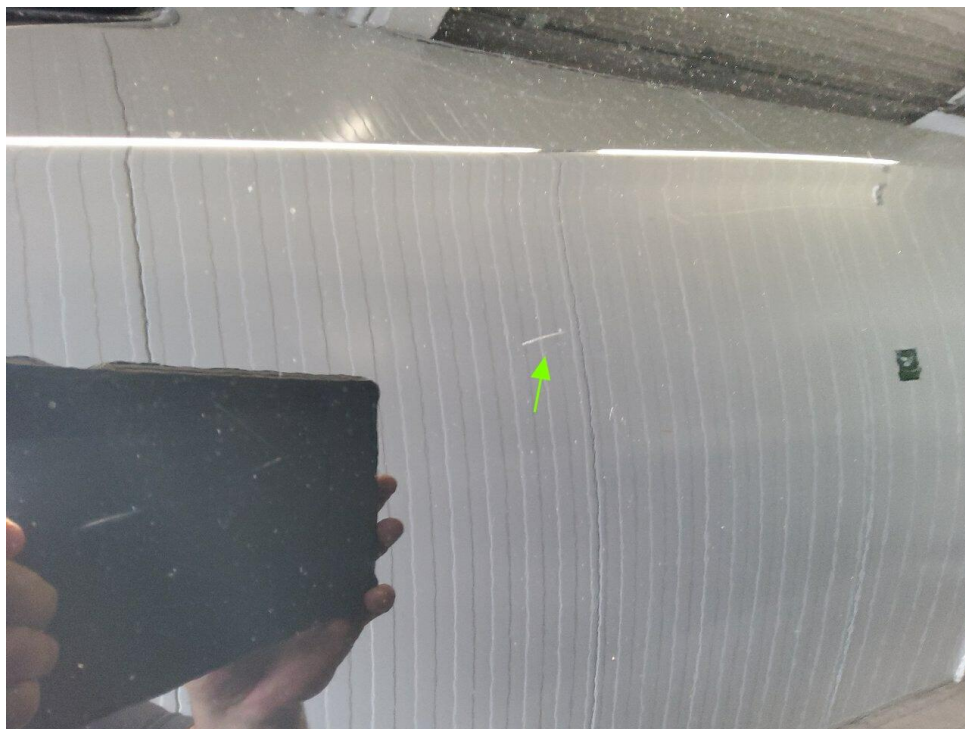
Bild 47 : Türe hinten rechts Kratzer

17. Türe hinten rechts Kratzer, polieren  
(Bild 47)
18. Türe vorn rechts deformiert,  
instandsetzen (Bild 48, 49)
19. Unterfahrschutz links verschrammt,  
(Bild 50)
20. Motorhaube Steinschläge und Kratzer,  
lackieren mit Lackaufbau (Bild 51, 52)
21. Lackiervorbereitung kumuliert

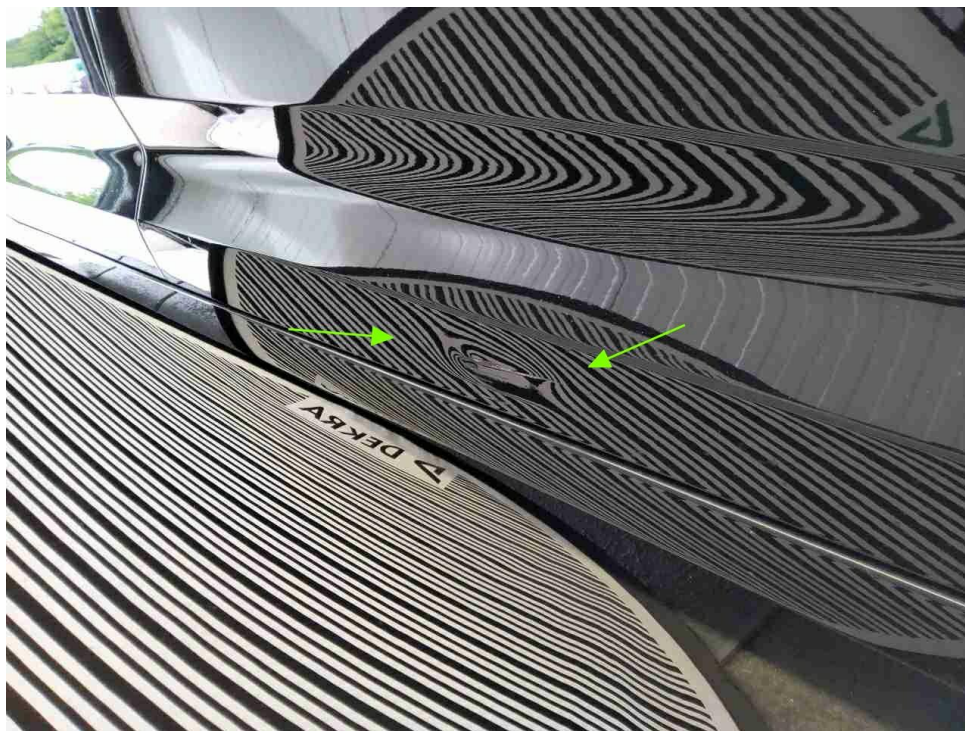
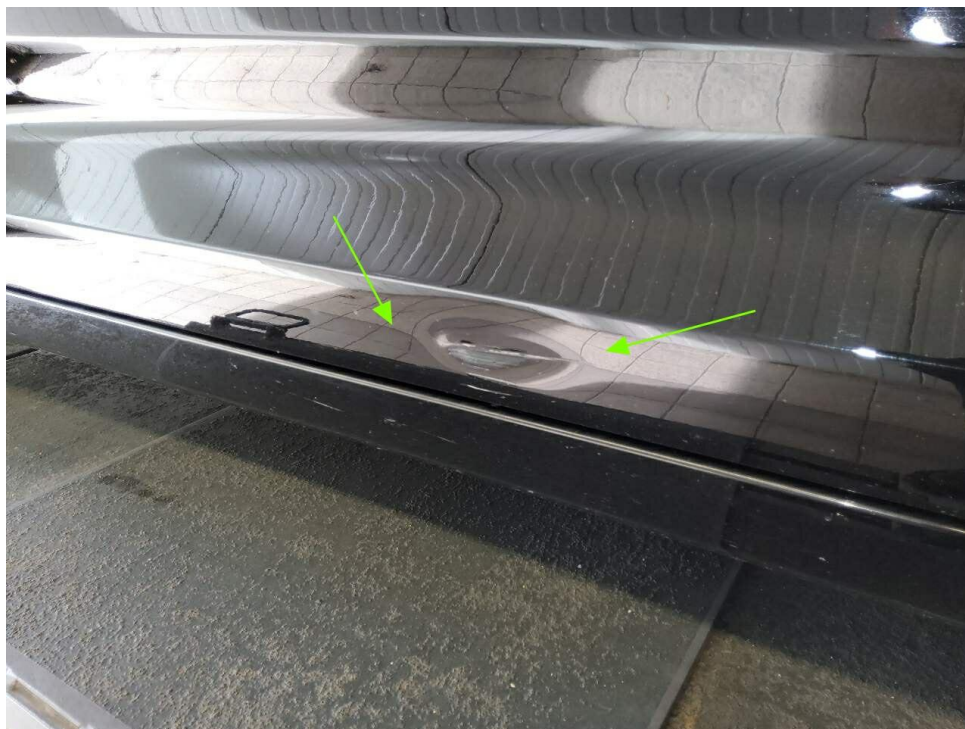
Bild 48 : Türe vorn rechts deformiert

Bild 49 : Türe vorn rechts deformiert

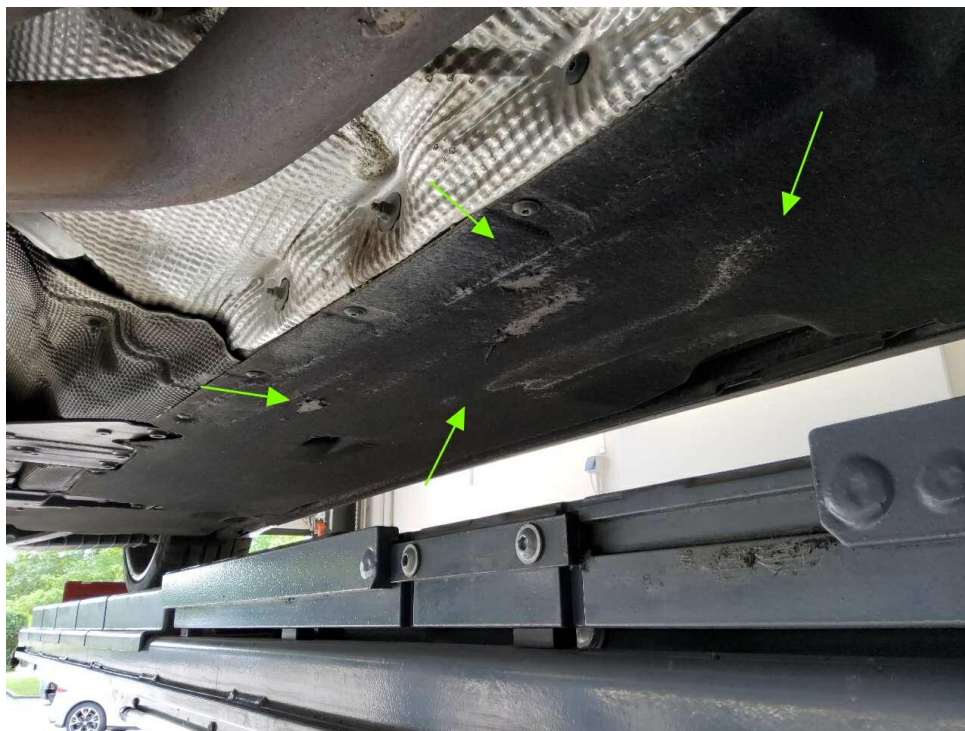
Bild 50 : Unterfahrschutz links verschrammt

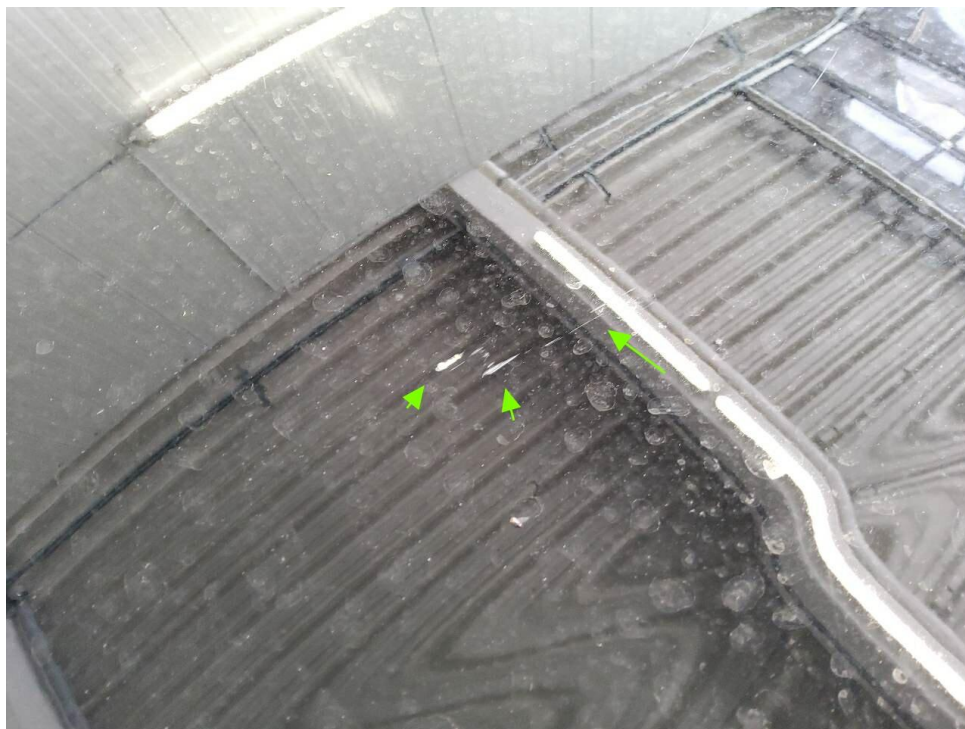
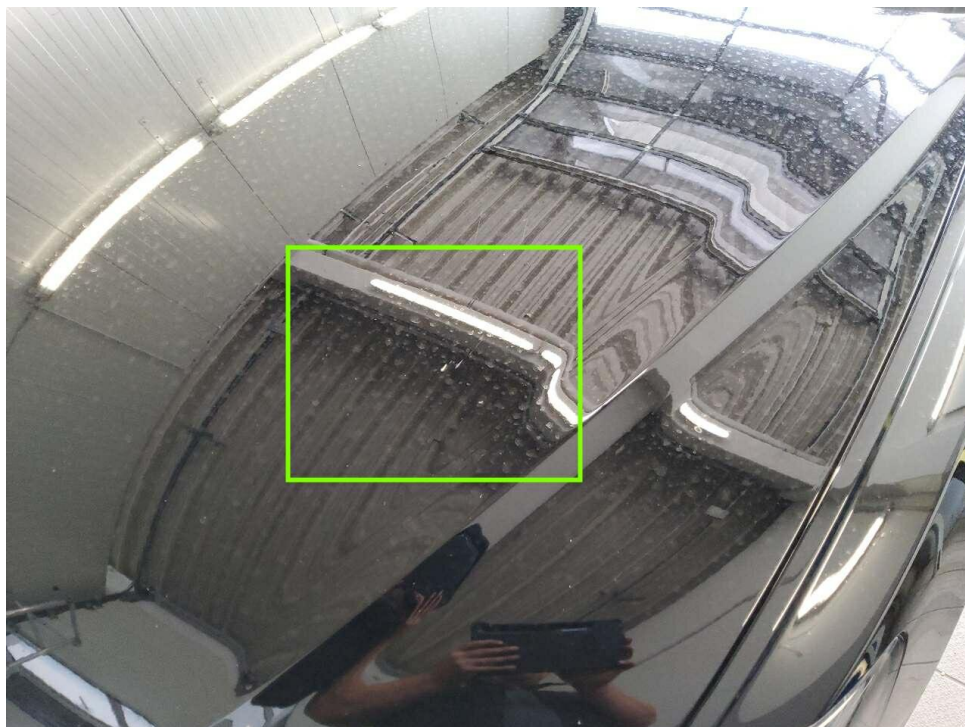
Bild 51 : Motorhaube Steinschläge und Kratzer

Bild 52 : Motorhaube Steinschläge und Kratzer

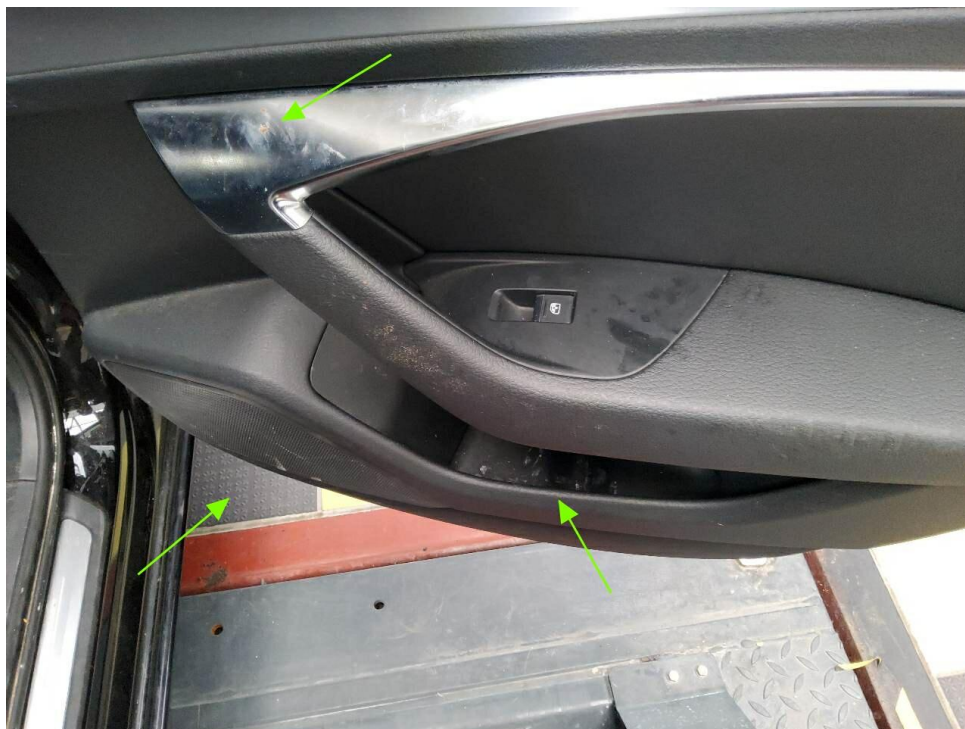
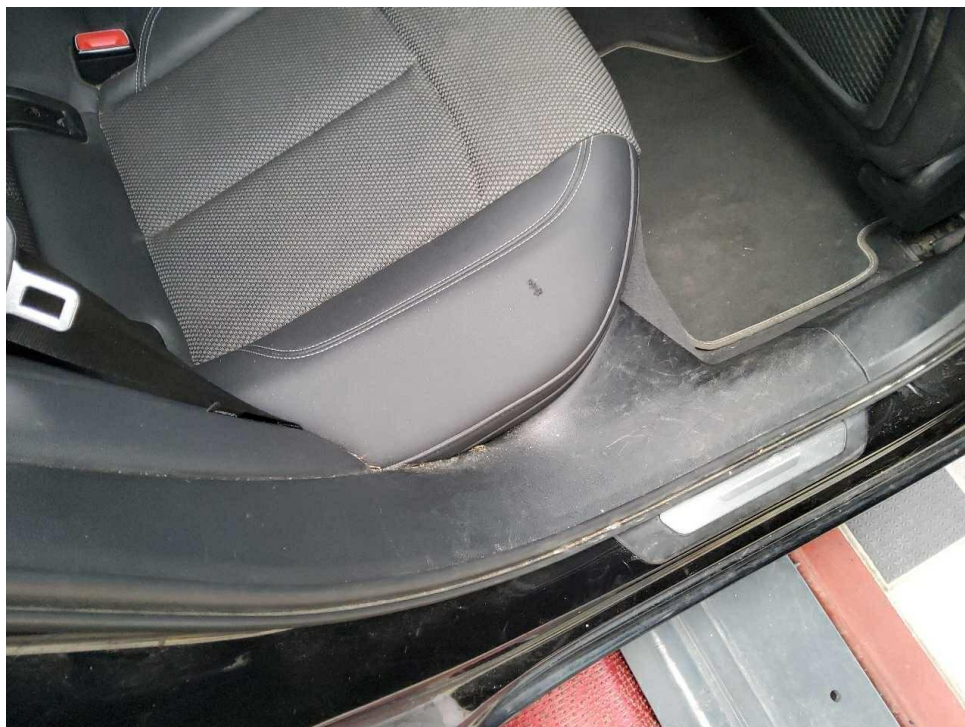
Bild 53 : Innenraum verschmutzt

Bild 54 : Innenraum verschmutzt

7. Dach Kratzer und Umweltflecken sowie hagelähnliche Dellen, Zierblende hinten rechts Dellen, instandsetzen
8. Innenraum verschmutzt, reinigen (Bild 53, 54)
