**Fahrzeug:** **HYUNDAI IONIQ 5 58 kWh Heckantrieb Sports Utility Vehicle 5-türig 0 ccm 170 PS / 125 KW Elektrisch Automatik**

## Zustandsbericht

| Berichtsnummer : | 0000000927610-DE968 | | |

#### Hyundai Ioniq 5 (05.2021->) Basis Elektro

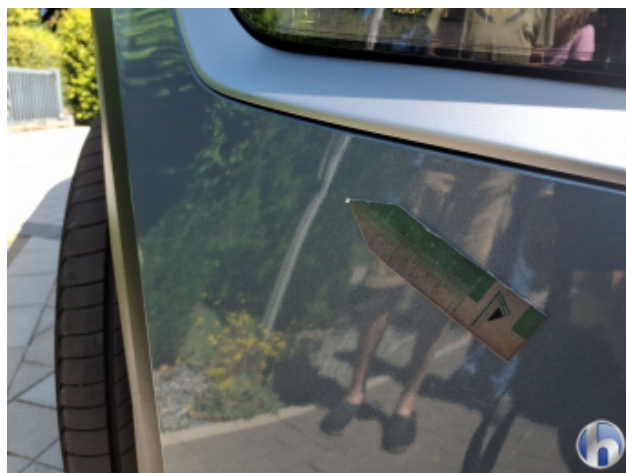
| | Bauteil | Schaden | Rep.-Art |
|---|---|---|---|
| 1. | Stoßfänger Vorne | Gebrauchsspuren | Ohne Reparatur |

1. Stoßfänger Vorne  
Gebrauchsspuren - Ohne Reparatur

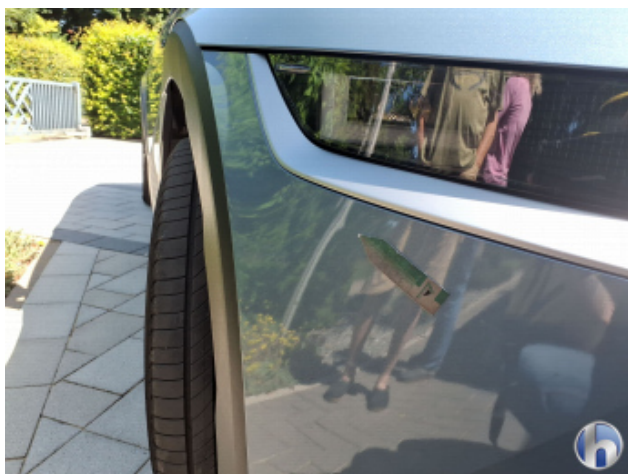
1. Stoßfänger Vorne  
Gebrauchsspuren - Ohne Reparatur

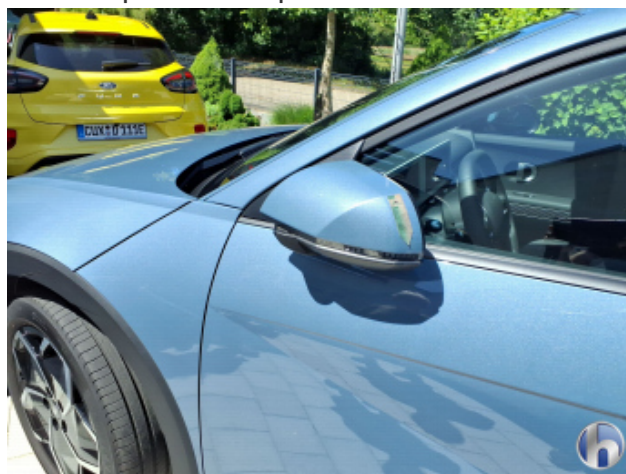
| | Bauteil | Schaden | Rep.-Art |
|---|---|---|---|
| 2. | Außenspiegel - Links | Kratzer | Smart Repair |

2. Außenspiegel - Links  
Kratzer - Smart Repair

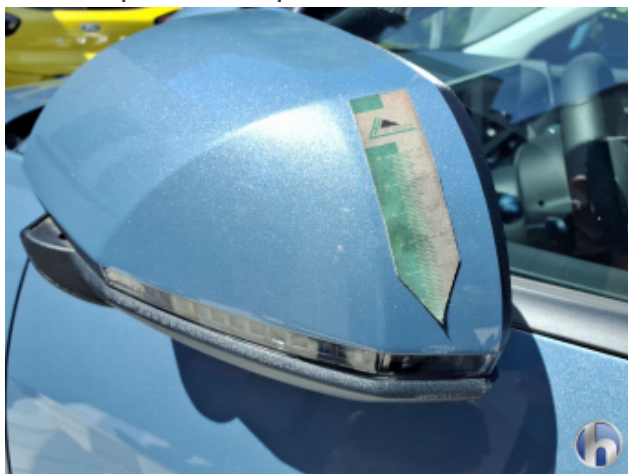
2. Außenspiegel - Links  
Kratzer - Smart Repair

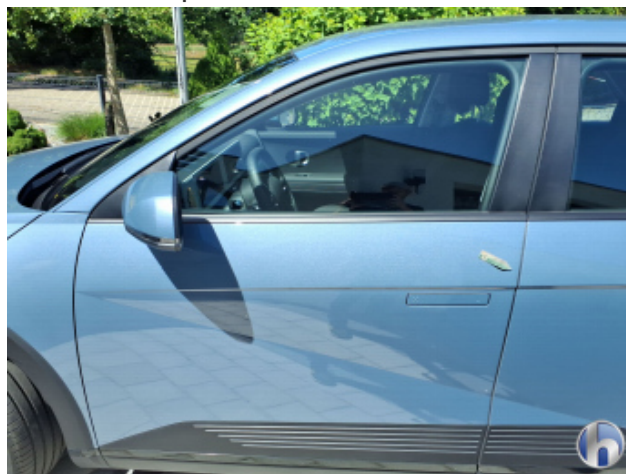
| | Bauteil | Schaden | Rep.-Art |
|---|---|---|---|
| 3. | Tür Vorne - Links | Kratzer | Smart Repair |

3. Tür Vorne - Links  
Kratzer - Smart Repair

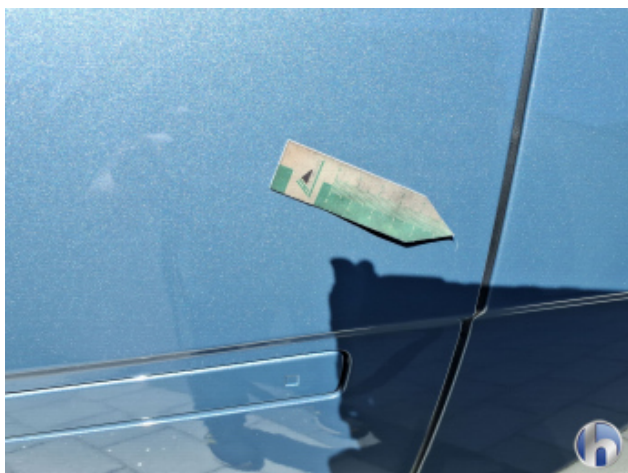
3. Tür Vorne - Links  
Kratzer - Smart Repair

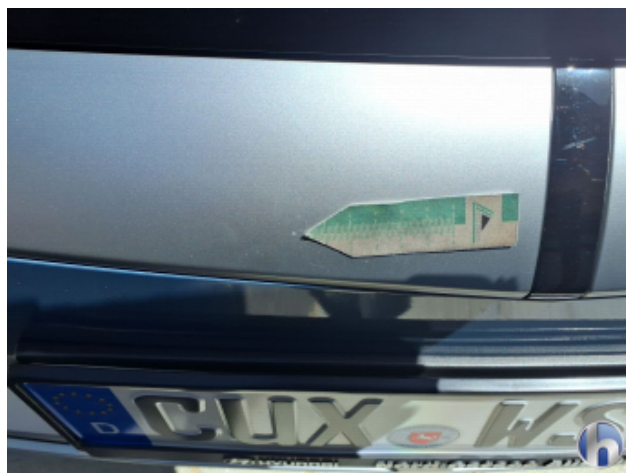
| | Bauteil | Schaden | Rep.-Art |
|---|---|---|---|
| 4. | Kühlergrill Außen vorne | Gebrauchsspuren | Ohne Reparatur |

4. Kühlergrill Außen vorne  
Gebrauchsspuren - Ohne Reparatur

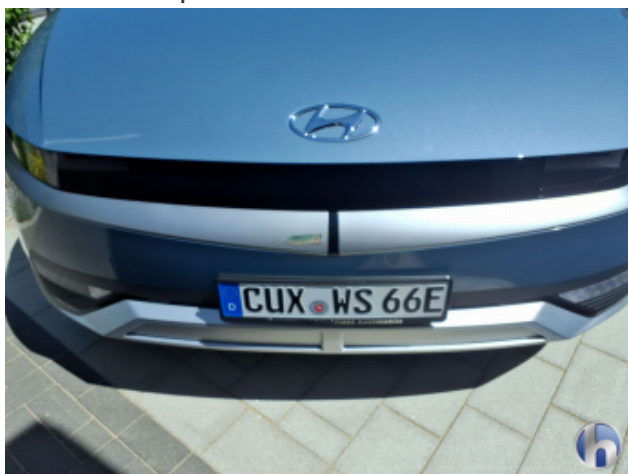
4. Kühlergrill Außen vorne  
Gebrauchsspuren - Ohne Reparatur
