# Zustandsbericht / Minderwertgutachten

| Hersteller | SKODA | Typ / Verkaufsbez. | Karoq 2.0 TDI SCR 4x4 |
| Sitzplätze | 5 | Fahrzeug-Ident.-Nr. | TMBLJ7NU6N5049888 |

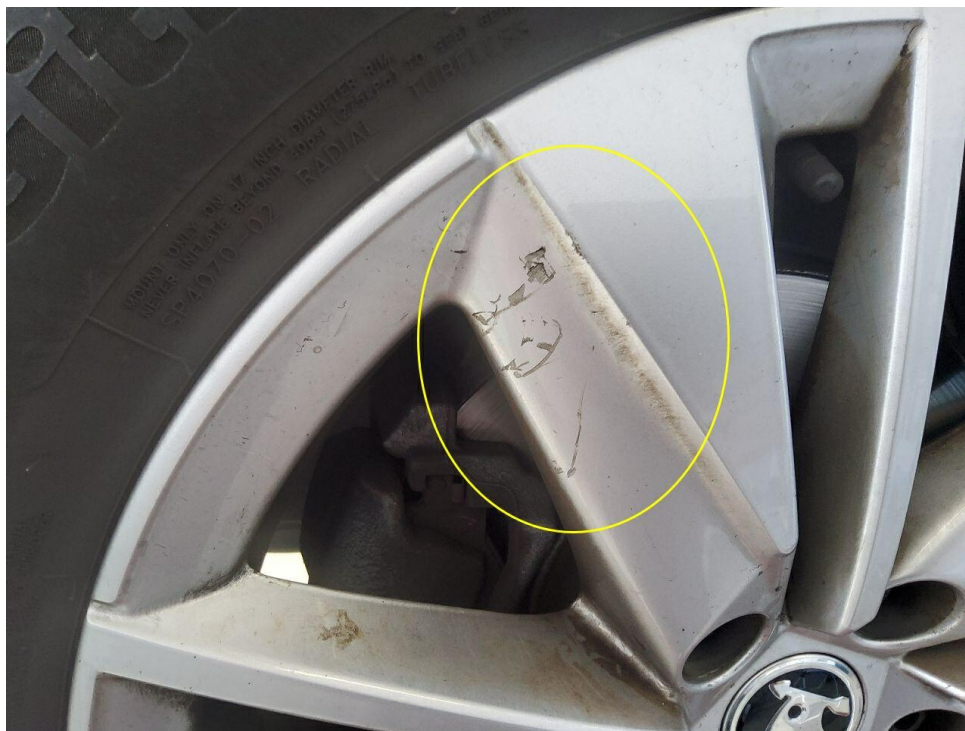
Bild 19 : Aluelge hinten links lokal verschrammt

1. Schlüsselbatterie wechseln, prüfen und Befund festlegen, Schadenerweiterung möglich
2. Schlüsselverkleidung zerkratzt, erneuern
3. Startknopf gebrochen, erneuern (Bild 17)
4. Alufelge vorn links verschrammt, smart repair (Bild 18)
5. Alufelge hinten links lokal verschrammt, smart repair (Bild 19)

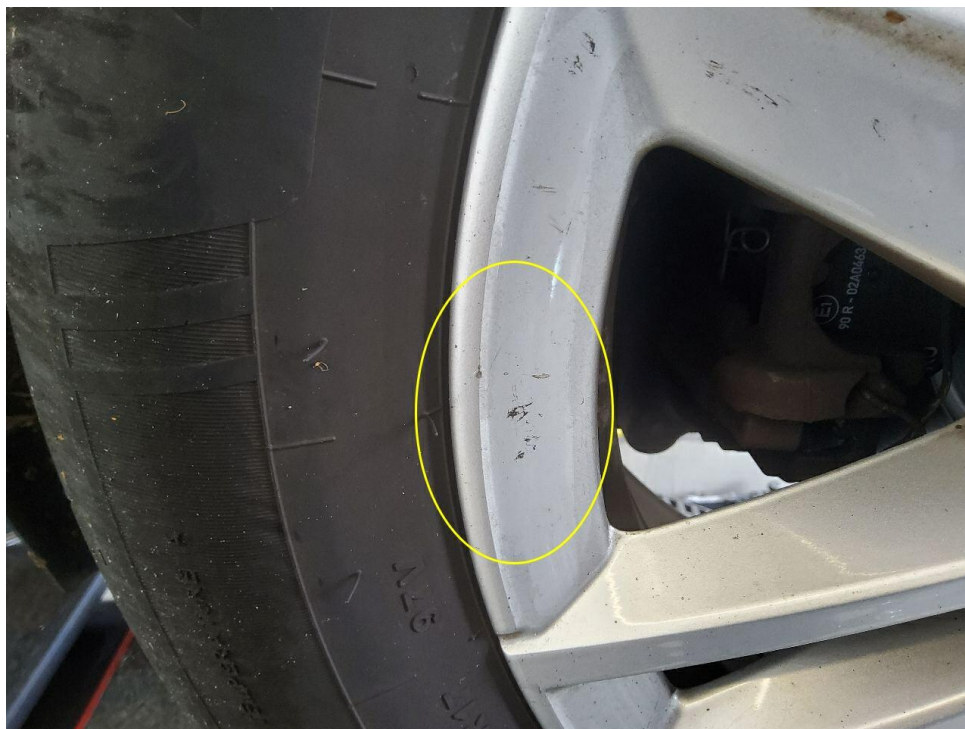
Bild 20 : Alufelge hinten rechts verschrammt

6. Alufelge hinten rechts verschrammt, smart repair (Bild 20)
7. Alufelge vorn rechts verschrammt, erneuern (Bild 21)
8. Reifenfüllpack abgelaufen, erneuern (Bild 26)
9. Reifenflanke Winterreifen eingeschnitten, erneuern (Bild 27, 28)
10. Delle Motorhaube 2x und Fahrzeugdach 8x, drücken
11. Veriegelung Fußmatte vorn links fehlt, erneuern (Bild 37)
12. Stoßfänger hinten Lackierung, verschrammt, smart repair
13. Heckklappe Lackierung, verschrammt, lackieren mit Lackaufbau

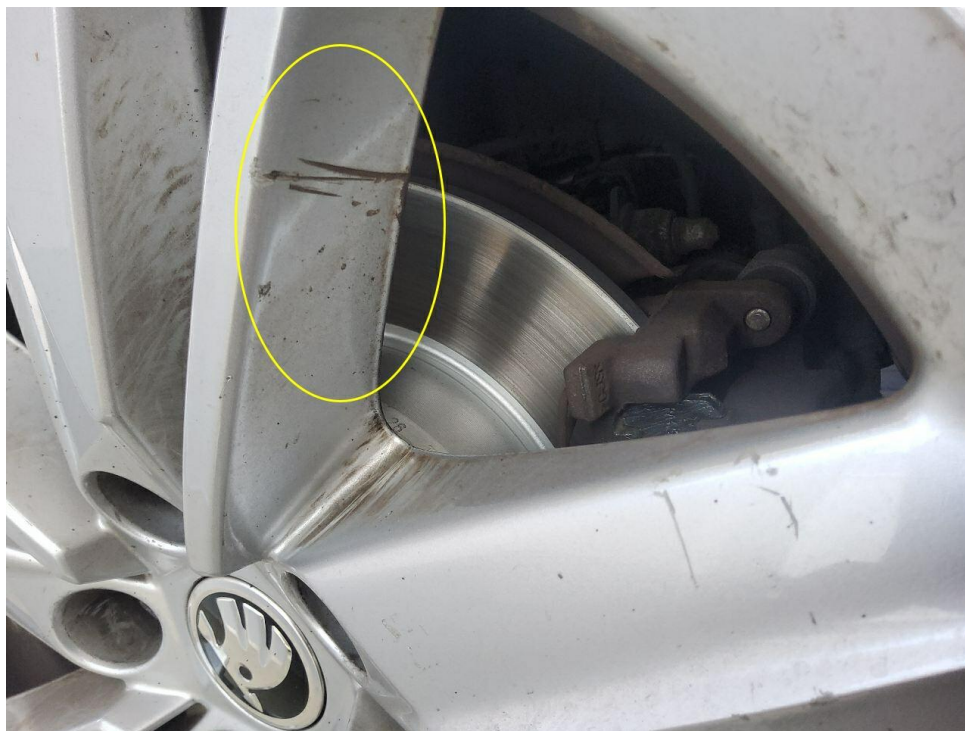
Bild 21 : Alufelge vorn rechts verschrammt

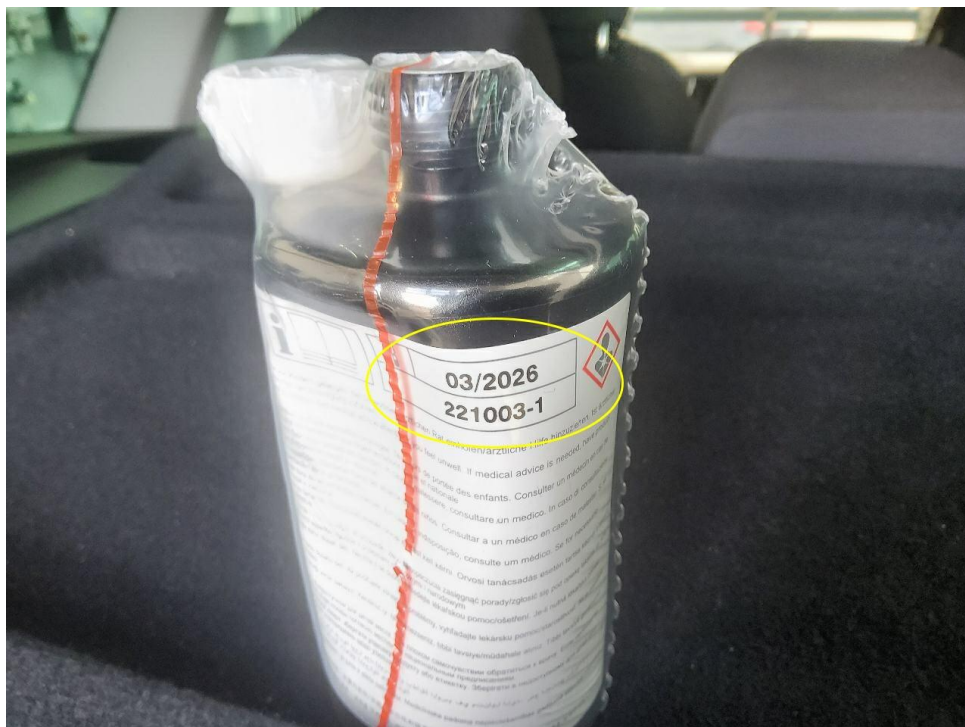
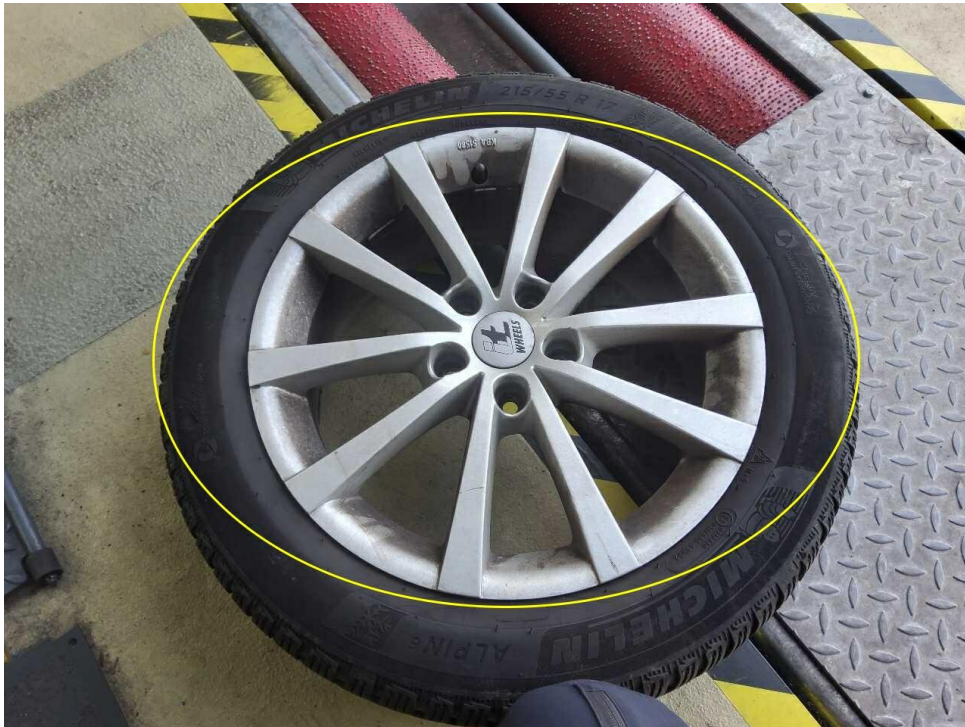
Bild 27 : Reifenflanke Winterreifen eingeschnitten

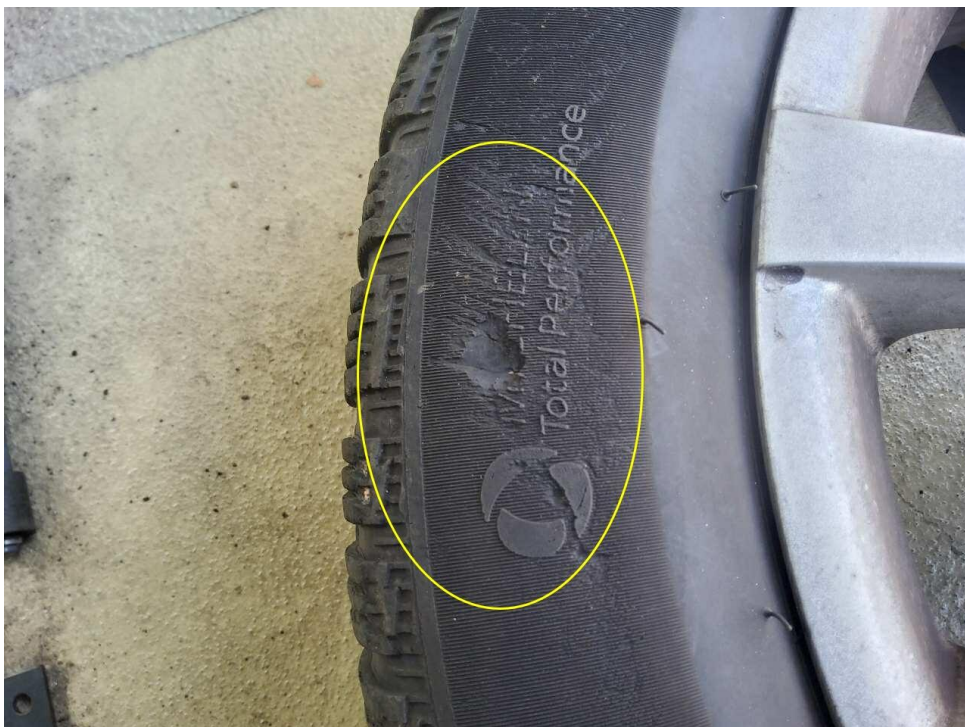
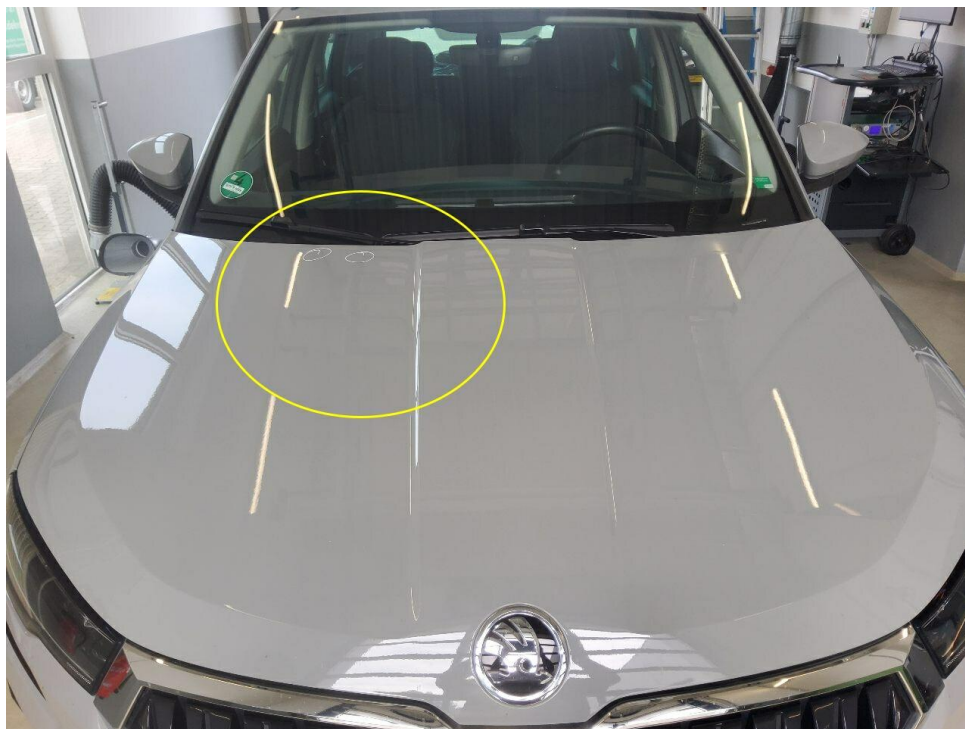
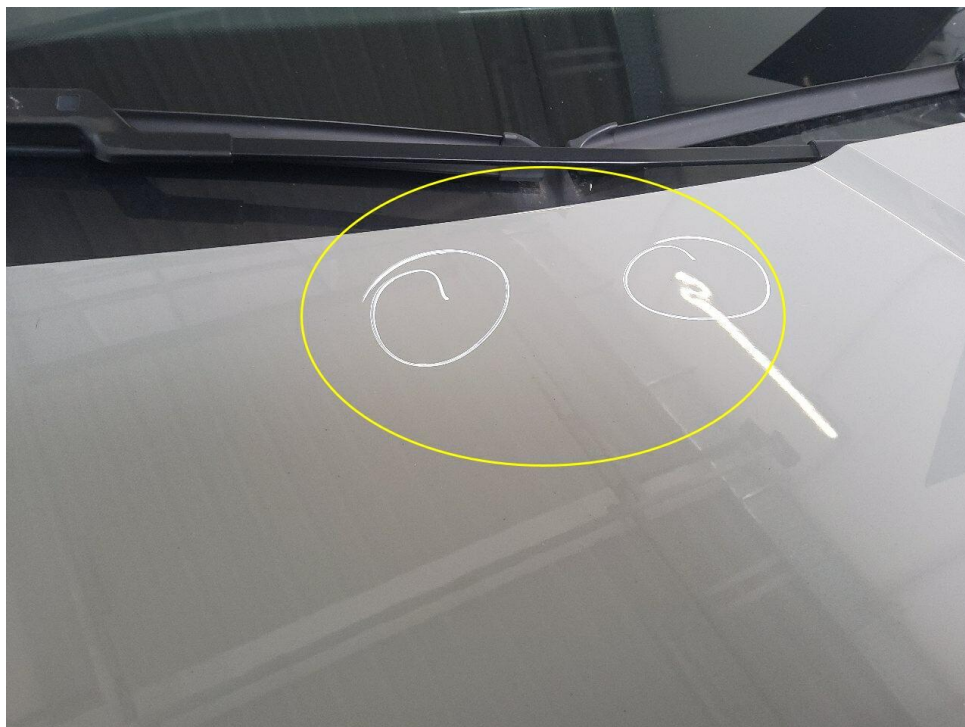
Bild 29 : Delle Motorhaube und Fahrzeugdach

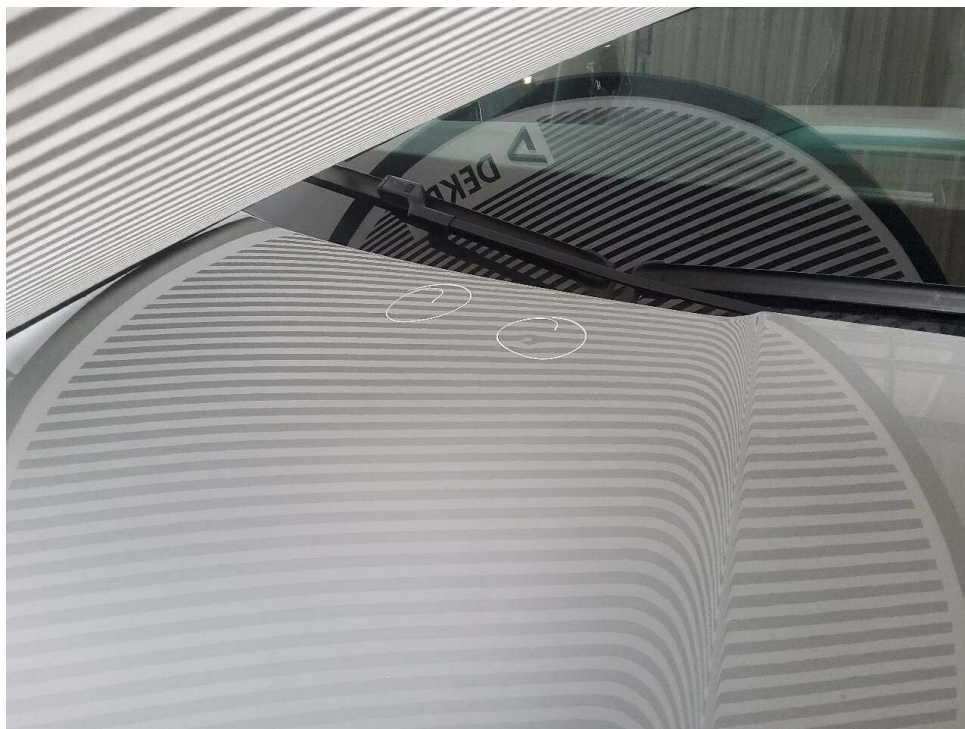
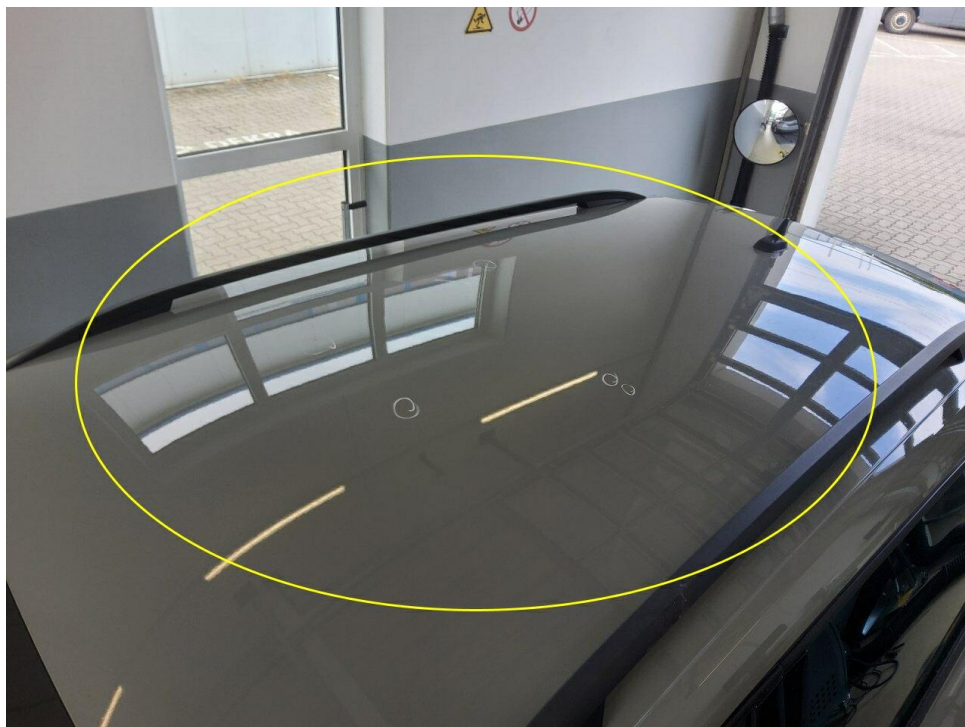
Bild 32 : Delle Fahrzeugdach

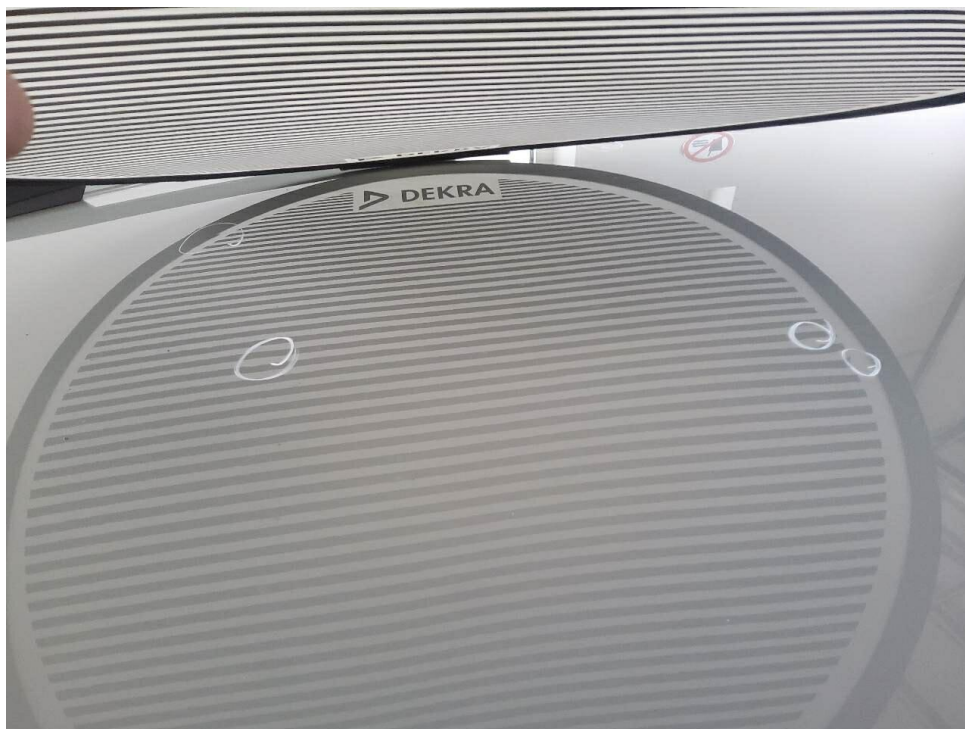
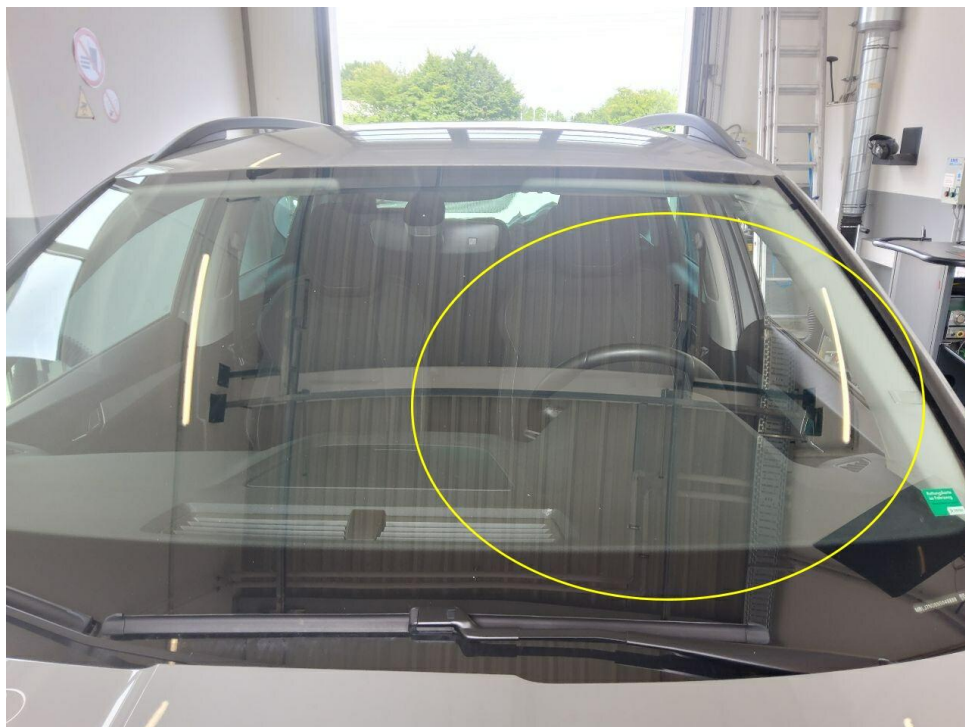
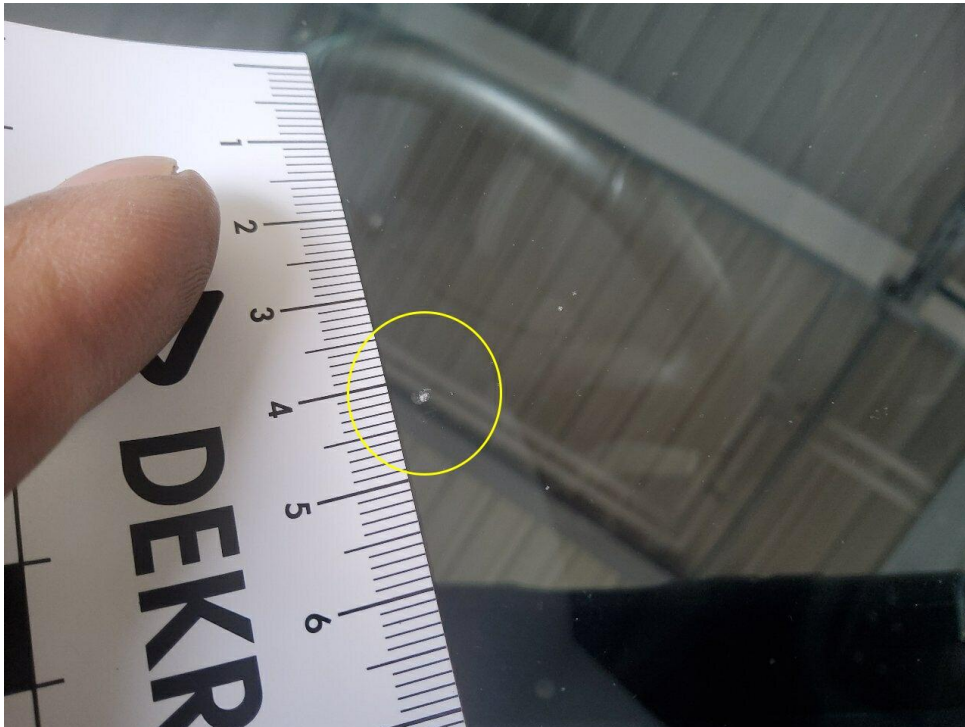
Bild 34 : Oberfläche Steinschläge Windschutzscheibe

Motorunterfahrschutz verschrammt, (Bild 22)  
Oberfläche Steinschläge Windschutzscheibe, (Bild 34, 35, 36)  
Außenspiegel rechts Lackierung, verschrammt, Gebrauchsspur
