## » Übersicht

| <b>Auftrags-Nr:</b> | 1002456157 |
| <b>Berichts-Nr:</b> | 10827400 |
| <b>FIN:</b> | TMBJP6NJ6MZ075453 |

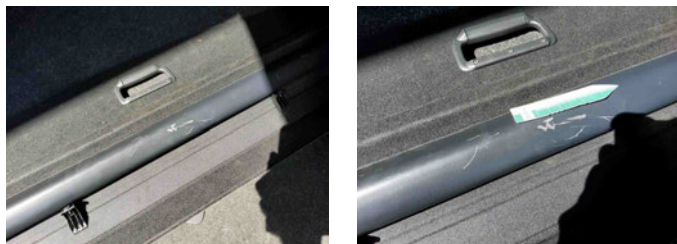
| Nr | Bauteil | Schadensbeschreibung | Reparaturempfehlung |
|---|---|---|---|
| 6 | Kofferraumabdeckung (Hutablage) | Kratzer | Smart Repair |

## 6 - Kofferraumabdeckung (Hutablage) - Kratzer - Smart Repair

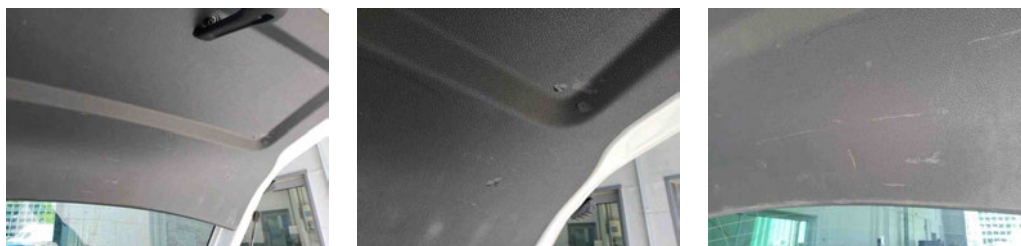
| Nr | Bauteil | Schadensbeschreibung | Reparaturempfehlung |
|---|---|---|---|
| 7 | Heckklappenverkleidung | Kratzer | Smart Repair |

## 7 - Heckklappenverkleidung - Kratzer - Smart Repair

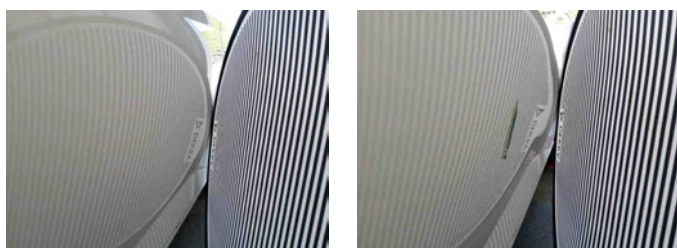
| Nr | Bauteil | Schadensbeschreibung | Reparaturempfehlung |
|---|---|---|---|
| 8 | Tür vorne rechts | Delle(n) | Kaltdrücken |

## 8 - Tür vorne rechts - Delle(n) - Kaltdrücken

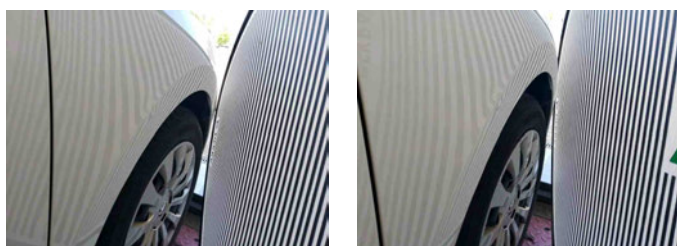
| Nr | Bauteil | Schadensbeschreibung | Reparaturempfehlung |
|---|---|---|---|
| 9 | Kotflügel vorne rechts | Delle(n) | Kaltdrücken |

## 9 - Kotflügel vorne rechts - Delle(n) - Kaltdrücken
