Fahrzeug: BMW 3er-Reihe 320e Automatik Limousine 4-türig 1998 ccm 204 PS / 150 KW Elektrisch 8-Gang Automatik

Zustandsbericht

TÜV SÜD Auto Service GmbH **Besichtigungsort**
Römeräcker 1 SAP Walldorf
76351 Linkenheim - Hochstetten 69190 Walldorf

Besichtigungsdatum: 10.06.2026
Protokollnummer: 45875622
Anlieferungsdatum: 10.06.2026

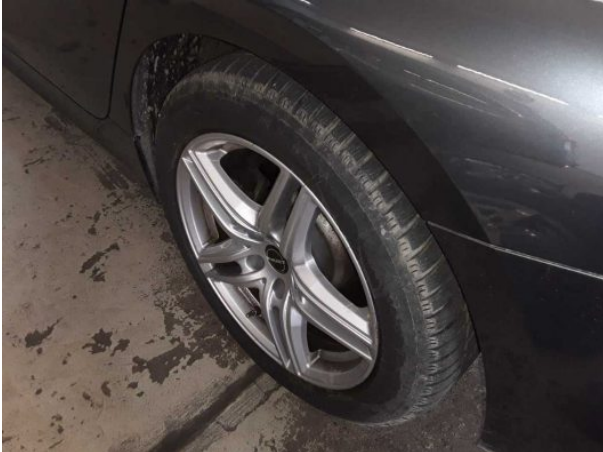
Beschädigung #1: Rad/Reifen: Leichtmetallfelge hinten links - verkratzt / verschürft - kein Abzug

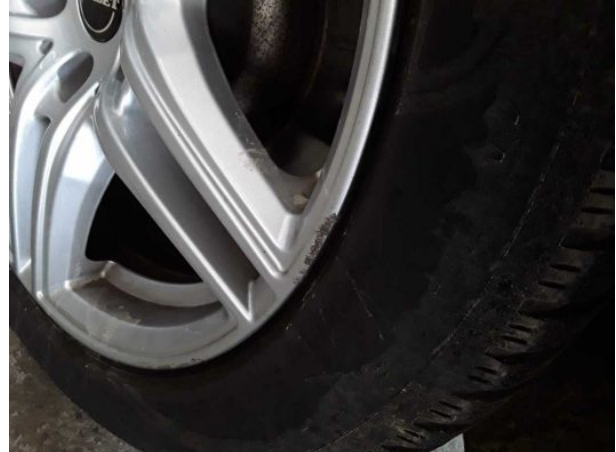
Beschädigung #1: Rad/Reifen: Leichtmetallfelge hinten links - verkratzt / verschürft - kein Abzug

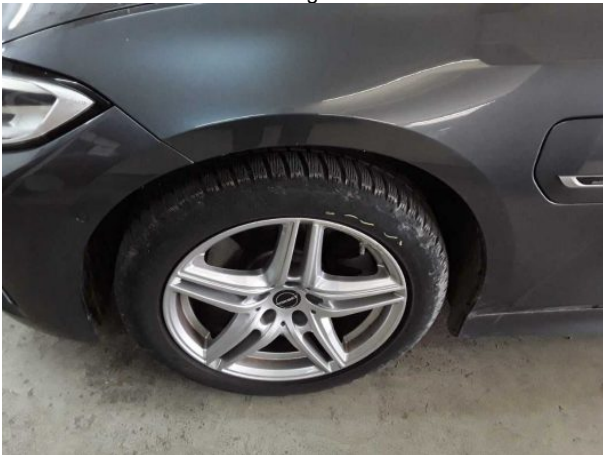
Beschädigung #2: Rad/Reifen: Leichtmetallfelge vorn links - verkratzt / verschürft - kein Abzug

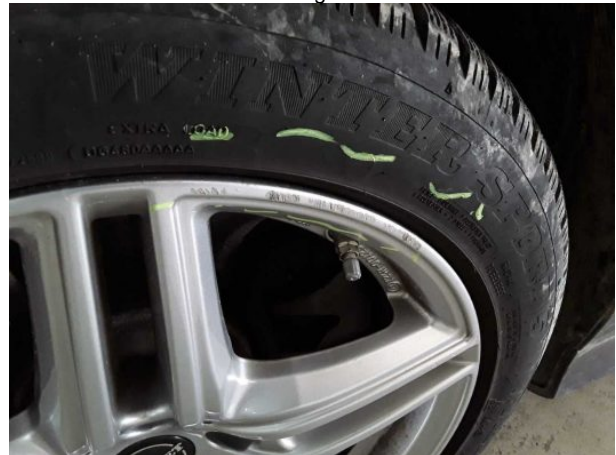
Beschädigung #2: Rad/Reifen: Leichtmetallfelge vorn links - verkratzt / verschürft - kein Abzug

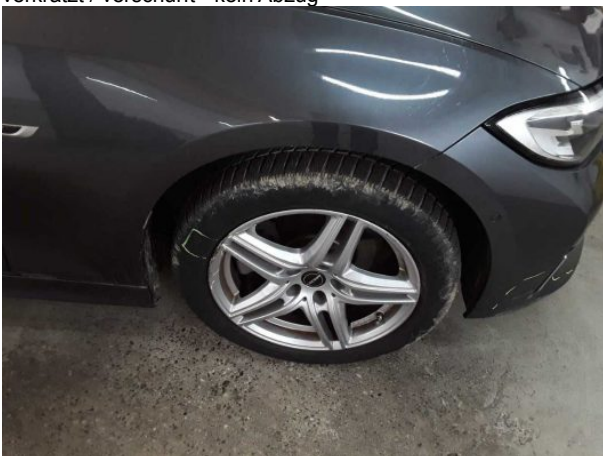
Beschädigung #3: Rad/Reifen: Reifen vorn rechts - beschädigt - kein Abzug

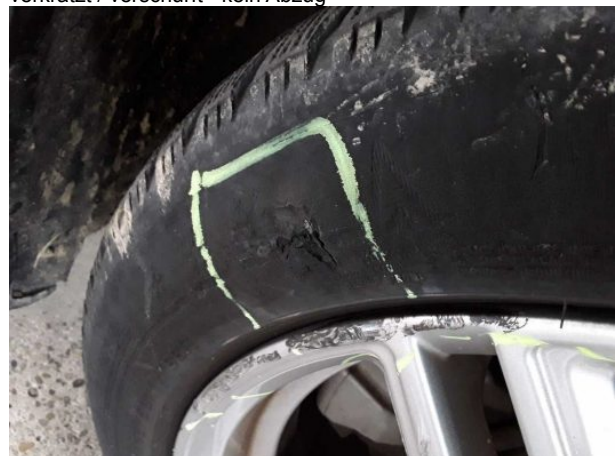
Beschädigung #3: Rad/Reifen: Reifen vorn rechts - beschädigt - kein Abzug

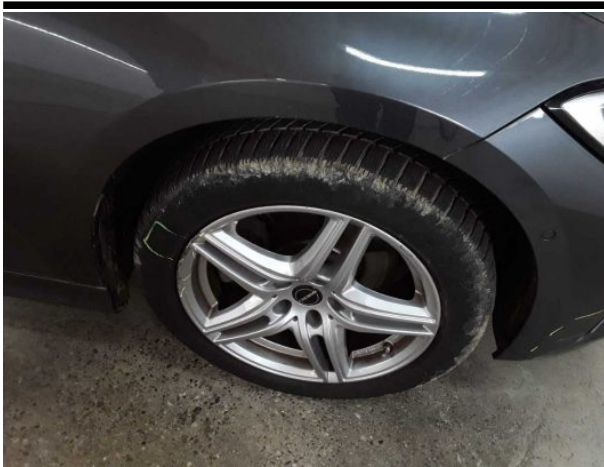
Beschädigung #4: Rad/Reifen: Leichtmetallfelge vorn rechts - verkratzt / verschürft - kein Abzug

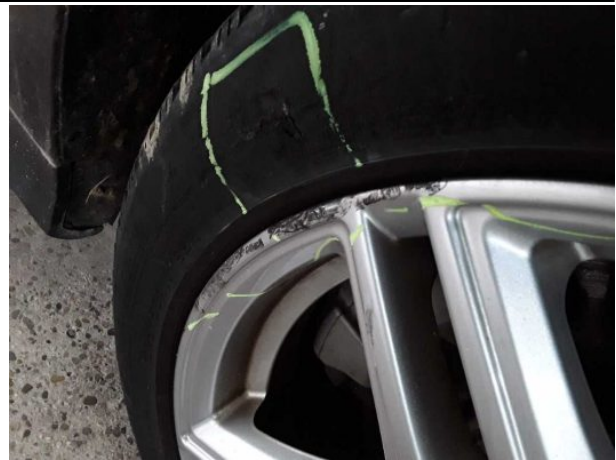
Beschädigung #4: Rad/Reifen: Leichtmetallfelge vorn rechts - verkratzt / verschürft - kein Abzug

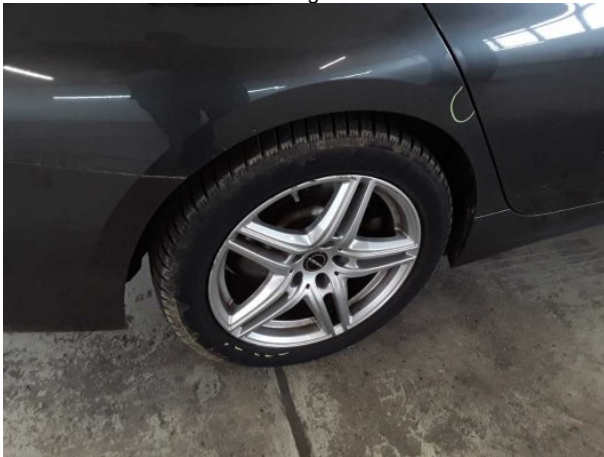
Beschädigung #5: Rad/Reifen: Leichtmetallfelge hinten rechts - verkratzt / verschürft - kein Abzug

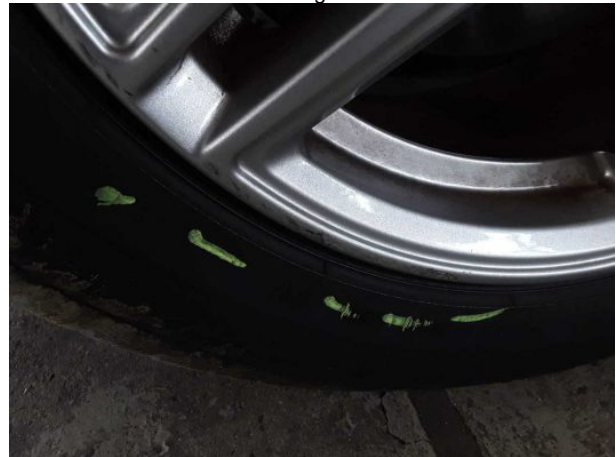
Beschädigung #5: Rad/Reifen: Leichtmetallfelge hinten rechts - verkratzt / verschürft - kein Abzug

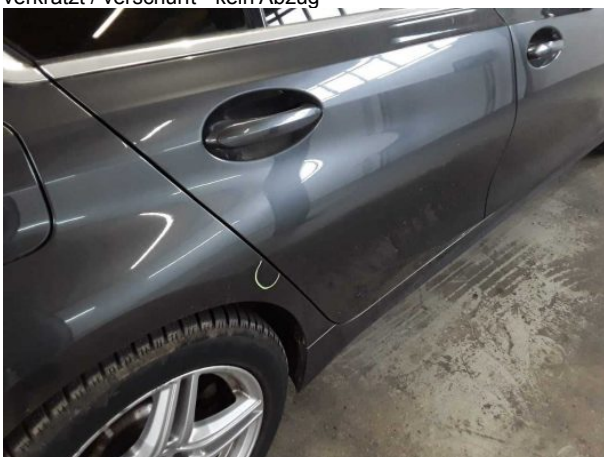
Beschädigung #7: Seitenwand rechts: Seitenwand - Delle(n) - sanft instandsetzen

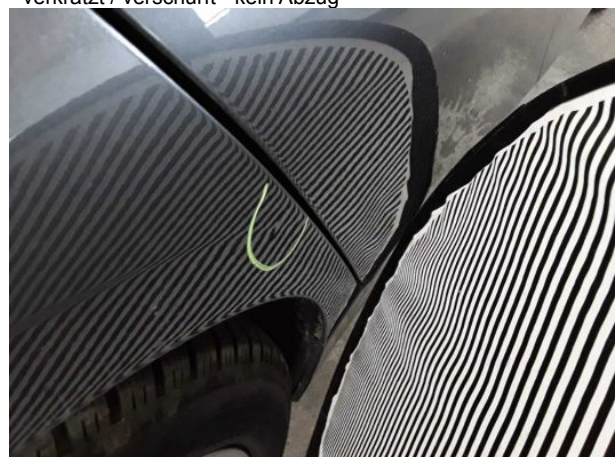
Beschädigung #7: Seitenwand rechts: Seitenwand - Delle(n) - sanft instandsetzen

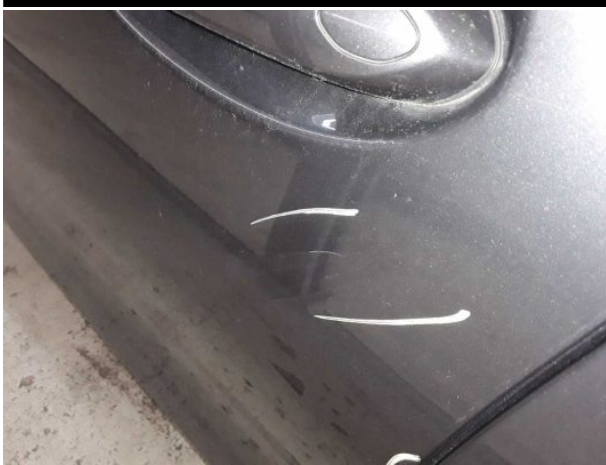
Beschädigung #8: Tür vorn links: Tür - verkratzt / verschürft - Smart Repair

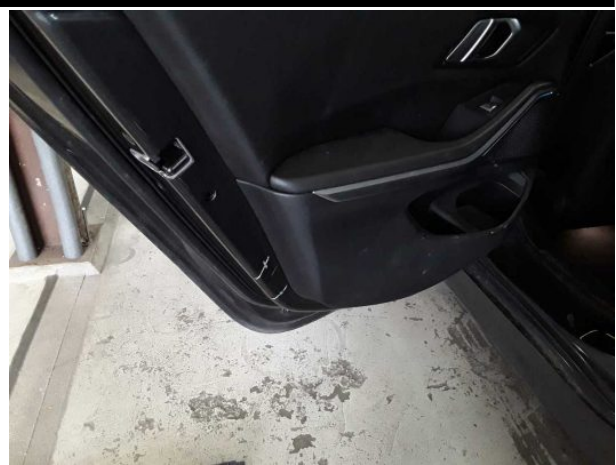
Beschädigung #9: Tür hinten links: Tür - verkratzt / verschürft... Smart Repair

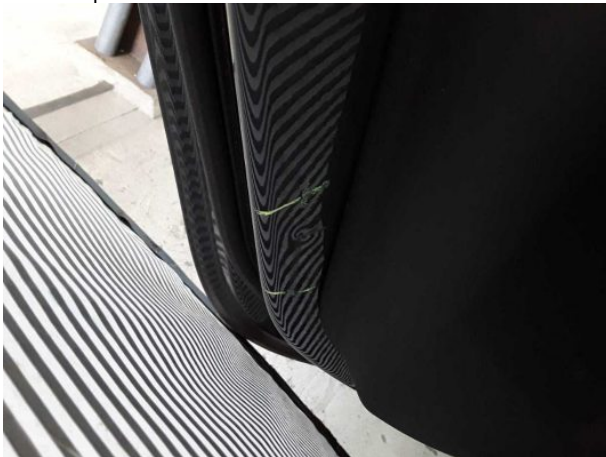
Beschädigung #9: Tür hinten links: Tür - verkratzt / verschürft - Smart Repair

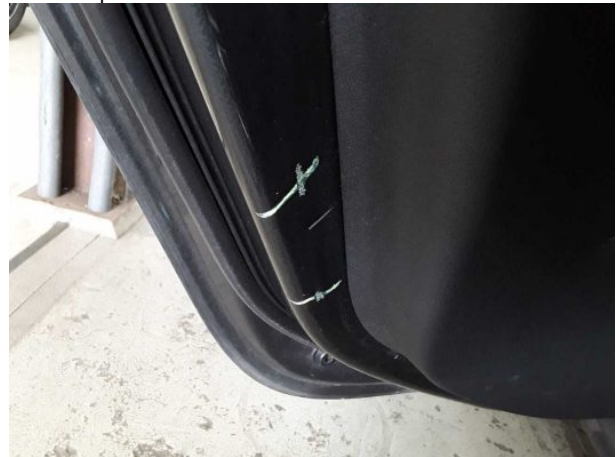
Beschädigung #9: Tür hinten links: Tür - verkratzt / verschürft... Smart Repair

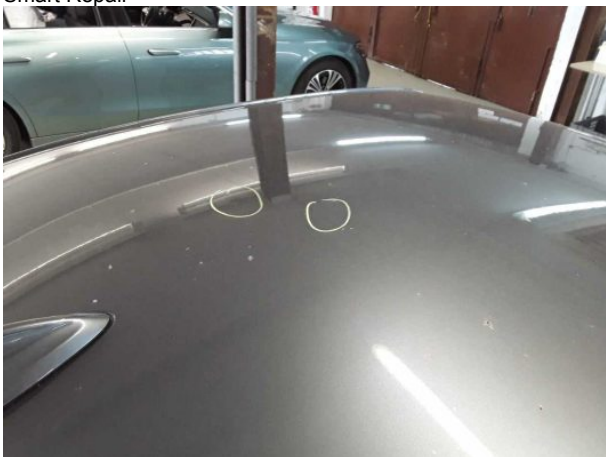
Beschädigung #10: Fahrzeugdach: Dach - Delle(n) - sanft instandsetzen

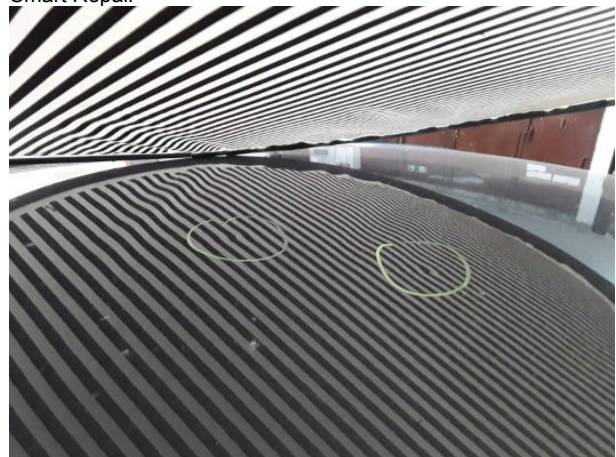
Beschädigung #10: Fahrzeugdach: Dach - Delle(n) - sanft instandsetzen

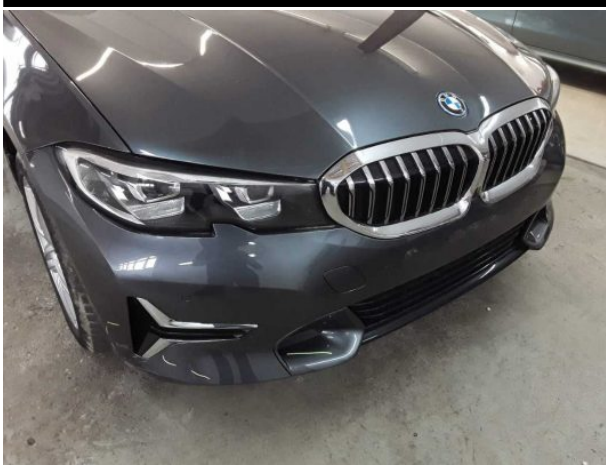
Beschädigung #11: Stossfänger vorn: Spoiler - verformt - erneuern

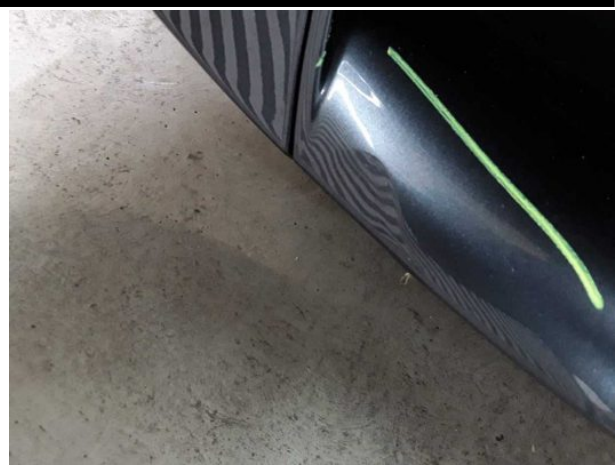
Beschädigung #11: Stossfänger vorn: Spoiler - verformt - erneuern

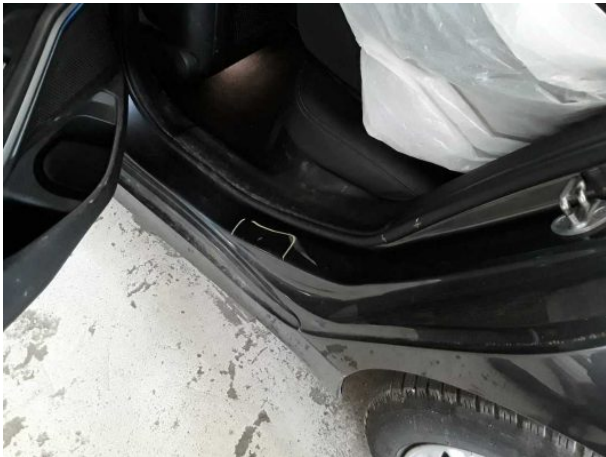
Beschädigung #12: Seitenwand links: Einstieg - Delle / Lackschaden - instandsetzen und lackieren

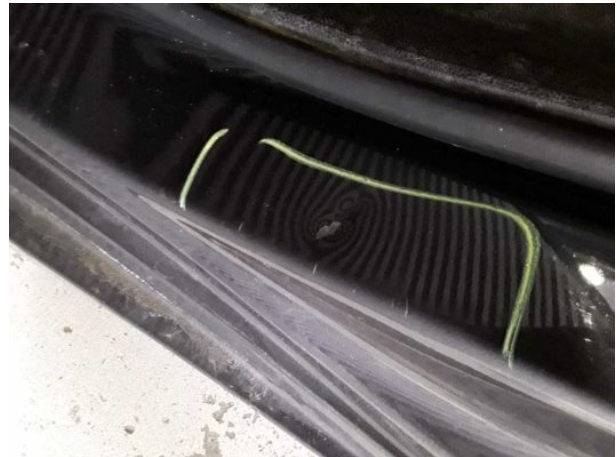
Beschädigung #12: Seitenwand links: Einstieg - Delle / Lackschaden - instandsetzen und lackieren

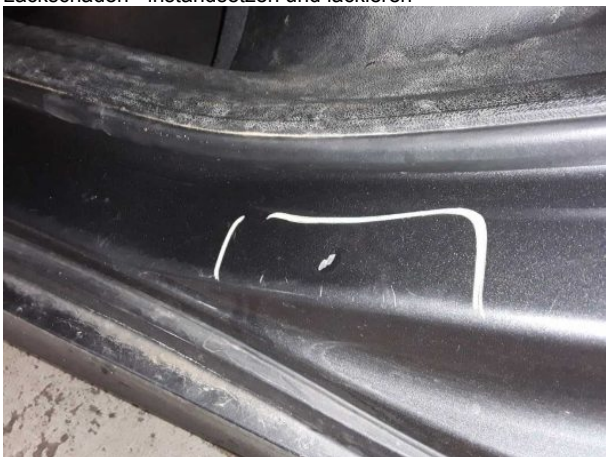
Beschädigung #12: Seitenwand links: Einstieg - Delle / Lackschaden - instandsetzen und lackieren

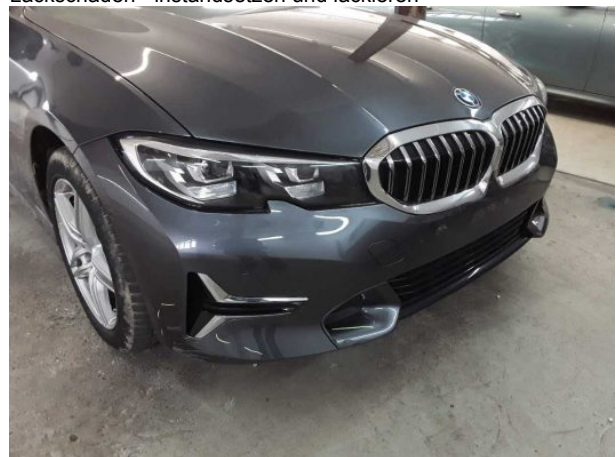
Beschädigung #13: Stossfänger vorn: Stossfänger vorn - verkratzt / verschürft - instandsetzen und lackieren

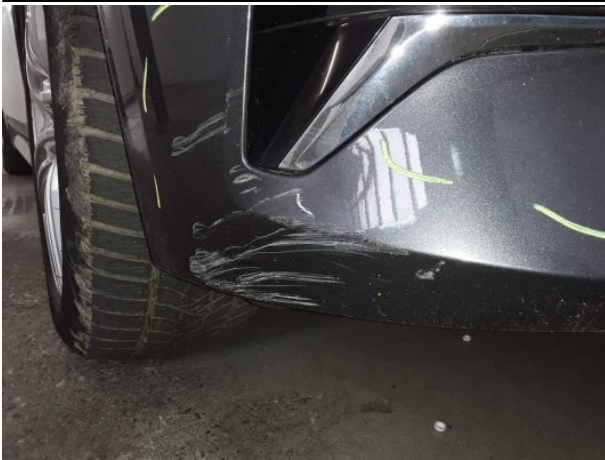
Beschädigung #13: Stossfänger vorn: Stossfänger vorn - verkratzt / verschürft - instandsetzen und lackieren

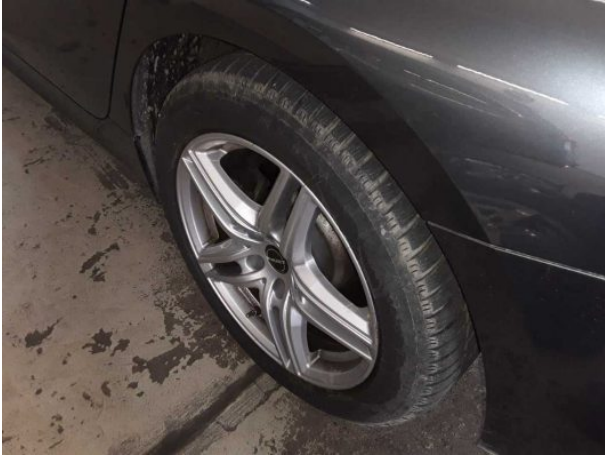
Damage #1: Wheel / tyres: Alloy rim - rear left side - Scratched - ...
deduction

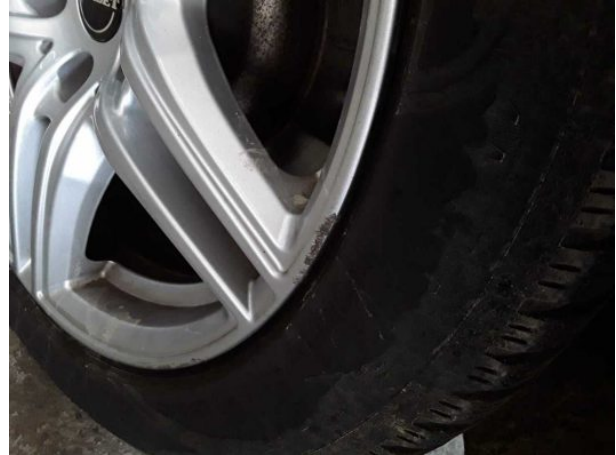
Damage #1: Wheel / tyres: Alloy rim - rear left side - Scratched
- No deduction

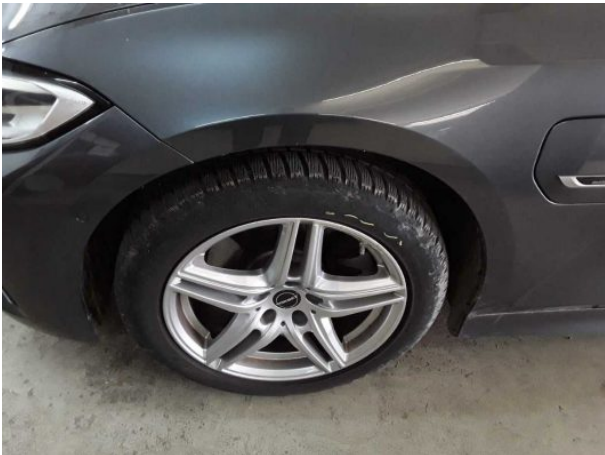
Damage #2: Wheel / tyres: Alloy rim - front left side - Scratched -
No deduction

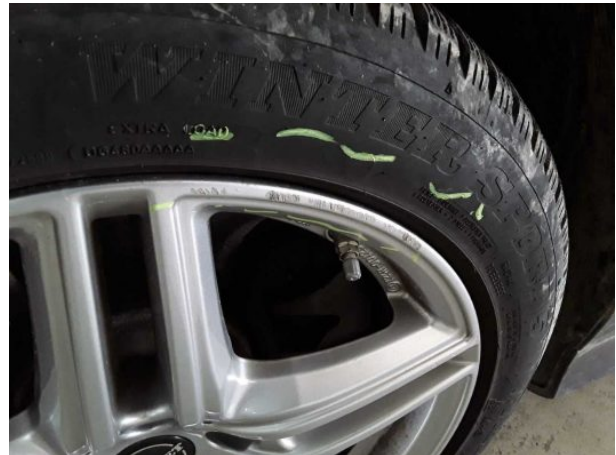
Damage #2: Wheel / tyres: Alloy rim - front left side - Scratched
- No deduction

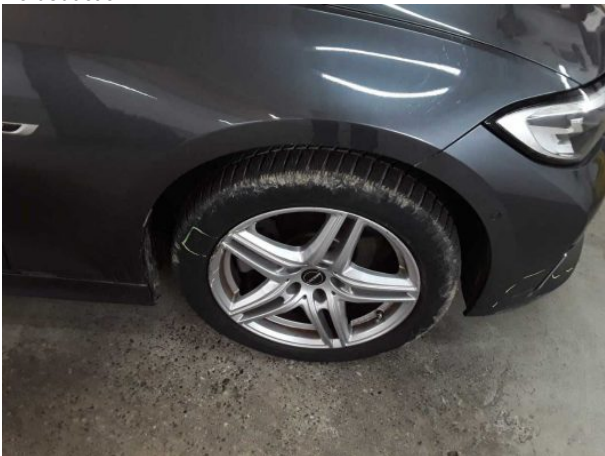
Damage #3: Wheel / tyres: Tyre - front right side - Damaged - No
deduction

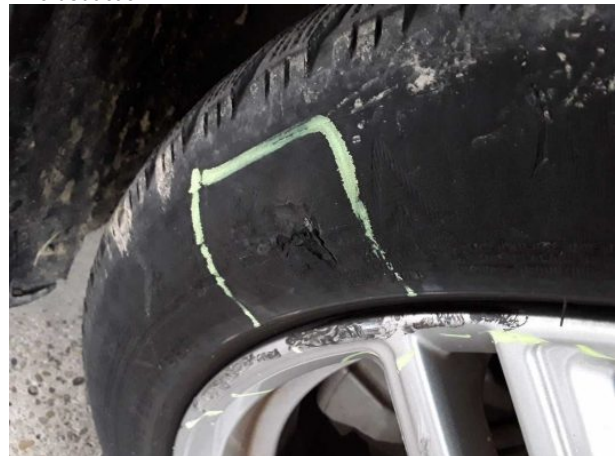
Damage #3: Wheel / tyres: Tyre - front right side - Damaged -
No deduction

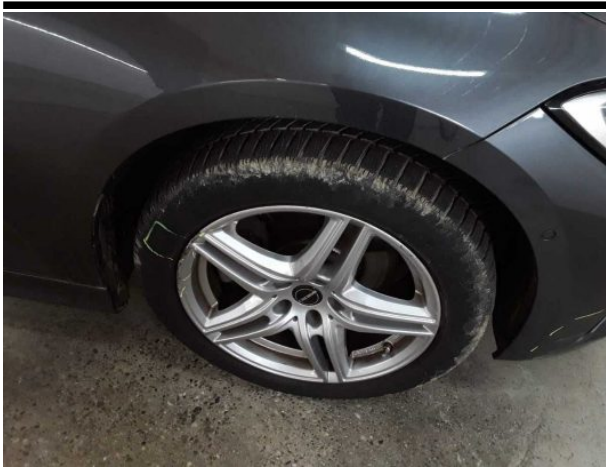
Damage #4: Wheel / tyres: Alloy rim - front right side - Scratched - No deduction

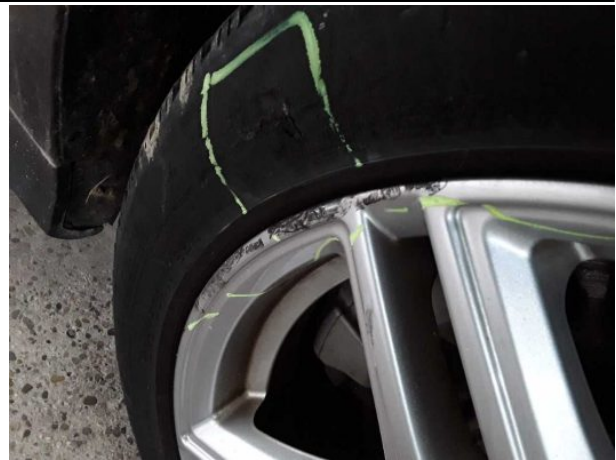
Damage #4: Wheel / tyres: Alloy rim - front right side - Scratched - No deduction

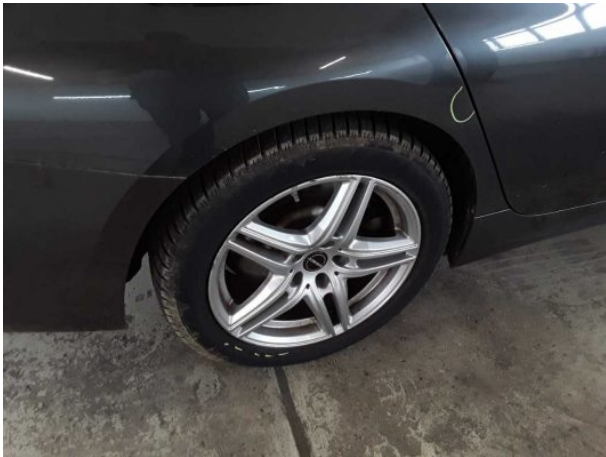
Damage #5: Wheel / tyres: Alloy rim - rear right side - Scratched - No deduction

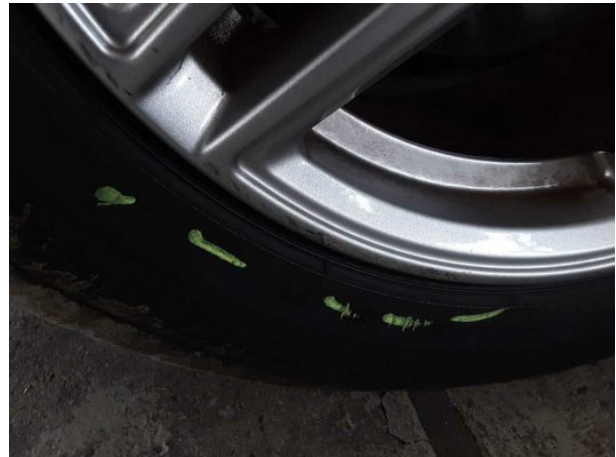
Damage #5: Wheel / tyres: Alloy rim - rear right side - Scratched - No deduction

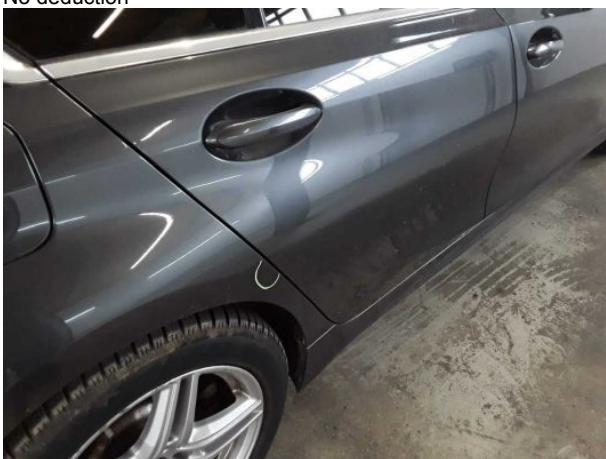
Damage #7: Side panel - rear right side: Side panel - dent(s) - Smooth repair work

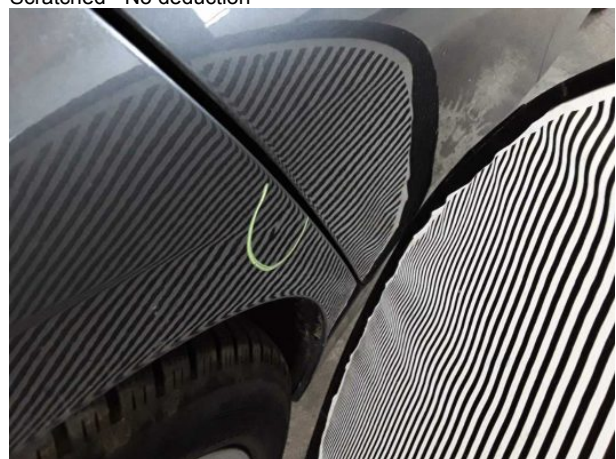
Damage #7: Side panel - rear right side: Side panel - dent(s) - Smooth repair work

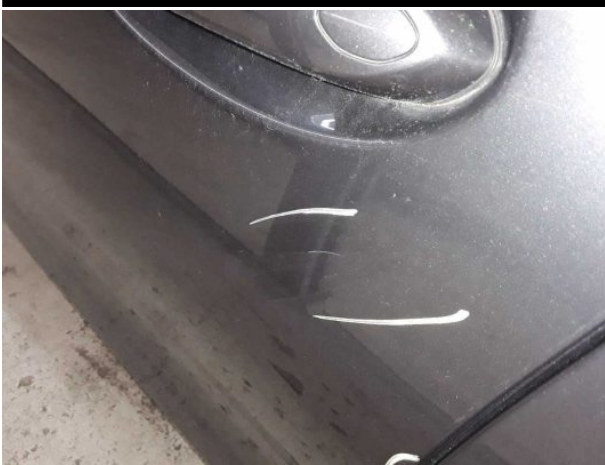
Damage #8: Door - front left side: Door - Scratched - Smart repair

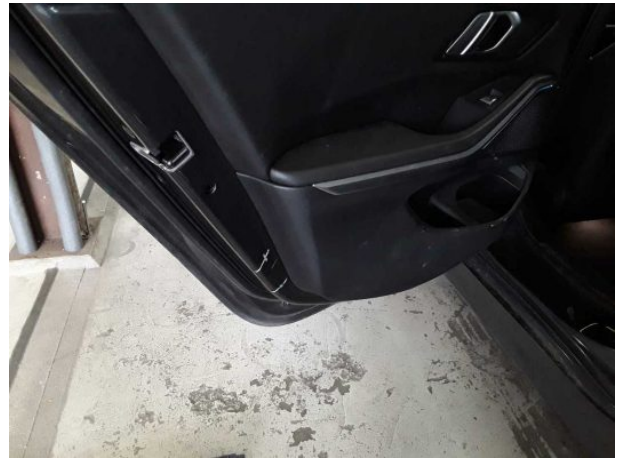
Damage #9: Door - rear left side: Door - Scratched - Smart repair

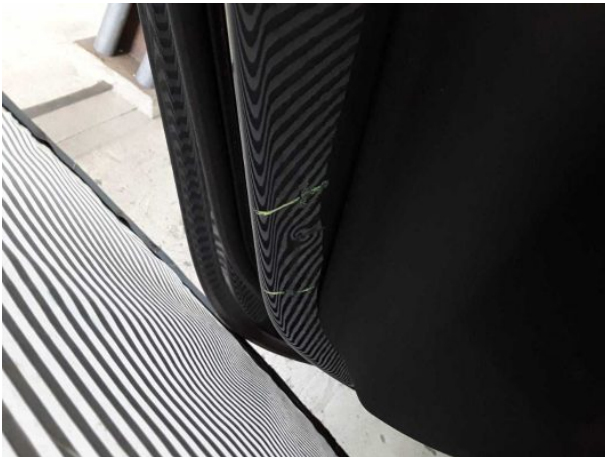
Damage #9: Door - rear left side: Door - Scratched - Smart repair

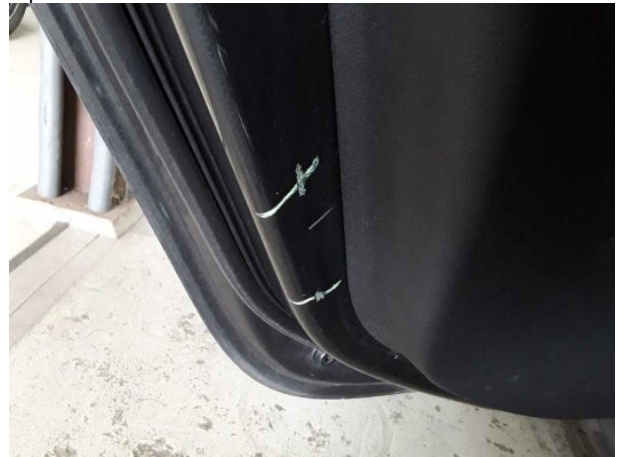
Damage #9: Door - rear left side: Door - Scratched - Smart repair

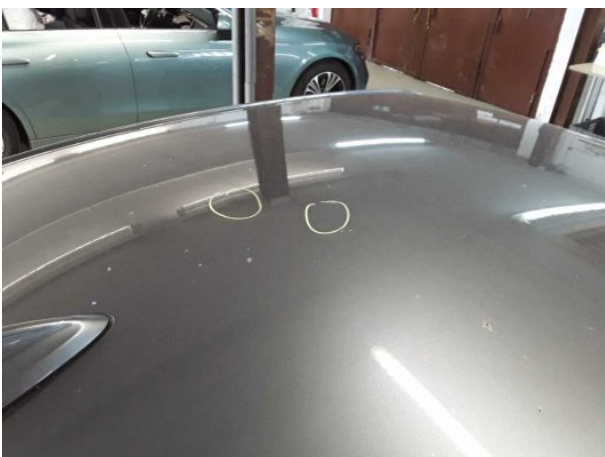
Damage #10: Roof: Roof - dent(s) - Smooth repair work

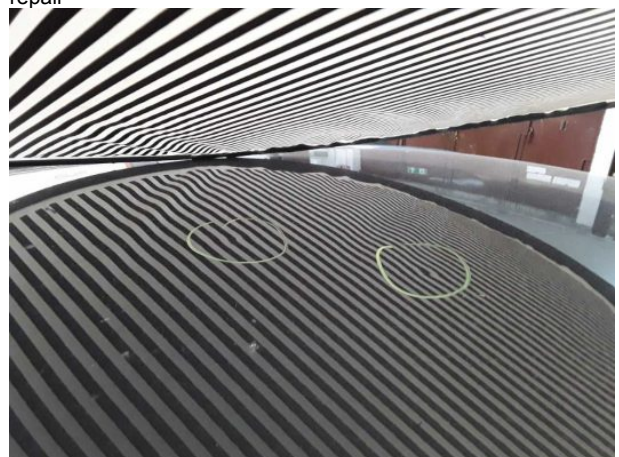
Damage #10: Roof: Roof - dent(s) - Smooth repair work

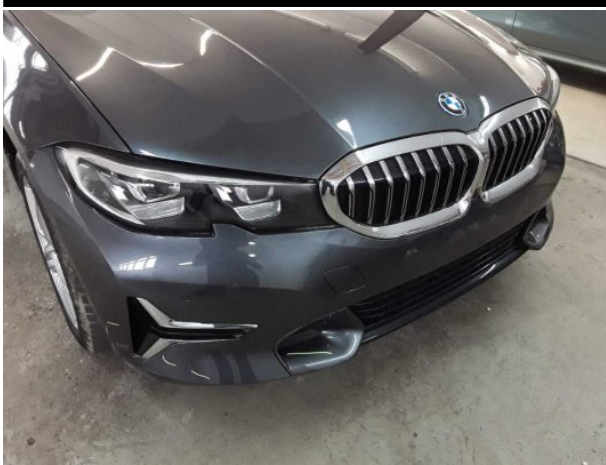
Damage #11: Front bumper: Spoiler - Deformed - Replace

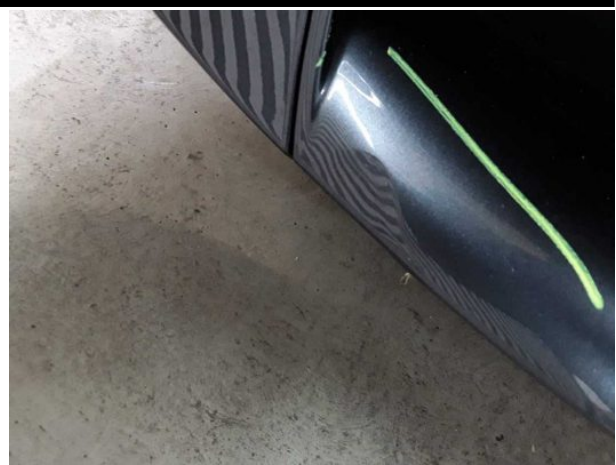
Damage #11: Front bumper: Spoiler - Deformed - Replace

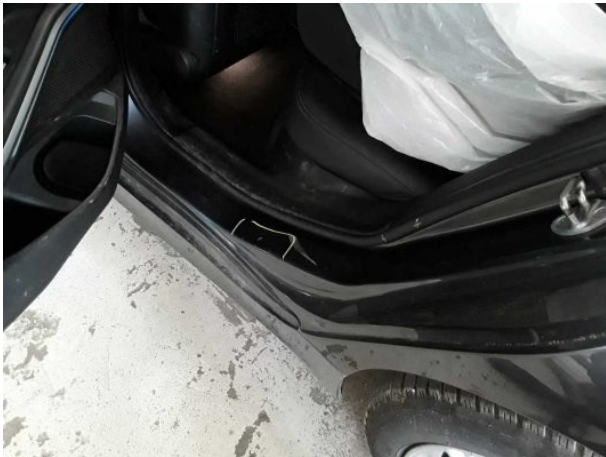
Damage #12: Side panel - rear left side: Sill - Dent / paintcoat damage - Repair and paint

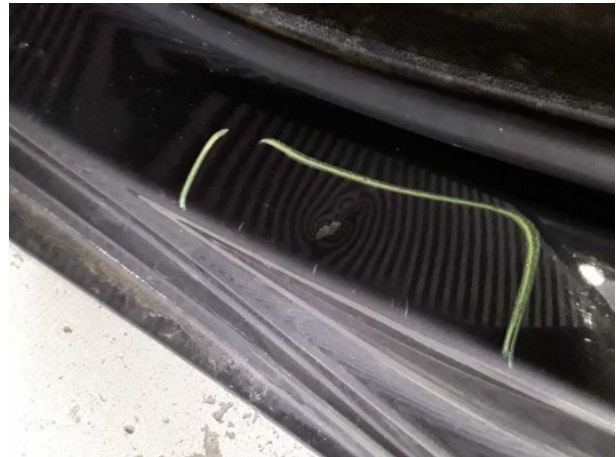
Damage #12: Side panel - rear left side: Sill - Dent / paintcoat damage - Repair and paint

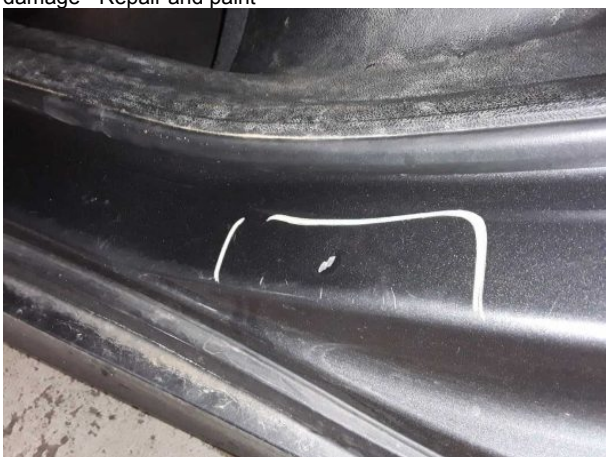
Damage #12: Side panel - rear left side: Sill - Dent / paintcoat damage - Repair and paint

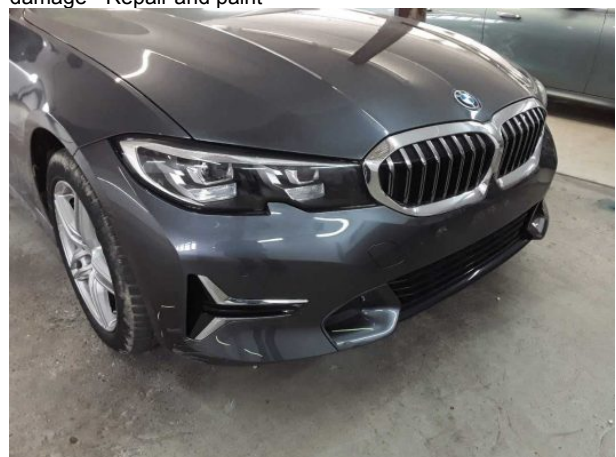
Damage #13: Front bumper: Front bumper - Scratched - Rep... and paint

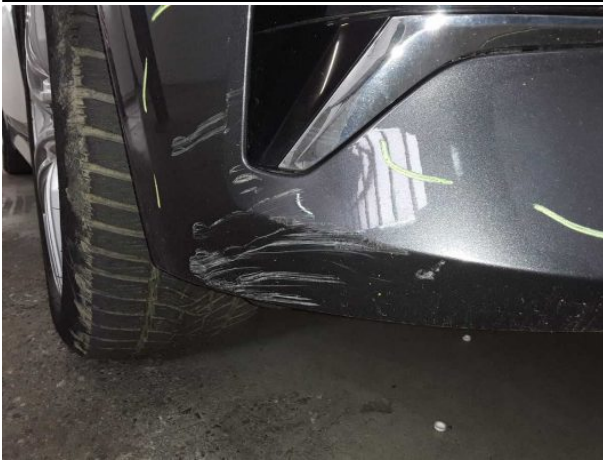
Damage #13: Front bumper: Front bumper - Scratched - Repair and paint
