# UNABHÄNGIGES BATTERIE ZERTIFIKAT

MARKE: Opel  
MODELL: Corsa-e 50 kWh

## Verkaufsbericht

| <b>Fahrzeugident.-Nr.</b> | <b>VXKUHZKXZN4372209</b> | | |

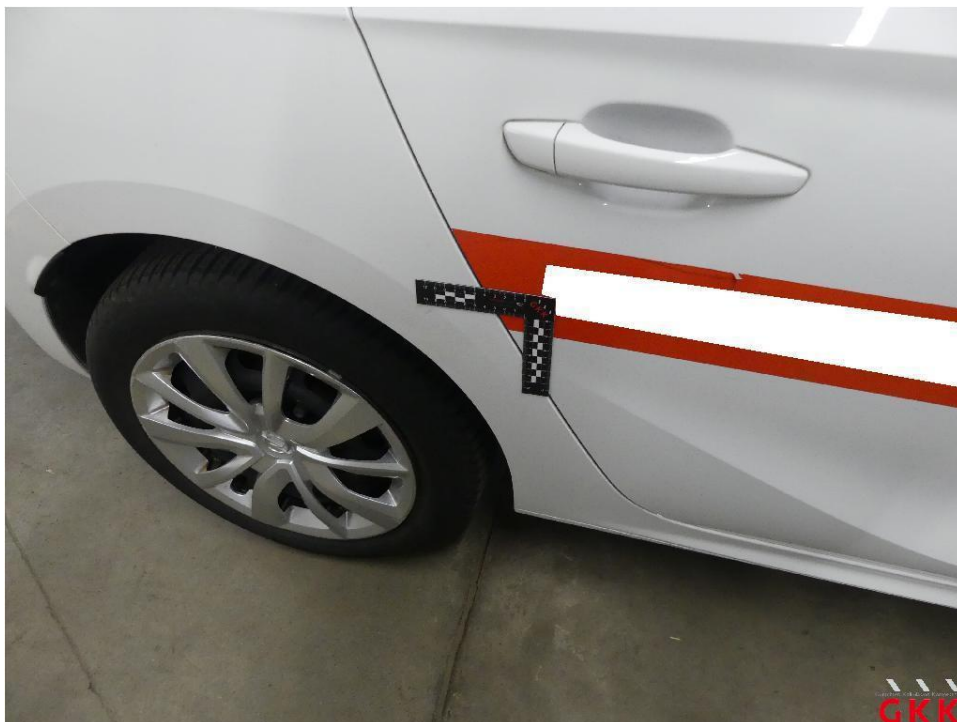
Bild 14      Seitenwand rechts, beschädigt, instand setzen - lackieren

| Seite links (Angaben ohne MwSt.) | Reparaturkosten | MW |
|---|---|---|
| Seitenwand rechts, beschädigt, instand setzen - lackieren (Bild 14, Bild 15, Bild 16) | 912,56 € | 686,65 € |

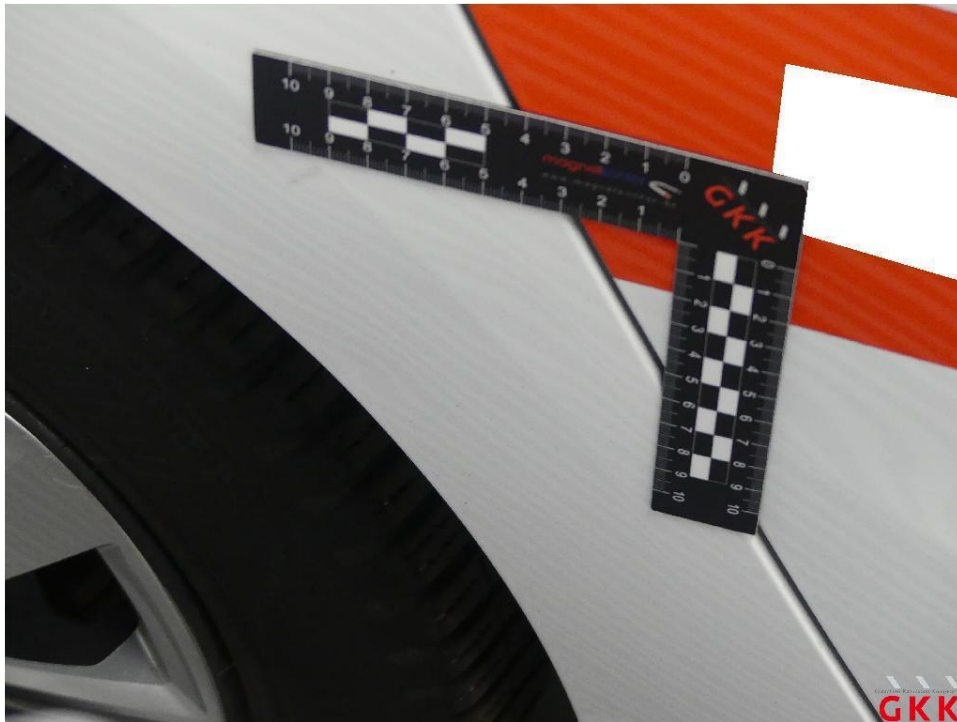
Bild 15      Seitenwand rechts, beschädigt, instand setzen - lackieren

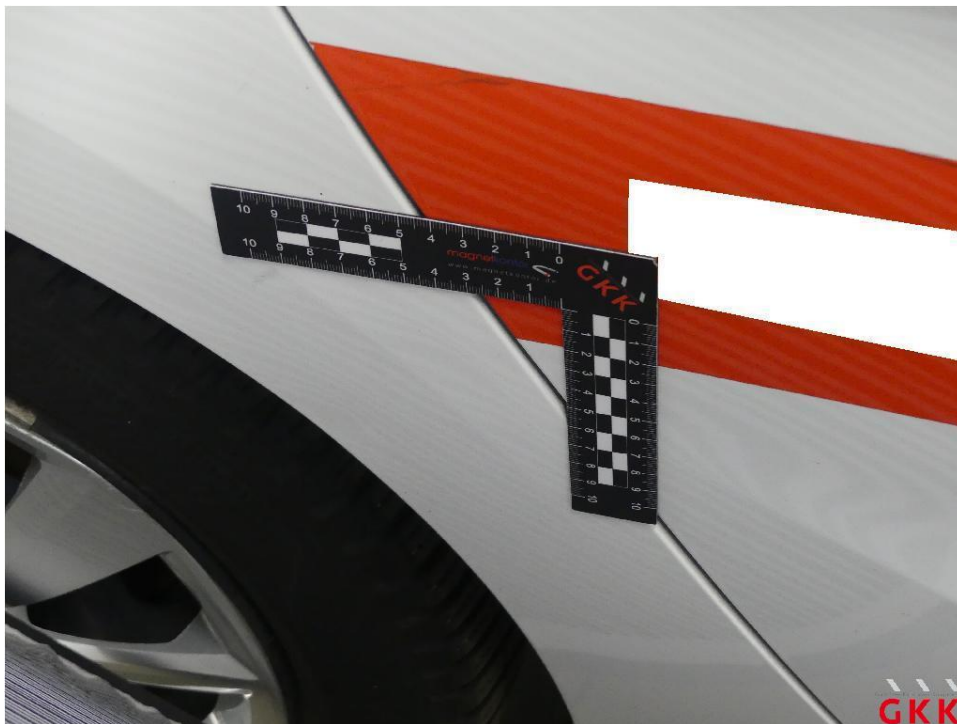
Bild 16      Seitenwand rechts, beschädigt, instand setzen - lackieren

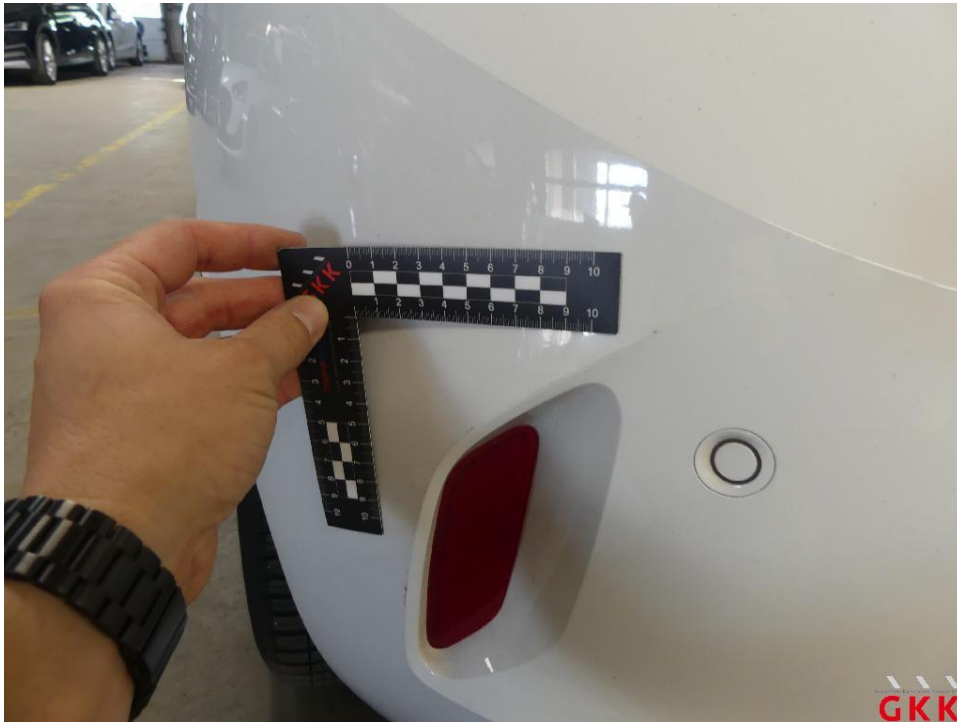
Bild 17 Stoßfänger hinten, Verkleidung -lackiert-, verkratzt, lackieren

| Seite links (Angaben ohne MwSt.) | Reparaturkosten | MW |
|---|---|---|
| Stoßfänger hinten Verkleidung -lackiert-, verkratzt, lackieren (Bild 17, Bild 18, Bild 19) | 854,45 € | 598,12 € |

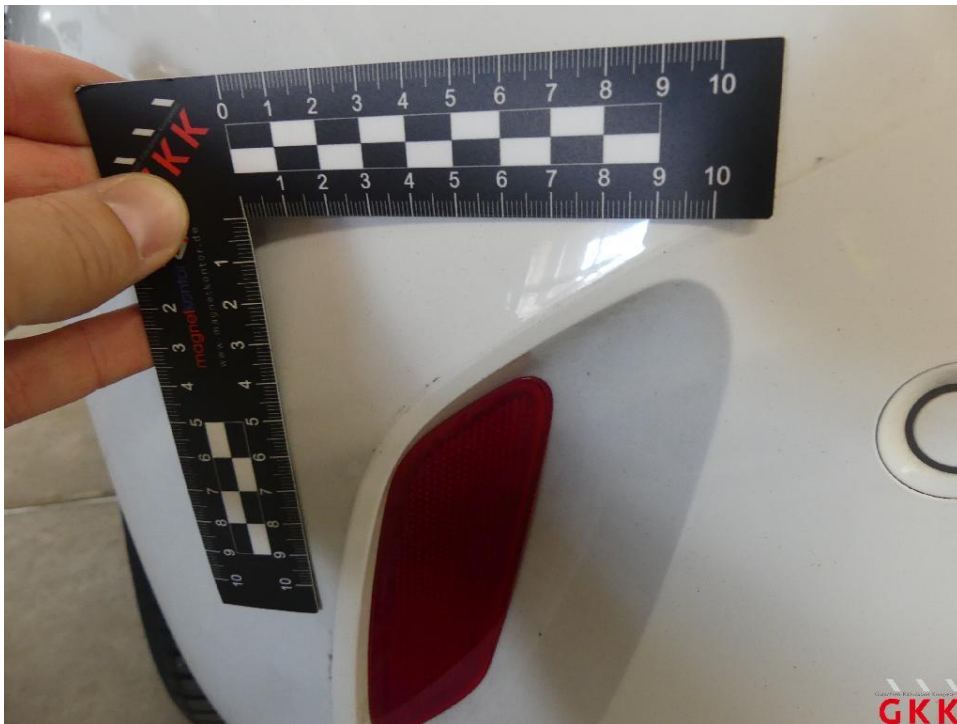
Bild 18 Stoßfänger hinten, Verkleidung -lackiert-, verkratzt, lackieren

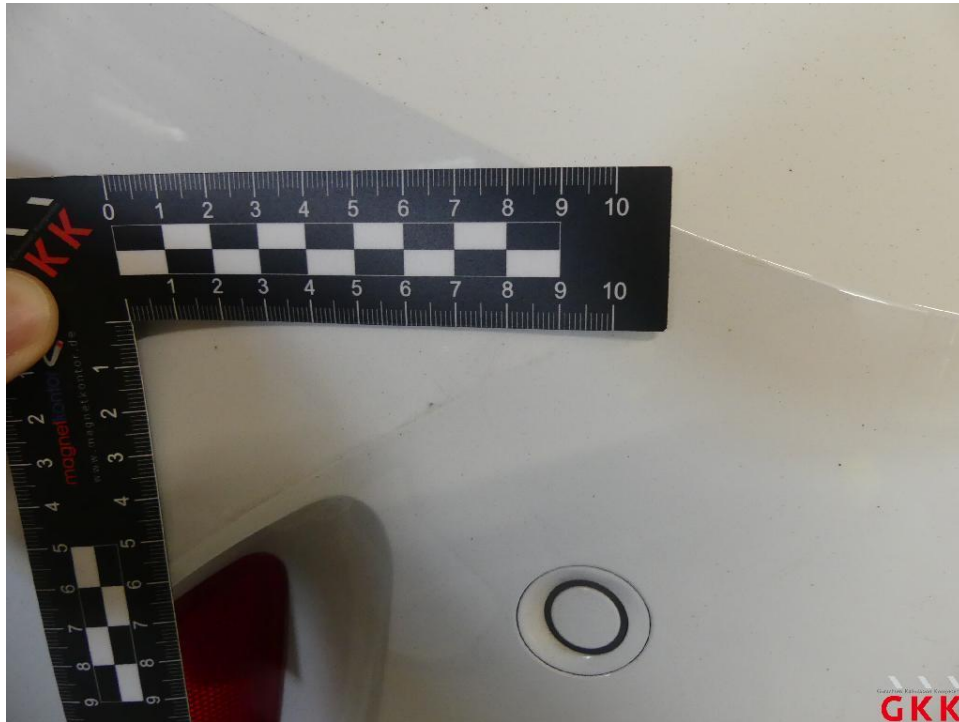
Bild 19 Stoßfänger hinten, Verkleidung -lackiert-, verkratzt, lackieren

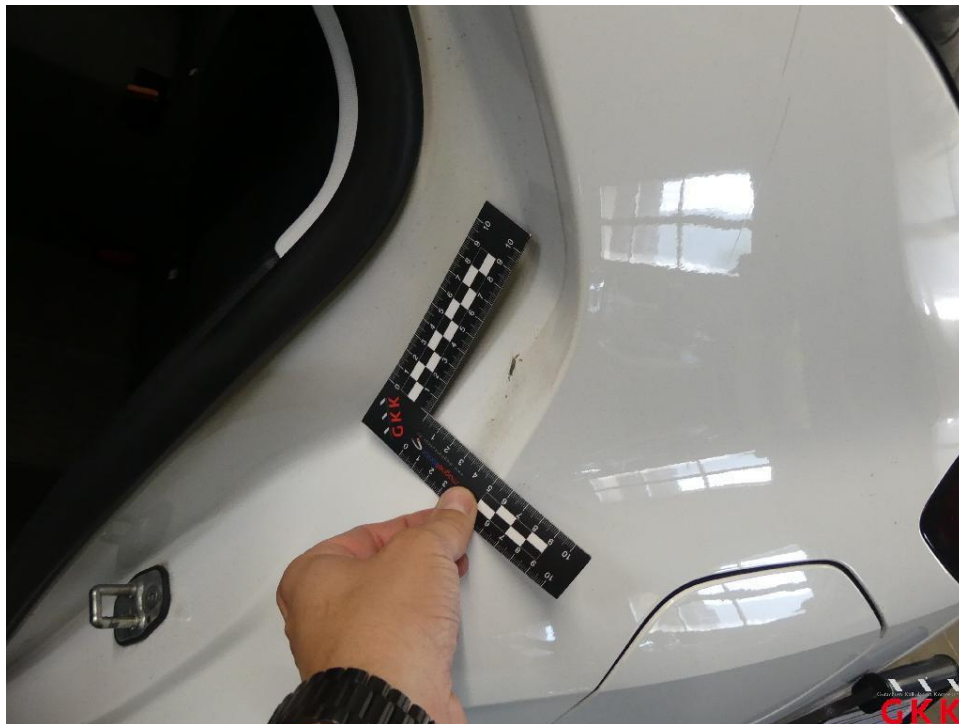
Bild 20 Tür hinten links, Einstieg, verkratzt, Smartrepair

| Seite links (Angaben ohne MwSt.) | Reparaturkosten | MW |
|---|---|---|
| Tür hinten links Einstieg, verkratzt, Smartrepair (Bild 20, Bild 21, Bild 22) | 80,00 € | 80,00 € |

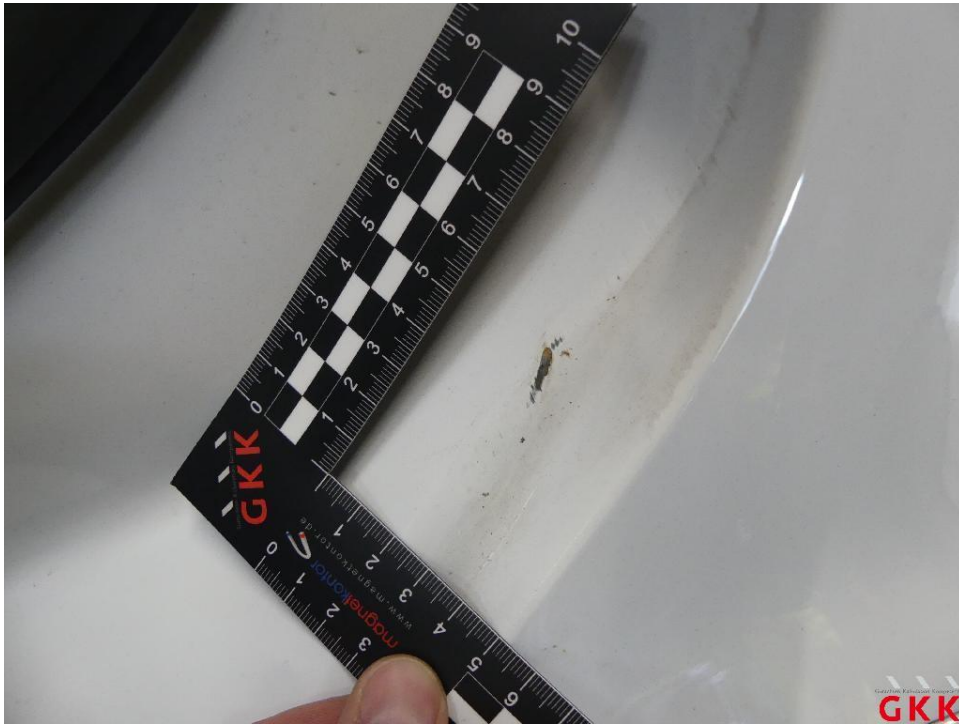
Bild 21 Tür hinten links, Einstieg, verkratzt, Smartrepair

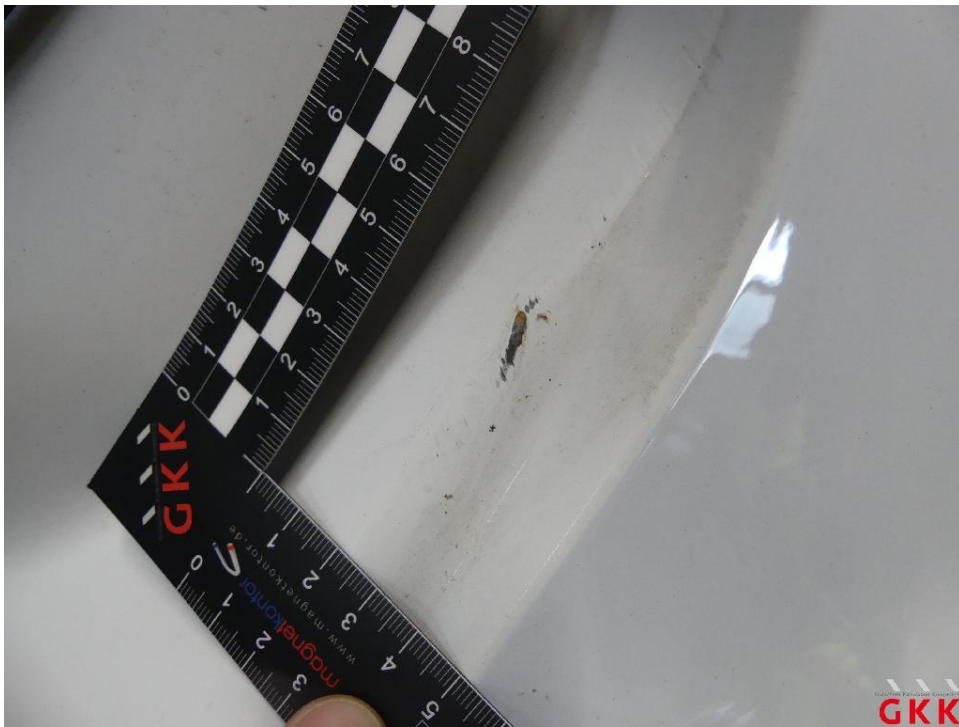
Bild 22 Tür hinten links, Einstieg, verkratzt, Smartrepair

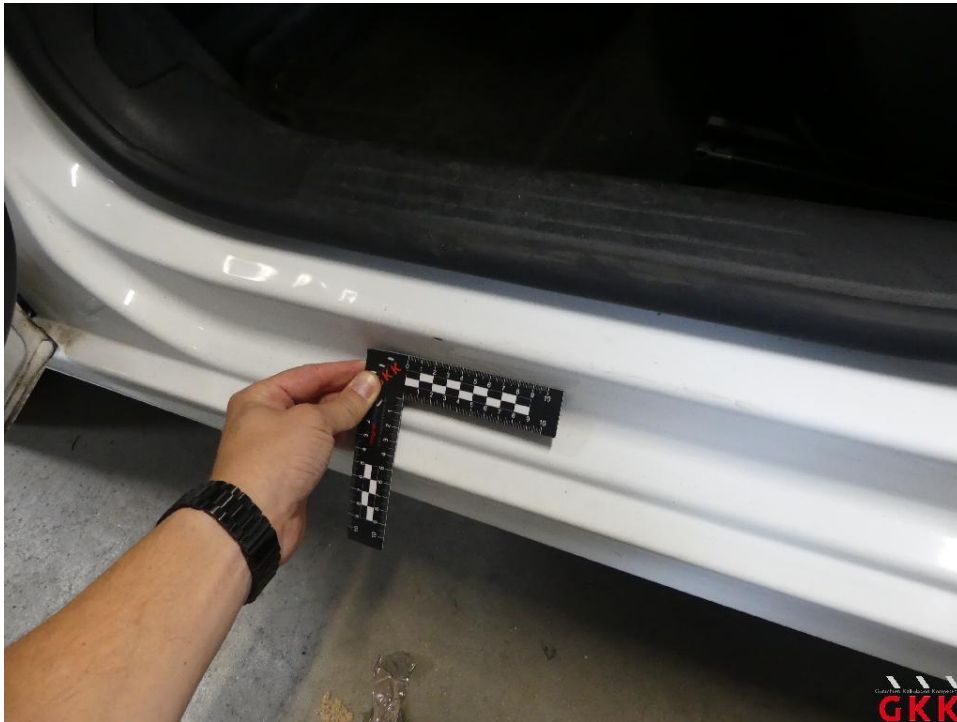
Bild 23 Tür vorne links, Einstieg, verkratzt, Smartrepair

| Seite links (Angaben ohne MwSt.) | Reparaturkosten | MW |
|---|---|---|
| Tür vorne links Einstieg, verkratzt, Smartrepair (Bild 23, Bild 24, Bild 25) | 100,00 € | 100,00 € |

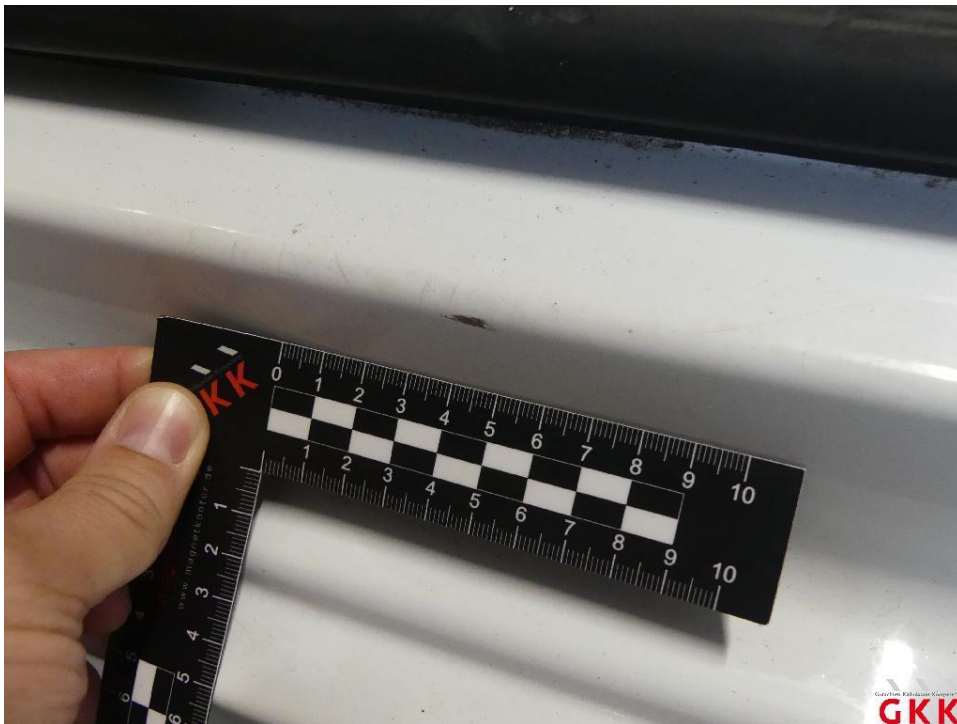
Bild 24 Tür vorne links, Einstieg, verkratzt, Smartrepair

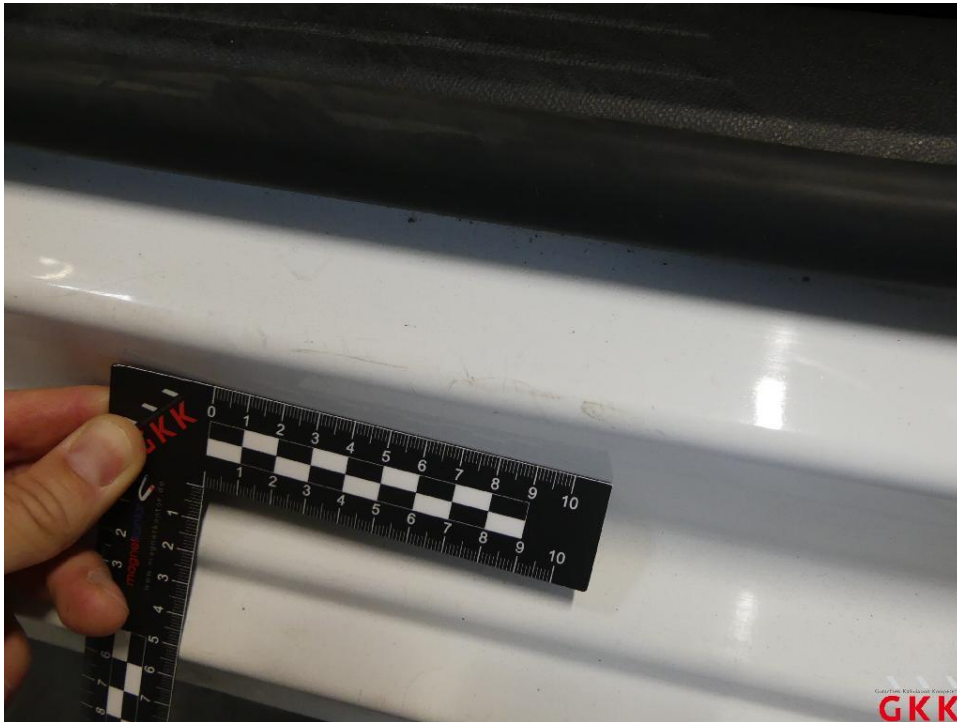
Bild 25 Tür vorne links, Einstieg, verkratzt, Smartrepair
