# Zustandsbericht / Minderwertgutachten

Erstzulassung	18.03.2024	Letzte Zulassung	18.03.2024
Fahrzeugart	Personenkraftwagen	Hersteller	Renault
Typ / Verkaufsbez.	Austral (07.2022->) / Austral 1.3 TCe 160 Mild-Hybrid Evolution (EU 6d)	Aufbauart	Geländewagen
Türen	4	Sitzplätze	5
Fahrzeug-Ident.-Nr. DAT Europa-Code®	VF1RHN00072187010 017201580060002	HSN / TSN	3333 / BPR
Km-Stand abgelesen	28623	DAT Marktindex	DE002 6470
Energiequelle / Kraftstoff	Hybr.Benzin/E	Nächste HU §29 StVZO	03 / 2027
Leistung (kW)	116	Zylinderanzahl	4 / Hybridantrieb
Schadstoffklasse:	EURO6;WLTP;AP;PI/CI; M, N1 I	Hubraum (ccm)	1332
Getriebe / Gänge	Automatik / 6	Antriebsart	Frontantrieb
Farbe	GLETSCHERWEISS / OV369	Felgen Polster / Farbe	Leichtmetall Stoff / Grau

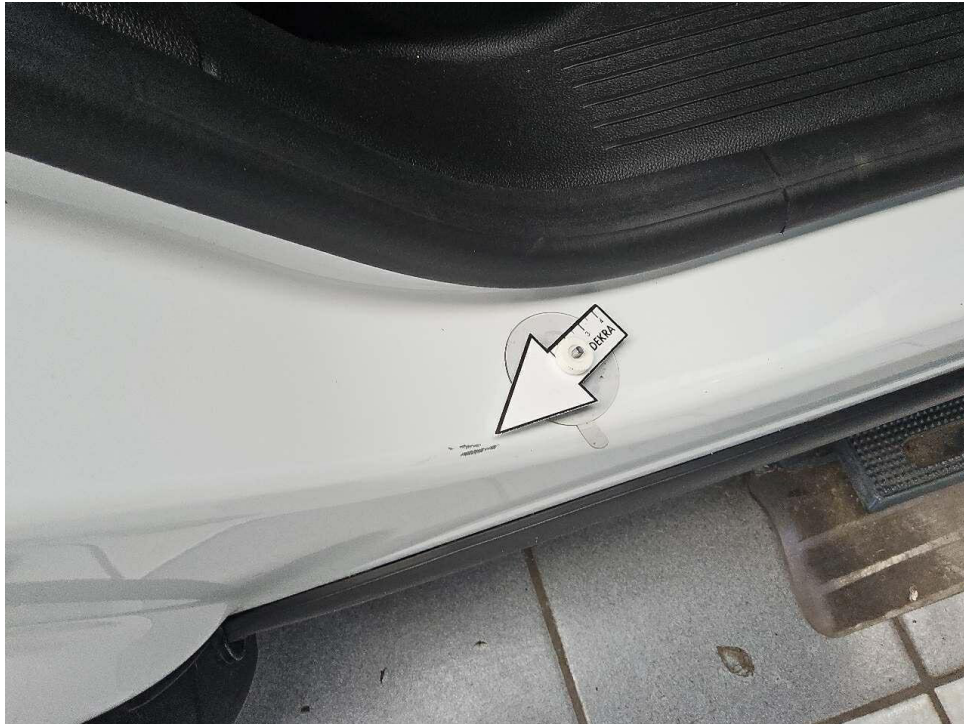
Bild 11 : Schweller im Einstiegsbereich hinten rechts zerkratzt

1. Schweller im Einstiegsbereich hinten  
rechts zerkratzt, smart repair (Bild 11)
