FIAT SCUDO (506) KASTEN (2022->) L3 BASIS MOTOR 2,0 LTR. - 130 KW BLUEHDI KASTEN

VIN: VXFVLEHZ0SZ043583

Bewertungsdetails

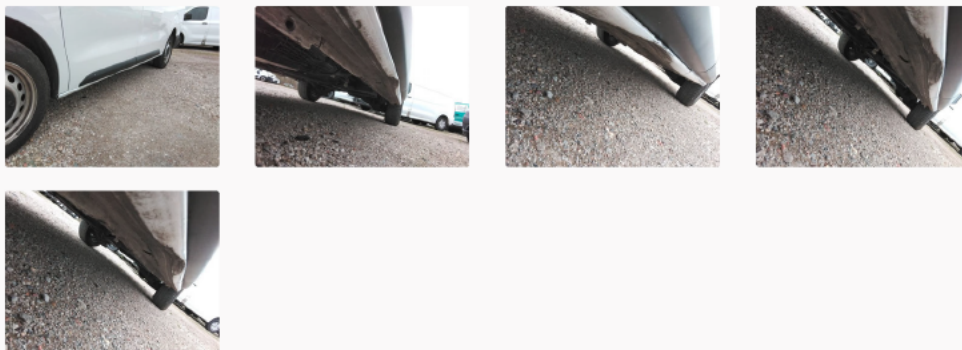
004

Seitenwand / Links

Delle

Reparieren

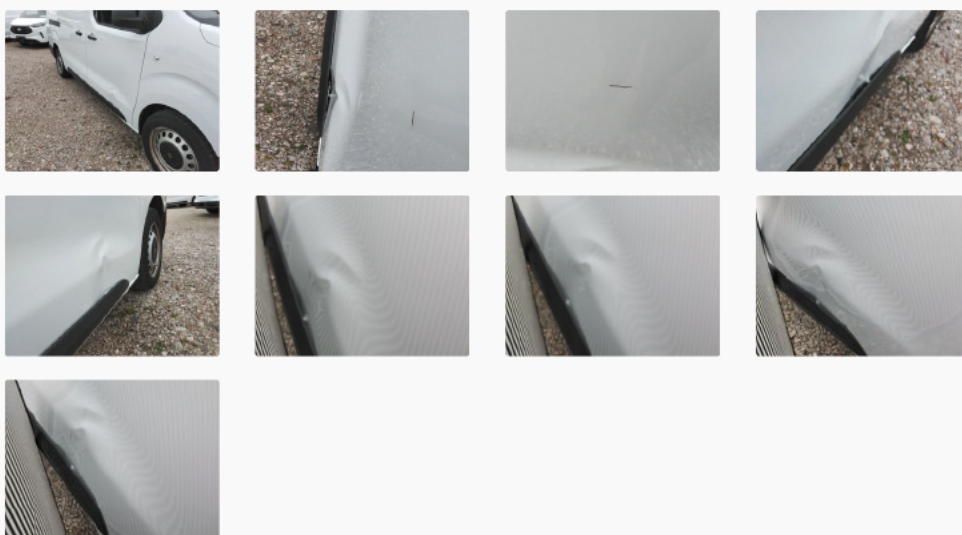
006

Tür / Vorne Rechts

Delle

Reparieren

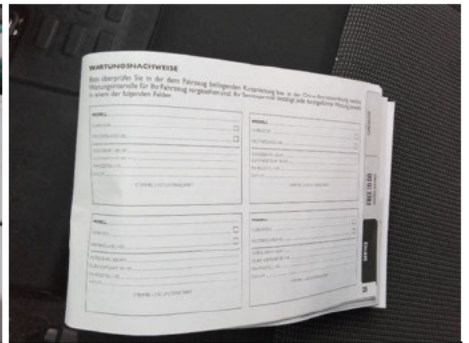
| # | Element | Defekt | Korrektur |
|---|---|---|---|
| 001 | Warnleuchte Inspektion | Fehlt | Ausführen |

Wamleuchte Inspektion / Fehlt

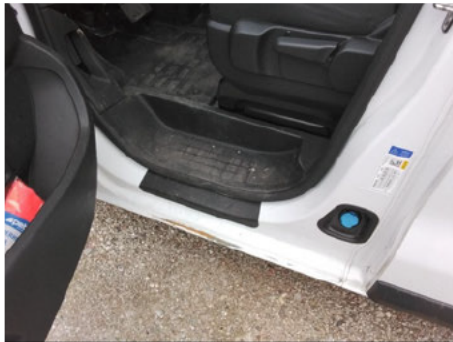
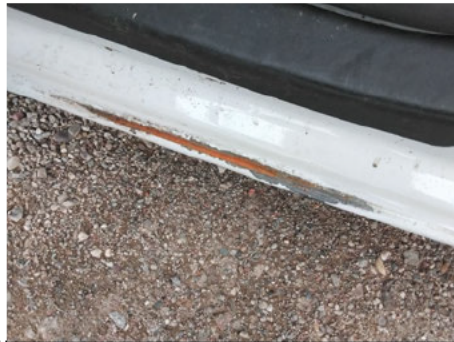
| # | Element | Defekt | Korrektur |
|---|---|---|---|
| 002 | Türeinstieg / Vorne Links | Kratzer | Lackieren |

Türeinstieg / Vorne Links / Kratzer

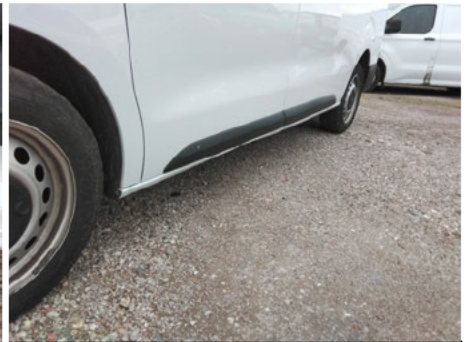
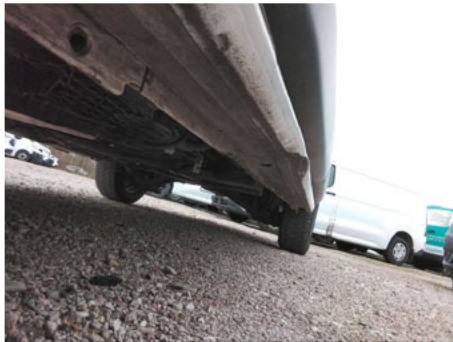
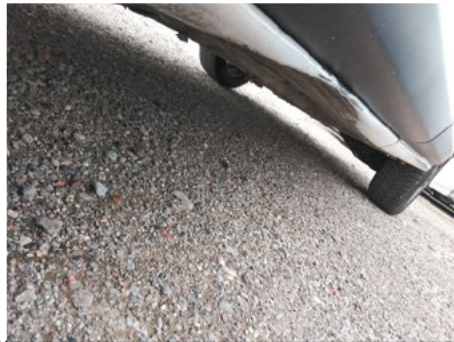
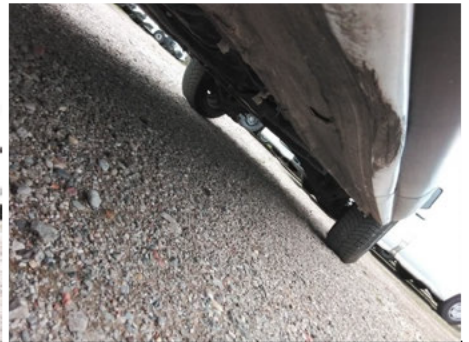
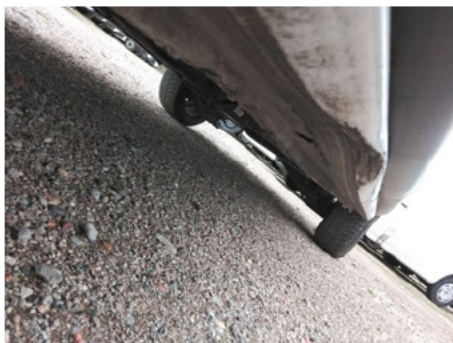
| # | Element | Defekt | Korrektur |
|---|---|---|---|
| 003 | Schweller / Vorne Links | Delle | Reparieren |

Schweller / Vorne Links / Delle

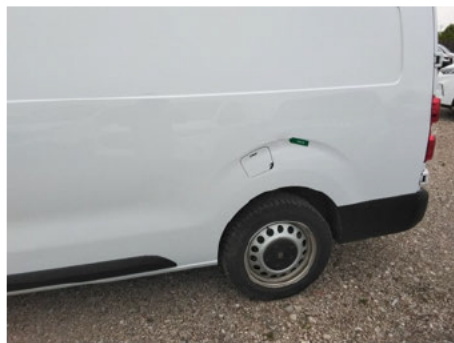
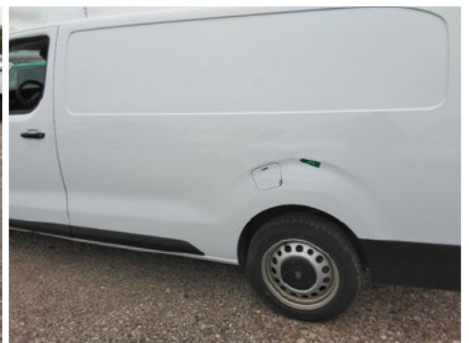
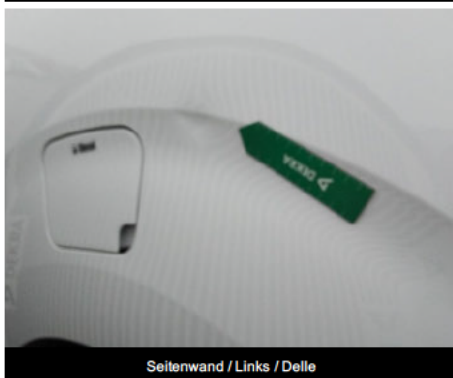
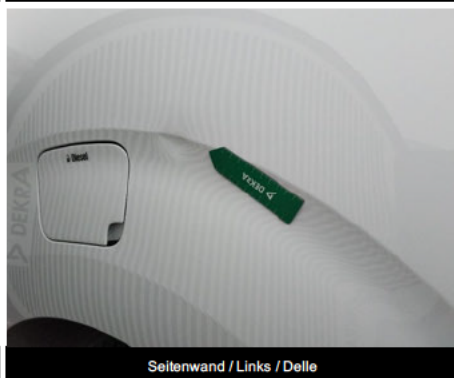
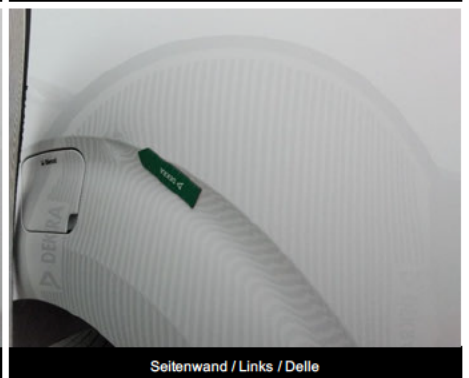
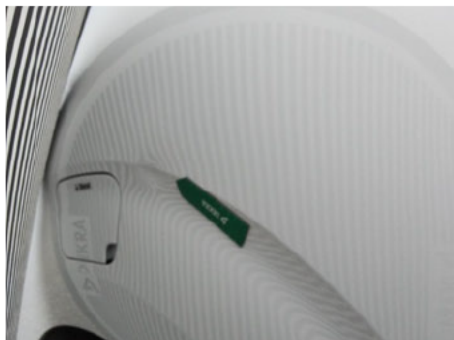
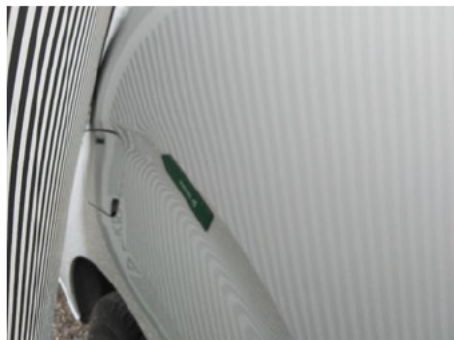
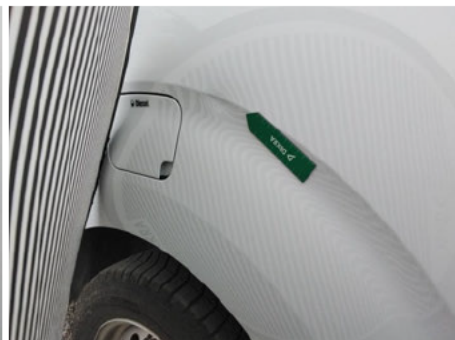
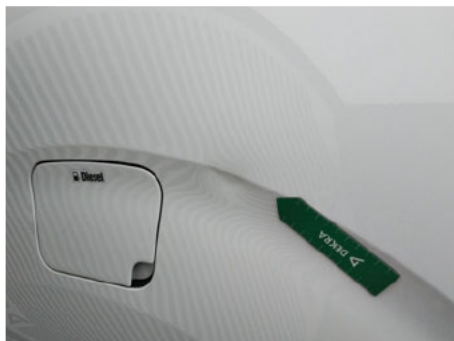
Seitenwand / Links / Delle

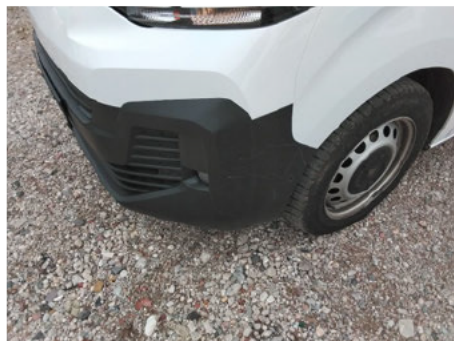
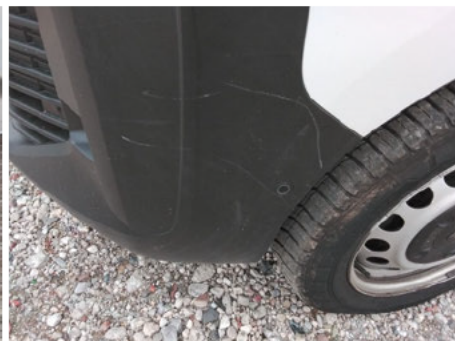
Stoßfänger unterhalb / Vorne / Kratzer

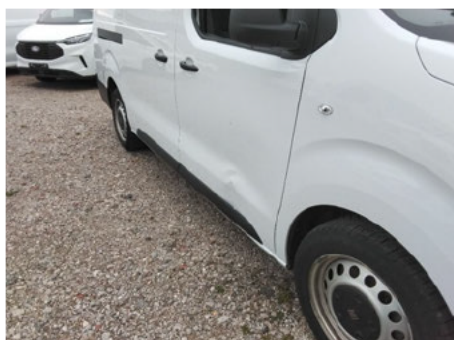
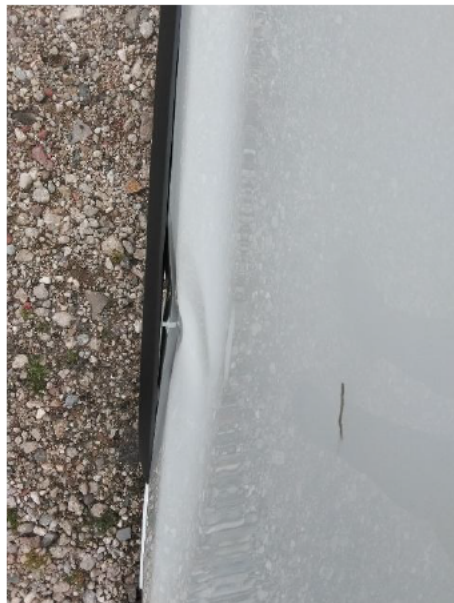
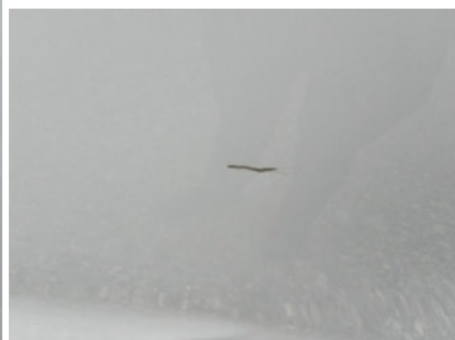
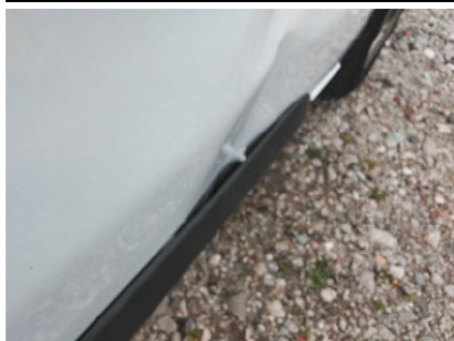
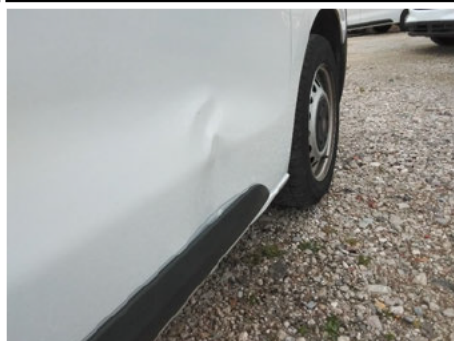
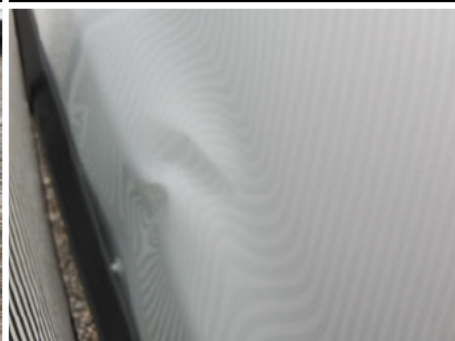
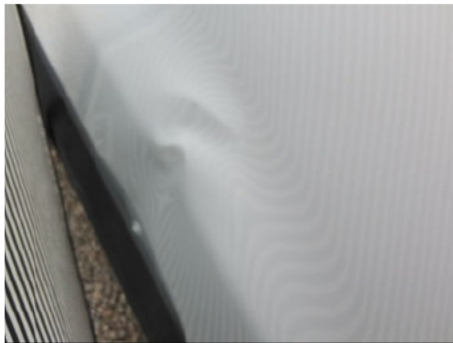
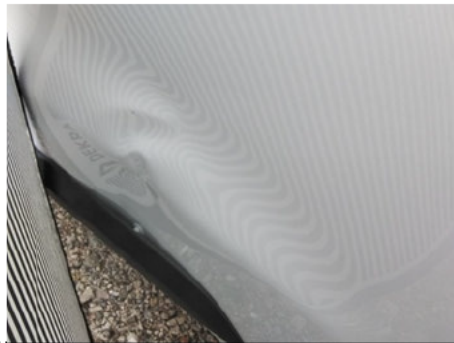
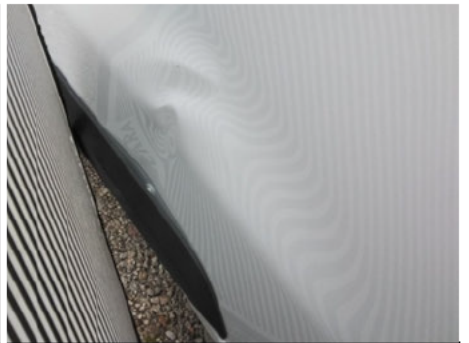
Tür / Vorne Rechts / Delle

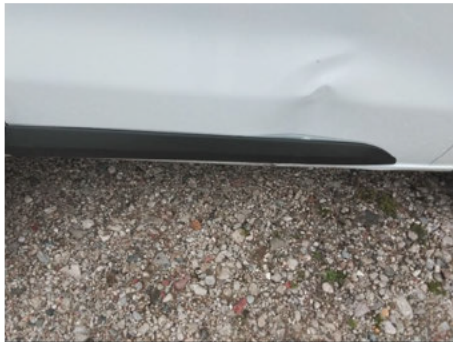
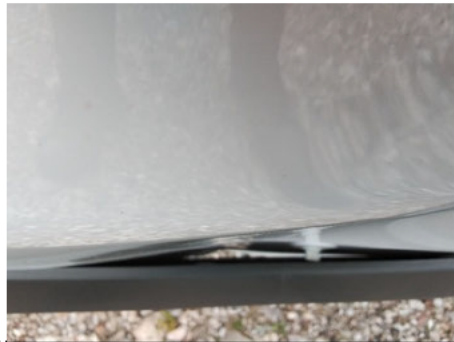
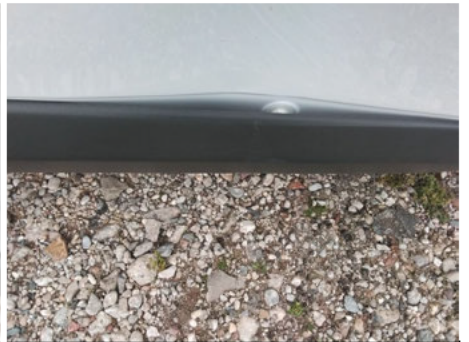
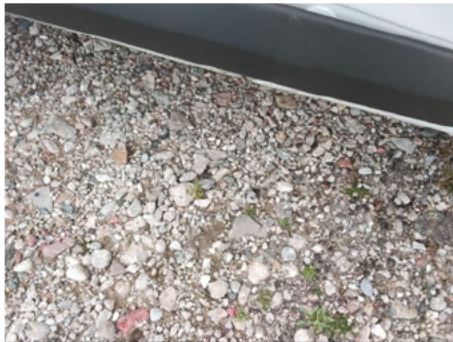
| 007 | Türzierleiste / Vorne Rechts | Gebrochen | Ersetzen | |

Türzerleiste / Vorne Rechts / Gebrochen

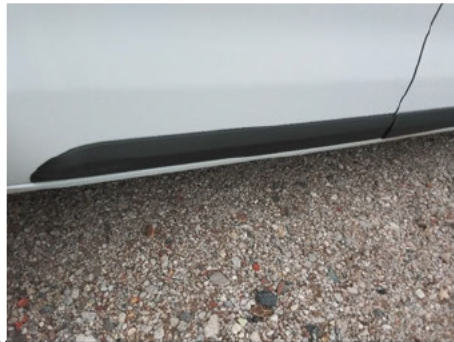
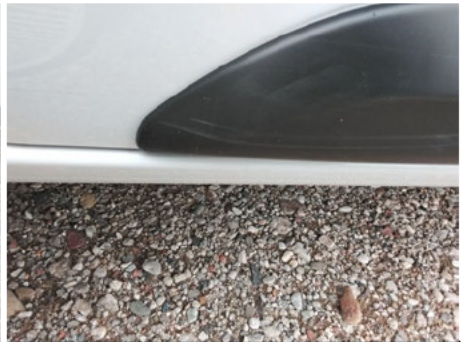
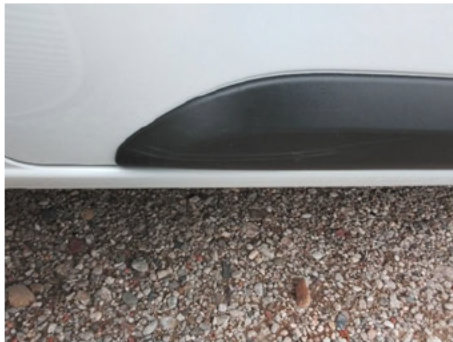
| 008 | Türzierleiste / Rechts<br>Lackiert : Nein | Kratzer | Smart Repair | |

Türzerleiste / Rechts / Kratzer

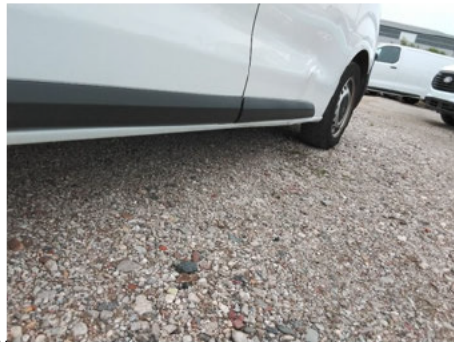
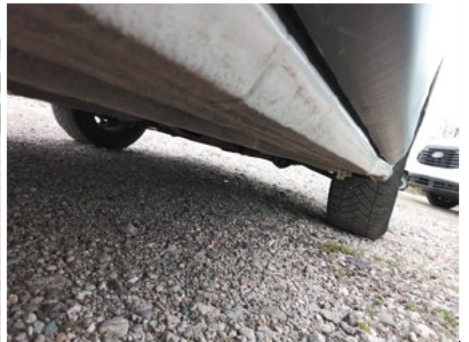
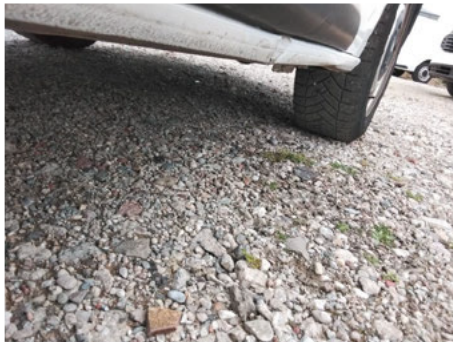
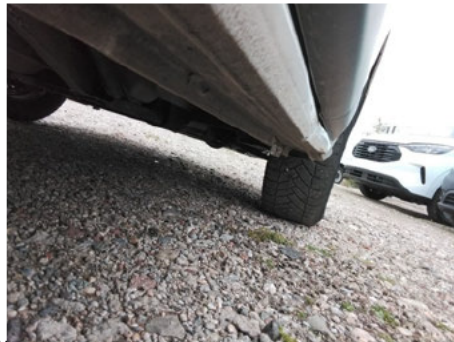
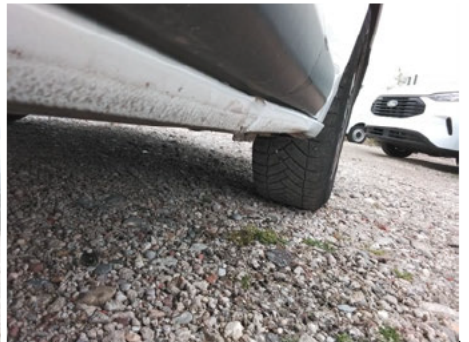
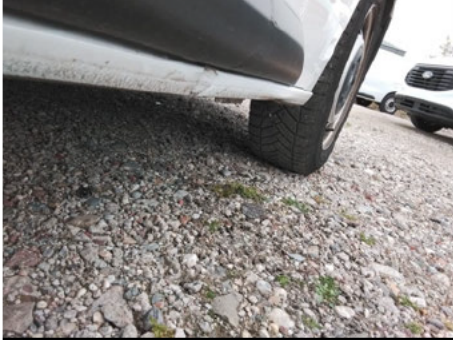
| 009 | Schweller / Vorne Rechts | Delle | Reparieren | |

Schweller / Vorne Rechts / Delle
