LVV Nr 422529
Hersteller BMW
Model X3
Variante DE - SUV5 M40d Mild-Hybrid EU6d, xDrive, (Facelift)
2021 - 2024 M 40 d MHEV
Listenpreis 73.731,10
VIN WBA25DN0X0N213306
Erstzulassungsdatum 1.5.2023
Kennzeichen M XC858

Zustandsbericht/Minderwertgutachten-Leasing

Erstzulassung	19.05.2023	Letzte Zulassung	05.11.2024
Hersteller	BMW	Marke	BMW
Typ / Verkaufsbez.	X3 M40d	Aufbauart	Geländewagen
Türen	5	Sitzplätze	5
Fahrzeug-Ident.-Nr.	WBA25DN0X0N213306	HSN / TSN	0005 / CZX
Schlüssel-Nr.	10137646	Km-Stand abgelesen	116695
Nächste HU §29 StVZO	05 / 2026	Energiequelle / Kraftstoff	Hybr.Diesel/E
Zylinderanzahl	6 / Reihenmotor	Leistung (kW)	250
Hubraum (ccm)	2993	Schadstoffklasse:	EURO6;WLTP;AP;PI/CI; M, N1 I
Antriebsart	Allrad	Getriebe / Gänge	Automatik / 8
Felgen	Leichtmetall	Farbe	Carbonschwarz Metallic (416)
Polster / Farbe	Leder / Schwarz

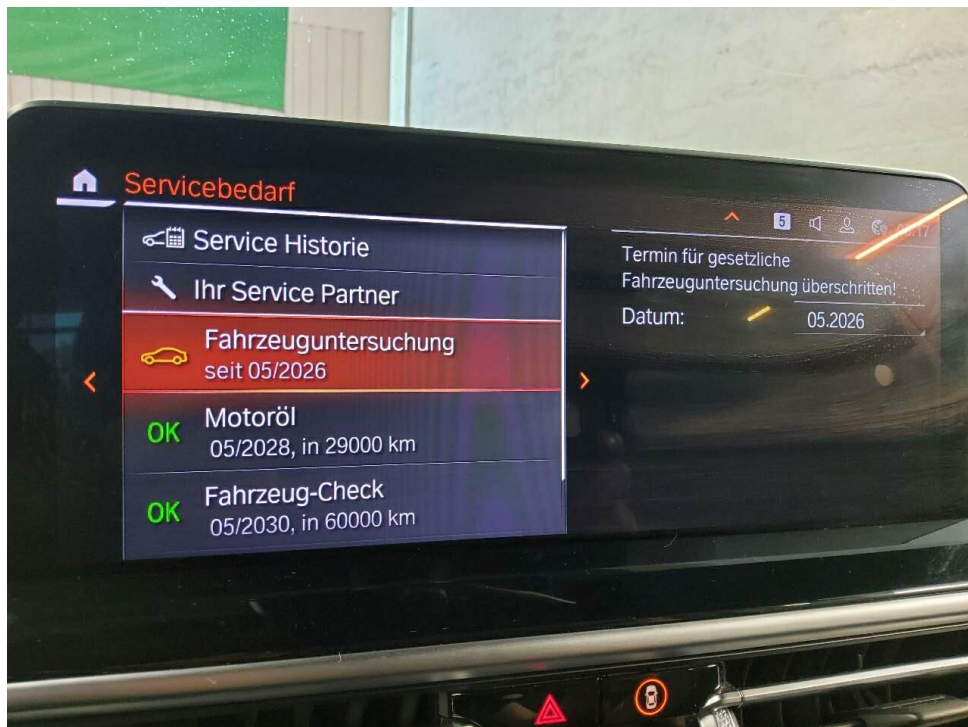
Bild 16 : Hauptuntersuchung abgelaufen (05/2026)

1. Hauptuntersuchung abgelaufen (05/2026), (Bild 16)
2. Fußmatte vorne links, durchgescheuert, erneuern (Bild 17)
3. Frontscheibe, Steinschlag mit Rissbildung, erneuern (Bild 18, 19)
4. Stoßfänger vorne, deformiert, erneuern (Bild 20, 21, 22, 23, 24, 25, 26)
5. Seitenteil hinten rechts, eingedellt, drücken (Bild 27, 28)
6. Schaden Stoßfänger hinten rechts (Nahbereich Radarsensor), (Bild 29, 30, 31)
7. LM-Felge hinten rechts (Sommer), glanzgedreht, verschrammt, erneuern (Bild 32)
8. LM-Felge hinten links (Sommer), glanzgedreht, verschrammt, erneuern (Bild 33, 34, 35)
9. LM-Felge vorne links (Sommer), glanzgedreht, verschrammt, erneuern (Bild 36, 37)
10. Alle Winterreifen ungleichmäßiger Verschleiß, erneuern (Bild 38, 39, 40, 41)

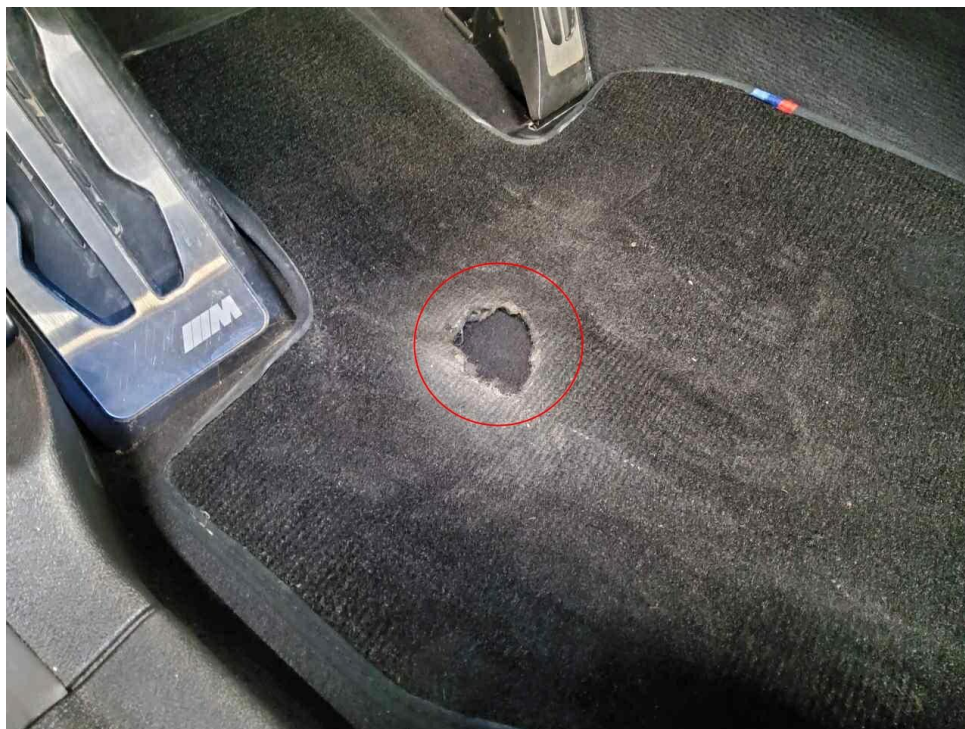
Bild 17 : Fußmatte vorne links, durchgescheuert

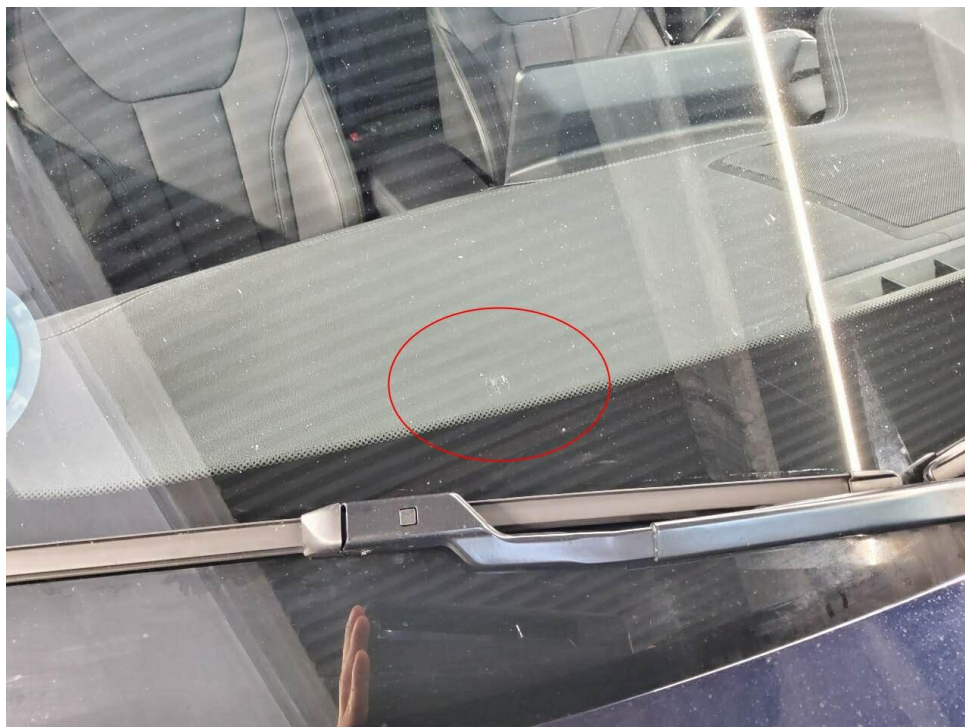
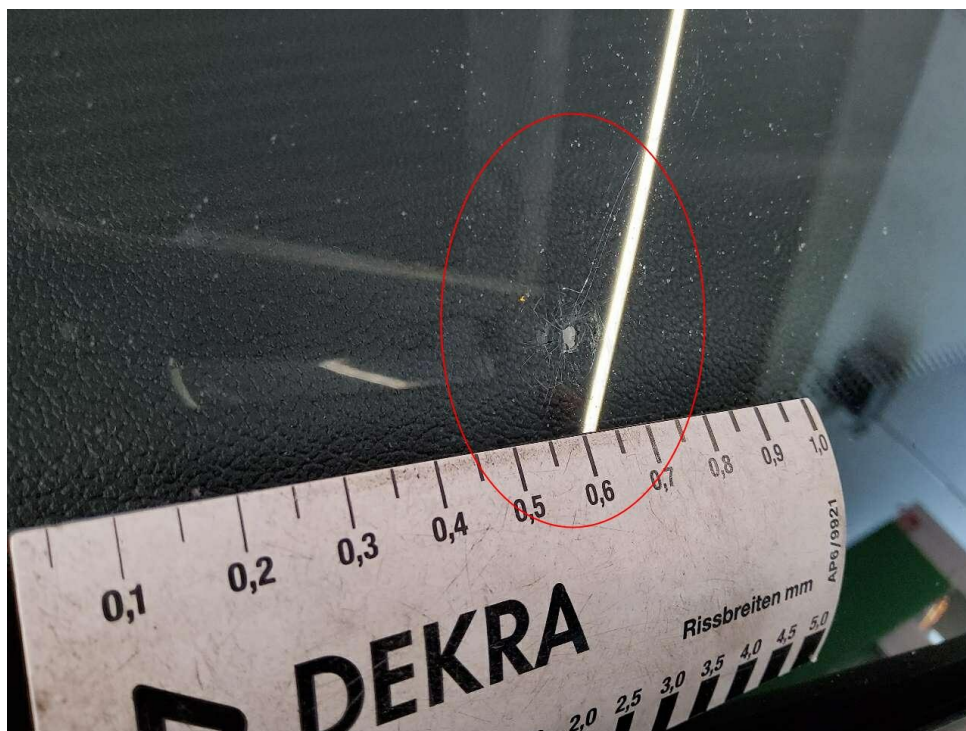
Bild 18 : Frontscheibe, Steinschlag mit Rissbildung

Bild 19 : Frontscheibe, Steinschlag mit Rissbildung

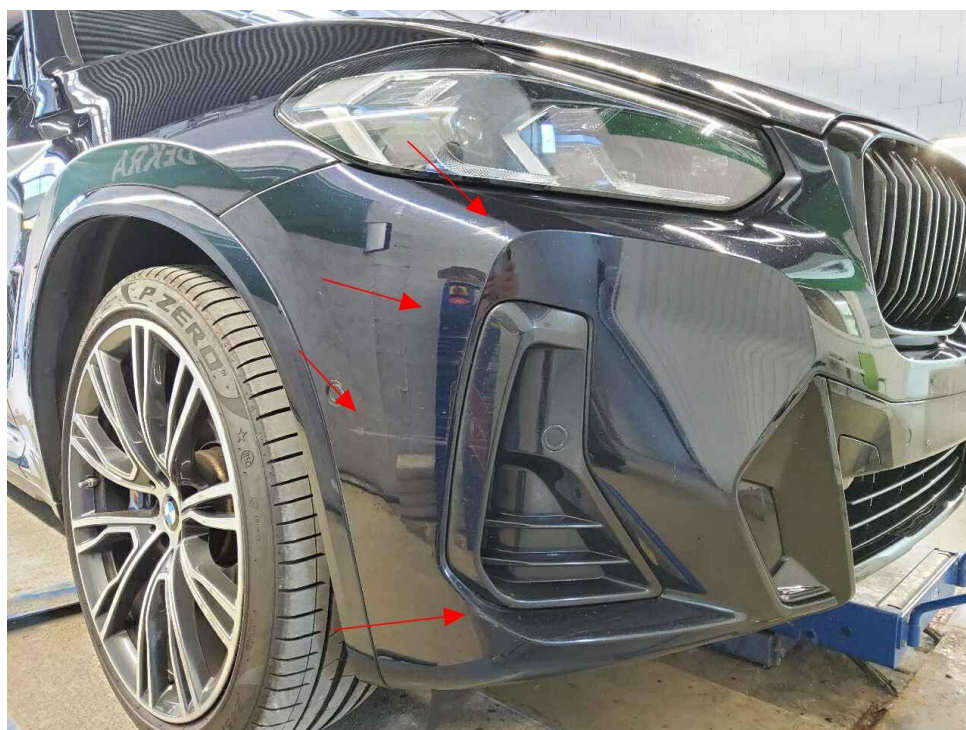
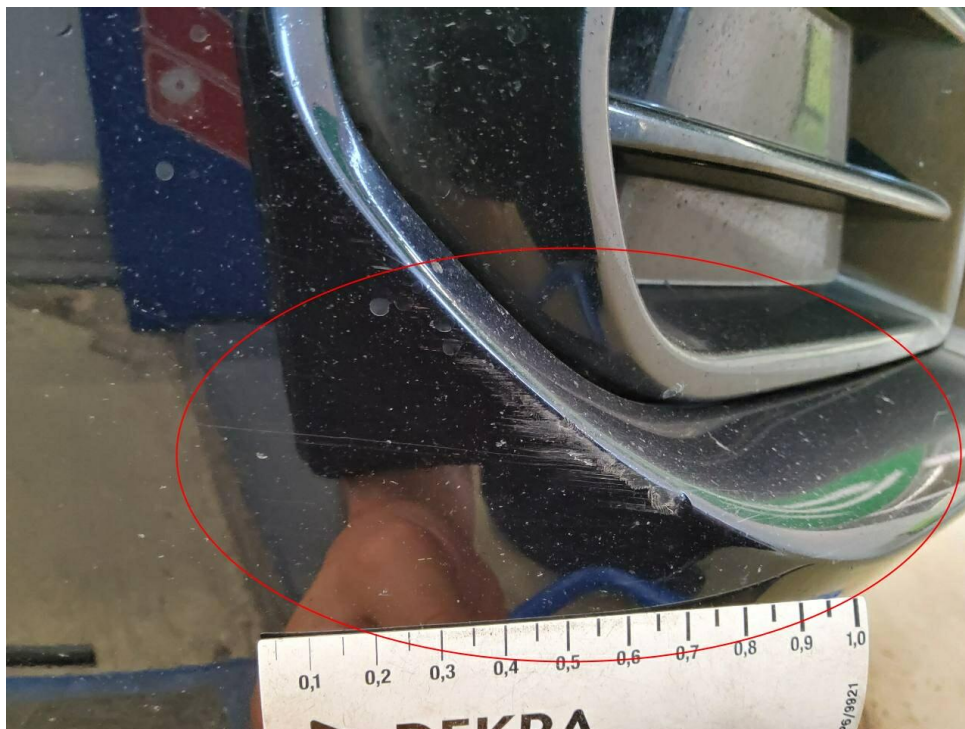
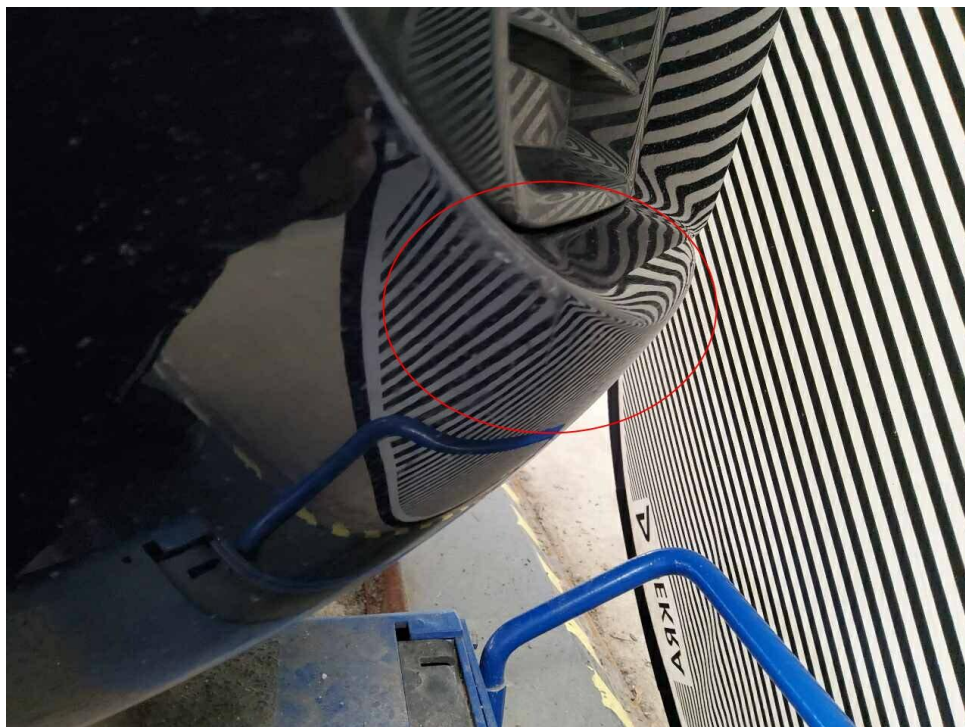
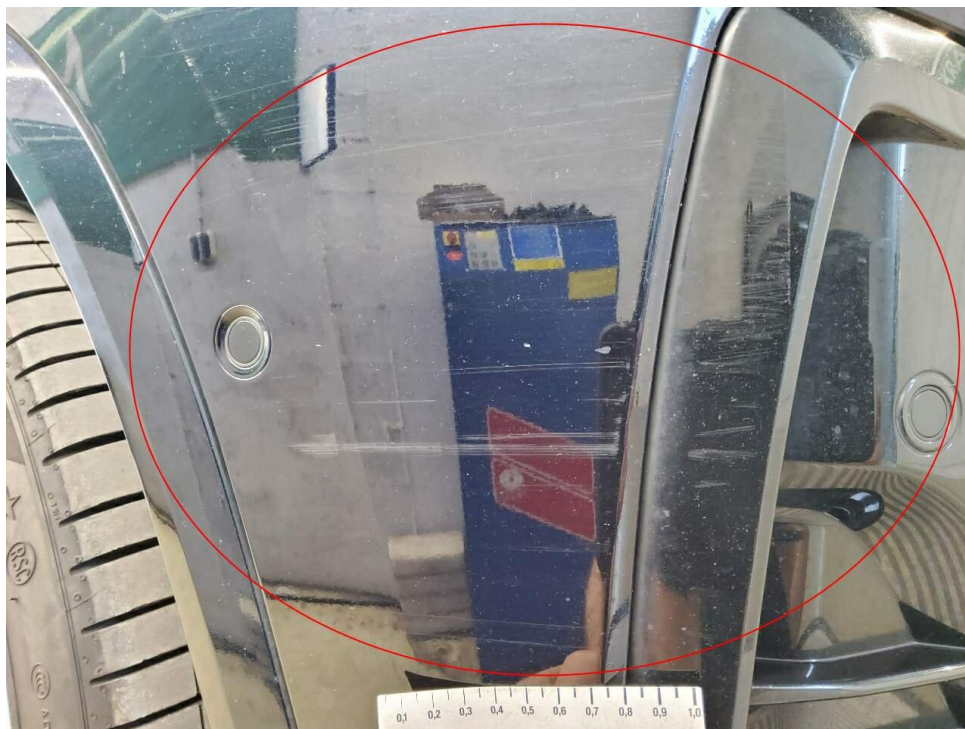
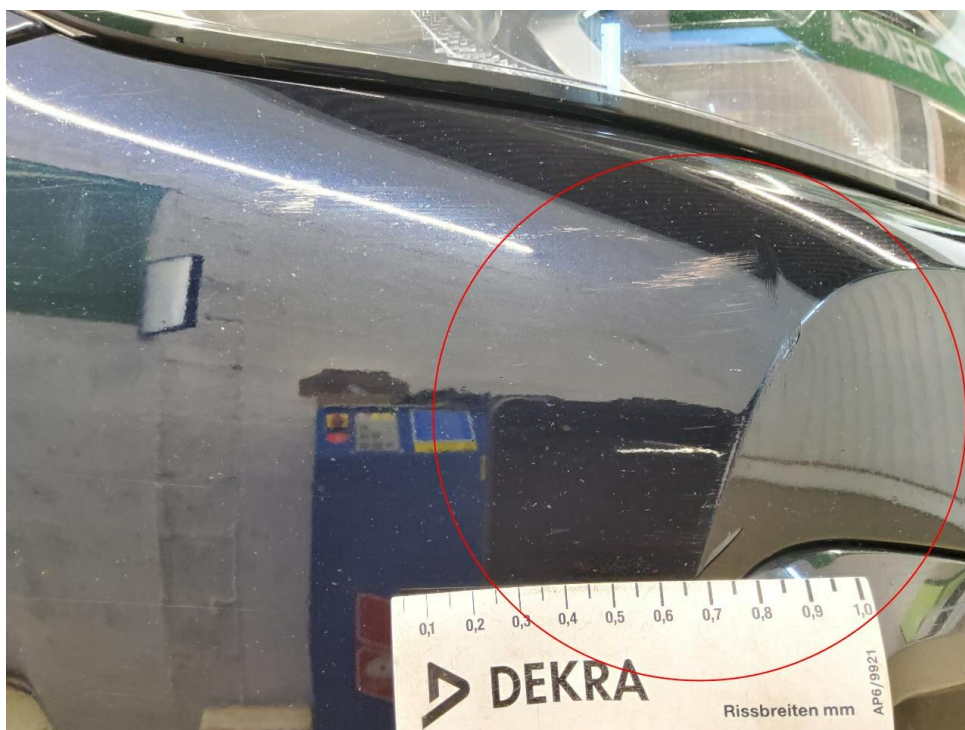
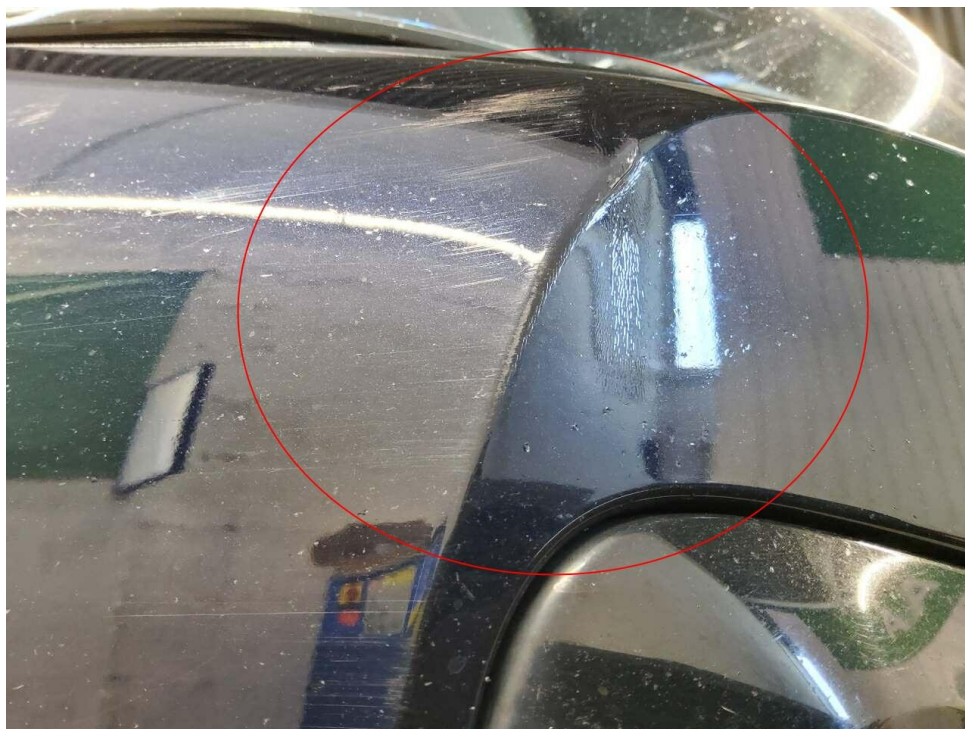
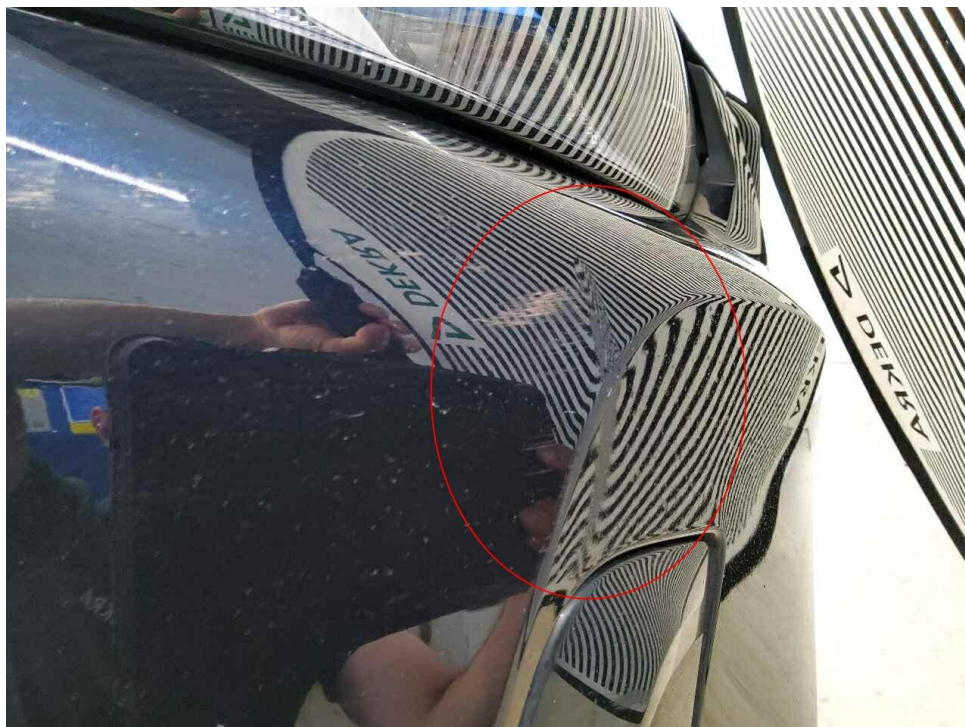
Bild 20 : Stoßfänger vorne, deformiert

Bild 21 : Stoßfänger vorne, deformiert

Bild 22 : Stoßfänger vorne, deformiert

Bild 23 : Stoßfänger vorne, deformiert

Bild 24 : Stoßfänger vorne, deformiert

Bild 25 : Stoßfänger vorne, deformiert

Bild 26 : Stoßfänger vorne, deformiert

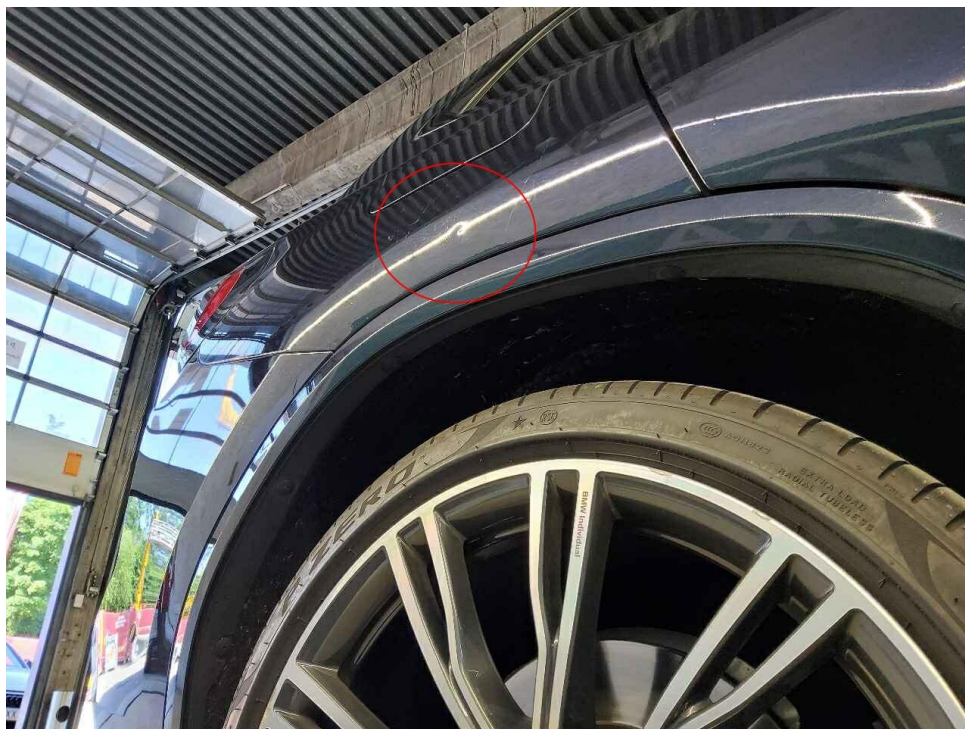
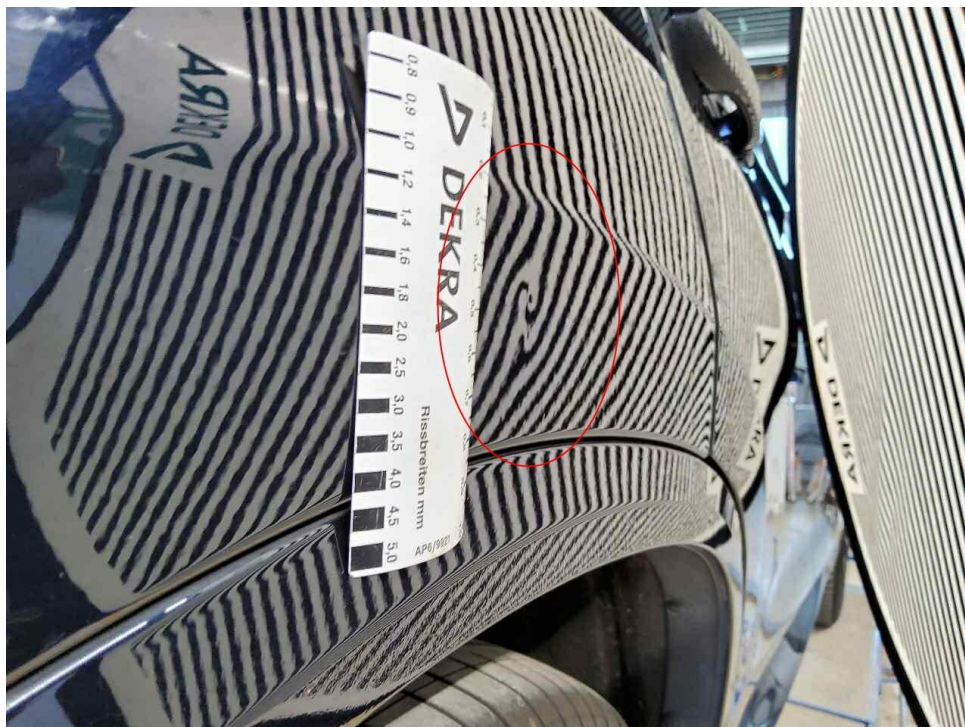
Bild 27 : Seitenteil hinten rechts, eingedellt

Bild 28 : Seitenteil hinten rechts, eingedellt

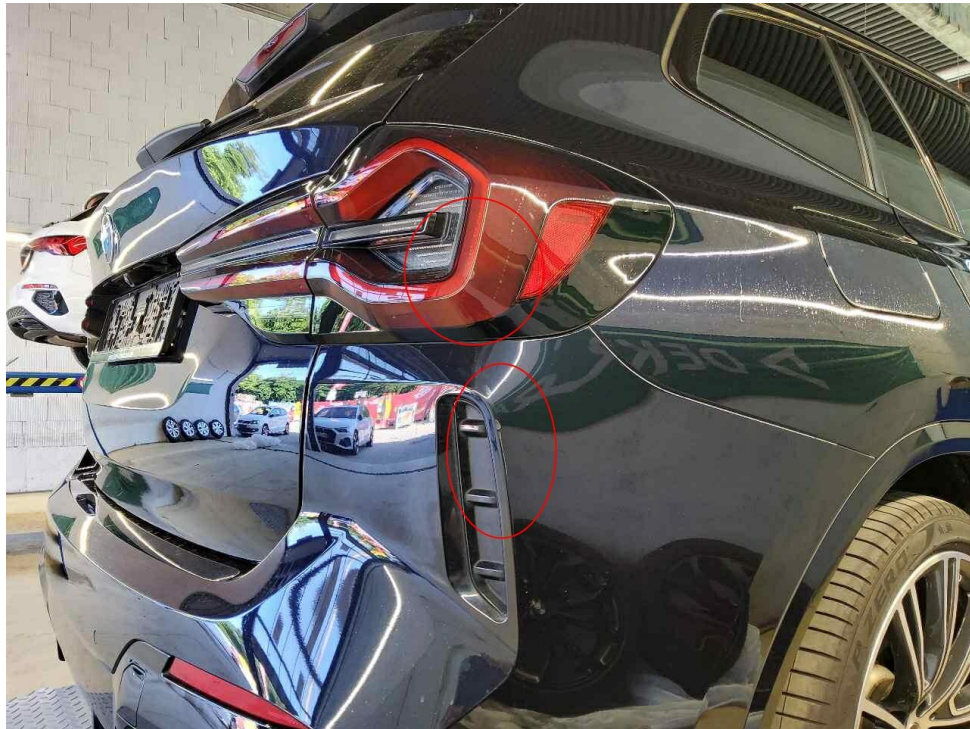
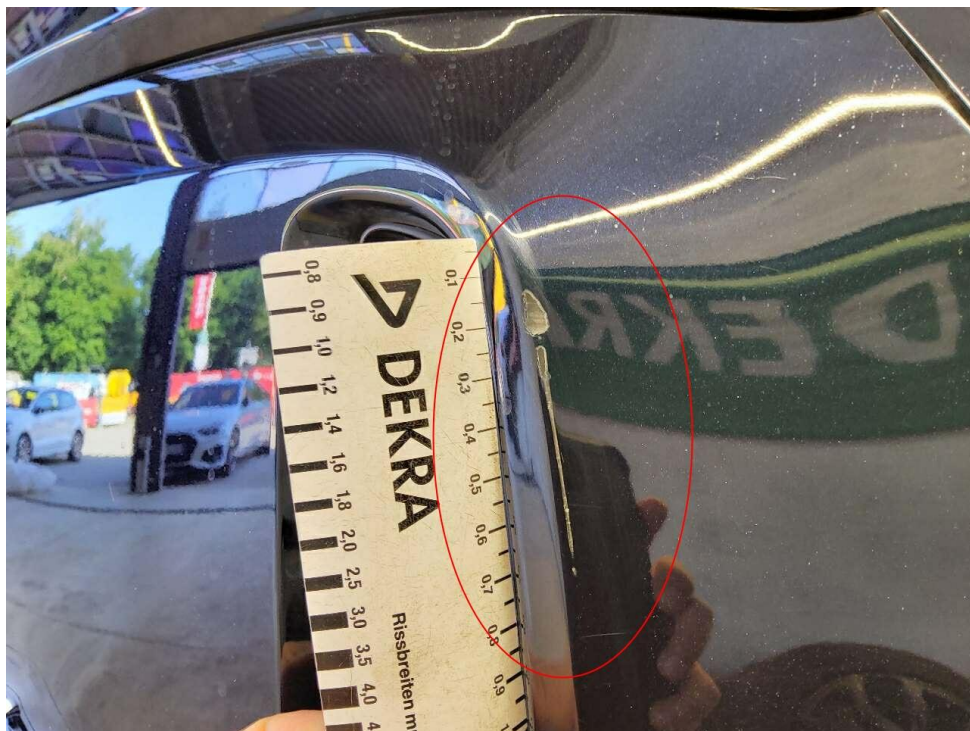
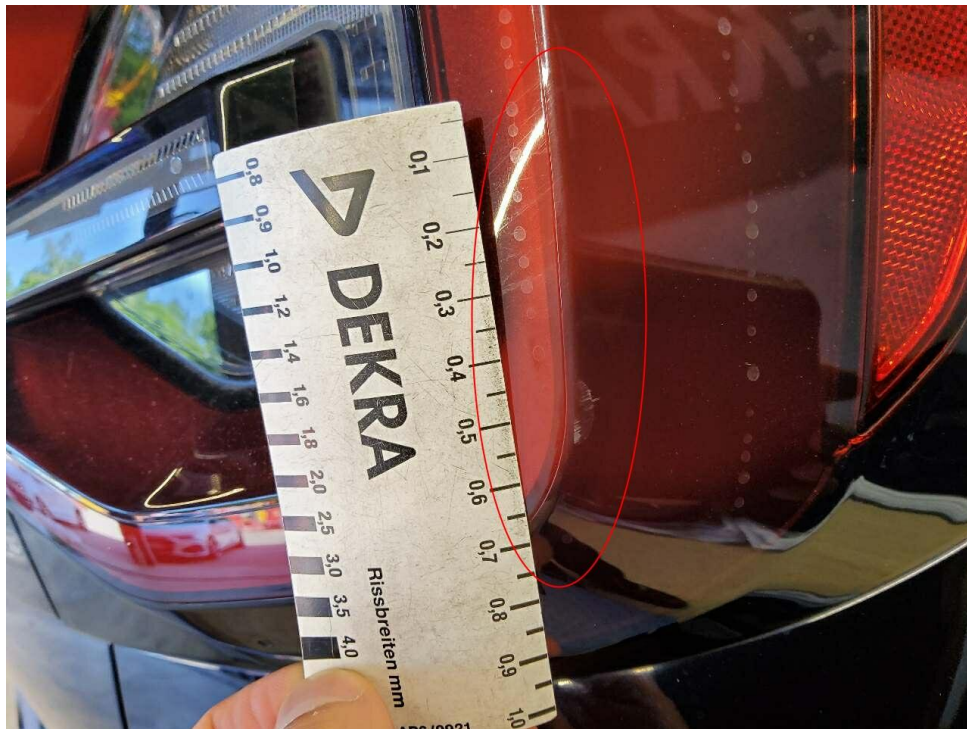
Bild 29 : Schaden Stoßfänger hinten rechts (Nahbereich Radarsensor)

Bild 30 : Schaden Stoßfänger hinten rechts (Nahbereich Radarsensor)

Bild 31 : Schaden Stoßfänger hinten rechts (Nahbereich Radarsensor)

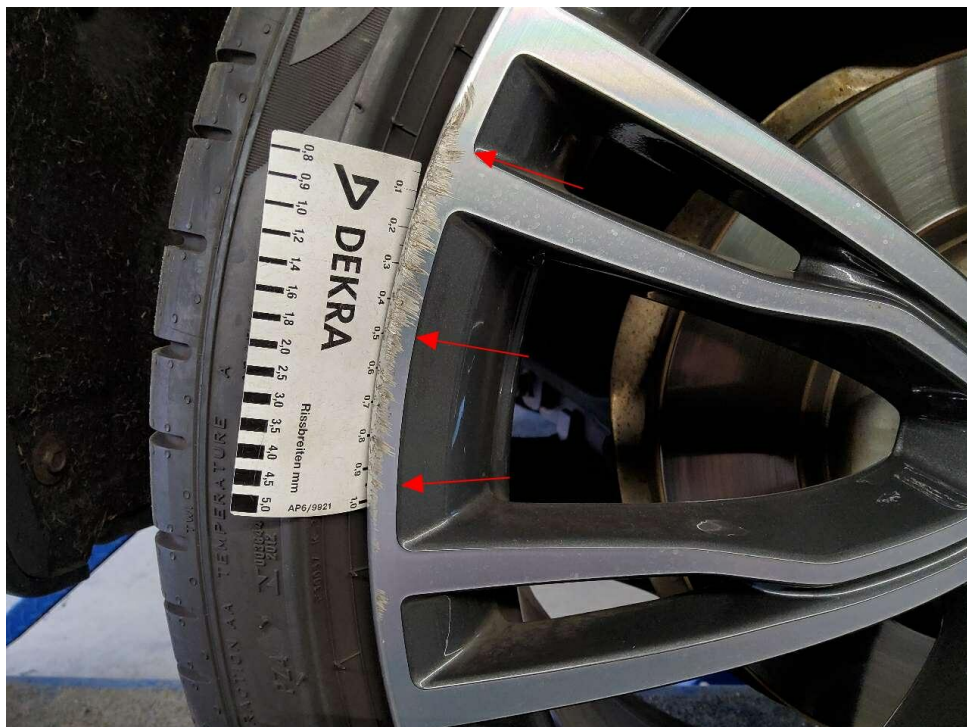
Bild 32 : LM-Felge hinten rechts (Sommer), glanzgedreht, verschrammt

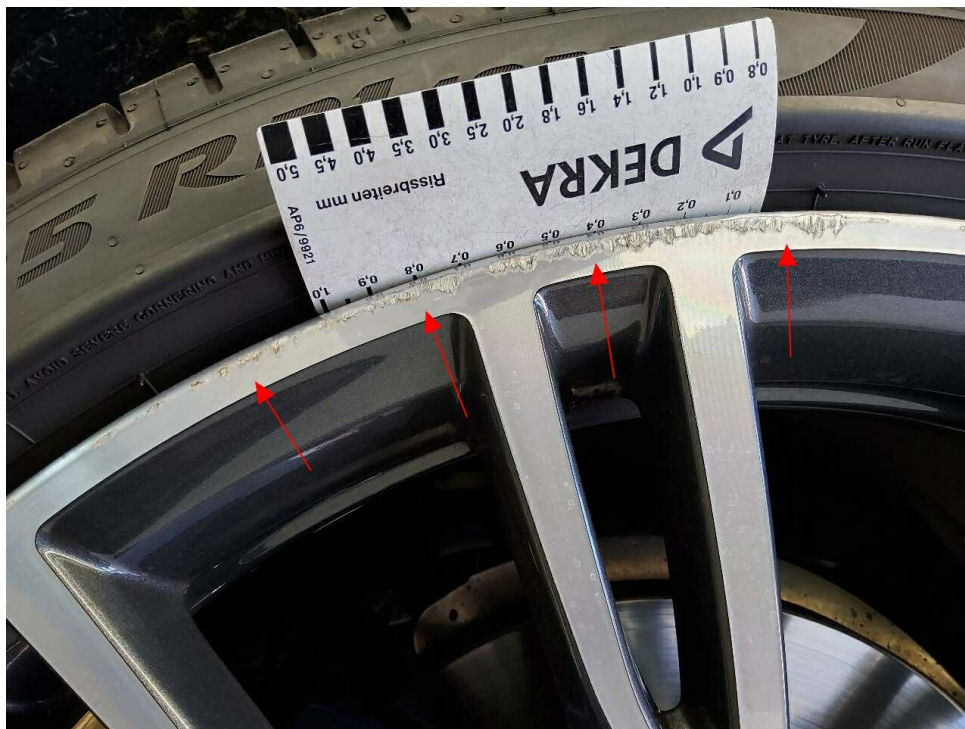
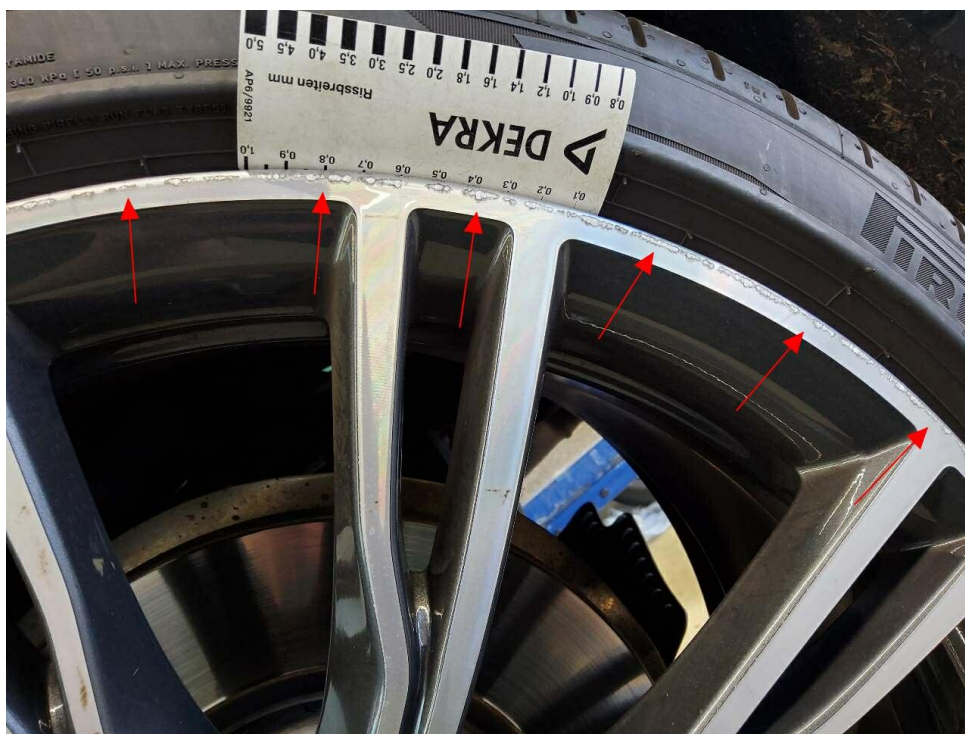
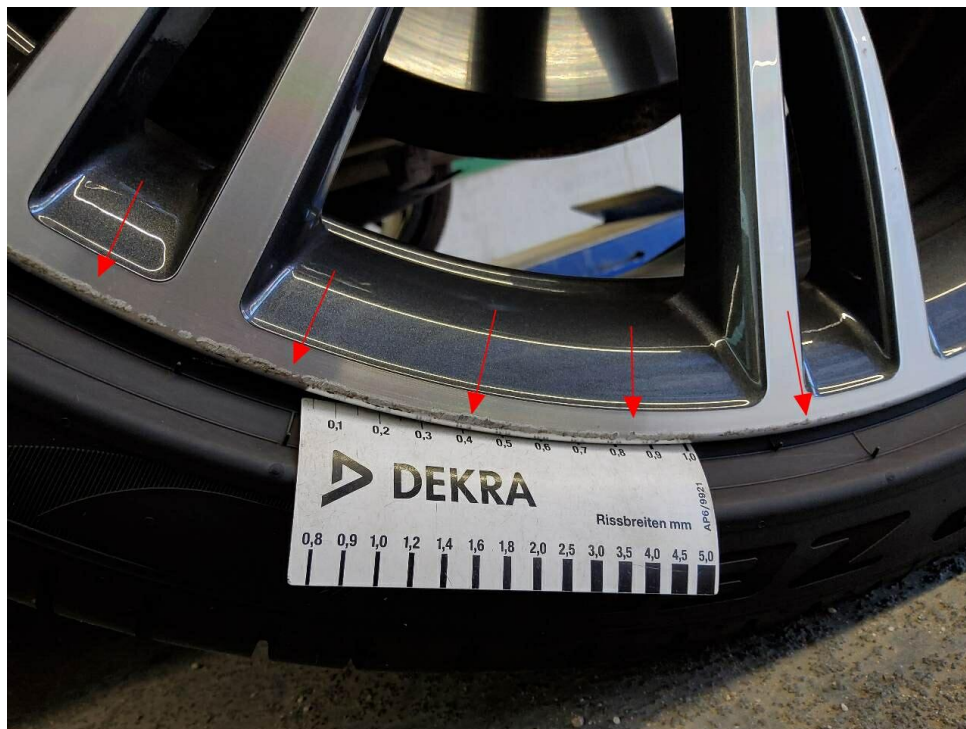
Bild 33 : LM-Felge hinten links (Sommer), glanzgedreht, verschrammt

Bild 34 : LM-Felge hinten links (Sommer), glanzgedreht, verschrammt

Bild 35 : LM-Felge hinten links (Sommer), glanzgedreht, verschrammt

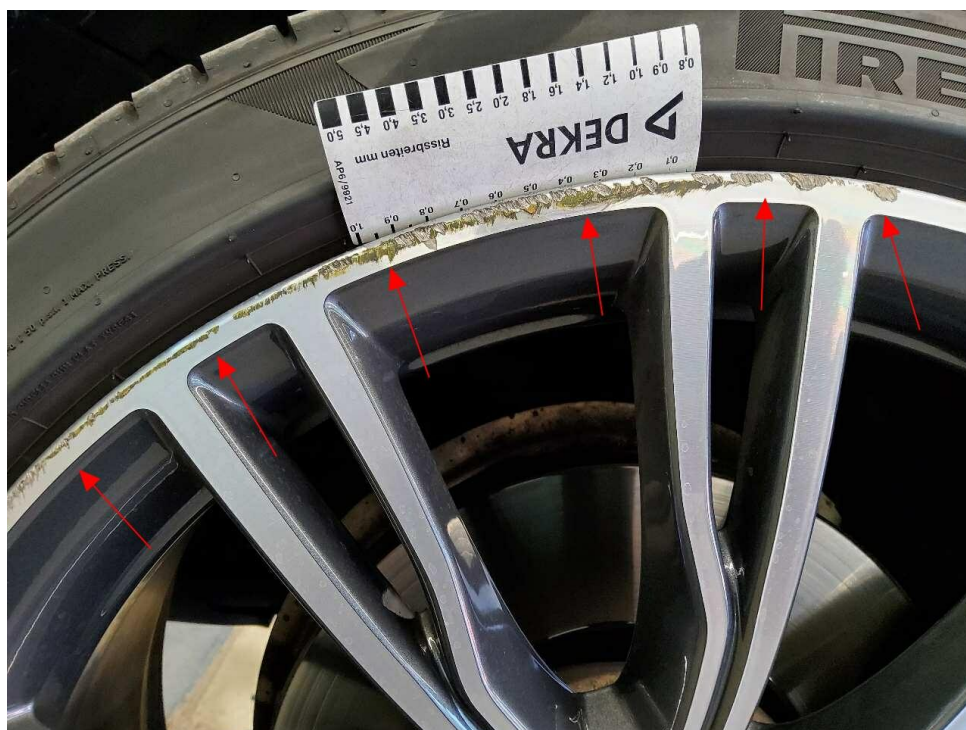
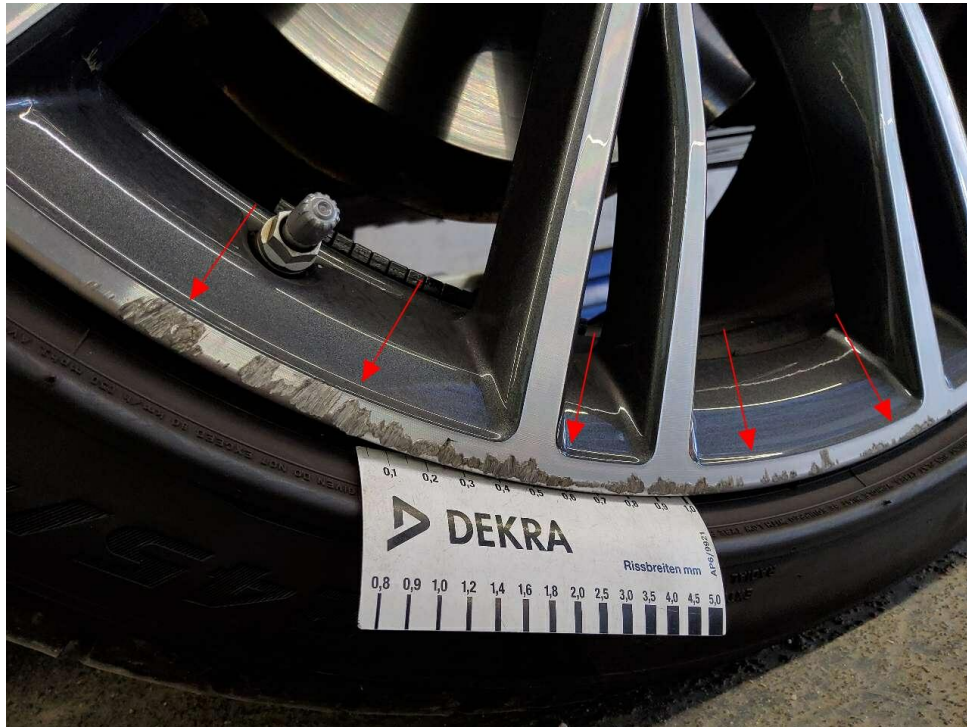
Bild 36 : LM-Felge vorne links (Sommer), glanzgedreht, verschrammt

Bild 37 : LM-Felge vorne links (Sommer), glanzgedreht, verschrammt

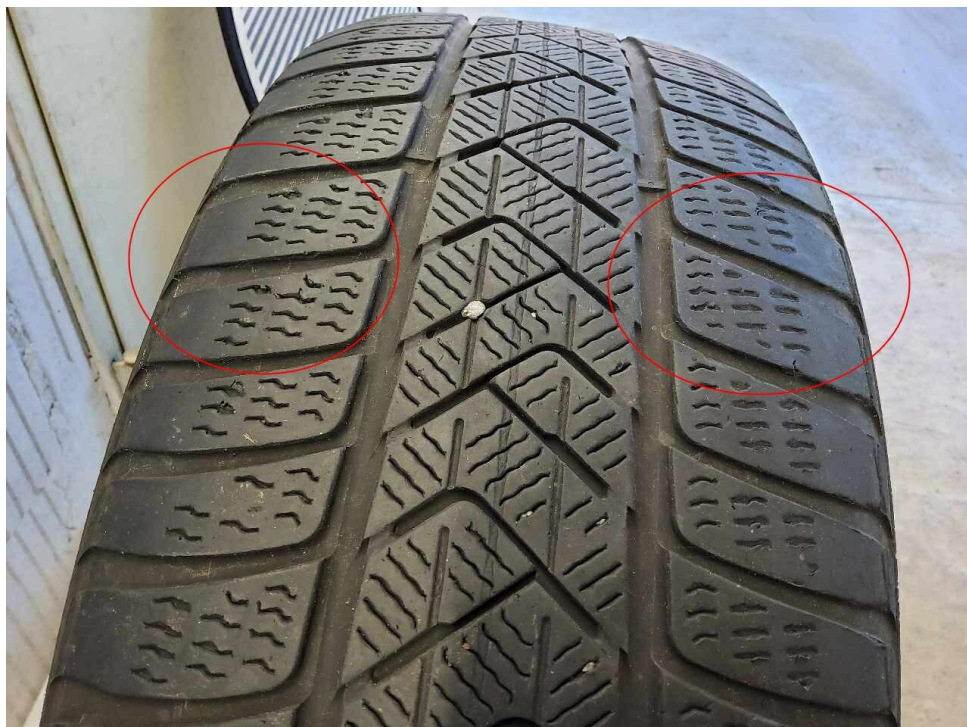
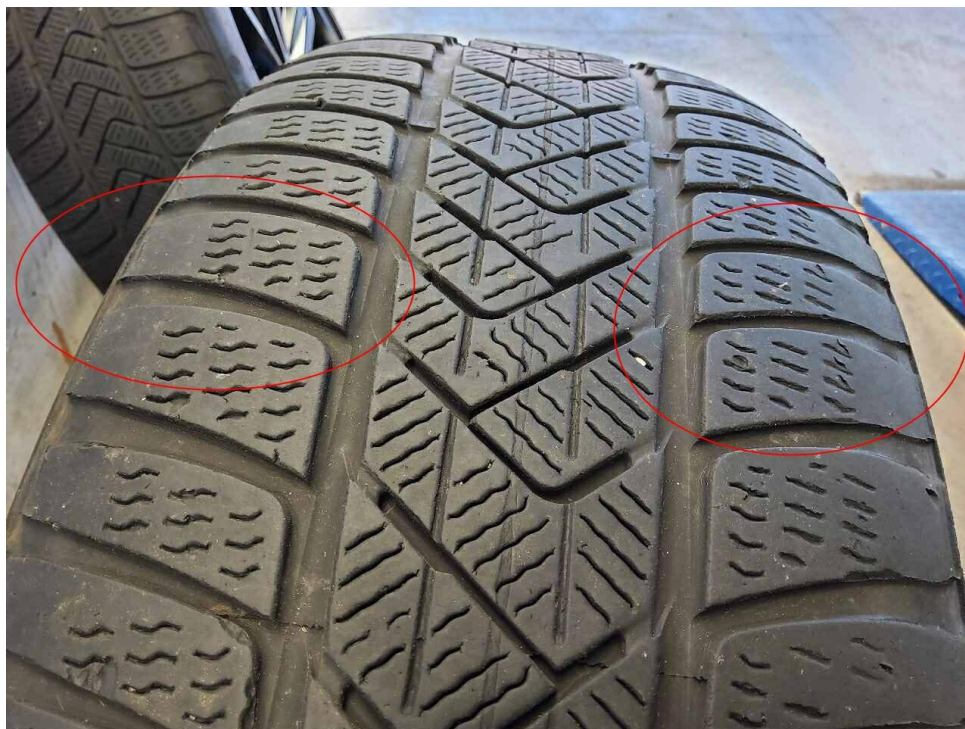
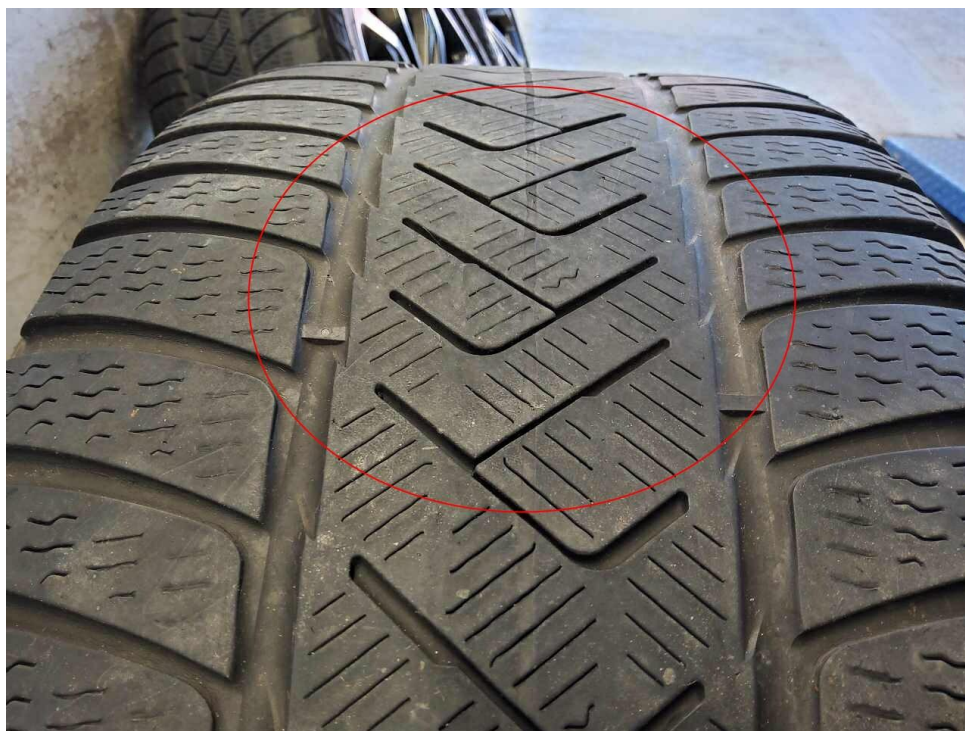
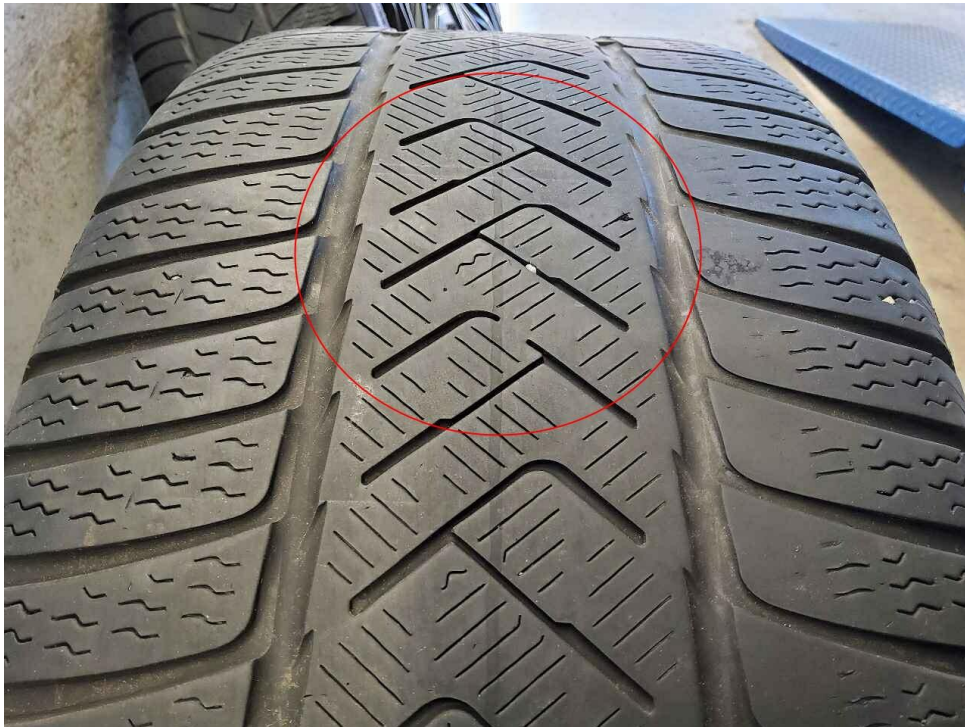
Bild 38 : Alle Winterreifen ungleichmäßiger Verschleiß vorne rechts

Bild 39 : Alle Winterreifen ungleichmäßiger Verschleiß vorne links

Bild 40 : Alle Winterreifen ungleichmäßiger Verschleiß hinten links

Bild 41 : Alle Winterreifen ungleichmäßiger Verschleiß hinten rechts

Reifenbezeichnung	Hersteller/Typ	Art	Profiltiefe
245 / 45 R 20 103 V	Pirelli / Winter Sottozero 3 r-f * FSL	W /S /F	3 mm
245 / 45 R 20 103 V	Pirelli / Winter Sottozero 3 r-f * FSL	W /S /F	3 mm
275 / 40 R 20 106 V	Pirelli / Winter Sottozero 3 r-f * FSL	W /S /F	3 mm
275 / 40 R 20 106 V	Pirelli / Winter Sottozero 3 r-f * FSL	W /S /F	3 mm
