## » Übersicht

**Auftrags-Nr:** 1002362800  
**Besichtigt am:** 13.03.2026 12:44  
**Berichts-Nr:** 10221333  
**FIN:** WAUZZZF34P1089768

<b>Fahrzeugkategorie:</b>	Personenkraftwagen
<b>Fahrzeugart:</b>	SUV
<b>Hersteller:</b>	Audi
<b>Modell:</b>	Q3
<b>HSN / TSN:</b>	0588 / BOY
<b>Erstzulassungsdatum:</b>	07.03.2023
<b>Laufleistung:</b>	36.296 km
<b>Nachweis Kilometerstand:</b>	Abgelesen
<b>Farbe:</b>	Turboblau
<b>Farbe Dach:</b>	Turboblau
<b>Antriebsart:</b>	Frontantrieb
<b>Motorisierung/Kraftstoff:</b>	Diesel
<b>Hubraum:</b>	2.000 ccm
<b>Leistung:</b>	110 kW (150 PS)
<b>Fahrzeuglänge:</b>	
<b>Fahrzeughöhe:</b>	
<b>Fahrzeugbreite:</b>	
<b>Zulässiges Gesamtgewicht:</b>	
<b>Radstand:</b>	
<b>Anzahl Achsen:</b>	2
<b>Zylinder:</b>	4
<b>Schadstoffklasse:</b>	Euro 6
<b>Anzahl Türen:</b>	4
<b>Anzahl Sitze:</b>	5
<b>Getriebe:</b>	Automatik 7-Gang
<b>Polsterart:</b>	Stoff
<b>Interieurfarbe:</b>	silber-schwarz/ schwarz-schwarz/schwarz/mondsilber
<b>Anzahl vorhandene Schlüssel:</b>	2

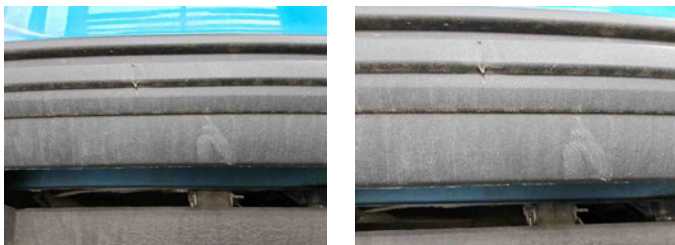
1 - Heckspoiler - Deformiert - Ersetzen

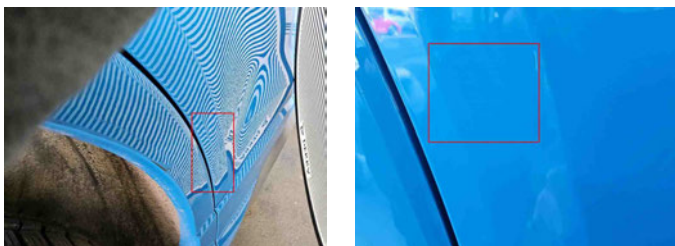
2 - Tür hinten rechts - Delle(n) und Kratzer - Instandsetzen + lackieren

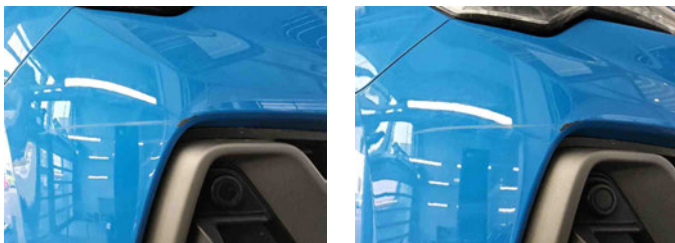
3 - Stoßfänger vorne - Kratzer - Lackieren

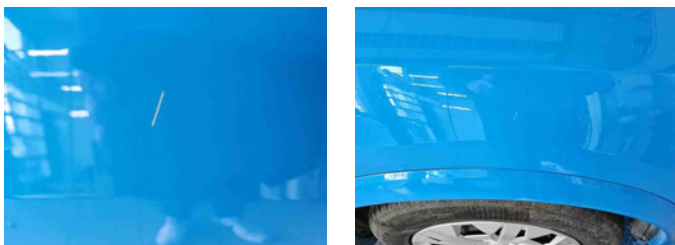
5 - Kotflügel vorne rechts - Kratzer - Lackieren

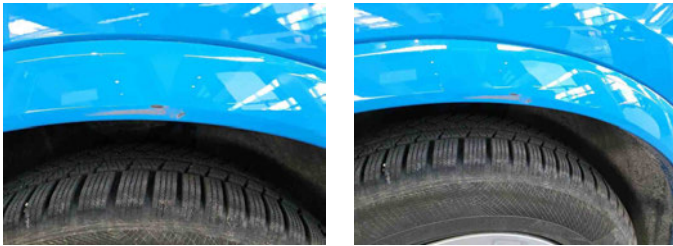
## 7 - Kotflügelzierleiste vorne links - Kratzer - Lackieren

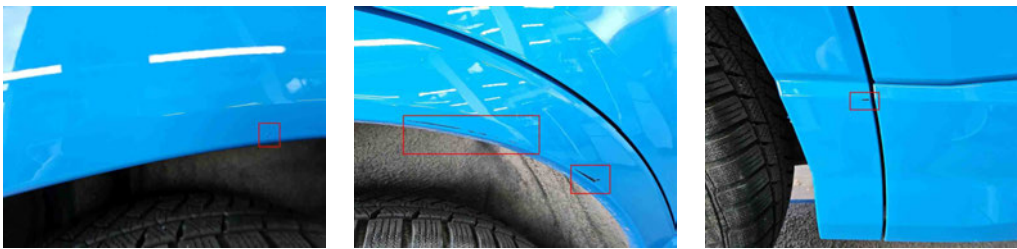
## 8 - Kotflügelzierleiste hinten rechts - Kratzer - Lackieren

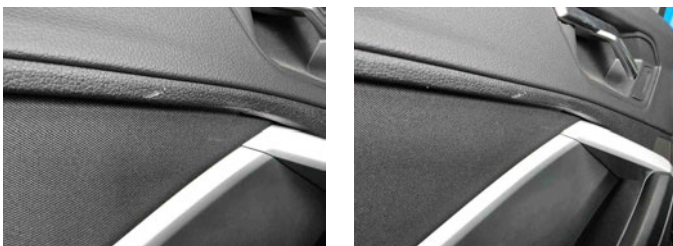
### 1 - Türverkleidung hinten links - Kratzer - Akzeptabel (Gebrauchsspur)

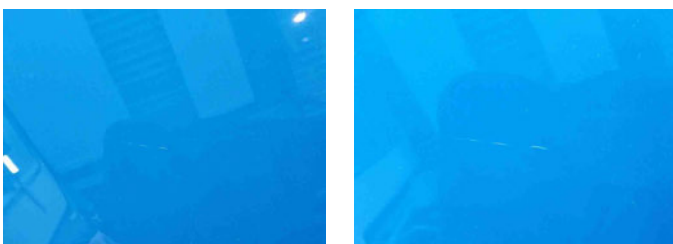
### 2 - Motorhaube - Kratzer - Akzeptabel (Gebrauchsspur)
