# Zustandsbericht

Berichts-Nr: 10686515  
vom: 28.05.2026

| <b>Modell:</b> | T-Roc |

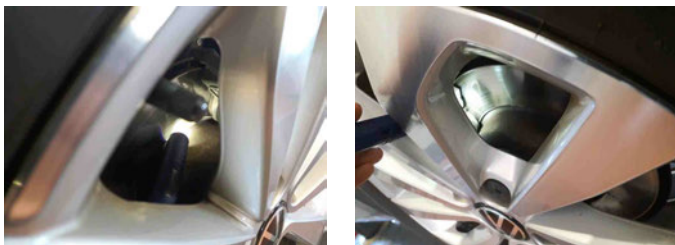
| Nr | Bauteil | Schadensbeschreibung | Reparaturempfehlung |
|---|---|---|---|
| 1 | Bremsbeläge hinten | Verschlissen | Ersetzen |

1 - Bremsbeläge hinten - Verschlissen - Ersetzen

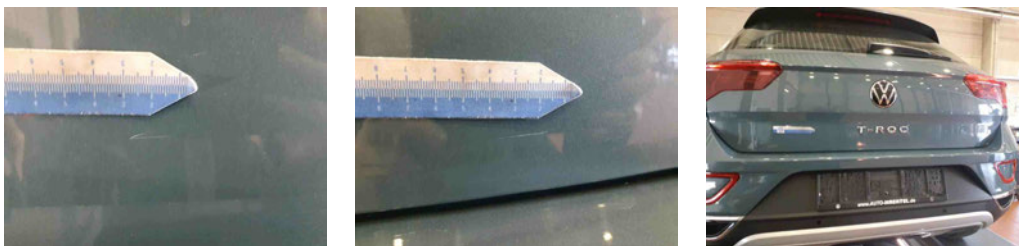
| Nr | Bauteil | Schadensbeschreibung | Reparaturempfehlung |
|---|---|---|---|
| 2 | Heckklappe | Kratzer | Spotrepair |

2 - Heckklappe - Kratzer - Spotrepair

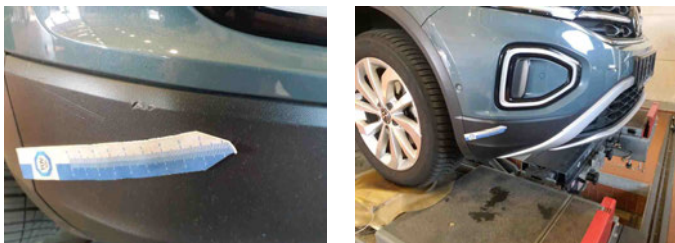
| Nr | Bauteil | Schadensbeschreibung | Reparaturempfehlung |
|---|---|---|---|
| 3 | Stoßfänger vorne rechts | Kratzer | Smart Repair |

3 - Stoßfänger vorne rechts - Kratzer - Smart Repair

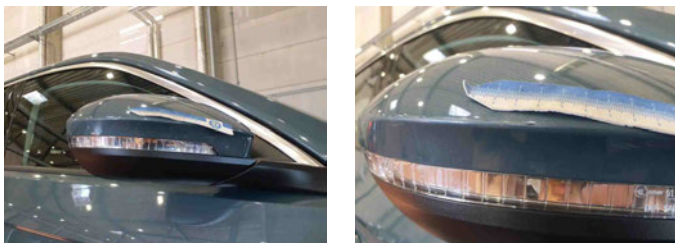
| Nr | Bauteil | Schadensbeschreibung | Reparaturempfehlung |
|---|---|---|---|
| 4 | Spiegelkappe Aussenspiegel rechts (Oberhalb) | Kratzer | Lackieren |

4 - Spiegelkappe Aussenspiegel rechts (Oberhalb) - Kratzer - Lackieren
