## Zustandsbericht

| Berichtsnummer : | 0000000924214-DE968 | | |

#### Kia Sportage (NQ5)(2021->) Plug-in Hybrid 4WD

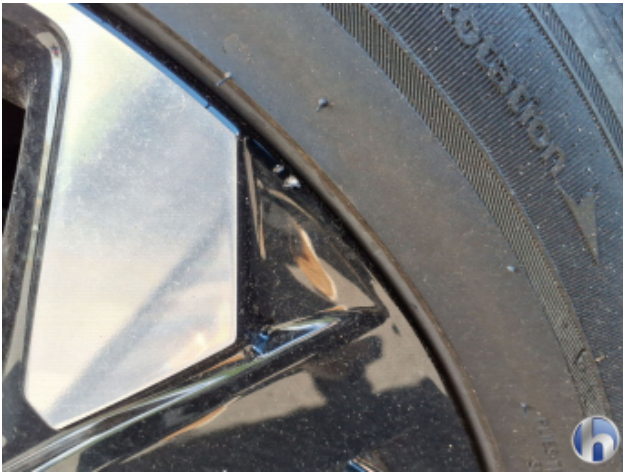
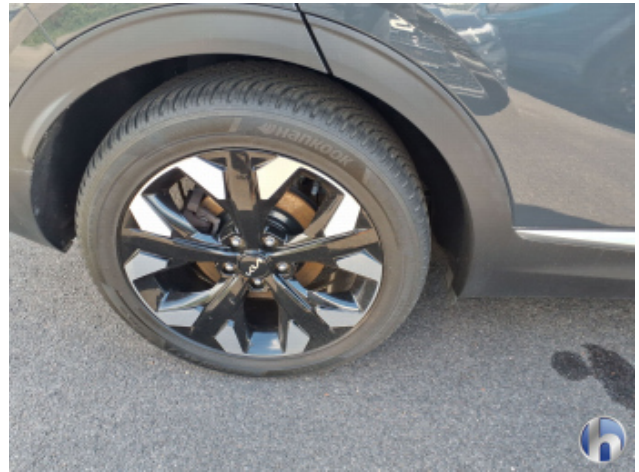
| | Bauteil | Schaden | Rep.-Art |
|---|---|---|---|
| 1. | Felge Hinten - Rechts | Kratzer | Smart Repair |

1. Felge Hinten - Rechts  
Kratzer - Smart Repair

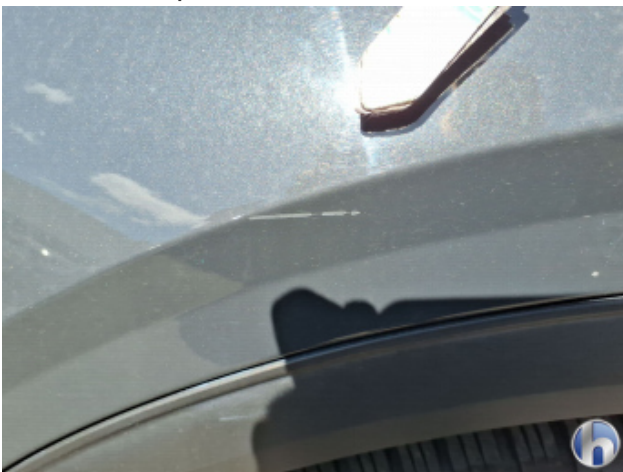
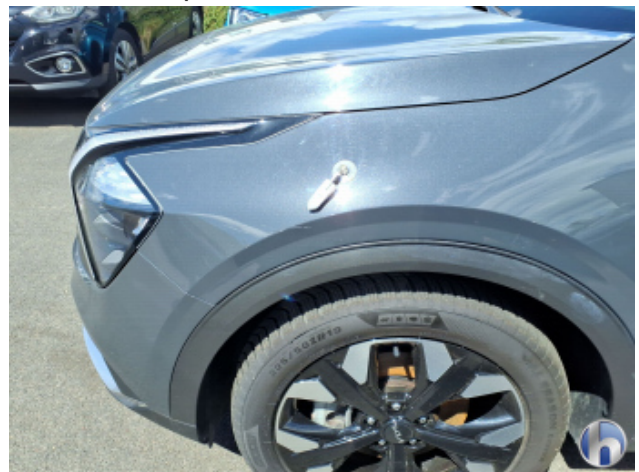
| | Bauteil | Schaden | Rep.-Art |
|---|---|---|---|
| 2. | Kotflügel Vorne - Links | Kratzer | Smart Repair |

2. Kotflügel Vorne - Links  
Kratzer - Smart Repair

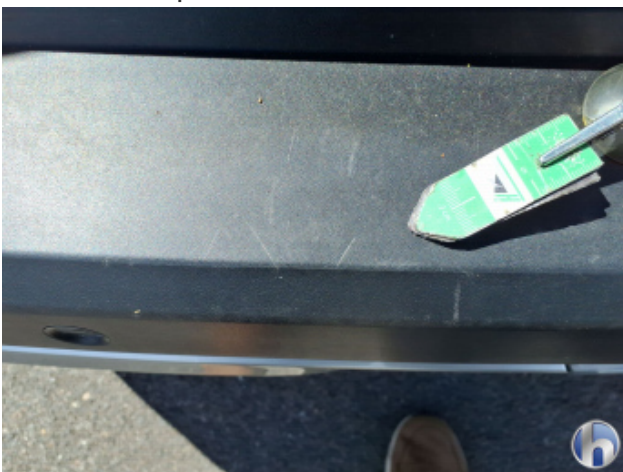
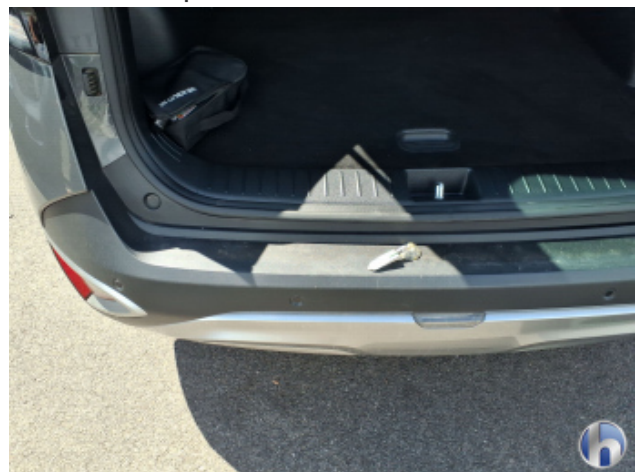
| | Bauteil | Schaden | Rep.-Art |
|---|---|---|---|
| 3. | Stoßfänger Hinten | Kratzer | Smart Repair |

3. Stoßfänger Hinten  
Kratzer - Smart Repair

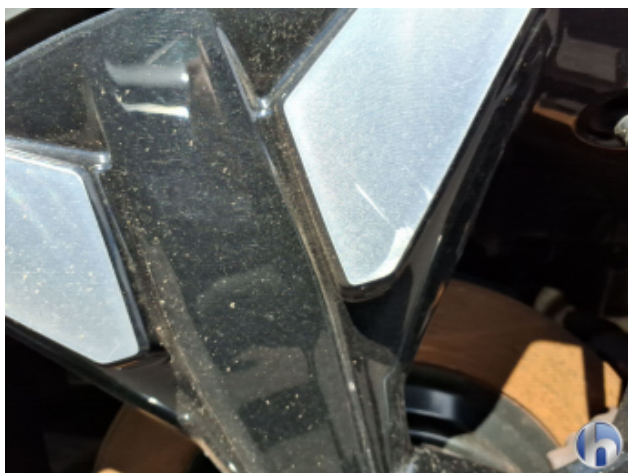
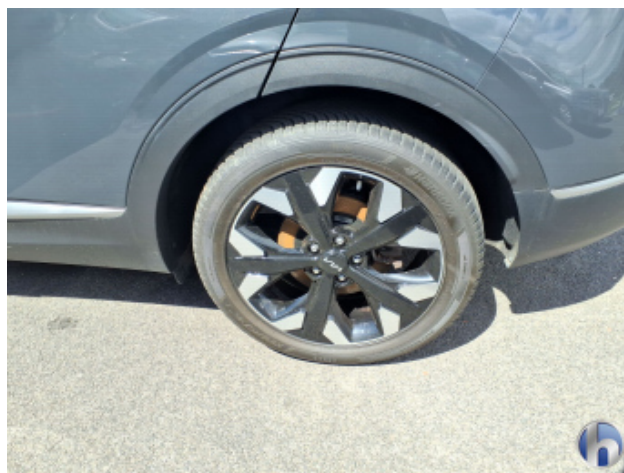
| | Bauteil | Schaden | Rep.-Art |
|---|---|---|---|
| 4. | Felge Hinten - Links | Gebrauchsspuren | Ohne Reparatur |

4. Felge Hinten - Links  
Gebrauchsspuren - Ohne Reparatur

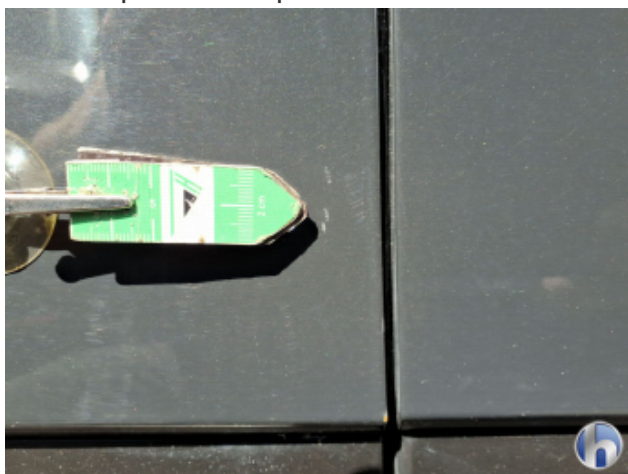
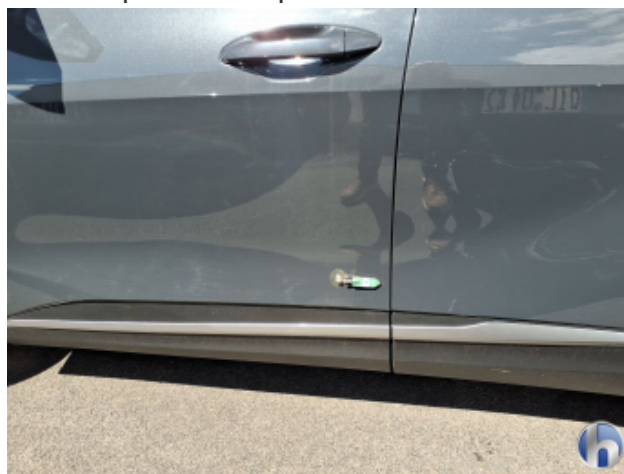
| | Bauteil | Schaden | Rep.-Art |
|---|---|---|---|
| 5. | Tür Vorne - Links | Kratzer | Smart Repair |

5. Tür Vorne - Links  
Kratzer - Smart Repair

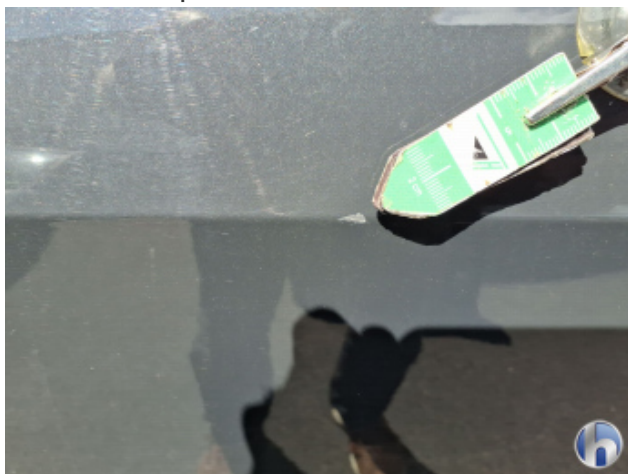
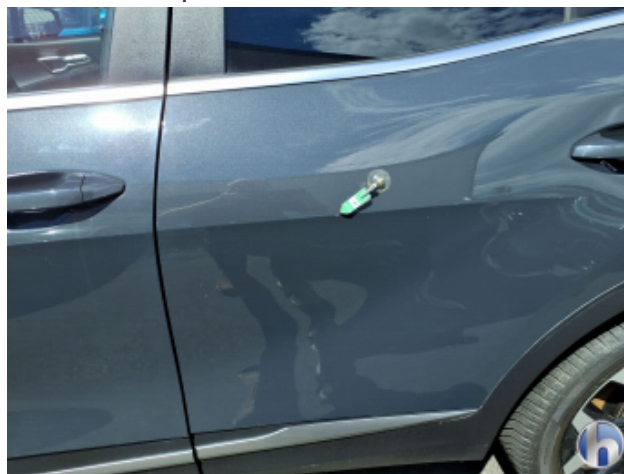
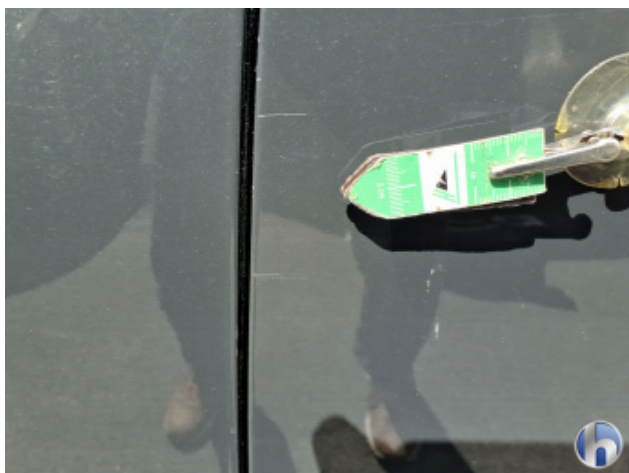
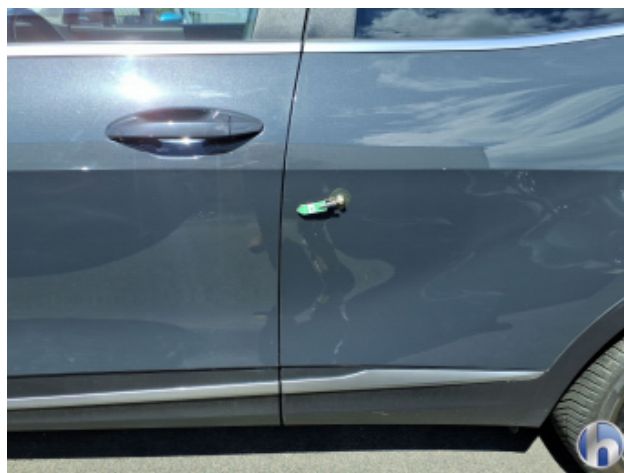
| | Bauteil | Schaden | Rep.-Art |
|---|---|---|---|
| 6. | Tür Hinten - Links | Kratzer | Smart Repair |

6. Tür Hinten - Links  
Kratzer - Smart Repair

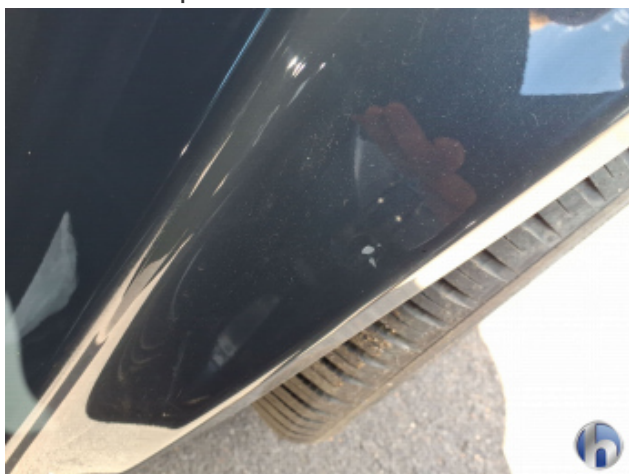
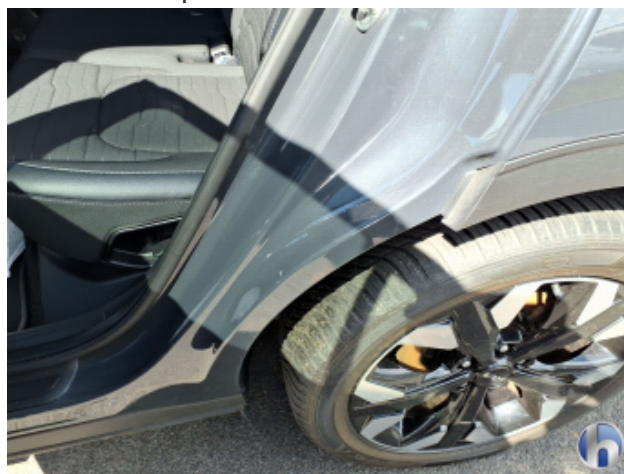
| | Bauteil | Schaden | Rep.-Art |
|---|---|---|---|
| 7. | Schweller - Links | Kratzer | Smart Repair |

7. Schweller - Links  
Kratzer - Smart Repair
