Fahrzeugdetails

Fahrgestell-Nr.	VXKUPPHY9 S4106706	Erstzulassung	04.06.2025	Außenfarbe	Diamant Schwarz/Karbon Schwarz
Hersteller	OPEL	Kennzeichen	M-FZ2987	Laufleistung	30 347 km
Modell	CORSA F GS 1.2 HYBRID 48V 100KW eDCT6	Fahrzeugzustand	Mit Schaden		
Vorschaden vorhanden	Unbekannt	Höhe Vorschaden netto	-	Vorschaden kommentar

**DEKRA Automotive Solutions**

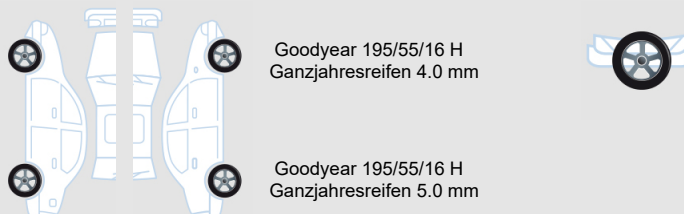
Reifen

Goodyear 195/55/16 H Ganzjahresreifen 4.0 mm

Goodyear 195/55/16 H Ganzjahresreifen 5.0 mm
