# Zustandsbericht

Protokollnummer: 45950769  
Auftrags-Nr / Referenz: 52085821\_1  
Besichtigungsdatum: 12.06.2026

<b>Hersteller / Modell</b>	Tesla Model Y Performance Dual Motor AWD		
<b>Kennzeichen</b>		<b>Fahrgestellnummer</b>	XP7YGCEL2NB008689
<b>Erstzulassung</b>	22.06.2022	<b>Laufleistung (abgelesen)</b>	87.134 km
<b>HSN/TSN</b>	1480 / ABE 00012	<b>Kraftstoffart / Zylinder</b>	Elektro / 0
<b>Fahrzeugart</b>	Geländewagen	<b>Antriebsart</b>	Allradantrieb
<b>Schadstoffklasse</b>	2017/1151;WLTP;reine Elektr...	<b>Getriebe / Anzahl Gänge</b>	Direktantrieb
<b>Farbe</b>	Schwarz Uni	<b>Besichtigungszustand</b>	ausreichend
<b>Leistung / Hubraum</b>	155 kW / 0 ccm	<b>Nächste HU</b>	09/2027
<b>Wartungsheft / Nachweis</b>	digitaler Nachweis / vollständig	<b>Restlauf bis Service</b>	
<b>Letzte Wartung</b>		<b>Polsterart</b>	Leder
<b>Vorschaden</b>	Feststellbar	<b>Polsterfarbe</b>	Schwarz
<b>Nachlackierung</b>	Feststellbar	<b>zul. Gesamtgewicht</b>	2.634 kg
<b>Dokumente</b>	ZB   vorhanden	<b>Anzahl Halter</b>	unbekannt
<b>Schlüssel soll/ist</b>	2/2	<b>Anzahl Sitze / Türen</b>	5 / 5

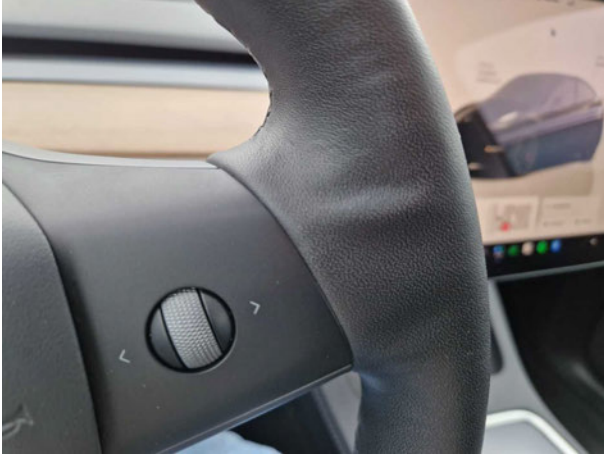
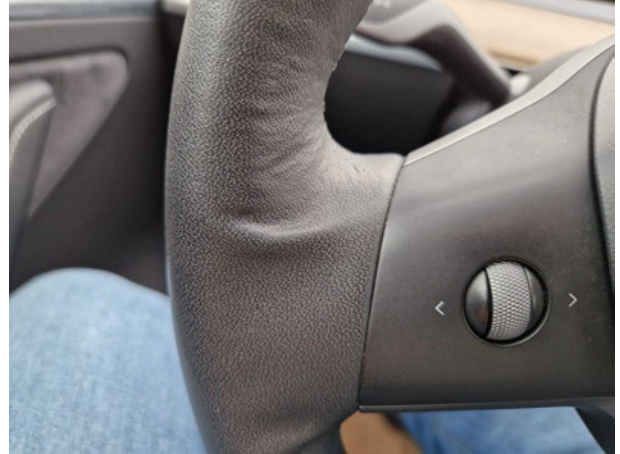
Nr.	Bauteilgruppe	Beschreibung
1	Lenkanlage	Lenkrad (Leder löst sich) - Befund festlegen - erneuern
2	Stoßfänger vorn	Stoßfänger vorn - Delle / Lackschaden - instandsetzen und lackieren

**Beschädigung #1:** Lenkanlage: Lenkrad (Leder löst sich) - Befund festlegen - erneuern

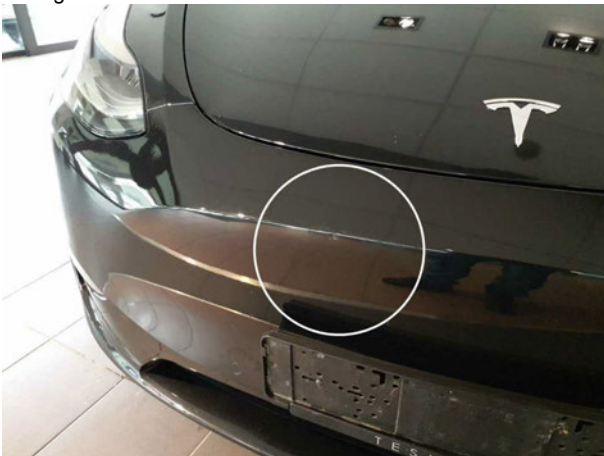
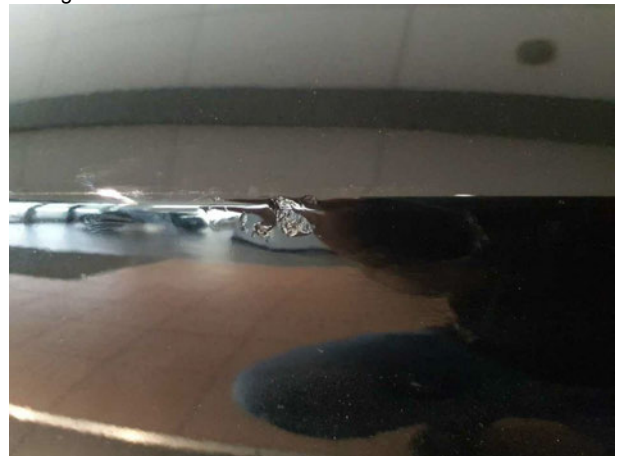
**Beschädigung #2:** Stossfänger vorn: Stossfänger vorn - Delle / Lackschaden - instandsetzen und lackieren
