Zustandsbericht / Minderwertgutachten

Auftraggeber: Mobility Concept GmbH, Grünwalder Weg 34, 82041 Oberhaching
 Besichtigung: 08.05.2026

Erstzulassung	03.05.2022	Letzte Zulassung	03.05.2022
Fahrzeugart	Personenkraftwagen	Hersteller	Skoda
Typ / Verkaufsbez.	Superb Combi (3V5)(06.2015->) / Superb Combi 2.0 TDI Active (EURO 6d)	Aufbauart	Kombi
Türen	5	Sitzplätze	5
Fahrzeug-Ident.-Nr.	TMBJH7NP6N7041520	HSN / TSN	8004 / APL
DAT Europa-Code®	018000540010003	DAT Marktindex	DE00J 6283
Km-Stand abgelesen	134391	Nächste HU §29 StVZO	05 / 2027
Energiequelle / Kraftstoff	Diesel	Zylinderanzahl	4 / Reihenmotor
Leistung (kW)	110	Hubraum (ccm)	1968
Schadstoffklasse:	EURO6;WLTP;AP;PI/CI; M, N1 I	Antriebsart	Frontantrieb
Getriebe / Gänge	Automatik / 6	Felgen	Stahl mit Radzierblende
Farbe (Hersteller)	Reflexsilber metallic (A7W) / 8E, LA7W	Polster / Farbe	Stoff / Anthrazit

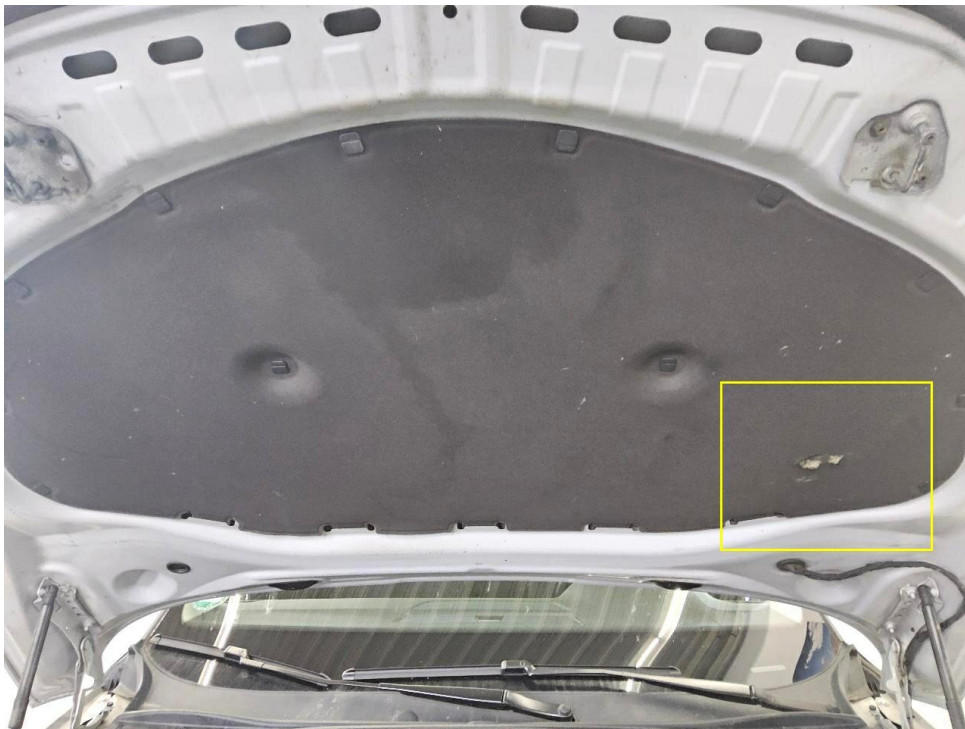
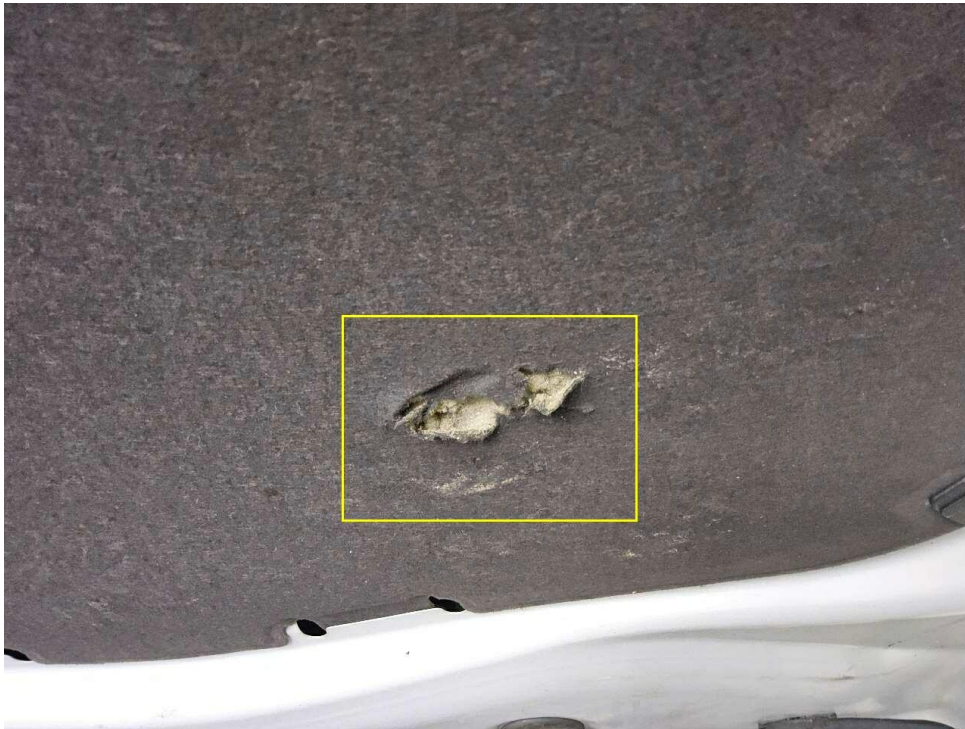
Bild 14 : Motorhaube Dämmmatte Nagetierschaden

Bild 15 : Motorhaube Dämmmatte Nagetierschaden

1. Motorhaube Dämmmatte
Nagetierschaden, erneuern (Bild 14, 15)
2. Unterbodenverkleidung vorne
gebrochen, erneuern (Bild 16, 17)
3. Stoßfängerverkleidung vorne mehrfach
verschrammt und deformiert, erneuern
(Bild 18, 19, 20, 21, 22, 23, 24, 25, 26)
4. Seitenwand rechts eingedellt mit
Lackbeschädigung, smart repair (Bild
27, 28, 29)
5. Stoßfängerverkleidung hinten
mehrfach verschrammt, smart repair
(Bild 30, 31, 32)
6. Kofferraum Dichtung eingerissen,
erneuern (Bild 33, 34)
7. Türgriff links verschrammt, smart
repair (Bild 35, 36)
8. Heckklappe Korrosionsbildung,
instandsetzen (Bild 37, 38, 39, 40, 41,
42)
9. Rücksitzbank Polster eingerissen,
erneuern (Bild 43, 44)
10. Fahrerfußmatte verschlissen, erneuern
(Bild 45)
11. Achse 1, Reifen Rechts <4mm
Profiltiefe (Bild 46, 47)
12. Achse 1, Reifen Links Fremdkörper
(Bild 48)

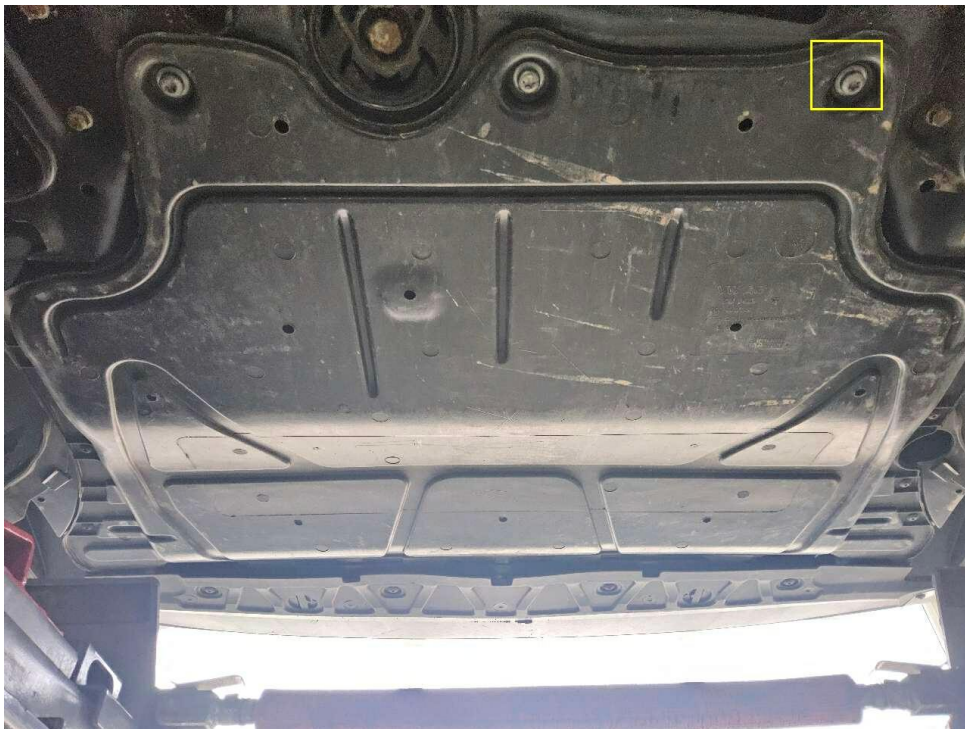
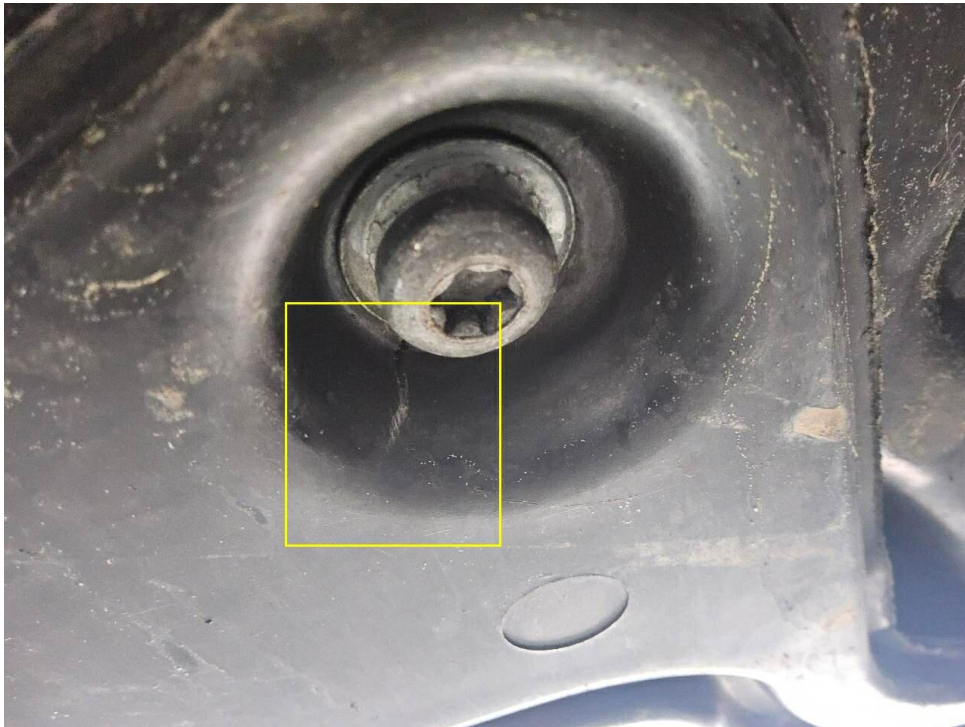
Bild 16 : Unterbodenverkleidung vorne gebrochen

Bild 17 : Unterbodenverkleidung vorne gebrochen

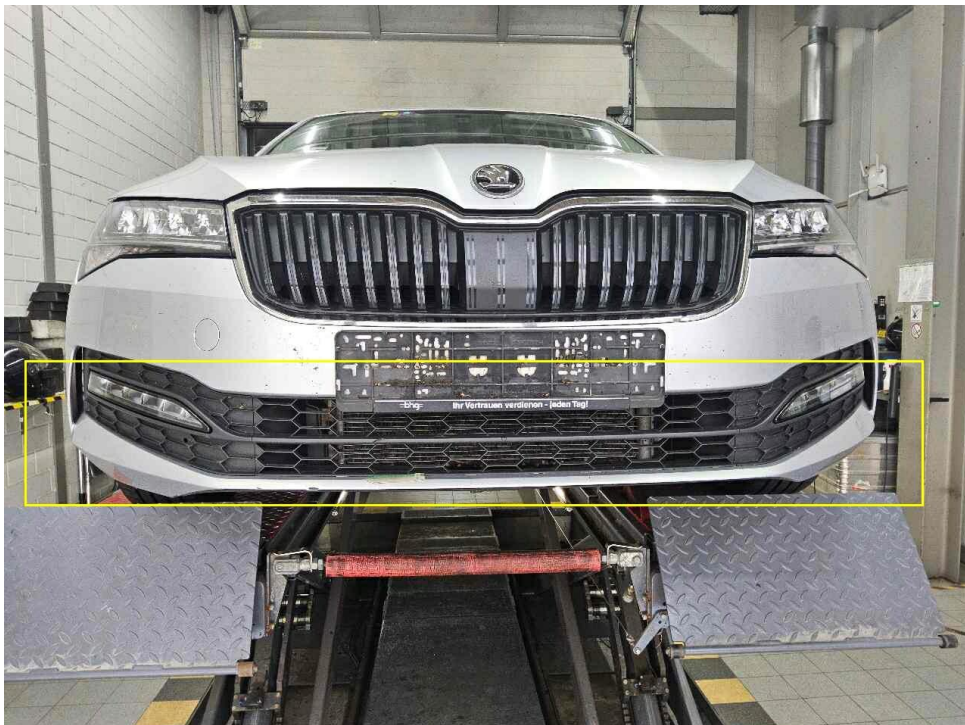
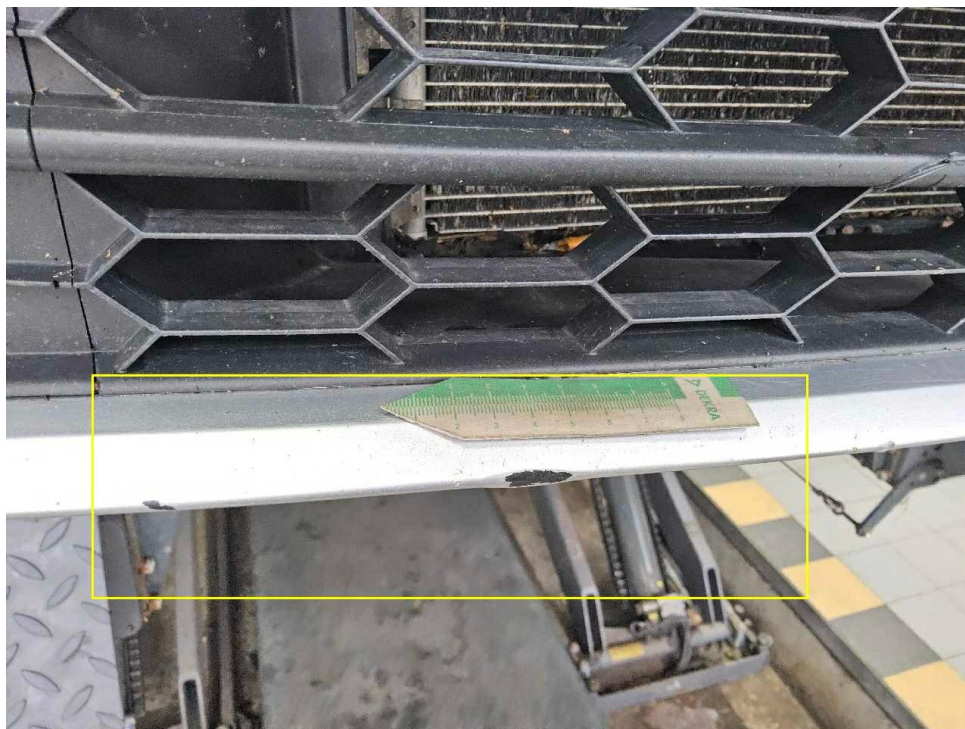
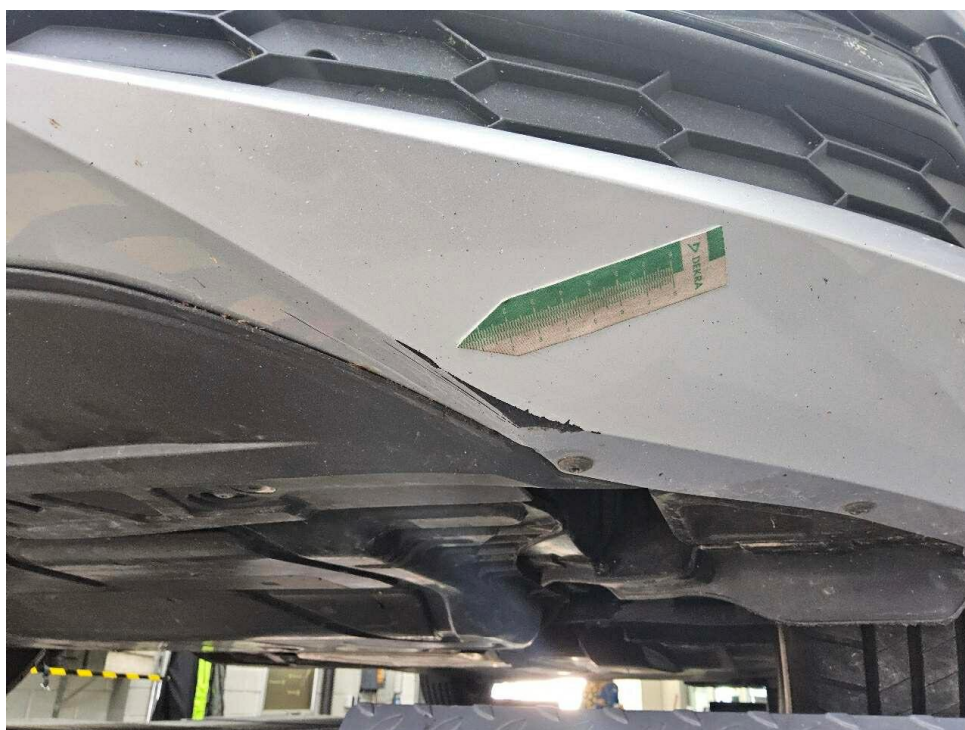
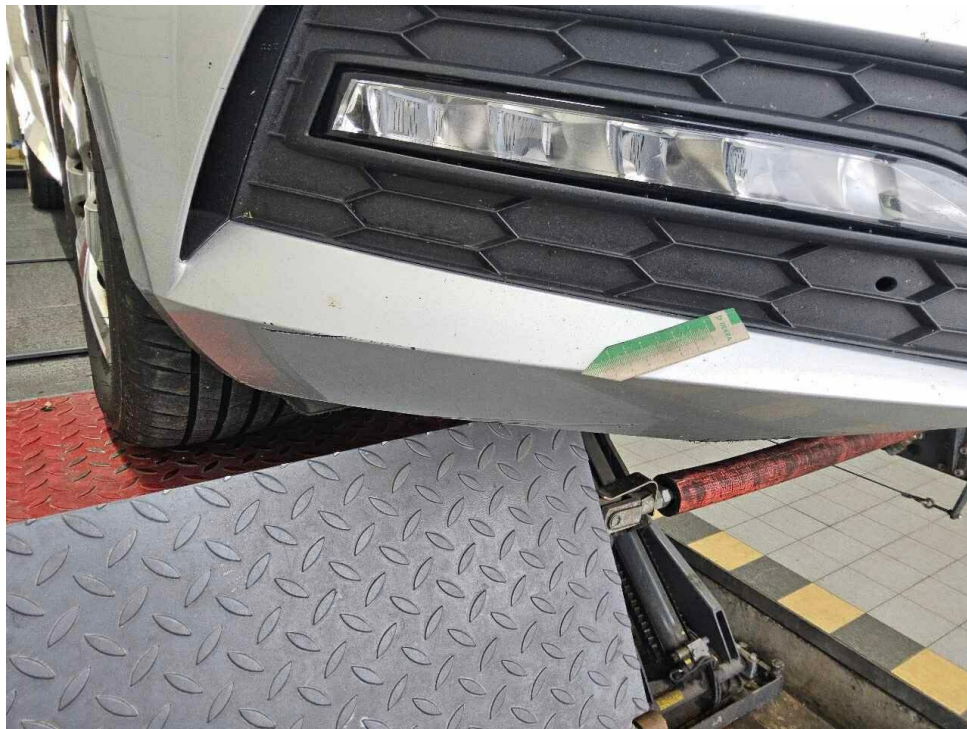
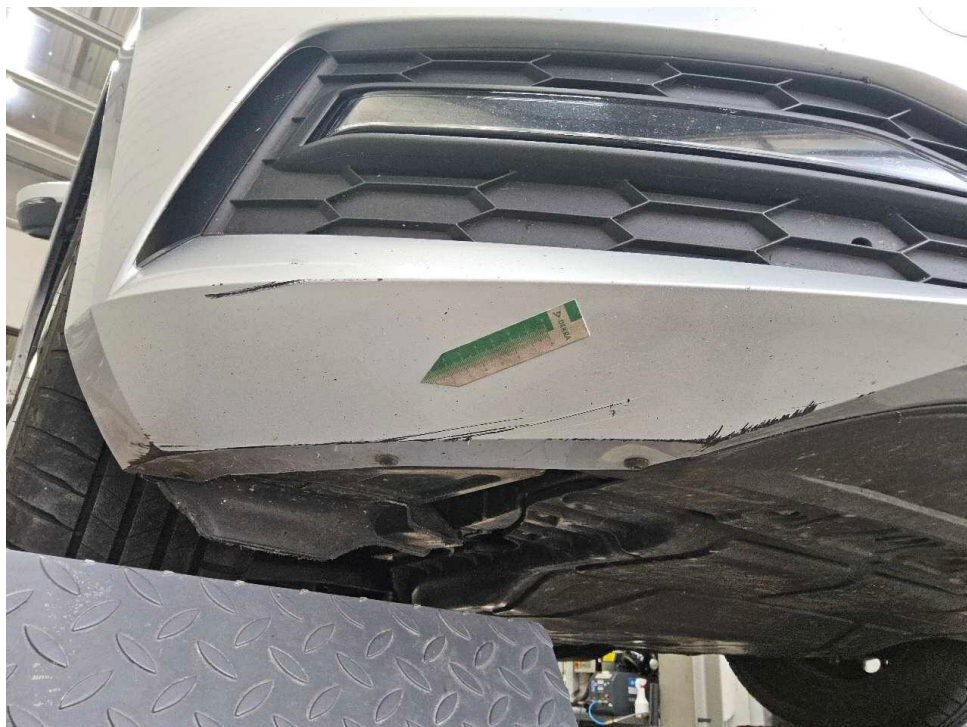
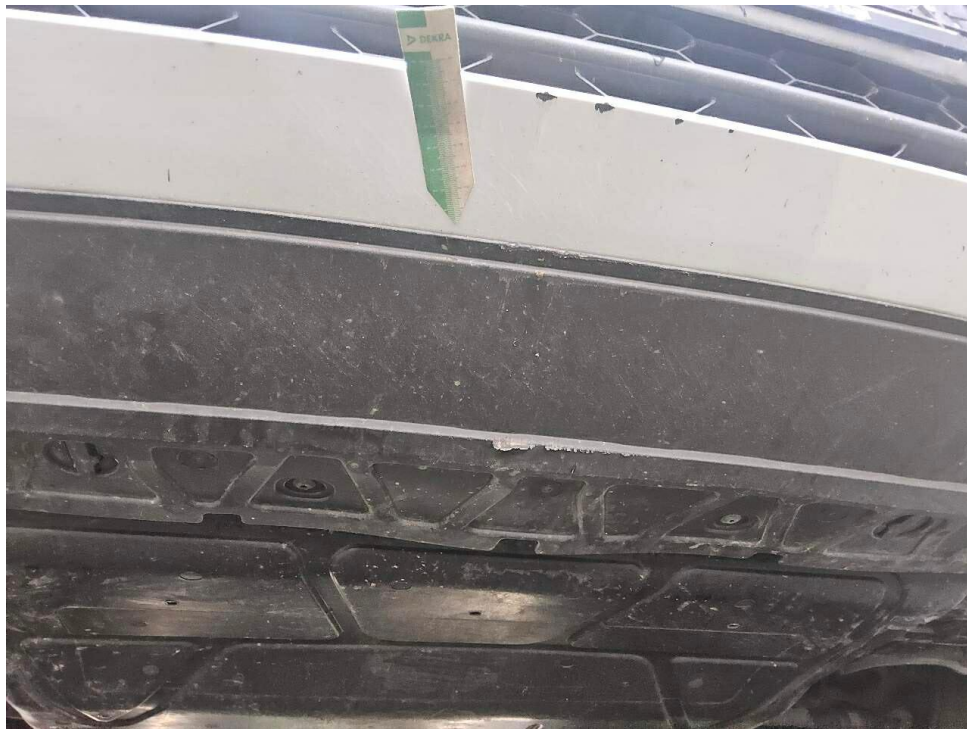
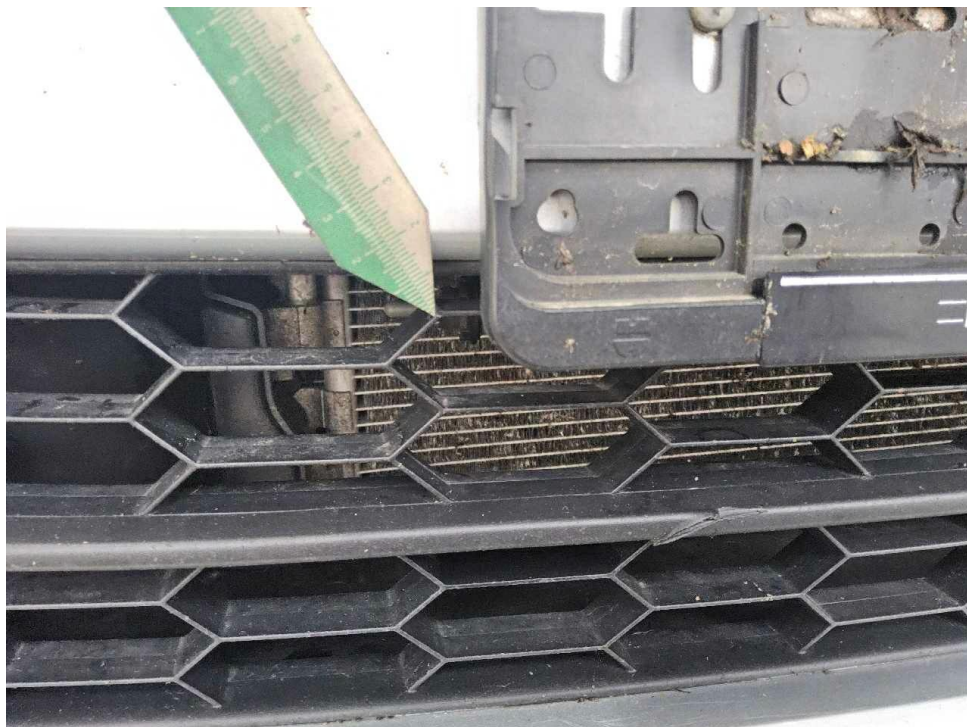
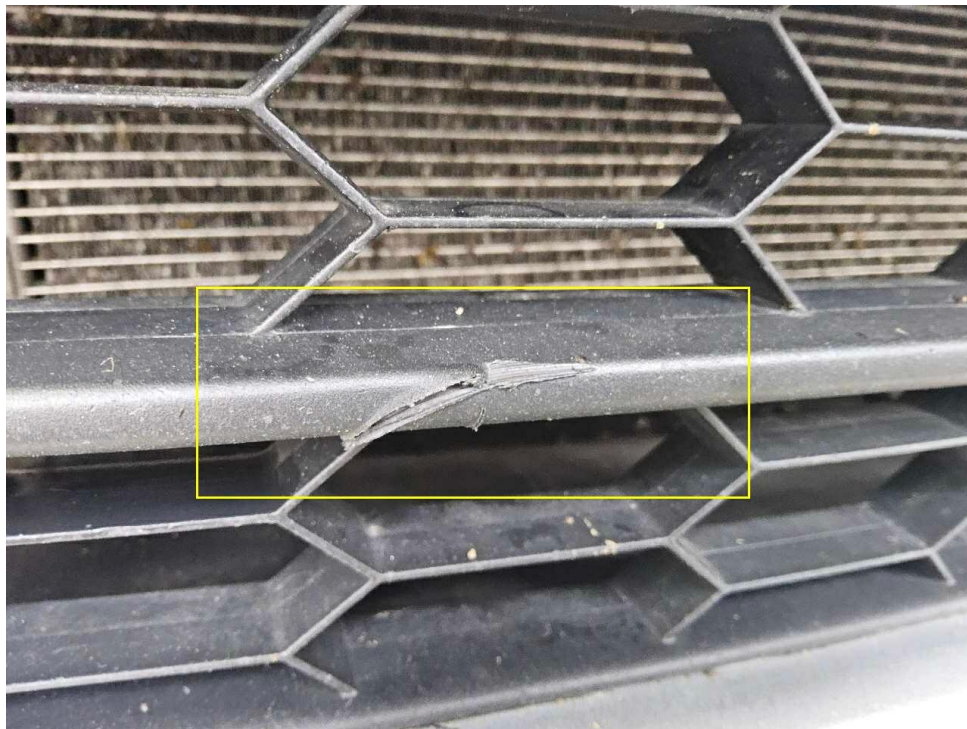
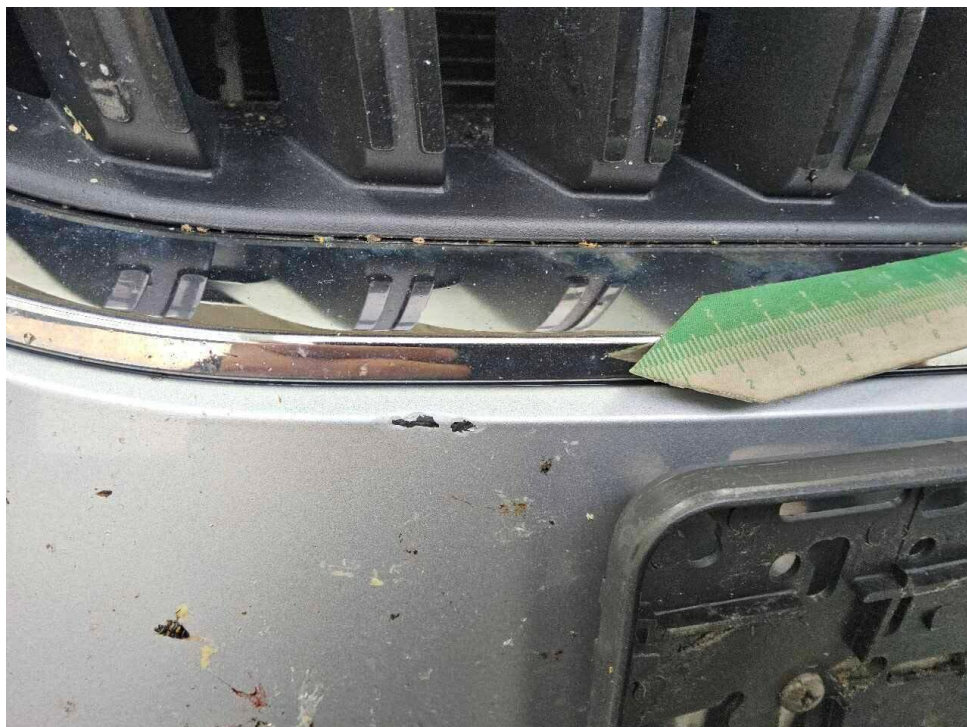
Bild 18 : Stoßfängerverkleidung vorne mehrfach verschrammt und deformiert

Bild 19 : Stoßfängerverkleidung vorne mehrfach verschrammt und deformiert

Bild 20 : Stoßfängerverkleidung vorne mehrfach verschrammt und deformiert

Bild 21 : Stoßfängerverkleidung vorne mehrfach verschrammt und deformiert

Bild 22 : Stoßfängerverkleidung vorne mehrfach verschrammt und deformiert

Bild 23 : Stoßfängerverkleidung vorne mehrfach verschrammt und deformiert

Bild 24 : Stoßfängerverkleidung vorne mehrfach verschrammt und deformiert

Bild 25 : Stoßfängerverkleidung vorne mehrfach verschrammt und deformiert

Bild 26 : Stoßfängerverkleidung vorne mehrfach verschrammt und deformiert

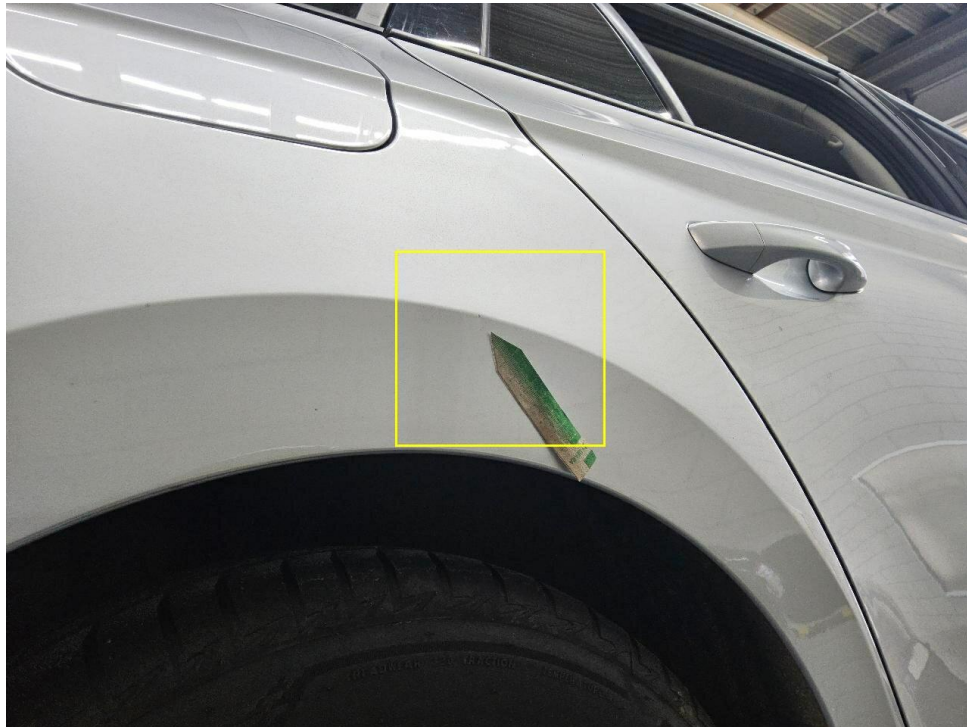
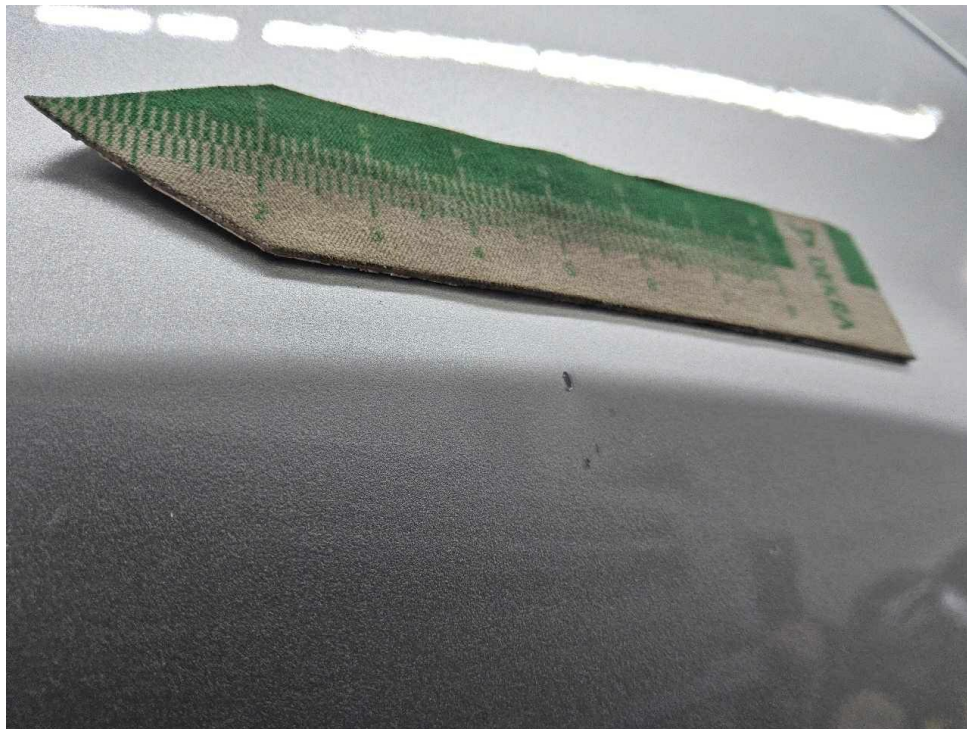
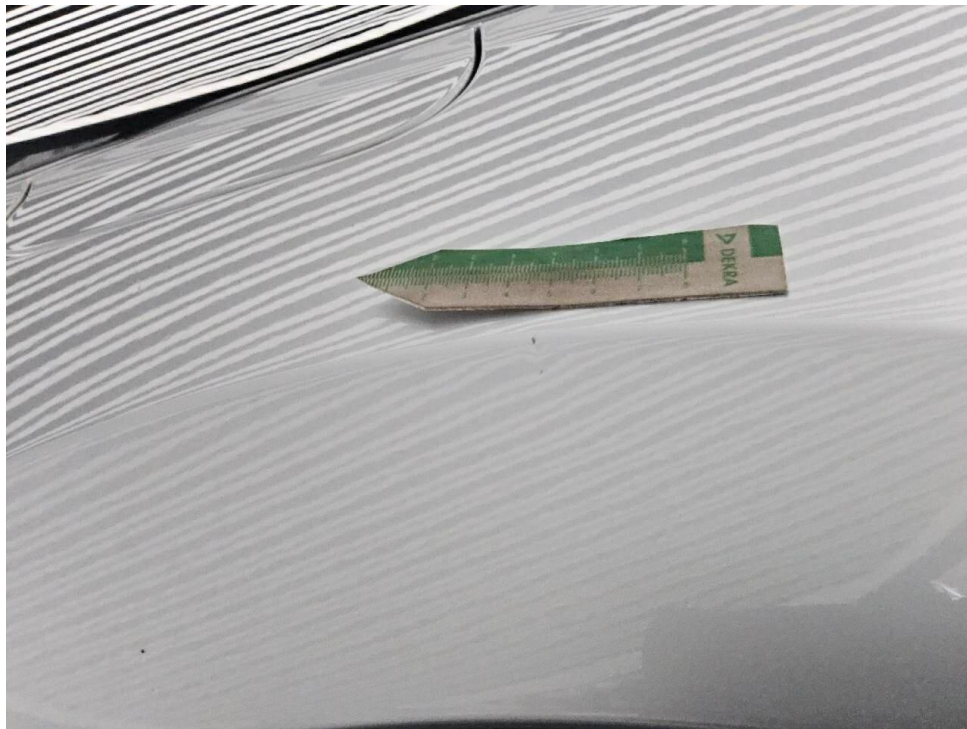
Bild 27 : Seitenwand rechts eingedellt mit Lackbeschädigung

Bild 28 : Seitenwand rechts eingedellt mit Lackbeschädigung

Bild 29 : Seitenwand rechts eingedellt mit Lackbeschädigung

- Tür hinten rechts 178µm
- Seitenwand rechts 601 µm

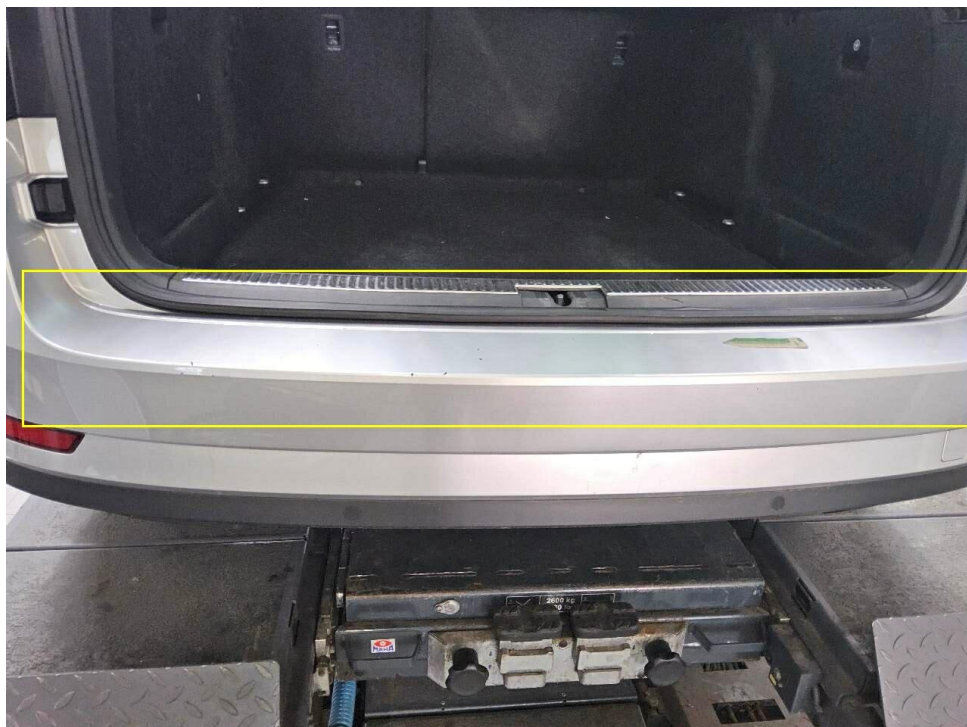
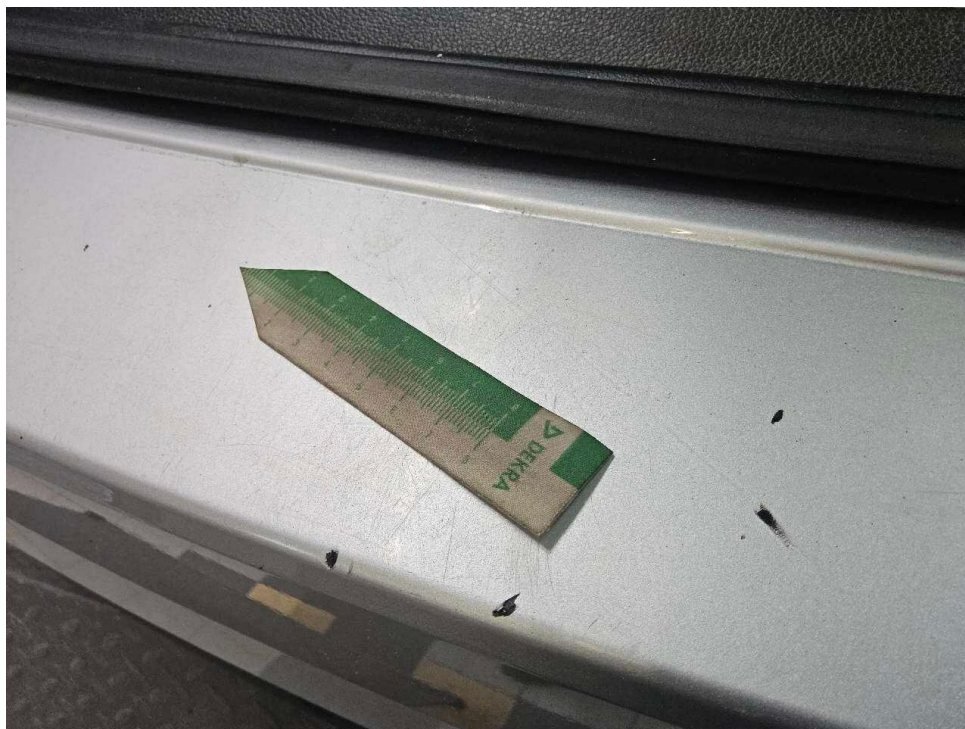
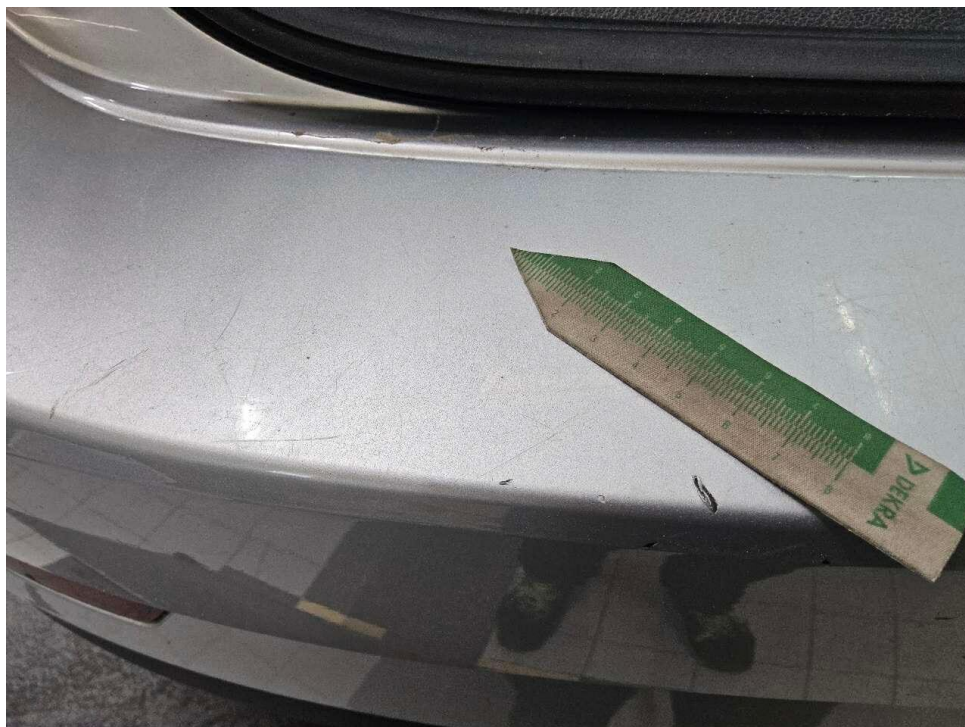
Bild 30 : Stoßfängerverkleidung hinten mehrfach verschrammt

Bild 31 : Stoßfängerverkleidung hinten mehrfach verschrammt

Bild 32 : Stoßfängerverkleidung hinten mehrfach verschrammt

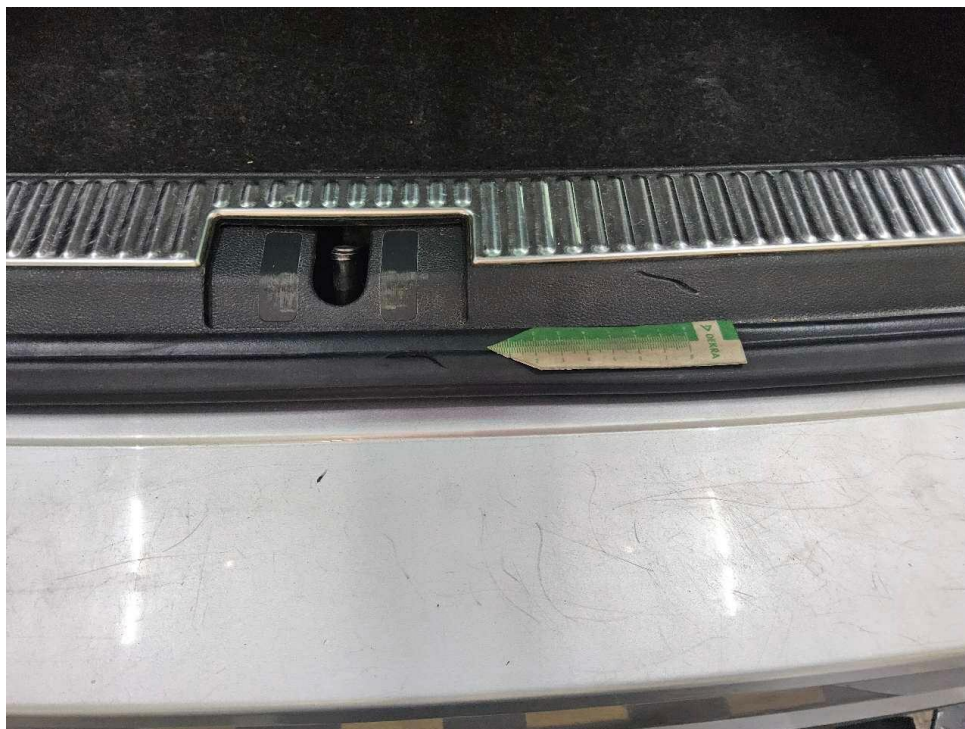
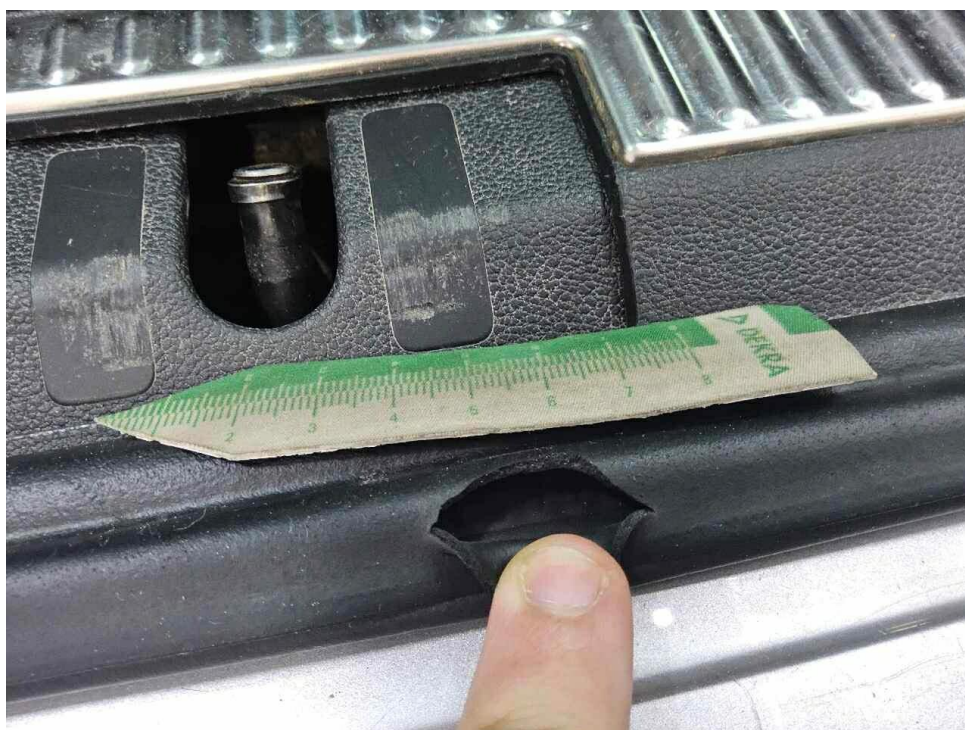
Bild 33 : Kofferraum Dichtung eingerissen

Bild 34 : Kofferraum Dichtung eingerissen

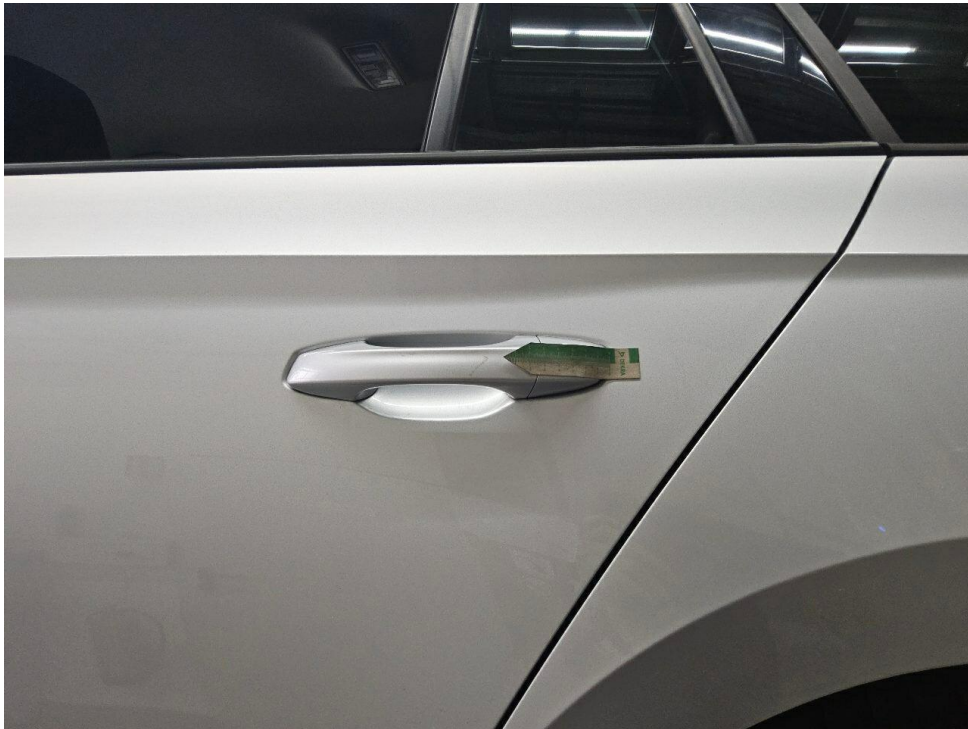
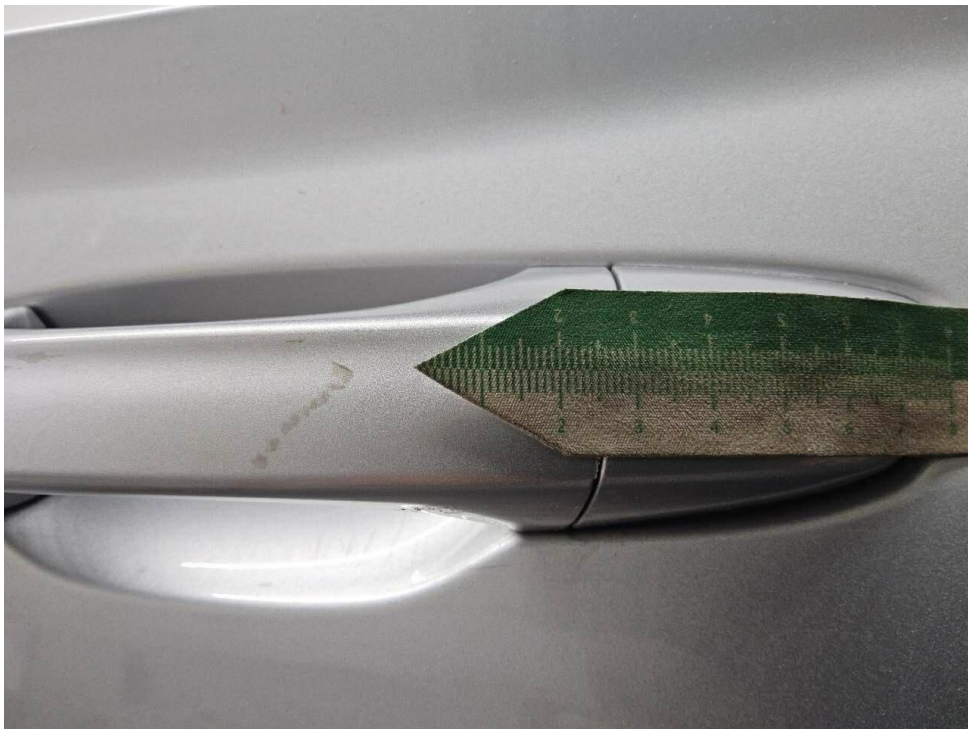
Bild 35 : Türgriff links verschrammt

Bild 36 : Türgriff links verschrammt

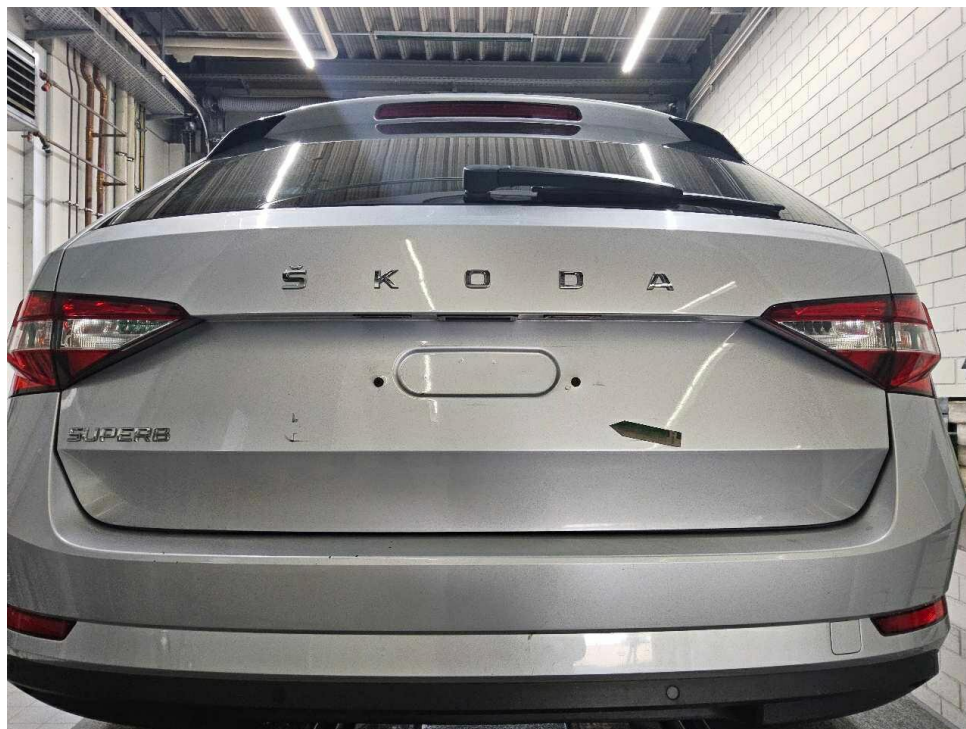
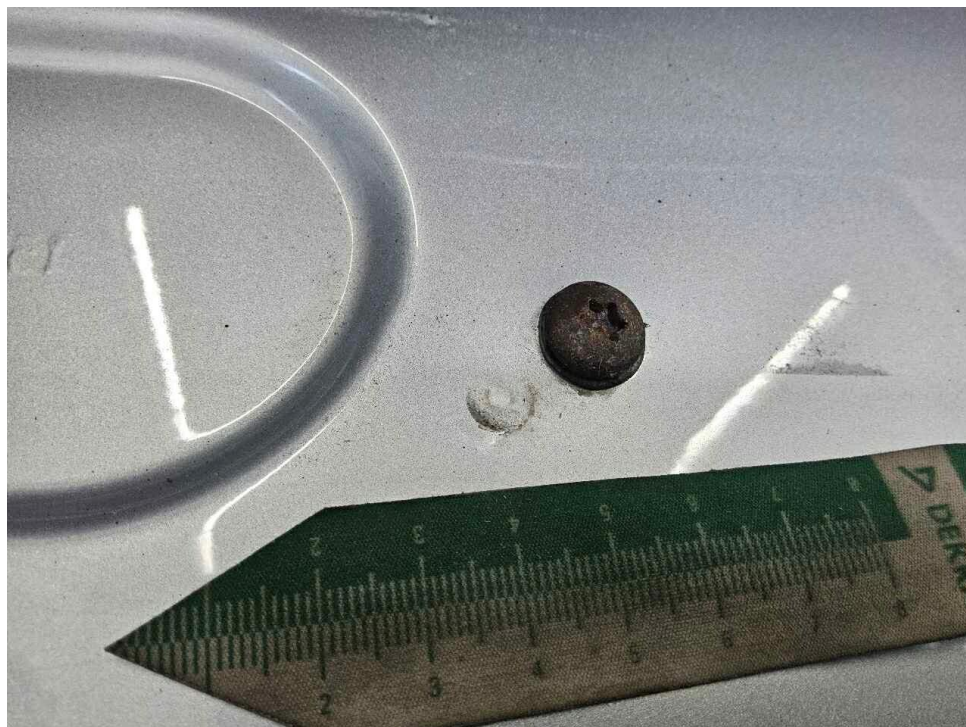
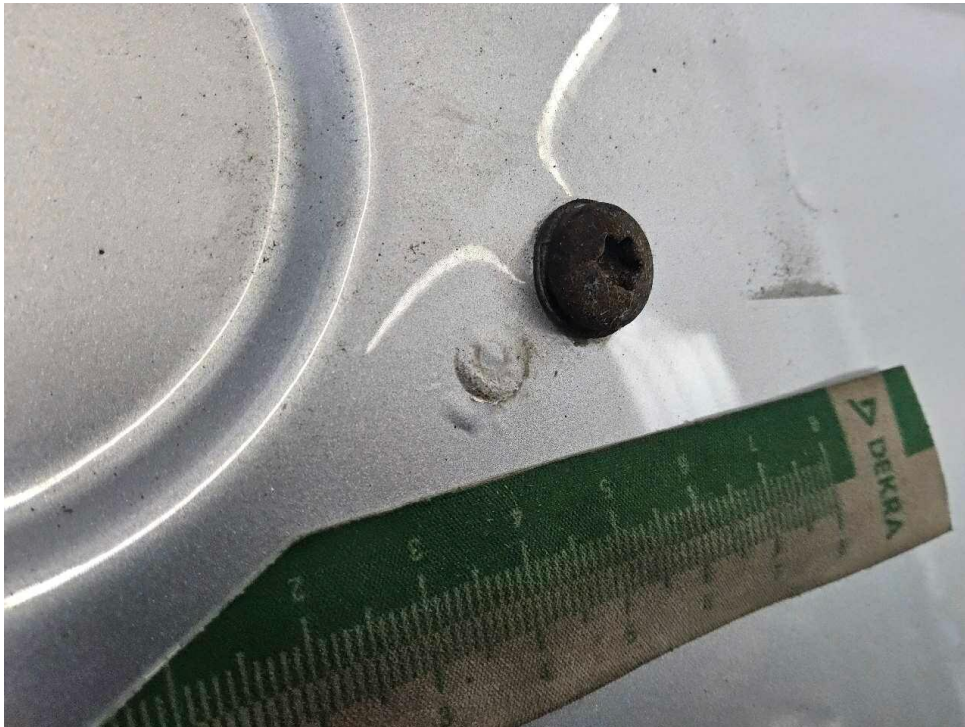
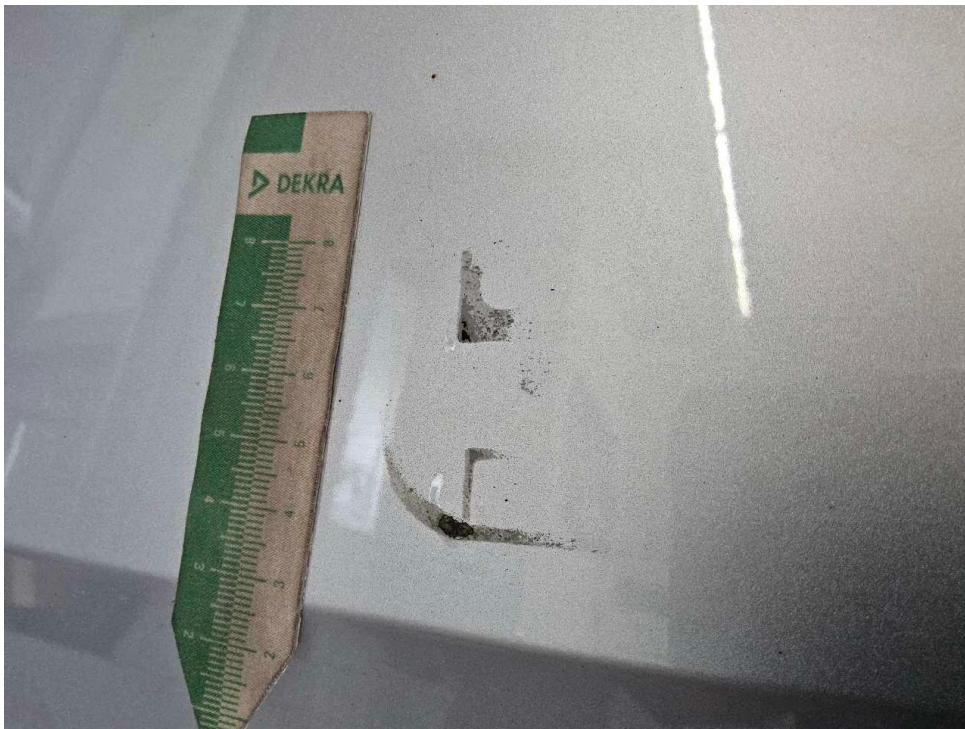
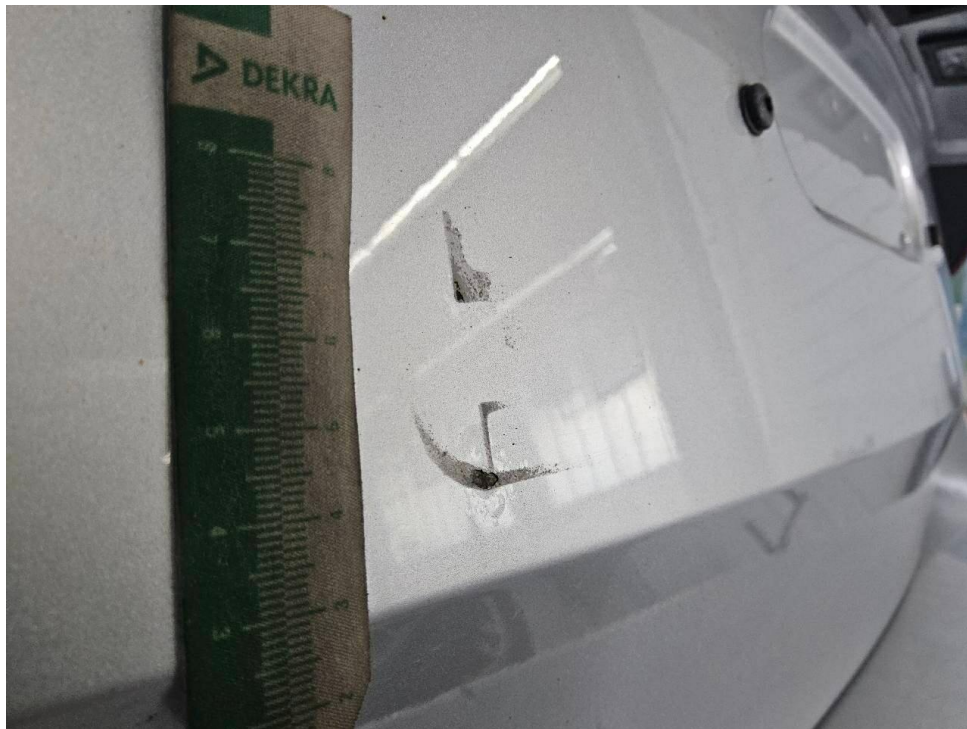
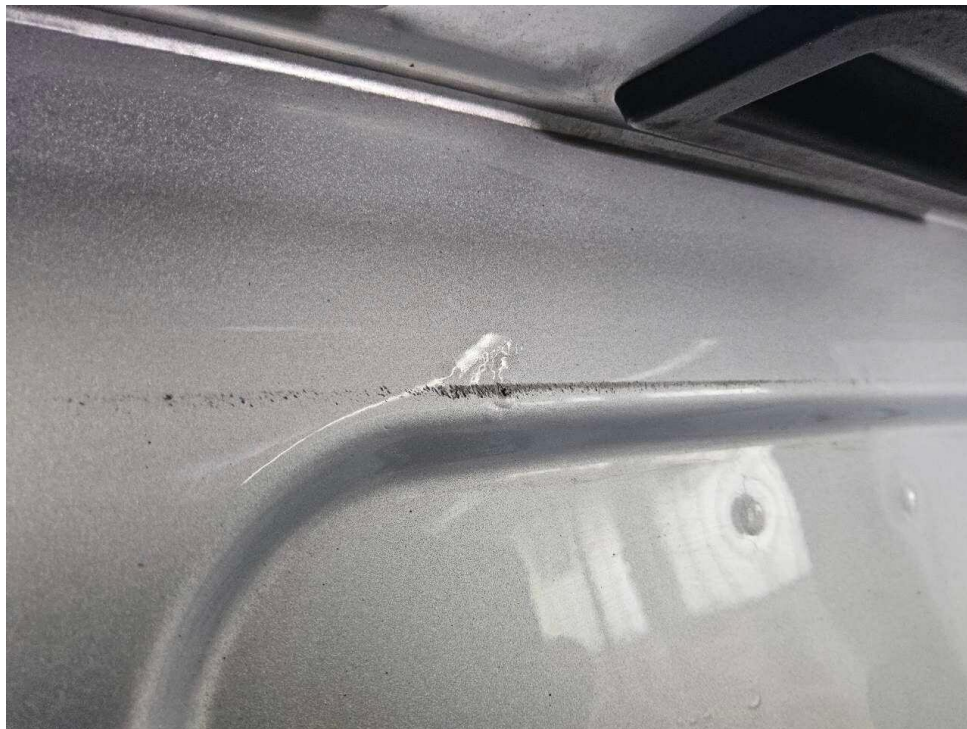
Bild 37 : Heckklappe Korrosionsbildung

Bild 38 : Heckklappe Korrosionsbildung

Bild 39 : Heckklappe Korrosionsbildung

Bild 40 : Heckklappe Korrosionsbildung

Bild 41 : Heckklappe Korrosionsbildung

Bild 42 : Heckklappe Korrosionsbildung

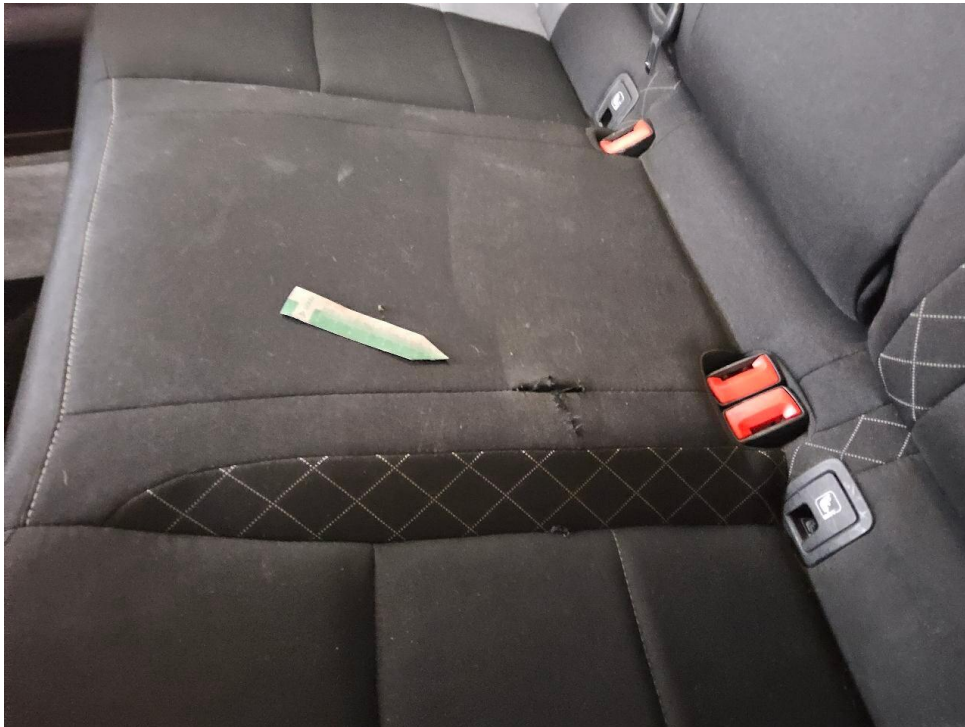
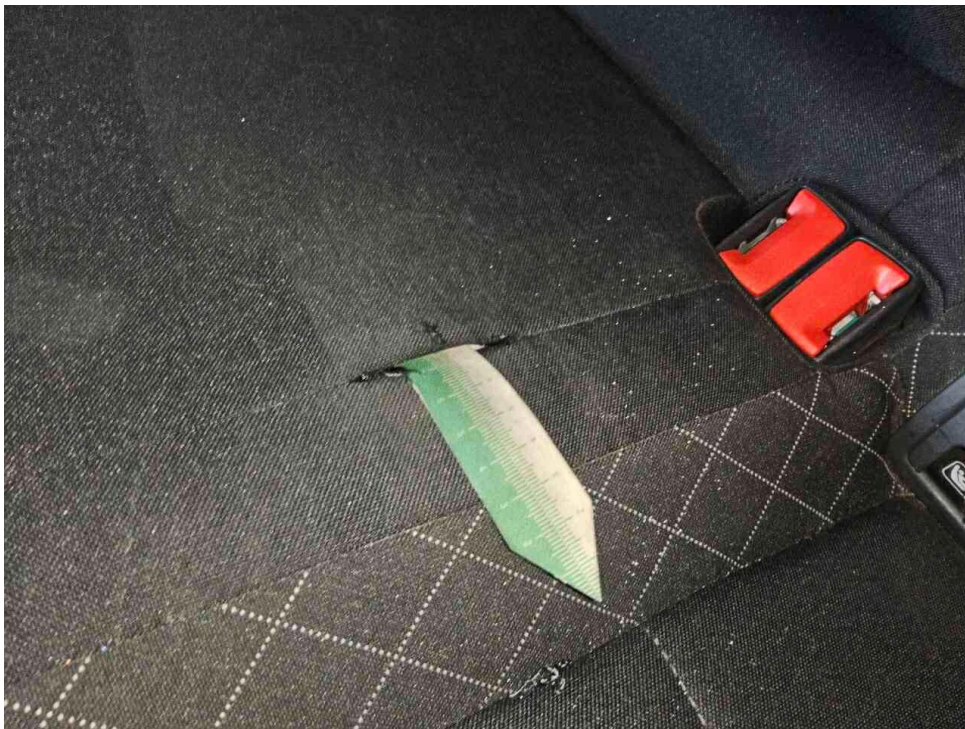
Bild 43 : Rücksitzbank Polster eingerissen

Bild 44 : Rücksitzbank Polster eingerissen
