Zustandsbericht / Minderwertgutachten

Auftraggeber: Mobility Concept GmbH, Grünwalder Weg 34, 82041 Oberhaching
 Besichtigung: 08.05.2026

Erstzulassung	03.05.2022	Letzte Zulassung	03.05.2022
Fahrzeugart	Personenkraftwagen	Hersteller	Skoda
Typ / Verkaufsbez.	Superb Combi (3V5)(06.2015->) / Superb Combi 2.0 TDI Active (EURO 6d)	Aufbauart	Kombi
Türen	5	Sitzplätze	5
Fahrzeug-Ident.-Nr.	TMBJH7NP6N7041520	HSN / TSN	8004 / APL
DAT Europa-Code®	018000540010003	DAT Marktindex	DE00J 6283
Km-Stand abgelesen	134391	Nächste HU §29 StVZO	05 / 2027
Energiequelle / Kraftstoff	Diesel	Zylinderanzahl	4 / Reihenmotor
Leistung (kW)	110	Hubraum (ccm)	1968
Schadstoffklasse:	EURO6;WLTP;AP;PI/CI; M, N1 I	Antriebsart	Frontantrieb
Getriebe / Gänge	Automatik / 6	Felgen	Stahl mit Radzierblende
Farbe (Hersteller)	Reflexsilber metallic (A7W) / 8E, LA7W	Polster / Farbe	Stoff / Anthrazit

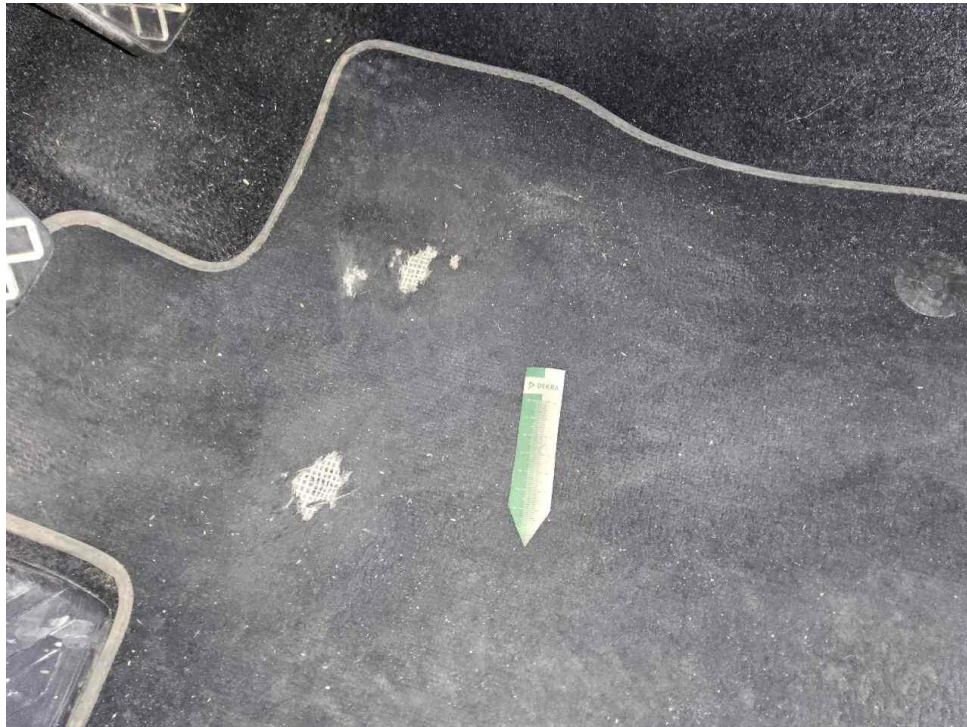
Bild 45 : Fahrerfußmatte verschlissen

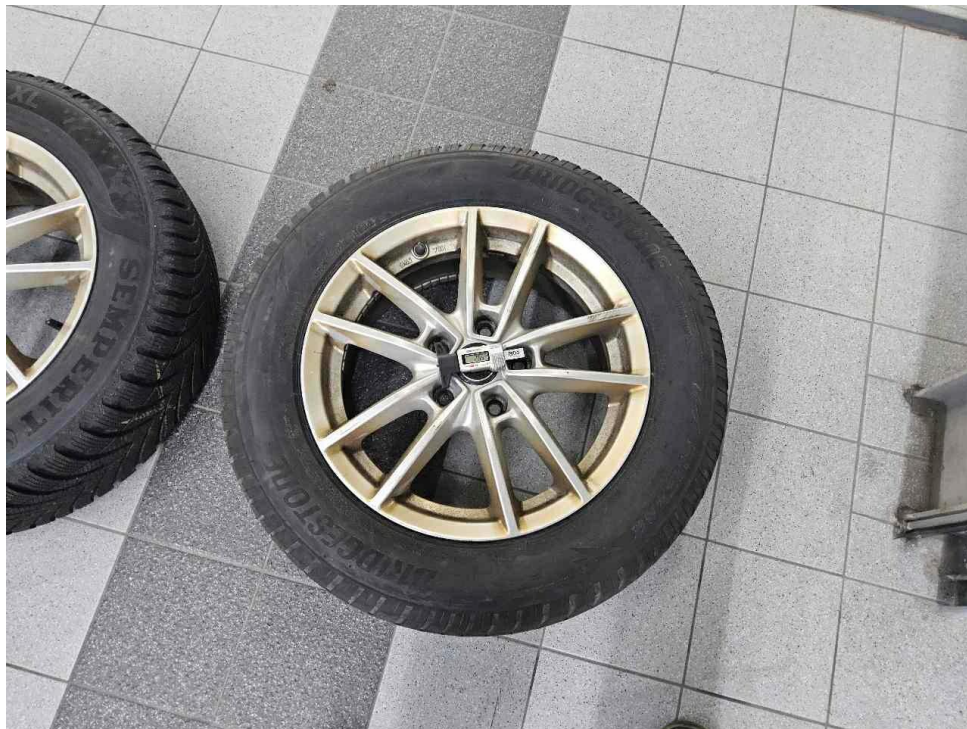
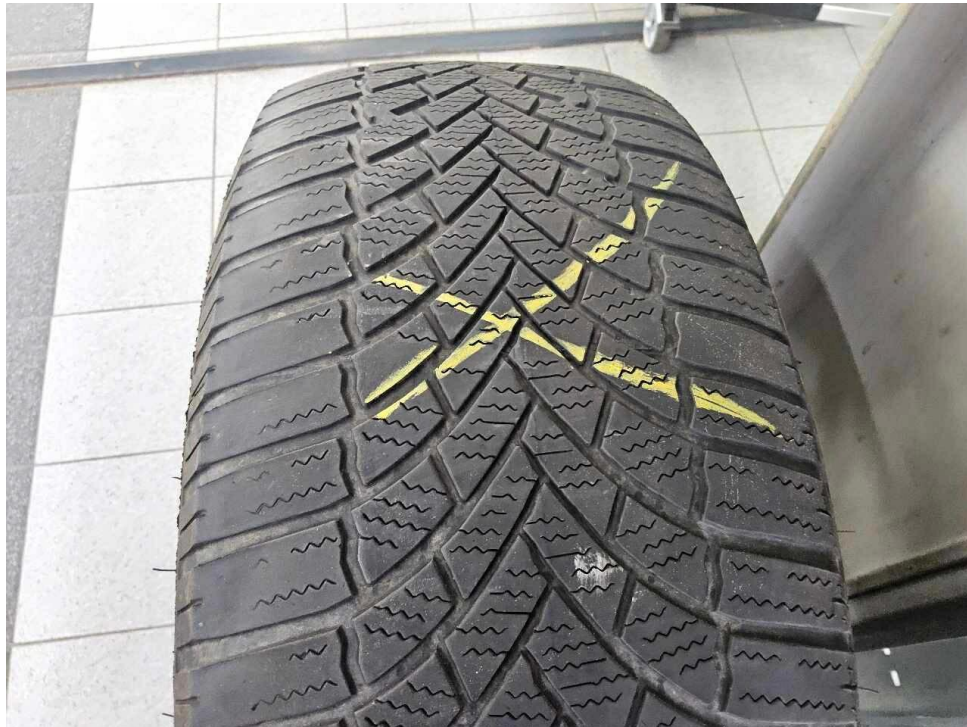
Bild 46 : Achse 1, Reifen Rechts <4mm Profiltiefe

Bild 47 : Achse 1, Reifen Rechts <4mm Profiltiefe

1. Motorhaube Dämmmatte
Nagetierschaden, erneuern (Bild 14, 15)
2. Unterbodenverkleidung vorne
gebrochen, erneuern (Bild 16, 17)
3. Stoßfängerverkleidung vorne mehrfach
verschrammt und deformiert, erneuern
(Bild 18, 19, 20, 21, 22, 23, 24, 25, 26)
4. Seitenwand rechts eingedellt mit
Lackbeschädigung, smart repair (Bild
27, 28, 29)
5. Stoßfängerverkleidung hinten
mehrfach verschrammt, smart repair
(Bild 30, 31, 32)
6. Kofferraum Dichtung eingerissen,
erneuern (Bild 33, 34)
7. Türgriff links verschrammt, smart
repair (Bild 35, 36)
8. Heckklappe Korrosionsbildung,
instandsetzen (Bild 37, 38, 39, 40, 41,
42)
9. Rücksitzbank Polster eingerissen,
erneuern (Bild 43, 44)
10. Fahrerfußmatte verschlissen, erneuern
(Bild 45)
11. Achse 1, Reifen Rechts <4mm
Profiltiefe (Bild 46, 47)
12. Achse 1, Reifen Links Fremdkörper
(Bild 48)

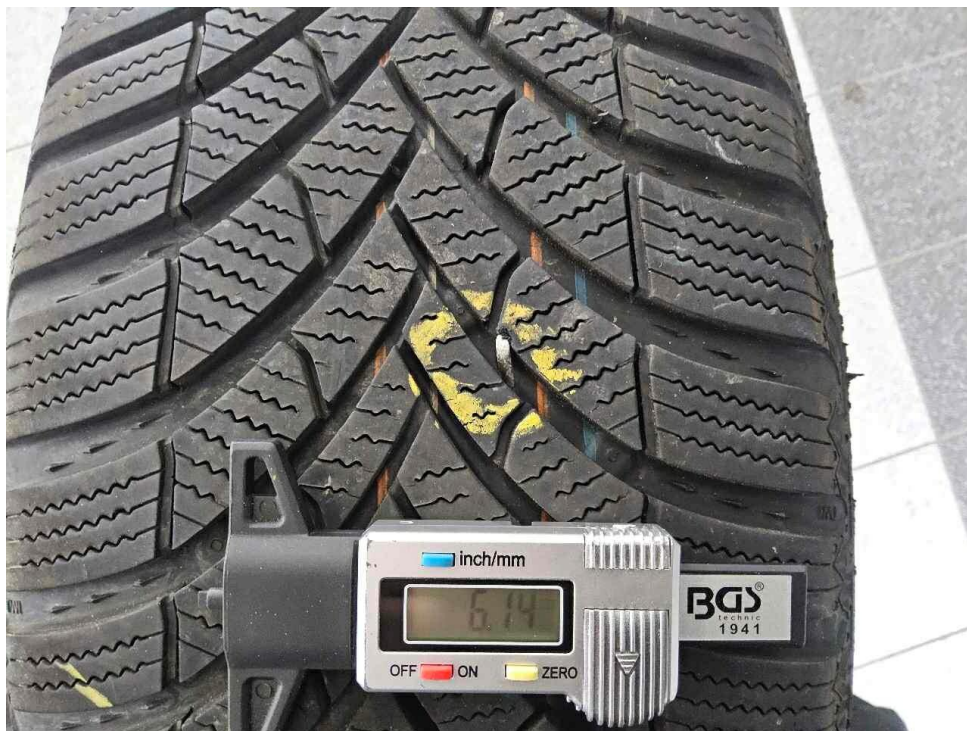
Bild 48 : Achse 1, Reifen Links Fremdkörper
