## » Übersicht

| <b>Berichts-Nr:</b> | 10461446 |

| <b>Hersteller:</b> | Seat |
| <b>Modell:</b> | Arona |

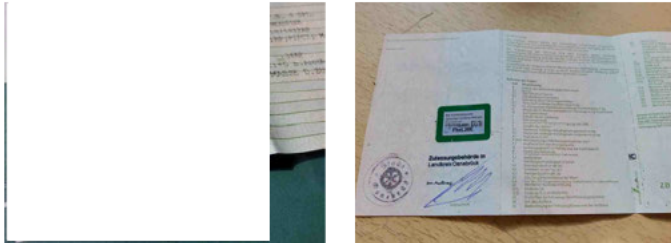
| Nr | Bauteil | Schadensbeschreibung | Reparaturempfehlung |
|---|---|---|---|
| 1 | HU/AU (Haupt-/Abgasuntersuchung) | Abgelaufen | Erneuern |

#### 1 - HU/AU (Haupt-/Abgasuntersuchung) - Abgelaufen - Erneuern

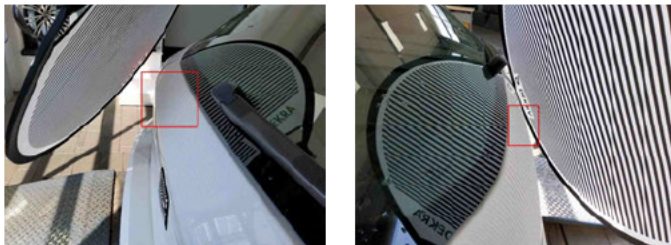
| Nr | Bauteil | Schadensbeschreibung | Reparaturempfehlung |
|---|---|---|---|
| 2 | Heckklappe | Delle(n) | Kaltdrücken |

#### 2 - Heckklappe - Delle(n) - Kaltdrücken

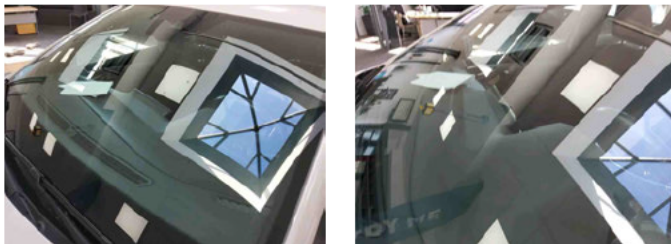
| Nr | Bauteil | Schadensbeschreibung | Reparaturempfehlung |
|---|---|---|---|
| 1 | Windschutzscheibe | Steinschlag | Akzeptabel (Gebrauchsspur) |

#### 1 - Windschutzscheibe - Steinschlag - Akzeptabel (Gebrauchsspur)

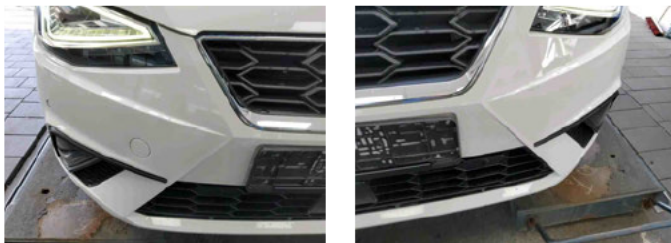
| Nr | Bauteil | Schadensbeschreibung | Reparaturempfehlung |
|---|---|---|---|
| 2 | Stoßfänger vorne | Steinschlag | Akzeptabel (Gebrauchsspur) |

#### 2 - Stoßfänger vorne - Steinschlag - Akzeptabel (Gebrauchsspur)
