**Fahrzeugbeschreibung**

## Zustandsbericht

| Berichtsnummer : | 0000000932043-DE968 | | |

#### Renault Traffic Kasten (06.2014->) L2H1 3,0t Komfort

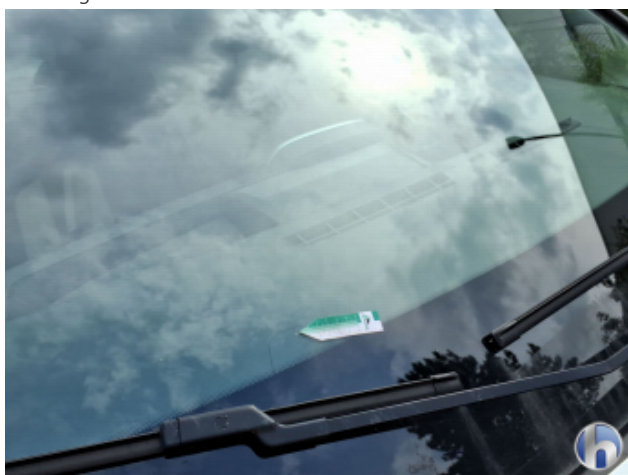
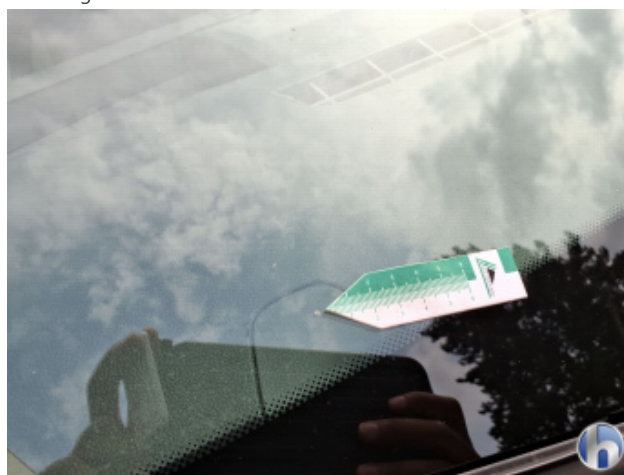
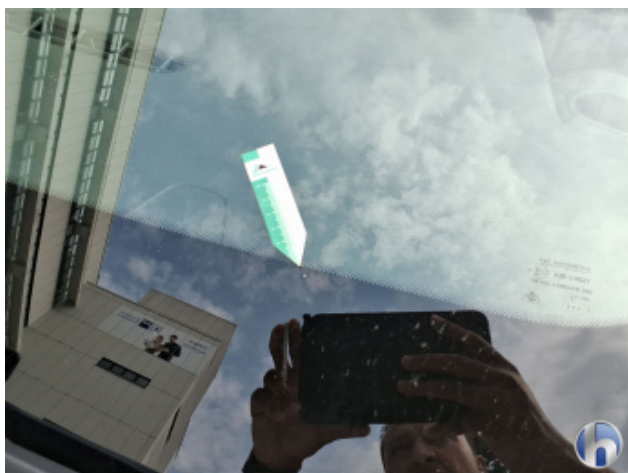
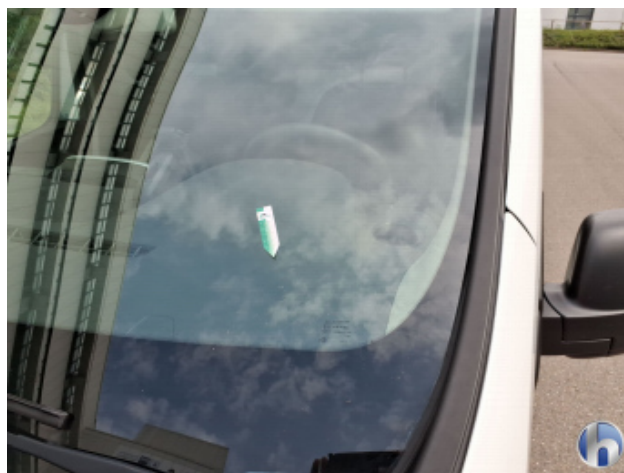
| | Bauteil | Schaden | Rep.-Art |
|---|---|---|---|
| 1. | Windschutzscheibe | Gebrauchsspuren | Ohne Reparatur |

1. Windschutzscheibe  
Gebrauchsspuren - Ohne Reparatur

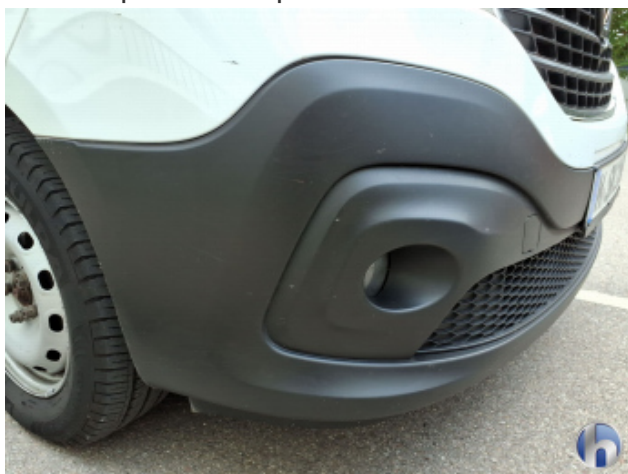
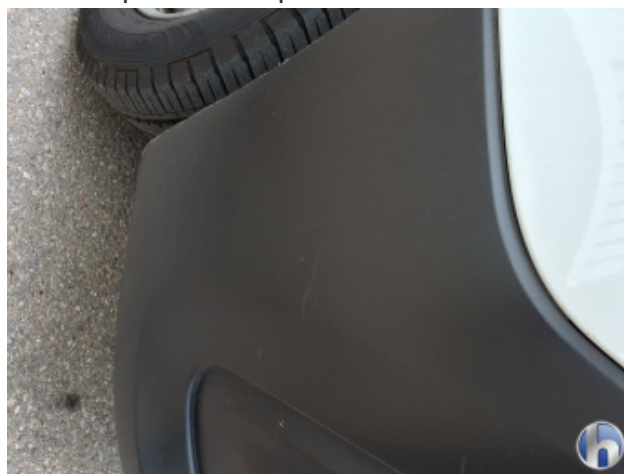
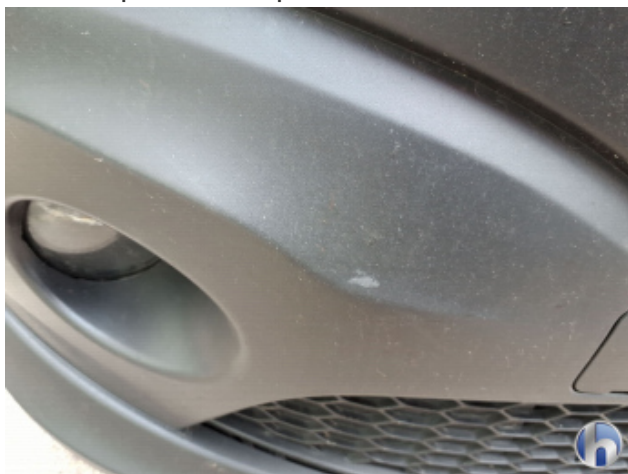
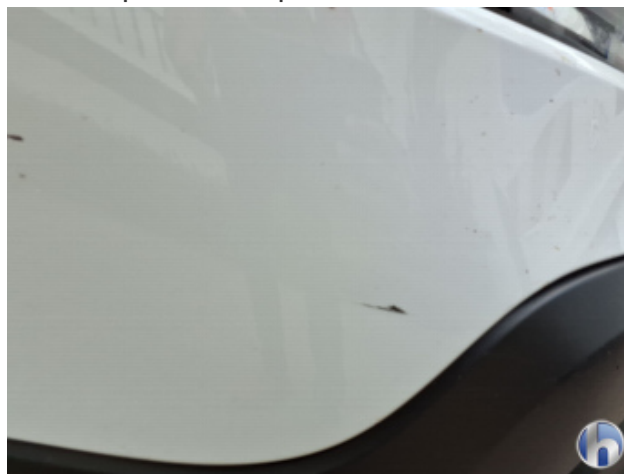
| | Bauteil | Schaden | Rep.-Art |
|---|---|---|---|
| 2. | Stoßfänger Vorne | Gebrauchsspuren | Ohne Reparatur |

2. Stoßfänger Vorne  
Gebrauchsspuren - Ohne Reparatur

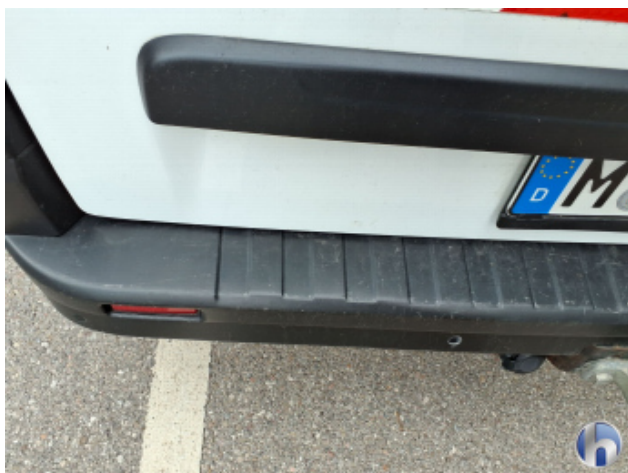
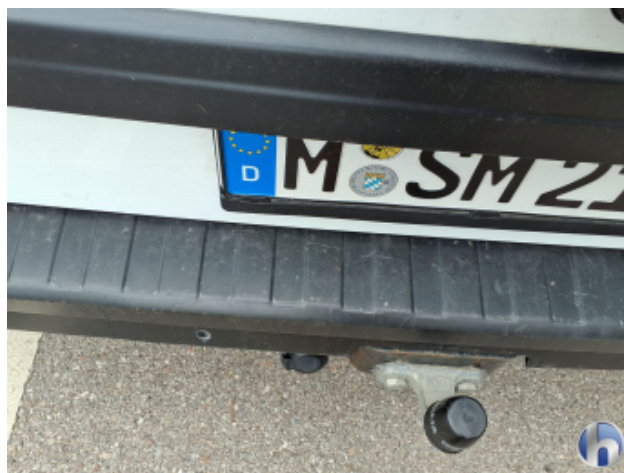
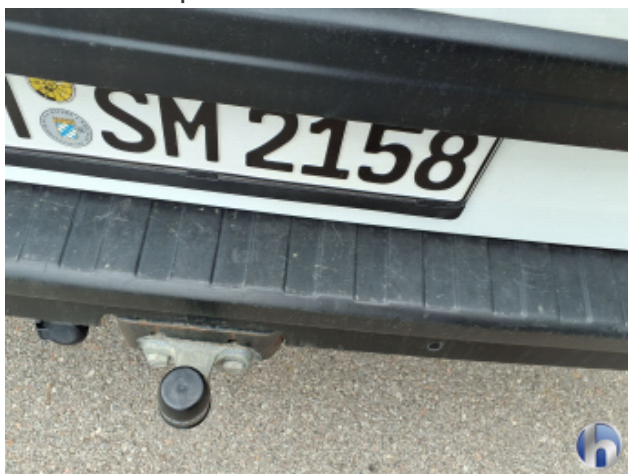
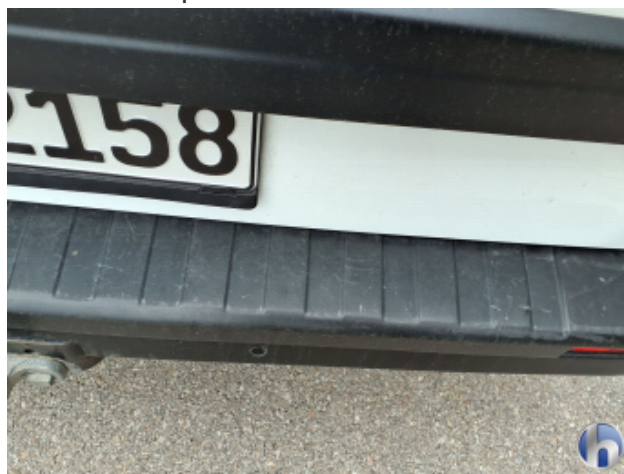
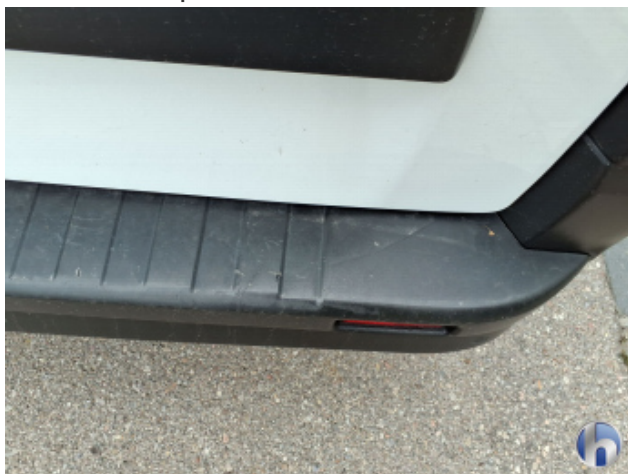
| | Bauteil | Schaden | Rep.-Art |
|---|---|---|---|
| 3. | Stoßfänger Hinten | Kratzer | Smart Repair |

3. Stoßfänger Hinten  
Kratzer - Smart Repair

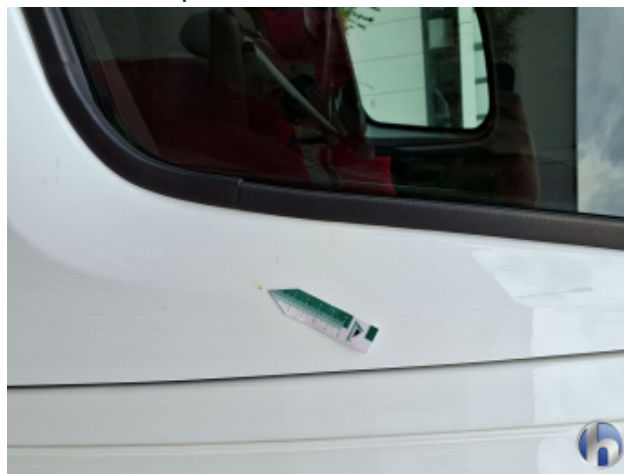
| | Bauteil | Schaden | Rep.-Art |
|---|---|---|---|
| 4. | Tür Vorne - Links | Rost | Auslegen / Polieren |

4. Tür Vorne - Links  
Rost - Auslegen / Polieren

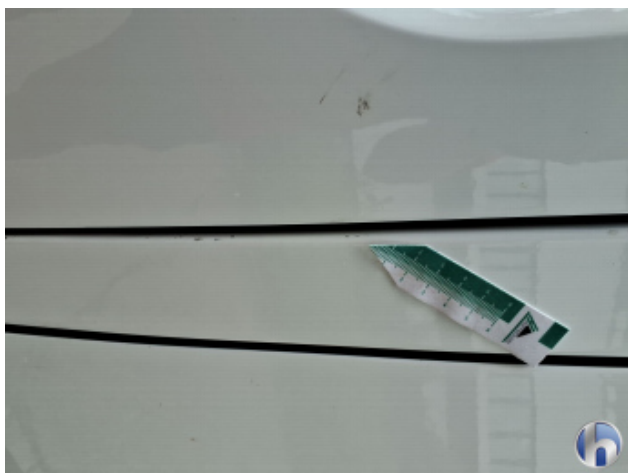
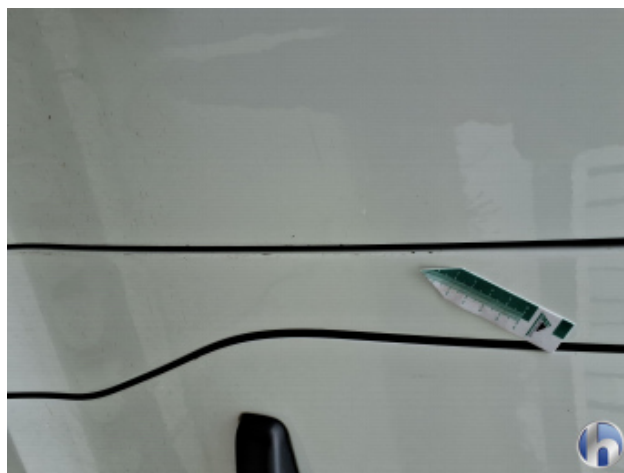
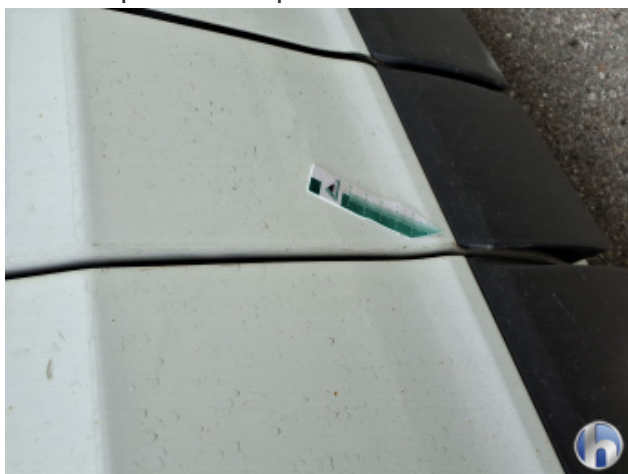
| | Bauteil | Schaden | Rep.-Art |
|---|---|---|---|
| 5. | Tür Hinten - Rechts | Gebrauchsspuren | Ohne Reparatur |

5. Tür Hinten - Rechts  
**Gebrauchsspuren - Ohne Reparatur**

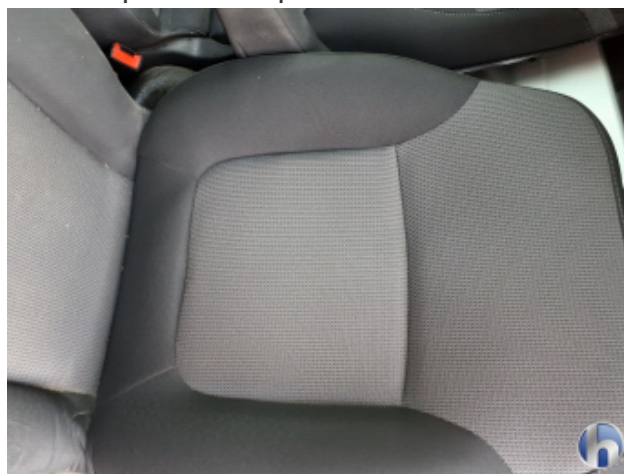
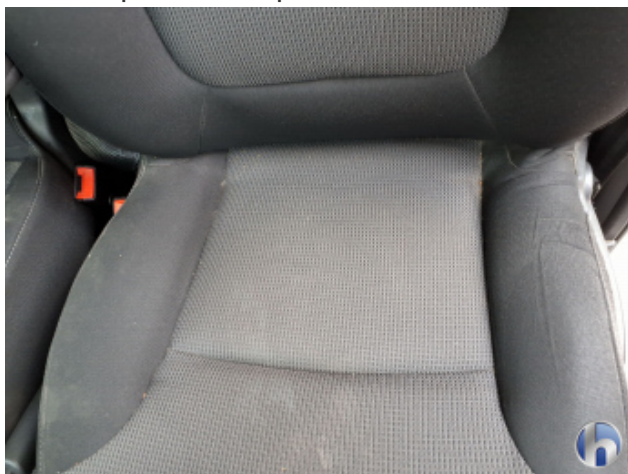
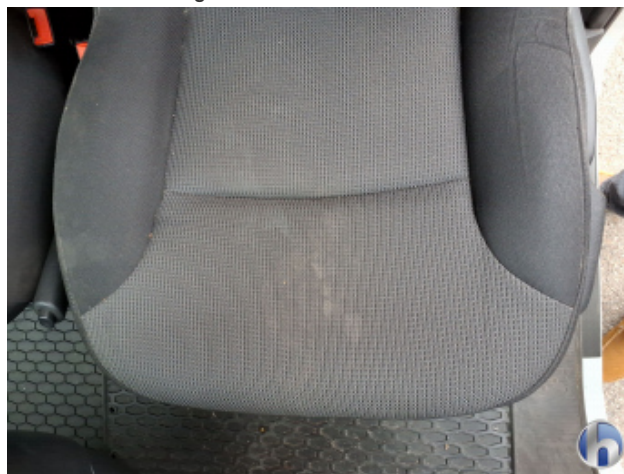
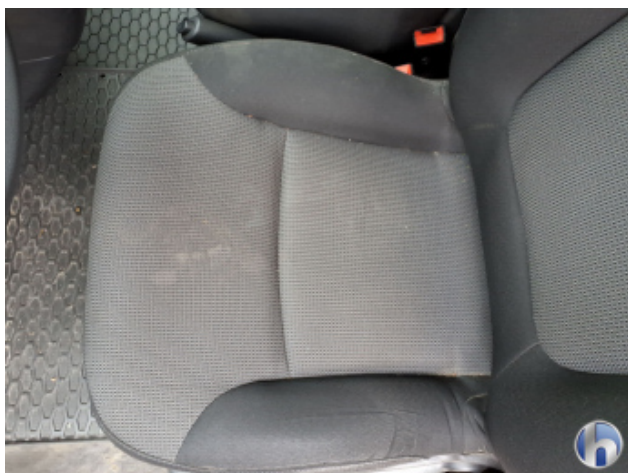
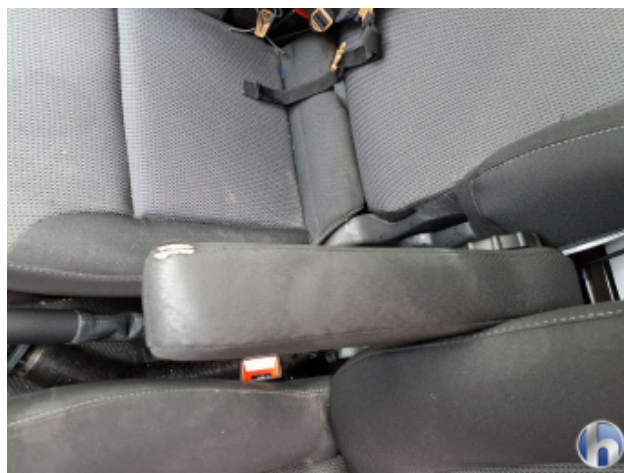
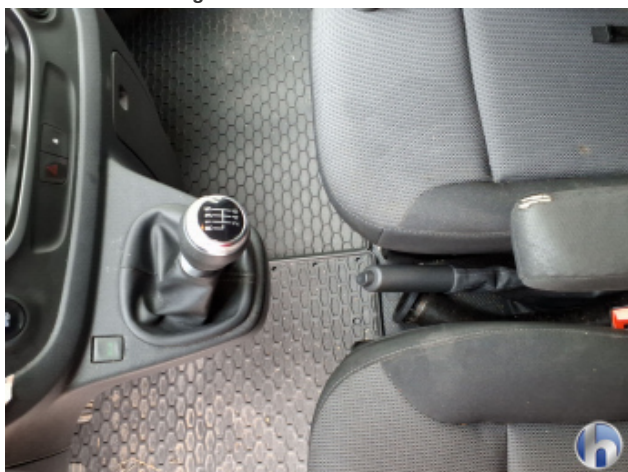
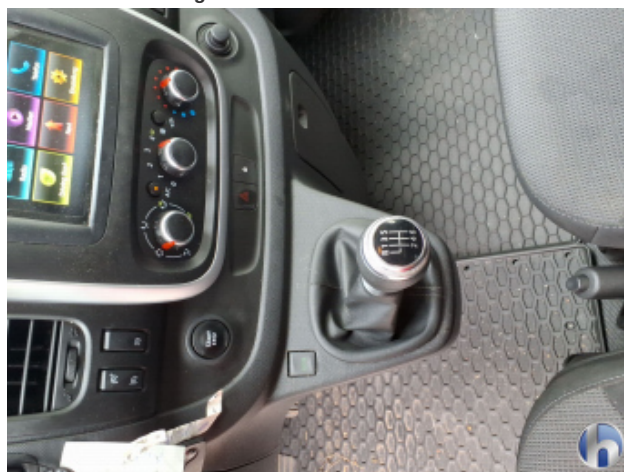
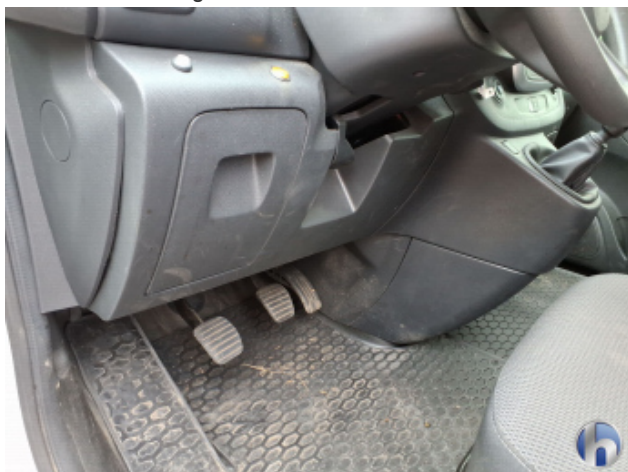
| | Bauteil | Schaden | Rep.-Art |
|---|---|---|---|
| 6. | Sitz Innenraum links vorne | Verschmutzt | Reinigen |

6. Sitz Innenraum links vorne  
**Verschmutzt - Reinigen**

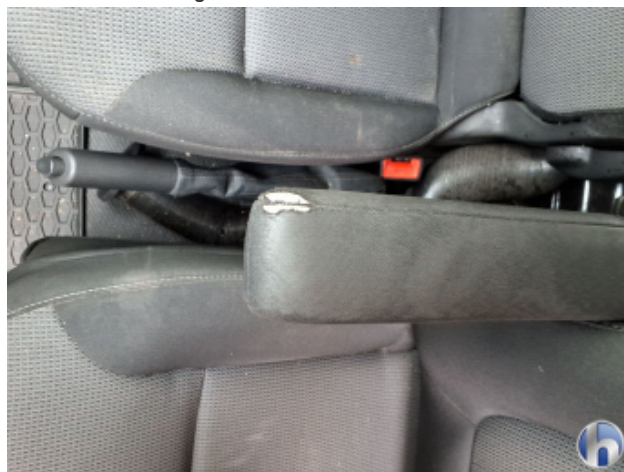
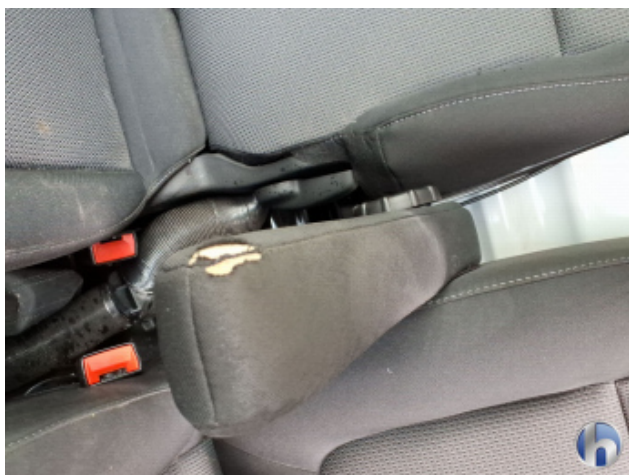
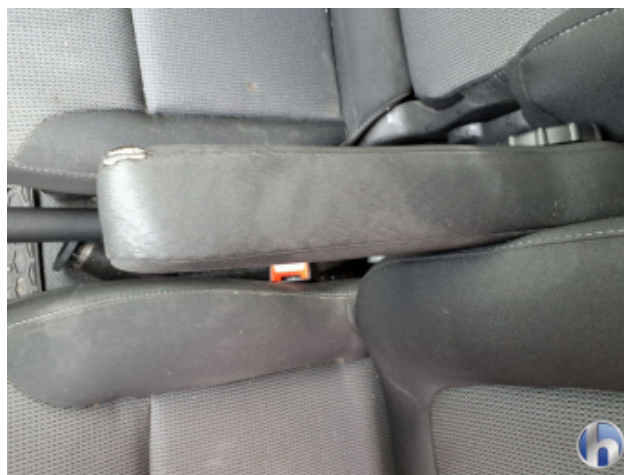
| | Bauteil | Schaden | Rep.-Art |
|---|---|---|---|
| 7. | Sitz Innenraum links vorne | Beschädigt | Erneuern |

7. Sitz Innenraum links vorne  
**Beschädigt - Erneuern**
