WBA5P51050FM39749

## Zustandsbericht

**TÜV SÜD Auto Service GmbH**  
Römeräcker 1  
76351 Linkenheim - Hochstetten

Besichtigungsdatum: 19.06.2026  
**Protokollnummer: 46054104**  
Anlieferungsdatum: 19.06.2026

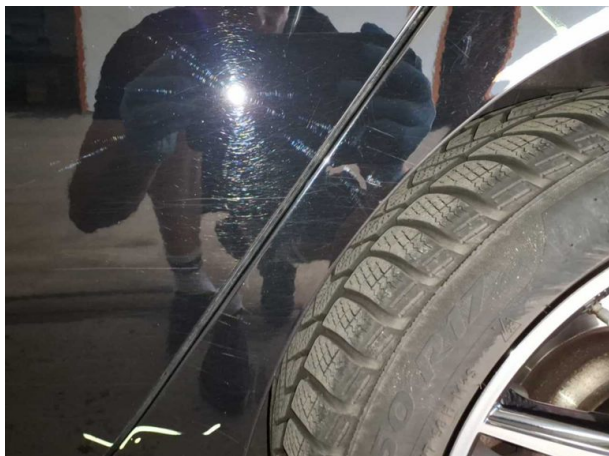
| Nr. | Bauteilgruppe | Beschreibung |
|---|---|---|
| 1 | Seitenwand links | Seitenwand - verkratzt / verschürft - auslegen / polieren |

**Beschädigung #1:** Seitenwand links: Seitenwand - verkratzt / verschürft - auslegen / polieren

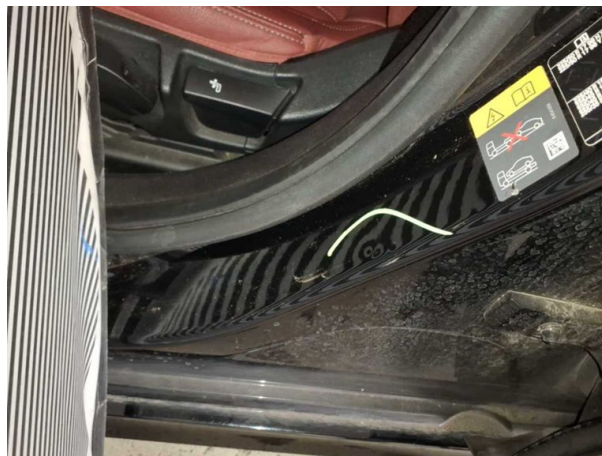
| Nr. | Bauteilgruppe | Beschreibung |
|---|---|---|
| 2 | Schweller links | Einstieg - Delle / Lackschaden - Smart Repair |

**Beschädigung #2:** Schweller links: Einstieg - Delle / Lackschaden - Smart Repair

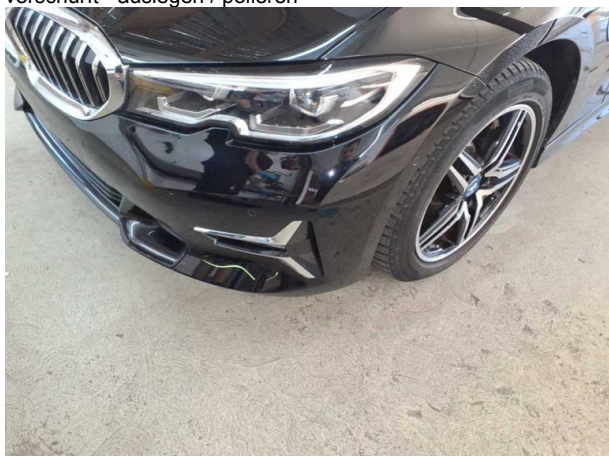
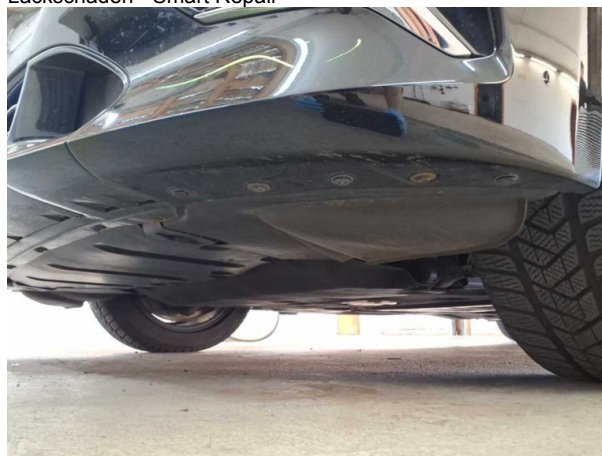
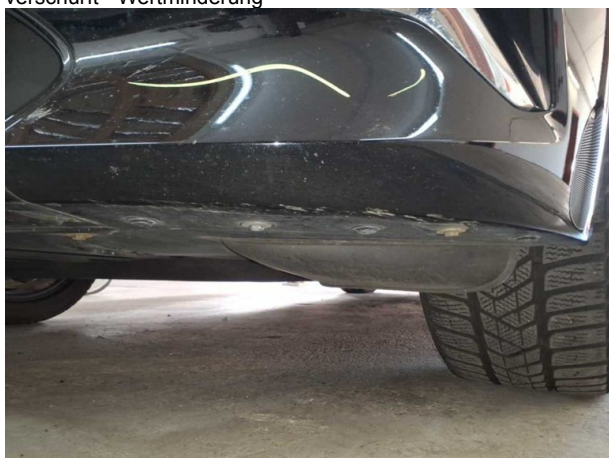
| Nr. | Bauteilgruppe | Beschreibung |
|---|---|---|
| 3 | Stoßfänger vorn | Stoßfänger vorn - verkratzt / verschürft - Wertminderung |

**Beschädigung #3:** Stossfänger vorn: Stossfänger vorn - verkratzt / verschürft - Wertminderung

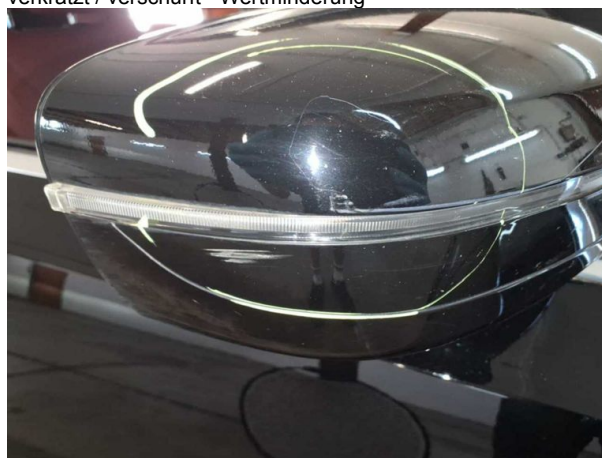
| Nr. | Bauteilgruppe | Beschreibung |
|---|---|---|
| 4 | Außenspiegel rechts | Abdeckkappe - verkratzt / verschürft - Smart Repair |

**Beschädigung #4:** Außenspiegel rechts: Abdeckkappe - verkratzt / verschürft - Smart Repair

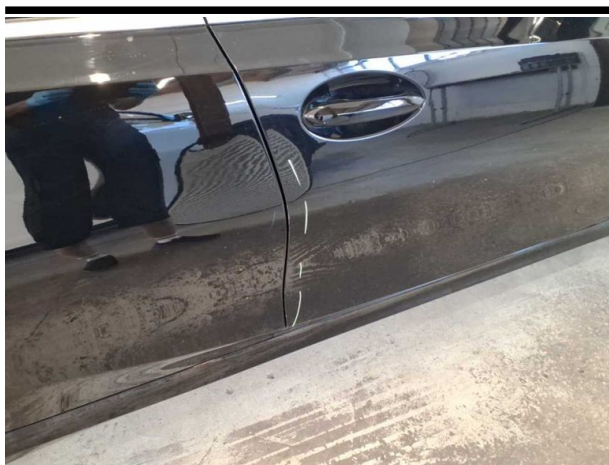
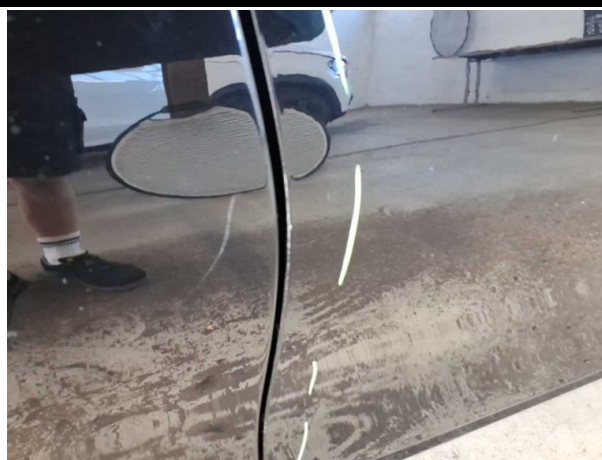
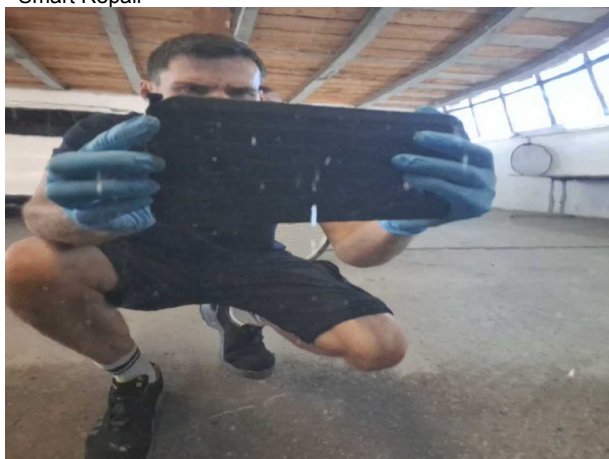
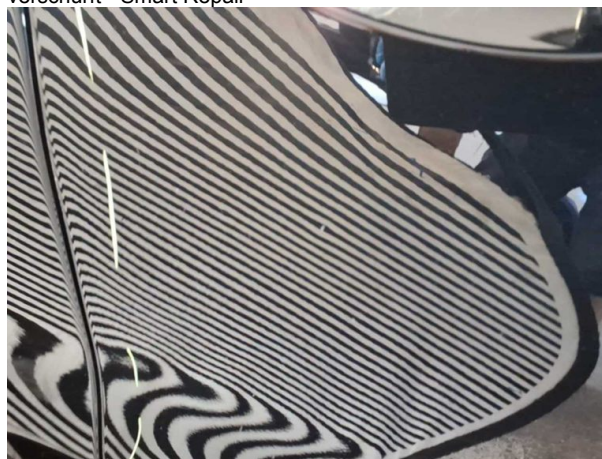
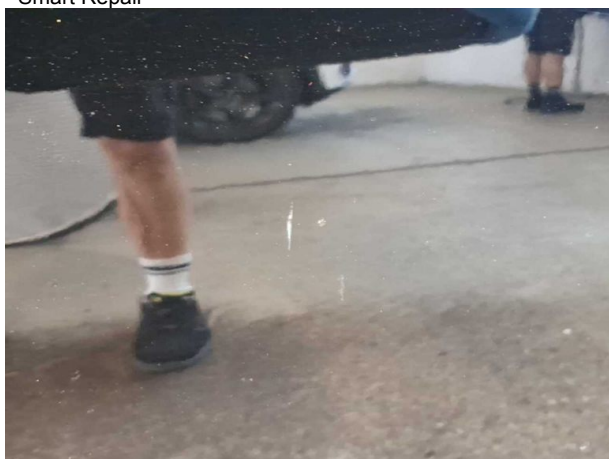
| Nr. | Bauteilgruppe | Beschreibung |
|---|---|---|
| 5 | Tür vorn rechts | Türkante - verkratzt / verschürft - Smart Repair |

**Beschädigung #5:** Tür vorn rechts: Türkante - verkratzt / verschü...  
- Smart Repair

**Beschädigung #5:** Tür vorn rechts: Türkante - verkratzt /  
verschürft - Smart Repair

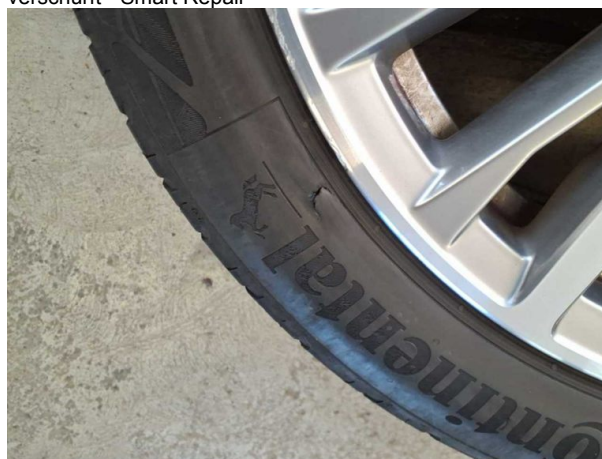
| Nr. | Bauteilgruppe | Beschreibung |
|---|---|---|
| 6 | 2.Radsatz | 1 Reifen - beschädigt - erneuern |

| Achse | Reifengröße | Hersteller | Reifentyp | Profiltiefe | Verktgl. | Zul. |
|---|---|---|---|---|---|---|
| 1 | 225/45 R18 95Y | Continental | Sommerreifen | 5mm - 5mm | n.i.O. | |

**Beschädigung #6:** 2.Radsatz: 1 Reifen - beschädigt - erneuern

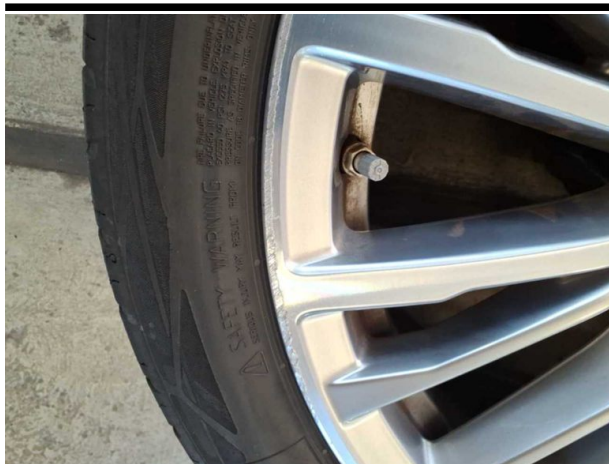
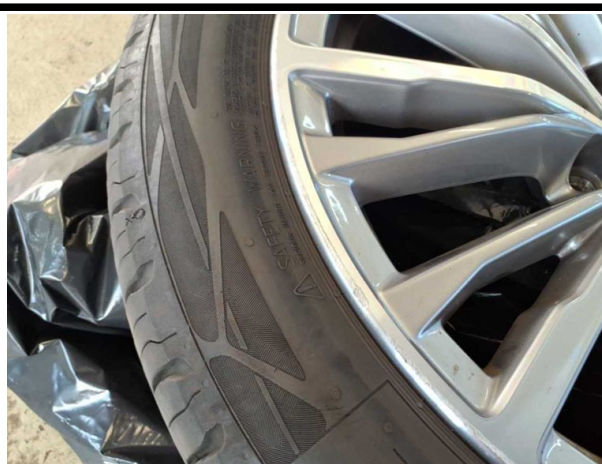
| Nr. | Bauteilgruppe | Beschreibung |
|---|---|---|
| 7 | 2.Radsatz | 2 Leichtmetallfelgen - verkratzt / verschürft - Wertminderung |

**Beschädigung #7:** 2.Radsatz: 2 Leichtmetallfelgen - verkratzt / verschürft - Wertminderung

**Beschädigung #7:** 2.Radsatz: 2 Leichtmetallfelgen - verkratzt... verschürft - Wertminderung

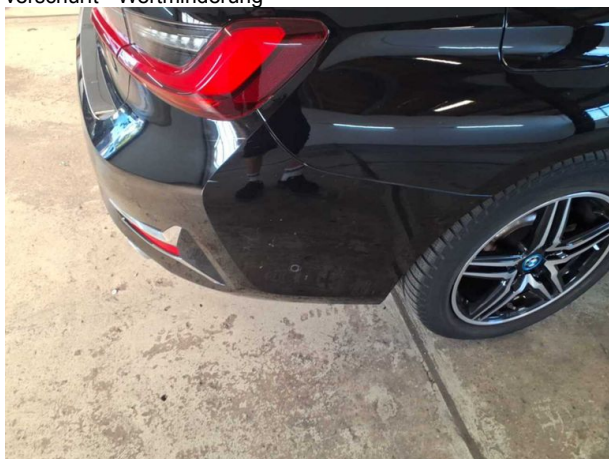
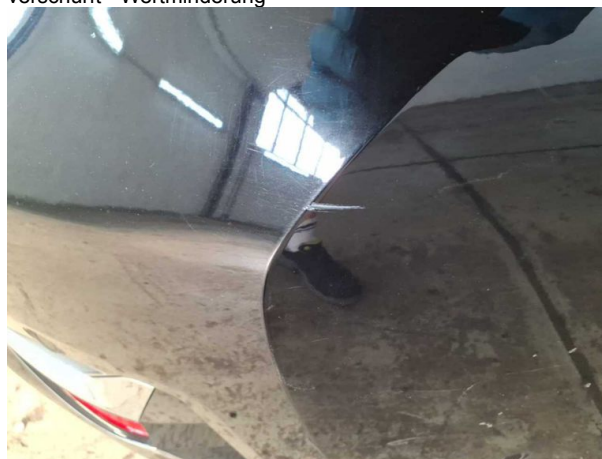
| Nr. | Bauteilgruppe | Beschreibung |
|---|---|---|
| 8 | Stoßfänger hinten | Stoßfänger hinten - verkratzt / verschürft - instandsetzen und lackieren |

**Beschädigung #8:** Stossfänger hinten: Stossfänger hinten - verkratzt / verschürft - instandsetzen und lackieren

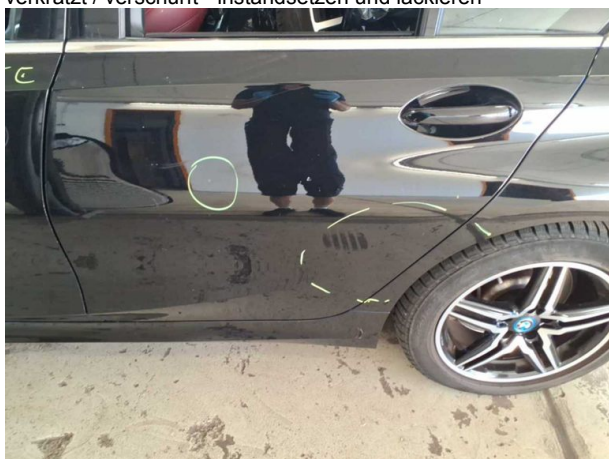
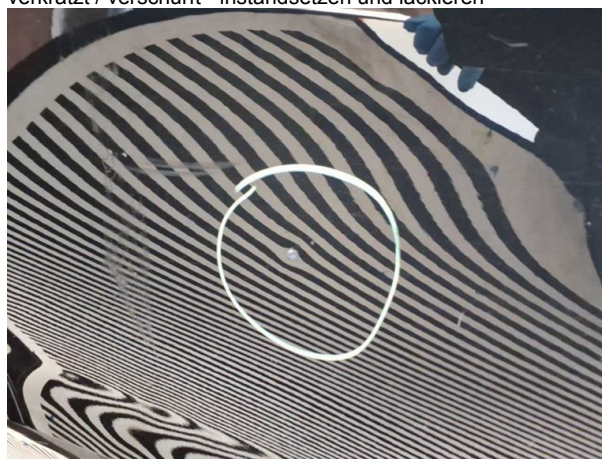
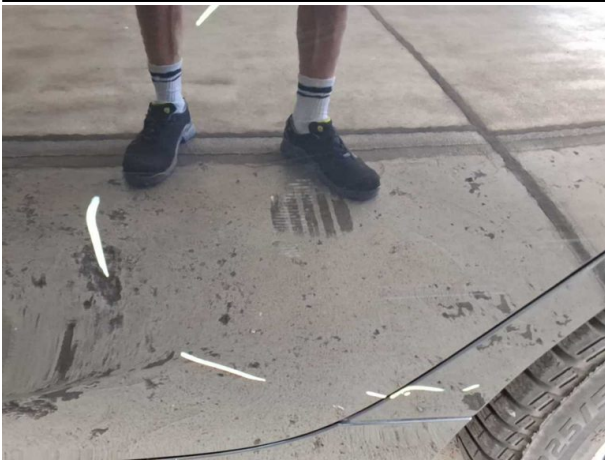
| Nr. | Bauteilgruppe | Beschreibung |
|---|---|---|
| 9 | Tür hinten links | Tür - Delle / Lackschaden - instandsetzen und lackieren |

**Beschädigung #9:** Tür hinten links: Tür - Delle / Lackschaden - instandsetzen und lackieren

**Beschädigung #9:** Tür hinten links: Tür - Delle / Lackschade... instandsetzen und lackieren

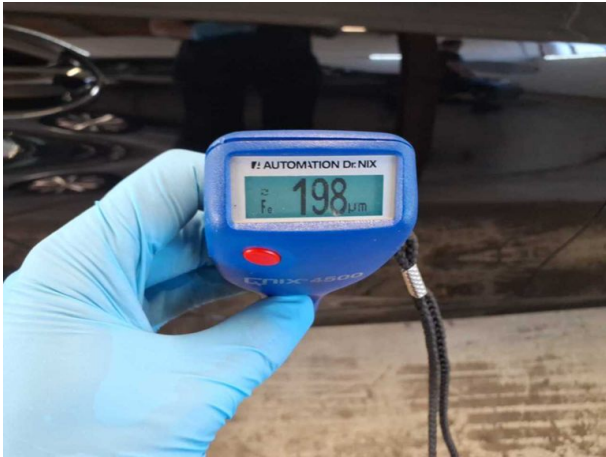
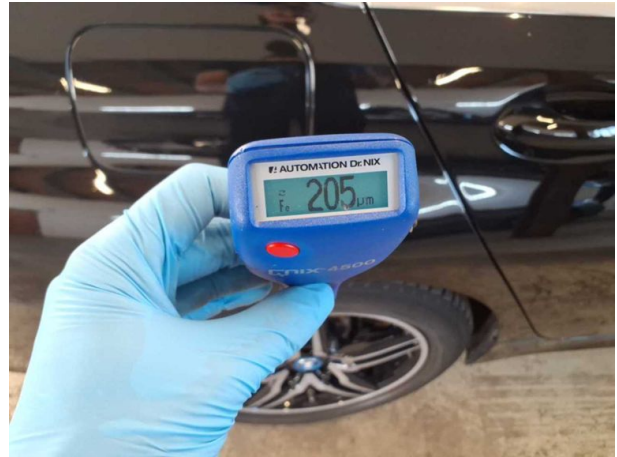
| Nr. | Ort |
|---|---|
| 1 | Dach, Seitenwand rechts, Tür hinten rechts |

**Nachlackierung 1:** Dach, Seitenwand rechts, Tür hinten rechts

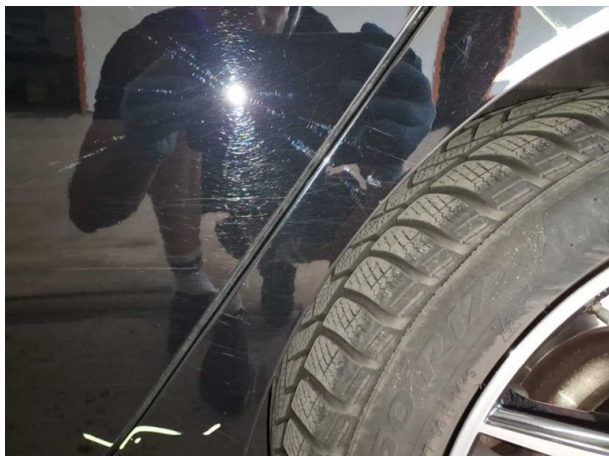
| No. | Component group | Description |
|---|---|---|
| 1 | Side panel - rear left side | Side panel - Scratched - Cover / polish |

**Damage #1:** Side panel - rear left side: Side panel - Scratched - Cover / polish

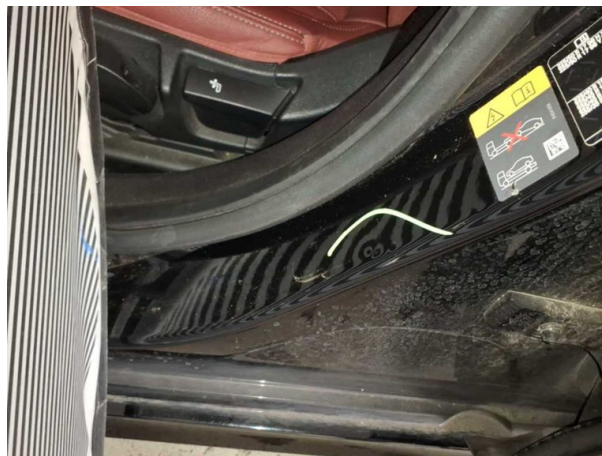
| No. | Component group | Description |
|---|---|---|
| 2 | Sill - left side | Sill - Dent / paintcoat damage - Smart repair |

**Damage #2:** Sill - left side: Sill - Dent / paintcoat damage - Smart repair

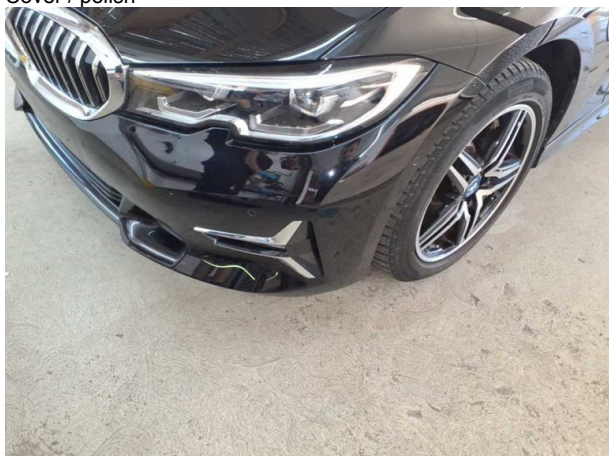
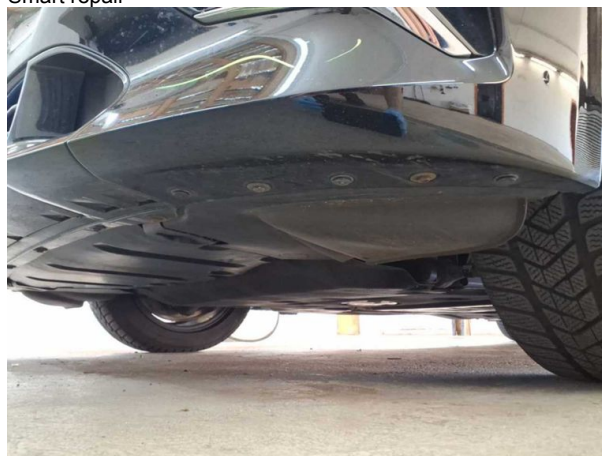
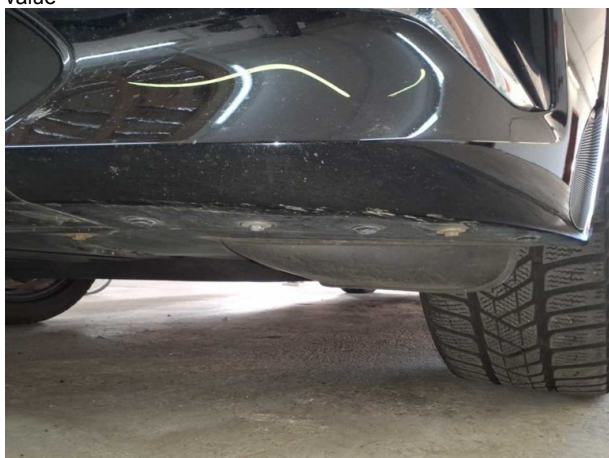
| No. | Component group | Description |
|---|---|---|
| 3 | Front bumper | Front bumper - Scratched - Loss in value |

**Damage #3:** Front bumper: Front bumper - Scratched - Loss in value

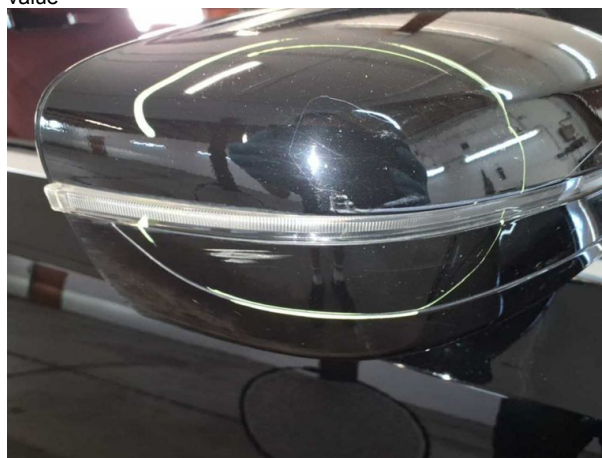
| No. | Component group | Description |
|---|---|---|
| 4 | Wing mirror - right side | Cap - Scratched - Smart repair |

**Damage #4:** Wing mirror - right side: Cap - Scratched - Smart repair

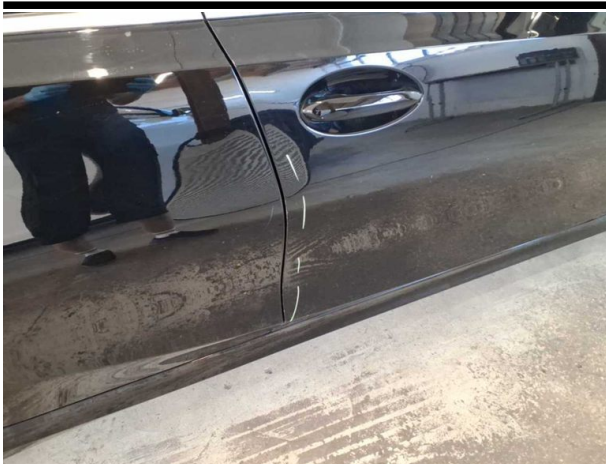
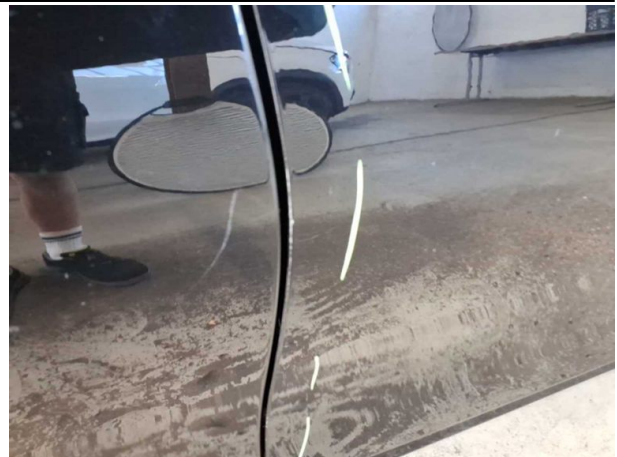
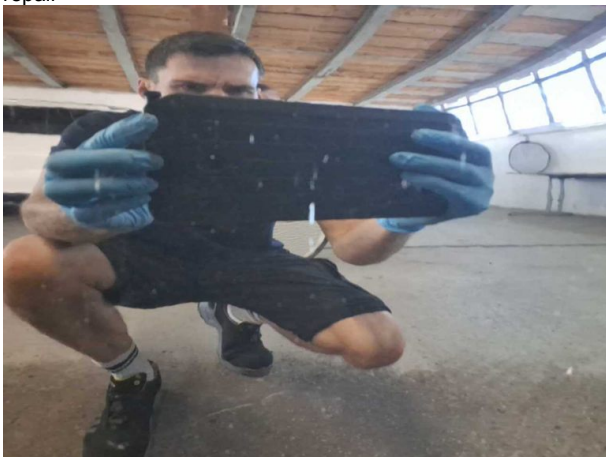
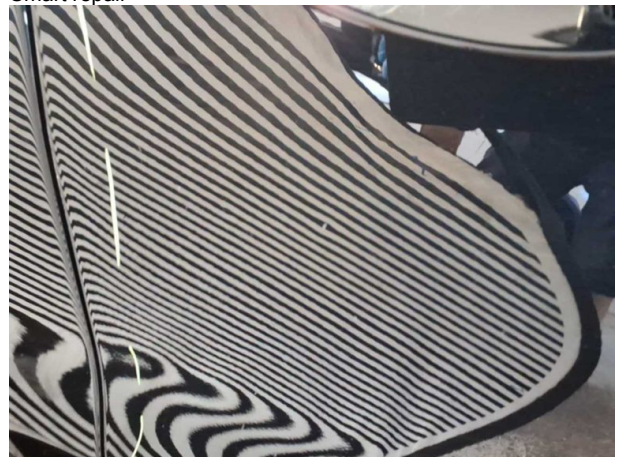
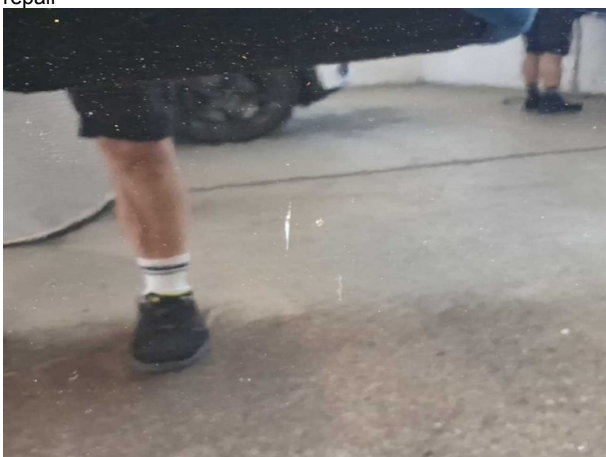
| No. | Component group | Description |
|---|---|---|
| 5 | Door - front right side | Door edge - Scratched - Smart repair |

**Damage #5:** Door - front right side: Door edge - Scratched - Smart repair

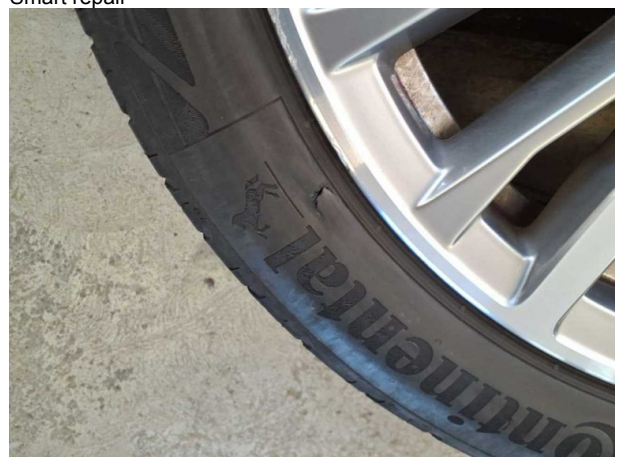
| No. | Component group | Description |
|---|---|---|
| 6 | 2nd wheel set | 1 tyre - Damaged - Replace |

| Axle | Tyre size | Manufacturer | Type of tyre | Tread depth | Roadworthy | Permissibility |
|---|---|---|---|---|---|---|
| 1 | 225/45 R18 95Y | Continental | Summer tyres | 5mm - 5mm | Not o.k. | |

**Damage #6:** 2nd wheel set: 1 tyre - Damaged - Replace

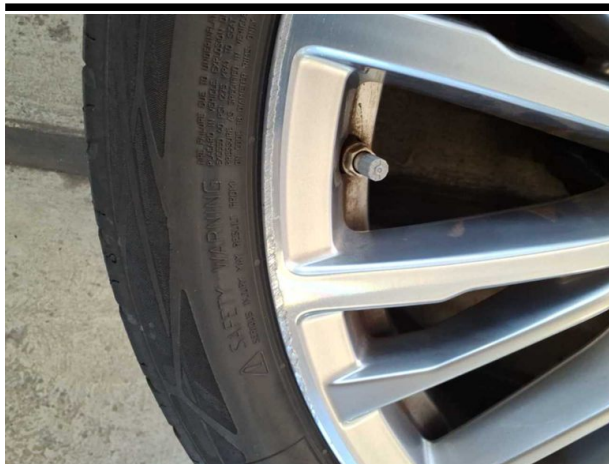
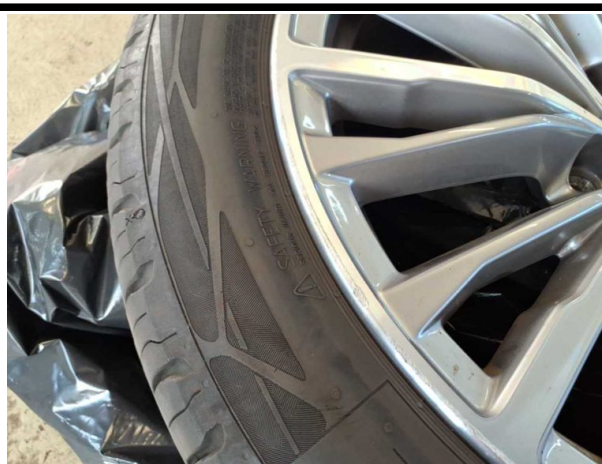
| No. | Component group | Description |
|---|---|---|
| 7 | 2nd wheel set | 2 alloy rims - Scratched - Loss in value |

**Damage #7:** 2nd wheel set: 2 alloy rims - Scratched - Loss in value

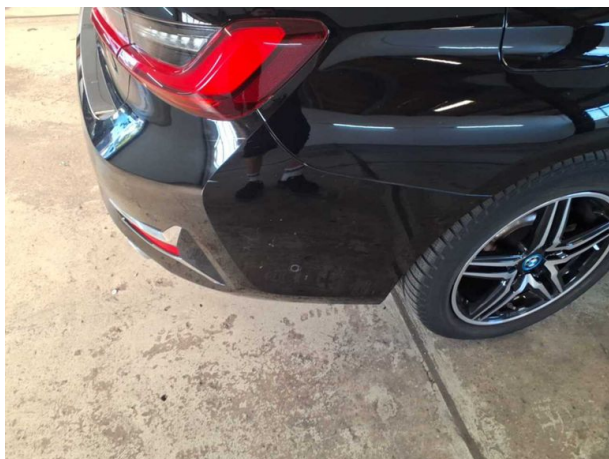
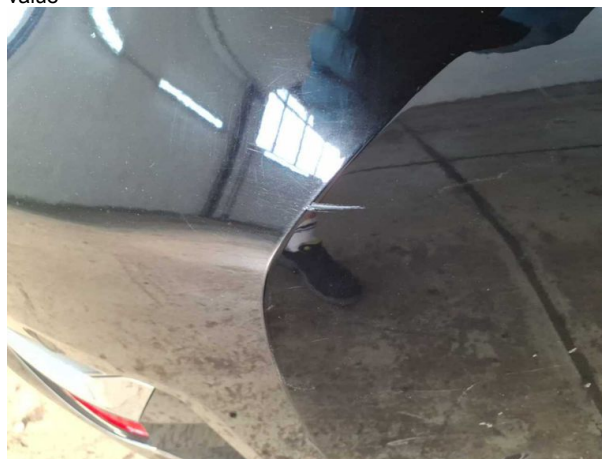
| No. | Component group | Description |
|---|---|---|
| 8 | Rear bumper | Rear bumper - Scratched - Repair and paint |

**Damage #8:** Rear bumper: Rear bumper - Scratched - Repair and paint

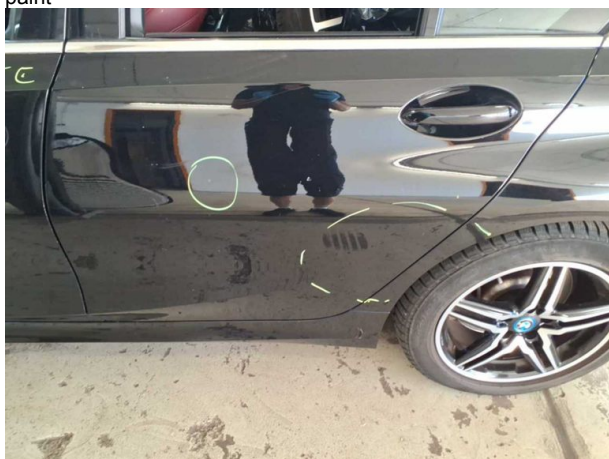
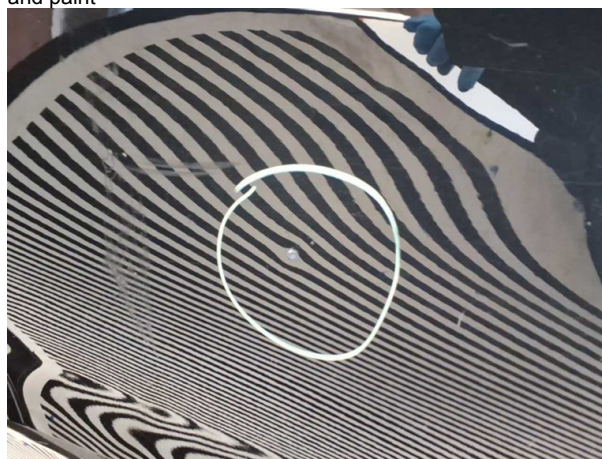
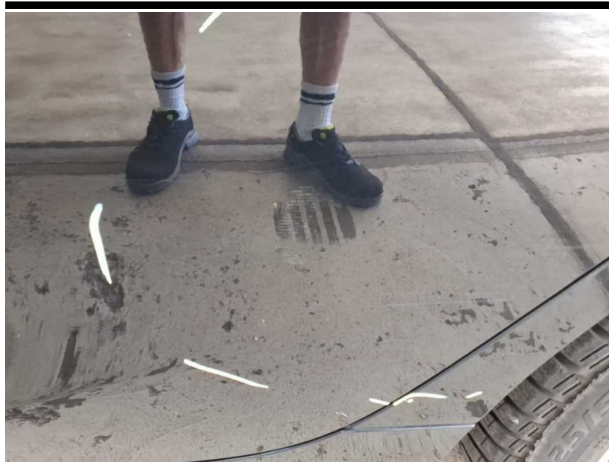
| No. | Component group | Description |
|---|---|---|
| 9 | Door - rear left side | Door - Dent / paintcoat damage - Repair and paint |

**Damage #9:** Door - rear left side: Door - Dent / paintcoat damage - Repair and paint

**Damage #9:** Door - rear left side: Door - Dent / paintcoat damage -  
Repair and paint

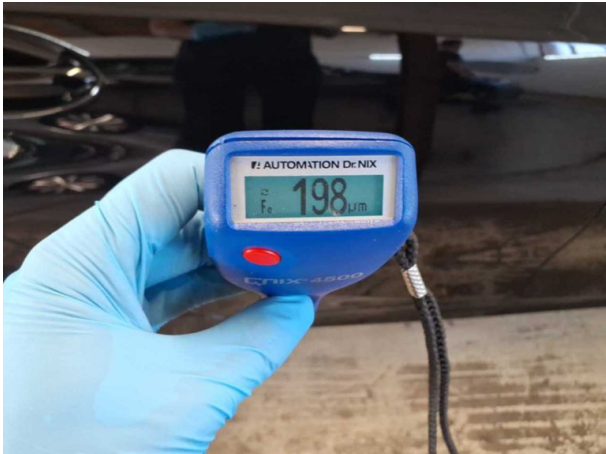
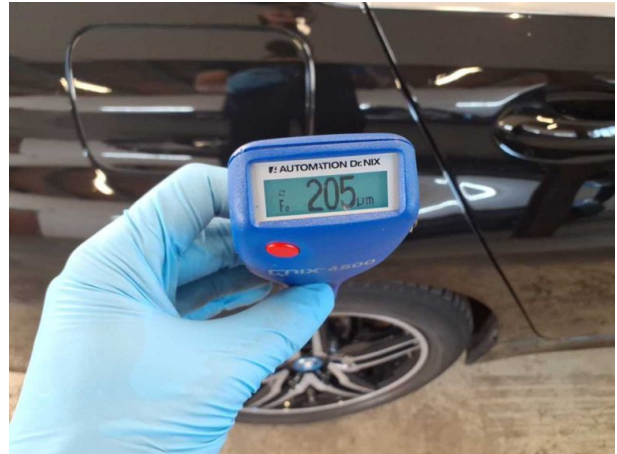
| No. | Location |
|---|---|
| 1 | Roof, Side panel - rear right side, Door - rear right side |

**Repainting 1:** Roof, Side panel - rear right side, Door - rear right side
