## Zustandsbericht

| Berichtsnummer : | 0000000929277-DE968 | | |

#### Hyundai Kona (OS)(2017->) Trend Elektro 2WD

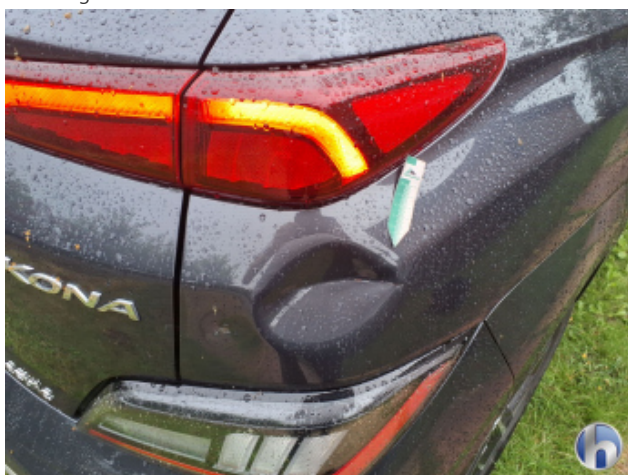
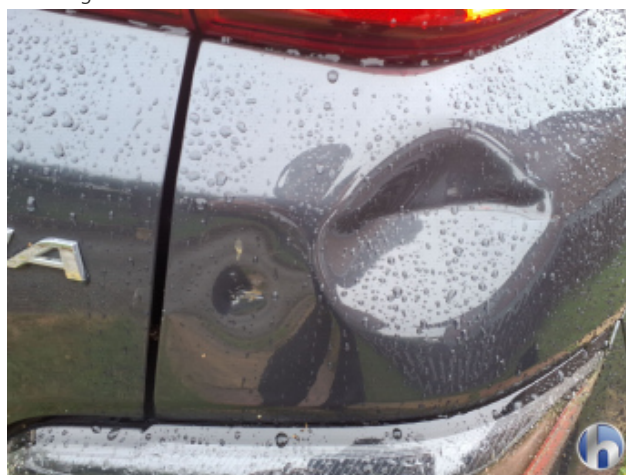
| | Bauteil | Schaden | Rep.-Art |
|---|---|---|---|
| 1. | Seitenwand - Hinten - Rechts | Beschädigt | Instandsetzen und Lackieren |

1. Seitenwand - Hinten - Rechts  
**Beschädigt - Instandsetzen und Lackieren**

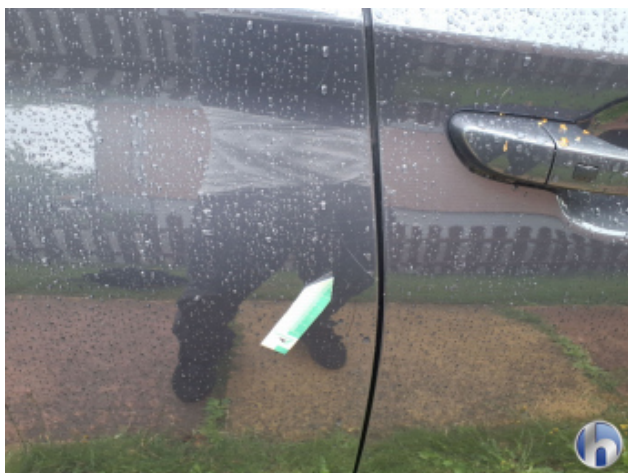
| | Bauteil | Schaden | Rep.-Art |
|---|---|---|---|
| 2. | Tür Hinten - Rechts | Kratzer | Smart Repair |

2. Tür Hinten - Rechts  
Kratzer - Smart Repair

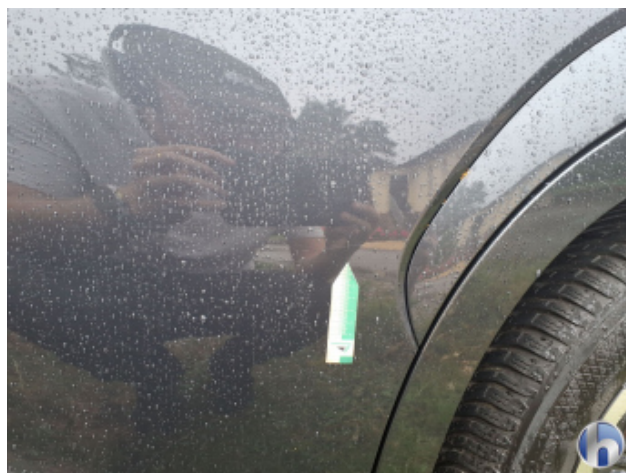
| | Bauteil | Schaden | Rep.-Art |
|---|---|---|---|
| 3. | Tür Hinten - Links | Kratzer | Smart Repair |

3. Tür Hinten - Links  
Kratzer - Smart Repair

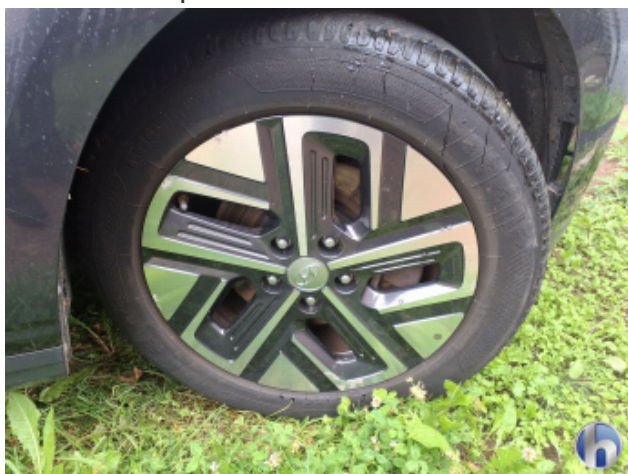
| | Bauteil | Schaden | Rep.-Art |
|---|---|---|---|
| 4. | Felge Vorne - Rechts | Kratzer | Smart Repair |

4. Felge Vorne - Rechts  
Kratzer - Smart Repair
