Zustandsbericht / Minderwertgutachten

Auftraggeber Mobilize Financial Services, eine Marke der RCI Banque S.A., Niederlassung
Deutschland, Jagenbergstr. 1, 41468 Neuss
Besichtigung 26.02.2026

Erstzulassung	20.02.2024	Letzte Zulassung	20.02.2024
Fahrzeugart	Personenkraftwagen	Hersteller	Renault
Typ / Verkaufsbez.	Austral (07.2022->) / Austral 1.3 TCe 160 Mild-Hybrid Evolution (EU 6d)	Aufbauart	Kombi
Türen	5	Fahrzeug-Ident.-Nr.	VF1RHN00372167625
HSN / TSN	3333 / BPR	DAT Europa-Code®	017201580060002
DAT Marktindex	DE002 6470	Km-Stand abgelesen	49458
Nächste HU §29 StVZO	02 / 2027	Energiequelle / Kraftstoff	Hybr.Benzin/E
Zylinderanzahl	4 /	Leistung (kW)	116
Hubraum (ccm)	1332	Schadstoffklasse:	EURO6;WLTP;AP;PI/CI; M, N1 I
Getriebe	Automatik /	Felgen	Leichtmetall
Farbe	STERNEN-SCHWARZ / TEGNE

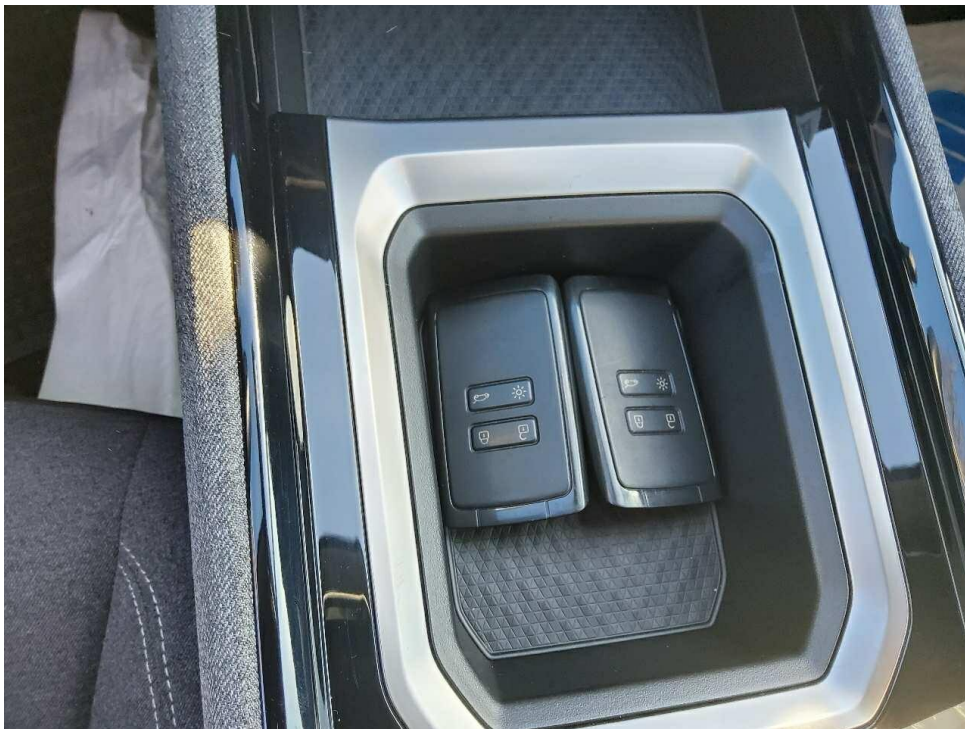
Bild 8 : Alle Fz-Schlüssel, ZLB 1, Letzter Eintrag im Serviceheft
Bordmappe fehlt

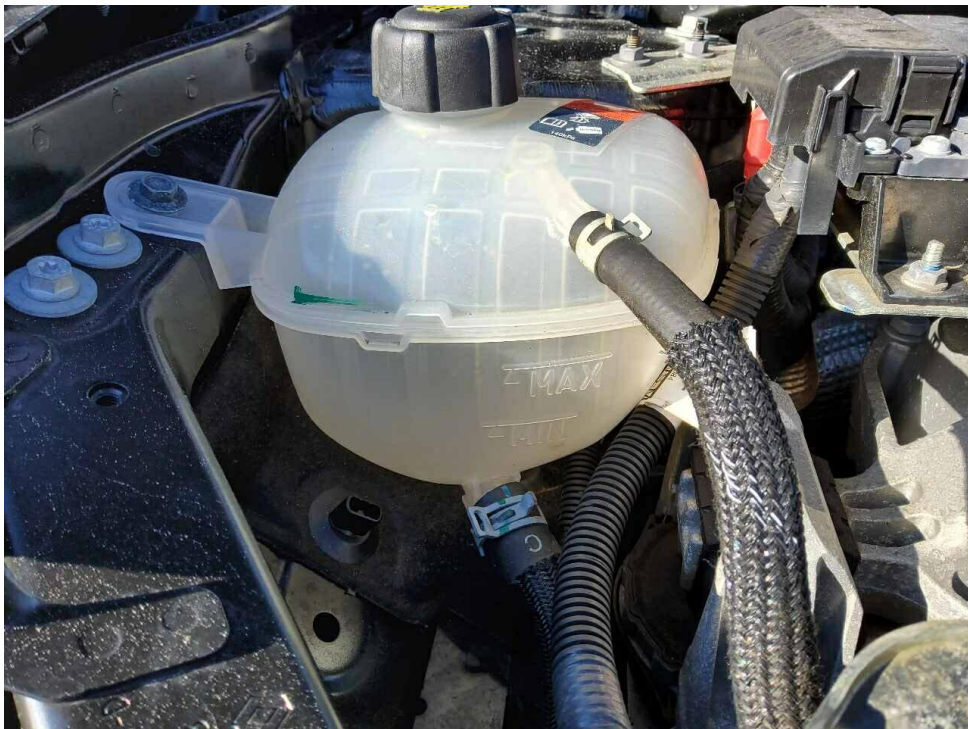
Bild 10 : Kühlmittelbehälter leer

1. Dichtung Seitenscheibe hinten links, beschädigt, erneuern (Bild 18)
2. Dichtung Seitenscheibe hinten rechts, beschädigt, erneuern (Bild 17)
3. Kühlmittelbehälter leer, prüfen und Befund festlegen, Schadenerweiterung möglich (Bild 10)
4. Wartung in 7 Tagen fällig (Bild 22)
5. Motor verölt, prüfen und Befund festlegen, Schadenerweiterung möglich (Bild 11)
6. Blende Stoßfänger vorne rechts, deformiert, erneuern (Bild 12)
7. Kühlergrill zerkratzt, erneuern (Bild 14)
8. Tankklappe, deformiert, erneuern (Bild 16)
9. Tür vorne rechts, deformiert, instandsetzen und lackieren mit Lackaufbau
10. Dachrahmen rechts, deformiert, instandsetzen und lackieren mit Lackaufbau
11. Heckklappe Lackierung, zerkratzt, lackieren
12. Stoßfänger vorne Lackierung, zerkratzt, lackieren mit Lackaufbau
13. Lackvorbereitung

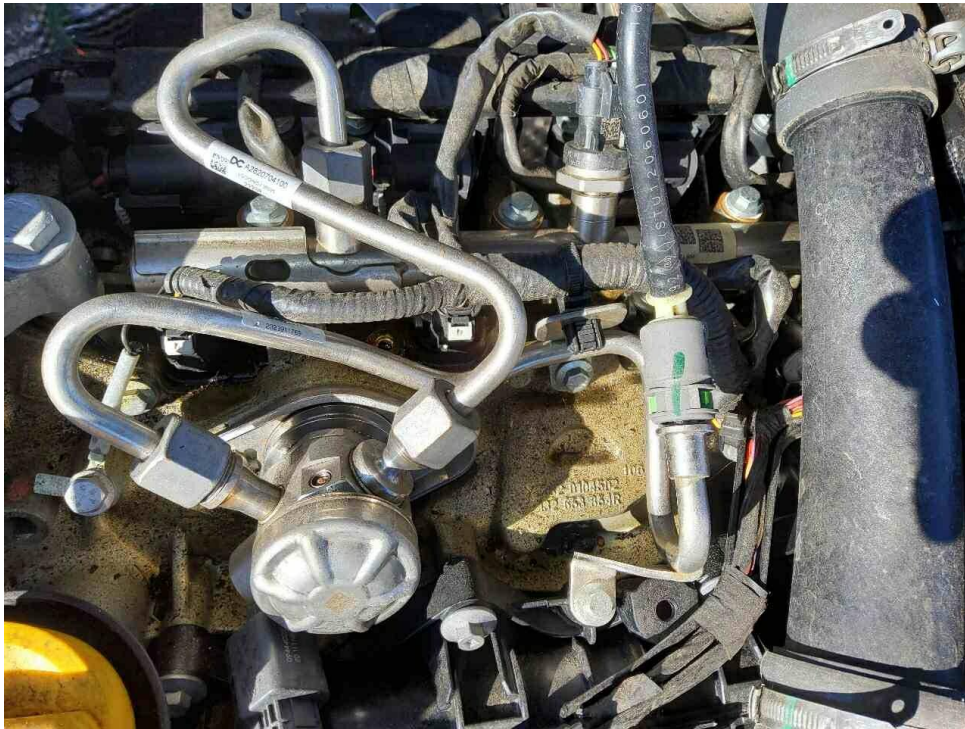
Bild 11 : Motor verölt

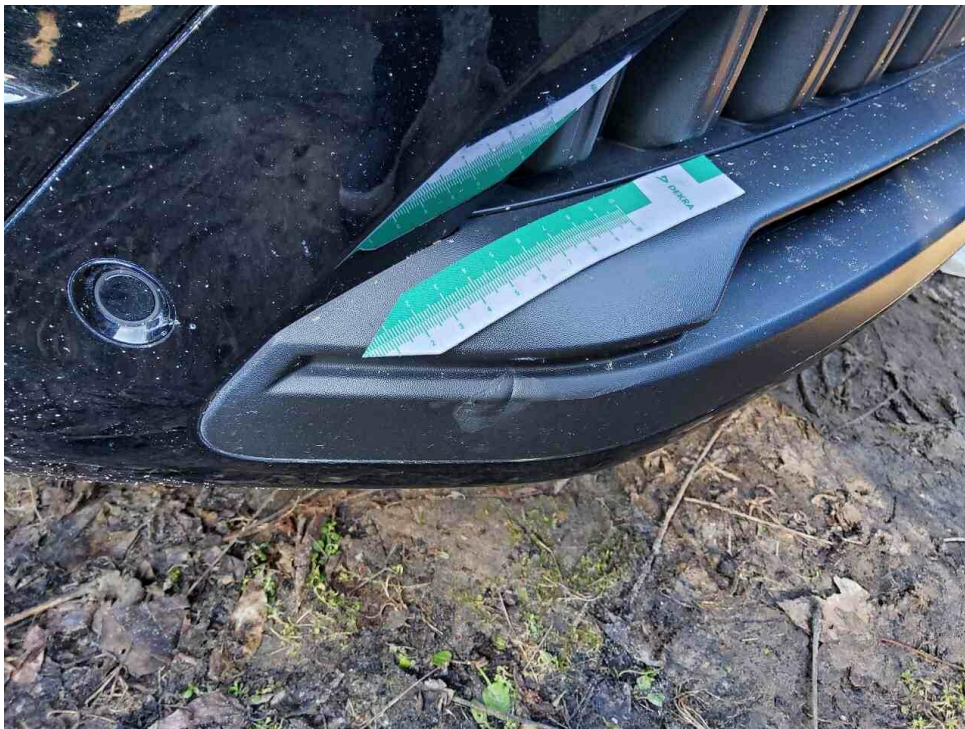
Bild 12 : Blende Stoßfänger vorne rechts, deformiert

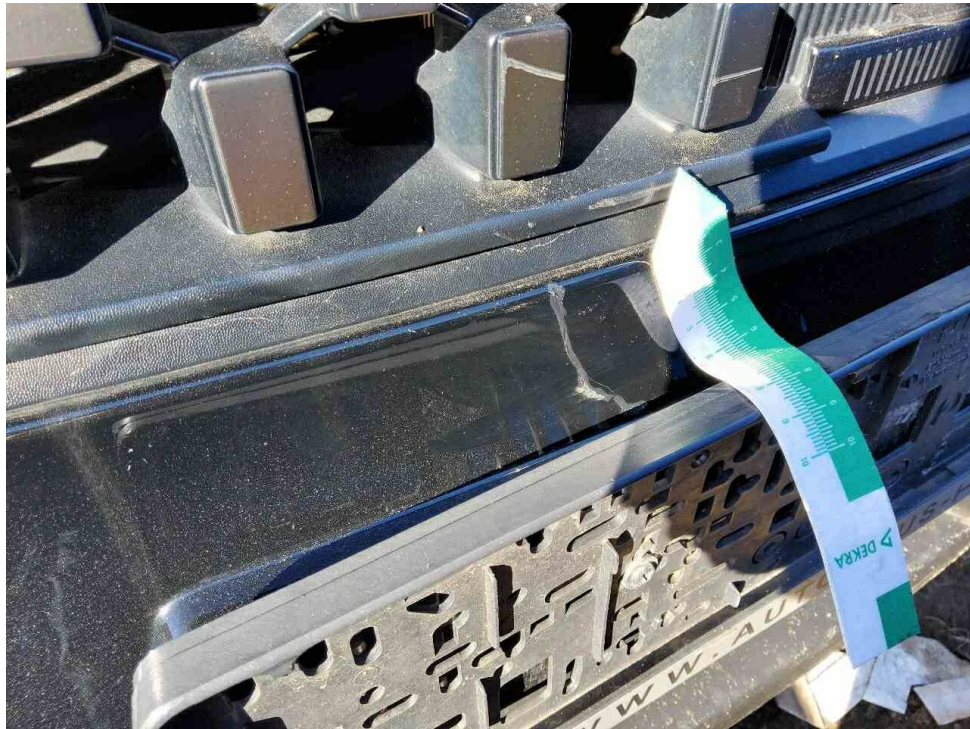
Bild 13 : Stoßfänger vorne Lackierung, zerkratzt, lackieren mit Lackaufbau

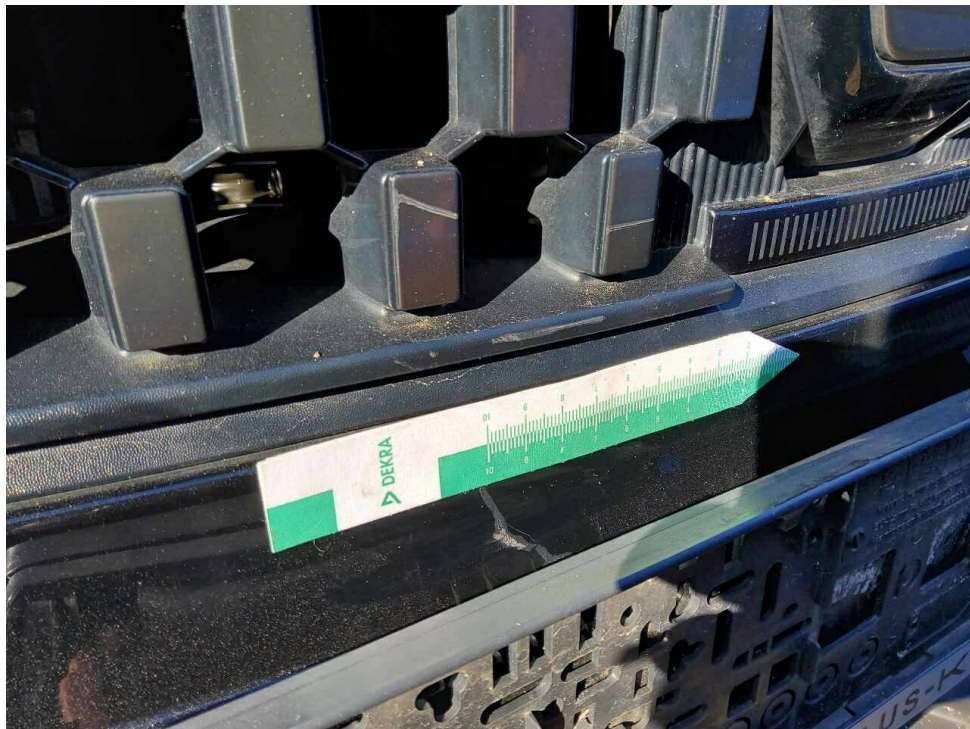
Bild 14 : Kühlergrill zerkratzt

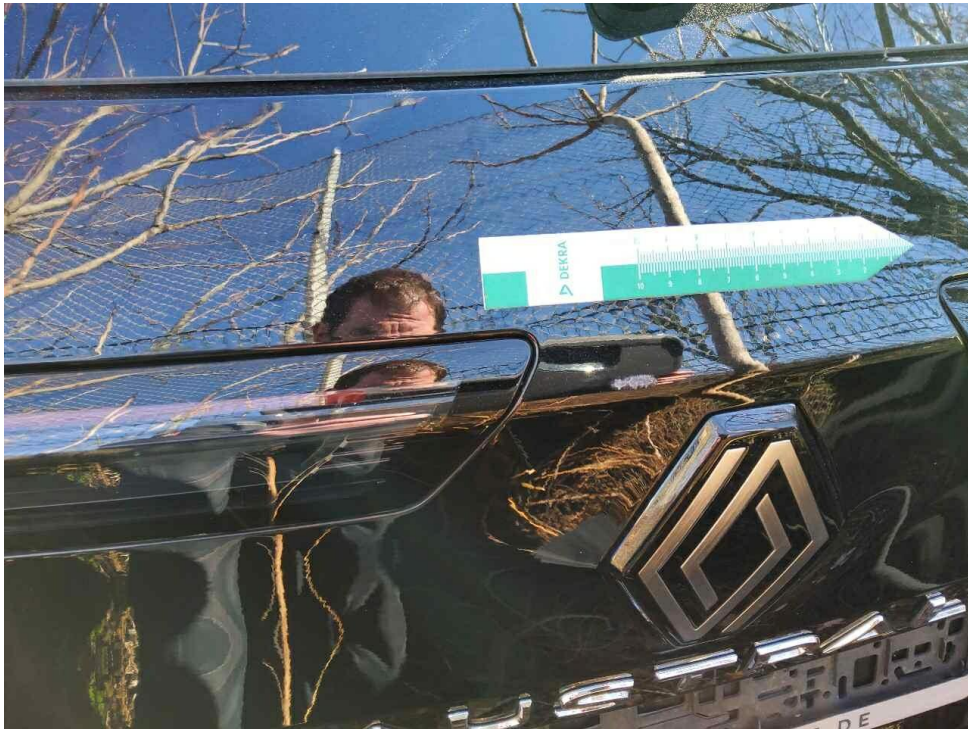
Bild 15 : Heckklappe Lackierung, zerkratzt, lackieren

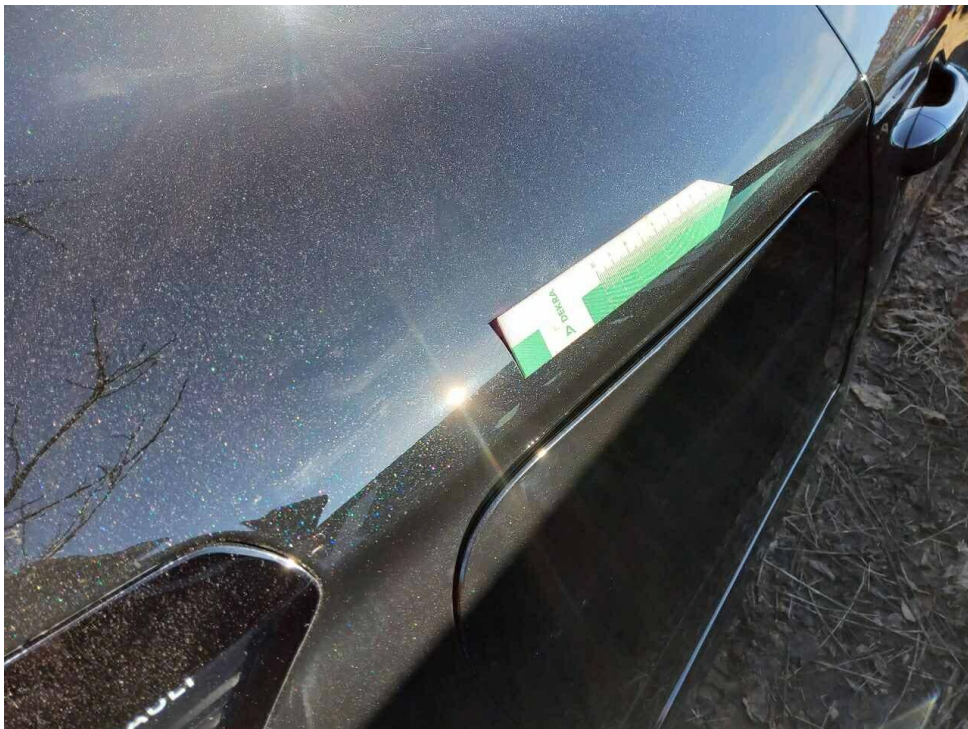
Bild 16 : Tankklappe, deformiert

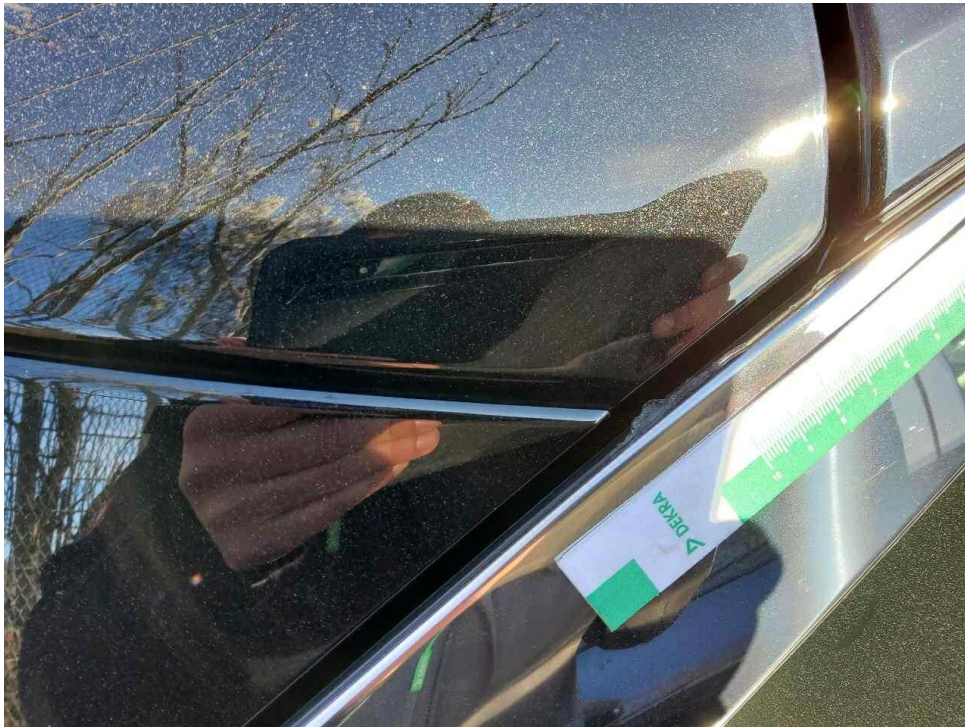
Bild 17 : Dichtung Seitenscheibe hinten rechts, beschädigt

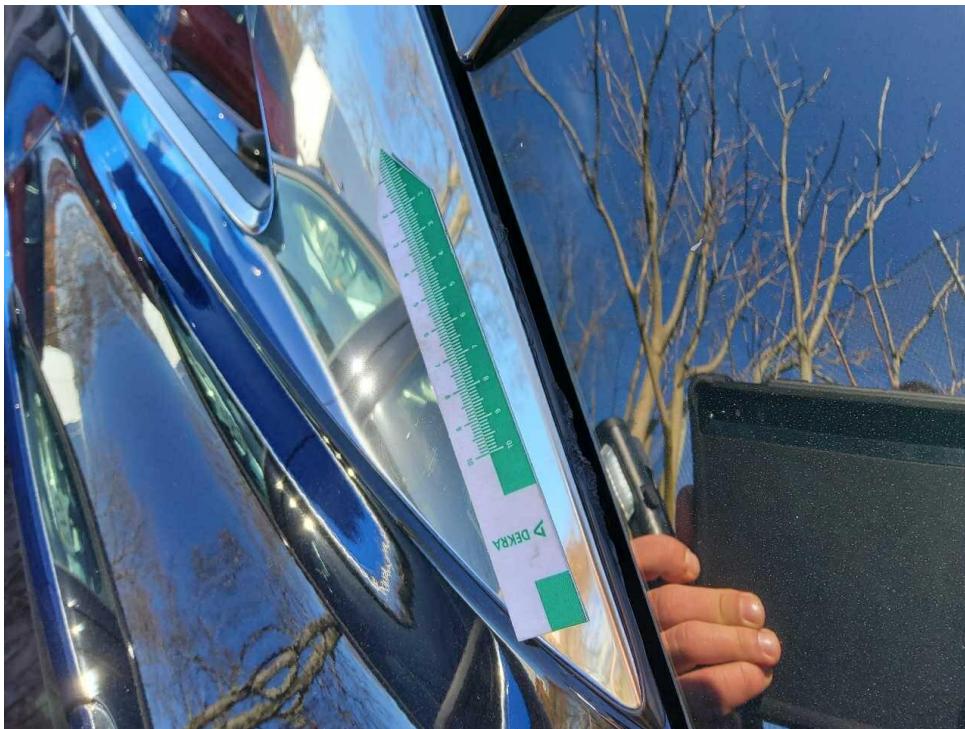
Bild 18 : Dichtung Seitenscheibe hinten links, beschädigt

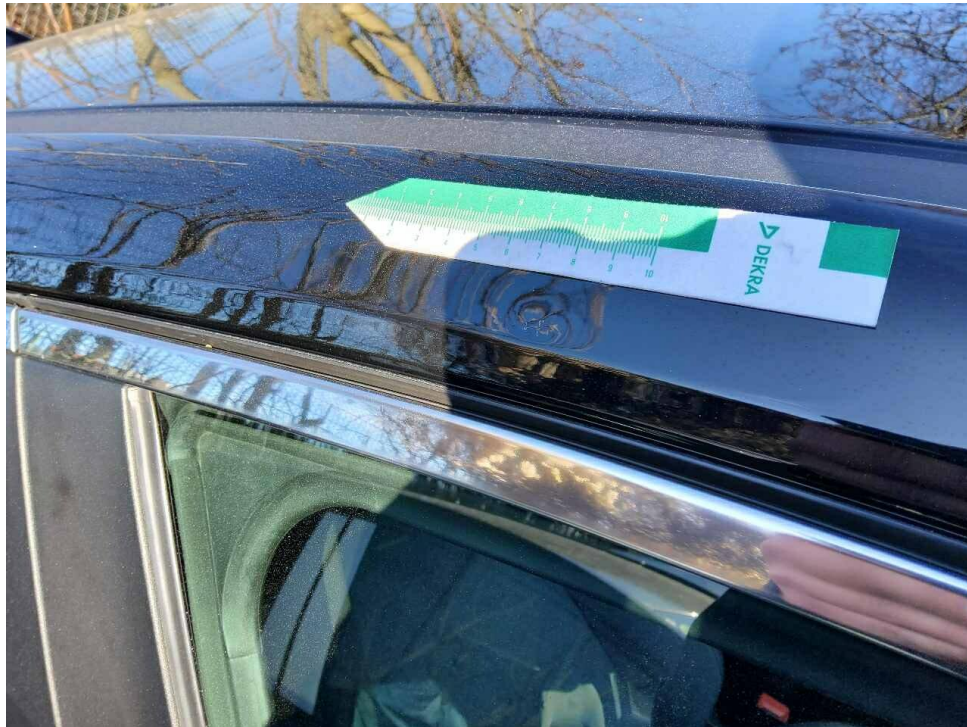
Bild 19 : Dachrahmen rechts, deformiert, instandsetzen und lackieren mit Lackaufbau

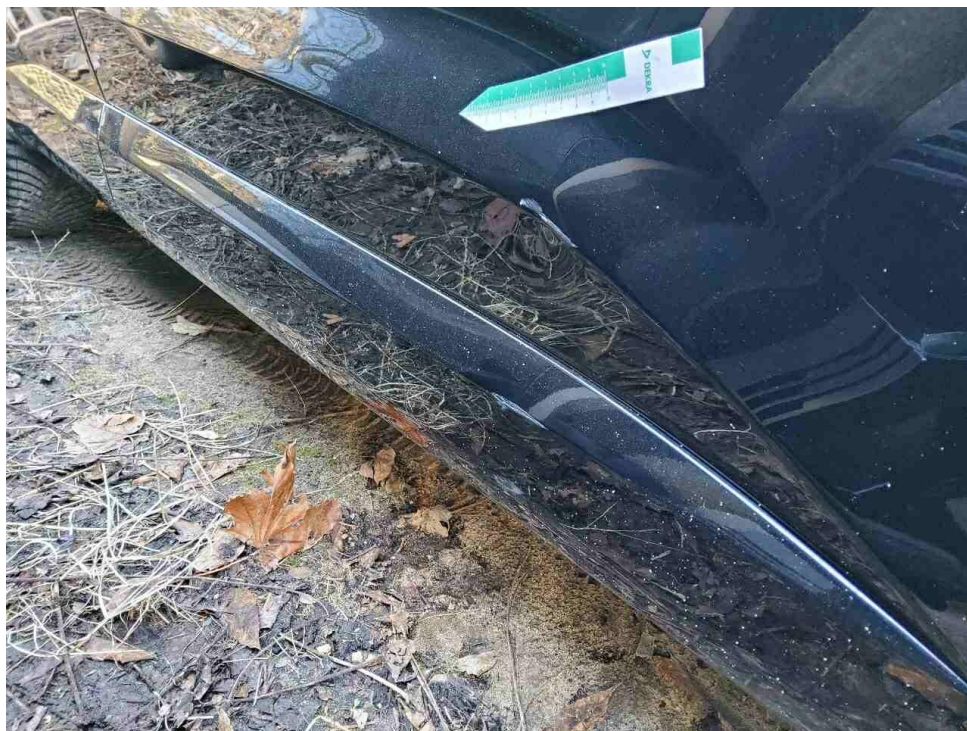
Bild 20 : Tür vorne rechts, deformiert, instandsetzen und lackieren mit Lackaufbau

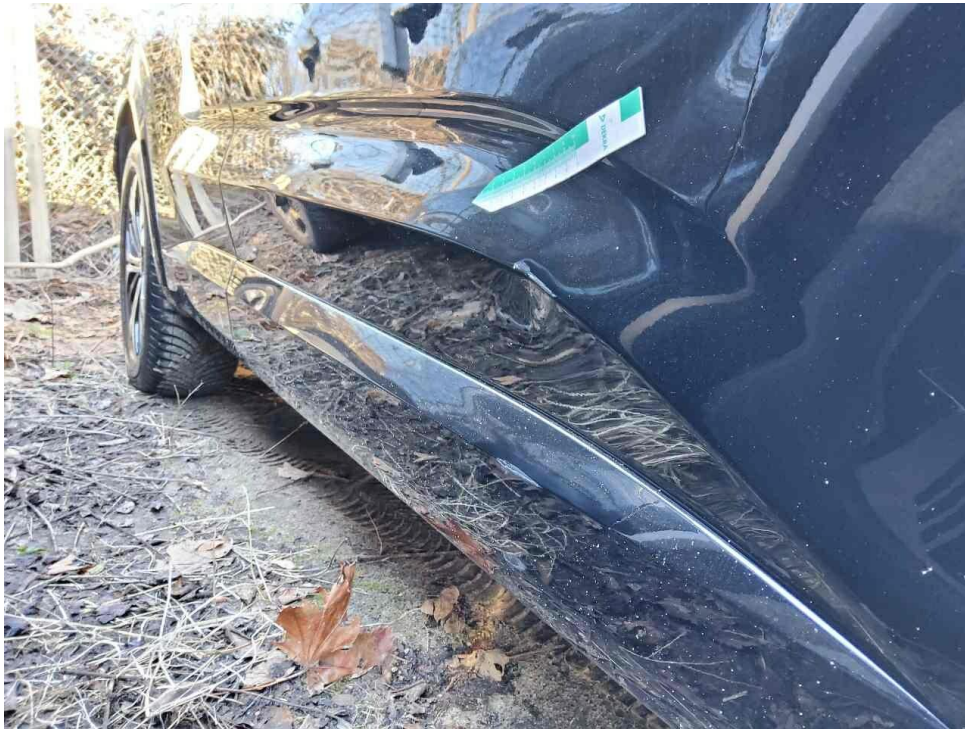
Bild 21 : Tür vorne rechts, deformiert, instandsetzen und lackieren mit Lackaufbau

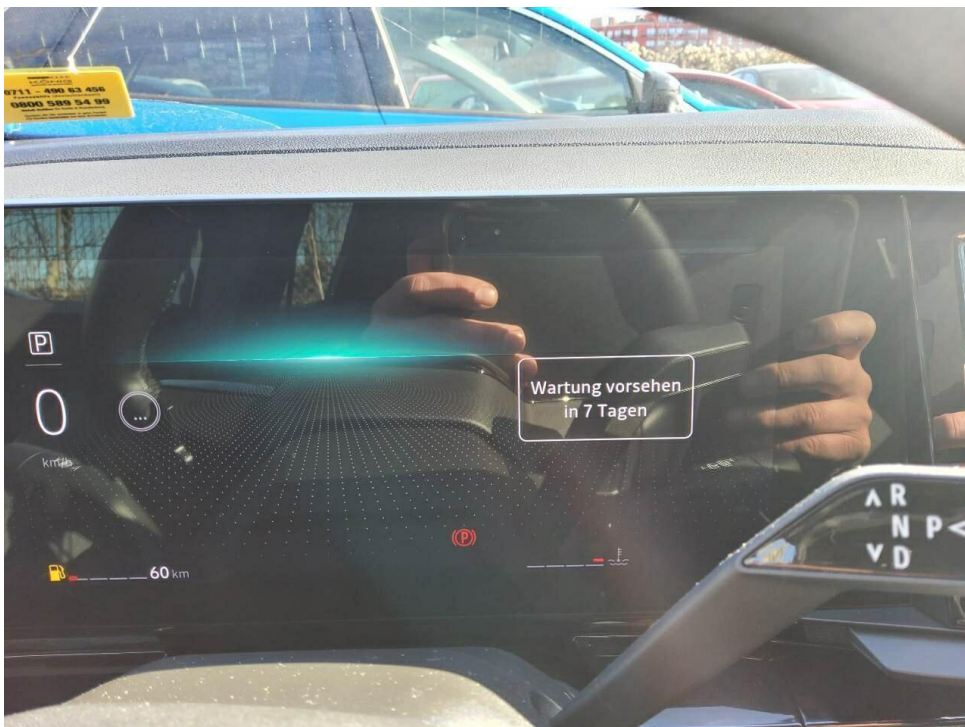
Bild 22 : Wartung in 7 Tagen fällig
