**Fahrzeug:** **MERCEDES EQA EQA 250 Sports Utility Vehicle 5-türig 0 ccm 190 PS / 140 KW Elektrisch Automatik**

Amtliches Kennzeichen: HD -AA 0735E      Fahrgestell-Nummer: W1N2437011J033314  
Vertrags-Nummer: 57788080      Erstzulassung: 15.02.2022  
Internes KZ: 15031849      Kilometer-Stand: 0

## Zustandsbericht

Inspection date: 16 Jun 2026  
**Protocol number: 45949247**  
Delivery date: 16 Jun 2026

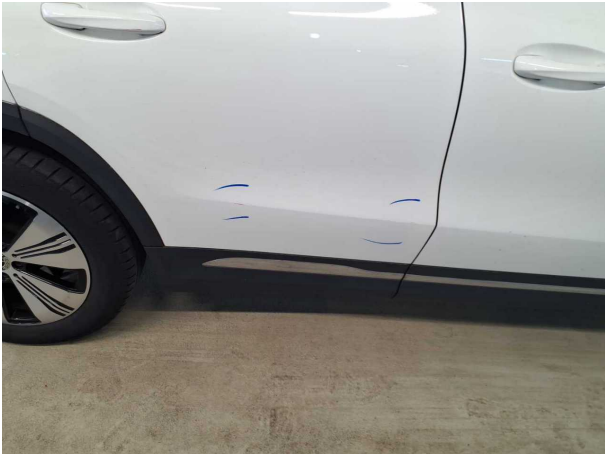
**Damage #2:** Door - rear right side: Door - Abrasion - Cover / polish

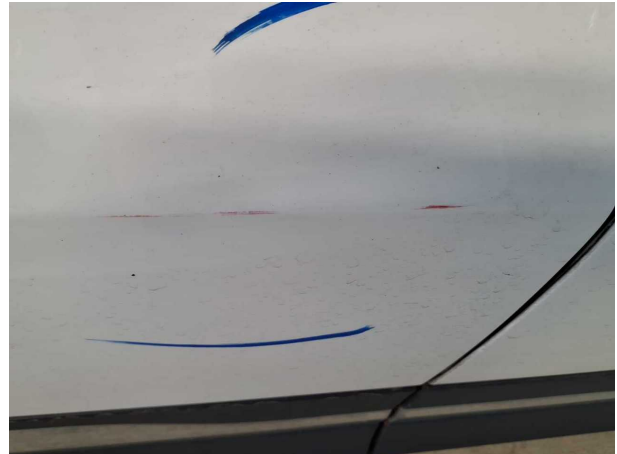
**Damage #2:** Door - rear right side: Door - Abrasion - Cover / polish

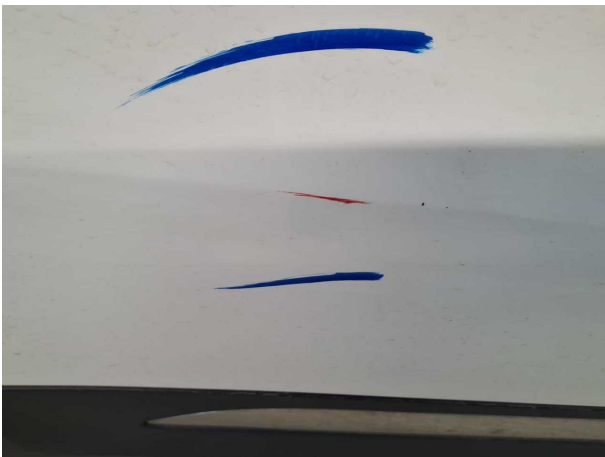
**Damage #2:** Door - rear right side: Door - Abrasion - Cover / polish

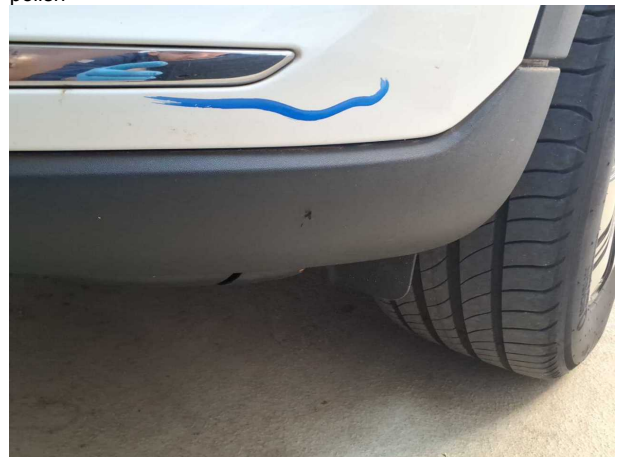
**Damage #4:** Front bumper: Spoiler - Scratched - Loss in value

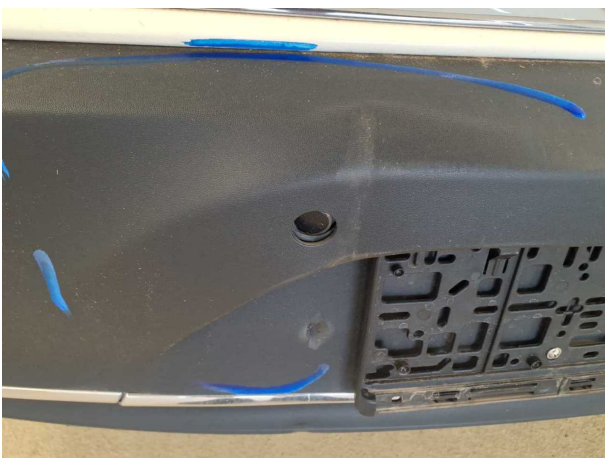
**Damage #5:** Rear bumper: Parking sensors - centre - Damaged - Replace

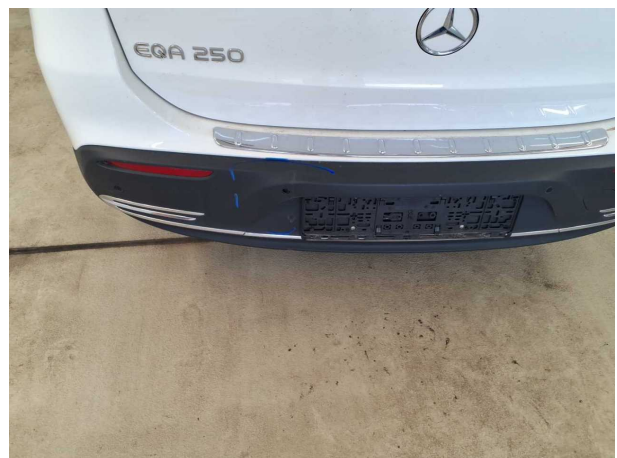
**Damage #7:** Rear bumper: Spoiler - Deformed - Replace

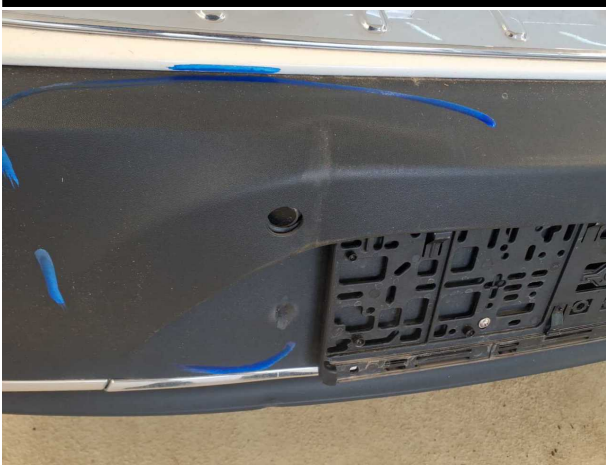
**Damage #7:** Rear bumper: Spoiler - Deformed - Replace

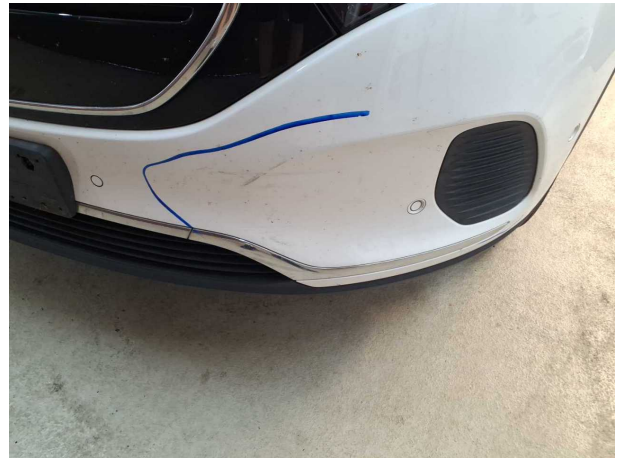
**Damage #8:** Front bumper: Front bumper - Scratched - Repair and paint

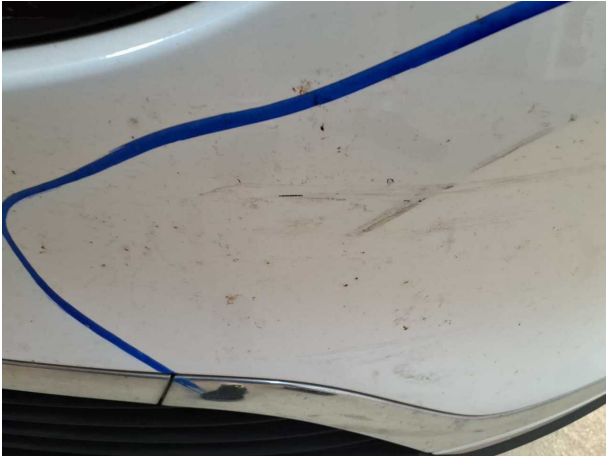
**Damage #8:** Front bumper: Front bumper - Scratched - Repair and paint

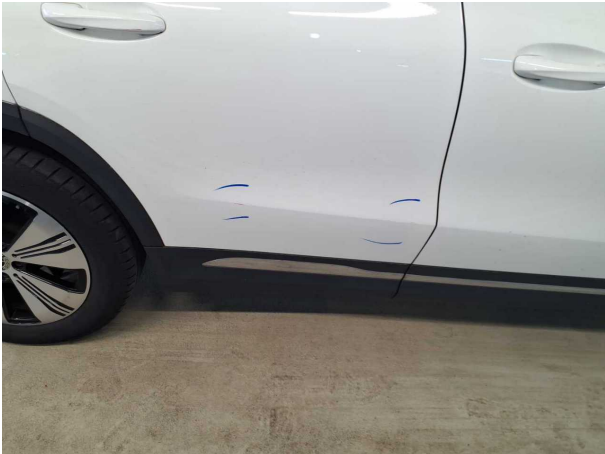
**Beschädigung #2:** Tür hinten rechts: Tür - Abrieb - auslegen / polieren

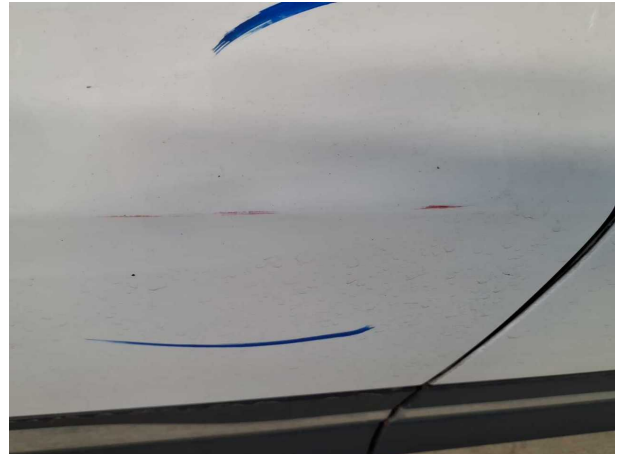
**Beschädigung #2:** Tür hinten rechts: Tür - Abrieb - auslegen / polieren

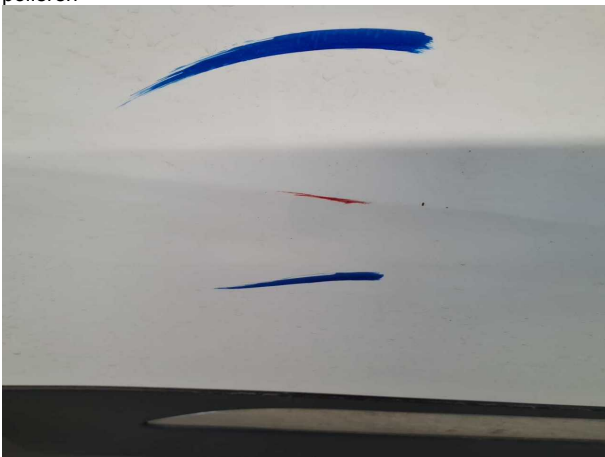
**Beschädigung #2:** Tür hinten rechts: Tür - Abrieb - auslegen / polieren

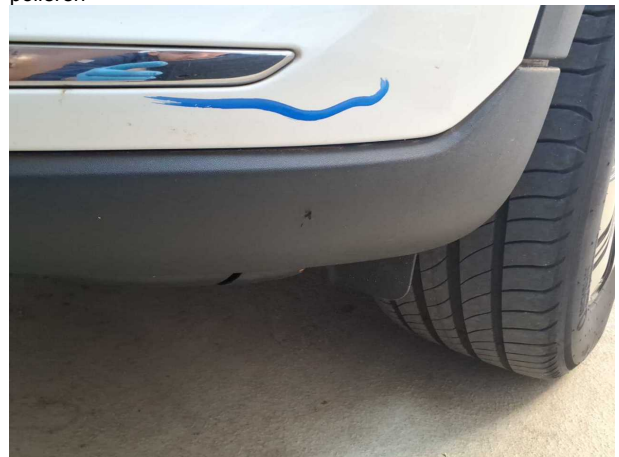
**Beschädigung #4:** Stossfänger vorn: Spoiler - verkratzt / verschürft - Wertminderung

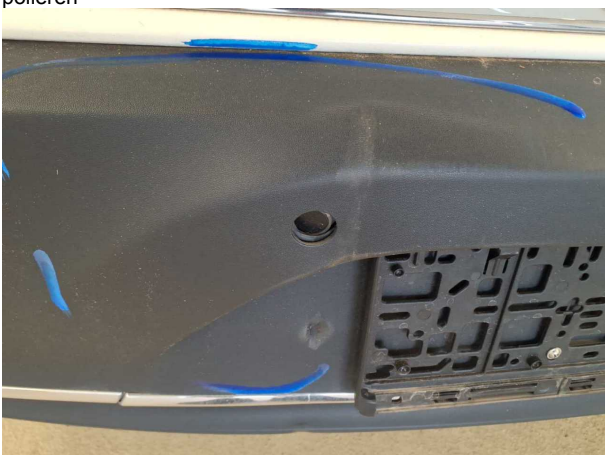
**Beschädigung #5:** Stossfänger hinten: Parksensoren Mitte - beschädigt - erneuern

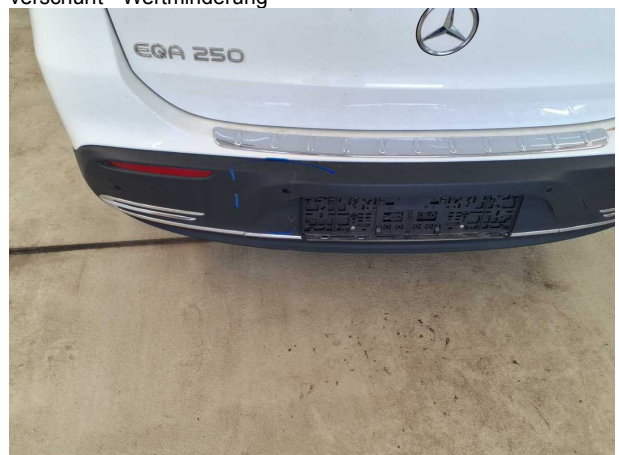
**Beschädigung #7:** Stossfänger hinten: Spoiler - verformt - erneuern

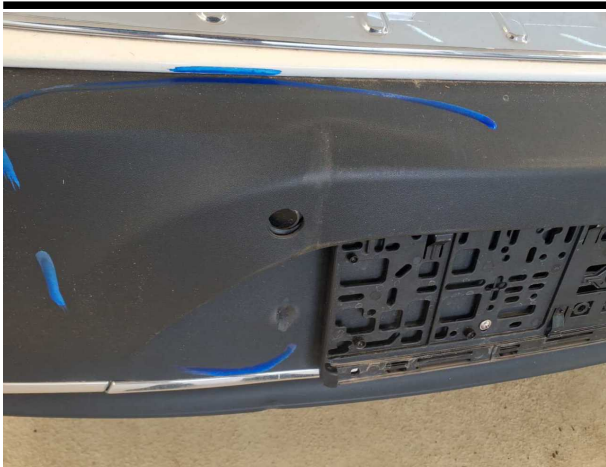
**Beschädigung #7:** Stossfänger hinten: Spoiler - verformt - erneuern

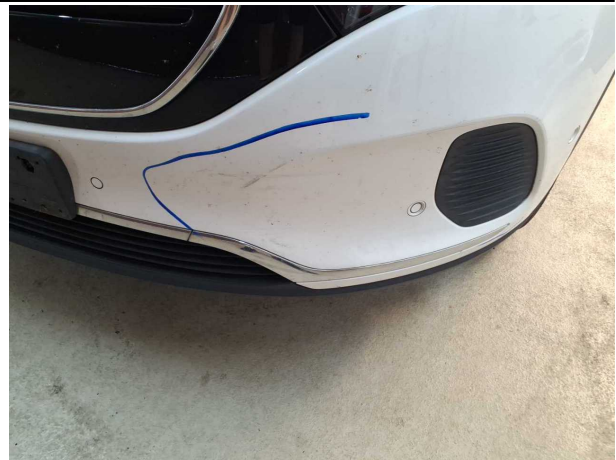
**Beschädigung #8:** Stossfänger vorn: Stossfänger vorn - verkratzt / verschürft - instandsetzen und lackieren

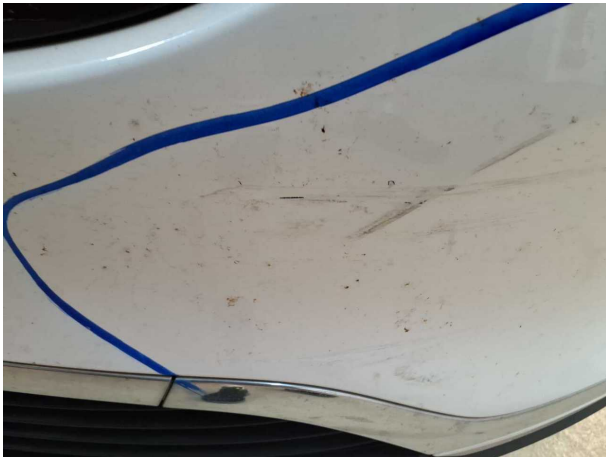
**Beschädigung #8:** Stossfänger vorn: Stossfänger vorn - verkratzt / verschürft - instandsetzen und lackieren
