Zustandsbericht

Kunde :	Allane SE	Amtl. Kennzeichen :	HEI-AW 68E
Berichtsnummer :	000000925304-DE613		
Referenznummer:	31190874

Hyundai Nexo (FL)(2018->) Basis

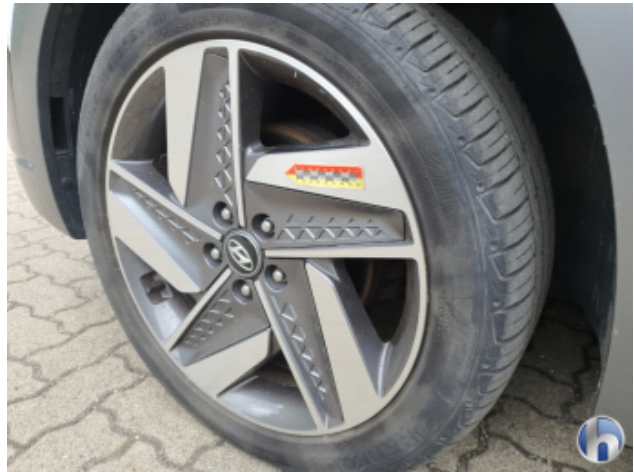
1. Felge Vorne - Links
Gebrauchsspuren - Ohne Reparatur

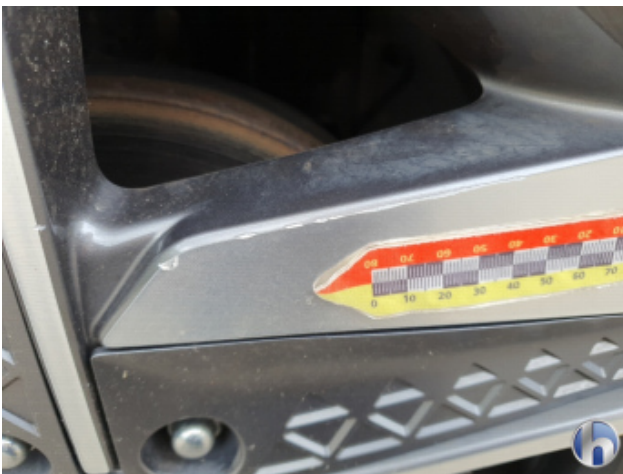
1. Felge Vorne - Links
Gebrauchsspuren - Ohne Reparatur

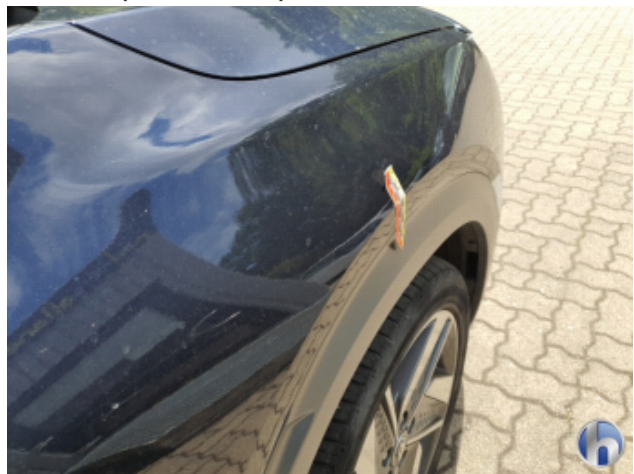
2. Kotflügel Vorne - Rechts
Kratzer - Smart Repair

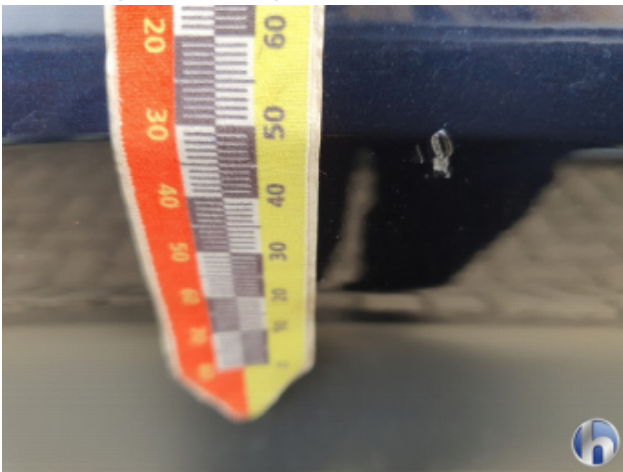
2. Kotflügel Vorne - Rechts
Kratzer - Smart Repair

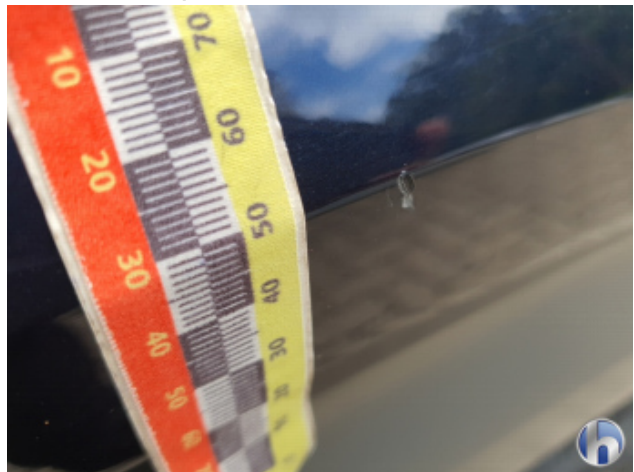
2. Kotflügel Vorne - Rechts
Kratzer - Smart Repair

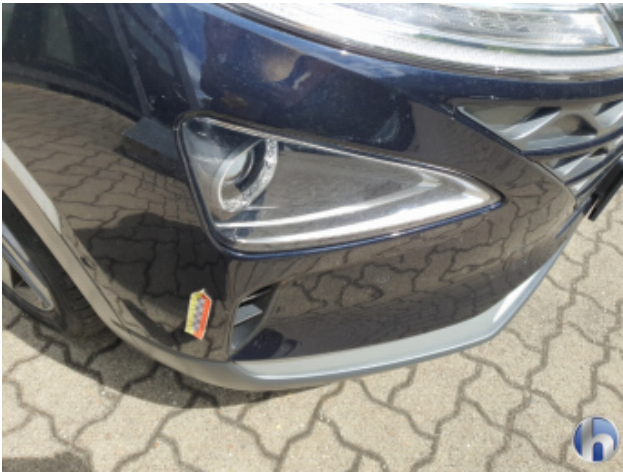
3. Stoßfänger Vorne
Kratzer - Smart Repair

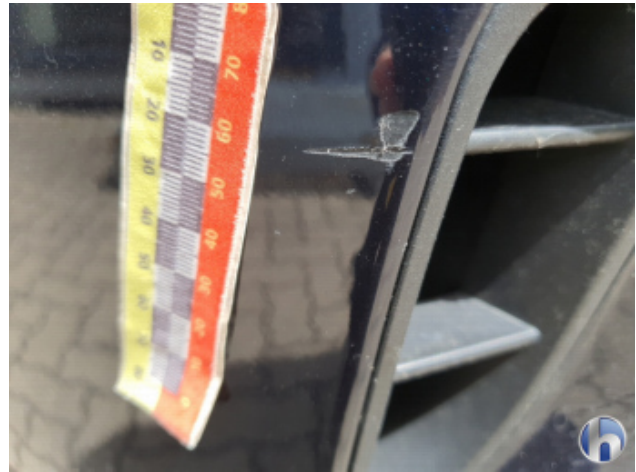
3. Stoßfänger Vorne
Kratzer - Smart Repair

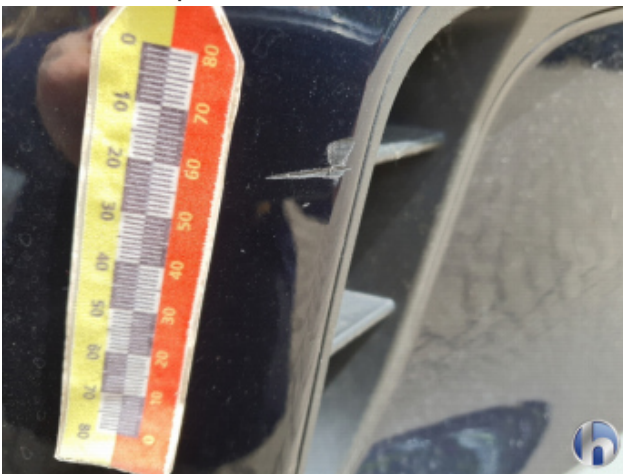
3. Stoßfänger Vorne
Kratzer - Smart Repair

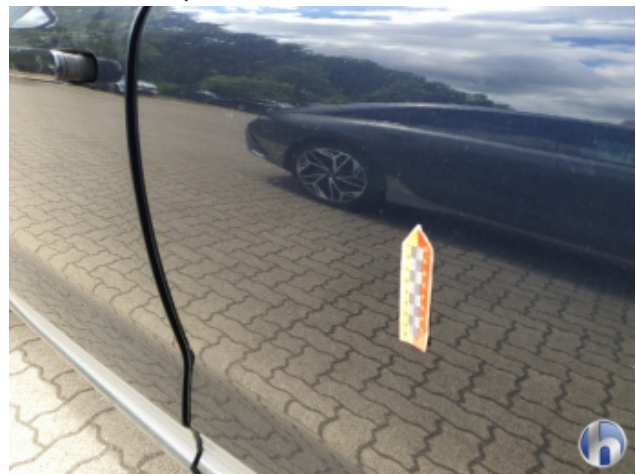
4. Tür Hinten - Links
Kratzer Tief Bis Grundierung - Smart Repair

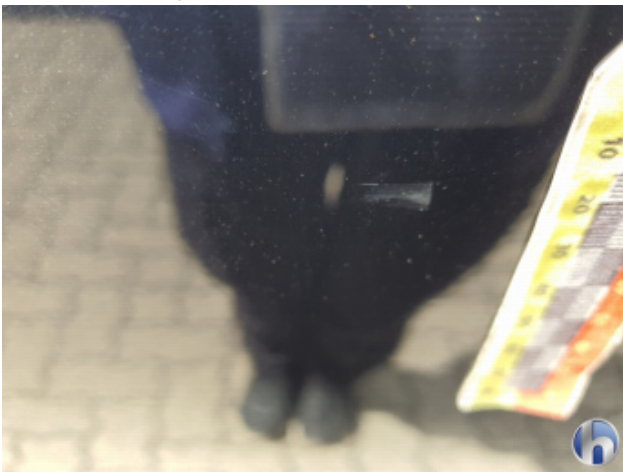
4. Tür Hinten - Links
Kratzer Tief Bis Grundierung - Smart Repair

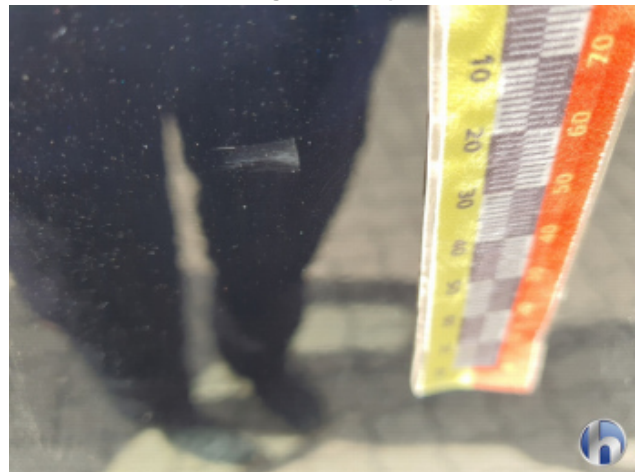
4. Tür Hinten - Links
Kratzer Tief Bis Grundierung - Smart Repair

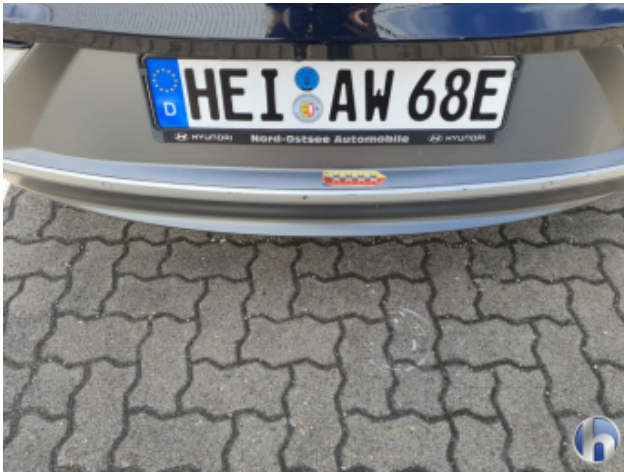
5. Stoßfänger Hinten
Kratzer - Smart Repair

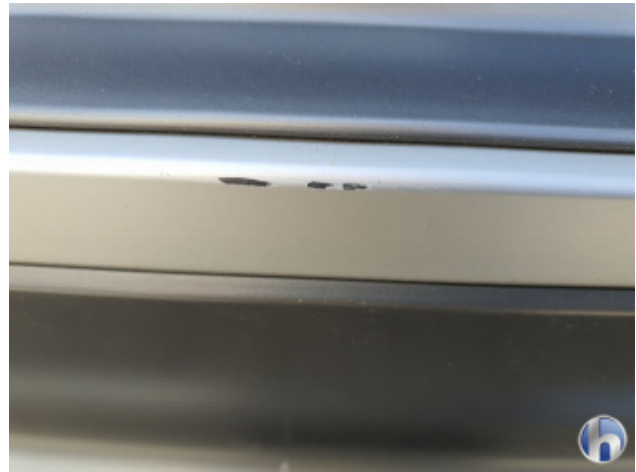
5. Stoßfänger Hinten
Kratzer - Smart Repair

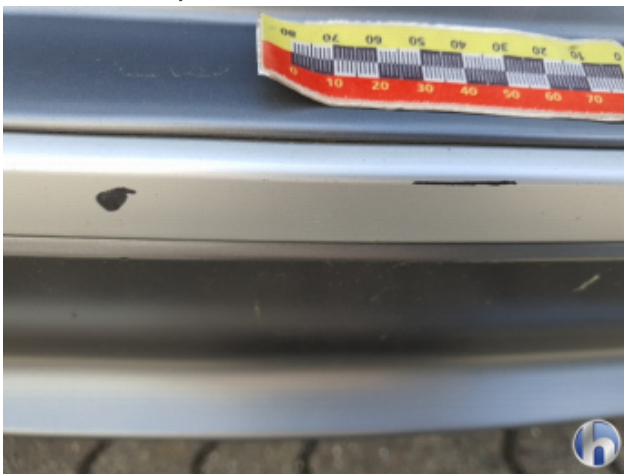
5. Stoßfänger Hinten
Kratzer - Smart Repair

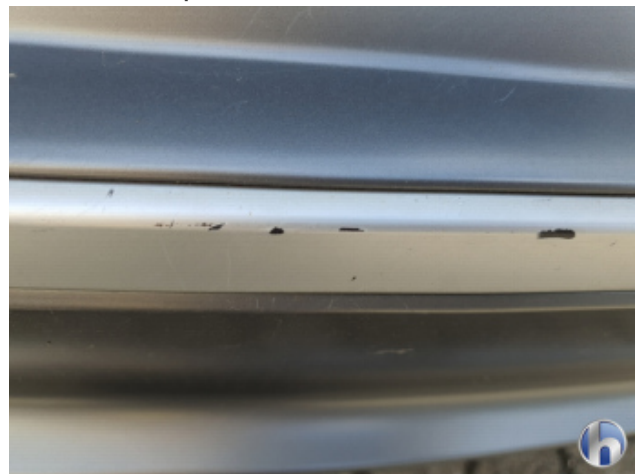
5. Stoßfänger Hinten
Kratzer - Smart Repair

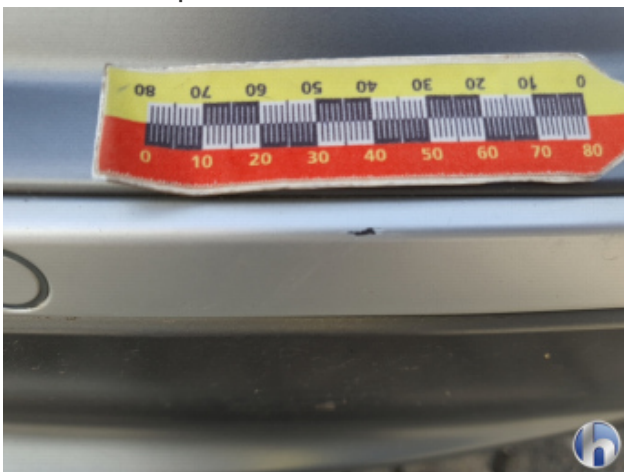
5. Stoßfänger Hinten
Kratzer - Smart Repair
