Fahrzeugart	Pkw
Aufbauart	Lim. Schrägheck
Fabrikat	Opel
Typ / Untertyp	Corsa F (2019->) / Elegance
KBA-Nummer	1889/ABU
Fahrzeug-Ident-Nummer	VXKUPHNSP4191177
	identifiziert anhand Kopie Zulassungsbescheinigung 1
Erste / Letzte Zulassung	31.08.2023 / 31.08.2023
Hubraum / Leistung	1.199 cm <sup>3</sup> / 74 kW
Motor	Motor 1,2 Ltr. - 74 kW
Motorart / Zylinder / Motorbauart	Benzin / 3 / Reihenmotor
Abgascode	Euro 6d
Getriebe / Anzahl der Gänge	Automatik / 8
Türen / Sitze	5 / 5
Leer- / zul. Gesamtgewicht / Nutzlast	1.165 / 1.645 / 480 kg
Länge / Breite / Höhe	4.061 / 1.765 / 1.435 mm
Anzahl Achsen	2
Antriebsart	Frontantrieb
Anzahl Vorbesitzer	0
nächste HU	10/2026
Laufleistung abgelesen	30.577 km
Farbe	Weiß
Lackart	uni (2-Schicht)
Allgemeinzustand	durchschnittlich
Verkehrssicherheit	nicht verkehrssicher
Besichtigungszustand	nicht repariert
Besichtigungsbedingungen	allgemein ausreichend, es stand keine Hebebühne / Hubmittel zur Verfügung

Der Auftrag zur Erstellung eines Gutachtens zur Ermittlung der Schadenhöhe und zur Sicherung der Beweise wurde am 27.02.2026 15:30 erteilt. Erstellt wird ein Eigenschaden-Gutachten.

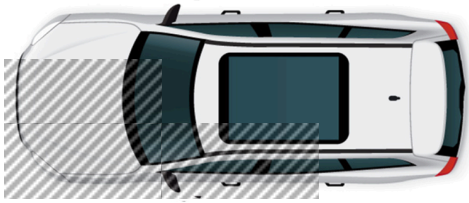
Der Anstoß erfolgte vorne links, vorne mittig, links mittig.

- Stoßfänger vorne ausgebrochen - ersetzen
- Rad vorne links verschrammt und verschoben - ersetzen
- Kotflügel links verformt - ersetzen
- Tür vorne links verformt - ersetzen
- Türgriff vorne links verschrammt - ersetzen
- Spiegelkappe links gebrochen - ersetzen
- Schlossträger gebrochen - ersetzen
- Tür hinten links verschrammt - instand setzen

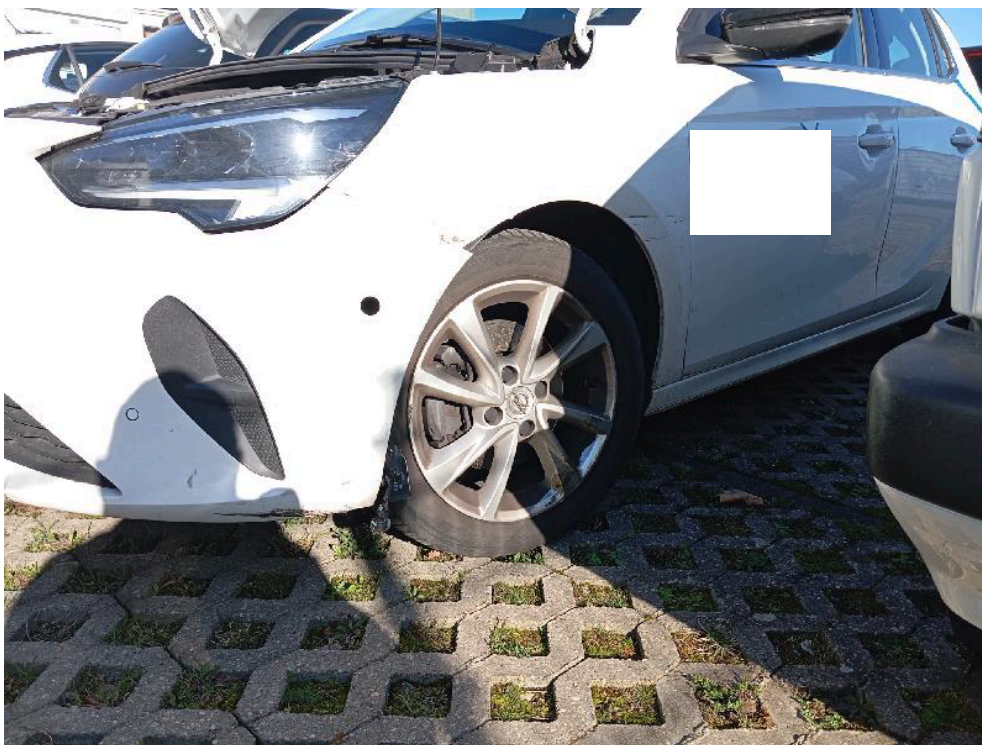
Bild: 10 Schadenübersicht

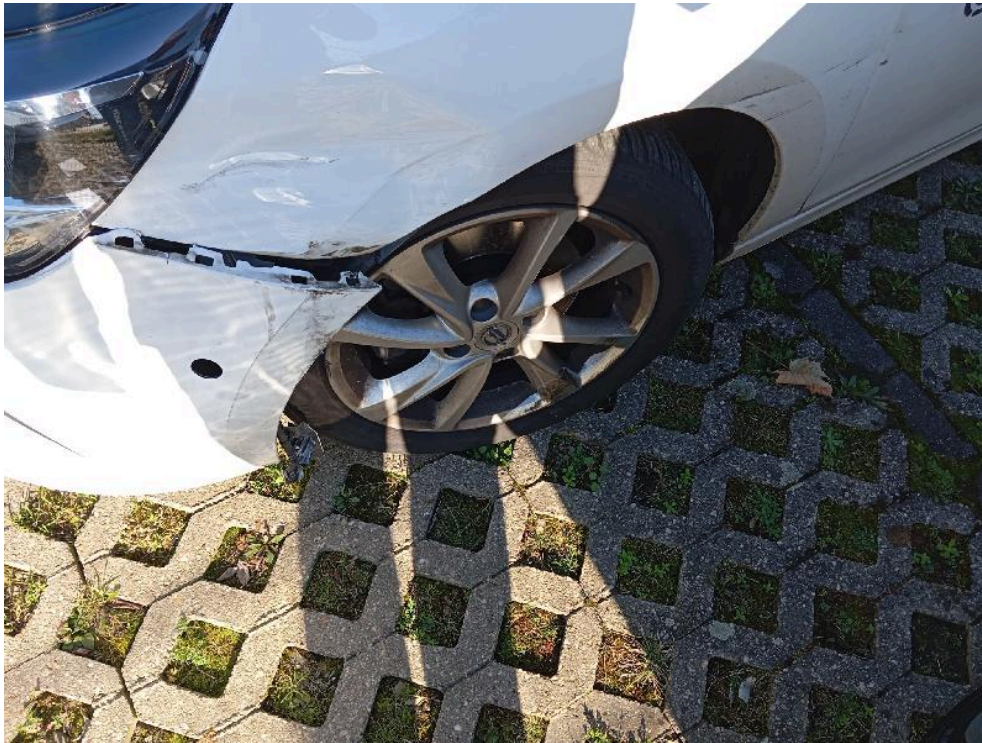
Bild: 11 Rad vorne links Fehlstellung

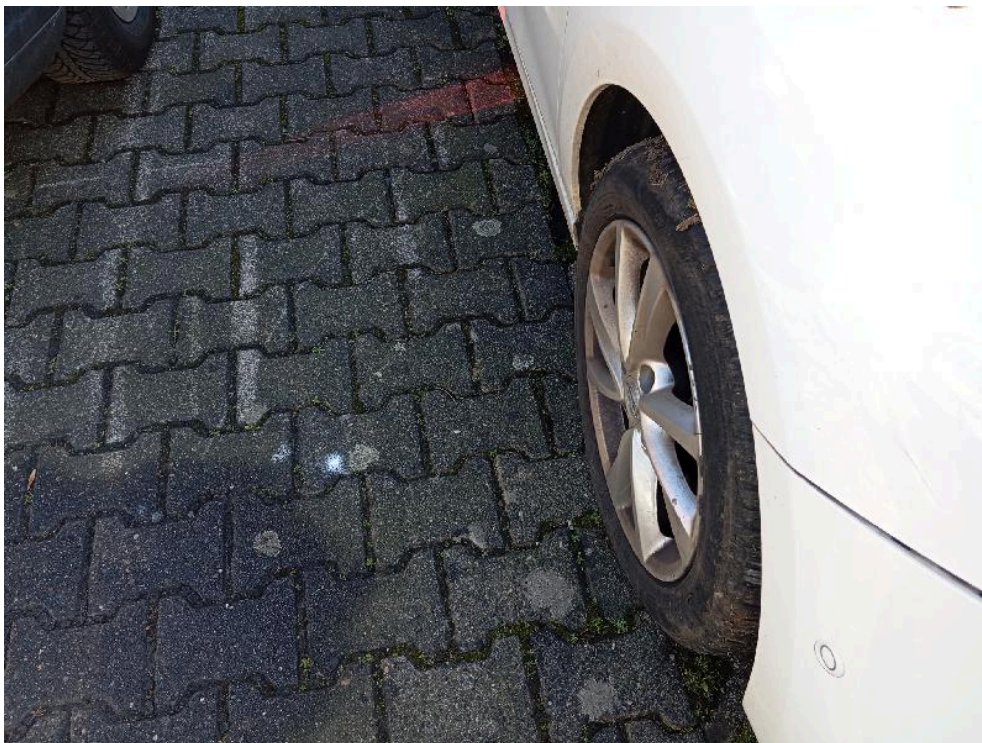
Bild: 12 Rad rechts zum Vergleich

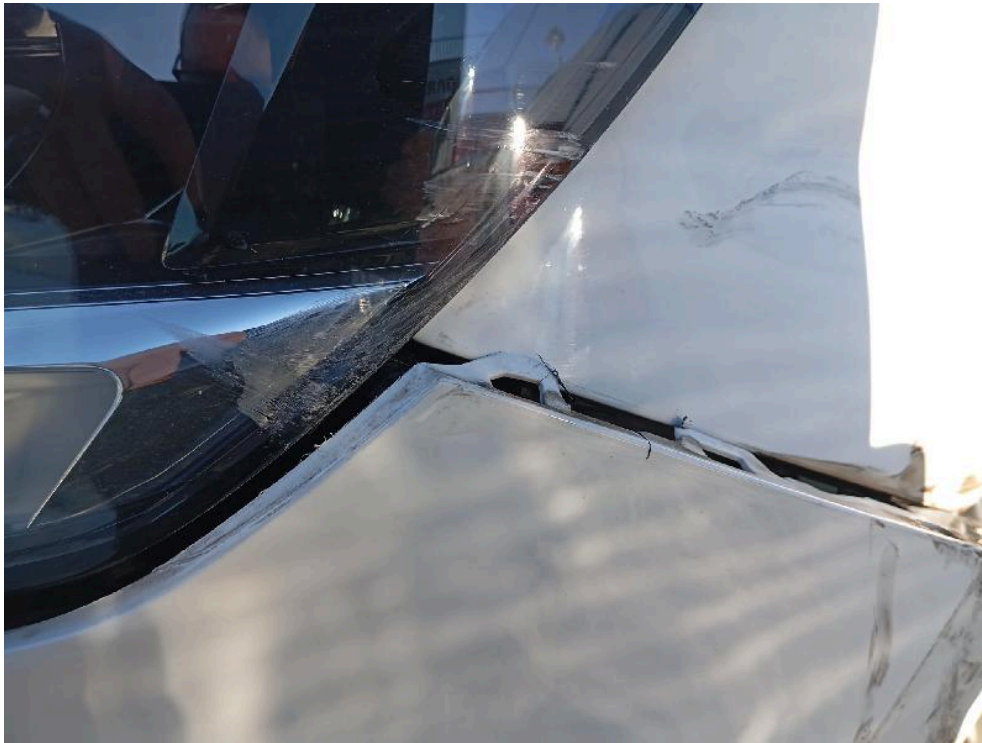
Bild: 13 Stoßfänger vorne ausgerissen Scheinwerfer links verschrammt Kotflügel links verformt

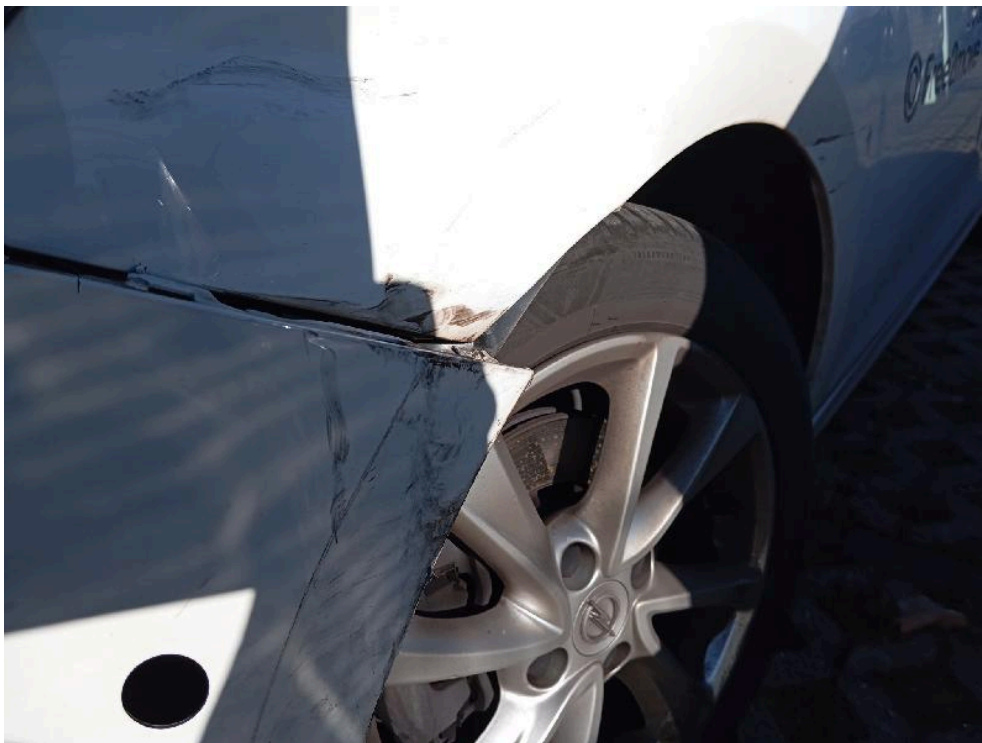
Bild: 14 Stoßfänger vorne ausgerissen Kotflügel links verformt

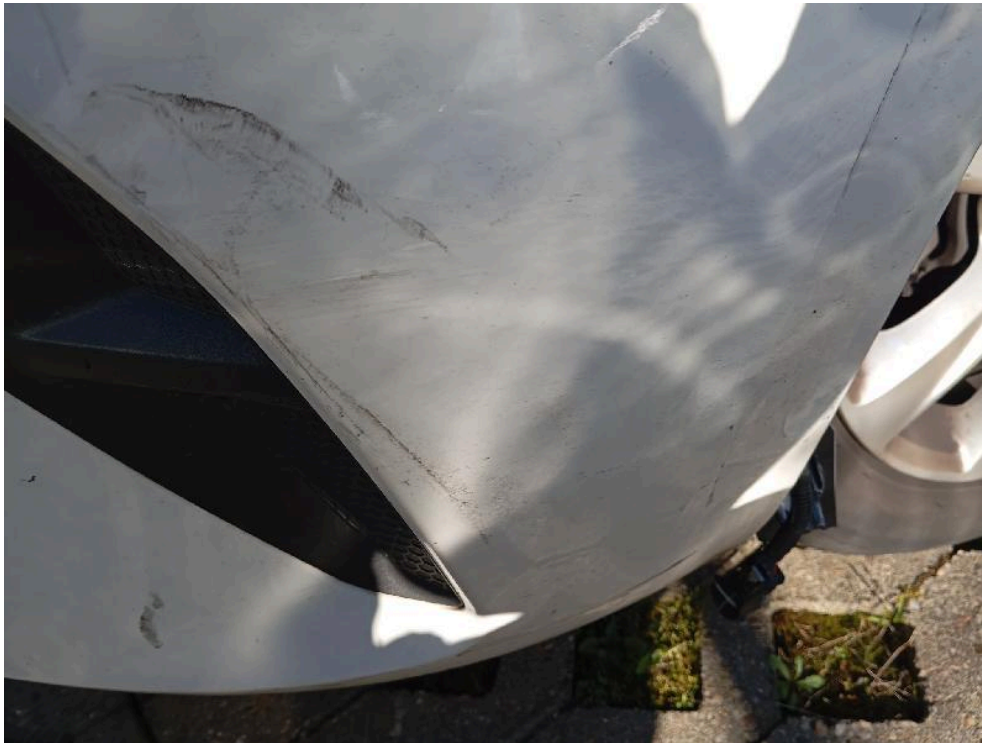
Bild: 15 Stoßfänger vorne verschrammt

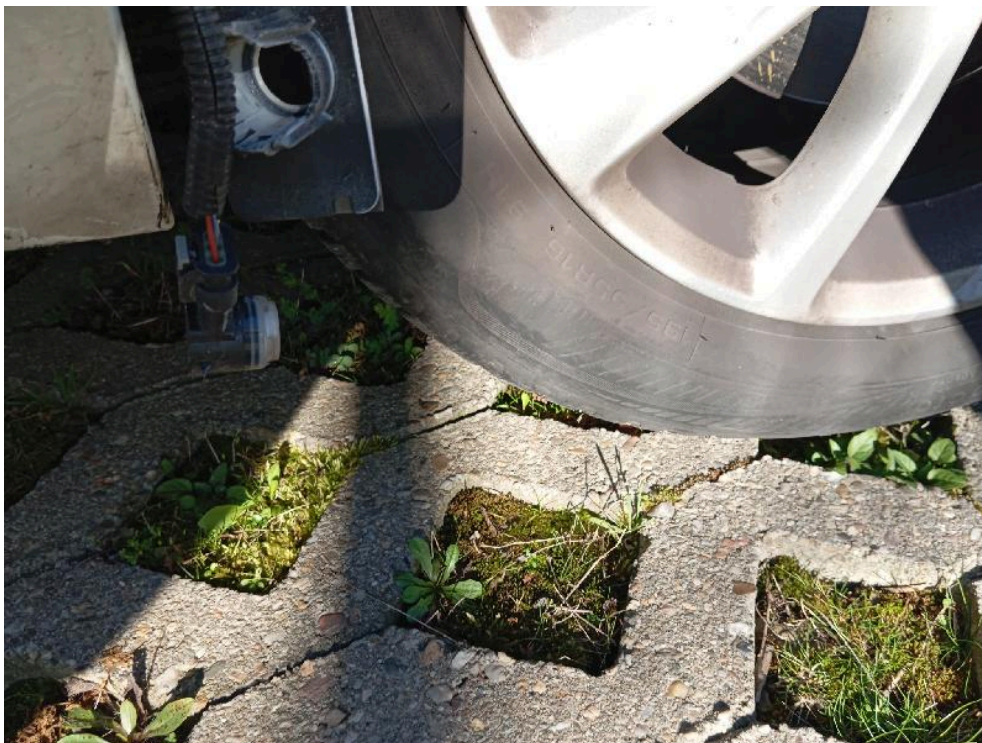
Bild: 16 PDC-Sensor ausgebrochen

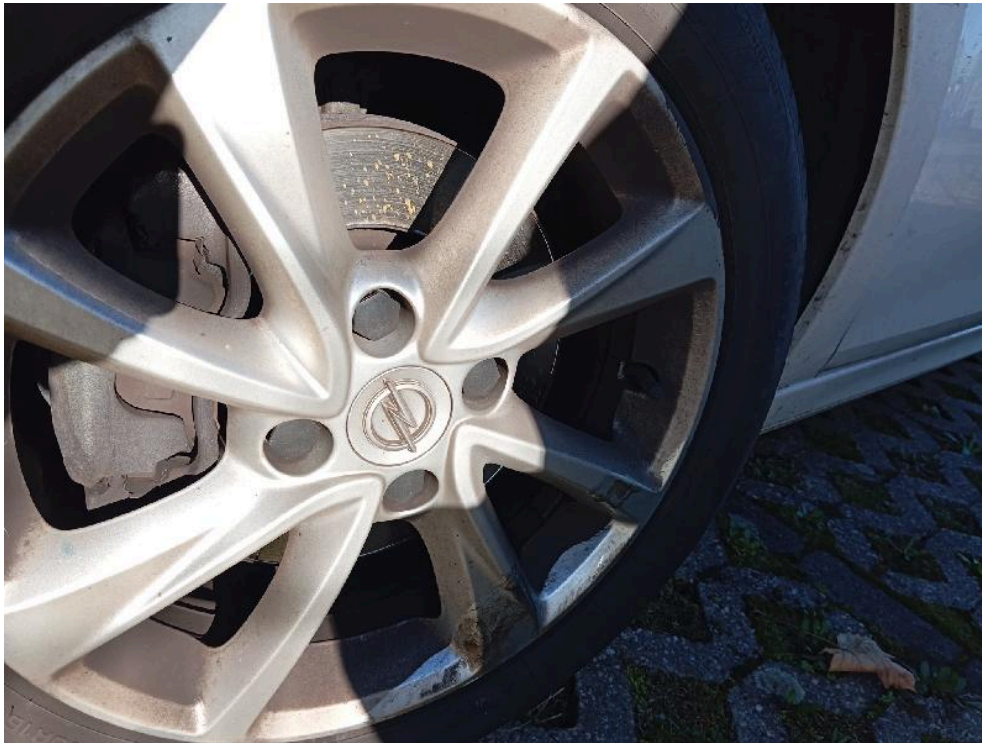
Bild: 17 Rad vorne links verschrammt und Fehlstellung

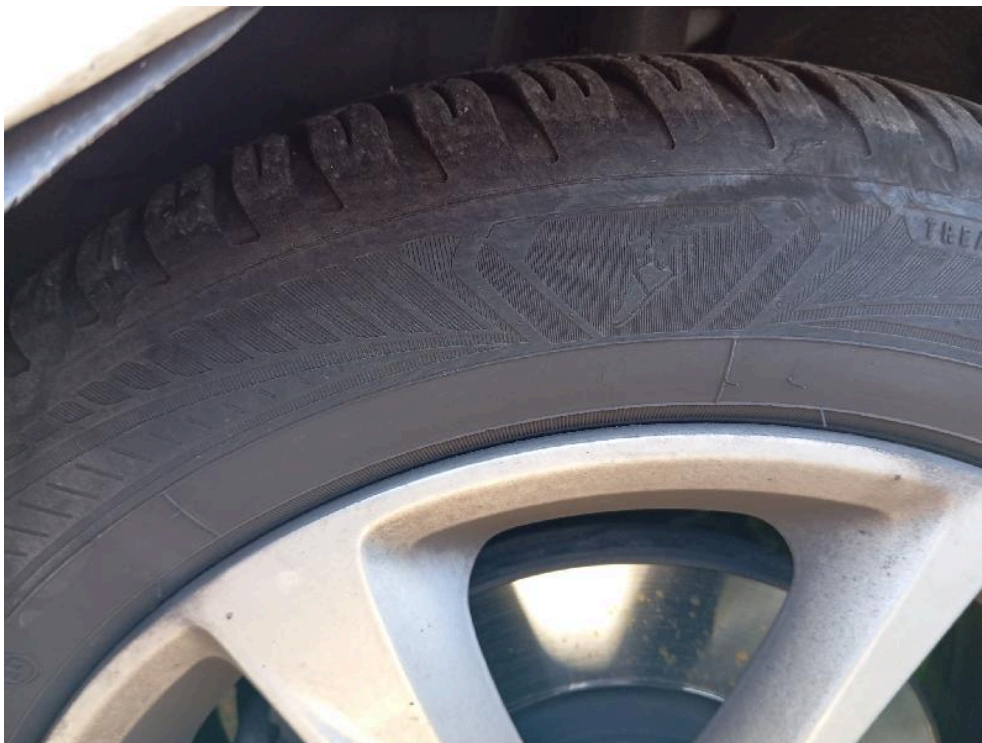
Bild: 18 Reifen vorne links Druckspuren

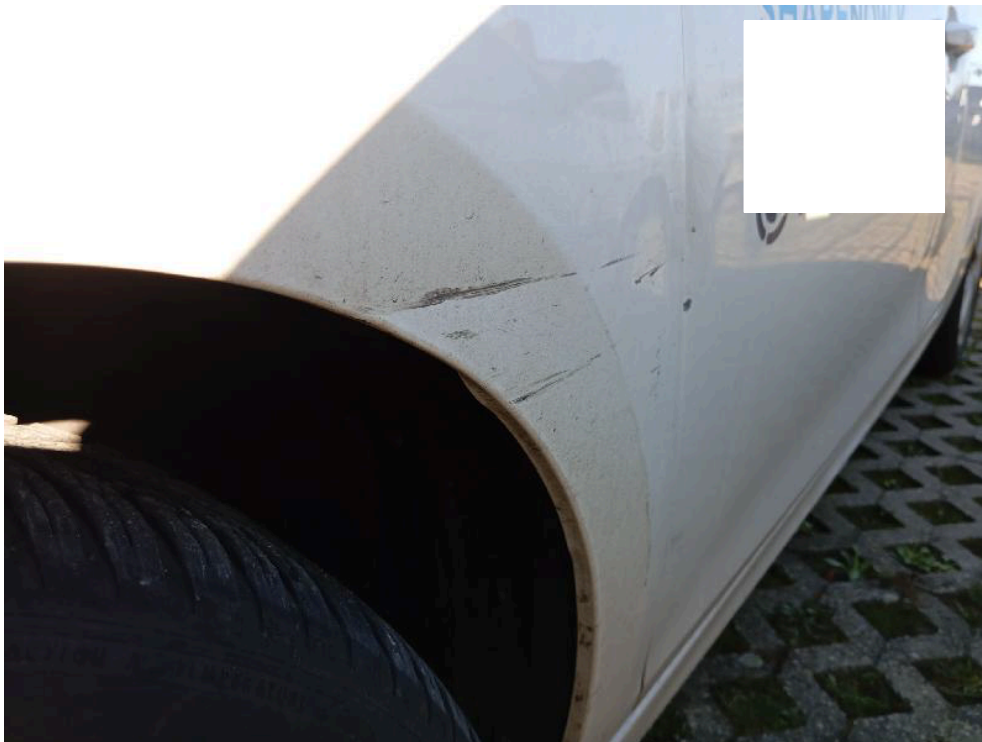
Bild: 21 Kotflügel links verformt

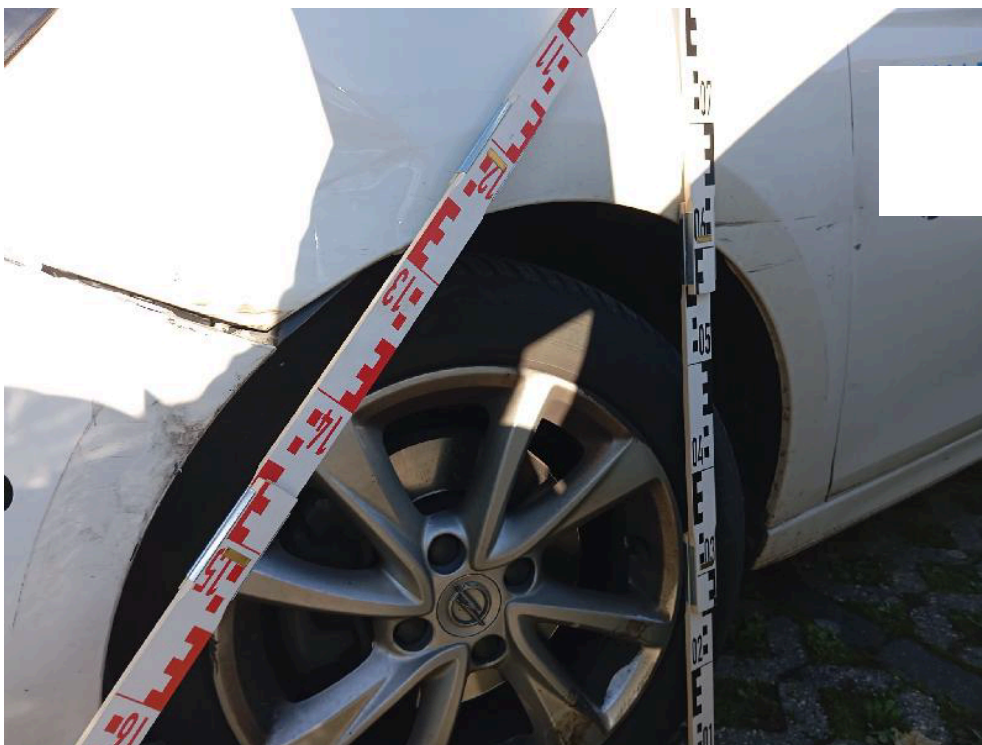
Bild: 22 Kotflügel links verformt Tür vorne links verformt

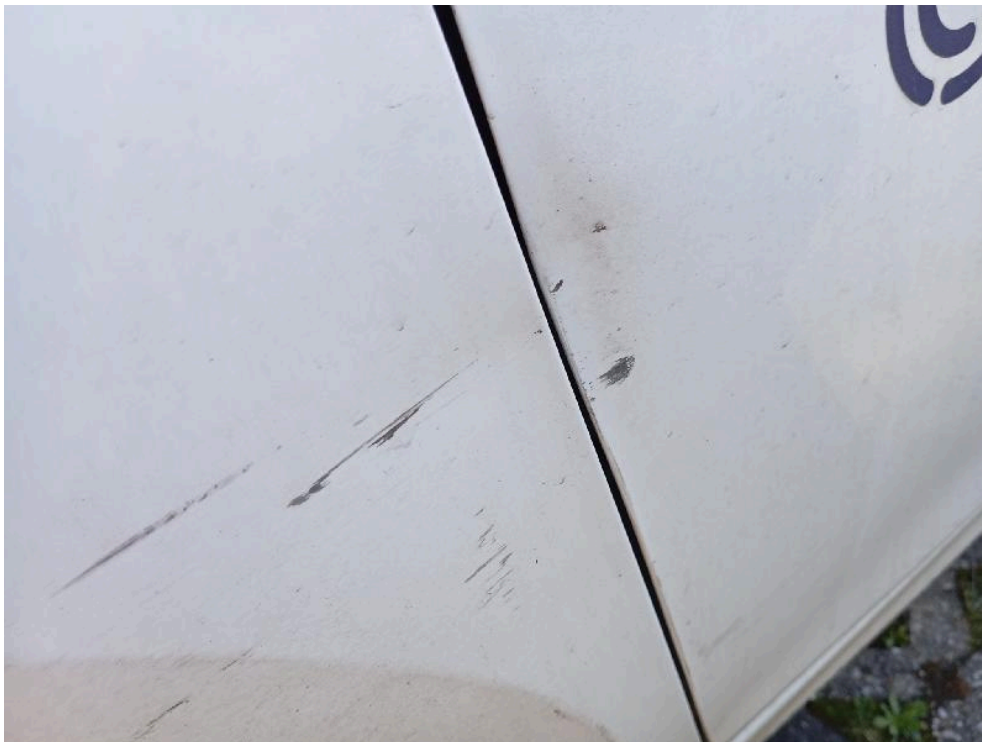
Bild: 23 Kotflügel links verformt Tür vorne links verformt

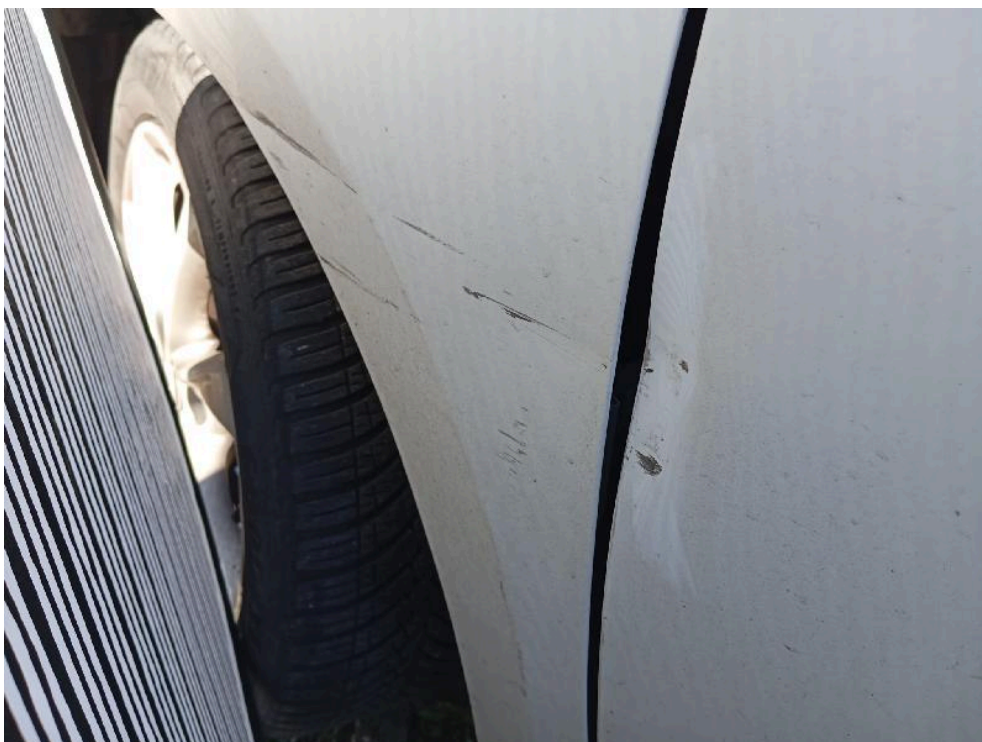
Bild: 24 Kotflügel links verformt Tür vorne links verformt

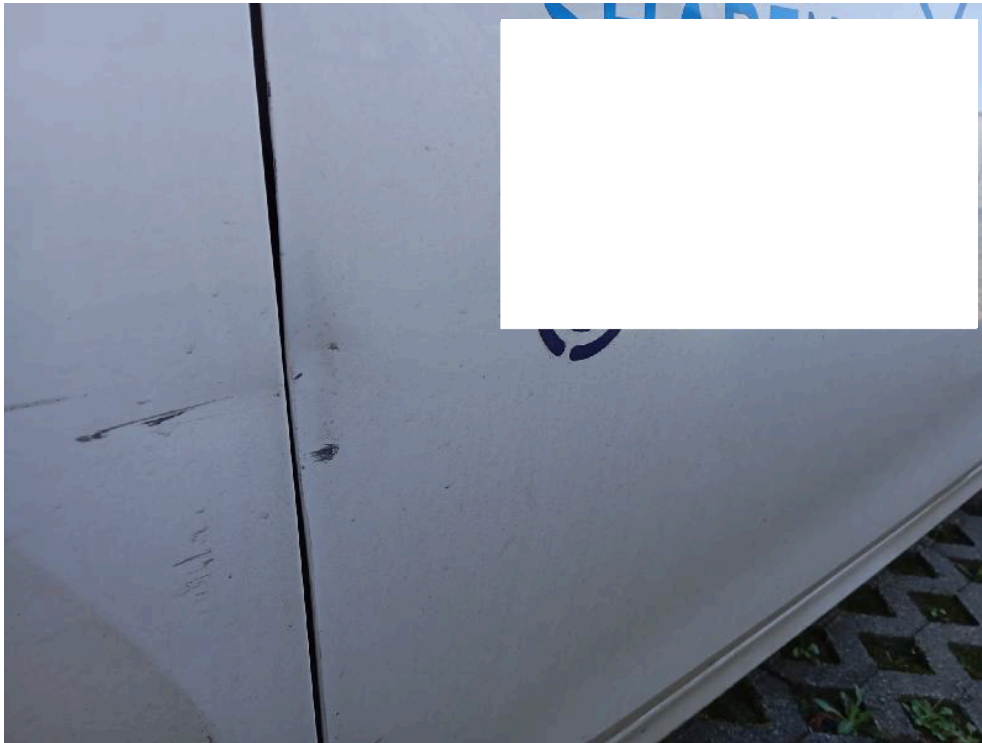
Bild: 25 Kotflügel links verformt Tür vorne links verformt

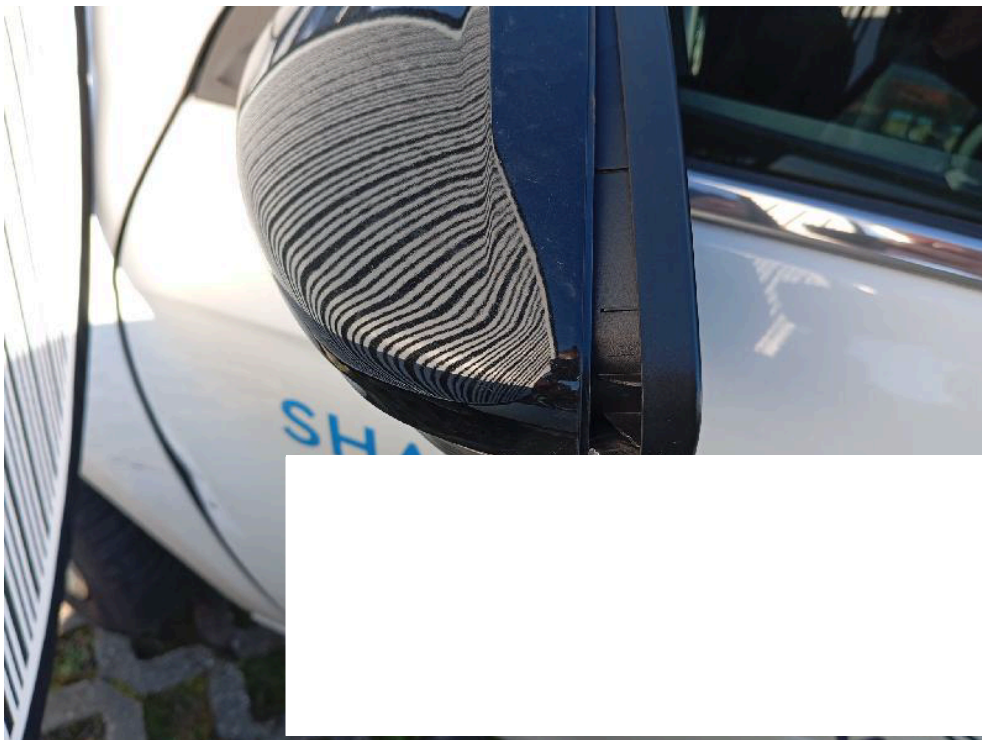
Bild: 26 Spiegelkappe links gebrochen

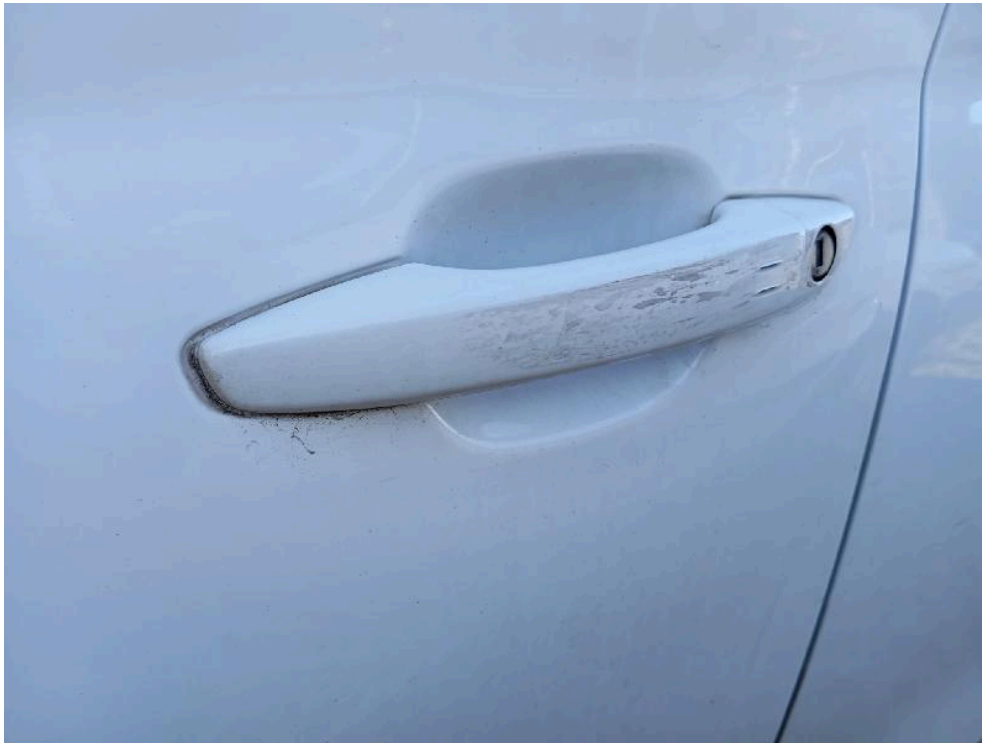
Bild: 27 Türgriff vorne links verschrammt

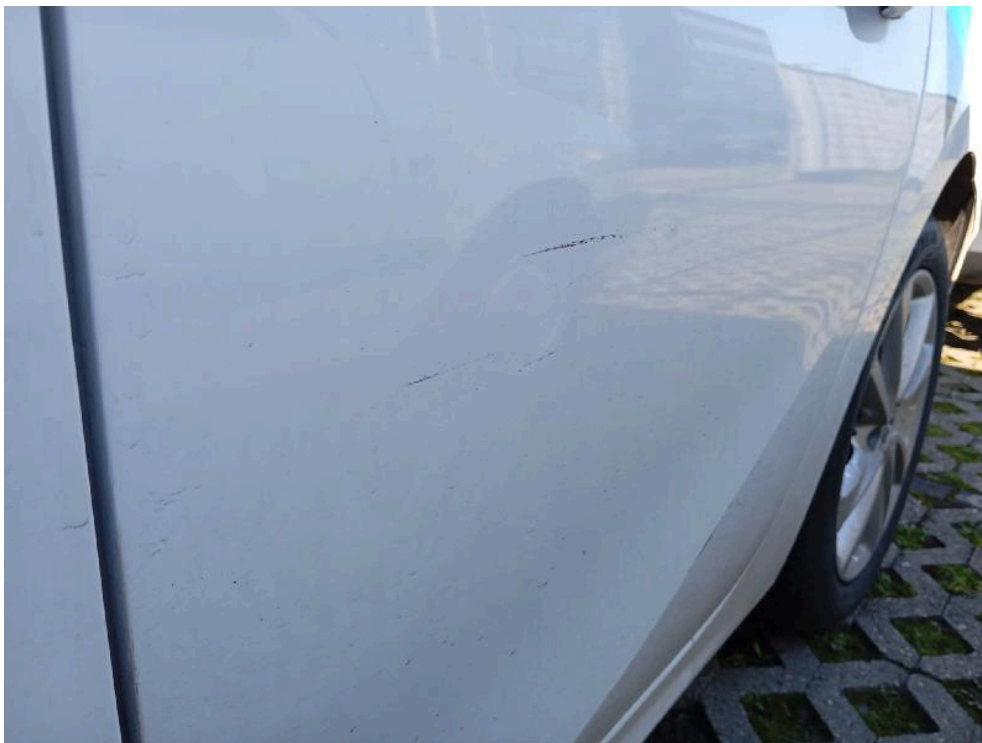
Bild: 28 Tür hinten links verschrammt

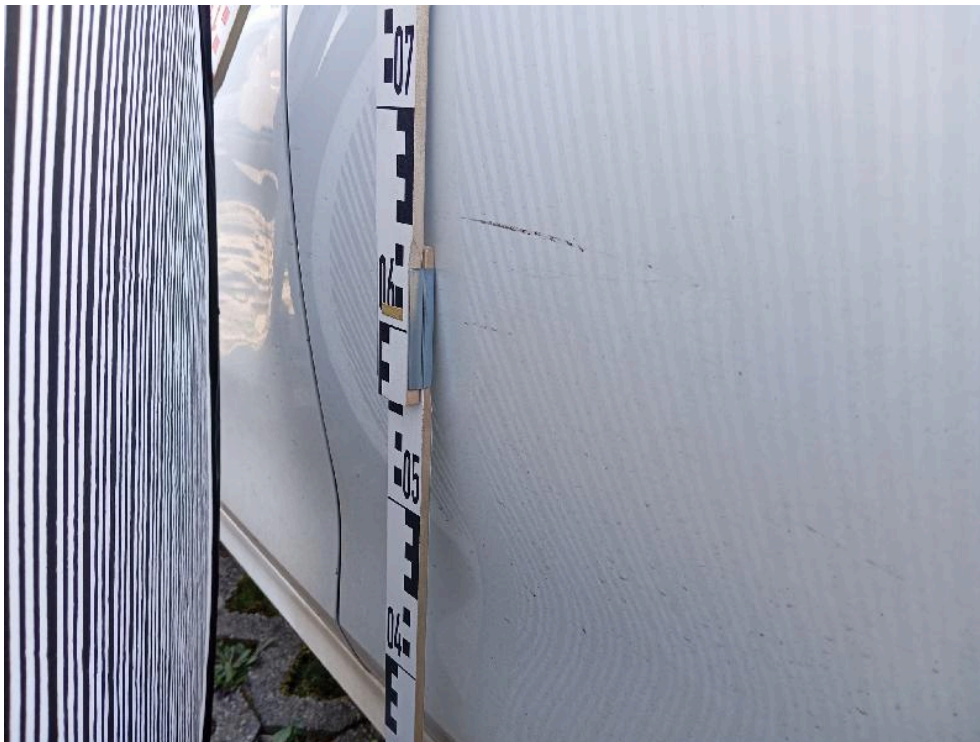
Bild: 29 Tür hinten links verschrammt

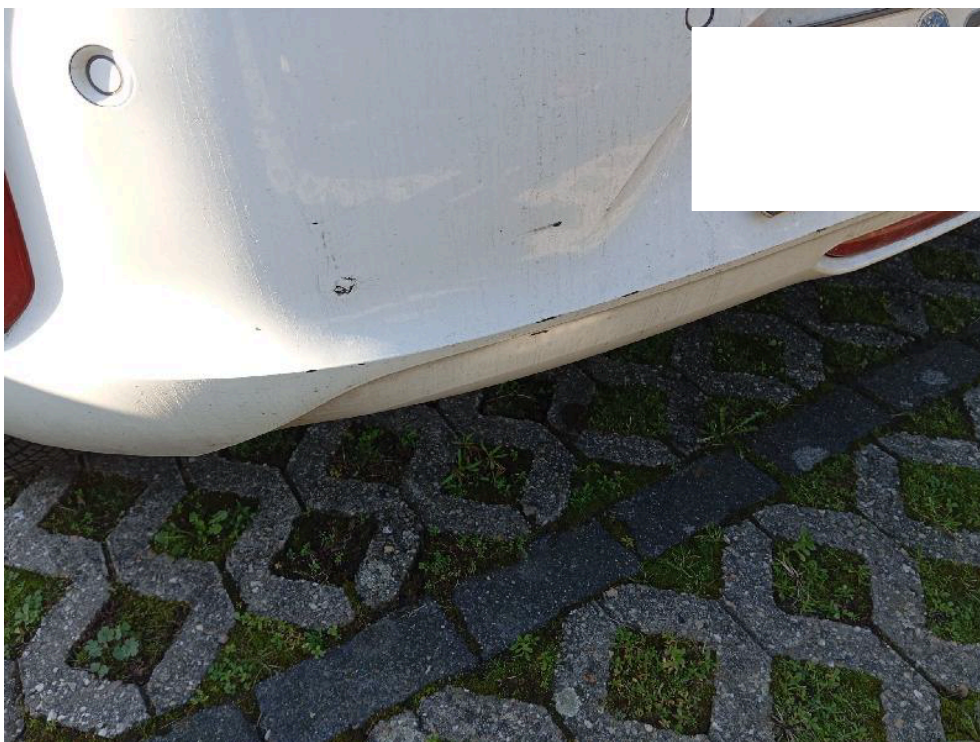
Zum Zeitpunkt der Besichtigung wurden folgende unreparierte Vorschäden (Altschäden) festgestellt:  
- Stoßfänger hinten Kratzer

Bild: 30 Altschaden
