Zustandsbericht / Minderwertgutachten

Mobility Concept GmbH, Grünwalder Weg 34, 82041 Oberhaching
26.06.2026

Erstzulassung	02.12.2021	Letzte Zulassung	02.12.2021
Fahrzeugart	PKW	Hersteller	SKODA
Typ / Verkaufsbez.	Fabia 1.0 TSI Ambition	Türen	5
Sitzplätze	5	Fahrzeug-Ident.-Nr.	TMBEP9PJXN4014783
HSN / TSN	8004 / AXN	Schlüssel-Nr.	10461747
Km-Stand abgelesen	86233	Nächste HU §29 StVZO	01 / 2027
Energiequelle / Kraftstoff	Benzin	Zylinderanzahl	3 / Reihenmotor
Leistung (kW)	70	Hubraum (ccm)	999
Schadstoffklasse:	EURO6;WLTP;AP;PI/CI; M, Antriebsart		Frontantrieb
	N1 I		
Getriebe / Gänge	Schaltgetriebe / 5	Felgen	Stahl mit Radzierblende
Farbe (Hersteller)	Reflexsilber / Metallic / 2-Schicht / A7W	Polster / Farbe	Stoff / Anthrazit

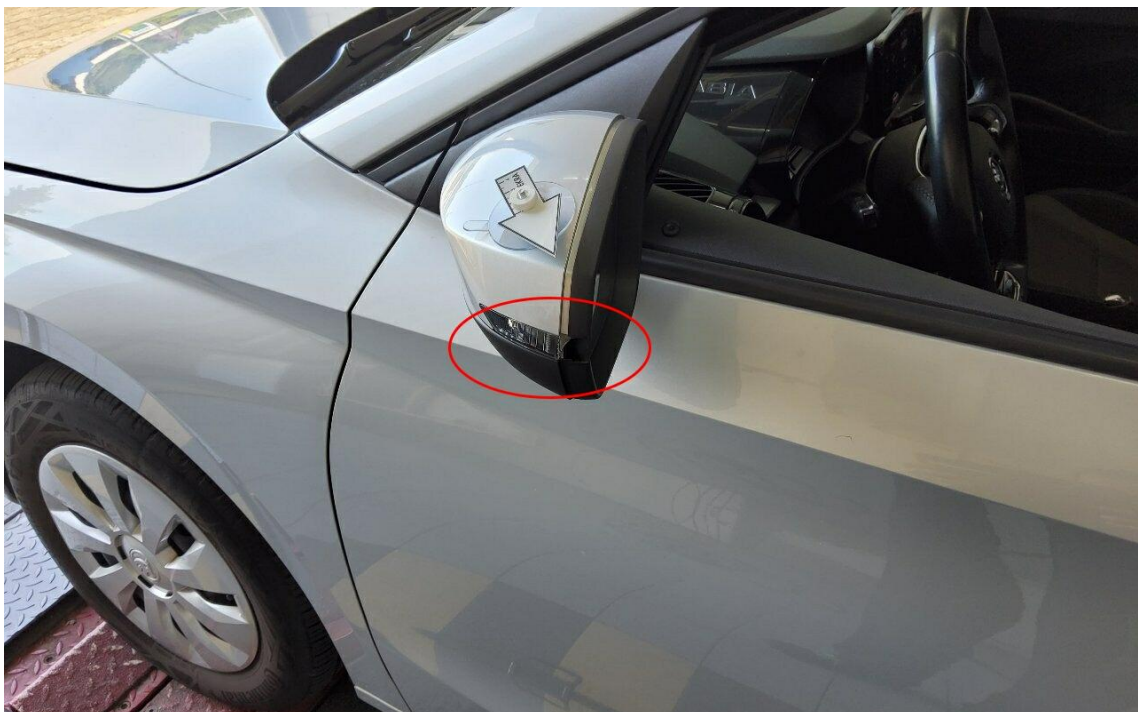
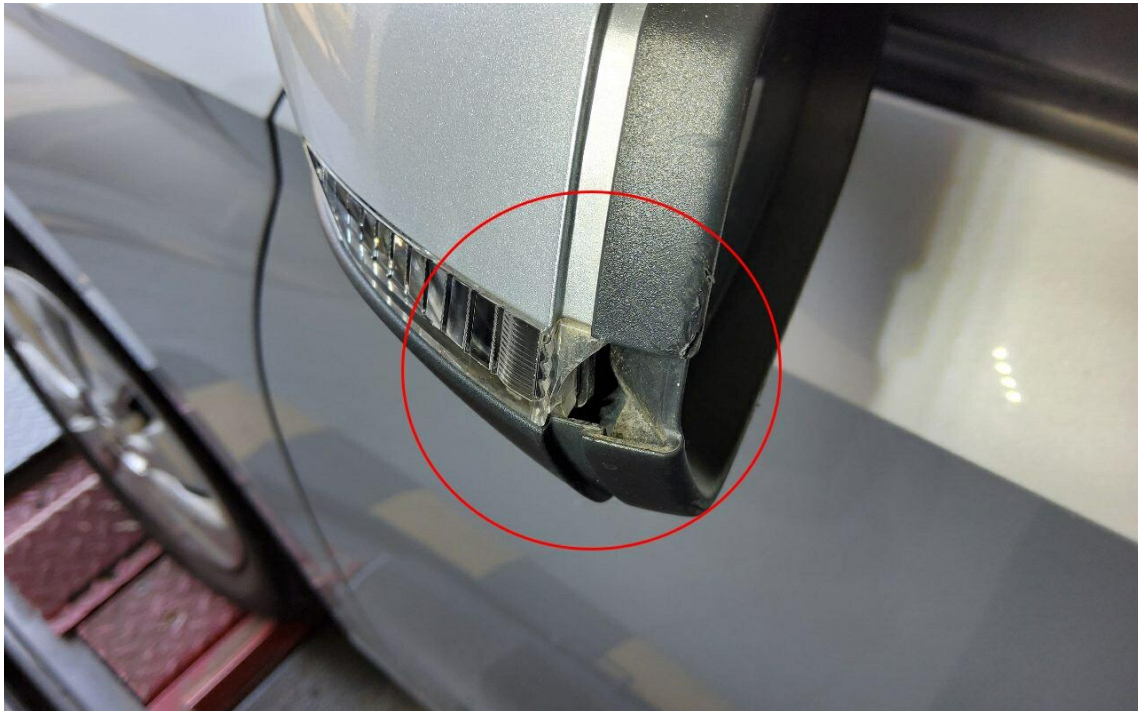
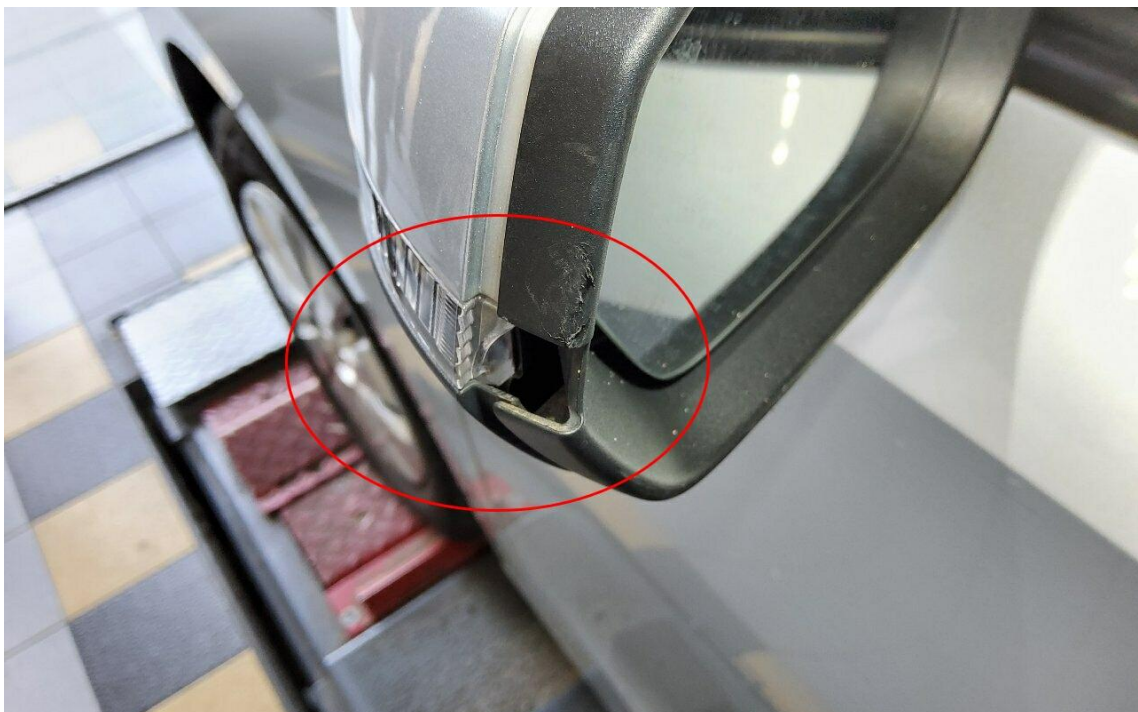
Bild 14 : Spiegelrahmen und Spiegelblinker gebrochen

Bild 15 : Spiegelrahmen und Spiegelblinker gebrochen

Bild 16 : Spiegelrahmen und Spiegelblinker gebrochen

1. Spiegelrahmen und Spiegelblinker gebrochen, erneuern (Bild 14, 15, 16)
2. Dachantennenstab Nagetierschaden, erneuern (Bild 17, 18)
3. Seitenwand hinten links Kratzer und Delle, instandsetzen (Bild 19, 20, 21)
4. Stoßfängerverkleidung vorne Lackbeschädigungen, smart repair (Bild 22, 23, 24, 25)
5. Seitenwand hinten rechts Delle mit Lackbeschädigung, smart repair (Bild 26, 27, 28)
6. Radzierblende vorne rechts Lackbeschädigungen, erneuern (Bild 29, 30, 31)

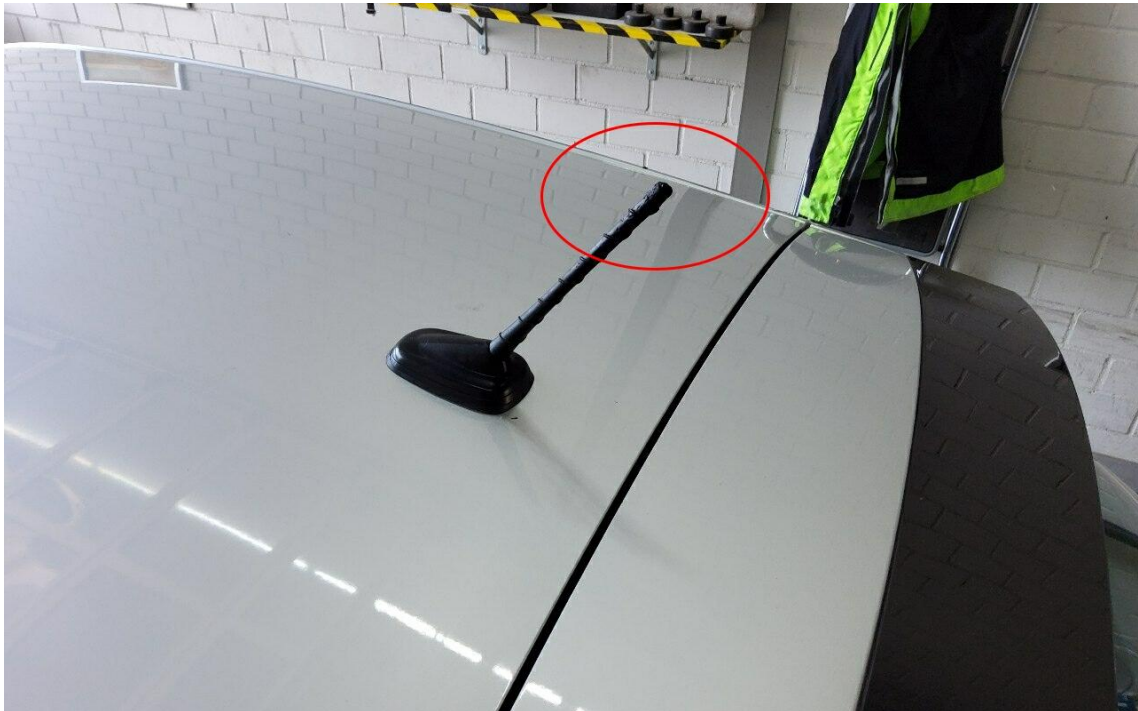
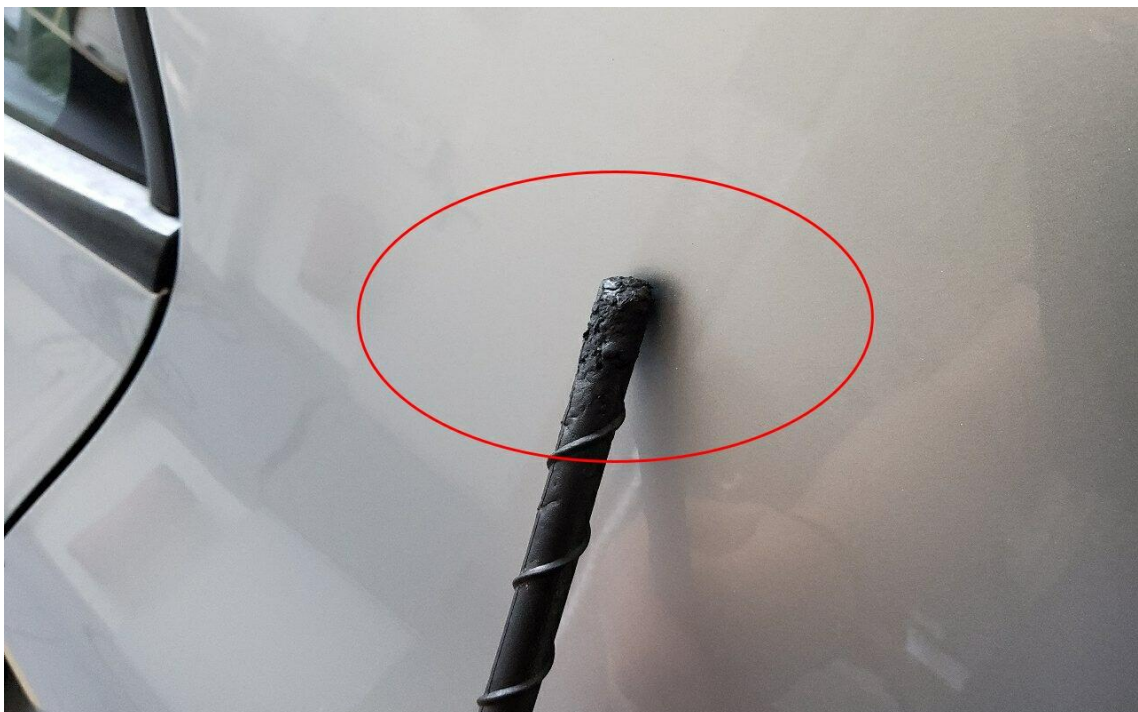
Bild 17 : Dachantennenstab Nagetierschaden

Bild 18 : Dachantennenstab Nagetierschaden

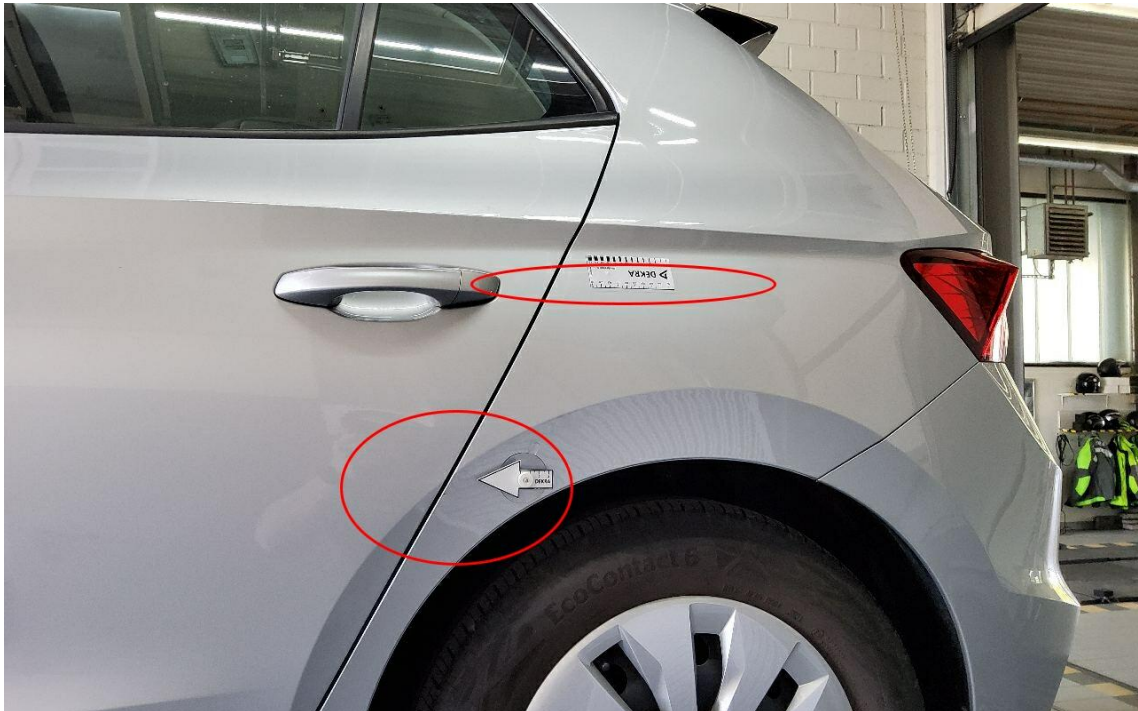
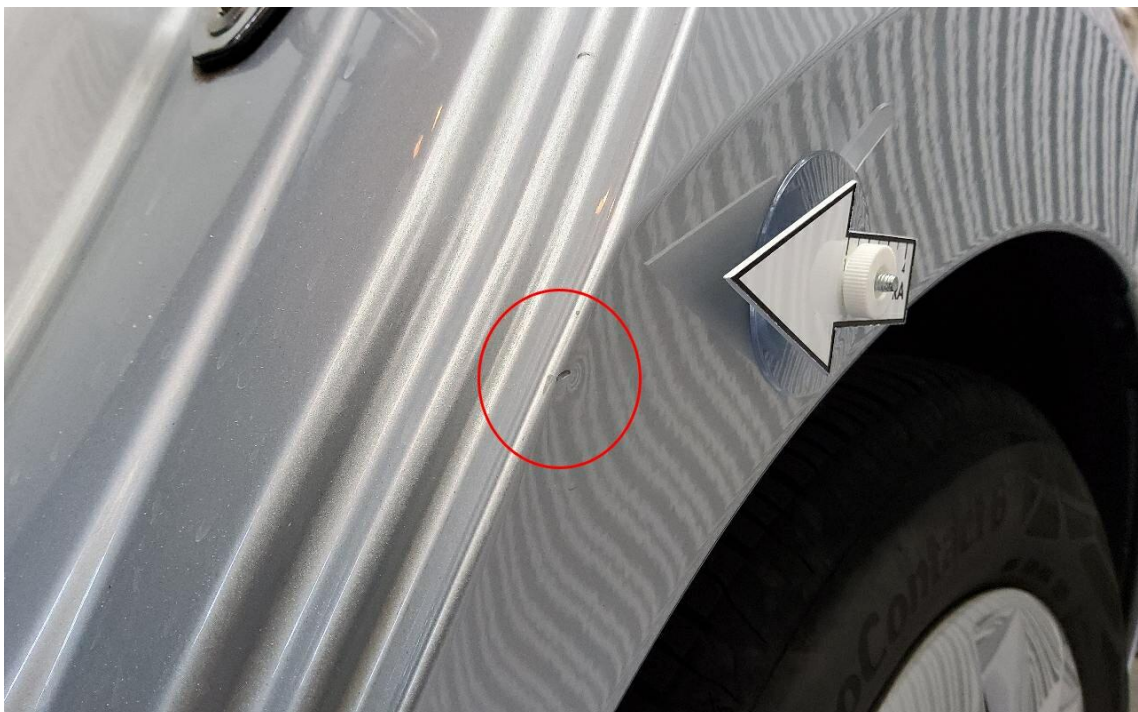
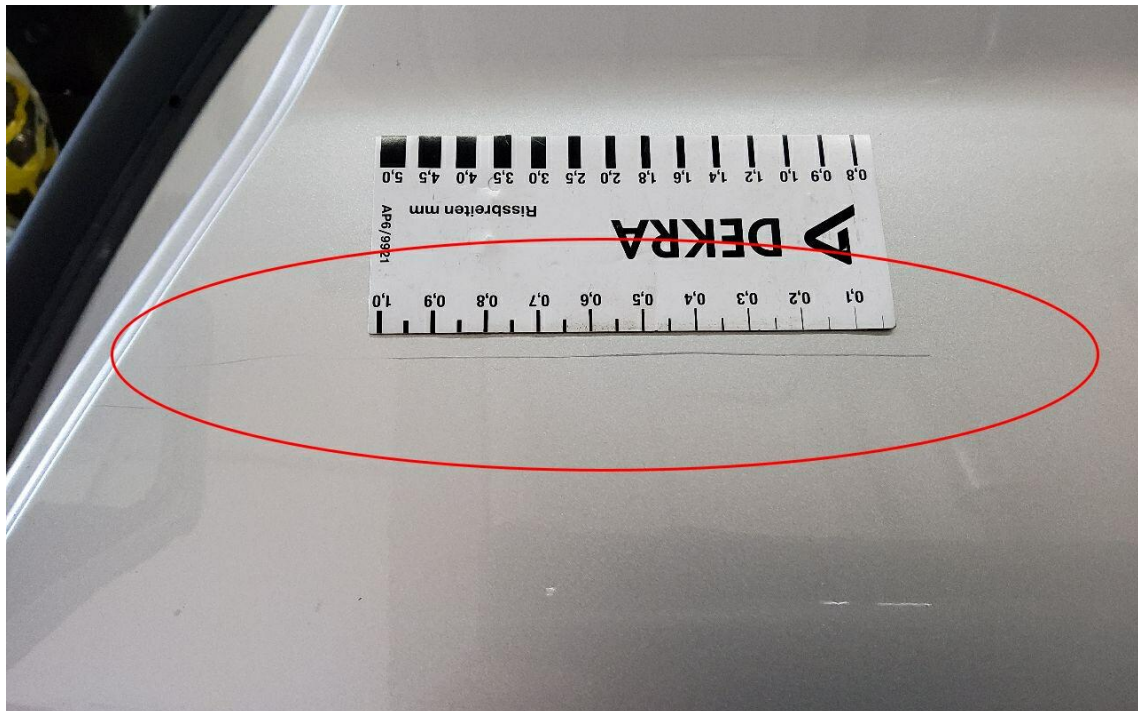
Bild 19 : Seitenwand hinten links Kratzer und Delle

Bild 20 : Seitenwand hinten links Kratzer und Delle

Bild 21 : Seitenwand hinten links Kratzer und Delle

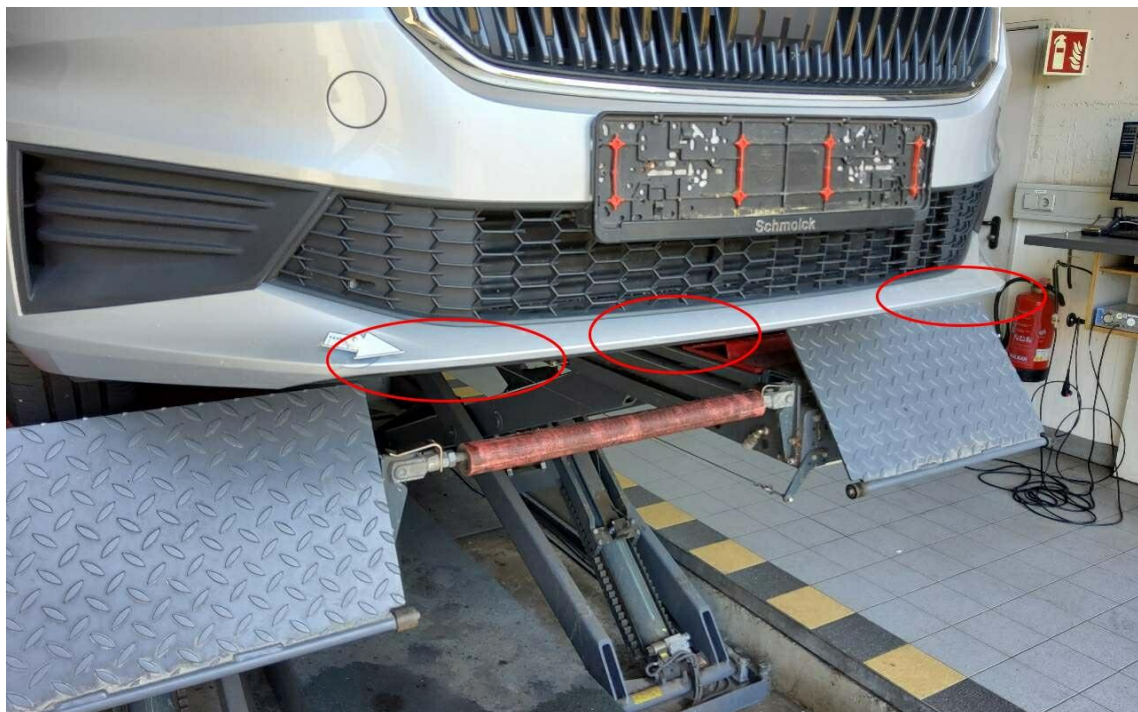
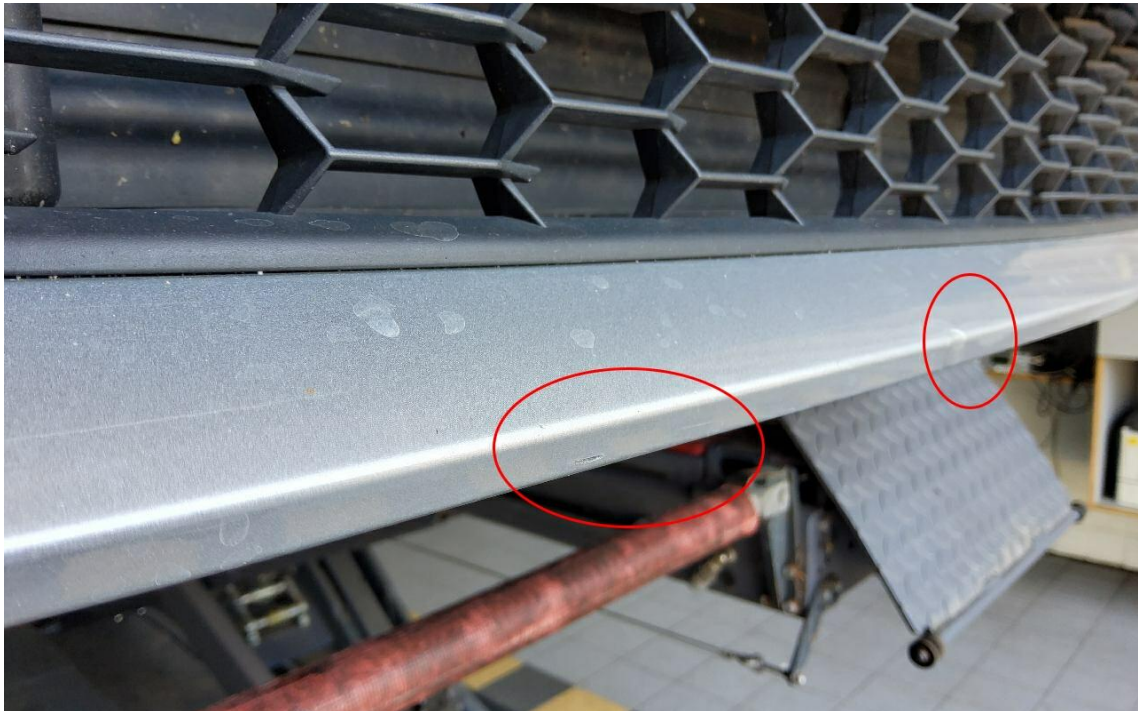
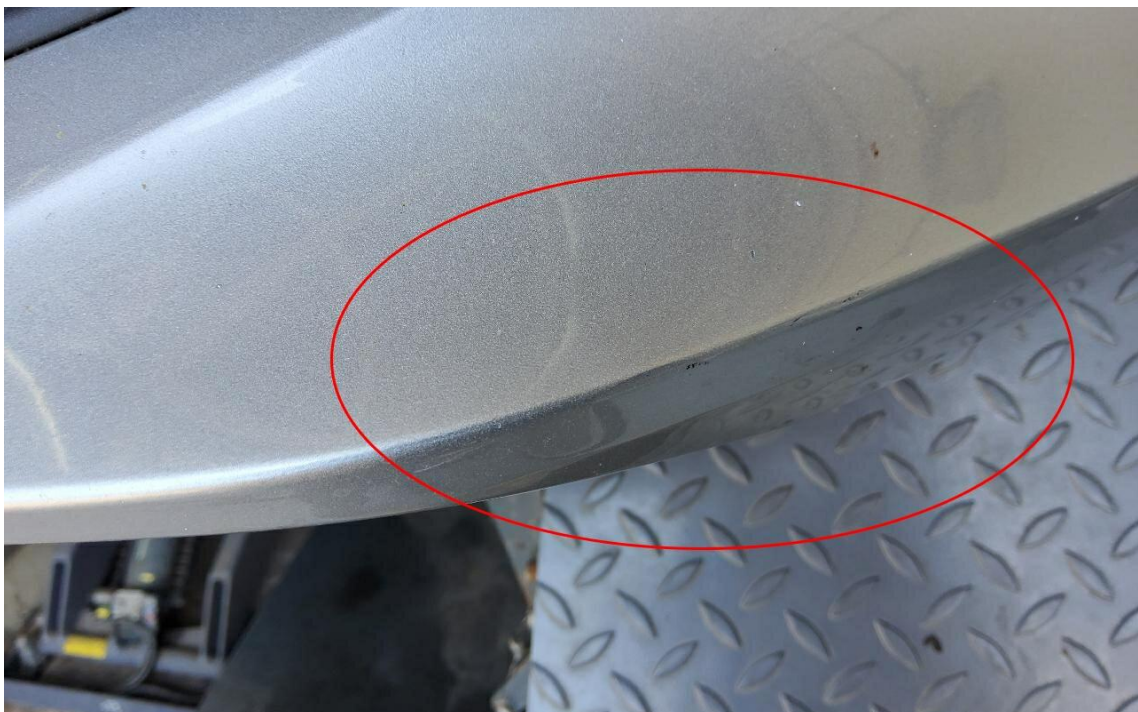
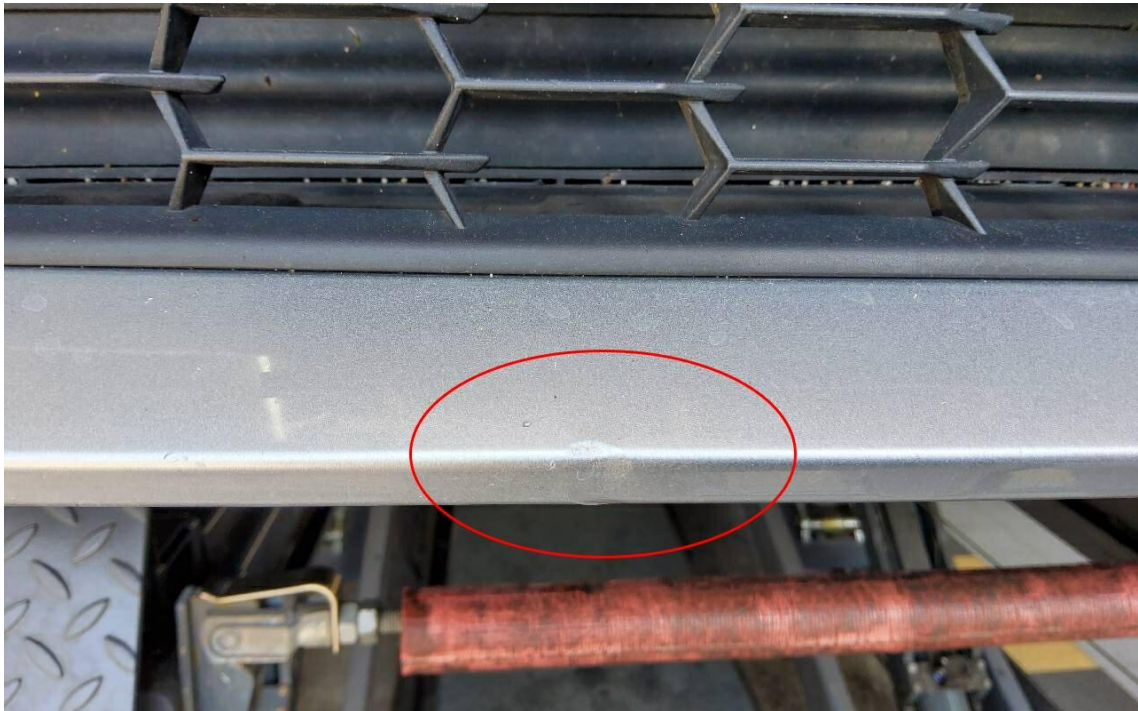
Bild 22 : Stoßfängerverkleidung vorne Lackbeschädigungen

Bild 23 : Stoßfängerverkleidung vorne Lackbeschädigungen

Bild 24 : Stoßfängerverkleidung vorne Lackbeschädigungen

Bild 25 : Stoßfängerverkleidung vorne Lackbeschädigungen

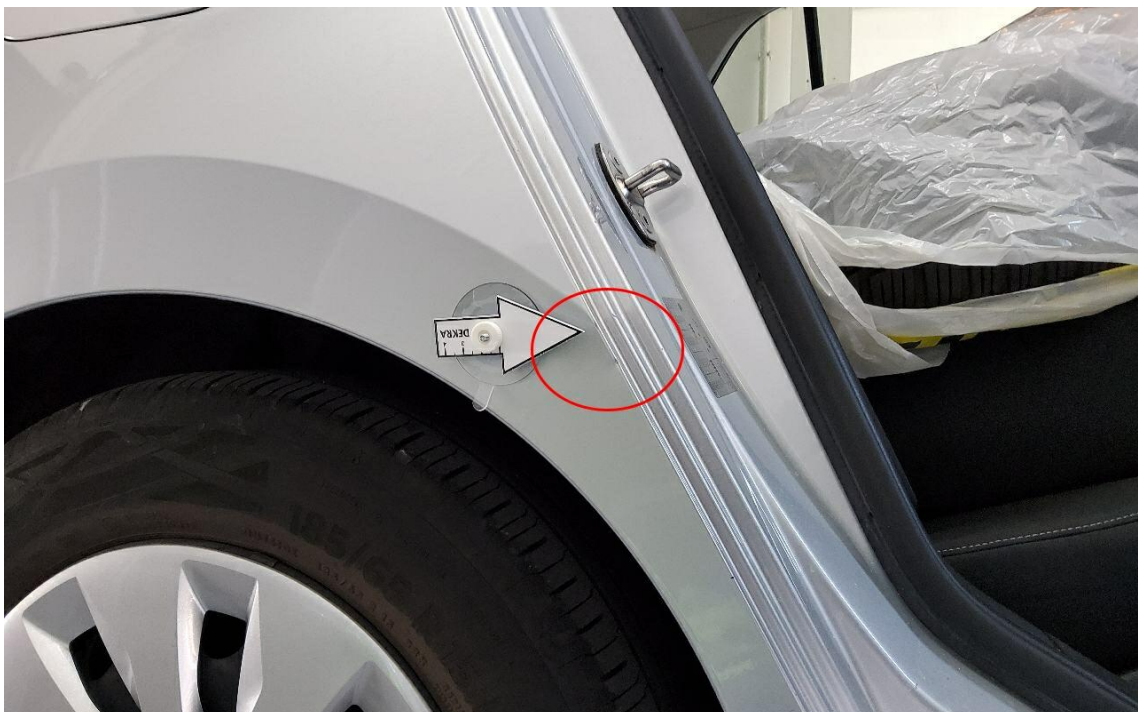
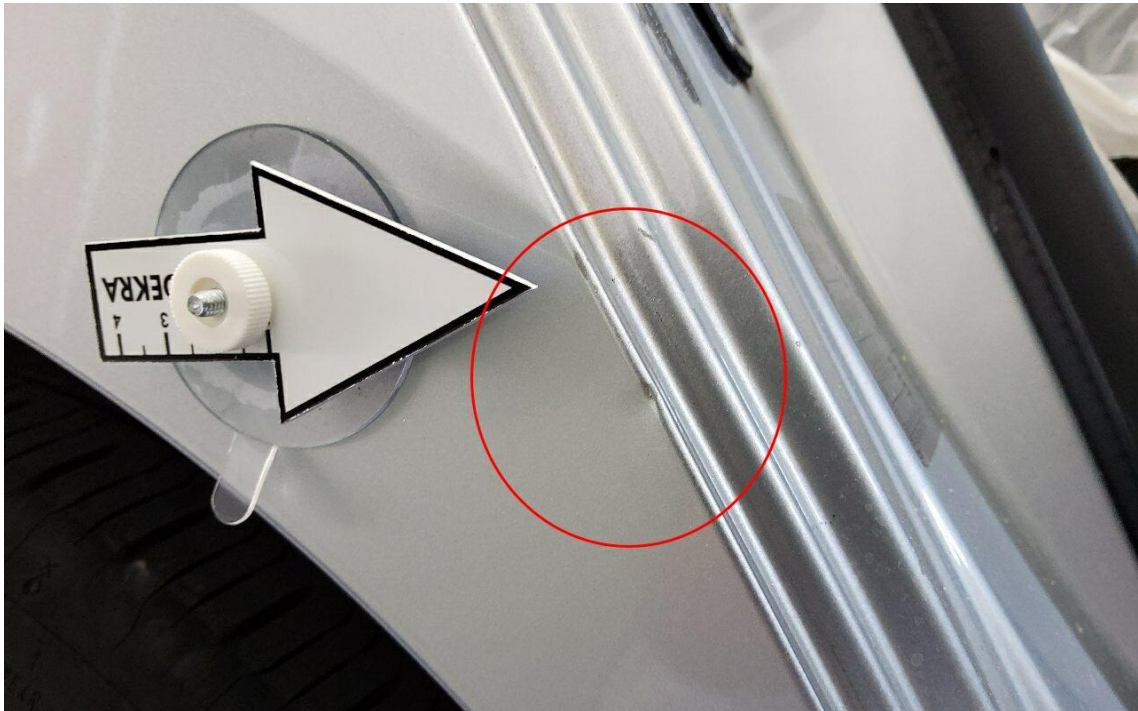
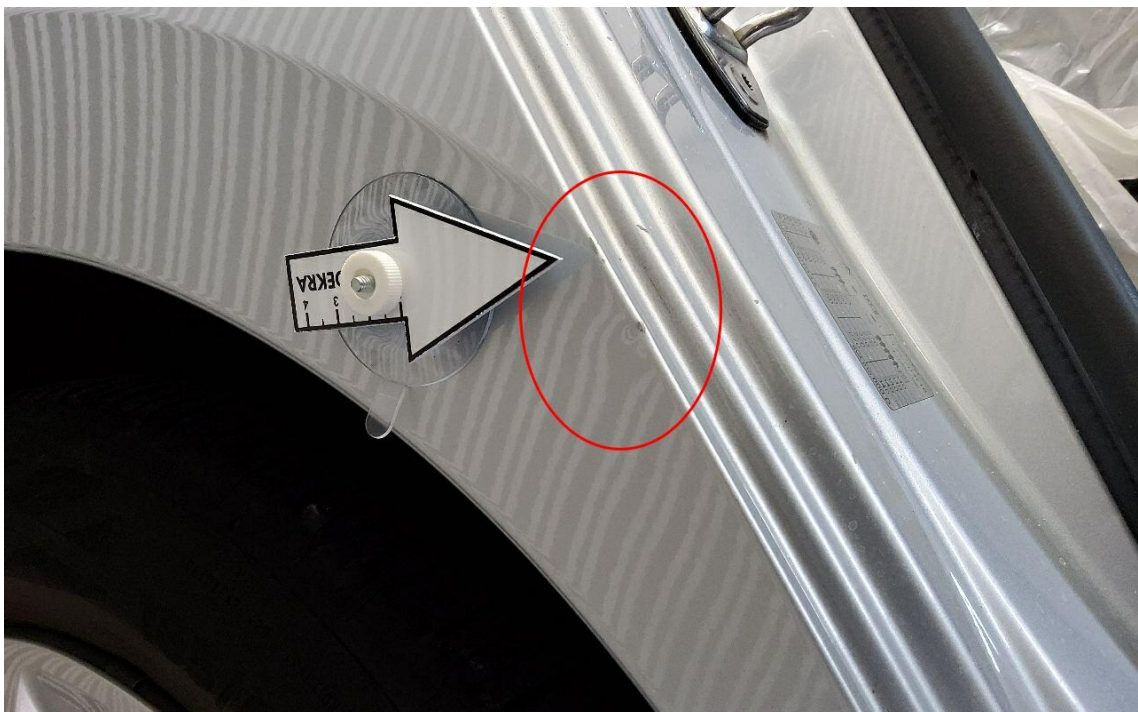
Bild 26 : Seitenwand hinten rechts Delle mit Lackbeschädigung

Bild 27 : Seitenwand hinten rechts Delle mit Lackbeschädigung

Bild 28 : Seitenwand hinten rechts Delle mit Lackbeschädigung

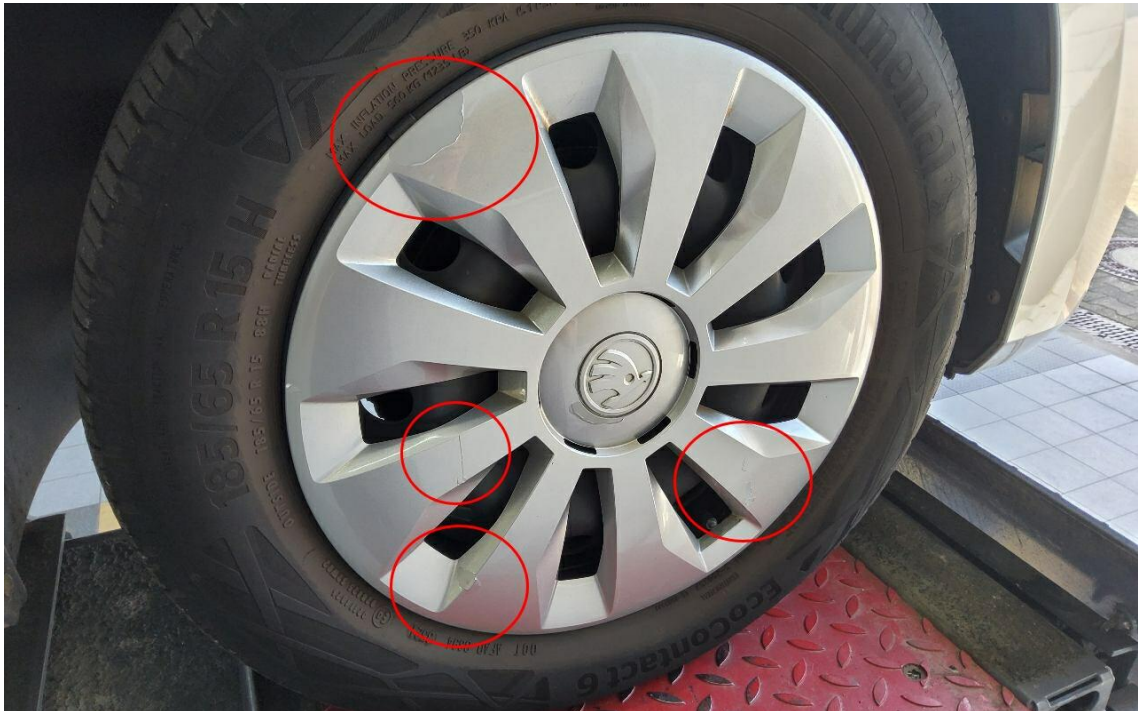
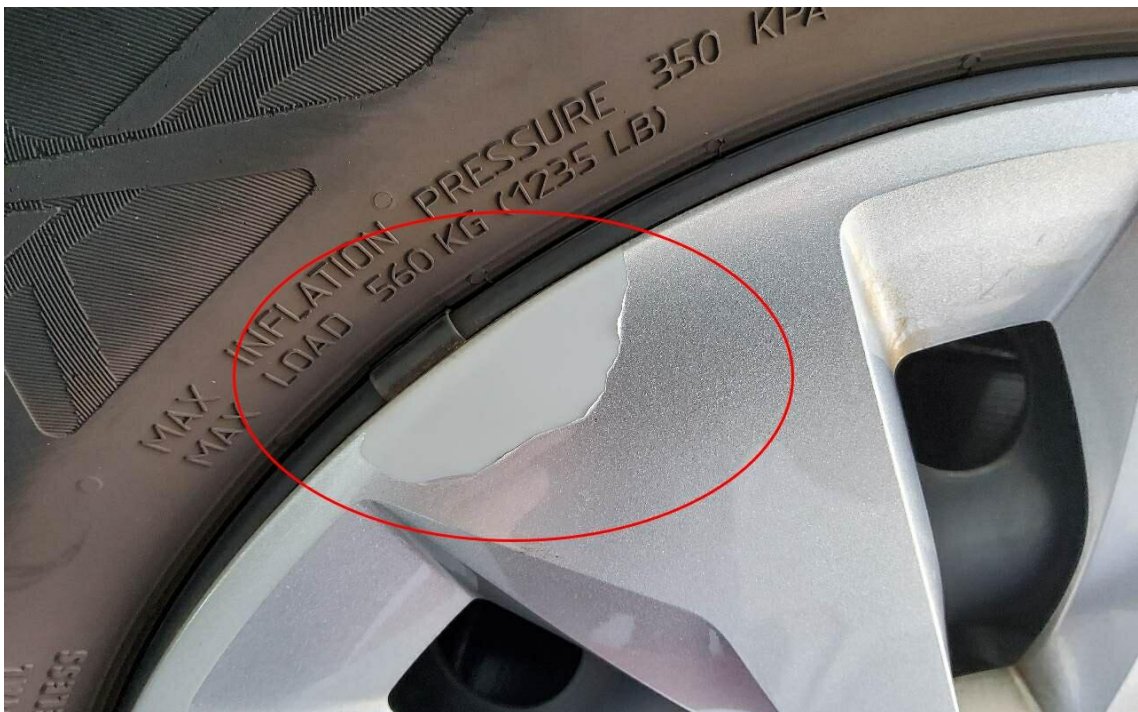
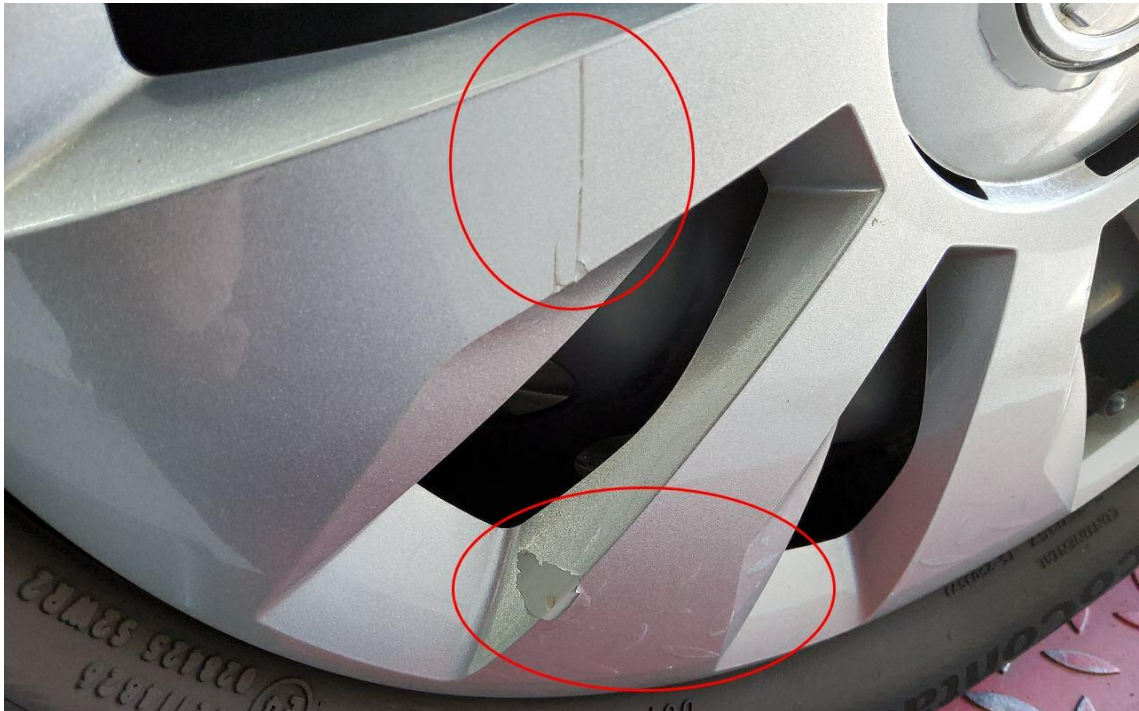
Bild 29 : Radzierblende vorne rechts Lackbeschädigungen

Bild 30 : Radzierblende vorne rechts Lackbeschädigungen

Bild 31 : Radzierblende vorne rechts Lackbeschädigungen
