Haftpflicht-Schaden

Gutachten-Nr. 2087645

ART / AUFBAU: PKW / LIMOUSINE
HERSTELLER: OPEL
TYP: CORSA
AUSFÜHRUNG: CORSA 1.2 DIRECT INJECTION TURBO AUTOMATIK
FAHRZEUG IDENT NR: VXXUPHNK3R4337125
TÜREN: 5
MOTORART: BENZIN MIT KATALYSATOR
HUBRAUM / LEISTUNG: 1.199 CCM / 74 KW
ZYLINDER / SCHADSTOFFKLASSE: 3 / E6D, E6E
ERSTE / LETZTE ZULASSUNG: 30.12.2024 / 30.12.2024
NÄCHSTE HU / AU: 12.2026 / 12.2026
GESAMTLAUFLEISTUNG: 16.219 KM ABGELESEN

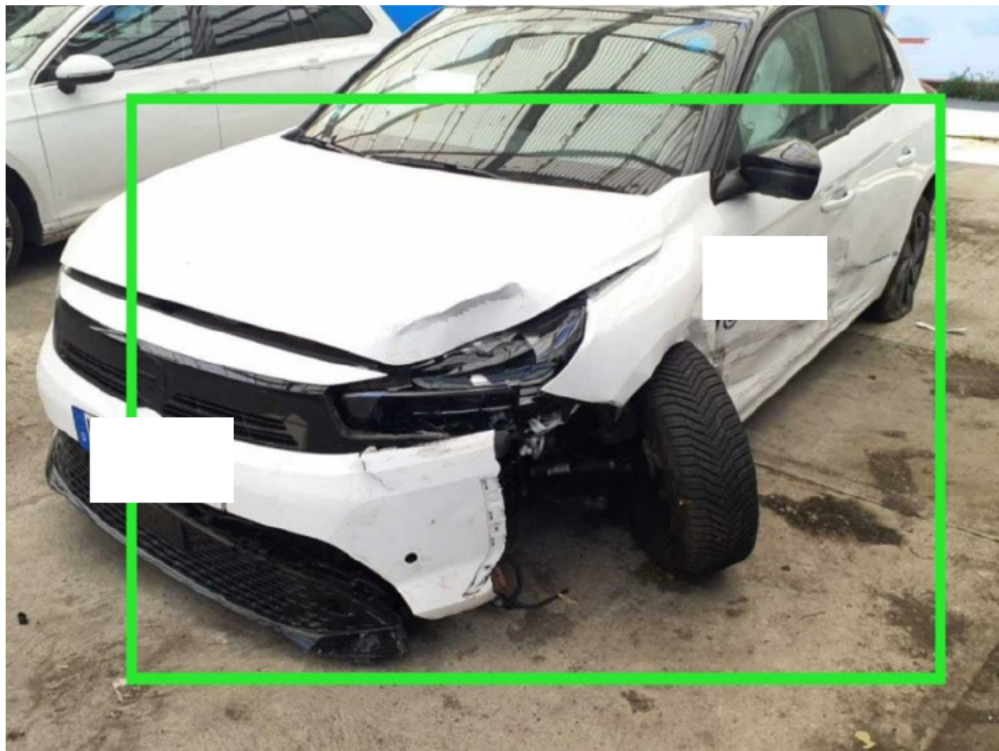
Bild 6

Die Schäden entstanden durch einen starken Anstoß gegen die vordere, linke Fahrzeugecke.

Schadenbereich
Starker
Frontschaden

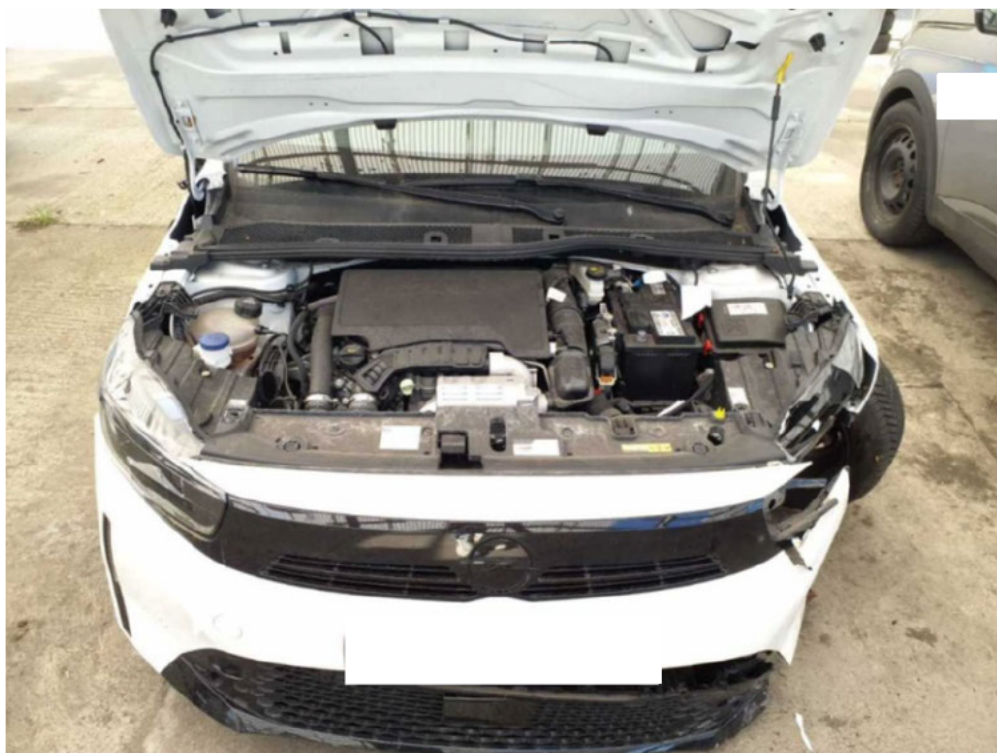
Bild 7

Stoßfänger vorne
gebrochen

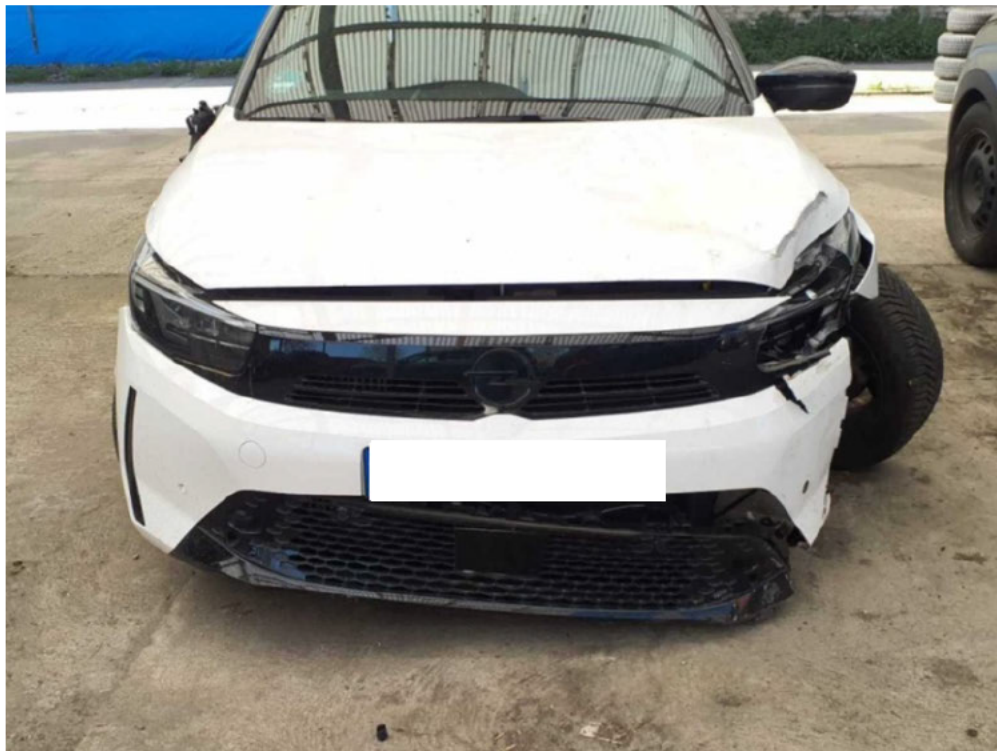
Bild 8

Motorhaube
gestaucht

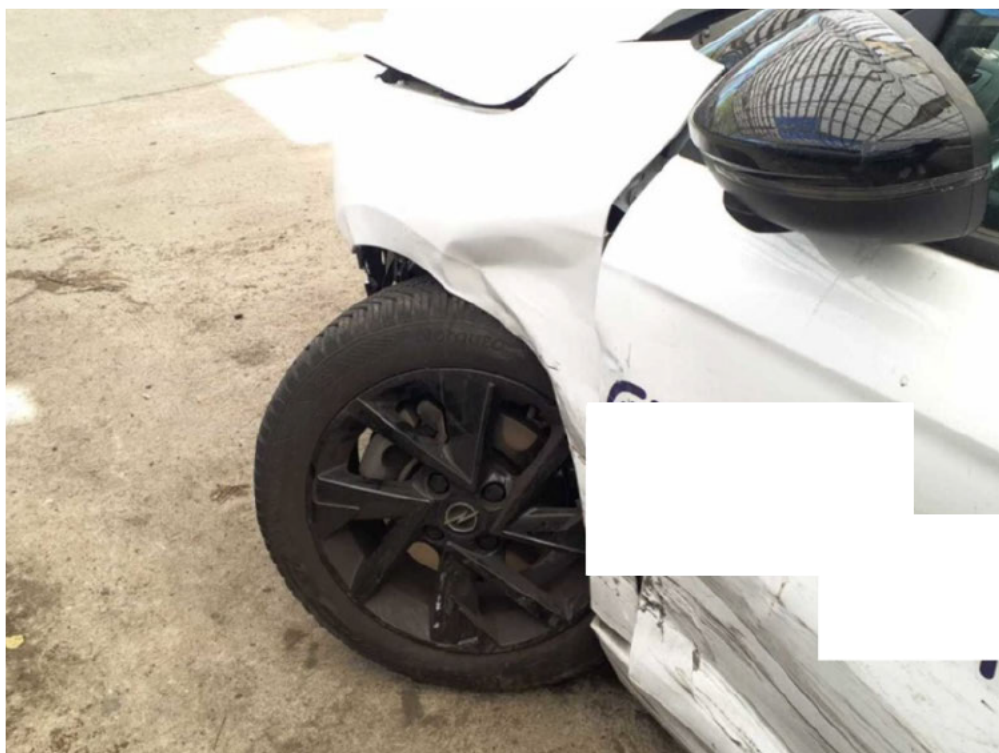
Bild 9

Fahrwerk links
ausgerissen

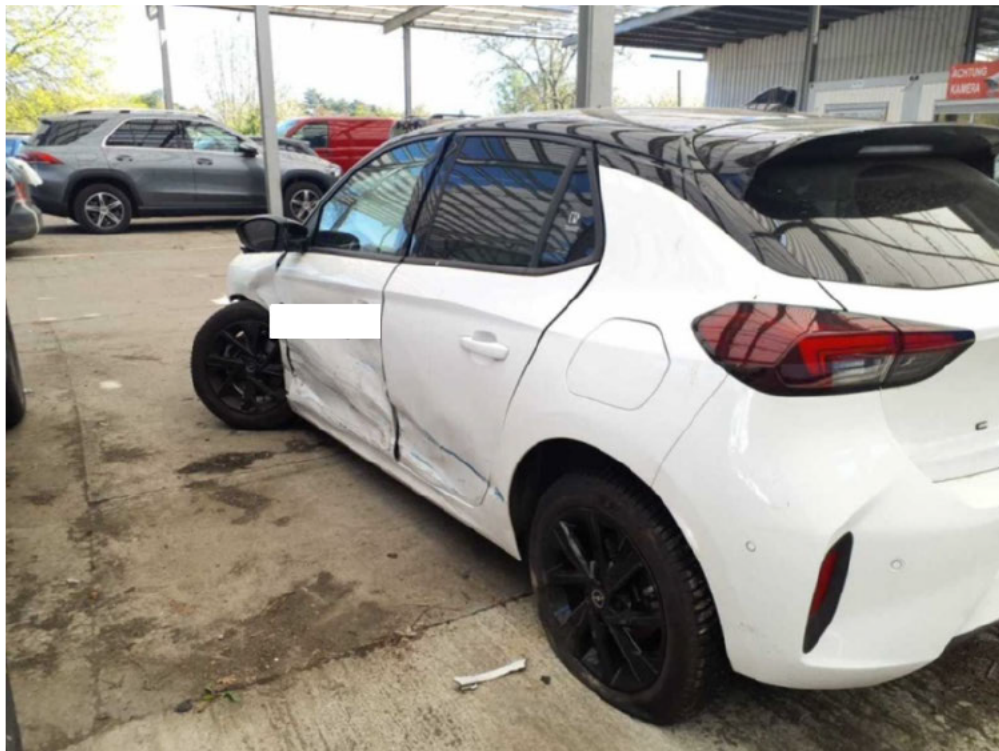
Bild 10

beide linken Türen
eingedrückt

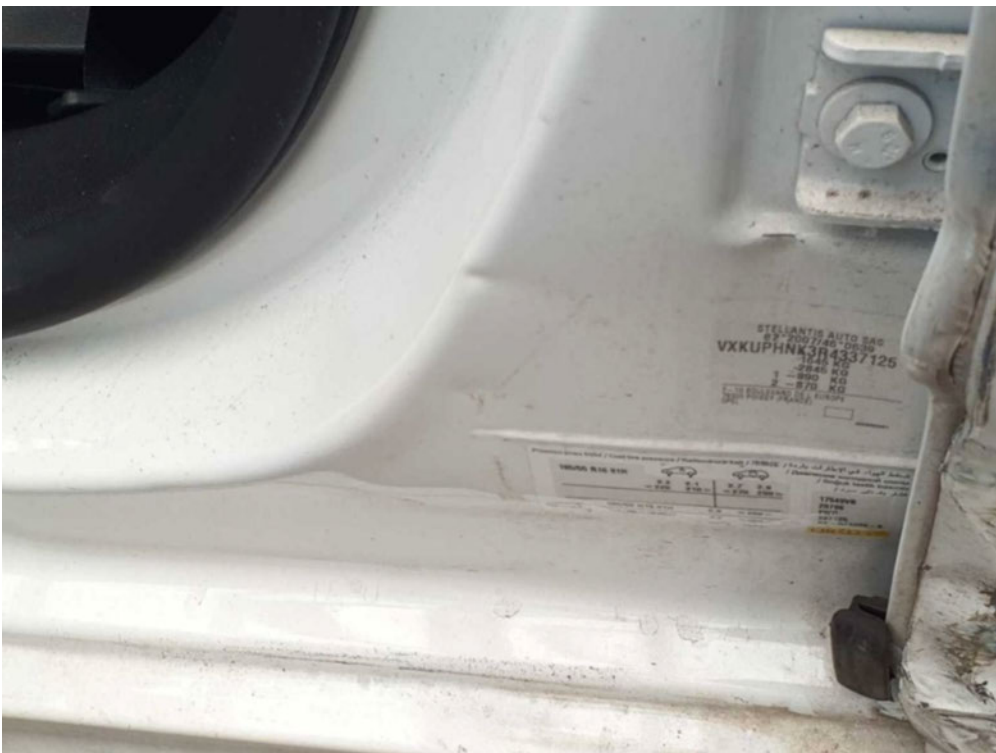
Bild 14

B-Säule links
eingedrückt

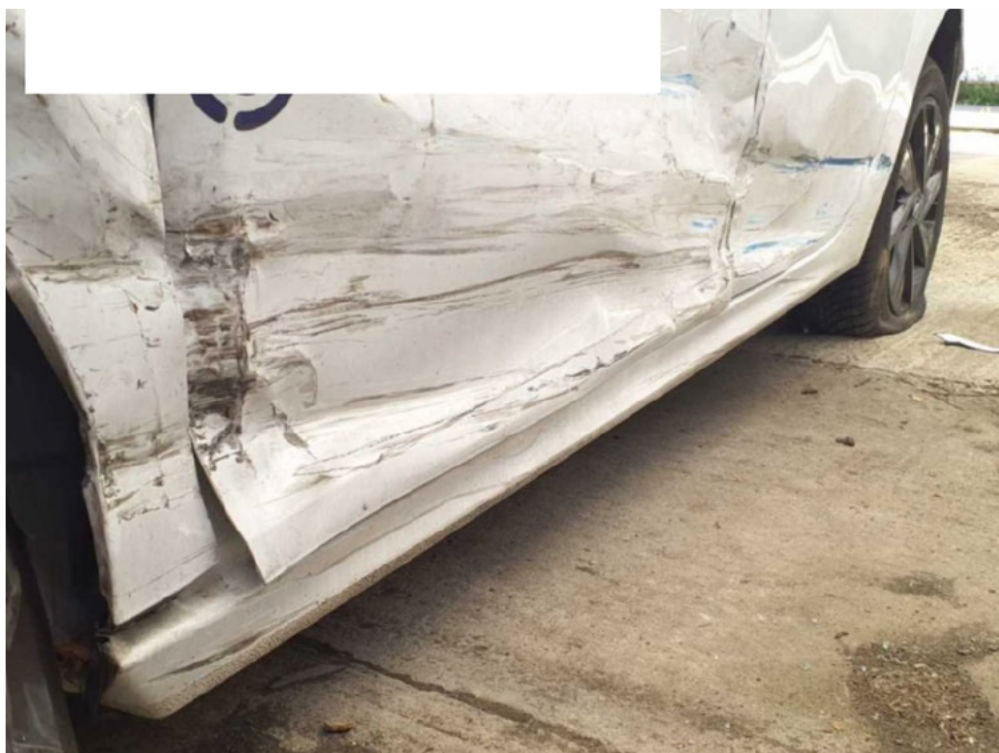
Bild 15

Schweller links
eingedrückt

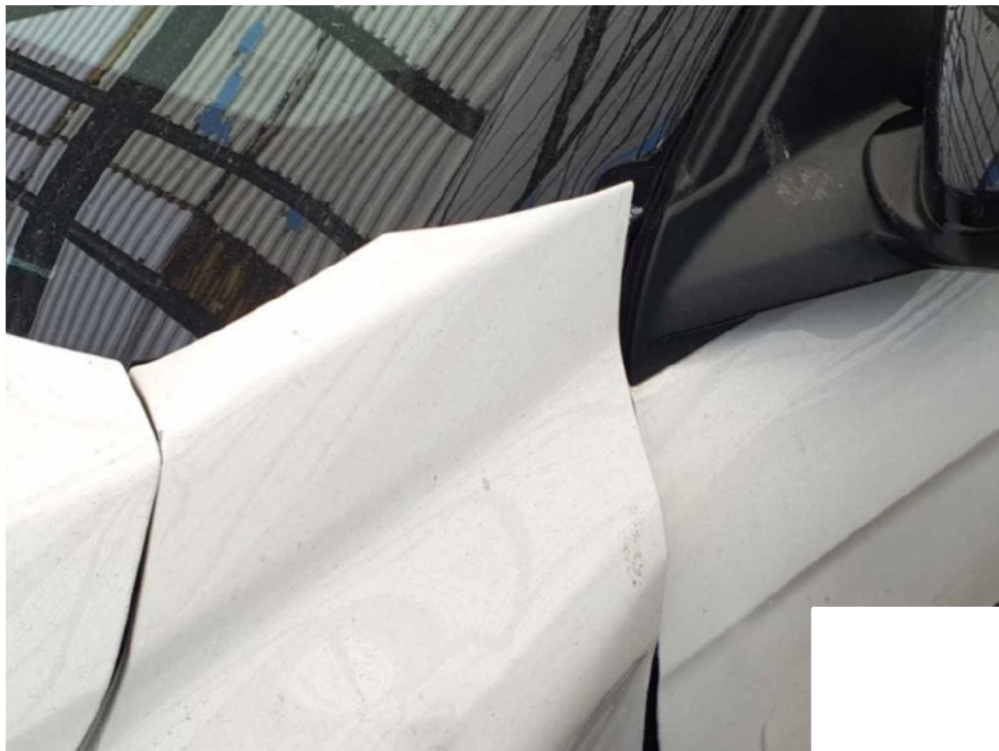
Bild 18

Kotflügel links
gestaucht

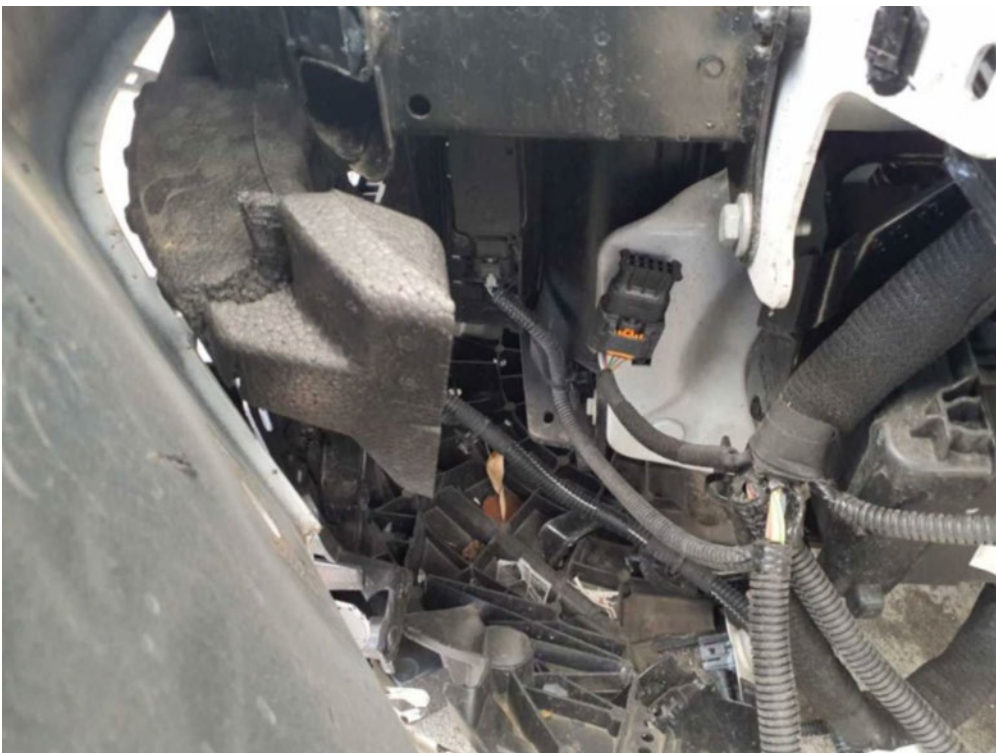
Bild 30
Kühlerpaket
eingedrückt

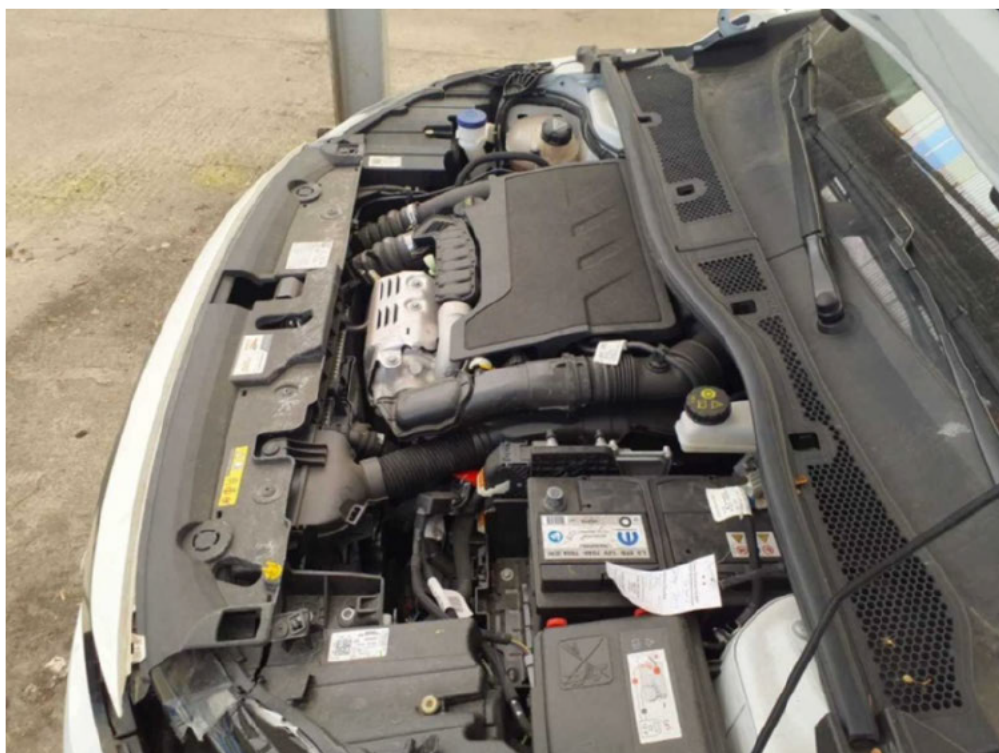
Bild 31

Frontmodul
gebrochen

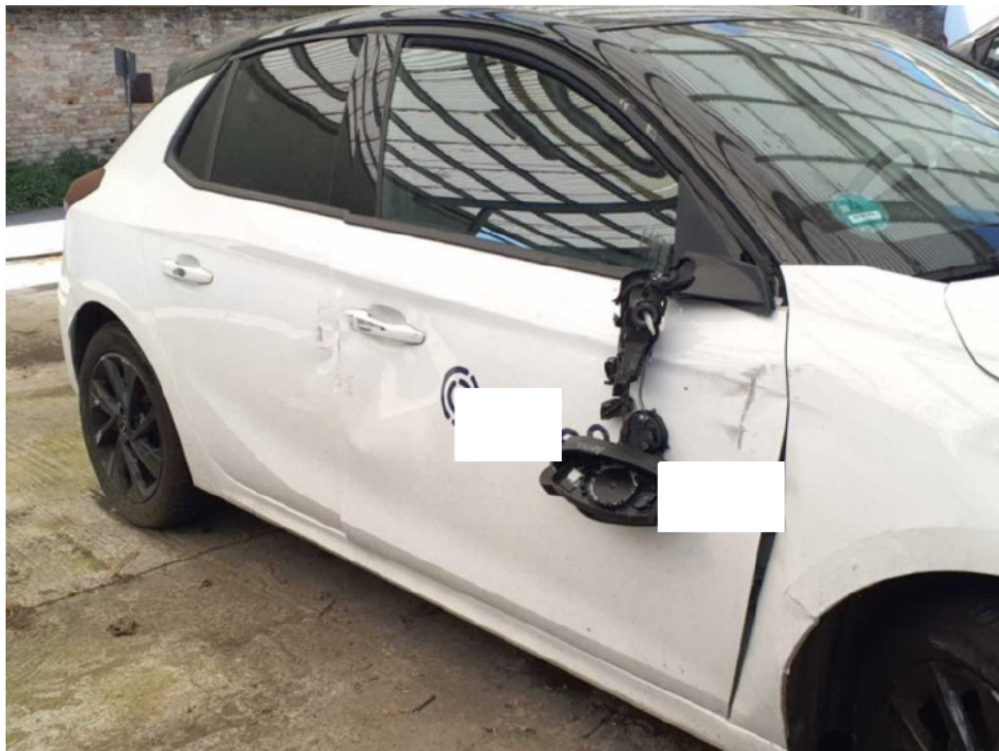
Bild 32

rechter
Aussenspiegel
abgebrochen

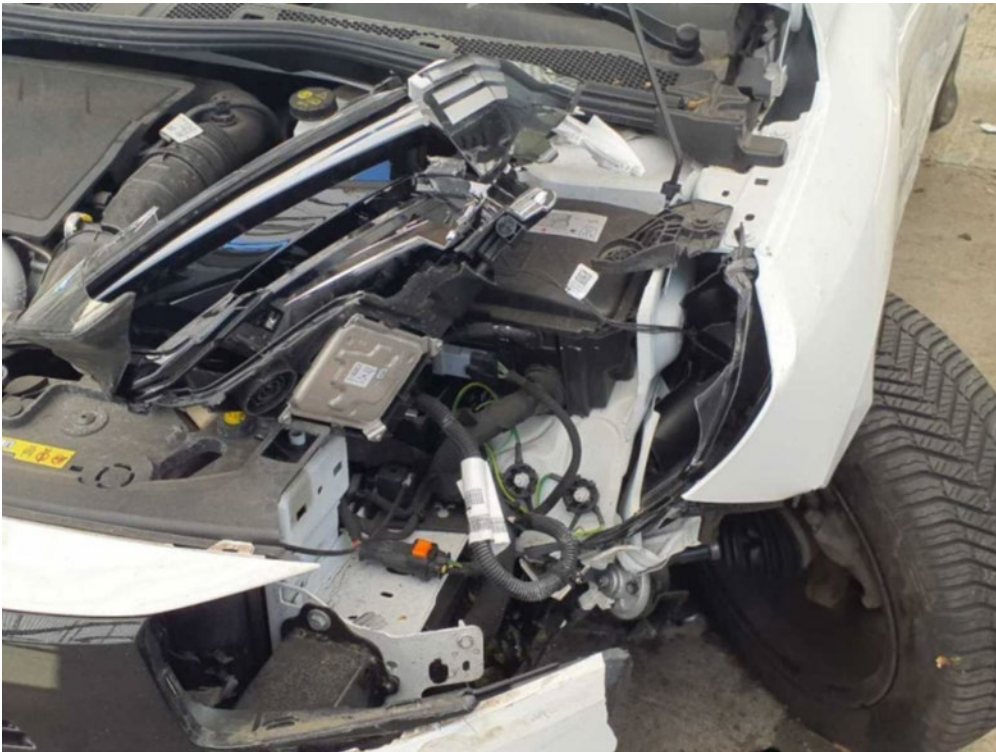
Bild 33

linker Kotflügel
gestaucht

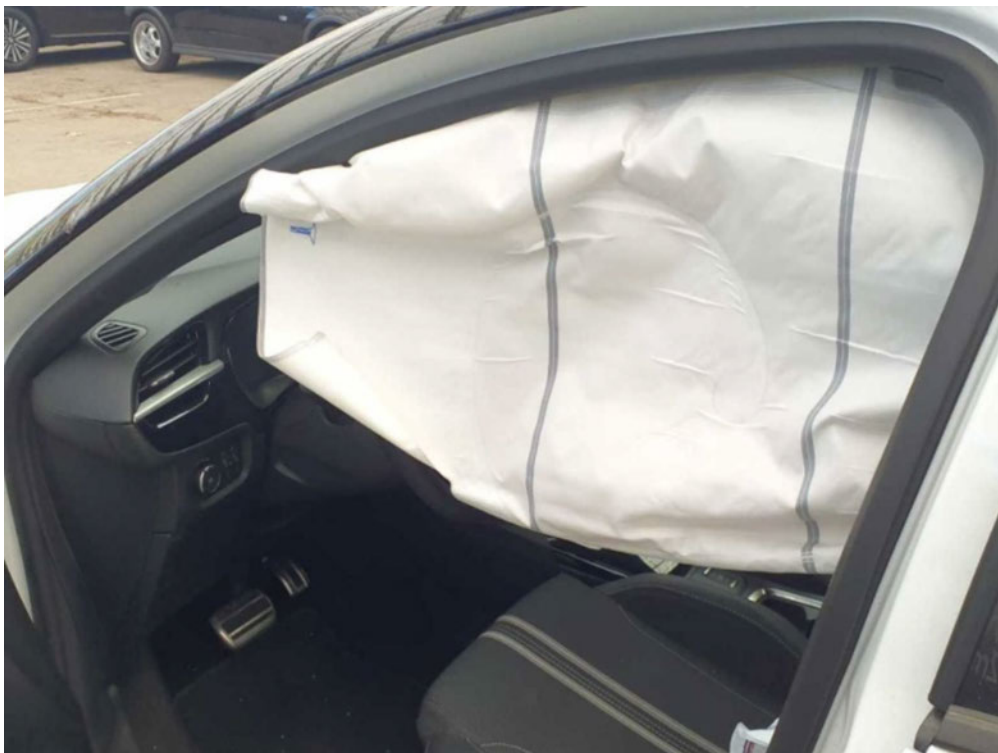
Bild 40
Seitenairbag
ausgelöst

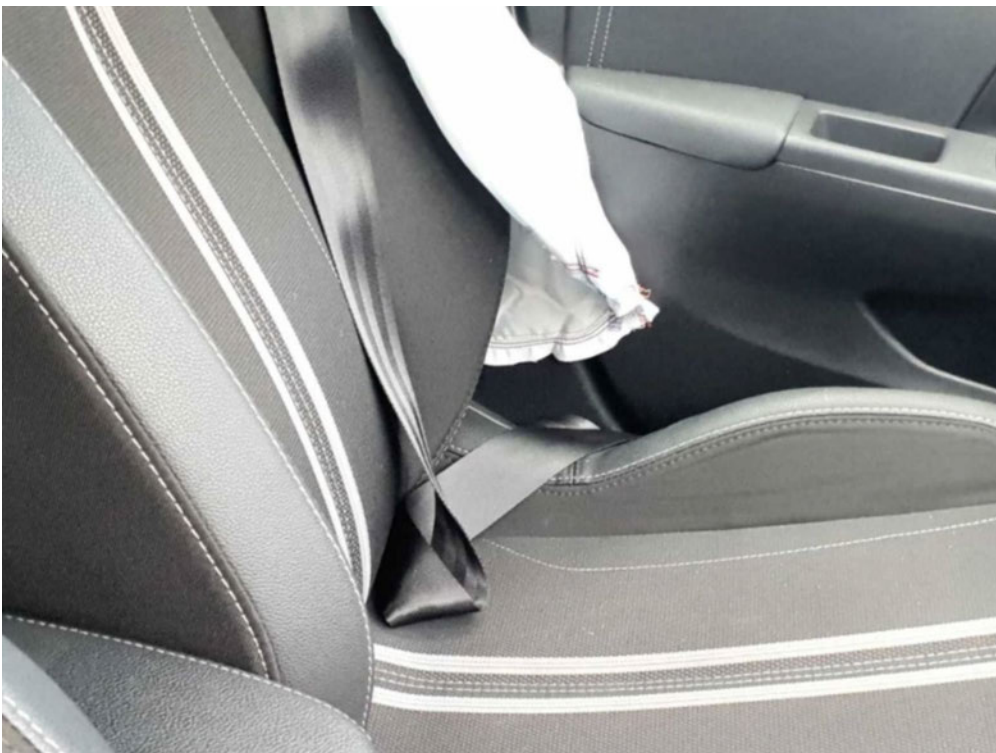
Bild 42
Gurtstraffer
ausgelöst
