Zustandsbericht

Berichts-Nr: 10346696
vom: 01.04.2026

Auftrags-Nr: 1002386433
Besichtigt am: 01.04.2026 12:58
Berichts-Nr: 10346696
FIN: WVVZZZ3HZPE506910

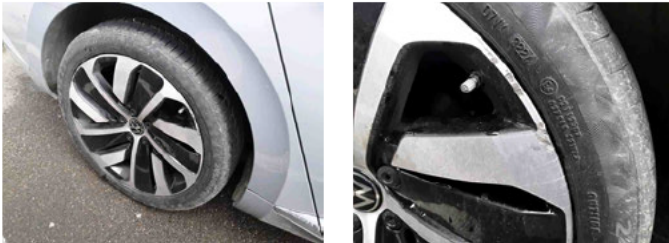
Nr	Bauteil	Schadensbeschreibung	Reparaturempfehlung
1	Alufelge glanzgedreht hinten rechts	Kratzer	Pauschalbetrag
2	HU/AU (Haupt-/Abgasuntersuchung)	Abgelaufen	Erneuern

1 - Alufelge glanzgedreht hinten rechts - Kratzer - Pauschalbetrag
