# Zustandsbericht / Minderwertgutachten

Auftraggeber Mobilize Financial Services, eine Marke der RCI Banque S.A., Niederlassung  
Deutschland, Jagenbergstr. 1, 41468 Neuss  
Besichtigung 02.04.2026

| Typ / Verkaufsbez. | Austral (07.2022->) /<br>Austral 1.3 TCe 160<br>Mild-Hybrid Evolution (EU<br>6d) | Aufbauart | Kombi |

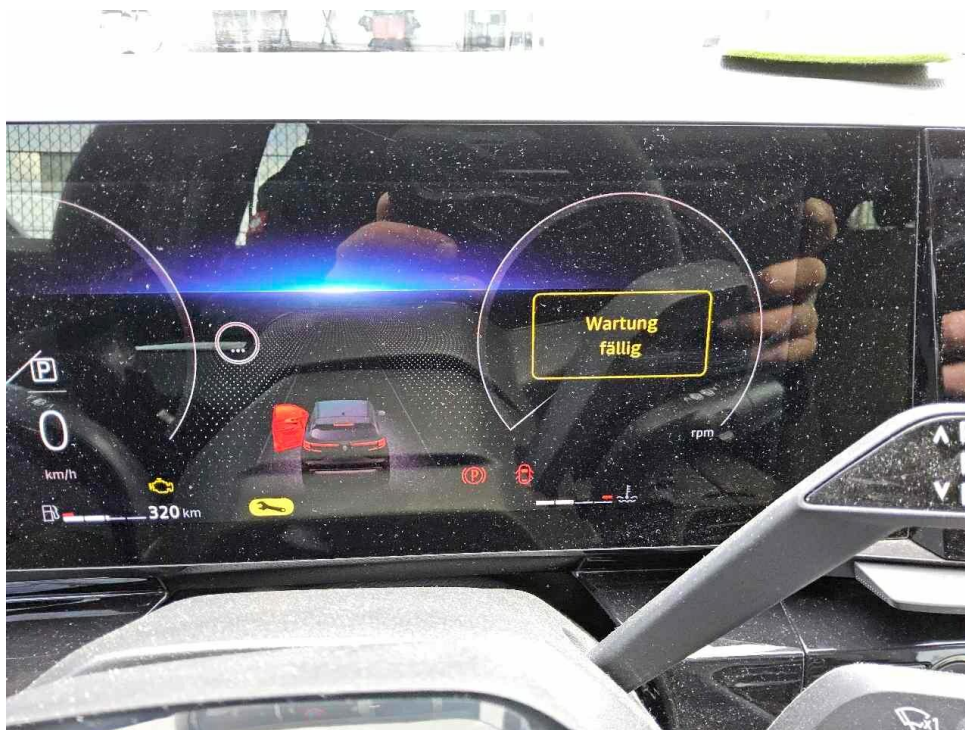
Bild 10 : Service fällig

1. Service fällig (Bild 10)
2. Stoßfänger hinten, zerkratzt/gekerbt, erneuern (Bild 11, 12)
3. Tür vorne links Einstieg Lackierung, zerkratzt, smart repair (Bild 16)
4. Tür vorne rechts Einstieg Lackierung, zerkratzt, smart repair (Bild 13)
5. Außenspiegel rechts Lackierung, zerkratzt, smart repair (Bild 14)
6. Außenspiegel links Lackierung, zerkratzt, smart repair (Bild 15)

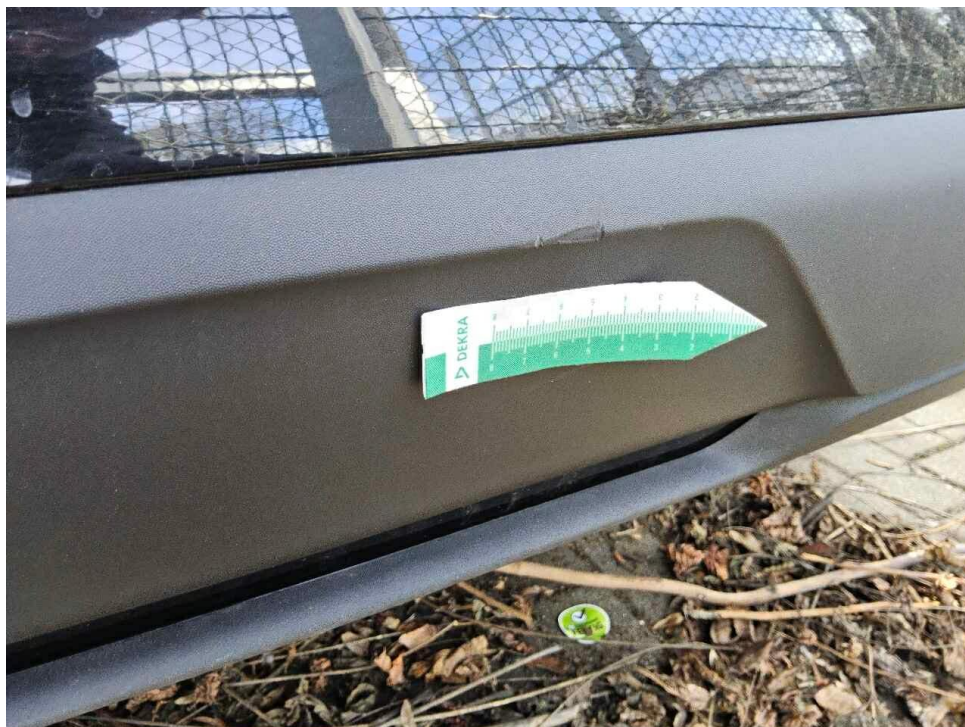
Bild 11 : Stoßfänger hinten, zerkratzt/gekerbt

Bild 12 : Stoßfänger hinten, zerkratzt/gekerbt

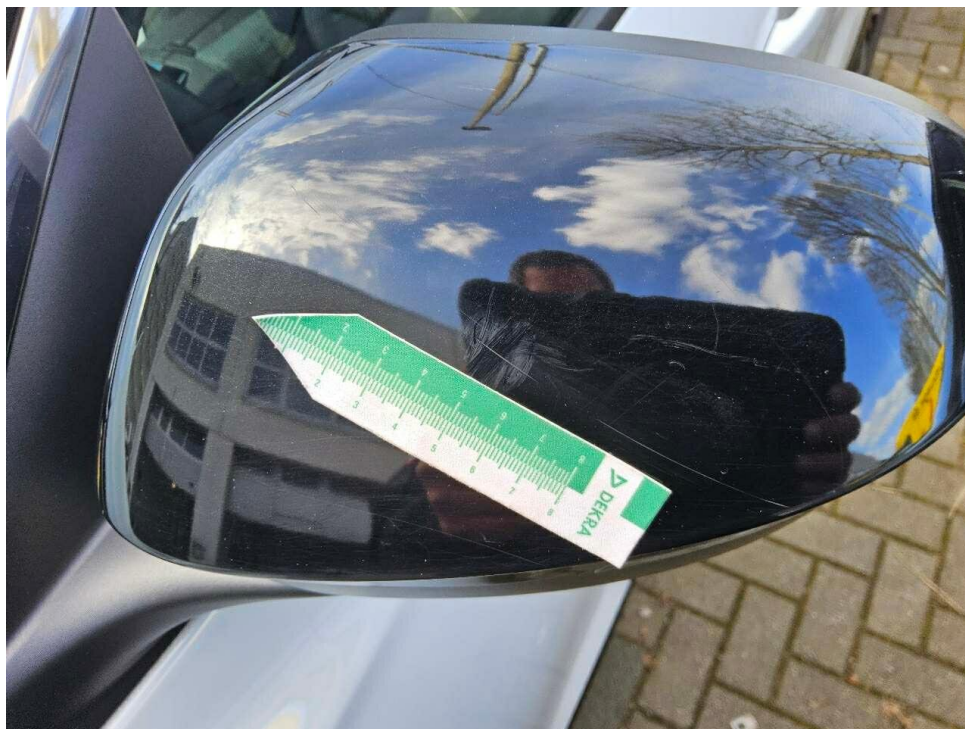
Bild 15 : Außenspiegel links Lackierung, zerkratzt, smart repair

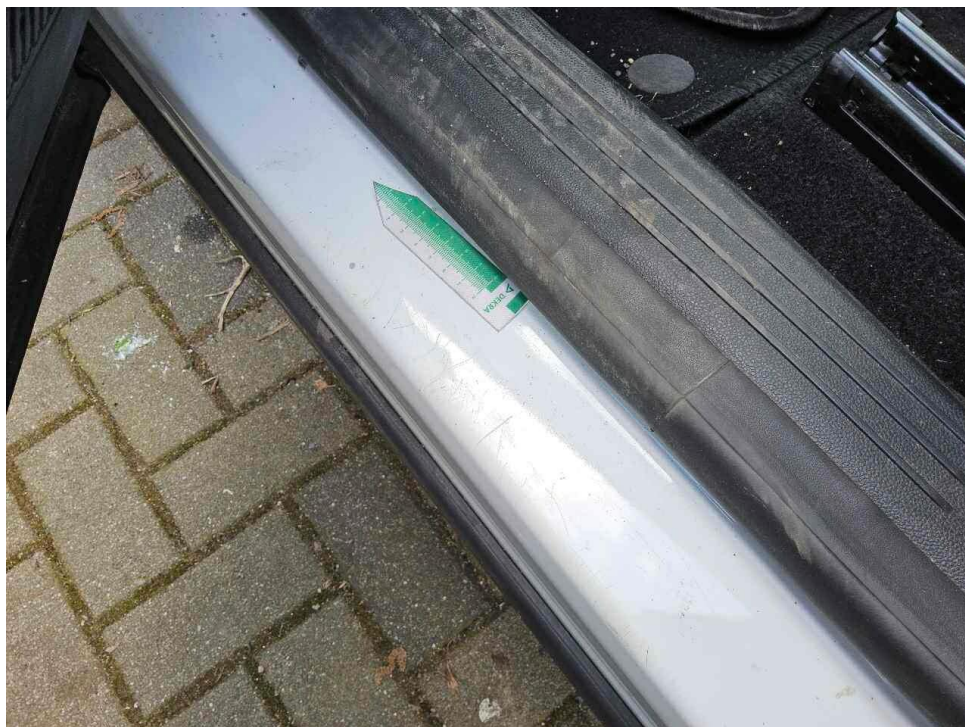
Bild 16 : Tür vorne links Einstieg Lackierung, zerkratzt, smart repair
