L6TCX2E77NE024446

| Hersteller | LYNC & CO | Restlauf bis Service | 0 km |
| Typ/Modell | LYNK 01 | HU | |

## Zustandsbericht "Light"

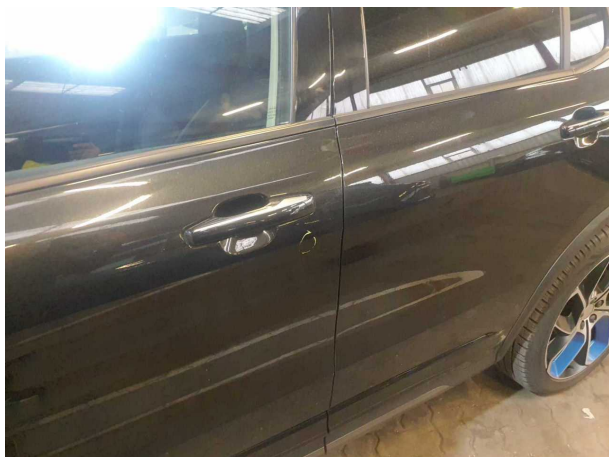
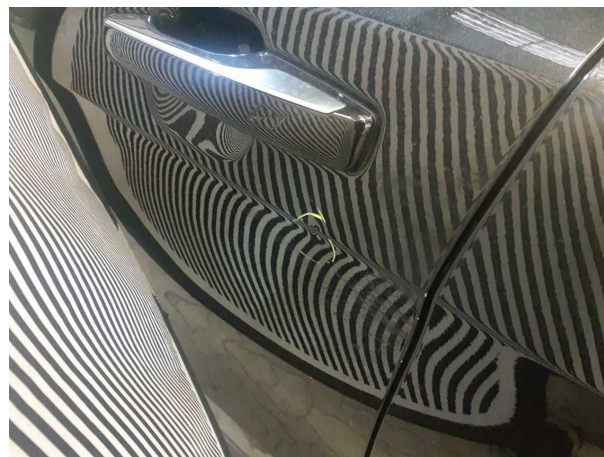
| Nr. | Bauteilgruppe | Beschreibung |
|---|---|---|
| 1 | Tür vorn links | Tür - Delle(n) - sanft instandsetzen |

**Beschädigung #1:** Tür vorn links: Tür - Delle(n) - sanft instandsetzen

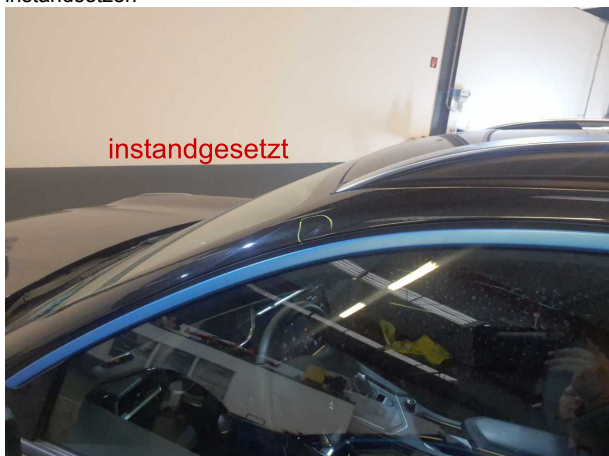
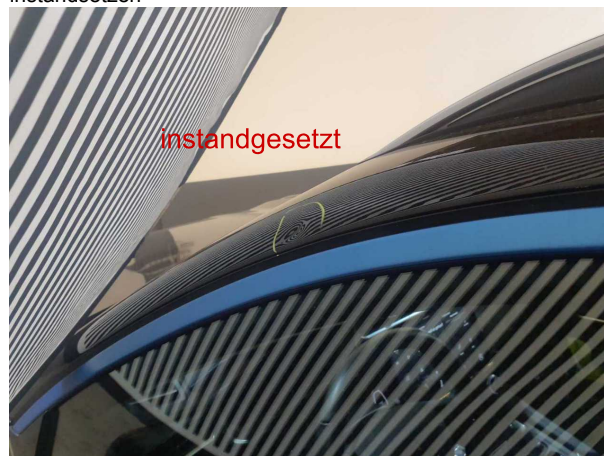
| Nr. | Bauteilgruppe | Beschreibung |
|---|---|---|
| 2 | Fahrzeugdach | Dachholm links - Delle(n) - sanft instandsetzen <b>instandgesetzt</b> |

**Beschädigung #2:** Fahrzeugdach: Dachholm links - Delle(n) - sanft instandsetzen

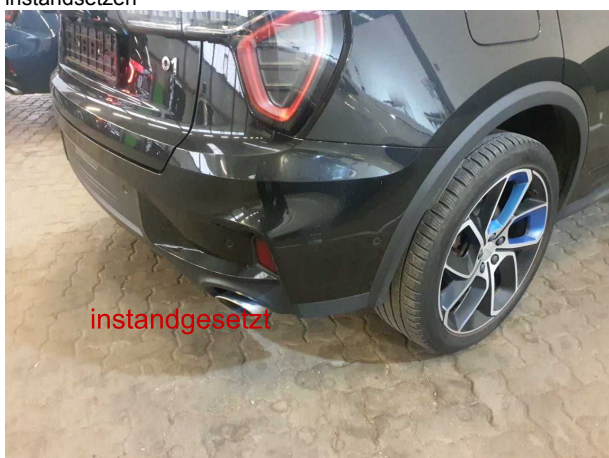
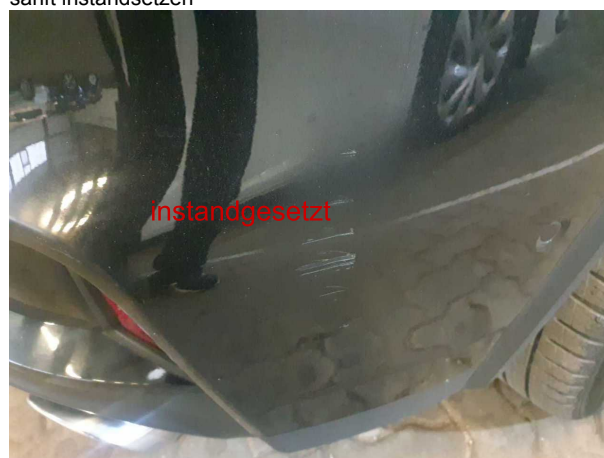
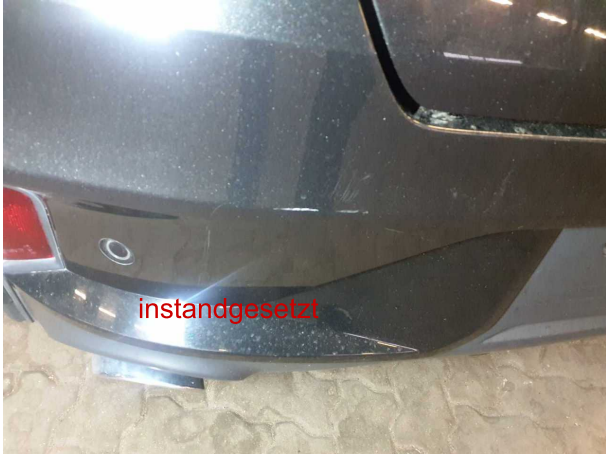
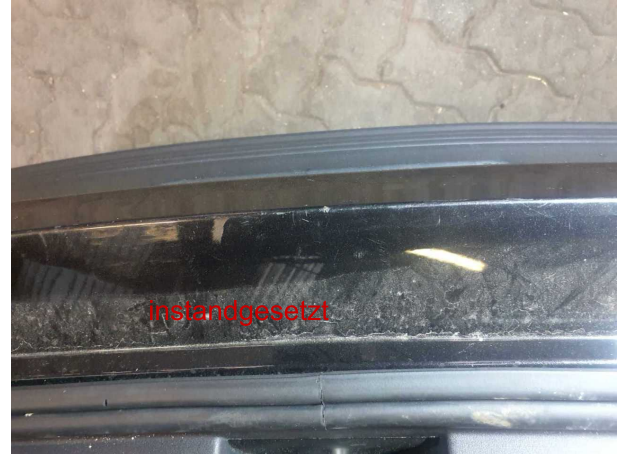
| Nr. | Bauteilgruppe | Beschreibung |
|---|---|---|
| 3 | Stoßfänger hinten | Stoßfänger hinten - verkratzt / verschürft - lackieren <b>instandgesetzt</b> |

**Beschädigung #3:** Stossfänger hinten: Stossfänger hinten - verkratzt / verschürft - lackieren

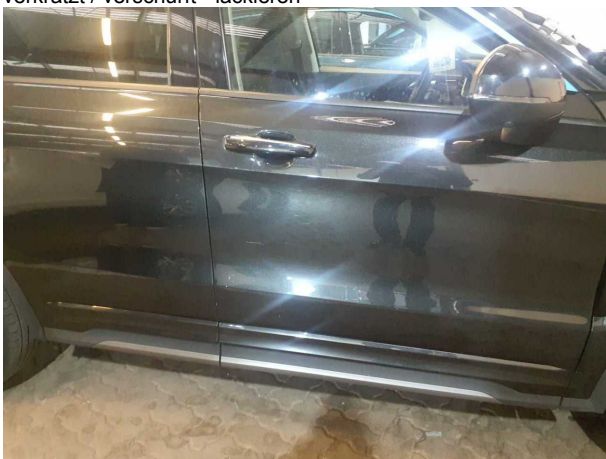
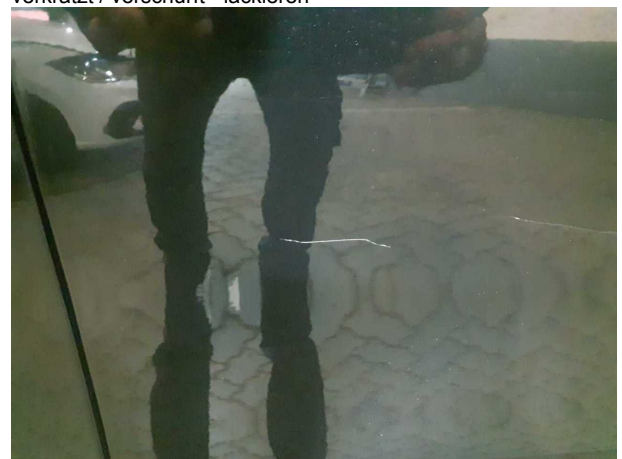
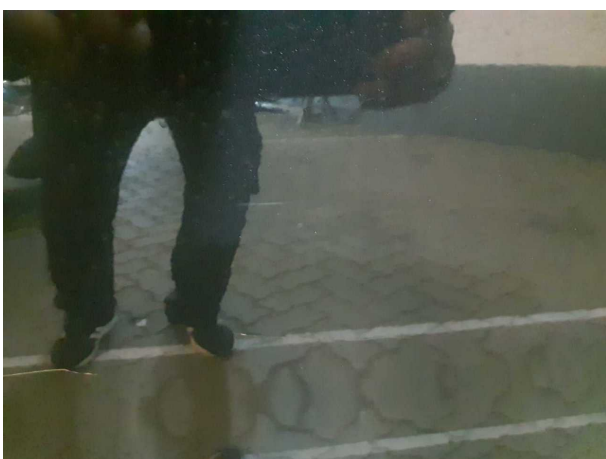
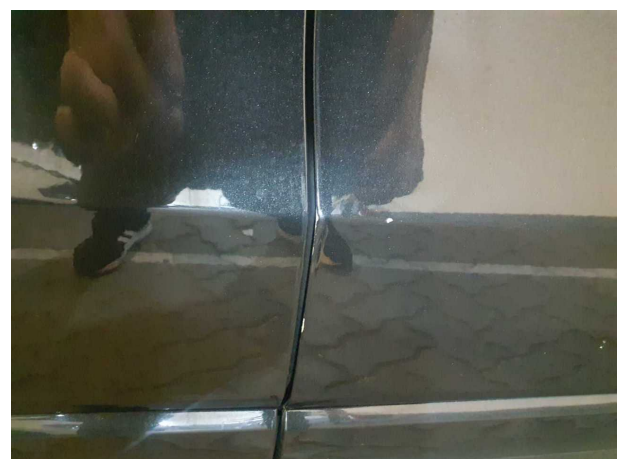
| Nr. | Bauteilgruppe | Beschreibung |
|---|---|---|
| 4 | Tür vorn rechts | Tür - Kratzer - lackieren |

**Beschädigung #4:** Tür vorn rechts: Tür - Kratzer - lackieren

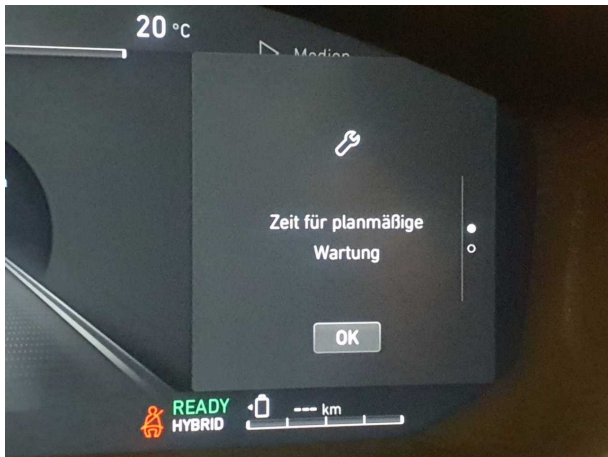
| Nr. | Bauteilgruppe | Beschreibung |
|---|---|---|
| 5 | Sonstiges | Inspektion/Wartung - fällig - durchführen |

**Beschädigung #5:** Sonstiges: Inspektion/Wartung - fällig - durchführen

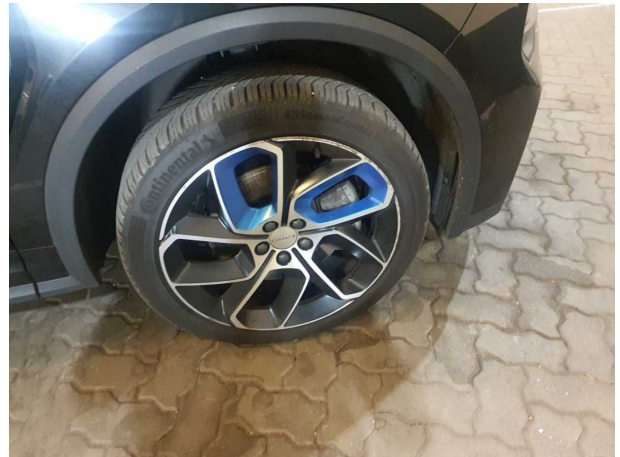
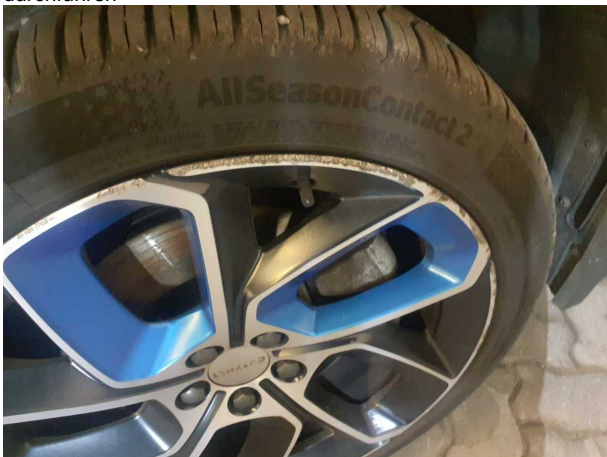
| Nr. | Bauteilgruppe | Beschreibung |
|---|---|---|
| 6 | Rad/Reifen | Leichtmetallfelge vorn rechts - verkratzt / verschürft - erneuern |

**Beschädigung #6:** Rad/Reifen: Leichtmetallfelge vorn rechts - verkratzt / verschürft - erneuern

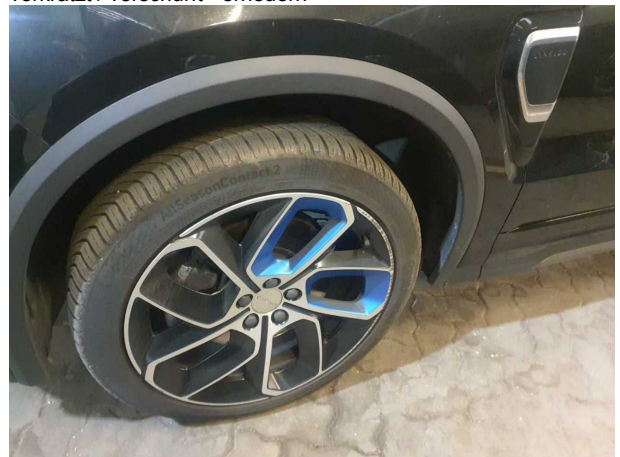
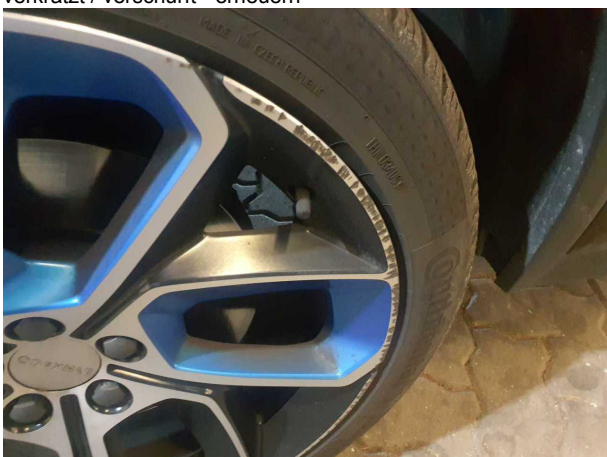
| Nr. | Bauteilgruppe | Beschreibung |
|---|---|---|
| 7 | Rad/Reifen | Leichtmetallfelge vorn links - verkratzt / verschürft - erneuern |

**Beschädigung #7:** Rad/Reifen: Leichtmetallfelge vorn links - verkratzt / verschürft - erneuern
