# Zustandsbericht

Protokollnummer: 46455729  
Auftrags-Nr / Referenz: 20621130  
Besichtigungsdatum: 29.06.2026

| Hersteller / Modell | Tesla Model Y Long Range Dual Motor AWD | | |

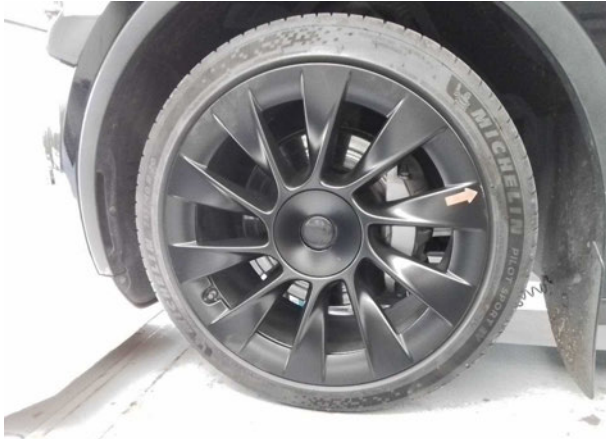
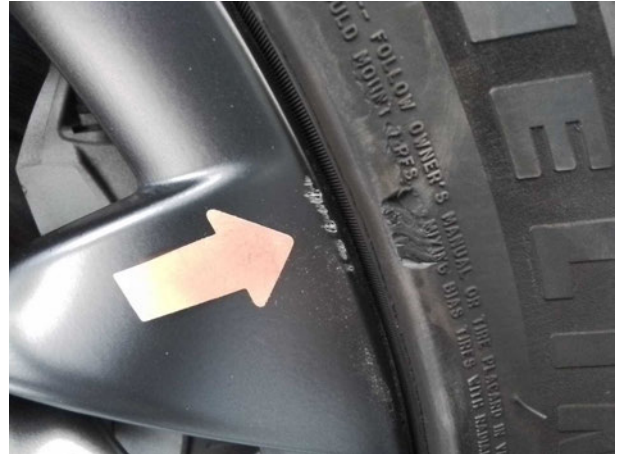
| Nr. | Bauteilgruppe | Beschreibung |
|---|---|---|
| 1 | Rad/Reifen | Leichtmetallfelge vorn links - verkratzt / verschürft - Wertminderung |

**Beschädigung #1:** Rad/Reifen: Leichtmetallfelge vorn links - verkratzt... verschürft - Wertminderung

**Beschädigung #1:** Rad/Reifen: Leichtmetallfelge vorn links - verkratzt / verschürft - Wertminderung

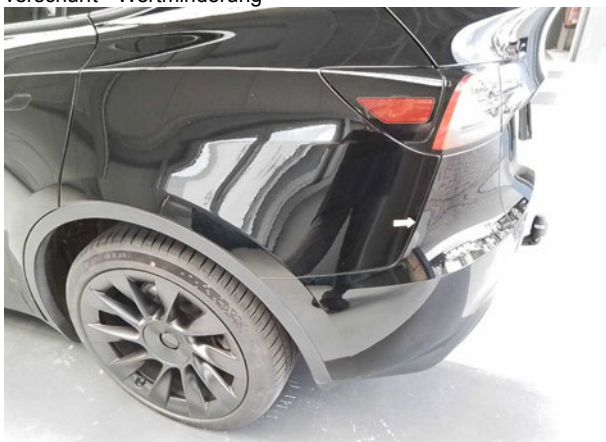
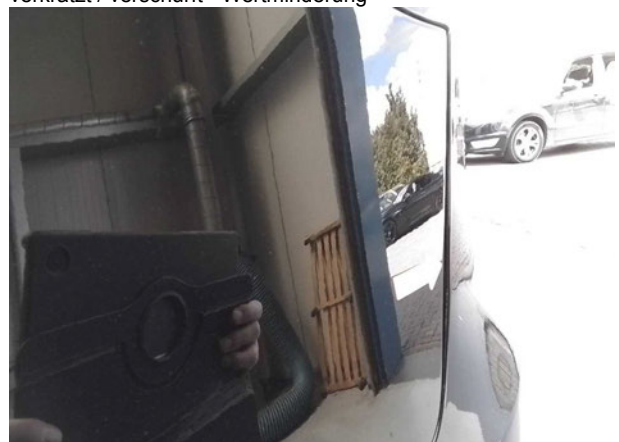
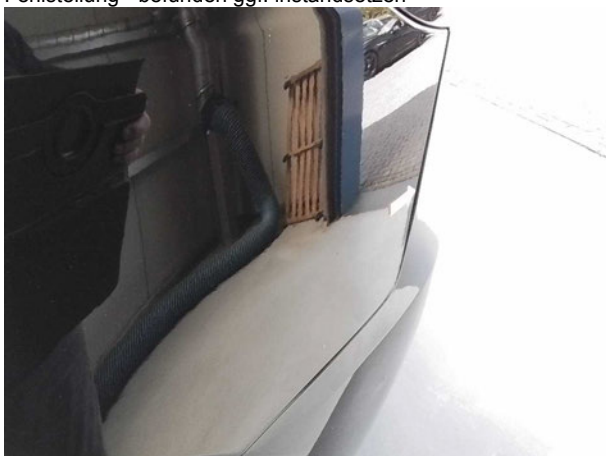
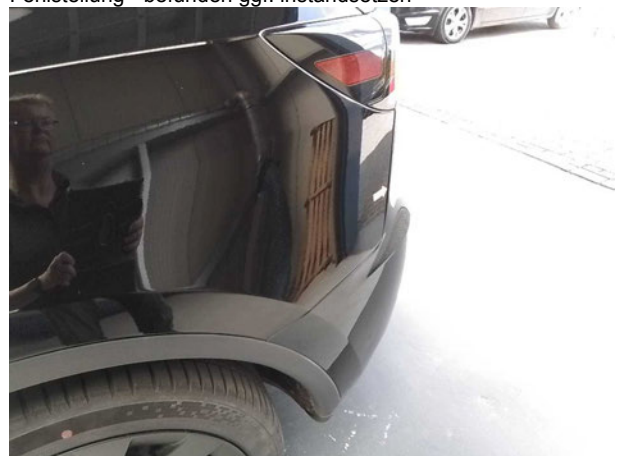
| Nr. | Bauteilgruppe | Beschreibung |
|---|---|---|
| 2 | Stoßfänger hinten | Stoßfänger hinten - Fehlstellung - befunden ggf. instandsetzen |

**Beschädigung #2:** Stossfänger hinten: Stossfänger hinten - Fehlstellung - befunden ggf. instandsetzen

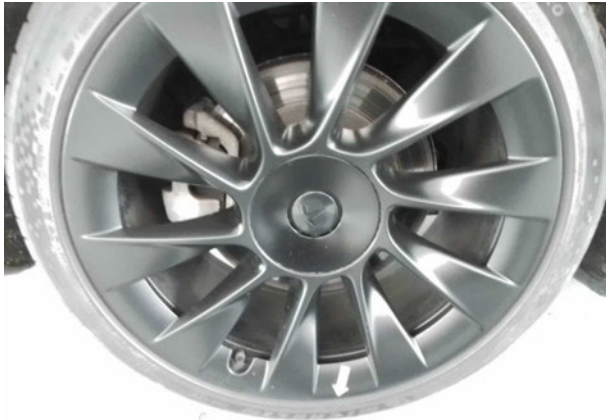
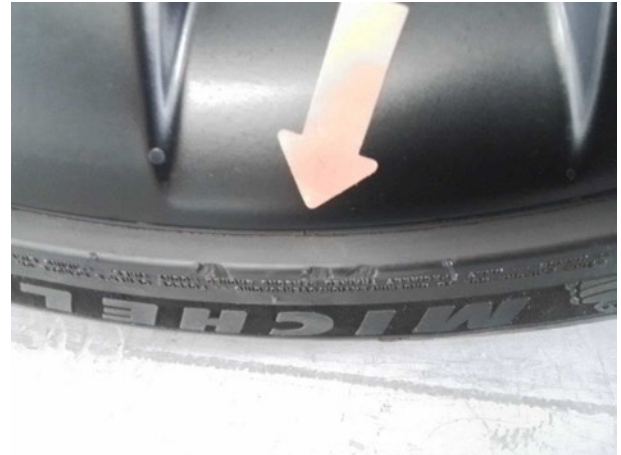
| Nr. | Bauteilgruppe | Beschreibung |
|---|---|---|
| 3 | Rad/Reifen | Reifen hinten rechts - beschädigt - erneuern |

**Beschädigung #3:** Rad/Reifen: Reifen hinten rechts - beschädigt - erneuern

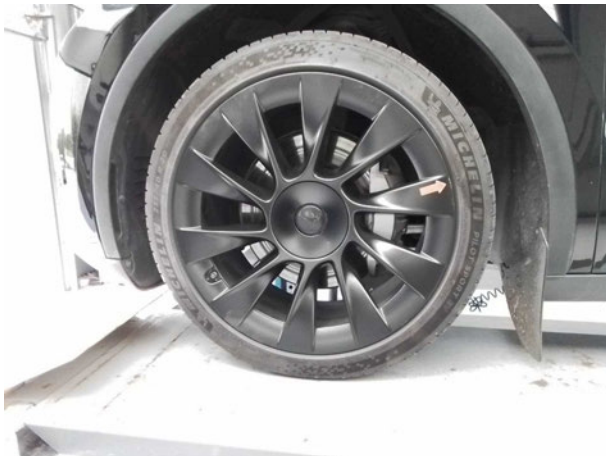
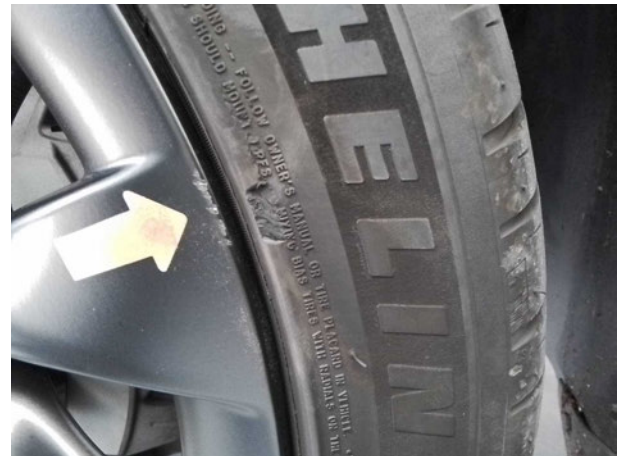
| Nr. | Bauteilgruppe | Beschreibung |
|---|---|---|
| 4 | Rad/Reifen | Reifen vorn links - beschädigt - erneuern |

**Beschädigung #4:** Rad/Reifen: Reifen vorn links - beschädigt - erneuern

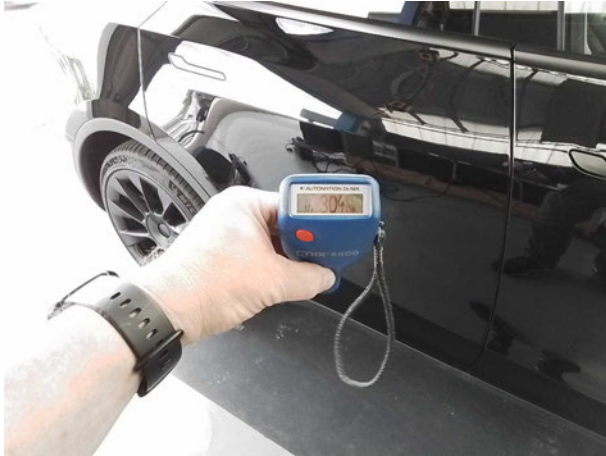
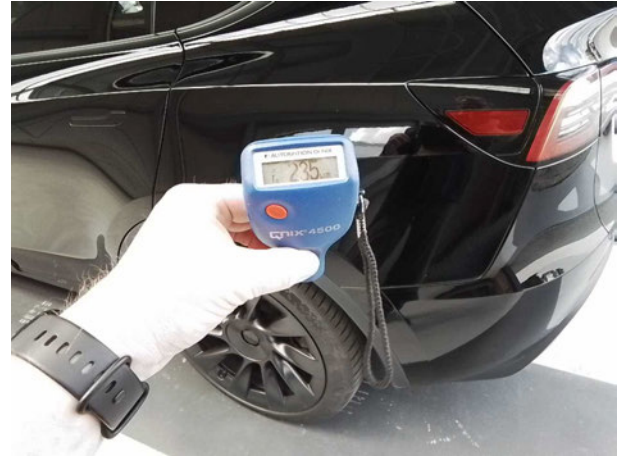
| Nr. | Ort | Wertminderung |
|---|---|---|
| 1 | Seitenwand links, Tür hinten rechts | |

**Nachlackierung 1:** Seitenwand links, Tür hinten rechts
