# Bewertungsgutachten / Rechendaten

**Kennzeichen**      **ERH VR33E**      **FIN**      **KNAC481AFR5199321**

| Typ / Verkaufsbez. | EV6 (CV)(2021->) / EV6 | Aufbauart | Kombi |

## Bewertungsgutachten

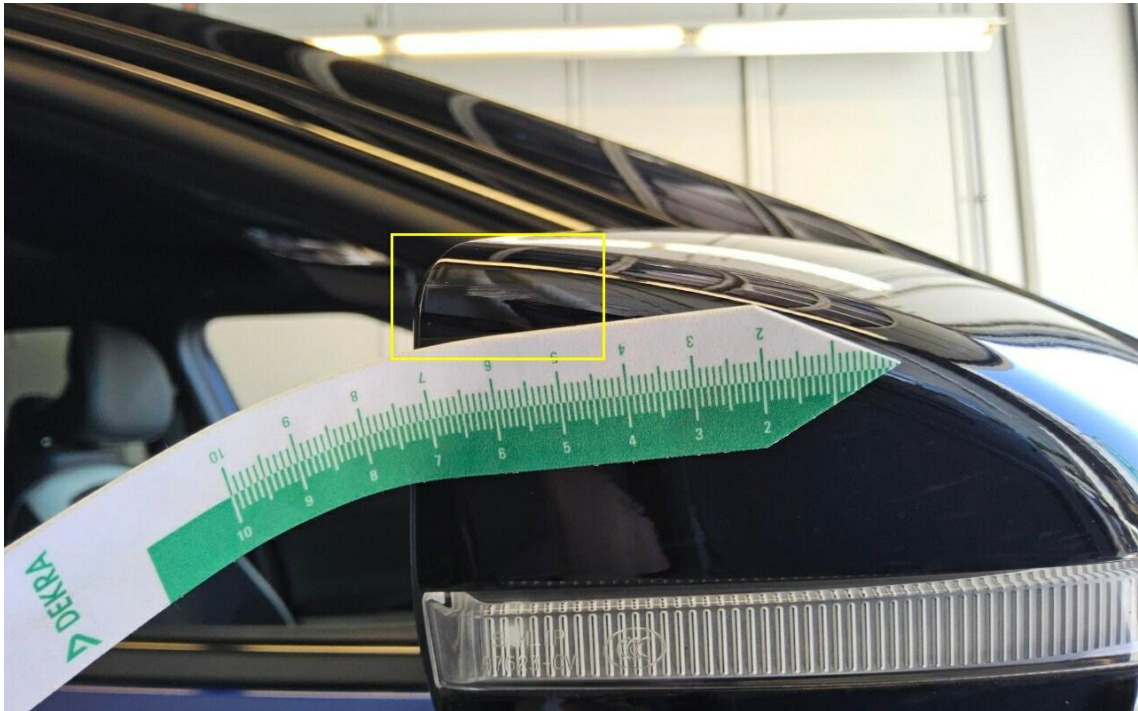
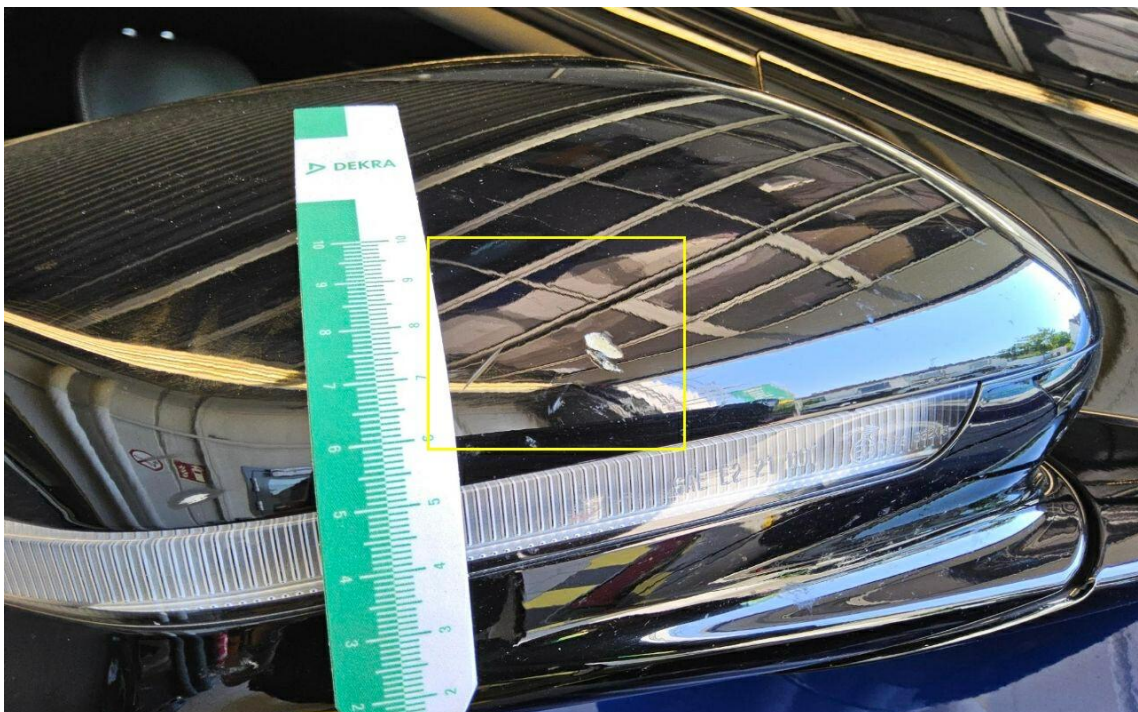
| Bezeichnung des Schadens / Rep.-Weg | Rep.Kost<br>brutto | Anrechn. | Minderwert<br>brutto |
|---|---|---|---|
| 6. Außenspiegel rechts Lackierung, Steinschlag, lackieren mit Lackaufbau (Bild 7, 8) | 146 | 61.28 | -89,47 |

Bild 7 : Außenspiegel rechts Lackierung, Steinschlag, lackieren mit Lackaufbau

Bild 8 : Außenspiegel rechts Lackierung, Steinschlag, lackieren mit Lackaufbau

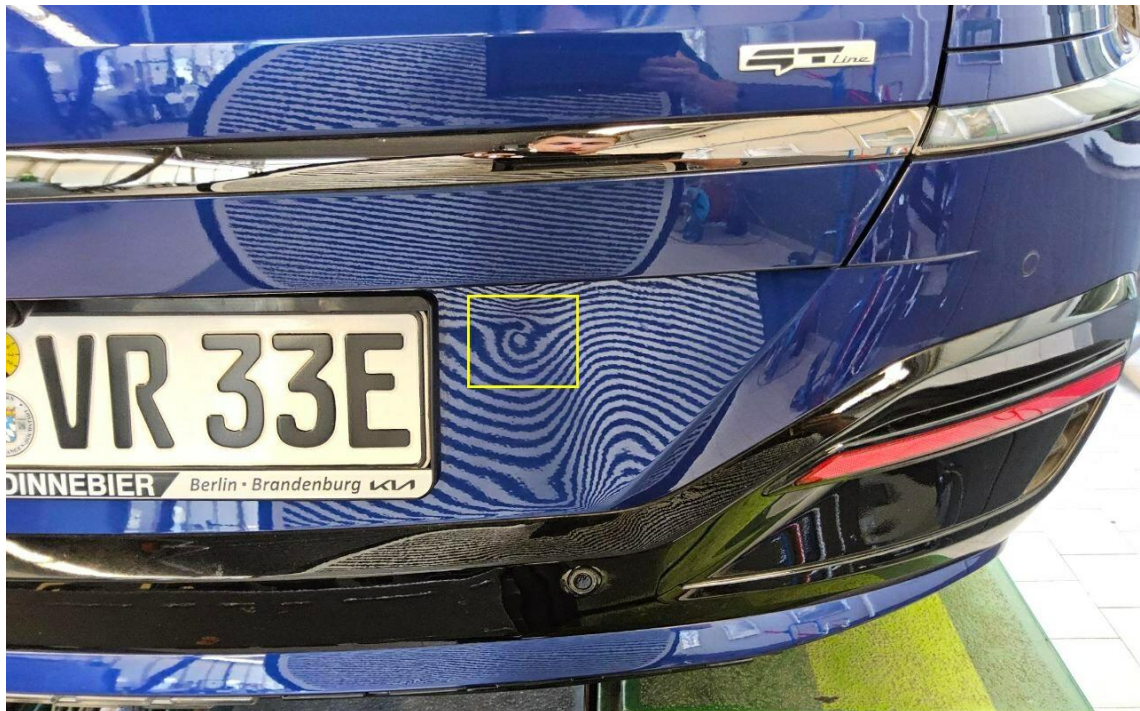
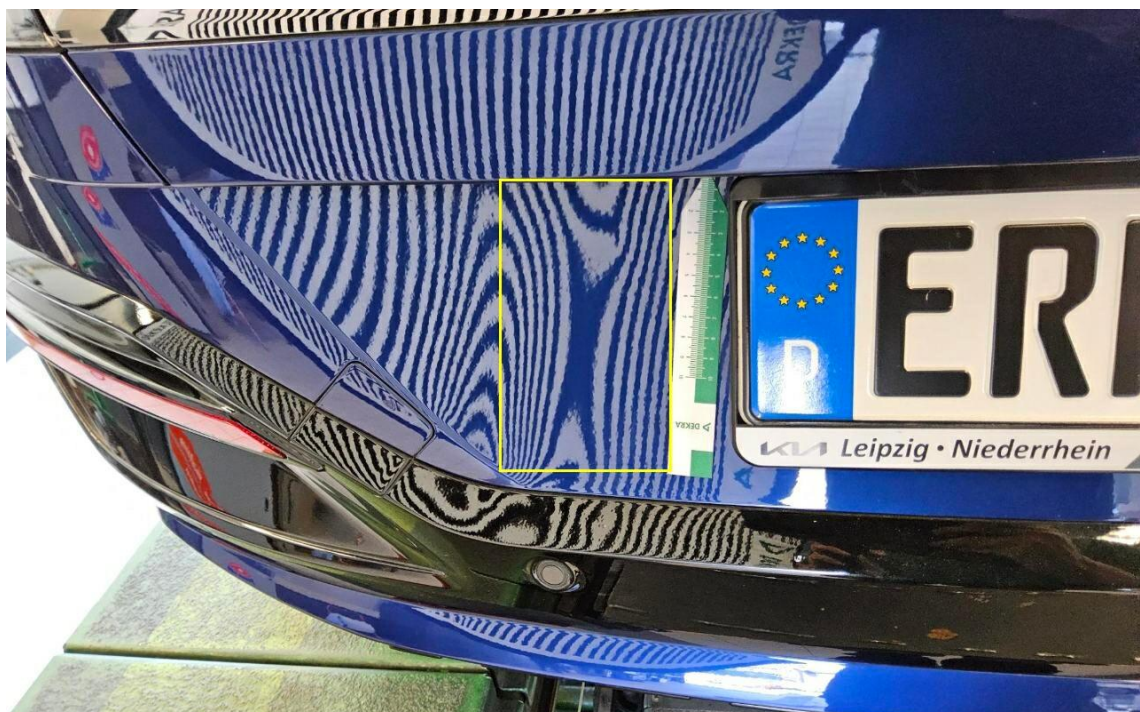
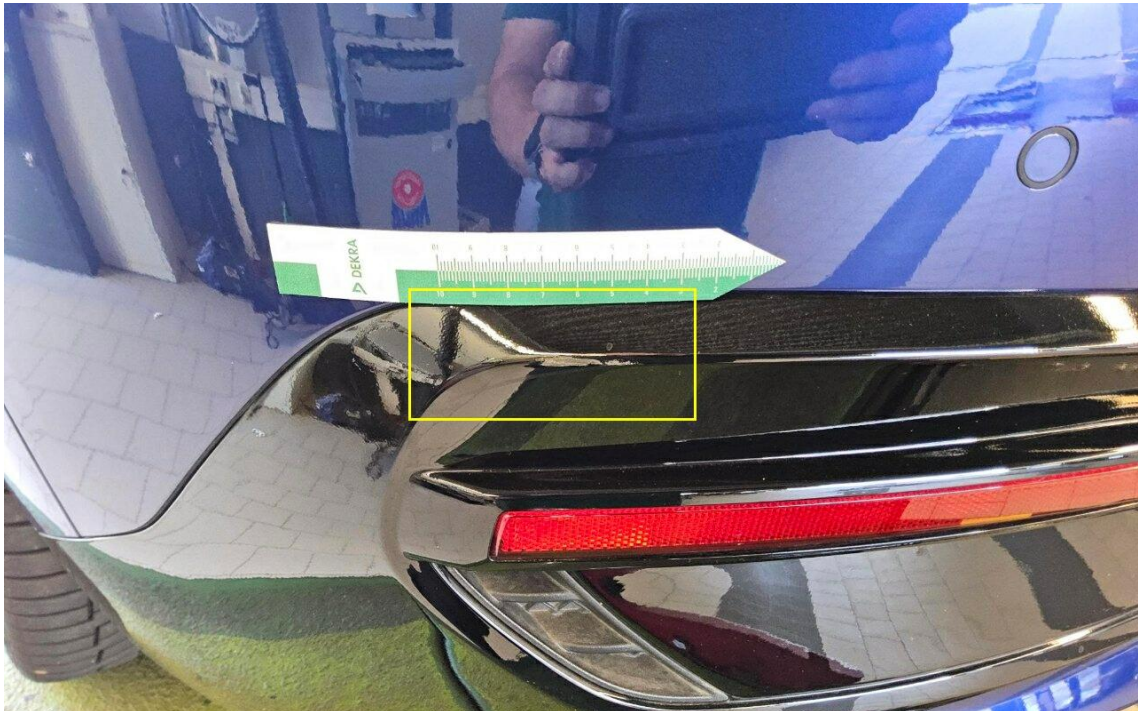
| Bezeichnung des Schadens / Rep.-Weg | Rep.Kost<br>brutto | Anrechn. | Minderwert<br>brutto |
|---|---|---|---|
| 5. Stoßfänger hinten, eingedellt, instandsetzen und lackieren mit Lackaufbau (Bild 9, 10, 11) | 685 | 61.28 | -419,77 |

Bild 9 : Stoßfänger hinten, eingedellt, instandsetzen und lackieren mit Lackaufbau

Bild 10 : Stoßfänger hinten, eingedellt, instandsetzen und lackieren mit Lackaufbau

Bild 11 : Stoßfänger hinten, eingedellt, instandsetzen und lackieren mit Lackaufbau

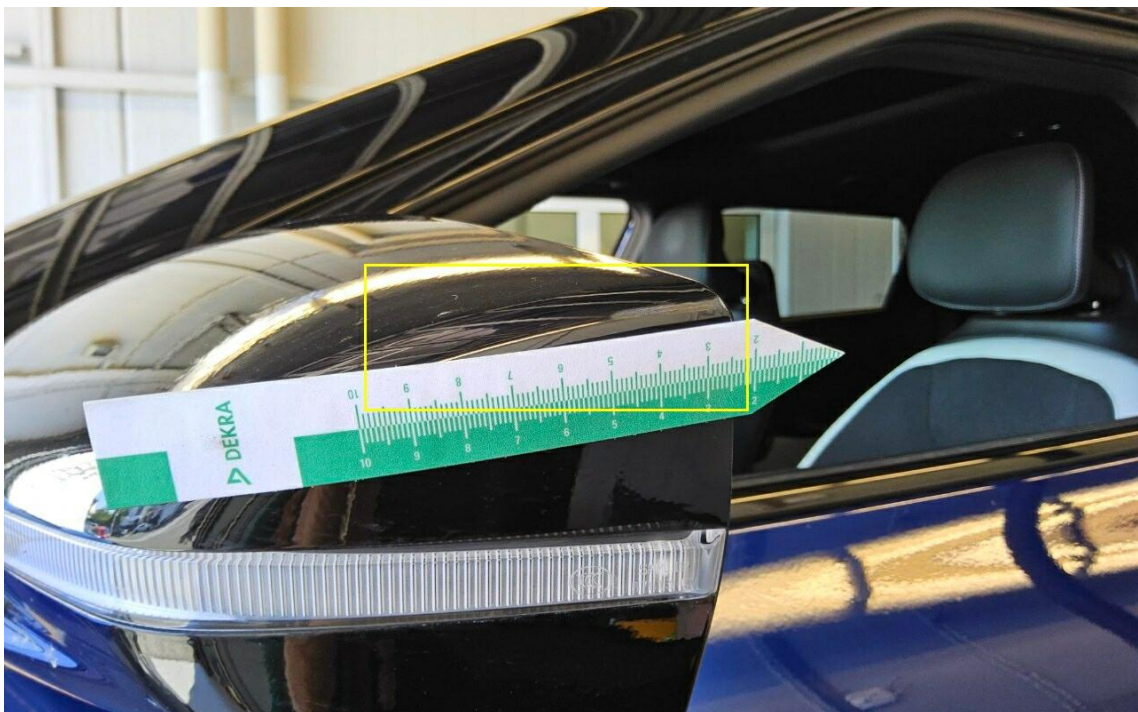
| Bezeichnung des Schadens / Rep.-Weg | Rep.Kost<br>brutto | Anrechn. | Minderwert<br>brutto |
|---|---|---|---|
| 4. Außenspiegel links Lackierung, zerkratzt, lackieren (Bild 12) | 95 | 61.28 | -58,22 |

Bild 12 : Außenspiegel links Lackierung, zerkratzt, lackieren

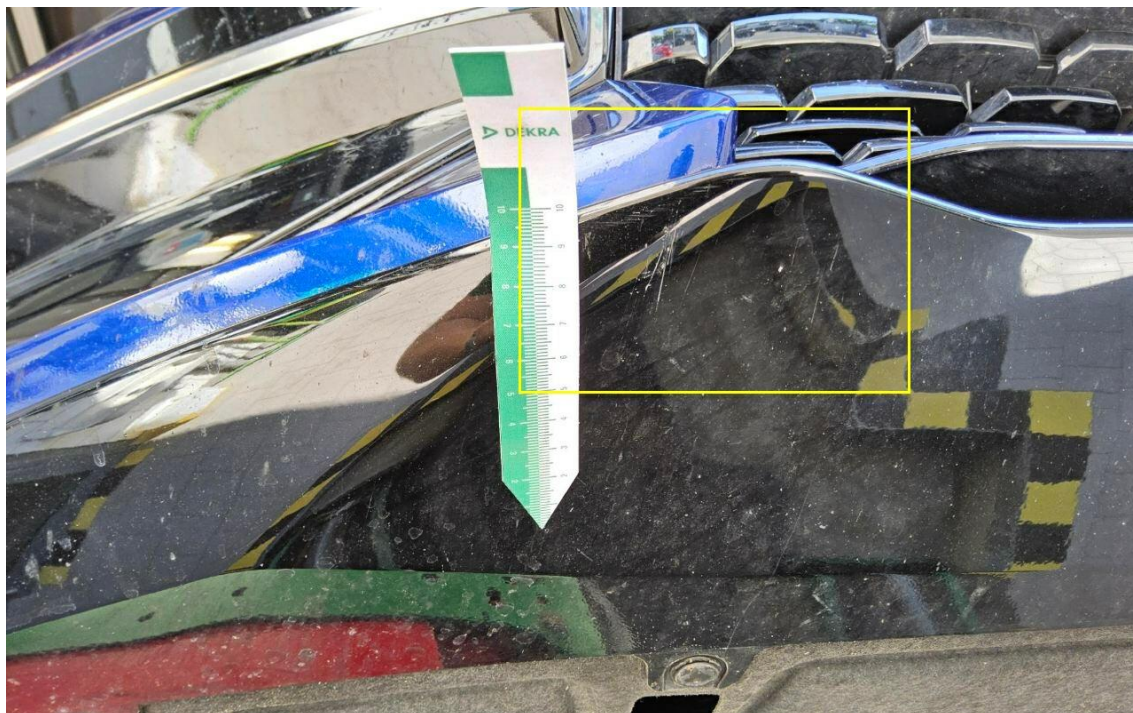
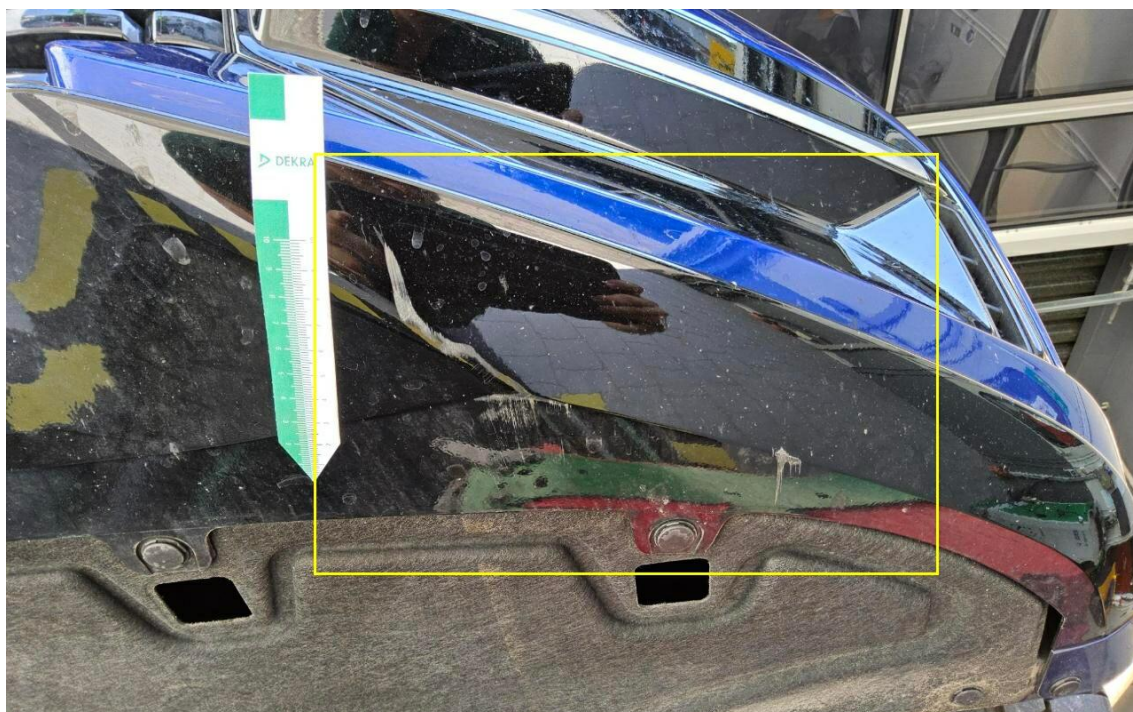
| Bezeichnung des Schadens / Rep.-Weg | Rep.Kost<br>brutto | Anrechn. | Minderwert<br>brutto |
|---|---|---|---|
| 3. Frontspoiler Lackierung, zerkratzt, lackieren (Bild 13, 14) | 64 | 61.28 | -39,22 |

Bild 13 : Frontspoiler Lackierung, zerkratzt, lackieren

Bild 14 : Frontspoiler Lackierung, zerkratzt, lackieren

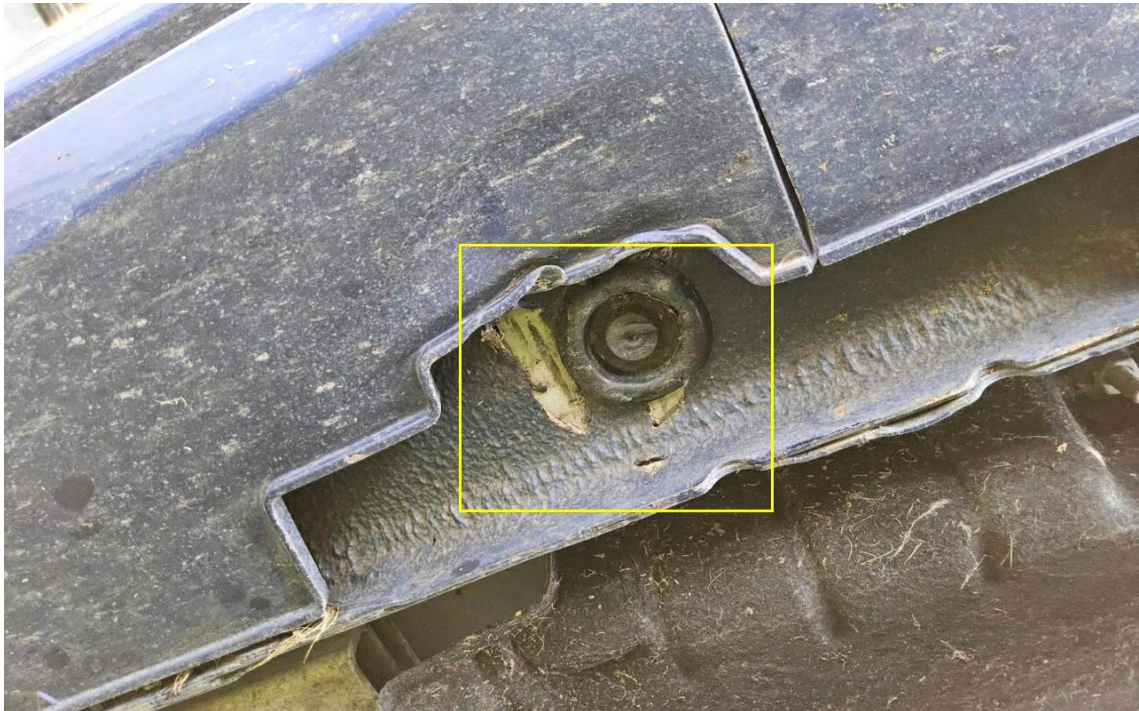
| Bezeichnung des Schadens / Rep.-Weg | Rep.Kost<br>brutto | Anrechn. | Minderwert<br>brutto |
|---|---|---|---|
| 2. Seitenschweller rechts Lackierung, gerissen, lackieren mit Lackaufbau (Bild 15) | 294 | 100 | -294,00 |

Bild 15 : Seitenschweller rechts Lackierung, gerissen, lackieren mit Lackaufbau

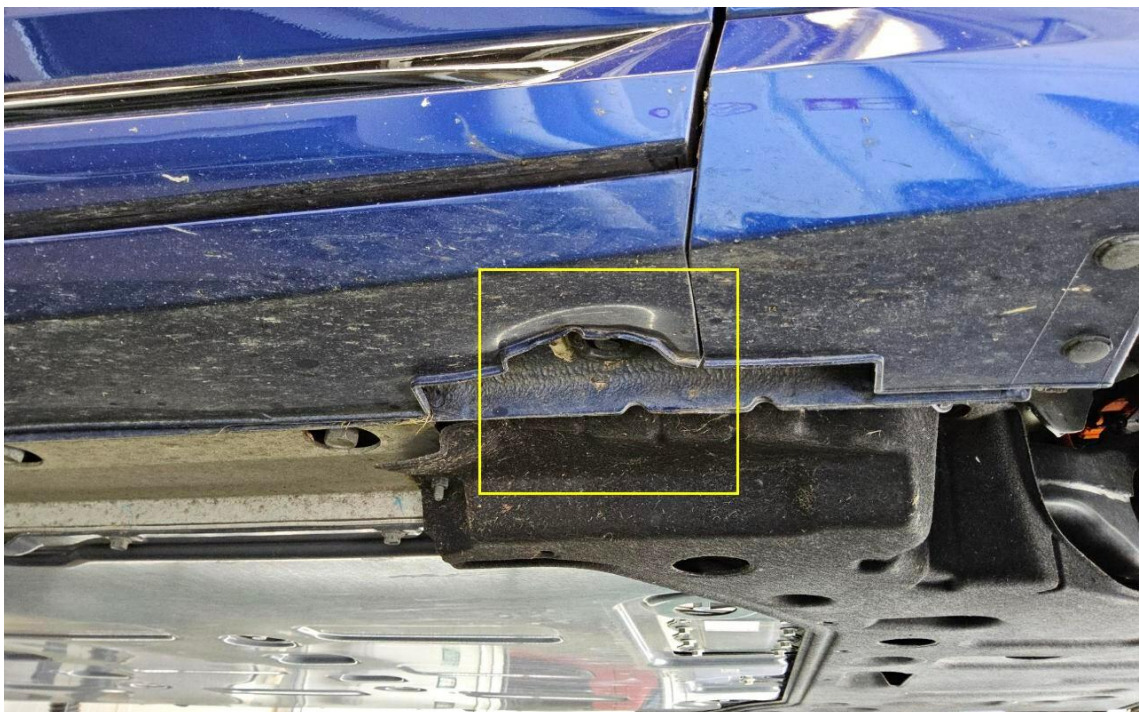
| Bezeichnung des Schadens / Rep.-Weg | Rep.Kost<br>brutto | Anrechn. | Minderwert<br>brutto |
|---|---|---|---|
| 1. Seitenschwellerverkleidung rechts deformiert, erneuern (Bild 16) | 678 | 100 | -678,00 |

Bild 16 : Seitenschwellerverkleidung rechts deformiert
